บทที่ 2

ผลการปฏิบัติตามมาตรการป้องกัน
และแก้ไขผลกระทบสิ่งแวดล้อม
และมาตรการติดตามตรวจสอบ
ผลกระทบสิ่งแวดล้อม

2.1 มาตรการป้องกันและแก้ไขผลกระทบสิ่งแวดล้อม

ผลการตรวจสอบการปฏิบัติตามมาตรการป้องกันและแก้ไขผลกระทบสิ่งแวดล้อม ตามที่ระบุไว้ในหนังสือแจ้งผลการพิจารณารายงานผลกระทบสิ่งแวดล้อมเบื้องต้น โครงการเหมืองแร่ทรายแก้ว คำขอประทานบัตรที่ 2/2554 ของ ห้างหุ้นส่วนจำกัด เจียสชะฮวด (ปัจจุบันคือ บริษัท เจียสชะฮวด จำกัด) ตั้งอยู่หมู่ที่ 3 ตำบลขากพง อำเภอแกลง จังหวัดตามหนังสือที่ ทส 1009.2/4000 ลงวันที่ 29 เมษายน 2554 ปัจจุบันได้รับอนุญาตเป็นประทานบัตรที่ 17370/16008 รายละเอียดดังตารางที่ 2-1 ถึงตารางที่ 2-3

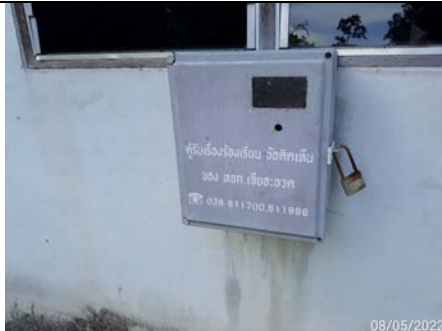
มาตรการป้องกันและแก้ไข ผลกระทบสิ่งแวดล้อม	ผลการปฏิบัติตามมาตรการฯ	ปัญหา อุปสรรค ที่ไม่สามารถปฏิบัติ ตามมาตรการ และแนวทางแก้ไข	ภาพประกอบ
<p>ระยะดำเนินการทำเหมืองและสิ้นสุดการทำเหมือง</p> <p>1. ให้มีจุดรับเรื่องราวร้องทุกข์ความเดือดร้อนของประชาชนที่เกิดจากกิจกรรมการทำเหมืองแร่ และกิจกรรมที่เกี่ยวข้อง ในกรณีที่มีผู้ร้องเรียน ผู้ถือประทานบัตรจะต้องดำเนินการแก้ไข และให้ความช่วยเหลือด้วยความเป็นธรรม</p>	<ul style="list-style-type: none"> - จัดให้มีกล่องรับความคิดเห็นไว้บริเวณสำนักงานภายในโครงการและมีป้ายแสดงรายละเอียดเบอร์โทรศัพท์ติดต่อหากต้องการร้องเรียน - ตั้งแต่เปิดการทำเหมืองยังไม่มีการร้องเรียนแต่อย่างใด 	- ไม่มี

<p>กล่องรับเรื่องราวร้องทุกข์</p>
<p>2. หากได้รับการร้องเรียนจากประชาชนที่อาศัยอยู่ในบริเวณใกล้เคียงว่าได้รับความเดือดร้อนรำคาญจากการดำเนินโครงการ และกรมอุตสาหกรรมพื้นฐานและการเหมืองแร่ หรือสำนักงานนโยบายและแผนทรัพยากรธรรมชาติและสิ่งแวดล้อมได้ตรวจสอบแล้ว พบว่าผู้ถือประทานบัตรไม่ปฏิบัติตามมาตรการป้องกันและแก้ไขผลกระทบสิ่งแวดล้อมที่กำหนด จะต้องหยุดการทำเหมืองแล้วแก้ไขเหตุแห่งความเดือดร้อนให้เสร็จสิ้นก่อนที่จะดำเนินการต่อไป</p>	<ul style="list-style-type: none"> - หากมีการร้องเรียนจากราษฎรว่าได้รับผลกระทบจากการทำเหมืองโครงการจะรีบดำเนินการแก้ไข และให้ความช่วยเหลืออย่างเร่งด่วน 	- ไม่มี	-

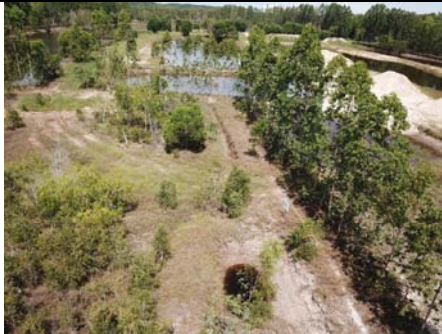
มาตรการป้องกันและแก้ไข ผลกระทบสิ่งแวดล้อม	ผลการปฏิบัติตามมาตรการฯ	ปัญหา อุปสรรค ที่ไม่สามารถปฏิบัติ ตามมาตรการ และแนวทางแก้ไข	ภาพประกอบ
<p>1. ทรัพยากรสิ่งแวดล้อมทางกายภาพ</p> <p>1.1 สภาพภูมิประเทศ</p> <p>1. กำหนดตำแหน่ง และขอบเขตพื้นที่ประกอบ กิจกรรมต่างๆ ที่เกี่ยวข้องกับการทำเหมืองของ โครงการให้ชัดเจน เช่น แนวเส้นทางลำเลียงแร่ เป็น ต้น เพื่อให้เป็นไปตามแผนผังโครงการทำเหมืองของ โครงการ โดยทำการปรับสภาพพื้นที่เดิม ให้น้อย ที่สุดเท่าที่จำเป็นเท่านั้น</p>	<p>- มีการกำหนดขอบเขตพื้นที่ทำเหมืองที่ชัดเจน โดย มีการขุดระบายน้ำ และจัดสร้างคันทำนบ โดยรอบพื้นที่ มีแนวเส้นทางขนส่งแร่ - โครงการได้เปิดทำเหมืองเป็นไปตามแผนผัง กำหนดอย่างเคร่งครัด</p>	- ไม่มี

<p>คันทำนบดินและระบายน้ำ</p>

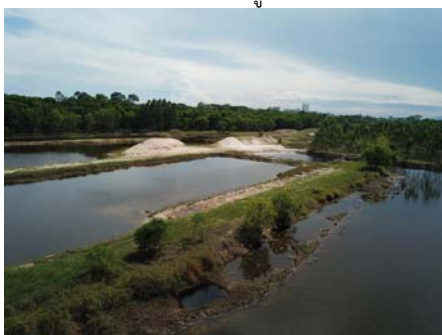
<p>สภาพหน้าเหมืองปัจจุบัน</p>
<p>2. จัดเตรียมเครื่องจักรและอุปกรณ์ในการทำ เหมืองให้พร้อม ก่อนที่จะเริ่มการทำเหมือง</p>	<p>- มีการจัดเตรียมเครื่องจักรและอุปกรณ์ในการทำ เหมืองให้พร้อมในแต่ละวัน</p>	- ไม่มี	-
<p>3. หลีกเลี่ยงการดำเนินการทำเหมืองและกิจกรรม ต่างๆ ในช่วงที่ฝนตกชุก หรือ หลังฝนตกใหม่ๆ ทั้งนี้ เพื่อหลีกเลี่ยงการกัดเซาะ และการพังทลายของหน้า ดิน</p>	<p>- มีการหลีกเลี่ยงการทำเหมืองในช่วงที่มีฝนตก</p>	- ไม่มี	-

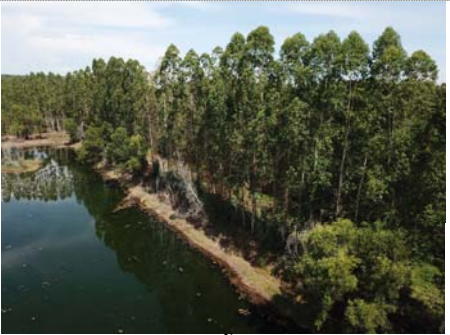
9. ปลูกพืชคลุมดิน เช่น หญ้าแฝก พืชตระกูลถั่ว และไม้ยืนต้นโตเร็ว เช่น ยูคาลิปตัส สนทะเล สน ประติพัทธ์ เสม็ด กระถินณรงค์ กระถินเทพา และ กระถินยักษ์ เป็นต้น หรือไม้ชนิดอื่นตามความ เหมาะสมในบริเวณที่เอื้ออำนวยต่อการปลูก คือ บริเวณพื้นที่เว้นการทำเหมืองที่มีสภาพเป็นพื้นที่เปิด โล่ง เพื่อเป็นแนวเขตพื้นที่กันชน (Buffer Zone) เพื่อลดผลกระทบ ซึ่งได้แก่ การชะล้างพังทลาย ของดิน ฝุ่นละออง เสียงดัง และทัศนียภาพ บริเวณพื้นที่โครงการ	- มีการปลูกยูคาลิปตัสและกระถินณรงค์เสริมบริเวณ คันทำนบและแนวเวนเขตไม่ทำเหมือง	- ไม่มี

ต้นยูคาลิปตัสบริเวณพื้นที่เว้นการทำเหมือง

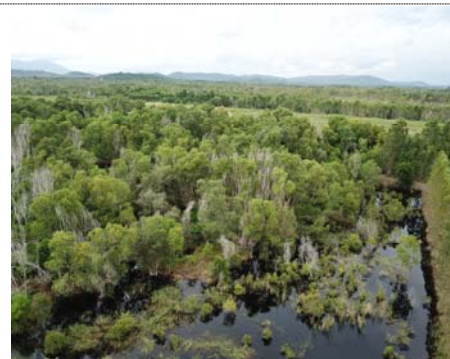
2. ให้คงสภาพพื้นที่ป่า (เช่น ยูคาลิปตัส กระจิน ณรงค์ เป็นต้น) ไว้ก่อนโดยเฉพาะในบริเวณพื้นที่เวน การทำเหมือง หรือบริเวณพื้นที่ที่ยังไม่เกี่ยวข้องกับ การทำเหมือง ทั้งนี้ เพื่อเป็นแนวป้องกันผลกระทบ (Buffer Zone) อีกทางหนึ่ง	- มีการกำหนดขอบเขตพื้นที่ทำเหมืองที่ชัดเจน สำหรับในบริเวณที่ไม่เกี่ยวข้องได้มีการคงสภาพ พื้นที่เดิมไว้	- ไม่มี

บริเวณที่ยังไม่มีการทำเหมือง

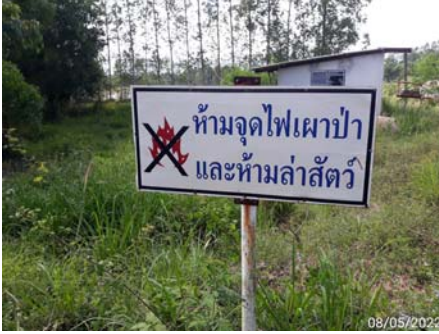
มาตรการป้องกันและแก้ไข ผลกระทบสิ่งแวดล้อม	ผลการปฏิบัติตามมาตรการฯ	ปัญหา อุปสรรค ที่ไม่สามารถปฏิบัติ ตามมาตรการ และแนวทางแก้ไข	ภาพประกอบ
3. ติดป้ายเตือน “ห้ามจุดไฟ” หรือ “ห้ามล่าสัตว์” ในบริเวณพื้นที่ที่มองเห็นได้ชัดเจน ทั้งในพื้นที่โครงการและบริเวณใกล้เคียง รวมถึงดูแลให้พนักงานปฏิบัติอย่างเคร่งครัด	<ul style="list-style-type: none"> - มีการติดป้ายเตือนห้ามจุดไฟและห้ามล่าสัตว์ บริเวณภายในโครงการ - มีการกำชับพนักงานมิให้ทำการจุดไฟหรือล่าสัตว์ บริเวณพื้นที่โครงการและใกล้เคียง 	- ไม่มี

<p>ป้ายห้ามจุดไฟ/ห้ามล่าสัตว์</p>
<p>3. คุณค่าการใช้ประโยชน์ของมนุษย์</p> <p>การคมนาคม</p> <p>1. จัดทำป้ายสัญญาณเตือน เช่น ป้ายเตือนให้ระวัง และชะลอความเร็ว และสัญญาณไฟกระพริบบริเวณริมเส้นทางขนส่งแร่ เพื่อส่งเสริมความปลอดภัยและลดอุบัติเหตุต่างๆ ที่อาจเกิดขึ้นต่อประชาชนในชุมชนตลอดแนวเส้นทางขนส่งแร่ พร้อมทั้งดูแลป้ายและสัญญาณเตือนภัยให้อยู่ในสภาพพร้อมใช้งานอยู่เสมอ</p>	<ul style="list-style-type: none"> - มีการติดตั้งสัญญาณไซเลนบริเวณทางเข้า-ออก ประทานบัตร ในช่วงที่มีการขนส่งแร่ออกสู่ทางหลวงหมายเลข 3145 - มีการติดตั้งป้ายเตือนรถบรรทุกและชะลอความเร็ว บริเวณริมเส้นทางขนส่งแร่ของโครงการ 	- ไม่มี

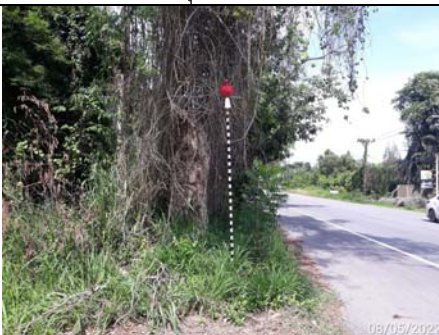
<p>สัญญาณไฟบริเวณทางเข้า-ออก</p>

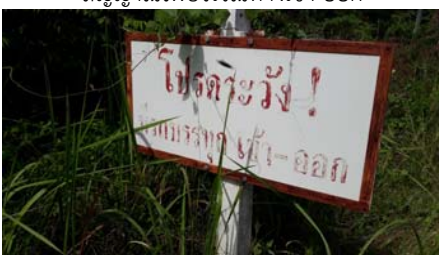
<p>ป้ายเตือนระวังรถบรรทุก</p>

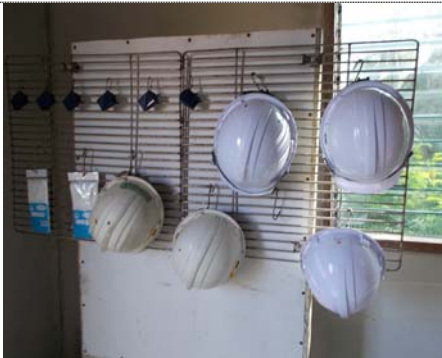
มาตรการป้องกันและแก้ไข ผลกระทบสิ่งแวดล้อม	ผลการปฏิบัติตามมาตรการฯ	ปัญหา อุปสรรค ที่ไม่สามารถปฏิบัติ ตามมาตรการ และแนวทางแก้ไข	ภาพประกอบ
3. ให้ตรวจสอบประสิทธิภาพและความพร้อมของ เครื่องมือเครื่องจักรประเภทต่างๆ ก่อนดำเนินการ เพื่อมิให้เกิดอันตรายต่อผู้ใช้	- มีการตรวจสอบประสิทธิภาพเครื่องจักรและ อุปกรณ์ทุกครั้งก่อนการปฏิบัติงาน	- ไม่มี	-
4. ให้จัดหาอุปกรณ์คุ้มครองความปลอดภัยส่วนบุคคล บุคคลให้กับพนักงานในขณะที่ปฏิบัติงานอยู่ในพื้นที่ หน้าเหมืองและโรงงาน เช่น ผ้าปิดจมูก ที่อุดหู หมวกนิรภัย และรองเท้านิรภัย เป็นต้น	- มีการจัดหาอุปกรณ์ป้องกันอันตรายส่วนบุคคล ให้แก่พนักงานอย่างเพียงพอและเหมาะสม	- ไม่มี

<p>การจัดเตรียมอุปกรณ์ PPE สำหรับพนักงาน</p>

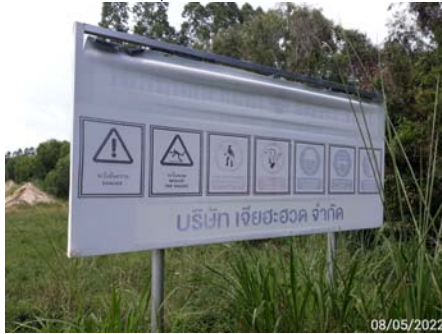
<p>ป้ายเตือนเขตการสวมใส่อุปกรณ์ PPE</p>

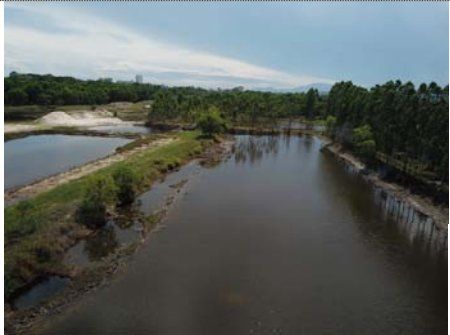
1.4 อุทกวิทยาและคุณภาพน้ำ 1. หากพบว่าปริมาณตะกอนในบ่อดักตะกอน มากกว่า 1/3 ของบ่อ จะต้องรับทำการขุดลอก ตะกอนดิน แล้วนำไปซ่อมแซมเส้นทางลำเลียงใน บริเวณพื้นที่โครงการ และถมกลบขุมเหมืองในพื้นที่ ที่สิ้นสุดการทำเหมืองแล้ว	- โครงการได้กำหนดให้จุดต่ำสุดบริเวณหน้าเหมือง เป็นบ่อรับน้ำ (Sump) เพื่อรองรับน้ำขุ่นขึ้นบริเวณ พื้นที่โครงการ ซึ่งสามารถรองรับน้ำไหลบ่าได้อย่าง เพียงพอ ไม่มีปัญหาเรื่องตะกอนล้นบ่อแต่อย่างใด	- ไม่มี

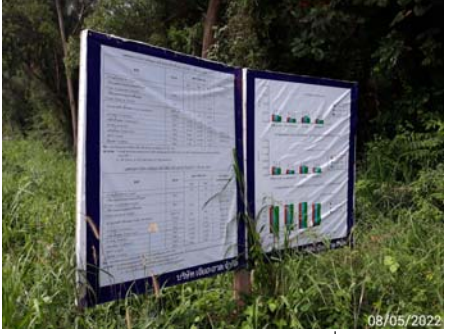
5. ให้มีการประชาสัมพันธ์ข้อมูลเกี่ยวกับผลการปฏิบัติตามมาตรการป้องกันและแก้ไขผลกระทบสิ่งแวดล้อม และผลการแก้ไขปัญหาข้อร้องเรียนต่างๆ (ถ้ามี) ได้แก่ ผลการติดตามตรวจสอบผลกระทบสิ่งแวดล้อม ผลการดำเนินการตามมาตรการป้องกัน หรือลดผลกระทบสิ่งแวดล้อมที่อาจมีผลกระทบต่อสุขภาพของประชาชน แก่ ชุมชน โรงพยาบาลส่งเสริมสุขภาพประจำตำบล สาธารณสุข อำเภอ และสาธารณสุขจังหวัด โดยติดตั้งป้ายประชาสัมพันธ์ขนาดใหญ่สามารถมองเห็นได้ชัดเจน ประชาชนในชุมชนสามารถเข้าถึงข้อมูลได้ง่าย	- ได้มีการประชาสัมพันธ์ข้อมูลเกี่ยวกับการดำเนินโครงการ ผลการปฏิบัติตามเงื่อนไขสิ่งแวดล้อม และผลการตรวจวัดคุณภาพสิ่งแวดล้อม ให้ชุมชนใกล้เคียงได้รับทราบ ผ่านทางคณะกรรมการมวลชนสัมพันธ์ และผู้นำชุมชน - ได้มีการติดป้ายประกาศเกี่ยวกับผลการตรวจวัดคุณภาพสิ่งแวดล้อมไว้บริเวณด้านหน้าโครงการ	- ไม่มี

<p>ป้ายประชาสัมพันธ์ผลการตรวจวัดสิ่งแวดล้อม</p>

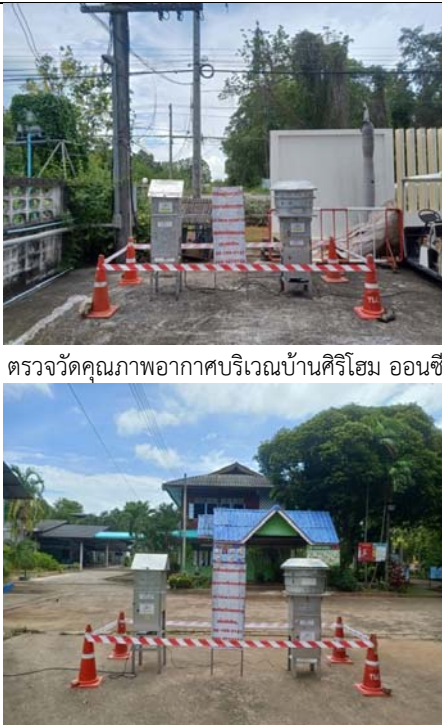
มาตรการติดตามตรวจสอบ ผลกระทบสิ่งแวดล้อม	ผลการปฏิบัติตามมาตรการฯ	ปัญหา อุปสรรค ที่ไม่สามารถปฏิบัติ ตามมาตรการ และแนวทางแก้ไข	ภาพประกอบ
<p>1. คุณภาพอากาศ ให้ตรวจวัดปริมาณฝุ่นละอองแขวนลอยใน บรรยากาศ (TSP) เฉลี่ยในรอบ 24 ชั่วโมง และ ฝุ่นละอองขนาดเล็ก PM-10 โดยใช้เครื่อง High Volume Air Sampler จำนวน 4 สถานี ได้แก่</p> <ol style="list-style-type: none"> 1. บ้านศิริโสม ออนซี 2. โรงเรียนมาบเหลาชะโอน 3. บ้านอ่าวเจริญ (ฝั่งโขง) 4. บ้านหนองสะพาน <p>ปีละ 2 ครั้ง เป็นเวลา 3 วันต่อเนื่อง ในช่วง เดือนมีนาคมถึงเมษายน จำนวน 1 ครั้ง และ ในช่วงเดือนพฤศจิกายนถึงธันวาคม จำนวน 1 ครั้ง</p>	<p>- จากการตรวจวัดคุณภาพอากาศในรูปของปริมาณฝุ่น ละอองแขวนลอยรวม และปริมาณฝุ่นละอองขนาด เล็ก จำนวน 4 สถานี ตามเงื่อนไข ในช่วงวันที่ 22- 25 มีนาคม 2565 พบว่า มีค่า TSP อยู่ในช่วง 0.026-0.049 มิลลิกรัม/ลูกบาศก์เมตร ส่วนปริมาณ PM-10 มีค่าอยู่ในช่วง 0.015-0.028 มิลลิกรัม/ ลูกบาศก์เมตร ซึ่งมีค่าอยู่ในเกณฑ์มาตรฐานของทาง ราชการ</p>	<p>- ไม่มี</p>

<p>ตรวจวัดคุณภาพอากาศบริเวณบ้านศิริโสม ออนซี</p> <p>ตรวจวัดคุณภาพอากาศบริเวณ รร.มาบ เหลาชะโอน</p>

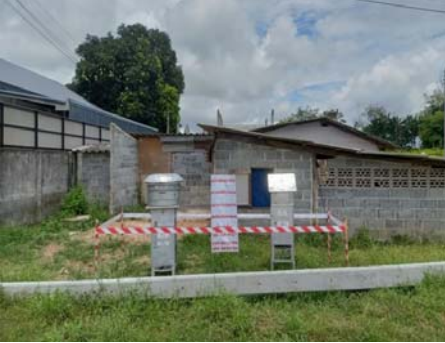
<p>ตรวจวัดคุณภาพอากาศบริเวณบ้านอ่าวเจริญ (ฝั่งโขง)</p>

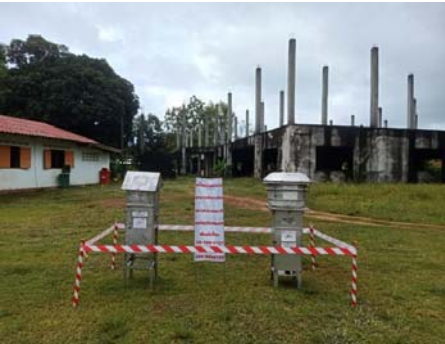
<p>ตรวจวัดคุณภาพอากาศบริเวณบ้านหนองสะพาน</p>

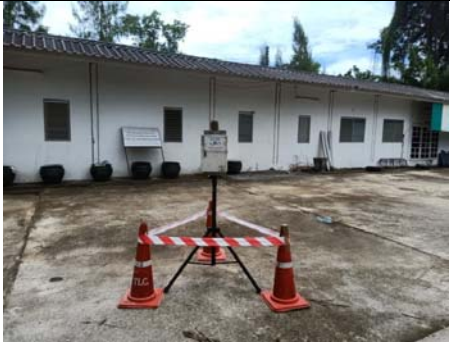
มาตรการติดตามตรวจสอบ ผลกระทบสิ่งแวดล้อม	ผลการปฏิบัติตามมาตรการฯ	ปัญหา อุปสรรค ที่ไม่สามารถปฏิบัติ ตามมาตรการ และแนวทางแก้ไข	ภาพประกอบ
<p>2. เสียง</p> <p>ให้ตรวจวัดระดับความดังของเสียงเฉลี่ย โดยทั่วไปในรอบ 24 ชั่วโมง (Leq 24 hr.) และ ระดับเสียงสูงสุด (Lmax) โดยใช้เครื่องวัดเสียง (Sound Level Meter) จำนวน 4 สถานี ได้แก่</p> <ol style="list-style-type: none"> 1. บ้านศิริโฮม ออนซี 2. โรงเรียนมาบเหลาชะโอน 3. บ้านอ่าวเจริญ (ฝั่งโขง) 4. บ้านหนองสะพาน <p>ปีละ 2 ครั้ง เป็นเวลา 3 วันต่อเนื่อง ในช่วง เดือนมีนาคมถึงเมษายน จำนวน 1 ครั้ง และ ในช่วงเดือนพฤศจิกายนถึงธันวาคม จำนวน 1 ครั้ง</p>	<p>- จากการตรวจวัดระดับเสียงในช่วงวันที่ 22-25 มีนาคม 2565 จำนวน 4 สถานี ตามเงื่อนไข พบว่า มีค่าระดับเสียงเฉลี่ย 24 ชั่วโมงอยู่ในช่วง 41.9-58.3 เดซิเบล เอ และค่าระดับเสียงสูงสุด อยู่ในช่วง 72.3-103.2 เดซิเบล เอ ซึ่งมีค่าอยู่ในเกณฑ์มาตรฐานของทางราชการ</p>	<p>- ไม่มี</p>

<p>ตรวจวัดระดับเสียงบริเวณบ้านศิริโฮม ออนซี</p>

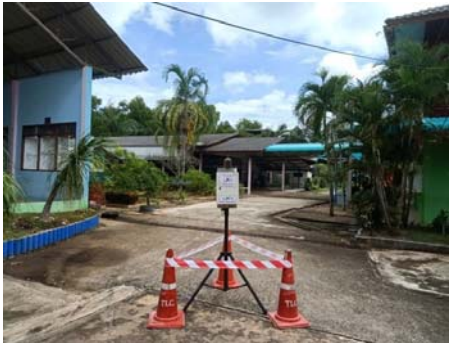
<p>ตรวจวัดระดับเสียงบริเวณ รร.มาบเหลาชะโอน</p>

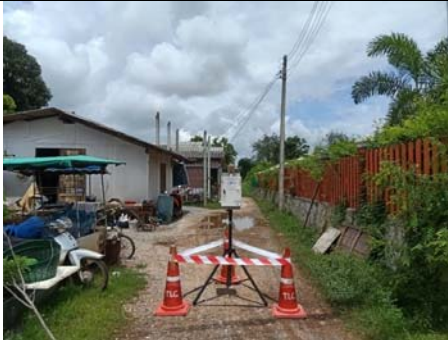
<p>ตรวจวัดระดับเสียงบริเวณบ้านอ่าวเจริญ (ฝั่งโขง)</p></div> <div>

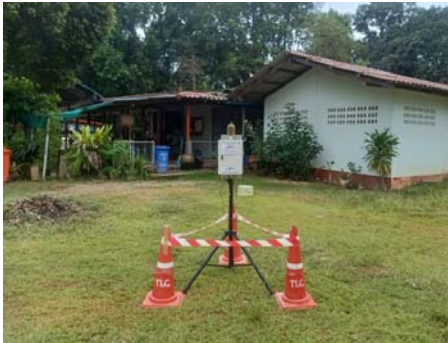
<p>ตรวจวัดระดับเสียงบริเวณบ้านหนองสะพาน</p></div>

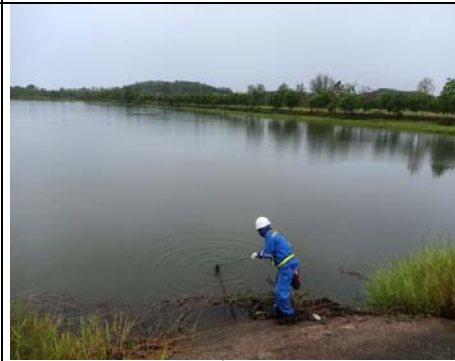
มาตรการติดตามตรวจสอบ ผลกระทบสิ่งแวดล้อม	ผลการปฏิบัติตามมาตรการฯ	ปัญหา อุปสรรค ที่ไม่สามารถปฏิบัติ ตามมาตรการ และแนวทางแก้ไข	ภาพประกอบ
<p>3. คุณภาพน้ำ ให้ตรวจวิเคราะห์คุณภาพน้ำผิวดิน และน้ำใต้ดิน โดยวิเคราะห์ค่า pH, Total Suspended Solids, Total Dissolved Solids, Total Hardness, Turbidity, Total Iron, Sulfate, Arsenic, Cadmium และ Lead</p> <p>น้ำผิวดิน จำนวน 3 สถานี ได้แก่</p> <ol style="list-style-type: none"> 1. บึงจ่ารุง 2. บึงสำนักใหญ่ 3. คลองตาม่วง <p>น้ำใต้ดิน จำนวน 2 สถานี ได้แก่</p> <ol style="list-style-type: none"> 1. น้ำบ่อต้นวัดพลงไสว 2. น้ำบ่อต้นบ้านหนองสะพาน <p>ปีละ 2 ครั้ง ในช่วงเดือนมีนาคมถึงเมษายน จำนวน 1 ครั้ง และในช่วงเดือนพฤศจิกายนถึงธันวาคม จำนวน 1 ครั้ง</p>	<p>- จากการเก็บตัวอย่างน้ำผิวดินและน้ำใต้ดินจำนวน 5 สถานี ตามเงื่อนไข โดยทำการเก็บตัวอย่างในวันที่ 23 มีนาคม 2565 พบว่า ดัชนีต่างๆ ที่ทำการวิเคราะห์มีค่าอยู่ในเกณฑ์มาตรฐานที่ทางราชการกำหนด</p>	<p>- ไม่มี</p>

<p>เก็บตัวอย่างน้ำบริเวณบึงจ่ารุง</p>

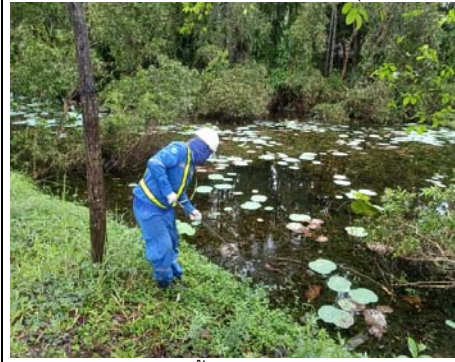
<p>เก็บตัวอย่างน้ำบริเวณบึงสำนักใหญ่</p>

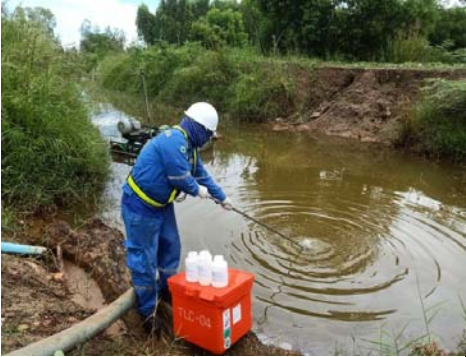
<p>เก็บตัวอย่างน้ำบริเวณคลองตาม่วง</p>

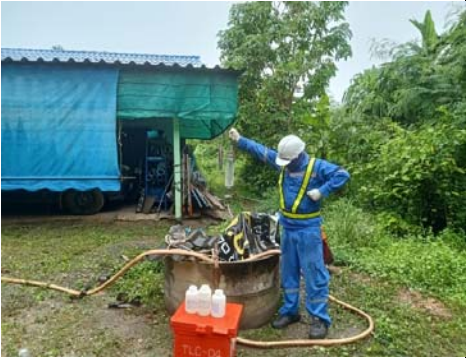
<p>เก็บตัวอย่างน้ำบริเวณบ่อน้ำต้นบ้านหนองสะพาน</p></div>

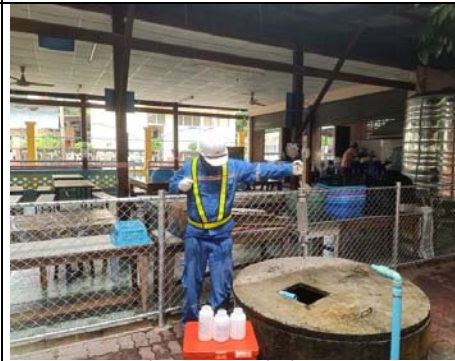
<p>เก็บตัวอย่างน้ำบริเวณบ่อน้ำต้น รร.วัดพลงไสว</p>

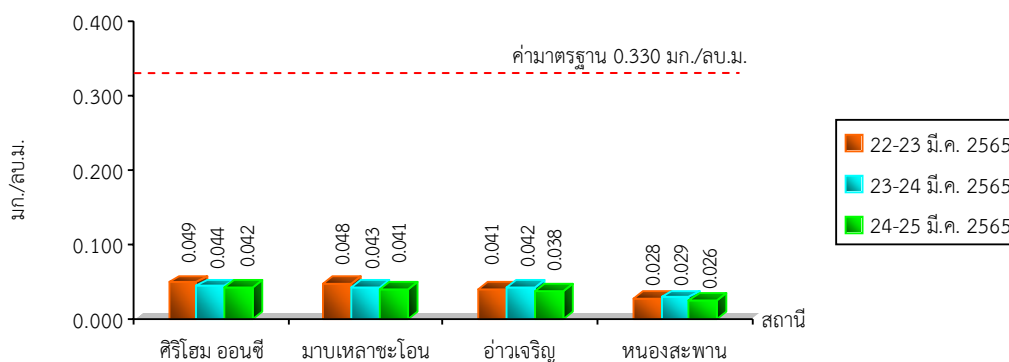
รูปที่ 2-2 กราฟแสดงผลการตรวจวัดปริมาณ TSP ในช่วงวันที่ 22-25 มีนาคม 2565

จากผลการตรวจวัดคุณภาพอากาศในรูปของปริมาณฝุ่นละอองแขวนลอยรวม (TSP) และฝุ่นละอองขนาดเล็ก (PM-10) ในช่วงวันที่ 22-25 มีนาคม 2565 พบว่า บ้านศิริโฮม อ่อนชี มีค่า TSP อยู่ในช่วง 0.042-0.049 มิลลิกรัม/ลูกบาศก์เมตร ค่า PM-10 อยู่ในช่วง 0.023-0.028 มิลลิกรัม/ลูกบาศก์เมตร โรงเรียนบ้านมาบเหลาชะโอน มีค่า TSP อยู่ในช่วง 0.041-0.048 มิลลิกรัม/ลูกบาศก์เมตร ค่า PM-10 อยู่ในช่วง 0.020-0.025 มิลลิกรัม/ลูกบาศก์เมตร บ้านอ่าวเจริญ (ฝั่งโขง) มีค่า TSP อยู่ในช่วง 0.038-0.042 มิลลิกรัม/ลูกบาศก์เมตร ค่า PM-10 อยู่ในช่วง 0.018-0.023 มิลลิกรัม/ลูกบาศก์เมตร และบ้านหนองสะพาน มีค่า TSP อยู่ในช่วง 0.026-0.029 มิลลิกรัม/ลูกบาศก์เมตร ค่า PM-10 อยู่ในช่วง 0.015-0.019 มิลลิกรัม/ลูกบาศก์เมตร ซึ่งอยู่ในเกณฑ์มาตรฐานตามประกาศคณะกรรมการสิ่งแวดล้อมแห่งชาติ ฉบับที่ 24 พ.ศ. 2547 เรื่อง กำหนดมาตรฐานคุณภาพอากาศในบรรยากาศโดยทั่วไป ที่กำหนดค่า TSP ไว้ไม่เกิน 0.330 มิลลิกรัม/ลูกบาศก์เมตร และ PM-10 ไว้ไม่เกิน 0.120 มิลลิกรัม/ลูกบาศก์เมตร

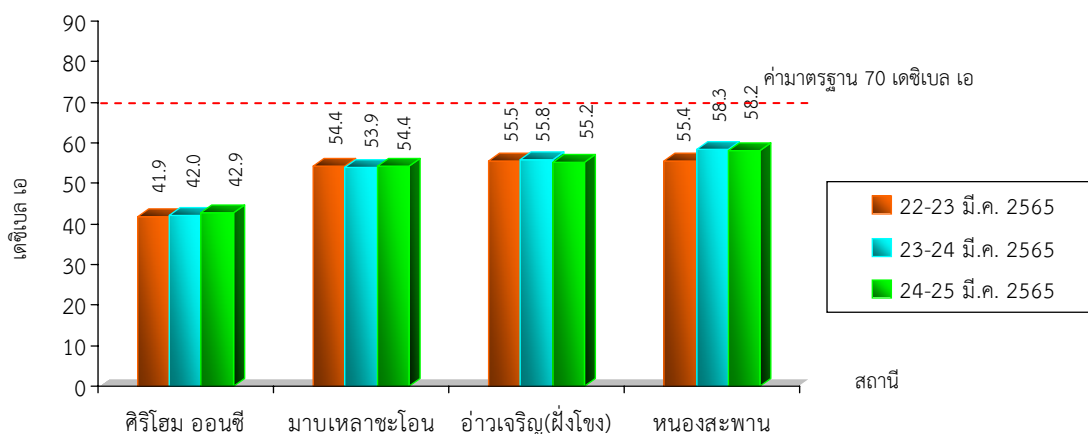
รูปที่ 2-4 กราฟแสดงผลการตรวจวัดระดับเสียงเฉลี่ย 24 ชั่วโมง ในช่วงวันที่ 22-25 มีนาคม 2565

จากการตรวจวัดระดับเสียงเฉลี่ย 24 ชั่วโมง (Leq 24 hr.) และระดับเสียงสูงสุด (Lmax) ในช่วงวันที่ 22-25 มีนาคม 2565 พบว่า บ้านศิริโฮม ออนชี มีค่าระดับเสียงเฉลี่ย 24 ชั่วโมง อยู่ในช่วง 41.9-42.9 เดซิเบล เอ ระดับเสียงสูงสุด อยู่ในช่วง 72.3-84.5 เดซิเบล เอ โรงเรียนบ้านมาบเหลาชะโอน มีค่าระดับเสียงเฉลี่ย 24 ชั่วโมง อยู่ในช่วง 53.9-54.4 เดซิเบล เอ ระดับเสียงสูงสุด อยู่ในช่วง 86.3-93.9 เดซิเบล เอ บ้านอ่าวเจริญ (ฝั่งโขง) มีค่าระดับเสียงเฉลี่ย 24 ชั่วโมง อยู่ในช่วง 55.2-55.8 เดซิเบล เอ ระดับเสียงสูงสุด อยู่ในช่วง 90.4-99.5 เดซิเบล เอ และบ้านหนองสะพาน มีค่าระดับเสียงเฉลี่ย 24 ชั่วโมง อยู่ในช่วง 55.4-58.3 เดซิเบล เอ ระดับเสียงสูงสุด อยู่ในช่วง 90.6-103.2 เดซิเบล เอ และเมื่อนำค่าที่ตรวจวัดได้ไปเปรียบเทียบกับเกณฑ์มาตรฐานตามประกาศคณะกรรมการสิ่งแวดล้อมแห่งชาติ ฉบับที่ 15 พ.ศ. 2540 เรื่อง กำหนดมาตรฐานระดับเสียงโดยทั่วไป พบว่า มีค่าอยู่ในเกณฑ์มาตรฐานที่กำหนดไว้ คือค่า Leq 24 hr. ไม่เกิน 70 เดซิเบล เอ และ Lmax ไม่เกิน 115 เดซิเบล เอ
