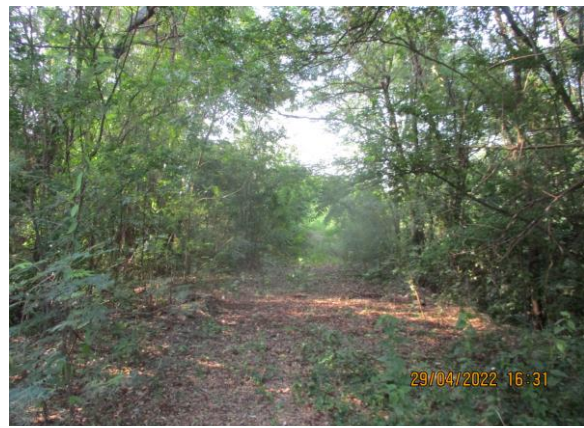
รูปที่ 3-1 เว้นพื้นที่ไม่ทำเหมืองตามแนวเขตประธานบัตรเลขที่ 29503/15112

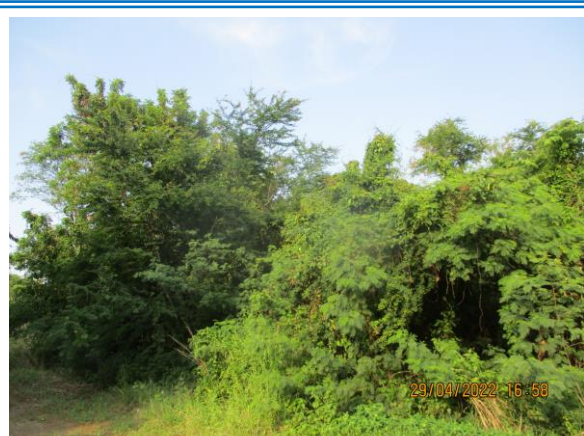
รูปที่ 3-2 ปลุกต้นไม้โตเร็วตามแนวเขต  
ประธานบัตรเลขที่ 29503/15112

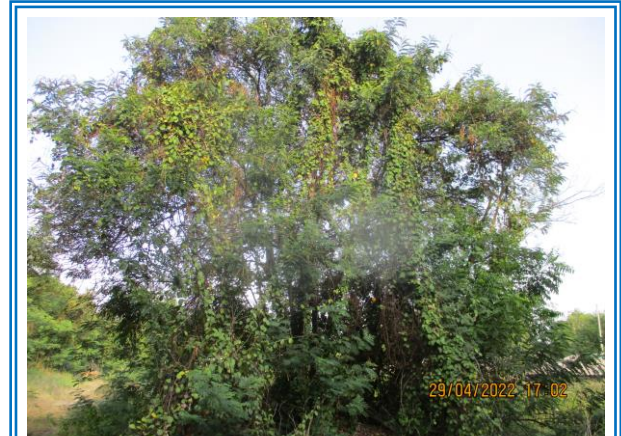
รูปที่ 3-3 แนวต้นไม้โตเร็วกันเขตพื้นที่ไม่ทำเหมือง  
กับถนนสาธารณะ

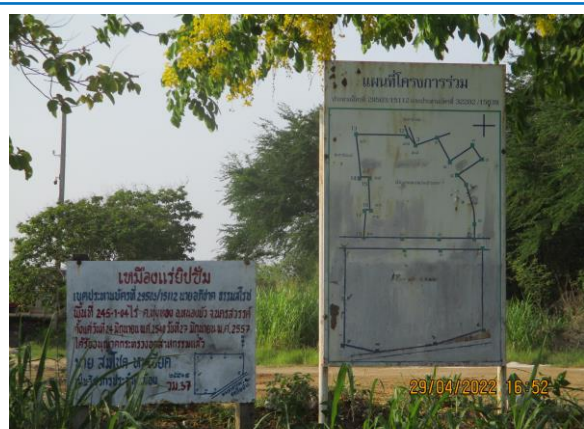
รูปที่ 3-4 บ้ายแสดงแนวเขตโครงการ

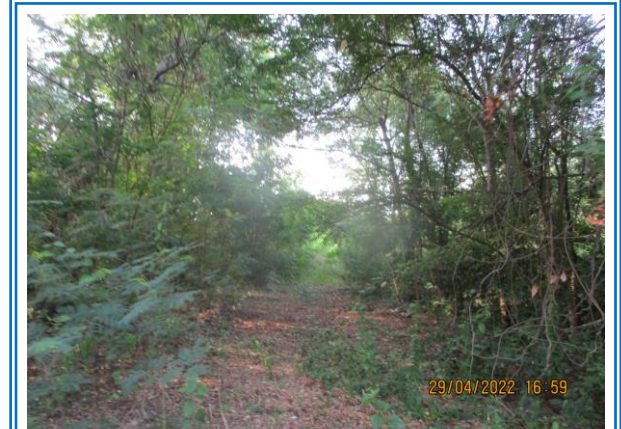
รูปที่ 3-5 สภาพปัจจุบันแปลงประธานบัตรเลขที่ 32202/15639

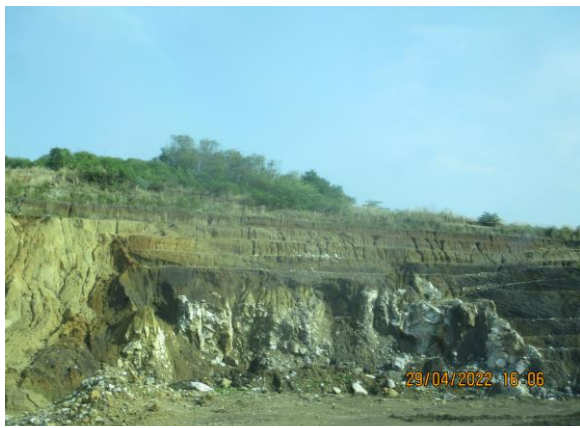
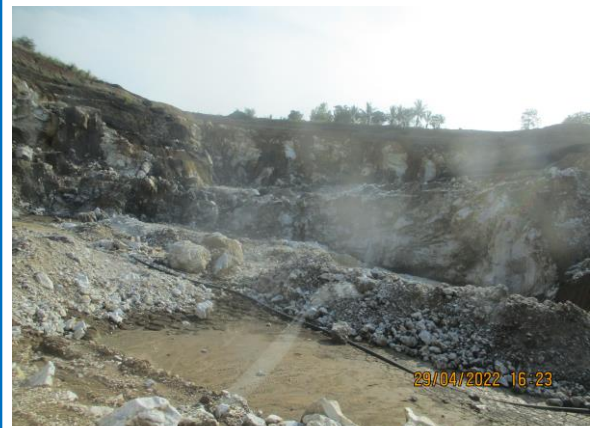
รูปที่ 3-6 สภาพหน้าเหมืองปัจจุบันแปลงประธานบัตรเลขที่ 29503/15112

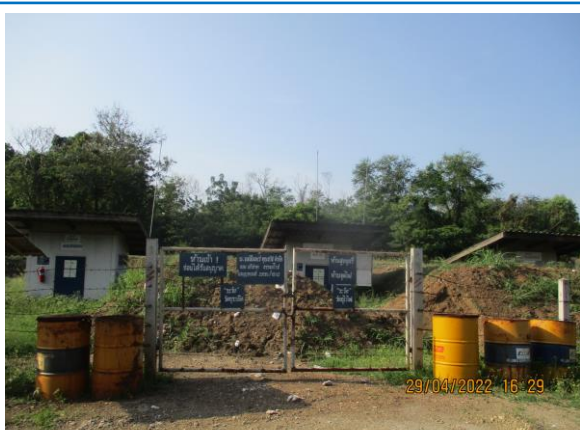
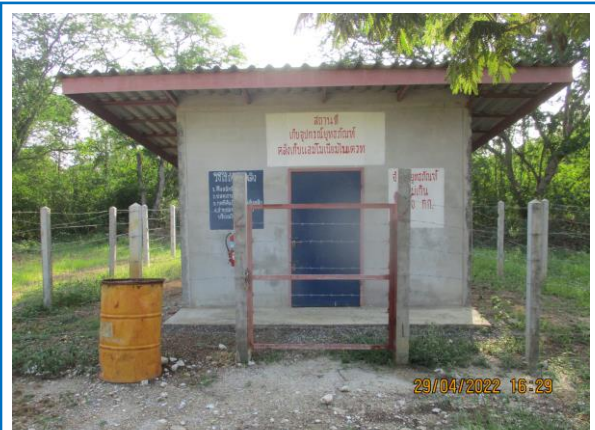
รูปที่ 3-7 สถานที่สำหรับเก็บวัตถุที่ใช้ในการระเบิดหิน

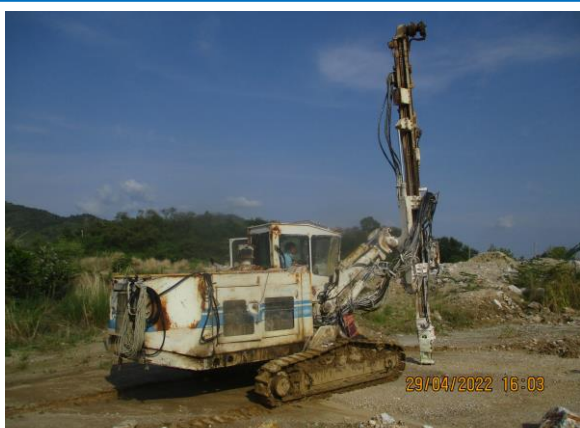
รูปที่ 3-8 เครื่องเจาะกระแทกหิน

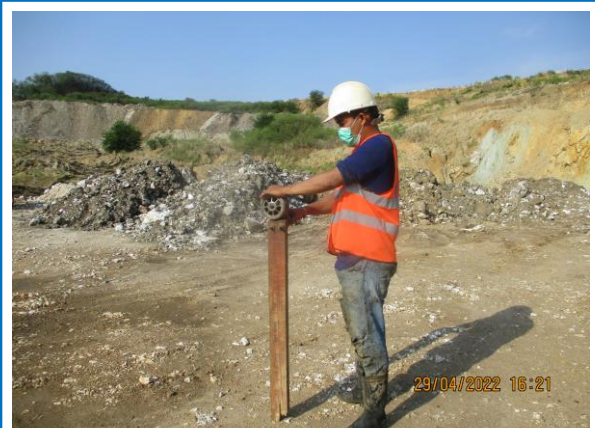
รูปที่ 3-9 สัญญาณเสียงแจ้งเตือนก่อนทำการระเบิด

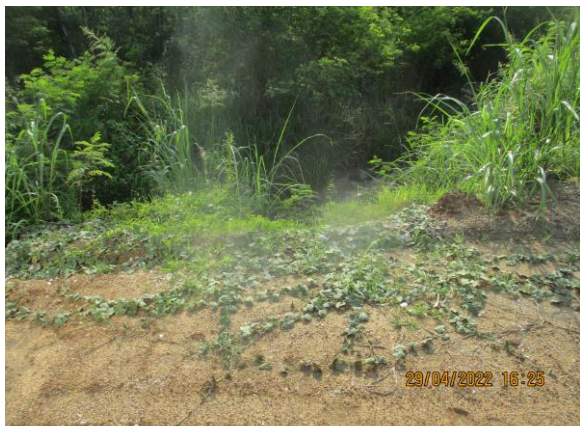
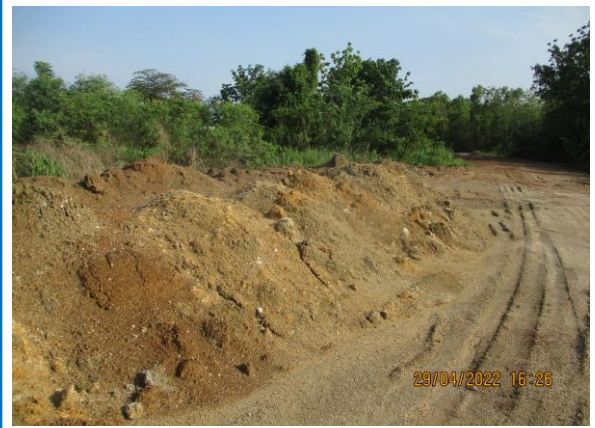
รูปที่ 3-10 พื้นที่เก็บกองเปลือกดิน

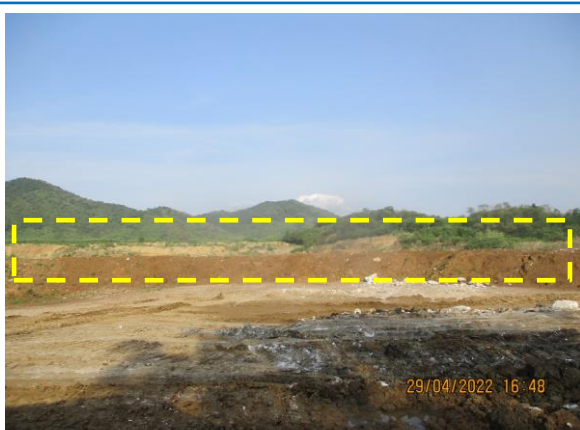
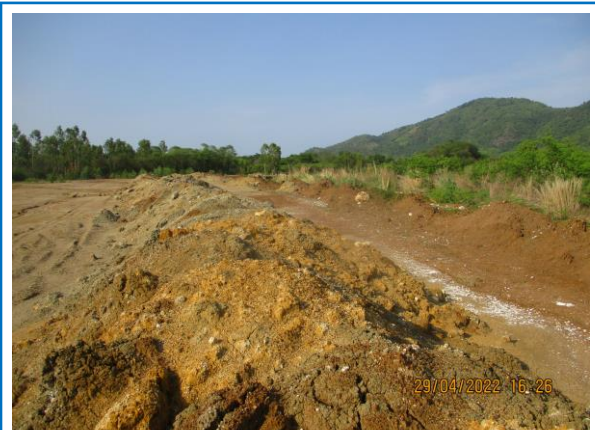
รูปที่ 3-11 คันทำนบดินล้อมรอบพื้นที่เก็บกองเปลือกดิน

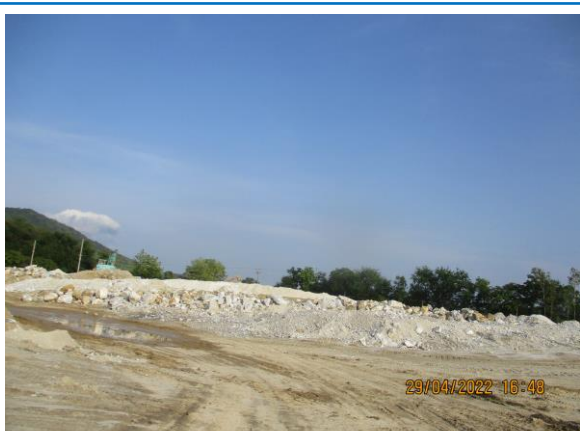
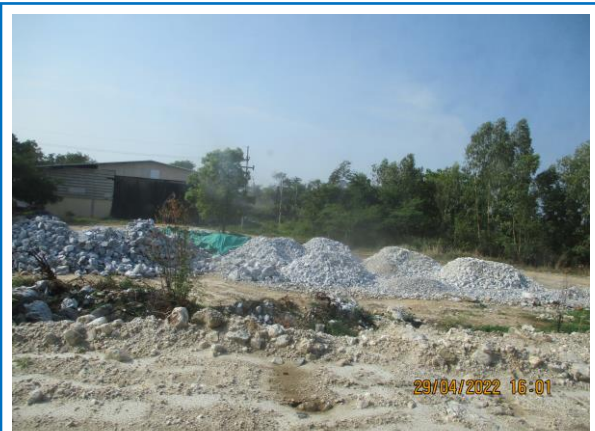
รูปที่ 3-12 พื้นที่เก็บกองเศษแร่

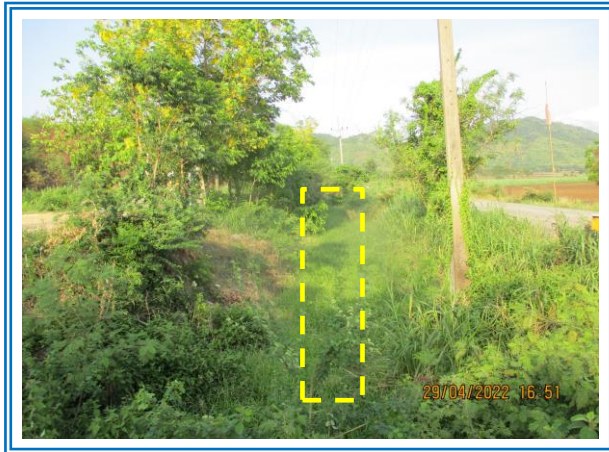
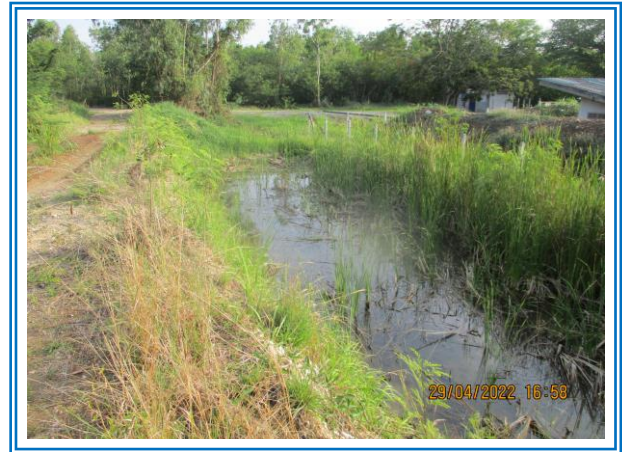
รูปที่ 3-13 คูระบายน้ำรอบพื้นที่โครงการ

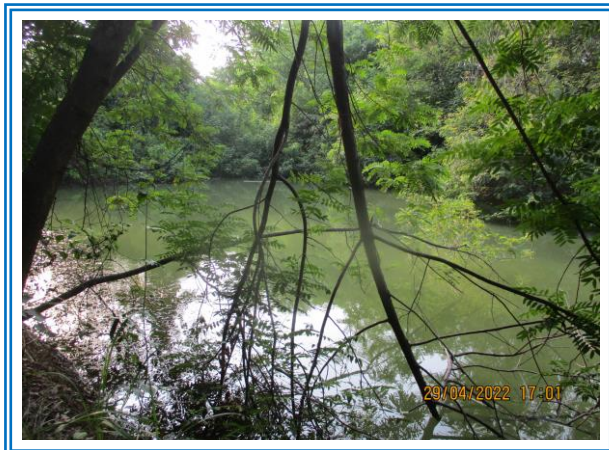
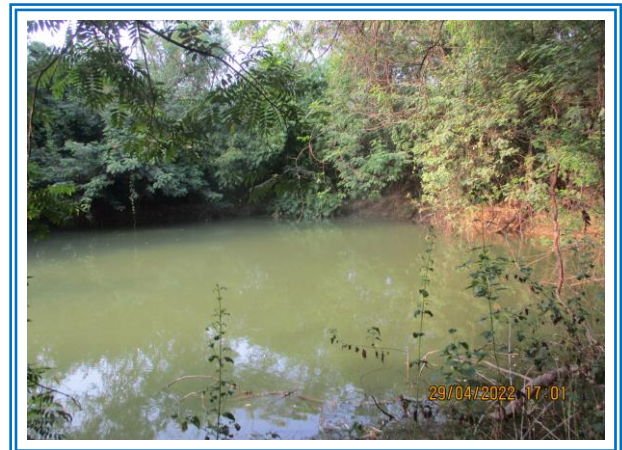
รูปที่ 3-14 ปอดักตะกอน

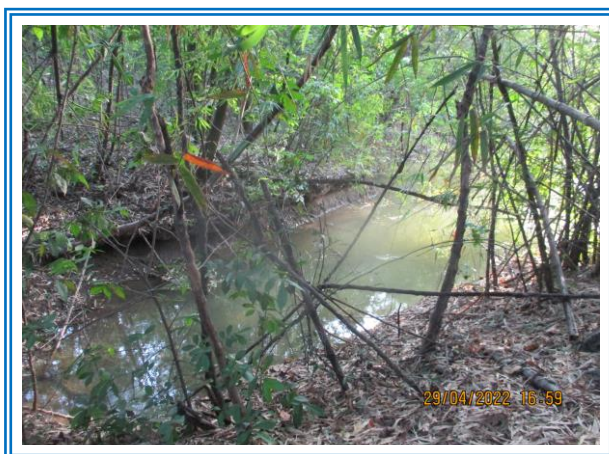
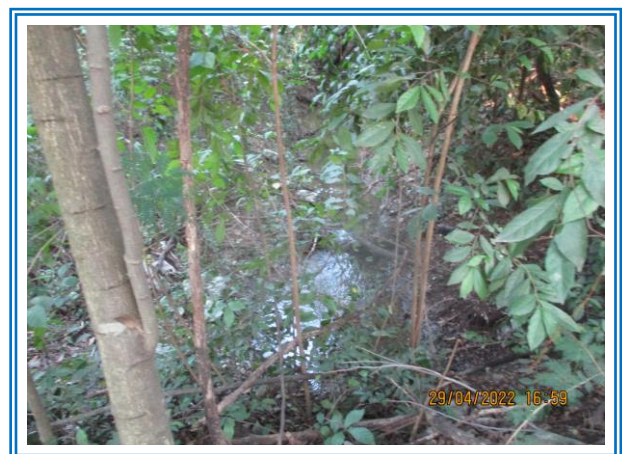
รูปที่ 3-15 คูระบายน้ำลงสู่ปอดักตะกอน

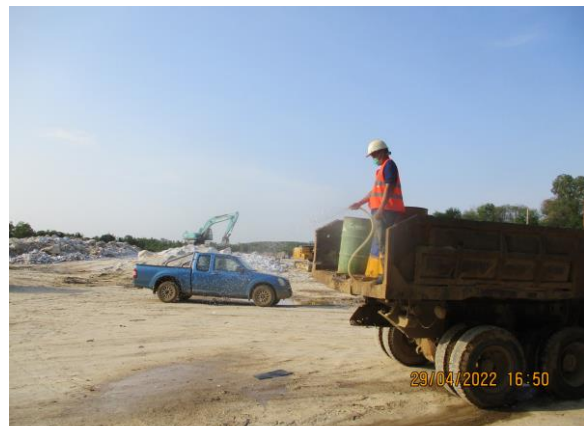
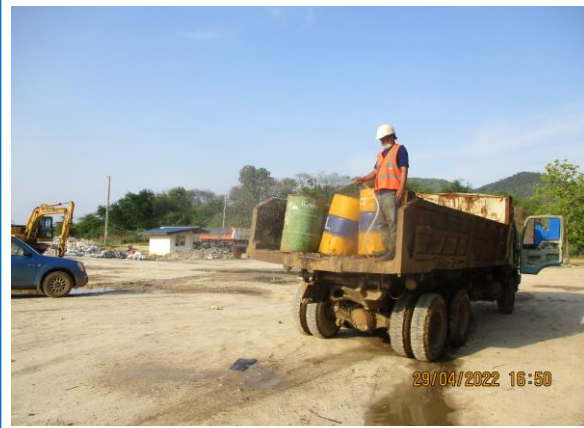
รูปที่ 3-16 ฉีดพรมน้ำเส้นทางขนส่งแร่

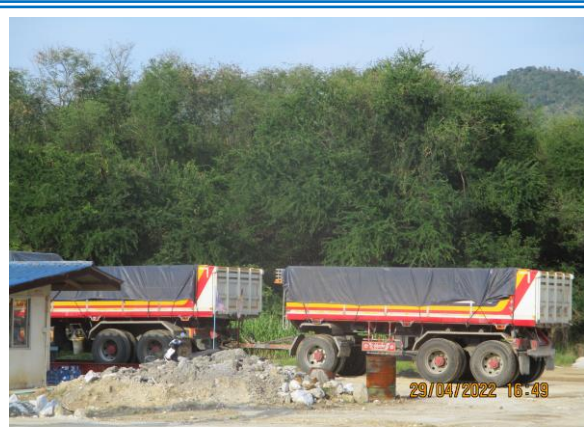
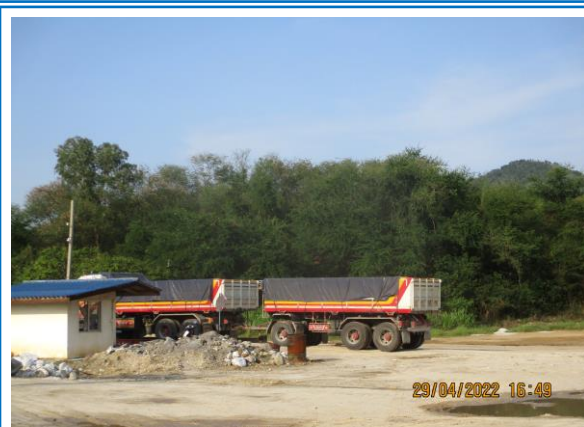
รูปที่ 3-17 ผ้าใบปิดคลุมกระบะบรรทุกให้มิดชิด

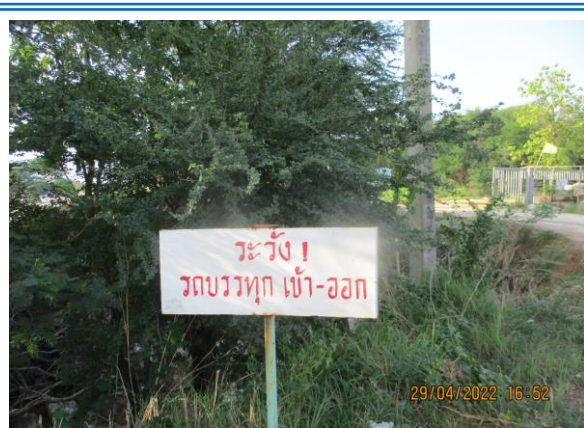
รูปที่ 3-18 ป้ายเตือน "ระวัง-มีรถบรรทุกเข้า-ออก"

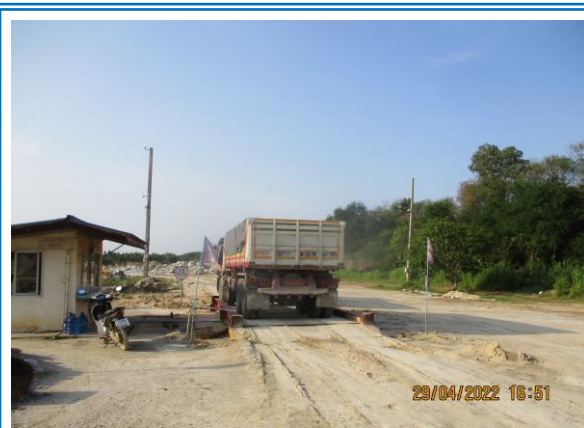
รูปที่ 3-19 จุดล้างน้ำหนักรถบรรทุกแร่

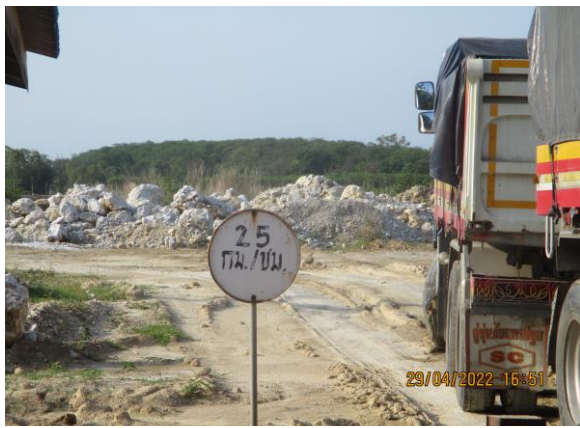
รูปที่ 3-20 จำกัดความเร็วไม่เกิน 25 กิโลเมตร/ชั่วโมง

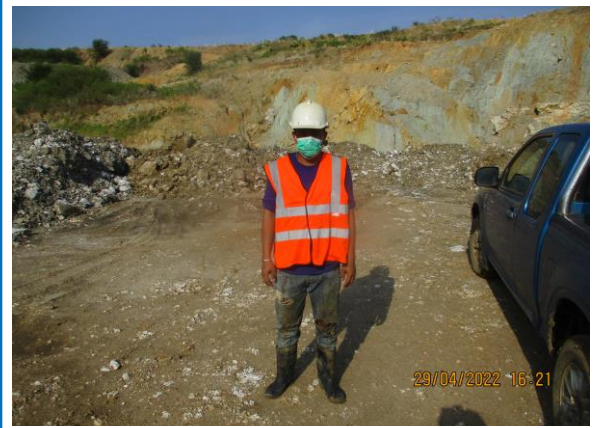
รูปที่ 3-21 คนงานสวมอุปกรณ์ป้องกันอันตรายส่วนบุคคล

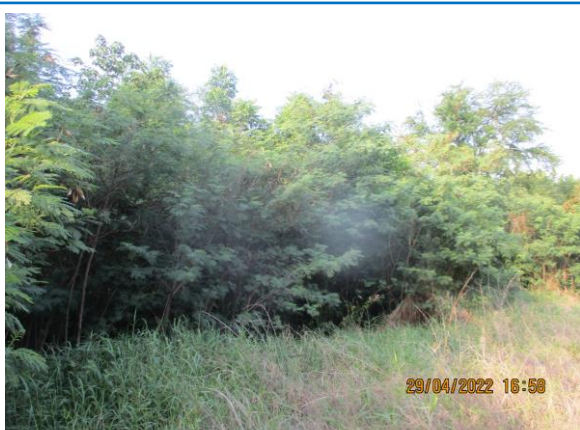
รูปที่ 3-22 ไม้ยืนต้นบริเวณริมถนนขนส่งแร่ภายในพื้นที่โครงการ

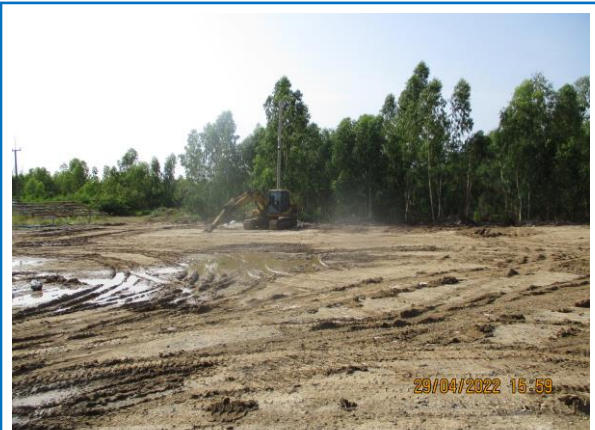
รูปที่ 3-23 ทบอยปรับถมพื้นที่ที่ผ่านการทำเหมืองแล้ว

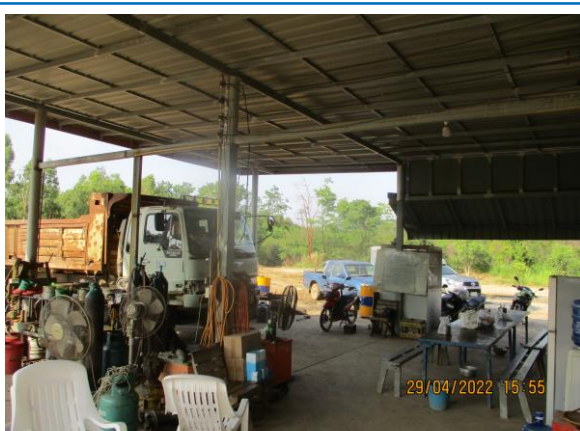
รูปที่ 3-24 โรงซ่อมบำรุง

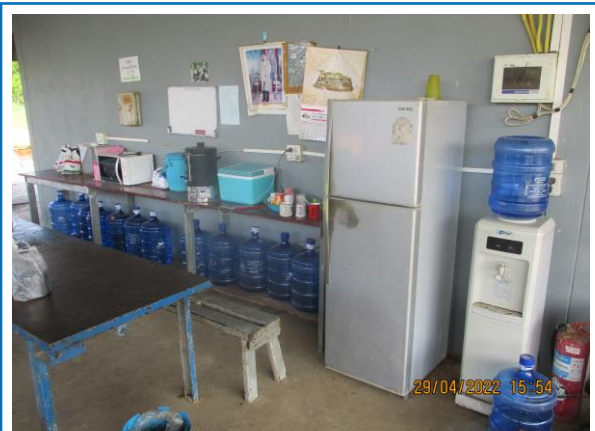
รูปที่ 3-25 จุดบริการน้ำดื่มให้กับพนักงาน

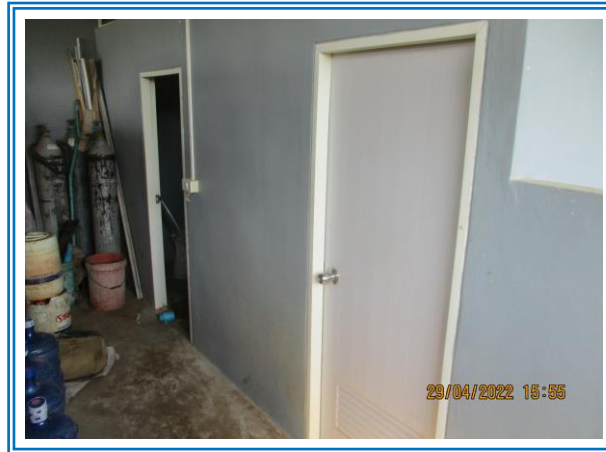
รูปที่ 3-26 จัดเตรียมห้องสุขาให้แก่พนักงาน
