## บทที่ 2

### การปฏิบัติตามมาตรการป้องกันและแก้ไขผลกระทบสิ่งแวดล้อม

**ตารางที่ 2-1 ผลการปฏิบัติตามมาตรการป้องกันและแก้ไขผลกระทบสิ่งแวดล้อม ระยะดำเนินการ โครงการเหมืองแร่แคลไซต์ ประทานบัตรที่ 29169/15506  
ของบริษัท ควอลิตี้ มินเอร์ล จำกัด (มหาชน) ฉบับประจำเดือนมกราคม - มิถุนายน พ.ศ. 2565**

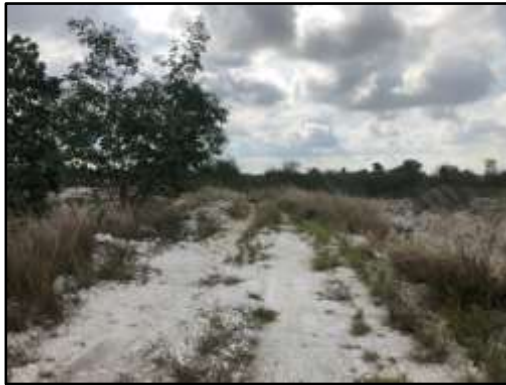
มาตรการป้องกัน และแก้ไขผลกระทบสิ่งแวดล้อม	ผลการปฏิบัติตามมาตรการ ป้องกัน และแก้ไขผลกระทบสิ่งแวดล้อม	ปัญหา อุปสรรค และแนวทางแก้ไข	เอกสารอ้างอิง
1. ให้เว้นพื้นที่ไม่ทำเหมืองห่างจากเส้นทางสาธารณประโยชน์ทางด้านทิศตะวันตก และทางน้ำสาธารณะทางด้านทิศตะวันออก ในระยะ 50 เมตร และเว้นพื้นที่ไม่ทำเหมืองห่างจากแนวขอบเขตของประทานบัตรในระยะไม่น้อยกว่า 10 เมตร และจัดทำป้ายหรือสัญลักษณ์ที่แสดงให้เห็นแนวเขตที่เว้นไม่มีการทำเหมืองให้มองเห็นชัดเจน พร้อมทั้งให้ดูแลรักษาสภาพต้นไม้ที่มีอยู่ตามธรรมชาติให้อยู่ในสภาพเดิมและปลูกไม้โตเร็วหรือไม้ท้องถิ่นเพิ่มเติมให้เต็มทีว่างในพื้นที่เว้นที่ทำเหมืองให้หนาแน่นขึ้น	- โครงการได้มีการเว้นพื้นที่ไม่ทำเหมืองให้ห่างจากเส้นทางสาธารณประโยชน์ทางด้านทิศตะวันตก และทางน้ำสาธารณะทางด้านทิศตะวันออก ในระยะ 50 เมตร และเว้นพื้นที่ไม่ทำเหมืองให้ห่างจากแนวขอบเขตประทานบัตรในระยะไม่น้อยกว่า 10 เมตร พร้อมทั้งรักษาให้อยู่ในสภาพเดิมมากที่สุด รวมทั้งได้ดำเนินการปลูกต้นไม้ในบริเวณพื้นที่ที่เว้นการทำเหมือง และติดป้ายแสดงแนวเขตเว้นการทำเหมืองให้มองเห็นชัดเจน เรียบร้อยแล้ว	ไม่มี	- รูปที่ 2-1 - รูปที่ 2-2 - รูปที่ 2-3 - รูปที่ 2-4

รูปที่ 2-1 การเว้นพื้นที่ไม่ทำเหมืองให้ห่างจากเส้นทางสาธารณะประโยชน์ทางด้านทิศตะวันตก

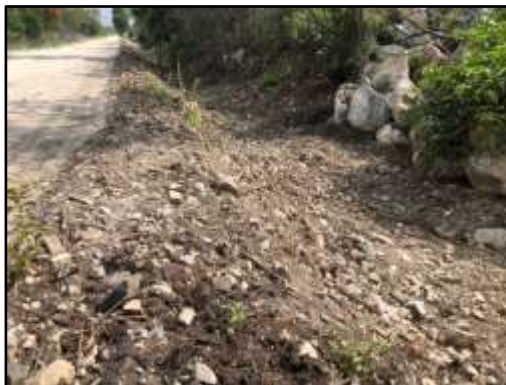
รูปที่ 2-2 ทางน้ำสาธารณะทางด้านทิศตะวันออก

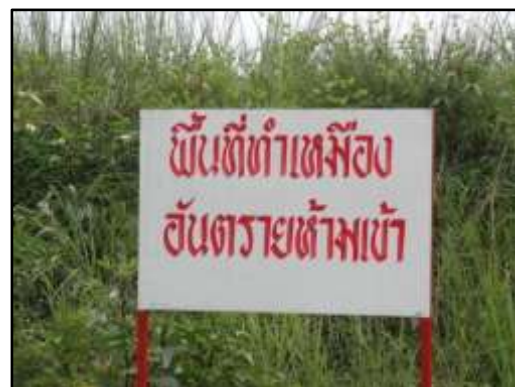
รูปที่ 2-3 การติดป้ายแสดงแนวเขตเว้นการทำเหมืองที่มองเห็นอย่างชัดเจน

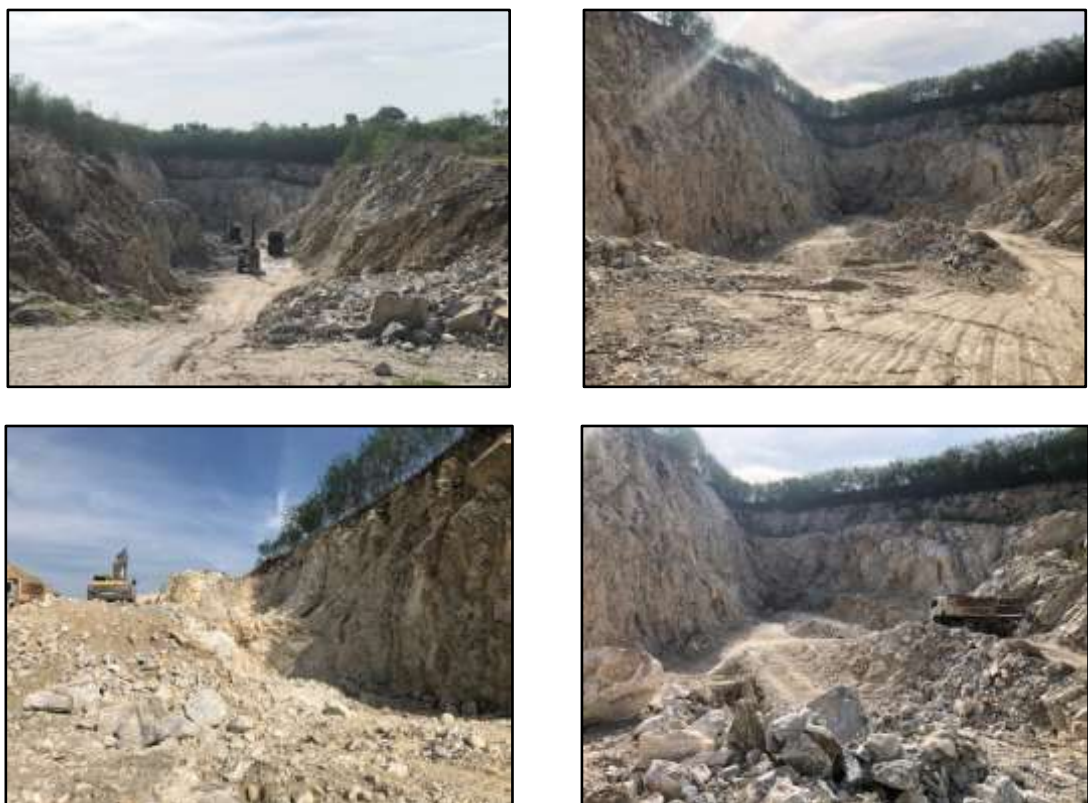
2. ให้เปิดการทำเหมืองเพื่อการผลิตแร่ตามที่กำหนดในแผนผังโครงการ (ฉบับที่ขอเปลี่ยนแปลงแผนผังโครงการ) โดยเปิดหน้าเหมืองในลักษณะแบบขั้นบันได โดยมีความกว้างของขั้นบันไดไม่น้อยกว่า 5 เมตร ความสูงไม่เกิน 10 เมตร พร้อมรักษาความลาดเอียงของหน้าเหมือง (Overall Slope) ไม่เกิน 60 องศา เพื่อป้องกันการพังทลายของหน้าเหมือง สำหรับบริเวณที่ยังไม่เปิดการทำเหมืองให้รักษาภาพธรรมชาติเดิมไว้ให้มากที่สุด	- ปัจจุบันโครงการยังอยู่ในช่วงเริ่มต้นของการเปิดหน้าเหมือง ลักษณะของหน้าเหมืองจึงยังไม่เป็นขั้นบันได แต่อย่างไรก็ตามโครงการจะปฏิบัติตามมาตรการอย่างเคร่งครัด	ไม่มี	- รูปที่ 2-5

10.2 บริเวณพื้นที่ที่ผ่านการทำเหมืองในระยะสุดท้าย และที่ใช้ในกิจกรรมต่างๆ ทุกบริเวณให้ฟื้นฟู โดยการขุดหลุมหรือร่องไถดิน/บึง พร้อมทั้งปลูกพืชคลุมดิน และไม้โตเร็วเพื่อคืนสภาพป่าไม้	- ปัจจุบันโครงการอยู่ในระยะเริ่มต้นการทำเหมือง จึงยังไม่มีมีการปรับปรุง ฟื้นฟูพื้นที่บริเวณพื้นที่ที่ผ่านการทำเหมืองของโครงการ อย่างไรก็ตามทาง โครงการได้ทำการดูแลรักษาสภาพต้นไม้ที่มีอยู่ตามธรรมชาติให้อยู่ใน สภาพเดิมและปลูกไม้โตเร็วหรือไม้ท้องถิ่นเพิ่มเติมให้เต็มที่ว่างในพื้นที่ เว้นที่ทำเหมืองให้หนาแน่นขึ้นเรียบร้อยแล้ว	ไม่มี	- รูปที่ 2-5 - รูปที่ 2-13

10.3 บริเวณที่ต่ำกว่าพื้นราบลงไปเป็นบ่อเหมืองให้ปรับสภาพพื้นที่ให้มีความ ปลอดภัย เพื่อเป็นแหล่งน้ำใช้ของชุมชน โดยการปรับลดความลาดชัน และสร้างคัน ทำนบดินล้อมรอบบ่อเหมือง หรือล้อมรั้วลาดหนาม และจัดทำป้ายแสดงแนวเขต อันตรายให้มองเห็นชัดเจน พร้อมทั้งปลูกพืชคลุมดิน และไม้ยืนต้นโดยรอบบ่อ เหมืองที่อยู่สูงกว่าระดับกักเก็บน้ำในอนาคตกั้นทำนบดิน เพื่อป้องกันการ พังทลายและเสริมสร้างทัศนียภาพให้กลมกลืนกลับสภาพแวดล้อมโดยรอบ ทั้งนี้ ให้รายงานผลการดำเนินการฟื้นฟูพื้นที่เหมืองแร่ให้กรมอุตสาหกรรม พื้นฐานและการเหมืองแร่ และสำนักงาน โขบายและแผนทรัพยากรธรรมชาติ สิ่งแวดล้อม ทราบทุก 1 ปี โดยมีรายละเอียดของการดำเนินการและตำแหน่งที่ ดำเนินการอย่างเพียงพอในปีที่ผ่านมา	- ปัจจุบันโครงการอยู่ในระยะเริ่มต้นการทำเหมือง จึงยังไม่มีมีการปรับ สภาพบ่อเหมือง เพื่อเป็นแหล่งน้ำใช้ของชุมชน แต่มีการดำเนินการสร้าง คันทำนบดินล้อมรอบบ่อเหมืองแล้ว	ไม่มี	- รูปที่ 2-5 - รูปที่ 2-7

รูปที่ 2-5 สภาพหน้าเหมืองในปัจจุบันของโครงการ

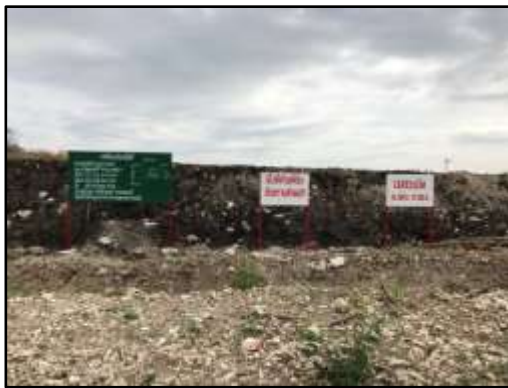
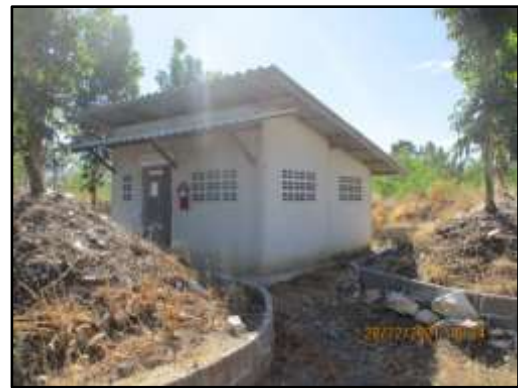
มาตรการป้องกัน และแก้ไขผลกระทบสิ่งแวดล้อม	ผลการปฏิบัติตามมาตรการ ป้องกัน และแก้ไขผลกระทบสิ่งแวดล้อม	ปัญหา อุปสรรค และแนวทางแก้ไข	เอกสารอ้างอิง
3. ในการเปิดหน้าเหมืองเพื่อผลิตแร่ ต้องควบคุมการใช้วัตถุระเบิดให้เป็นไปตามหลักวิชาการ และมีวิศวกรควบคุมอย่างใกล้ชิด ให้ใช้ปริมาณวัตถุระเบิดได้ไม่เกิน 28 กิโลกรัมต่อจังหว่งง ทำการระเบิดวันละ 1 ครั้ง ในช่วงเวลา 16.00 - 17.00 น. โดยการก่อระเบิดทุกครั้งจะต้องจัดเจ้าหน้าที่ตรวจสอบบริเวณที่จะทำการระเบิดเพื่อให้แน่ใจว่าไม่มีบุคคลอื่นเข้าไปอยู่ในบริเวณดังกล่าว และให้เปิดสัญญาณเสียงแจ้งเตือนให้ได้ยิน ในรัศมีไม่น้อยกว่า 500 เมตร พร้อมทั้งมีป้ายเตือนเขตการใช้วัตถุระเบิดที่สามารถมองเห็นได้อย่างชัดเจน ห้ามมีการทำเหมืองหรือระเบิดแร่ในเวลากลางคืนโดยเด็ดขาด ทั้งนี้จะต้องควบคุมวิธีการใช้และการเก็บรักษาวัตถุระเบิดให้เป็นไปตามที่กำหนดไว้ในแผนผังโครงการทำเหมืองและตามระเบียบที่ราชการกำหนด	- โครงการได้จัดให้มีวิศวกรประจำโครงการ และทำการควบคุมการทำเหมืองและวิธีการใช้และการเก็บรักษาวัตถุระเบิดให้เป็นไปตามที่กำหนดไว้ในแผนผังโครงการทำเหมืองและตามระเบียบที่ราชการกำหนดอย่างเคร่งครัด โดยได้มีการขออนุญาตใช้วัตถุระเบิดกับหน่วยงานที่เกี่ยวข้องเรียบร้อยแล้ว นอกจากนี้โครงการได้ทำการติดป้ายเตือนเขตการใช้วัตถุระเบิดที่สามารถมองเห็นได้อย่างชัดเจนเรียบร้อยแล้ว	ไม่มี	- รูปที่ 2-6 - ภาคผนวก ข-1

รูปที่ 2-6 ป้ายเตือนเขตการใช้วัตถุระเบิดที่สามารถมองเห็นได้อย่างชัดเจน

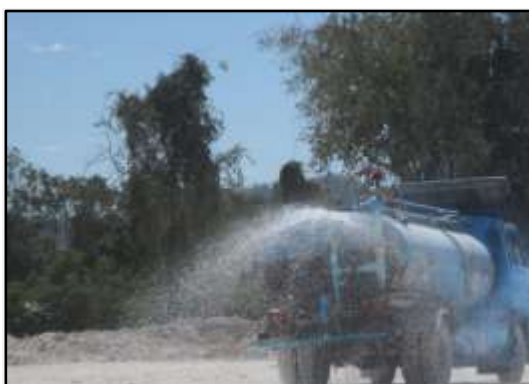
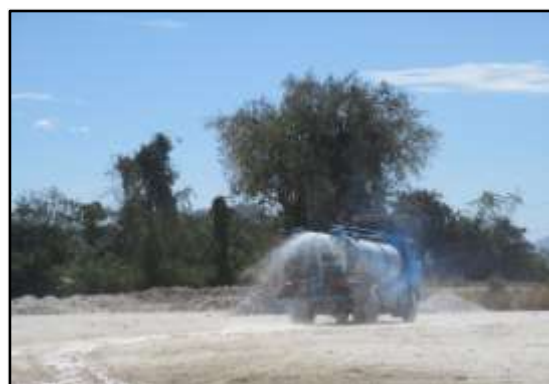
6. ให้ฉีดพรมน้ำบริเวณที่เกิดฝุ่นละออง ทั้งบริเวณหน้าเหมือง และ เส้นทางขนส่งภายในพื้นที่ เพื่อลดการฟุ้งกระจายของฝุ่นละออง ตลอด ระยะเวลาที่มีการทำงานของเครื่องจักร และยานพาหนะ หรือตามความ เหมาะสมกับสภาพภูมิอากาศ และปรับปรุงเส้นทางขนส่งแร่ให้เป็น ถนนลาดยาง หรือถนนหินบดอัดแน่น รวมทั้งตรวจสอบและปรับปรุง ซ่อมแซมเส้นทางขนส่งแร่ให้อยู่ในสภาพที่ใช้งานได้ดีอยู่เสมอ	- โครงการได้ทำการฉีดพรมน้ำบริเวณที่เกิดฝุ่นละออง ทั้งบริเวณหน้าเหมือง และเส้นทางขนส่งภายในพื้นที่ เพื่อลดการฟุ้งกระจายของฝุ่นละออง เป็นประจำทุกวัน รวมทั้งได้มีการปรับปรุงซ่อมแซมเส้นทางขนส่งแร่ให้อยู่ใน สภาพที่ใช้งานได้ดีอยู่เสมอ นอกจากนี้ทางโครงการได้กำหนดให้คนขับ รถบรรทุกจัดหาวัสดุมาปิดคลุมท้ายรถที่ขนส่งแร่ให้เรียบร้อย เพื่อป้องกันการ ร่วงหล่นและการฟุ้งกระจายของฝุ่นบนท้องถนน	ไม่มี	- รูปที่ 2-10 - รูปที่ 2-11

รูปที่ 2-10 การฉีดพรมน้ำบริเวณที่เกิดฝุ่นละออง ทั้งบริเวณหน้าเหมือง และเส้นทางขนส่งภายในพื้นที่  
เพื่อลดการฟุ้งกระจายของฝุ่นละออง

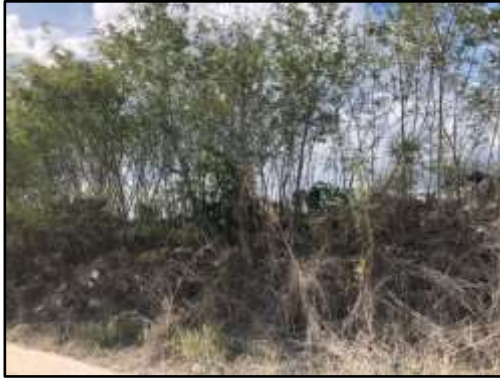
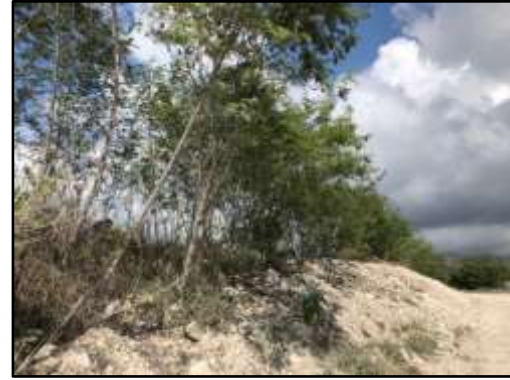
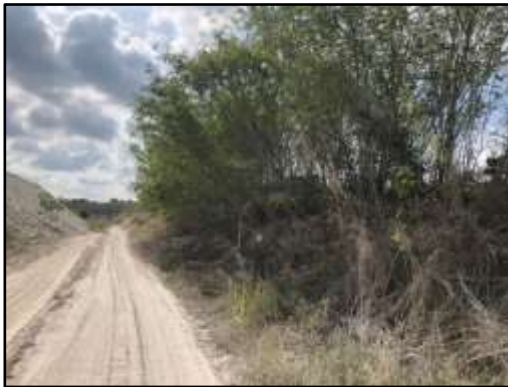
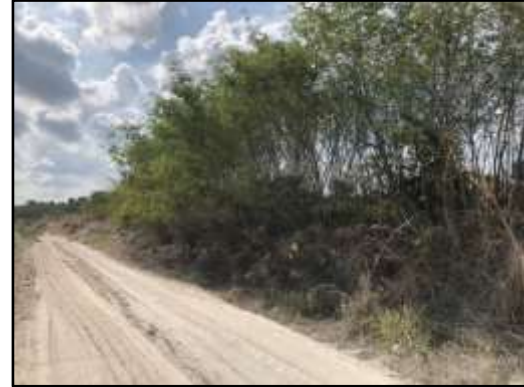
มาตรการป้องกัน และแก้ไขผลกระทบสิ่งแวดล้อม	ผลการปฏิบัติตามมาตรการ ป้องกัน และแก้ไขผลกระทบสิ่งแวดล้อม	ปัญหา อุปสรรค และแนวทางแก้ไข	เอกสารอ้างอิง
10. ให้ทำการฟื้นฟูสภาพพื้นที่ที่ใช้ทำเหมืองควบคู่ไปกับการทำเหมือง ดังนี้ 10.1 บริเวณที่ไม่ใช้ในการทำเหมืองแร่และกิจกรรมเกี่ยวเนื่อง ให้พยายามรักษา สภาพเดิมไว้และปลูกต้นไม้เสริมให้หนาแน่น	- โครงการได้รักษาสภาพเดิมของพื้นที่บริเวณที่ไม่ใช้ในการทำเหมืองแร่ และกิจกรรมเกี่ยวเนื่องไว้ให้มากที่สุด พร้อมทั้งให้ดูแลรักษาสภาพต้นไม้ ที่มีอยู่ตามธรรมชาติให้อยู่ในสภาพเดิมและปลูกไม้โตเร็วหรือไม้ท้องถิ่น เพิ่มเติมให้เต็มที่ว่างในพื้นที่เว้นที่ทำเหมืองให้หนาแน่นขึ้นเรียบร้อยแล้ว	ไม่มี	- รูปที่ 2-4 - รูปที่ 2-13

รูปที่ 2-13 สภาพต้นไม้อยู่ตามธรรมชาติโดยรอบพื้นที่โครงการ (ป่าเหมืองช้างเคียง)

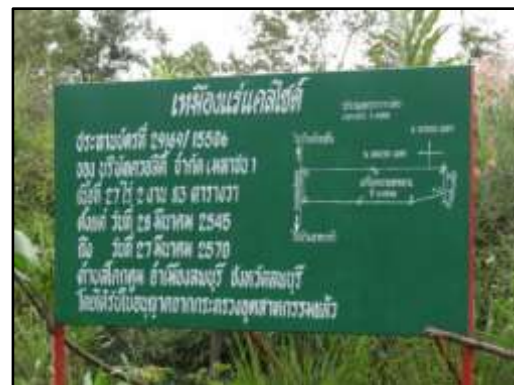
มาตรการป้องกัน และแก้ไขผลกระทบสิ่งแวดล้อม	ผลการปฏิบัติตามมาตรการ ป้องกัน และแก้ไขผลกระทบสิ่งแวดล้อม	ปัญหา อุปสรรค และแนวทางแก้ไข	เอกสารอ้างอิง
11. ให้รื้อถอนโยกย้ายสิ่งปลูกสร้าง อาคาร โรงเรือน ตลอดจนวัสดุอุปกรณ์ที่ใช้ในการทำเหมืองออกจากพื้นที่ประทานบัตรให้แล้วเสร็จก่อนสิ้นอายุประทานบัตรไม่น้อยกว่า 1 เดือน และดำเนินการปลูกต้นไม้ยืนต้นโตเร็ว หรือพืชคลุมดินในบริเวณที่สามารถดำเนินการได้ทั้งหมด	- โครงการจะสิ้นอายุประทานบัตรวันที่ 27 มีนาคม พ.ศ. 2570 จึงยังไม่มีกรรื้อถอนโยกย้ายสิ่งปลูกสร้าง อาคาร โรงเรือน ตลอดจนวัสดุอุปกรณ์ที่ใช้ในการทำเหมืองออกจากพื้นที่ประทานบัตร อย่างไรก็ตามก่อนสิ้นอายุประทานบัตรทางโครงการจะปฏิบัติตามมาตรการและข้อกำหนดที่เกี่ยวข้องอย่างเคร่งครัด	ไม่มี	- รูปที่ 2-14

รูปที่ 2-14 ป้ายแสดงข้อมูลรายละเอียดเกี่ยวกับอายุประทานบัตรของโครงการ
