บทที่ 2

ผลการดำเนินการตามมาตรการป้องกันและแก้ไขผลกระทบสิ่งแวดล้อม

การปฏิบัติตามมาตรการป้องกันและแก้ไขผลกระทบสิ่งแวดล้อม และมาตรการติดตามตรวจสอบผลกระทบสิ่งแวดล้อม

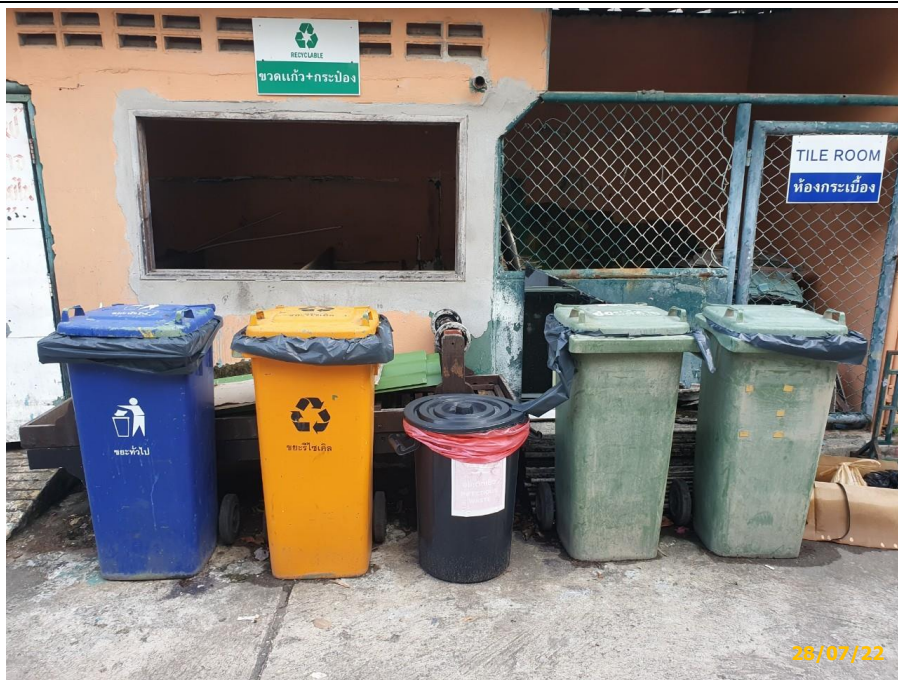
รูปที่ 2-1 ภาพขณะรองรับขยะมูลฝอย บริเวณหน้าห้องขยะรีไซเคิล

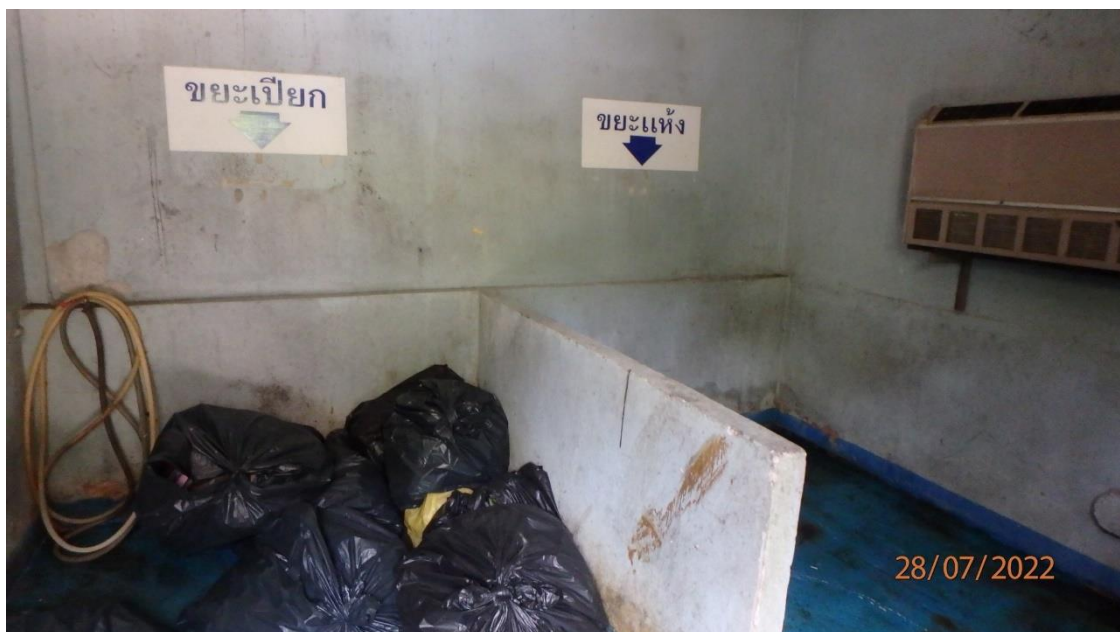
เงื่อนไขของมาตรการป้องกันและแก้ไข	ผลการปฏิบัติตามมาตรการ มกราคม - มิถุนายน 2565	ปัญหา อุปสรรค และการแก้ไข
	<p>เก็บไว้ในห้องพักขยะ โดยโรงแรมฯ ได้มีการก่อสร้างห้องพักขยะและติดตั้งเครื่องปรับอากาศและเครื่องตรวจจับควันไว้ในห้องพักขยะ ดังแสดงในรูปที่ 2-2</p> <p>โรงแรมฯ จะใช้บริการเก็บขนขยะของเมืองพัทยาเข้ามาจัดเก็บเพื่อนำไปกำจัดเป็นประจำทุกวัน ทั้งนี้ ในช่วงการระบาดของโรคติดต่อเชื้อไวรัสโคโรนา 2019 (COVID-19) เมืองพัทยาได้เข้ามาเก็บขนขยะสดและขยะแห้งเพื่อนำไปกำจัดในบางวัน เนื่องจากไม่มีการทำกิจกรรมต่าง ๆ ในโรงแรมฯ จึงมีปริมาณขยะในแต่ละวันไม่มากนัก</p> <p>3) ขยะรีไซเคิล หมายถึง เศษวัสดุเหลือใช้ ที่สามารถนำกลับมาใช้ประโยชน์ใหม่ได้ โดยนำมาแปรรูปเป็นวัตถุดิบในกระบวนการผลิต ได้แก่ ขวดพลาสติก ขวดแก้ว กระจก เศษกระดาษ ลังกระดาษ เป็นต้น โรงแรมฯ ได้ทำการคัดแยกและรวบรวม เก็บไว้ในห้องพักขยะรีไซเคิลแยกตามประเภทขยะ ดังแสดงในรูปที่ 2-3 เพื่อรอการขายออกไปแบบเหมาจ่ายโดยให้ผู้รับเหมาจัดเก็บออกไป</p> <p>4) เศษผักและผลไม้ ได้ถูกคัดแยกประเภทและนำมาใช้เป็นวัตถุดิบ</p>

รูปที่ 2-2 ห้องพักขยะสดและขยะแห้ง

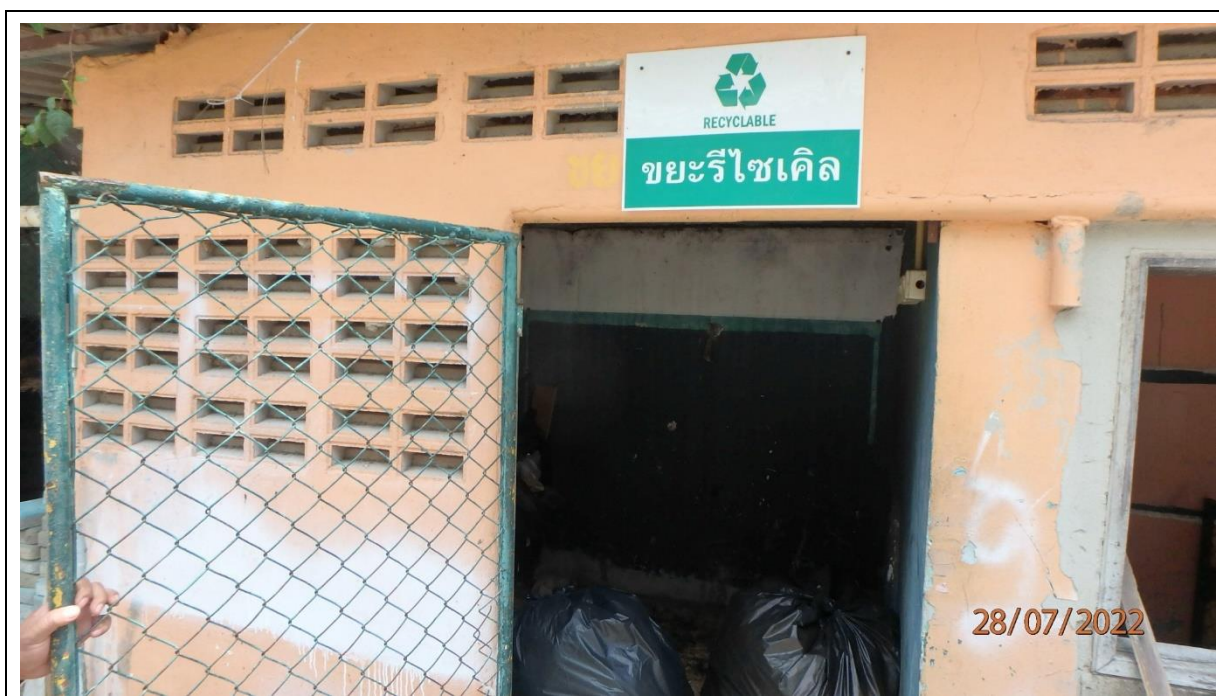
รูปที่ 2-3 ห้องพักขยะรีไซเคิล

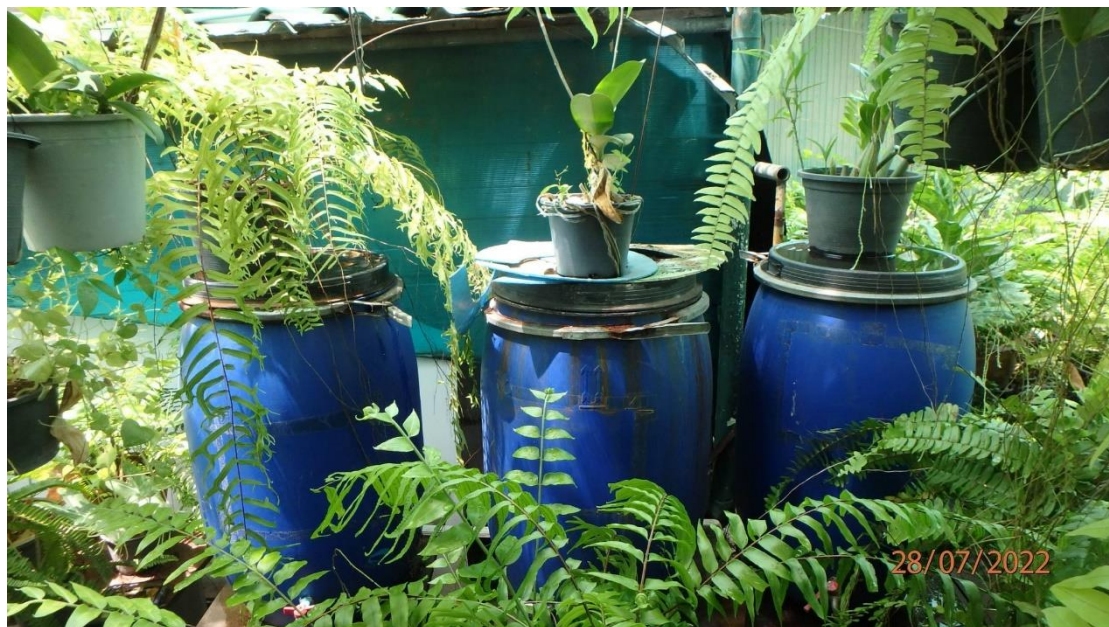
เงื่อนไขของมาตรการป้องกันและแก้ไข	ผลการปฏิบัติตามมาตรการ มกราคม - มิถุนายน 2565	ปัญหา อุปสรรค และการแก้ไข
	<p>ในการผลิตน้ำหมักจุลินทรีย์ (EM) ดังรูปที่ 2-4 และนำน้ำ EM ที่ได้ไปใช้ในบ่อเกรอะ งานสวนและงานปลูกไม้ดอกไม้ประดับ ของโรงแรมฯ รวมถึงแจกจ่ายให้กับพนักงานและผู้สนใจ ซึ่งปัจจุบันทางโรงแรมฯหมักน้ำหมักชีวภาพล่าสุดถึงเดือนมีนาคม 2563</p> <p>ซึ่งในรอบการดำเนินการช่วง 6 เดือนที่ผ่านมา โรงแรมฯ ไม่มีการผลิตน้ำหมักจุลินทรีย์</p> <p>5) เศษอาหารบางส่วน จะถูกเก็บรวบรวมและให้ผู้รับเหมาเข้ามารับซื้อเพื่อนำไปทำอาหารสัตว์</p> <p>6) เศษกิ่งไม้ขนาดเล็กและใบไม้ จะเก็บรวบรวมและนำมาผลิตเป็นปุ๋ยหมักเพื่อใช้ในการสวนและปลูกต้นไม้ของโรงแรมฯ</p> <p>โดยมีหลักฐานการชำระค่าธรรมเนียมการจัดขยะของโรงแรมฯ แสดงในภาคผนวก ฉ และหลักฐานการชำระค่าธรรมเนียมเศษวัสดุ แสดงในภาคผนวก ช</p> <p>7) โรงแรมฯ ได้จัดทำพื้นที่สำหรับสูบบุหรี่บริเวณลานจอดรถโรงแรมฯ โดย</p>

รูปที่ 2-4 น้ำหมักจุลินทรีย์ที่ผลิตขึ้นภายในโรงแรมฯ

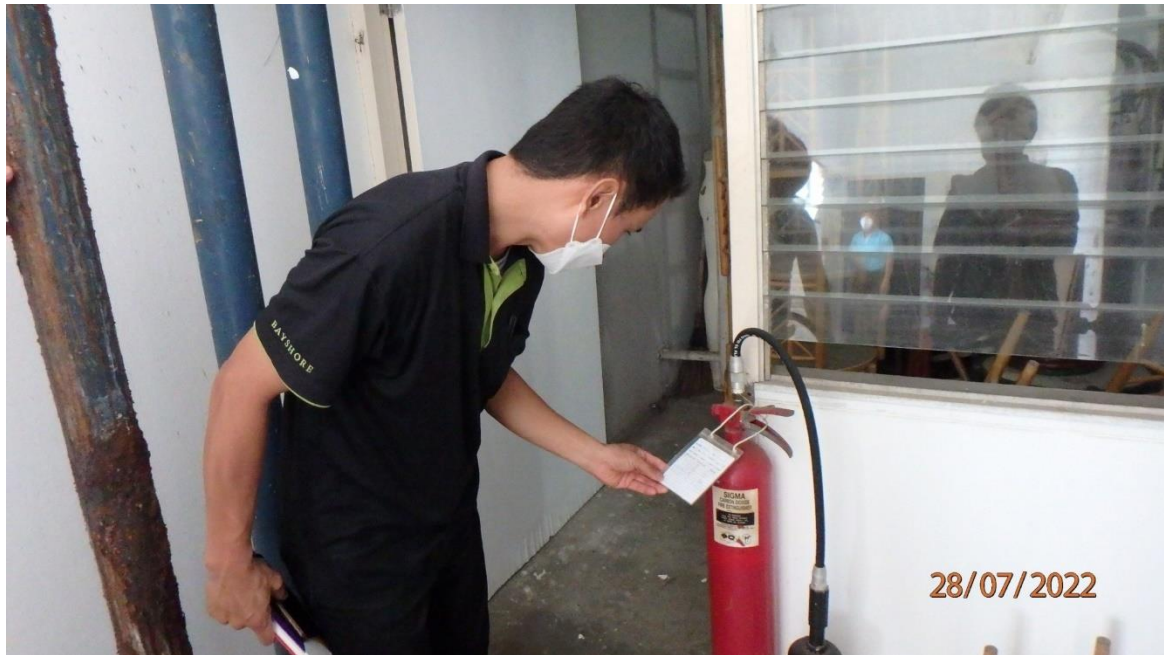
(a) ถังดับเพลิง บริเวณห้องชั้นดาดฟ้า

รูปที่ 2-5 การสุ่มตรวจสอบความพร้อมของถังดับเพลิง

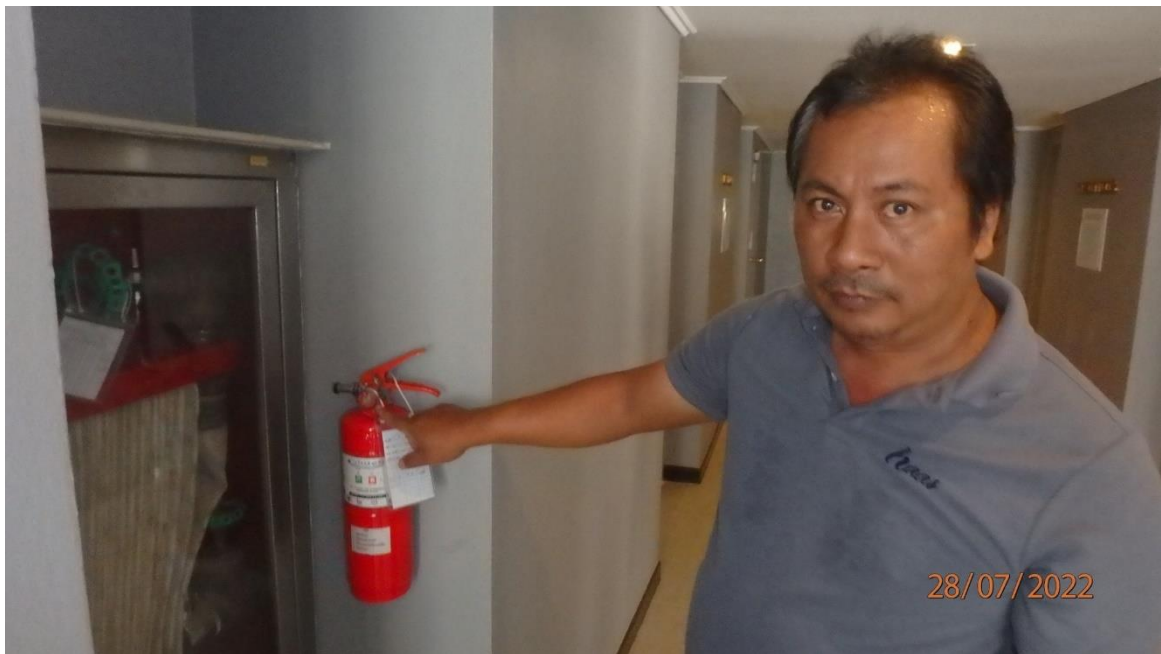
(b) ถังดับเพลิง บริเวณฟลอร์ 1 ข้างห้องประชุมเนปจูน

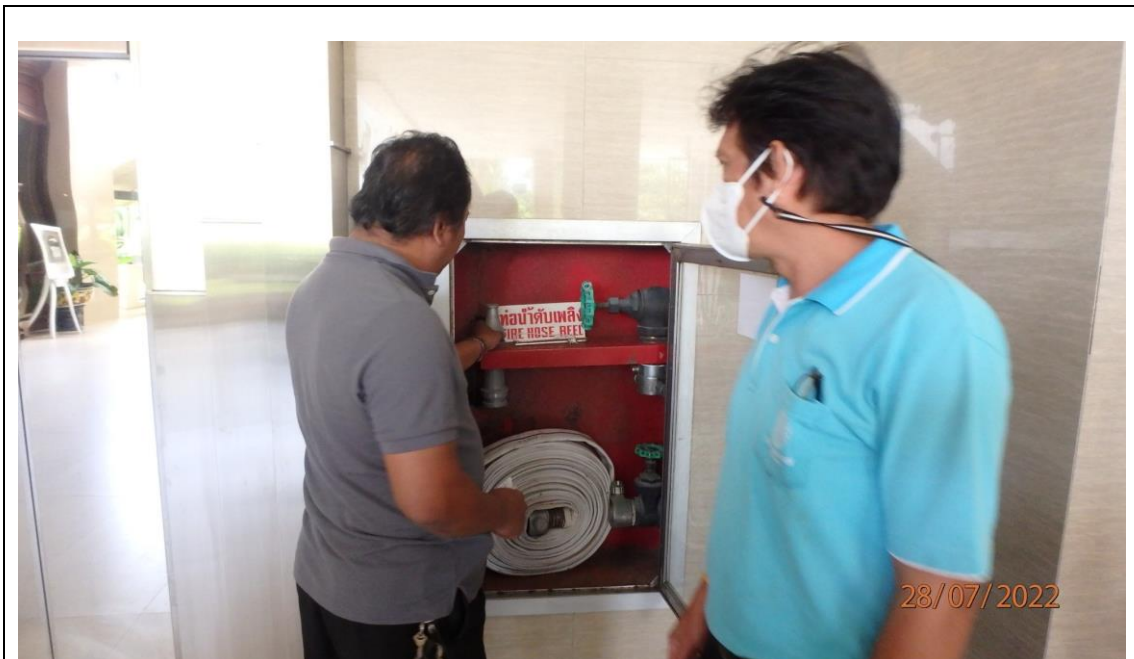
รูปที่ 2-6 การสุ่มตรวจสอบความพร้อมของตู้สายฉีดน้ำดับเพลิง

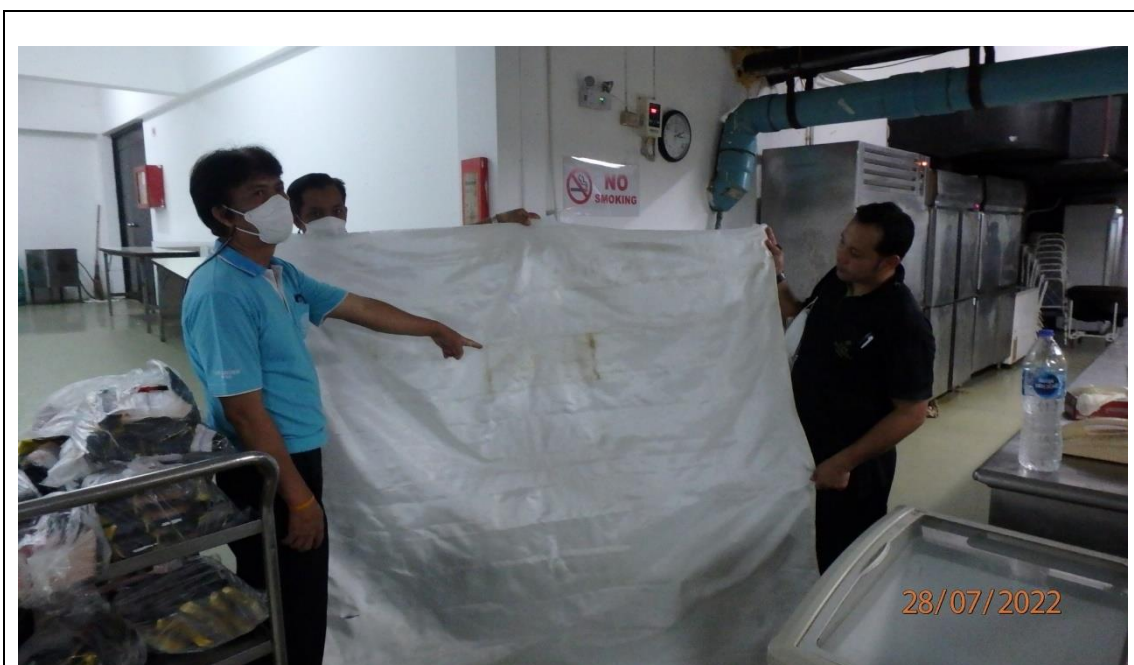
รูปที่ 2-7 การสุ่มตรวจสอบความพร้อมของผ้าคลุมดับไฟ

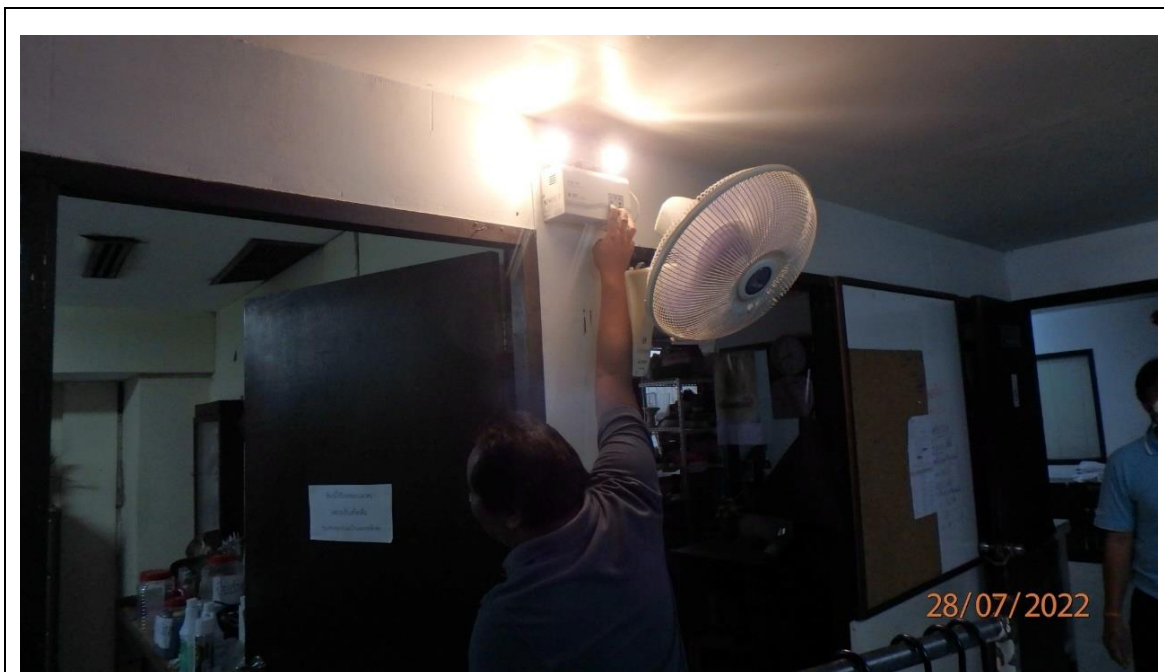
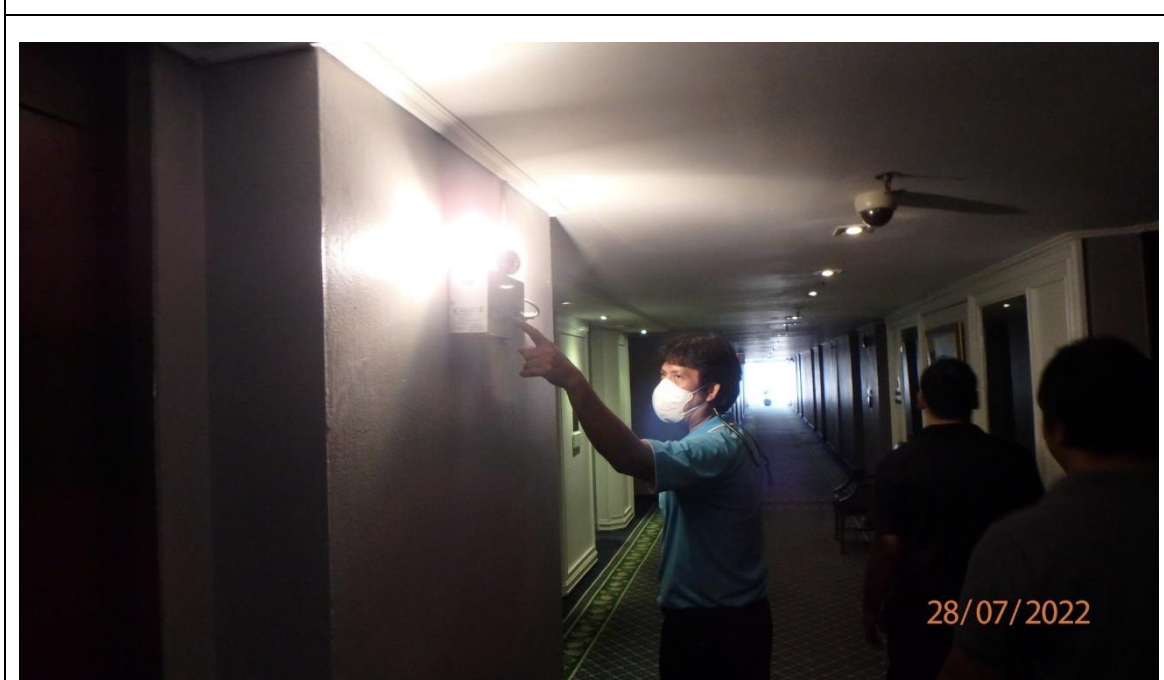
รูปที่ 2-8 การสุ่มตรวจสอบการทำงานของไฟส่องสว่างฉุกเฉิน

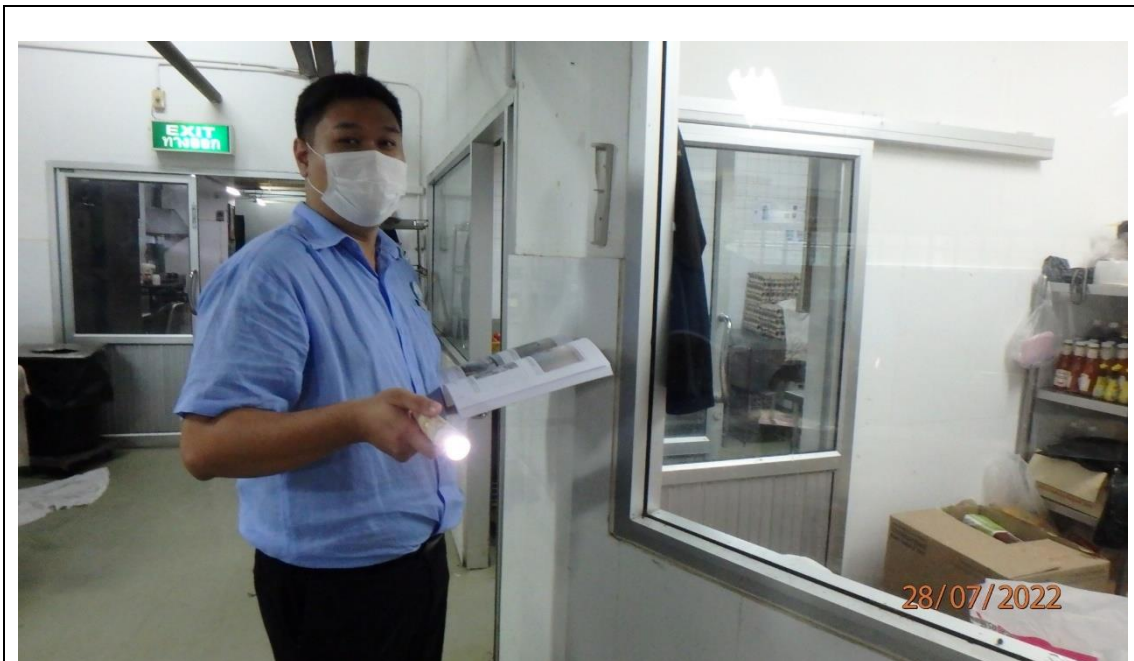
รูปที่ 2-9 การสุ่มตรวจสอบการทำงานของไฟฉายฉุกเฉิน

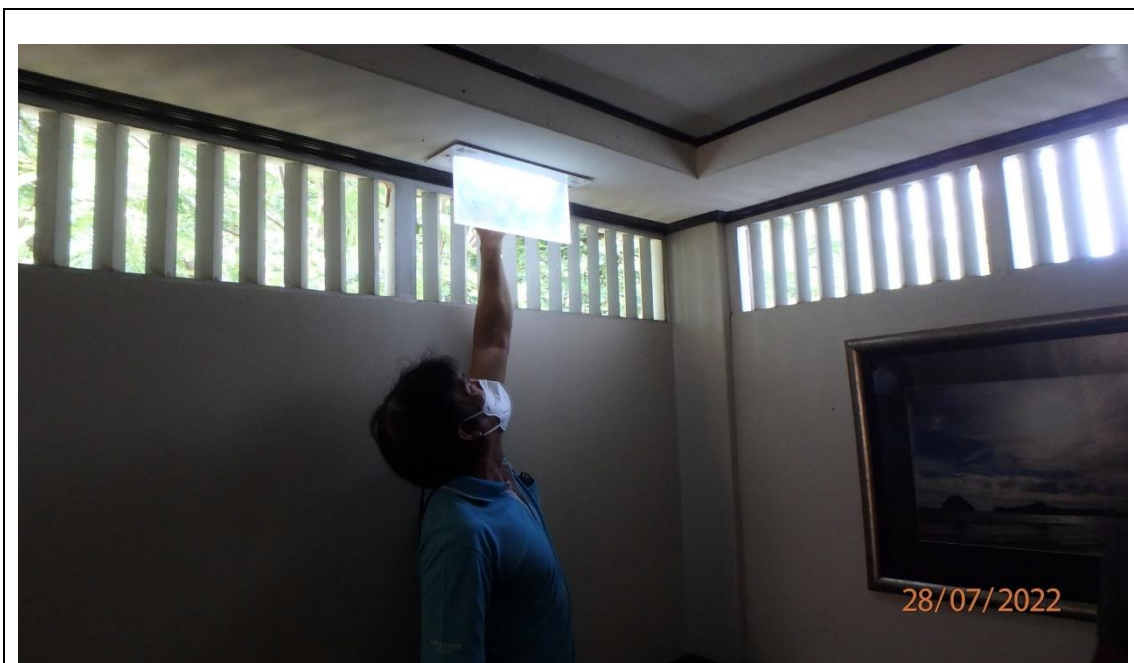
รูปที่ 2-10 การสุ่มตรวจสอบการทำงานของป้ายแสดงทางหนีไฟ

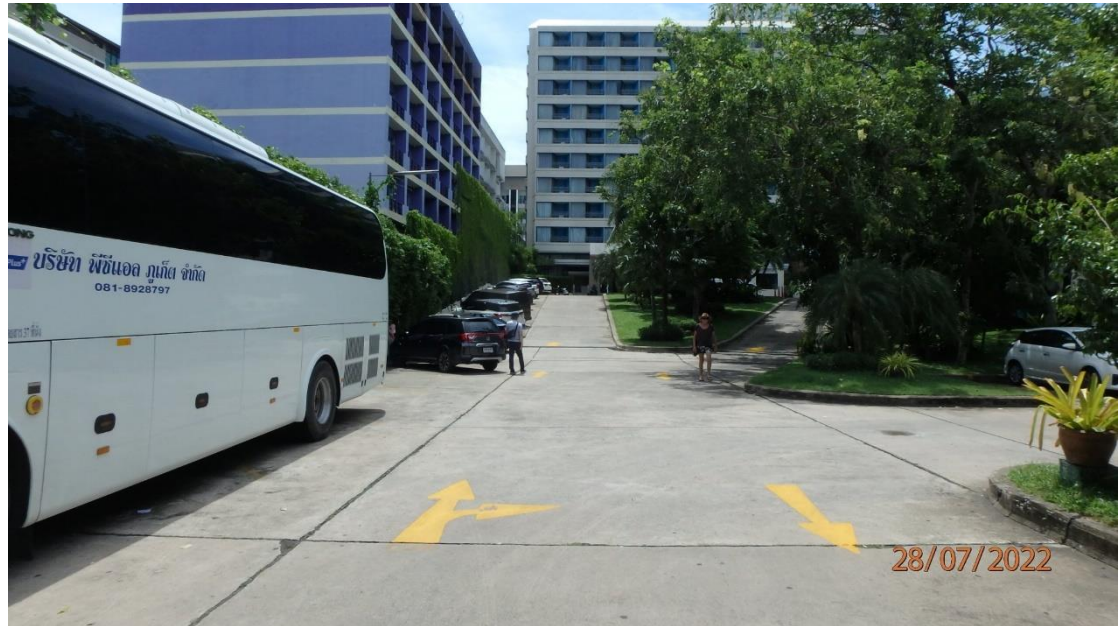
รูปที่ 2-11 เครื่องหมายแสดงทิศทางการจราจรตามช่องทางเดินรถ

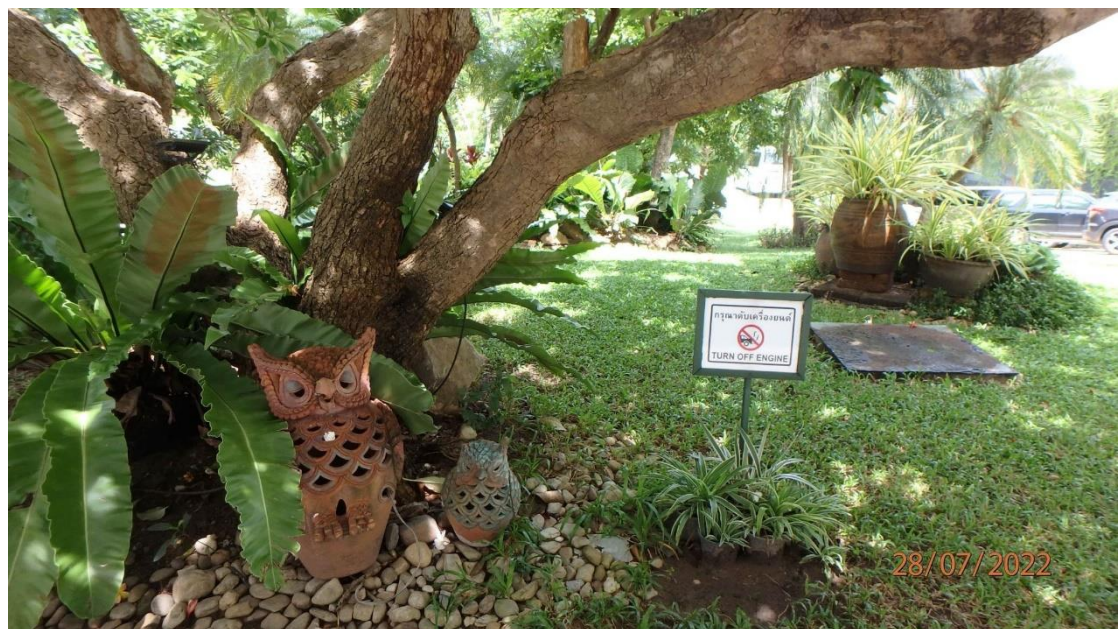
2.4 การจราจรและที่จอดรถ		
<p>โรงแรมฯ จำต้องจัดให้มีที่จอดรถให้เพียงพอกับปริมาณรถของผู้ใช้บริการตลอดจนจัดทำเครื่องหมายจราจรที่บริเวณทางเข้า - ออก ให้สามารถเห็นได้ชัดเจน และควรจัดให้มีเจ้าหน้าที่รักษาความปลอดภัยเพื่อป้องกันการเกิดอุบัติเหตุและควบคุมความปลอดภัยแก่ผู้ใช้บริการของโรงแรมฯ</p>	<p>1) โรงแรมฯ ได้จัดให้มีที่จอดรถอย่างเพียงพอ ฝั่งทางเข้าโรงแรมด้านถนนพญาสาย 2 และได้กำหนดช่องในการจอดรถไว้ เพื่อรองรับปริมาณรถที่เข้ามาใช้บริการของโรงแรมฯ</p> <p>2) โรงแรมฯ จัดทำเครื่องหมายแสดงทิศทางการจราจรตามช่องทางเดินรถและป้ายสัญญาณบริเวณทางเข้า - ออก ดังแสดงในรูปที่ 2-11</p> <p>3) จัดให้มีเจ้าหน้าที่รักษาความปลอดภัยบริเวณทางเข้า - ออกของโรงแรมฯ เพื่ออำนวยความสะดวกและตรวจสอบรถที่เข้าและออกจากโรงแรมฯ</p> <p>4) โรงแรมฯ ได้จัดให้มีป้ายแสดงการดับเครื่องยนต์ เพื่อไม่ให้มลพิษจากท่อไอเสียก่อความเดือดร้อนและเป็นอันตรายต่อผู้อื่น ดังแสดงในรูปที่ 2-12</p>	-

รูปที่ 2-12 ป้ายแสดงการดับเครื่องยนต์

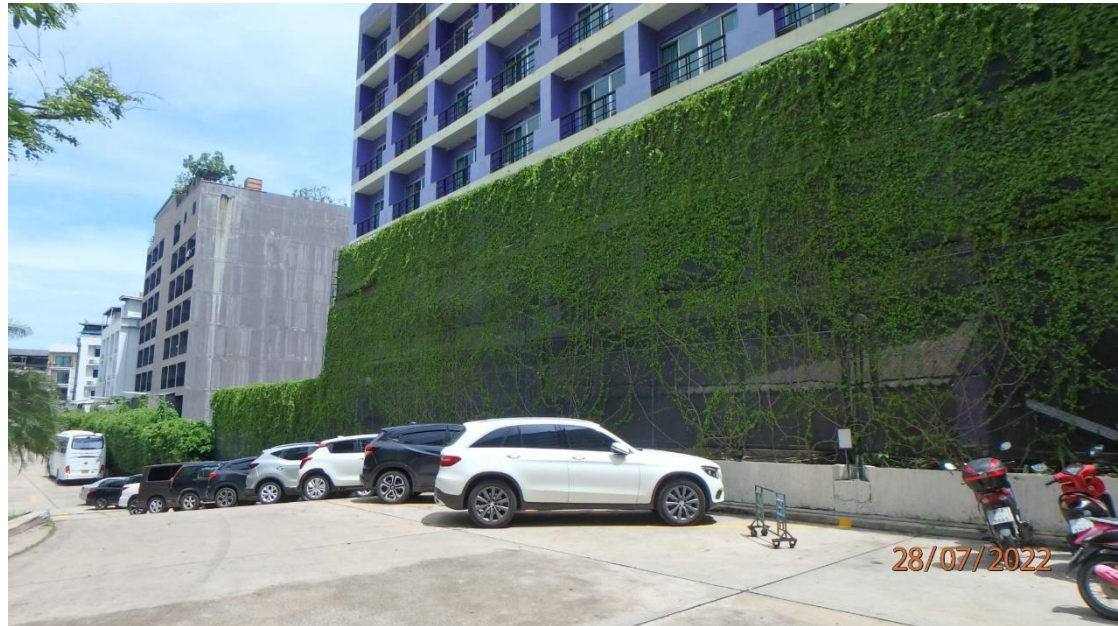
รูปที่ 2-13 จัดทำสวนแนวตั้งเพื่อเพิ่มภูมิทัศน์เชิงธรรมชาติ
