ผลการปฏิบัติตามมาตรการป้องกันและแก้ไขผลกระทบสิ่งแวดล้อม
และมาตรการติดตามและตรวจสอบผลกระทบสิ่งแวดล้อม

ทั้งนี้ สามารถพิจารณารายละเอียดจากสรุปผลการปฏิบัติตามมาตรการป้องกันและแก้ไขผลกระทบสิ่งแวดล้อมและมาตรการติดตามและตรวจสอบผลกระทบสิ่งแวดล้อมโครงการ Craft Ploenchit (ระยะดำเนินการ) บริษัท นิติบุคคลโครงการ Craft Ploenchit ประจำเดือนมกราคม - มิถุนายน 2565 ดังมีรายละเอียดแสดงในตารางที่ 2.1

ตารางที่ 2.1 แบบรายงานผลการปฏิบัติตามมาตรการป้องกันและแก้ไขผลกระทบสิ่งแวดล้อม และมาตรการติดตามตรวจสอบผลกระทบสิ่งแวดล้อมของโครงการ Craft Ploenchit

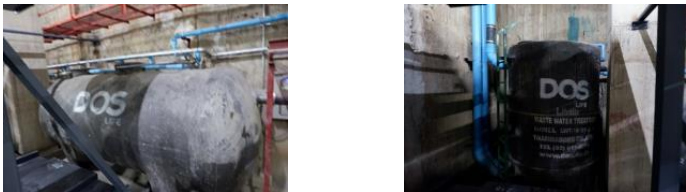
รูปที่ 2.10 ระบบบำบัดน้ำเสีย	- ไม่พบปัญหา

1. ทรัพยากรสิ่งแวดล้อมทางกายภาพ (ต่อ) 1.4 คุณภาพน้ำ 1) จัดให้มีระบบบำบัดน้ำเสียชนิดเติมอากาศแบบตะกอนเร่ง (Activated Sludge) ออกแบบให้รองรับน้ำเสีย 80 ลูกบาศก์เมตร/วัน ซึ่งสามารถรับน้ำเสียที่เกิดขึ้นจากโครงการได้อย่างเพียงพอ โดยระบบบำบัดน้ำเสียมีประสิทธิภาพร้อยละ 92 คิดค่าความสกปรก (BOD) ของน้ำเสียที่เข้าระบบบำบัดเท่ากับ 250 มิลลิกรัม/ลิตร และมีค่า BOD ที่ออกจากระบบไม่เกิน 20 มิลลิกรัม/ลิตร	- โครงการมีระบบบำบัดน้ำเสียแบบเกราะกรองเติมอากาศ (Fixed-Film Aerobic Filter) ซึ่งเป็นระบบบำบัดน้ำเสียแบบชีวภาพ ประกอบด้วย ระบบตกไขมัน ระบบเกราะ ระบบกรองเติมอากาศ และระบบตกตะกอน สามารถรองรับปริมาณความสกปรกของน้ำทิ้งในรูปแบบ BOD ได้ 250 มิลลิกรัม/ลิตร และสามารถบำบัดน้ำทิ้งให้มีค่า BOD ที่ออกจากระบบไม่เกิน 20 มิลลิกรัม/ลิตร (รูปที่ 2.10)

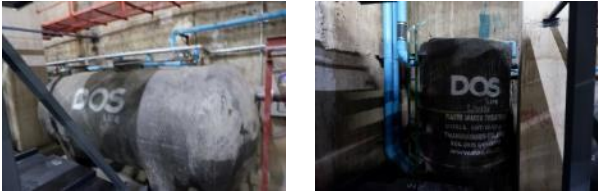
- ไม่พบปัญหา
รูปที่ 2.10 ระบบบำบัดน้ำเสีย

5) โครงการจะบำบัด Aerosol ที่เกิดจากระบบบำบัดน้ำเสีย ปริมาณ 6.5 ลูกบาศก์เมตร/ชั่วโมง โดยโครงการจะติดตั้งระบบบำบัด Aerosol ซึ่งเป็นอุปกรณ์บำบัดก๊าซ Aerosol ที่ออกจากระบบบำบัดน้ำเสีย โดยใช้ หลักการบำบัดแบบ Filter Scrubber ซึ่งเป็นระบบการกรองอนุภาค โดยใช้ตัวกลาง Media โดยติดตั้งเป็นถังบำบัด Aerosol จำนวน 1 ชุด มีความจุของตัวกลาง (Media) 0.59 ลูกบาศก์เมตร	- ระบบบำบัดน้ำเสียของโครงการเป็นถังบำบัดแบบไฟเบอร์กลาส ทรงแคปซูล และใช้เครื่องเติมอากาศแบบ Air blower ชนิดกรองเติมอากาศแบบผิวสัมผัส (Fixed Film Aeration) เพื่อเติมอากาศให้กับน้ำเสีย ซึ่งไม่มีการตีน้ำให้กระจาย เป็นละอองฝอยที่ผิวหน้า ดังนั้นระบบบำบัดน้ำเสียของโครงการจึงไม่เป็น แหล่งกำเนิด Aerosol (รูปที่ 2.10)

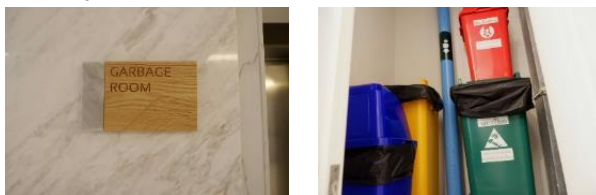
รูปที่ 2.34 ห้องพักมูลฝอย	- ไม่พบปัญหา

3. คุณค่าการใช้ประโยชน์ของมนุษย์ 3.5 การจัดการมูลฝอย (ต่อ) ขนาด 50 ลิตร จำนวน 4 ถัง/ห้อง (ถังมูลฝอยแห้ง 1 ถัง ถังมูลฝอยเปียก 1 ถัง ถังมูลฝอยรีไซเคิล 1 ถัง และถังมูลฝอยอันตราย 1 ถัง) ไว้ภายในห้องดังกล่าว	ห้องดังกล่าว (รูปที่ 2.34)

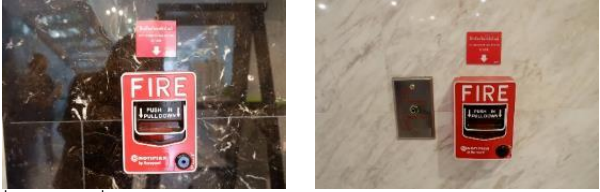
รูปที่ 2.58 เครื่องแจ้งเหตุโดยใช่มือดึง (Fire Alarm Manual Station)	- ไม่พบปัญหา

(4) เครื่องแจ้งเหตุโดยใช่มือดึง (Fire Alarm Manual Station) เป็นตัวส่งสัญญาณเตือนภัย โดยติดตั้งเครื่องแจ้ง เหตุโดยใช่มือดึงบริเวณบันไดหลักและบันไดหนีไฟทั้ง 2 แห่ง	- โครงการติดตั้งเครื่องแจ้งเหตุโดยใช่มือดึง (Fire Alarm Manual Station) บริเวณภายในอาคารตามจุดต่าง ๆ ของโครงการ เช่น บริเวณโถงทางเดิน ห้อง กำเนิดเครื่องไฟฟ้า บริเวณบันไดหลัก และบันไดหนีไฟ เป็นต้น ซึ่งเป็นตัวส่ง สัญญาณเตือนภัย (รูปที่ 2.58)

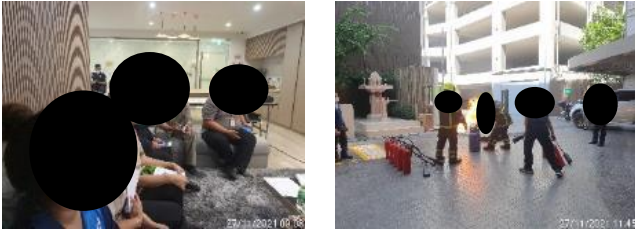
<p>รูปที่ 2.65 อบรมและซ้อมการอพยพหนีไฟ</p>	<p>- ไม่พบปัญหา</p>

<p>รูปที่ 2.64 ป้ายแนะนำการใช้อุปกรณ์ป้องกันอัคคีภัย</p>	<p>- ไม่พบปัญหา</p>
<p>6) จัดอบรม และซ้อมการอพยพคนกรณีเพลิงไหม้อย่างน้อยปีละ 1 ครั้ง โดยติดต่อประสานงานกับสถานีดับเพลิงพญาไท ให้มาจัดอบรมและซักซ้อมแผนอพยพหนีไฟให้กับโครงการ</p>	<p>- โครงการจัดให้มีการอบรม และซ้อมการอพยพคนกรณีเกิดเพลิงไหม้อย่างน้อยปีละ 1 ครั้ง โดยโครงการมีแผนการซ้อมอพยพหนีไฟในช่วงปลายปีของทุกปี (ประมาณเดือนพฤศจิกายน) (รูปที่ 2.65)</p>

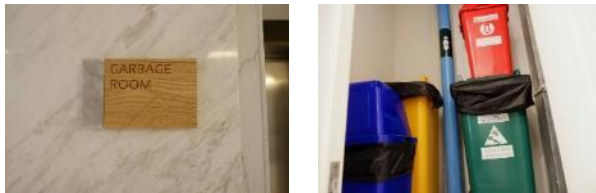
รูปที่ 2.34 ห้องพักมูลฝอย	- ไม่พบปัญหา

4.4.1 ด้านสุขภาพกาย โรคที่มีสัตว์เป็นพาหะนำโรค (ต่อ) 4) จัดให้มีถังมูลฝอยที่มีฝาปิดไว้ตั้งภายในห้องพักมูลฝอยประจำชั้น และตามจุดต่าง ๆ ภายในอาคารพร้อมทั้งจัดให้มีพนักงานทำความสะอาดจัดเก็บมูลฝอยไปยังห้องพักมูลฝอยรวมของพื้นที่โครงการ	- โครงการจัดให้มีถังมูลฝอยที่มีฝาปิดแต่ละประเภทไว้อย่างเพียงพอ ได้แก่ ถังมูลฝอยแห้ง ถังมูลฝอยเปียก ถังมูลฝอยรีไซเคิล และถังมูลฝอยอันตราย ตั้งไว้ภายในห้องพักมูลฝอยประจำชั้น และตามจุดต่าง ๆ ภายในอาคารพร้อมทั้งจัดให้มีพนักงานทำความสะอาดจัดเก็บมูลฝอยไปยังห้องพักมูลฝอยรวมของพื้นที่โครงการ (รูปที่ 2.34)

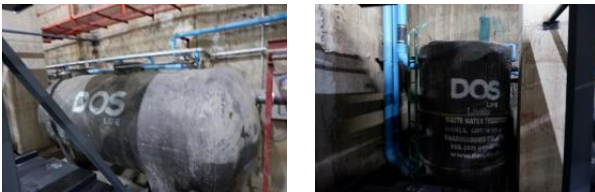
4.4.1 ด้านสุขภาพกาย (ต่อ) โรคติดต่อ 1) จัดให้มีระบบบำบัดน้ำเสียชนิดเติมอากาศแบบตะกอนเร่ง (Activated Sludge) ออกแบบให้รองรับน้ำเสีย 80 ลูกบาศก์เมตร/วัน ซึ่งสามารถรับน้ำเสียที่เกิดขึ้นจากโครงการได้อย่างเพียงพอ โดยระบบบำบัดน้ำเสียมีประสิทธิภาพร้อยละ 92 คิดค่าความสกปรก (BOD) ของน้ำเสียที่เข้าระบบบำบัดเท่ากับ 250 มิลลิกรัม/ลิตร และมีค่า BOD ที่ออกจากระบบไม่เกิน 20 มิลลิกรัม/ลิตร	- โครงการมีระบบบำบัดน้ำเสียแบบเกราะกรองเติมอากาศ (Fixed-Film Aerobic Filter) ซึ่งเป็นระบบบำบัดน้ำเสียแบบชีวภาพ ประกอบด้วย ระบบดักไขมัน ระบบเกราะ ระบบกรองเติมอากาศ และระบบตกตะกอน สามารถรองรับปริมาณความสกปรกของน้ำทิ้งในรูปแบบ BOD ได้ 250 มิลลิกรัม/ลิตร และสามารถบำบัดน้ำทิ้งให้มีค่า BOD ที่ออกจากระบบไม่เกิน 20 มิลลิกรัม/ลิตร (รูปที่ 2.10)

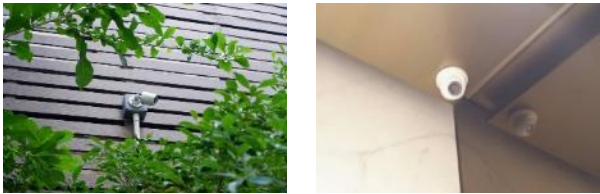
รูปที่ 2.70 ระบบ (CCTV System)

3) ตรวจสอบระบบกล้องวงจรปิด (CCTV) ให้สามารถใช้งาน ได้ เดือนละ 1 ครั้ง ตลอดระยะเวลาการเปิดดำเนินการ	- ระบบกล้องวงจรปิด (CCTV) ของโครงการสามารถใช้งานได้ปกติ ทั้งนี้โครงการได้จัด ให้มีเจ้าหน้าที่ประจำห้องควบคุมตลอด 24 ชั่วโมง เพื่อตรวจสอบความปลอดภัย และ ตรวจสอบการทำงานของระบบกล้องวงจรปิดให้ใช้งานได้อยู่เสมอ (รูปที่ 2.70 และรูป ที่ 2.71)
