5. ผลการดำเนินการตามมาตรการป้องกันและแก้ไขผลกระทบสิ่งแวดล้อม

ตารางที่ 2 เปรียบเทียบมาตรการป้องกันและแก้ไขผลกระทบสิ่งแวดล้อมที่กำหนดไว้ในรายงานการวิเคราะห์ผลกระทบสิ่งแวดล้อม

โครงการ Courtyard by Marriott Bangkok Hotel (ชื่อเดิม โรงแรมคอร์ตยาร์ด กรุงเทพ) ระยะเปิดดำเนินการ

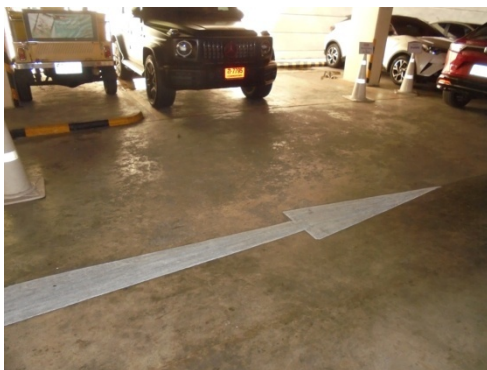
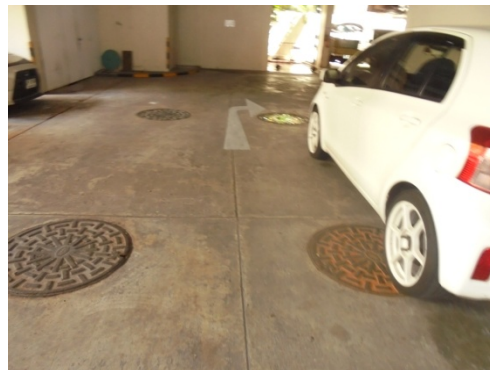
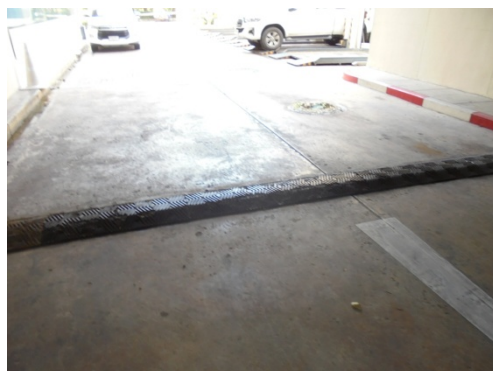
2. ปฏิบัติตามมาตรการป้องกันและลดผลกระทบสิ่งแวดล้อมในหัวข้อการจราจร อย่างเคร่งครัด	ติดป้ายดับเครื่องยนต์ มีสัญญาณจราจรบนพื้นทางแสดงทิศทางวิ่งรถ	-	ภาพที่ 4-2

ภาพที่ 4-2 ป้ายสัญลักษณ์ทิศทางวิ่งรถแบบทิศทางเดียว และเส้นชะลอความเร็วรถ

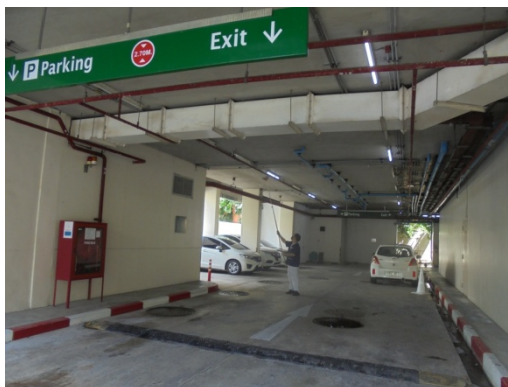
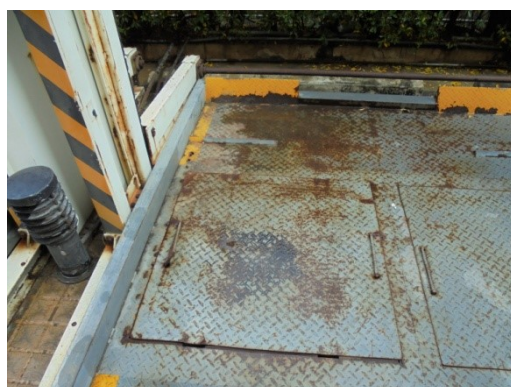
2. บ่อกักน้ำสุดท้ายในโครงการ ต้องติดตั้งตะแกรงดักขยะ	ดำเนินการไว้แล้ว	-	ภาพที่ 4-3
3.การบำบัดน้ำเสียและสิ่งปฏิกูล			
1. จัดให้มีการบำบัดน้ำเสียที่เกิดจากกิจกรรมของโครงการ โดยก่อสร้างระบบบำบัด น้ำเสียแบบตะกอนเร่ง ชนิดเติมอากาศผ่านผิวดักกลาง มีความสามารถในการ บำบัดน้ำเสียประมาณ 335 ลบ.ม./วัน การออกแบบต้องยึดถือมาตรฐานที่เป็นที่ ยอมรับและสอดคล้องกับข้อกำหนด/กฎหมายที่เกี่ยวข้อง (ภาพที่ 2)	มีระบบบำบัดน้ำเสียแบบตะกอนเร่ง จำนวน 1 ชุดบำบัดน้ำเสียได้อย่างมี ประสิทธิภาพ	-	ภาพที่ 4-2

ภาพที่ 4-3 บริเวณบ่อบำบัดน้ำเสียรวม แบบ Activated Sludge และบ่อพักน้ำทิ้ง ตรวจสอบคุณภาพน้ำ

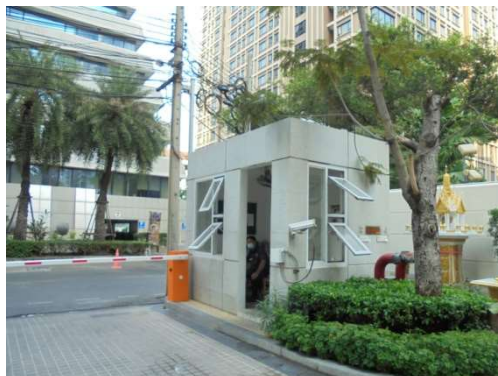
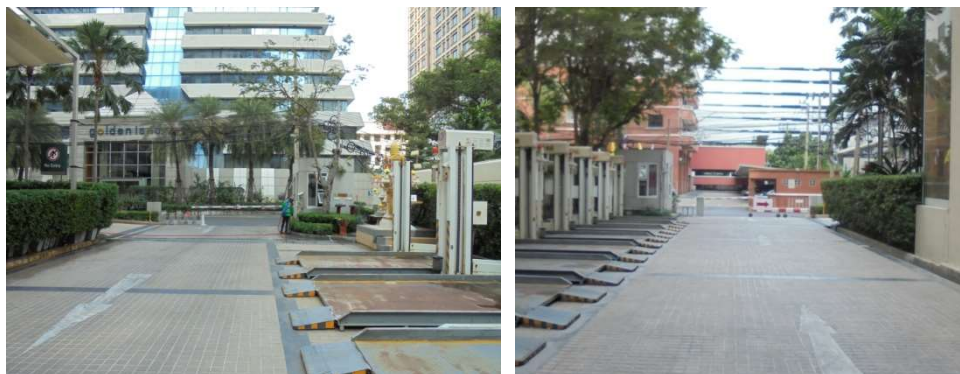
5.คุณค่าการใช้ประโยชน์ของมนุษย์ 5.1 การจราจร 1. จัดระบบการจราจรภายในแบบทางเดียว มีทางเข้า-ออก 2 ทางกว้างด้านละ 3 เมตร มากกว่าที่กฎหมายกำหนด(กำหนดเดินทางเดียวต้องไม่ต่ำกว่า 3.5 เมตร) ทั้งนี้เพื่อเพิ่มความสะดวกในการเลี้ยวเข้า-ออกจากโครงการ	จัดการจราจรแบบทิศทางเดียวไว้แล้ว ทางเข้าและทางออกกว้างด้านละ 3 เมตร	-	ภาพที่ 4-6

4. จัดตำแหน่งของจุดควบคุมการออกบัตรจอดรถให้อยู่ลึกเข้าไปในโครงการอย่างต่ำ 20 เมตร เพื่อป้องกันการจอดรถคอยบนเส้นทางภายนอก	จุดควบคุมอยู่ด้านหน้าโครงการ ไม่ได้อยู่ลึกขนาด 20 เมตร อาจเนื่องจากพื้นที่โครงการอยู่ลึกในซอยมหาดเล็กหลวง และตลอดมาไม่มีแนวคอยบริเวณด้านหน้าโครงการบนถนนซอยมหาดเล็กหลวง 1	-	ภาพที่ 4-6

5. จัดให้มีเจ้าหน้าที่ประจำพื้นที่จอดรถทั้งในและนอกอาคาร และประตูเข้า-ออกเพื่อควบคุมและอำนวยความสะดวกในการเข้าจอดรถ	มีเจ้าหน้าที่ประจำบริเวณป้อมยามประตูเข้า-ออกโครงการไว้ตลอด 24 ชั่วโมง	-	ภาพที่ 4-6

ภาพที่ 4-6 บ่อแยกน้ำด้านหน้าโครงการ ทางเข้า-ออกโครงการกว้างด้านละ 3 เมตร

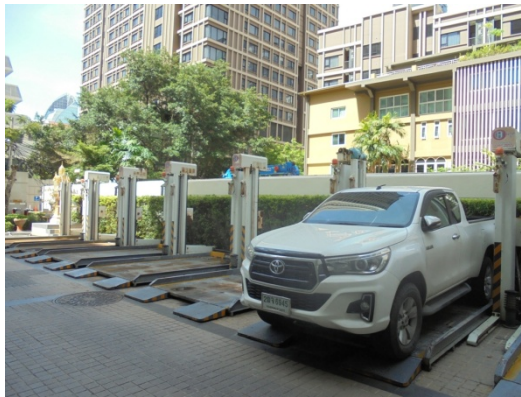
2. จัดให้มีพื้นที่จอดรถให้เพียงพอตามกฎหมาย โดยต้องจัดหาที่จอดรถไม่ต่ำกว่า 165 คัน	มีที่จอดรถไว้เพียงพอ 165 คัน	-	-
3. ที่จอดรถแบบ 2-Layer Lifting-Sliding Type ต้องมีความแข็งแรงที่จะรองรับน้ำหนักรถได้และต้องติดตั้งในพื้นที่ว่างที่ไม่กีดขวางการจราจรภายในโครงการ	มีที่จอดรถแบบ 2-Layer Lifting-Sliding Type ซึ่งอยู่ระหว่างนำไปซ่อมแซม ให้ใช้ได้ดังเดิม	-	ภาพที่ 4-7

ภาพที่ 4-7 ที่จอดรถแบบ 2 Layer Lifting-Sliding Type ติดตั้งไว้ที่ทิศตะวันตกและทิศตะวันออกของโครงการอยู่ระหว่างซ่อมแซม

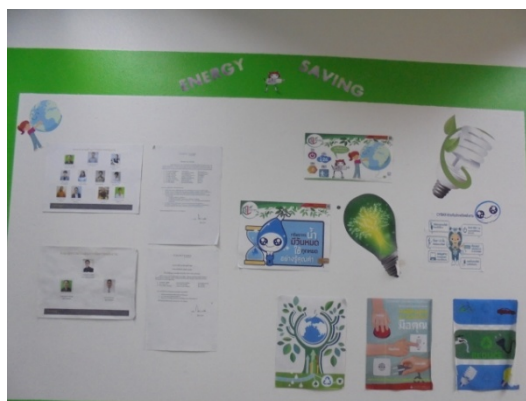
เงื่อนไขตามมาตรการป้องกันและแก้ไขผลกระทบสิ่งแวดล้อม	ผลการปฏิบัติตามมาตรการ	ปัญหา อุปสรรค และข้อเสนอแนะ	เอกสารอ้างอิง
6. ติดตั้งเครื่องหมายจราจร ลูกศรแสดงทิศทางเข้าสู่พื้นที่จอดรถและป้ายเตือนต่าง ๆ ให้เห็นชัดเจน เพื่อลดระยะเวลาและความสับสนในการหาที่เข้าจอด	มีเครื่องหมาย เป็นลูกศรแสดงทิศทางวิ่งรถแบบทิศทางเดียว	-	ภาพที่ 4-8

ภาพที่ 4-8 ป้ายรณรงค์การประหยัดพลังงานภายในโครงการ

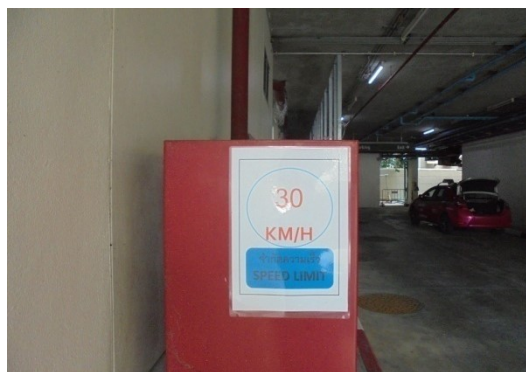
7. จำกัดความเร็วของพาหนะทุกคันในโครงการไม่เกิน 30 กม./ชม.และจัดให้มีตัวหนอนเป็นระยะ ตามความเหมาะสม	จำกัดความเร็วของรถโดยติดป้ายเตือนให้ใช้ความเร็วภายในโครงการไม่เกิน 30 กม./ชม.	-	ภาพที่ 4-9

ภาพที่ 4-9 ป้ายเตือนให้ใช้ความเร็วไม่เกิน 30 กม./ชม.

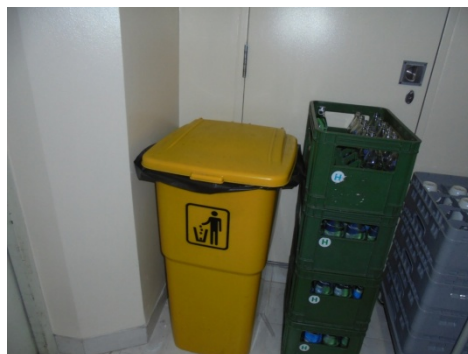
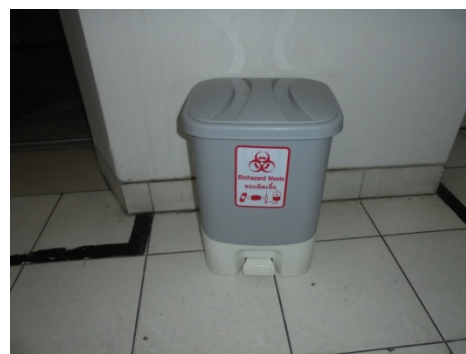
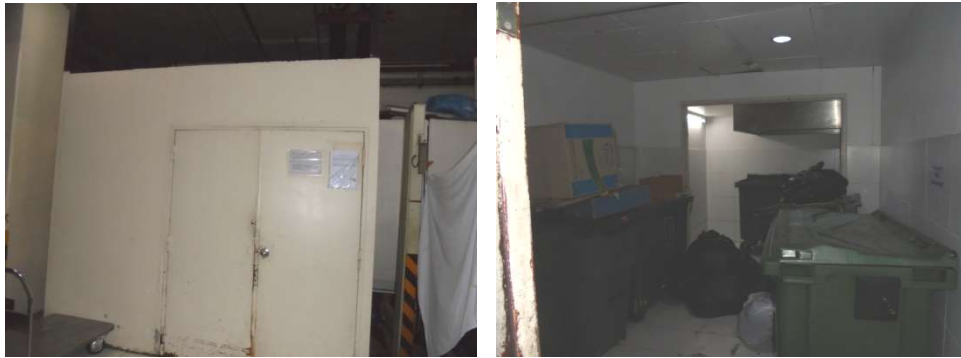
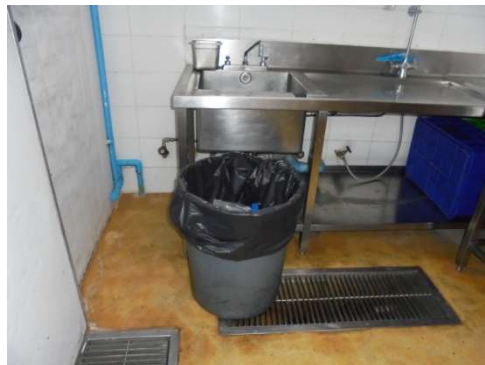
5.2 การจัดการมูลฝอย			
1. จัดให้มีมาตรการลดปริมาณมูลฝอยโดยจัดหาถังรองรับมูลฝอยในแต่ละห้องพัก ขนาด 10 ลิตร ห้องละ 2 ใบ ส่วนในบริเวณนอกห้องพัก โครงการได้จัดเตรียมถังรองรับมูลฝอยขนาด 20 ลิตร จำนวน 2 ใบ จัดวางไว้ในทุกชั้นในบริเวณบันไดขึ้นลง เพื่อรองรับมูลฝอยเพิ่มเติมจากผู้พักอาศัยหรือเจ้าหน้าที่โครงการ และมีถังรองรับมูลฝอยแยกประเภทในห้องพักรวมขนาด 100 ลิตร มีฝาปิดมิดชิด และจำนวน 15 ใบ/ห้อง โดยถังสีเหลืองเป็นมูลฝอยแห้ง สีเขียวเป็นมูลฝอยเปียก และสีเทาเป็นมูลฝอยอันตราย	มีมาตรการลดมูลฝอยด้วยการคัดแยกมูลฝอย และมูลฝอยแต่ละห้องพักในปัจจุบันผู้มาพักอาศัย เจ้าหน้าที่เก็บขนมูลฝอยที่ห้องพักไปพักไว้ที่ห้องพักมูลฝอยบริเวณชั้นล่างติดกับทางวิ่งรถ และรถเก็บขนเข้ามาเก็บโดยสะดวก สำหรับห้องพักขยะทั่วไปเป็นขยะของโครงการ และพนักงานจะเป็นรถเก็บขนของสำนักงานเขตเข้ามาเก็บขนเป็นปกติ	-	ภาพที่ 4-10

2. ตำแหน่งที่ตั้งถังรองรับมูลฝอยต้องสอดคล้องกับกิจกรรมที่เกิดจากมูลฝอย เช่น ห้องพักทุกห้อง ภัตตาคาร และส่วนใช้ประโยชน์สาธารณะอื่น ๆ	ติดตั้งถังรองรับมูลฝอยไว้ที่ห้องพักทุกห้อง ห้องครัว ทางเดิน	-	ภาพที่ 4-10

เงื่อนไขตามมาตรการป้องกันและแก้ไขผลกระทบสิ่งแวดล้อม	ผลการปฏิบัติตามมาตรการ	ปัญหา อุปสรรค และข้อเสนอแนะ	เอกสารอ้างอิง
4. ควบคุม ดูแลการจัดเก็บขนมูลฝอยในส่วนต่าง ๆ ของโครงการไปยังห้องพักมูลฝอยอย่างใกล้ชิด เพื่อไม่ให้เกิดการปนเปื้อนต่อพื้นที่	ดูแลเก็บขนมูลฝอยไปยังห้องพักมูลฝอยโดยใส่ถุงดำมัดปากถุงมิดชิด แล้วนำไปพักไว้ที่ห้องพักมูลฝอย	-	ภาพที่ 4-10

ภาพที่ 4-10 ถังรองรับมูลฝอยและห้องพักมูลฝอยรวม

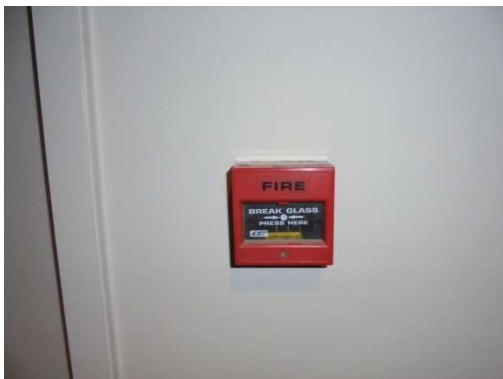
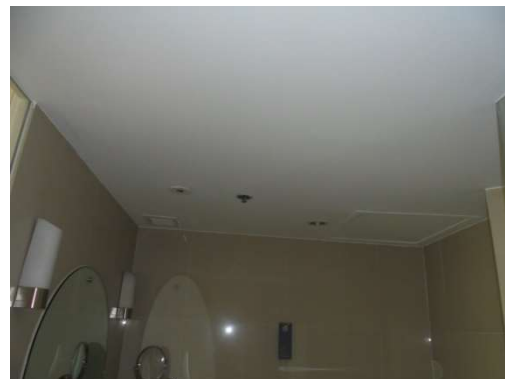
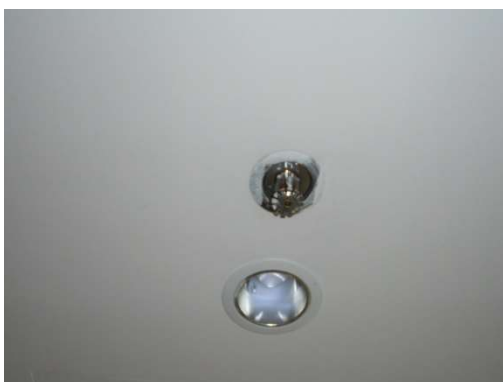
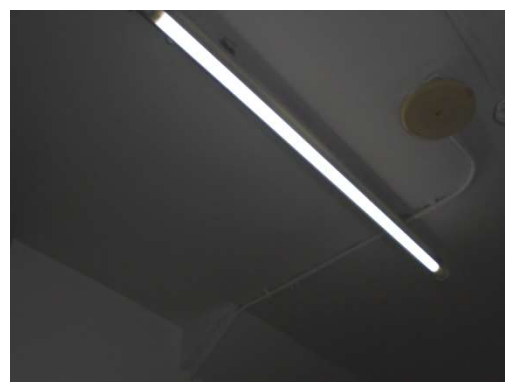
1. จัดให้มีระบบสัญญาณแจ้งเหตุเพลิงไหม้ ระบบผจญเพลิง ทางหนีไฟ ประกอบด้วยอุปกรณ์ และรายละเอียดการทำงานสอดคล้องกับกฎกระทรวงฉบับที่ 33 (2535) กฎกระทรวงฉบับที่ 50 (2540) และมาตรฐานต่าง ๆ	ติดตั้งระบบแจ้งเหตุเพลิงไหม้ เช่น Smoke Detector , Manual Station, Fire Alarm Bell ติดตั้งไว้สอดคล้องกับกฎกระทรวงฉบับที่ 33 (2535) กฎกระทรวงฉบับที่ 50 (2540)	-	ภาพที่ 4-11

ภาพที่ 4-11 ระบบสัญญาณแจ้งเหตุเพลิงไหม้ และหัวกระจายน้ำดับเพลิงอัตโนมัติ หลอดประหยัดไฟ LED

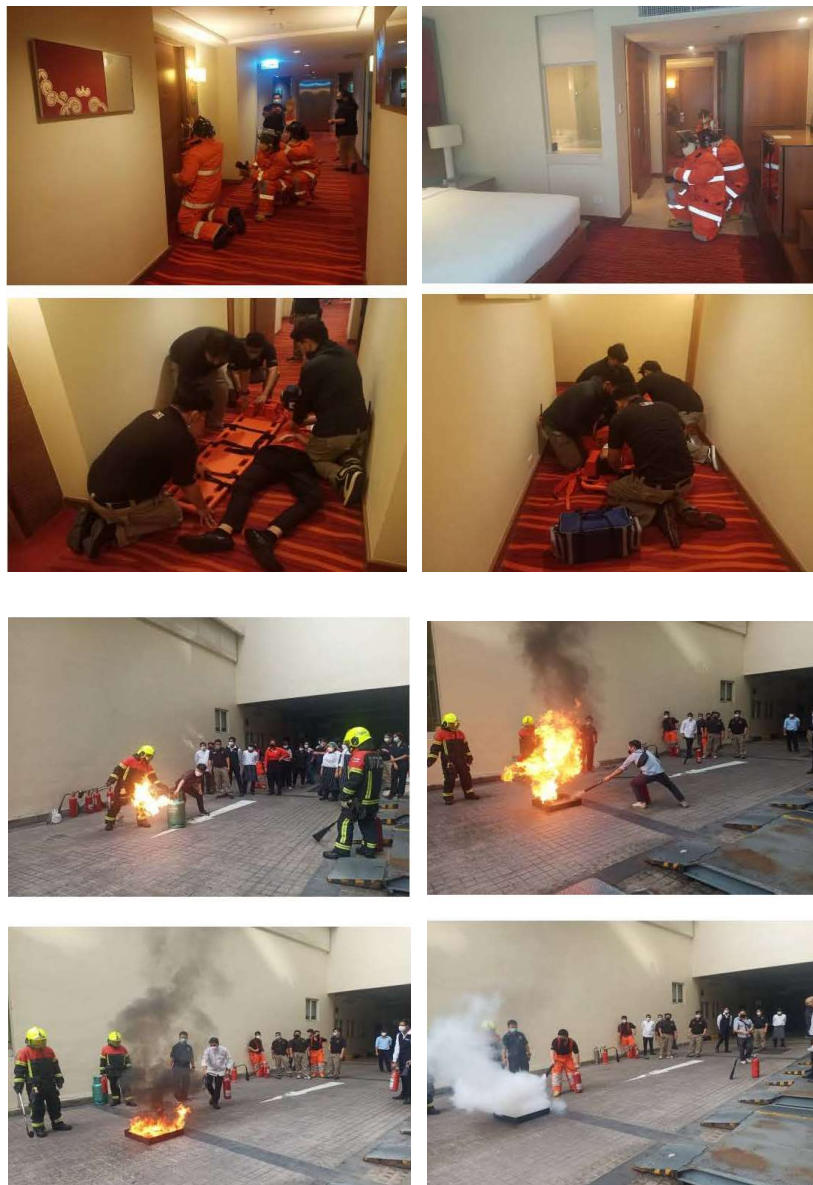
3. ประชาสัมพันธ์ให้ความรู้แก่ลูกค้า และพนักงานโครงการ ในการปฏิบัติเมื่อเกิดเพลิงไหม้ และการใช้อุปกรณ์ดับเพลิง โดยจัดให้มีคู่มือฉุกเฉิน และติดตั้งแผนผังอาคารประจำห้องพักทุกห้อง	อบรมความรู้เกี่ยวกับการใช้อุปกรณ์ดับเพลิงและซ้อมแผนการหนีไฟไว้ทุกปี และครั้งนีในปี 2564	-	ภาพที่ 4-13

6. จัดให้มีการฝึกซ้อมดับเพลิงอย่างน้อยปีละ 1 ครั้ง	ซ้อมดับเพลิงในปี 2564 ไว้แล้ว	-	ภาพที่ 4-13

เงื่อนไขตามมาตรการป้องกันและแก้ไขผลกระทบสิ่งแวดล้อม	ผลการปฏิบัติตามมาตรการ	ปัญหา อุปสรรค และข้อเสนอแนะ	เอกสารอ้างอิง
มาตรการติดตามตรวจสอบผลกระทบสิ่งแวดล้อม - โครงการจะมีการตรวจสอบอุปกรณ์ป้องกันอัคคีภัยให้พร้อมใช้งานอยู่เสมอ เช่น ระบบหัวฉีดน้ำดับเพลิง ถังดับเพลิง บั้มสูบน้ำดับเพลิง ระบบอัดอากาศ ลิฟต์ดับเพลิง เป็นต้น เป็นประจำประมาณ 2 ครั้งต่อปี ถ้าพบความเสียหายหรือชำรุดให้รีบดำเนินการซ่อมแซมทันที - จัดให้มีการฝึกซ้อม/อบรม และการอพยพหนีไฟดับเพลิงอย่างน้อยปีละ 1 ครั้ง	อุปกรณ์ป้องกันอัคคีภัย เช่น Smoke Detector , Manual Station, Fire Alarm Bell อยู่ในสภาพดีพร้อมใช้งาน และอุปกรณ์ดับเพลิง เช่น หัวกระจายน้ำดับเพลิงอัตโนมัติ ถังดับเพลิงเคมี บั้มสูบน้ำดับเพลิง ระบบอัดอากาศ หัวรับน้ำดับเพลิงภายนอก สภาพดีพร้อมใช้งานและฝึกซ้อมอพยพหนีไฟปีละ 1 ครั้งในปี 2564	-	ภาพที่ 4-13

ภาพที่ 4-13 การซ้อมดับเพลิงและอพยพหนีไฟประจำปี 2564

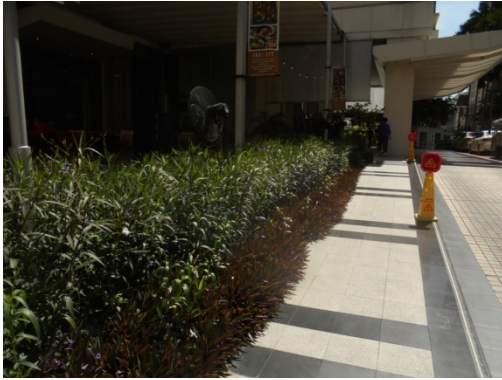
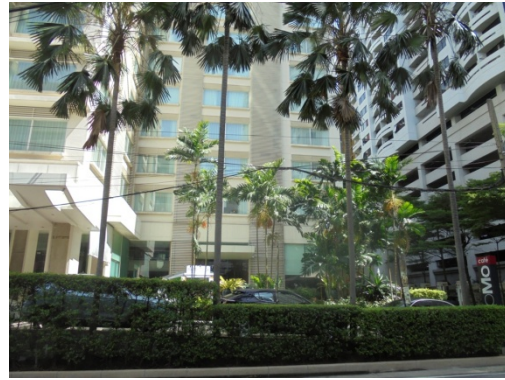
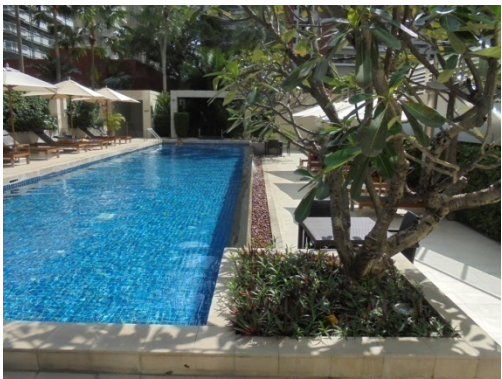
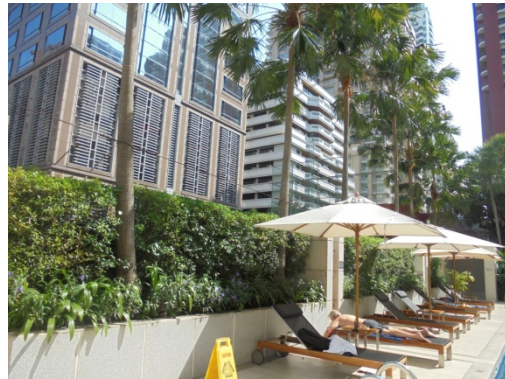
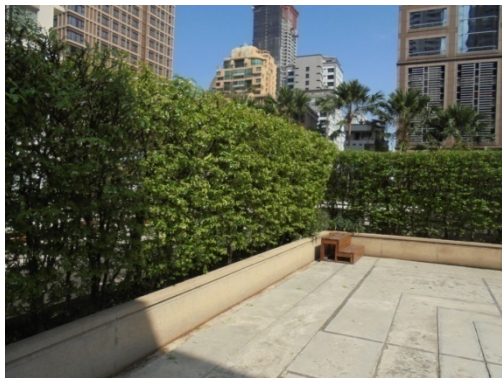
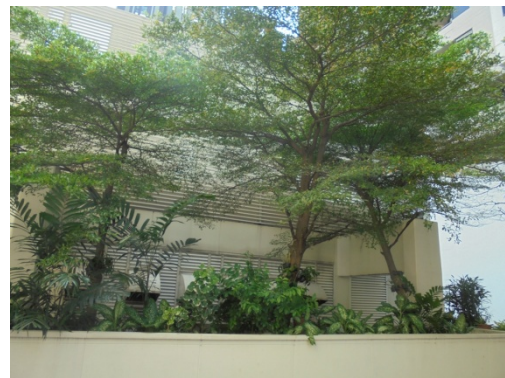
6.2 ทัศนียภาพ 1. ให้มีพื้นที่สีเขียวรวมทั้งโครงการเท่ากับ 1,837.28 ตร.ม.โดยให้มีพื้นที่สีเขียวในชั้นต่าง ๆ ดังนี้ 1.1 ชั้นพื้น (G)เท่ากับ 514.20 ตร.ม. 1.2 ชั้นลอย (M)เท่ากับ 49.10 ตร.ม. 1.3 ชั้นที่ 1 เท่ากับ 479.36 ตร.ม. 1.4 ชั้นที่ 2 เท่ากับ 507.63 ตร.ม. 1.5 ชั้นที่ 14 เท่ากับ 287.00 ตร.ม.	มีพื้นที่สีเขียวไว้แล้วตามที่กำหนดไว้และดูแลให้เป็นอย่างดี มีการเจริญเติบโตอยู่เสมอ	-	ภาพที่ 4-14

2. รักษา บำรุงพันธุ์ไม้ในสวนหย่อมในห้างดงามอยู่เสมอ บริเวณริมขอบอาคารควรพิจารณาปลูกไม้เลื้อย เพื่อให้บังบังส่วนที่เป็นคอนกรีตลง	ดูแลไว้เป็นอย่างดี เวียนยอดแผ่ปกคลุมให้ความร่มรื่นและช่วยทำให้ลดความร้อนของอาคารชั้นล่าง และชั้นสรวายน้ำ	-	ภาพที่ 4-14 ภาพที่ 4-30

ภาพที่ 4-14 พื้นที่สีเขียวของโครงการ

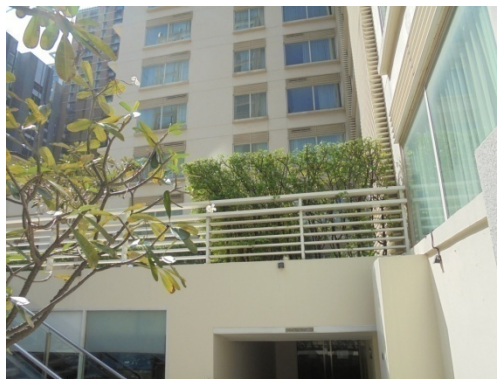
เงื่อนไขตามมาตรการป้องกันและแก้ไขผลกระทบสิ่งแวดล้อม	ผลการปฏิบัติตามมาตรการ	ปัญหา อุปสรรค และข้อเสนอแนะ	เอกสารอ้างอิง
3. เลือกใช้วัสดุตกแต่งภายนอกอาคารให้กลมกลืน สอดคล้องกับอาคารอื่นโดยรอบ เพื่อลดความขัดแย้งทางสายตา	วัสดุตกแต่งอาคารเป็นกระจกและปลูกต้นไม้บริเวณชั้นต่าง ๆ สอดคล้องกับอาคารโดยรอบ และมีสระว่ายน้ำและพื้นที่สีเขียวที่ชั้นสระว่ายน้ำ ทำให้มีความร่มรื่นภายในอาคาร เป็นการใช้วัสดุที่แข็งแรงแต่กลมกลืนตามธรรมชาติ	-	ภาพที่ 4-15 ภาพที่ 4-29
4. กระจกอบอาคาร ต้องเลือกชนิดที่สะท้อนแสงต่ำสุดเพื่อลดผลกระทบจากการสะท้อนแสงต่อผู้มองจากภายนอกอาคาร	ใช้กระจกอบอาคาร มีค่าการสะท้อนแสงไม่เกินร้อยละ 30 และใช้ผ้าม่านปิดกระจกหน้าต่าง เพื่อป้องกันความร้อนจากแสงแดด และบดบังทัศนียภาพมิให้ภายนอกได้เห็น	-	ภาพที่ 4-16

ภาพที่ 4-16 กระจุกอาคารมีค่าการสะท้อนแสงต่ำและมีผ้า màn ปิดบังทัศนียภาพภายในห้องพักและป้องกันความร้อนจากแสงแดด

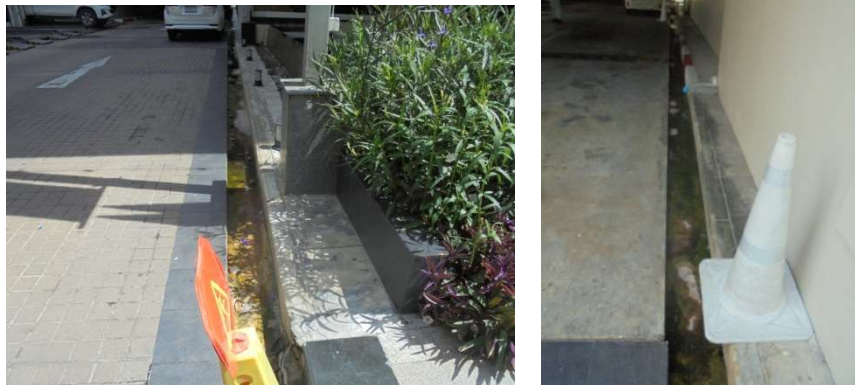
3. หมั่นตรวจสอบสิ่งอุดตันหรือกีดขวางทางไหลของน้ำในรางระบายน้ำและภายใน บ่อพักน้ำ และทำความสะอาดอย่างน้อยเดือนละครั้ง	ไม่มีสิ่งอุดตันกีดขวางการระบายน้ำภายในบ่อพักน้ำ	-	ภาพที่ 4-23

4. ติดตั้งตะแกรงดักขยะที่บ่อพักน้ำ สุดท้ายก่อนที่ระบายน้ำออกสู่ท่อสาธารณะ และหมั่นตรวจสอบ ดักขยะออกเป็นประจำ	มีตะแกรงดักขยะไว้แล้วที่บ่อพักน้ำสุดท้ายก่อนระบายออกท่อสาธารณะ	-	ภาพที่ 4-23

ภาพที่ 4-23 ลอกท่อระบายน้ำ มีตะแกรงดักขยะ ปัจจุบันสามารถระบายน้ำได้เป็นอย่างดี

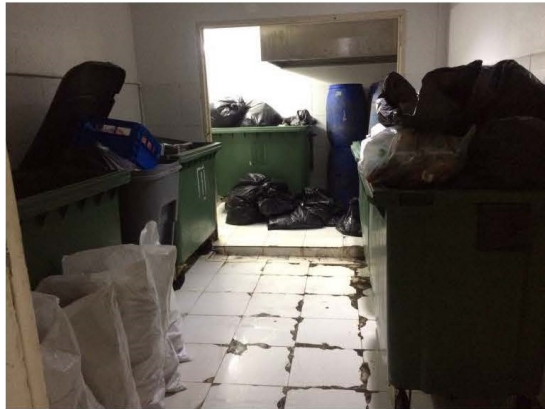
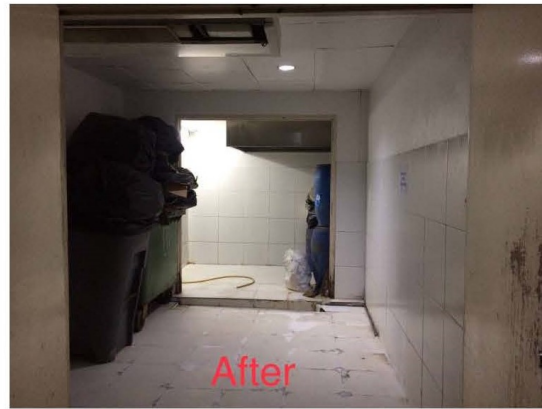
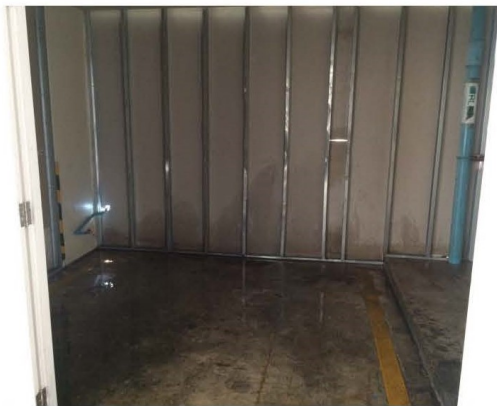
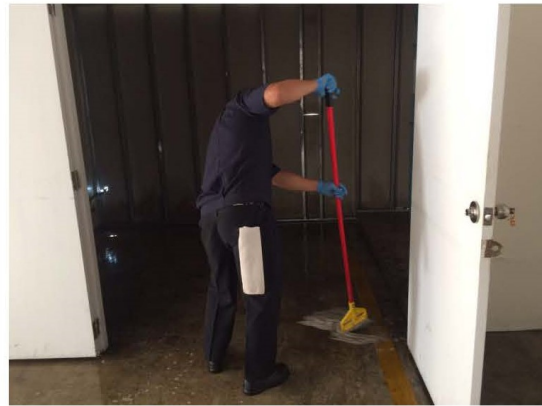
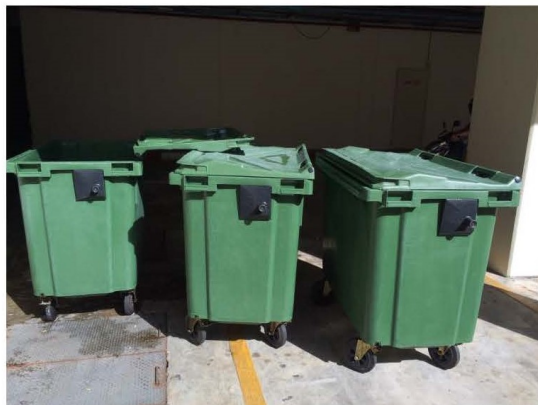
5. หมั่นทำความสะอาดห้องพักมูลฝอยทุกวันหลังจากเจ้าหน้าที่ของเขตมาเก็บขน และทำความสะอาดด้วยยาฆ่าเชื้อโรคสัปดาห์ละ 1 ครั้ง	ทำความสะอาดไว้อย่างสม่ำเสมอ	-	ภาพที่ 4-25

6. น้ำล้างห้องพักมูลฝอยต้องระบายเข้าระบบบำบัดน้ำเสีย	ล้างห้องพักมูลฝอยน้ำชะล้างไหลลงสู่ระบบบำบัดน้ำเสียรวม	-	ภาพที่ 4-25
5.3 การป้องกันบรรเทาสาธารณภัยและอัคคีภัย

ภาพที่ 4-25 ล้างทำความสะอาดห้องพักรวม

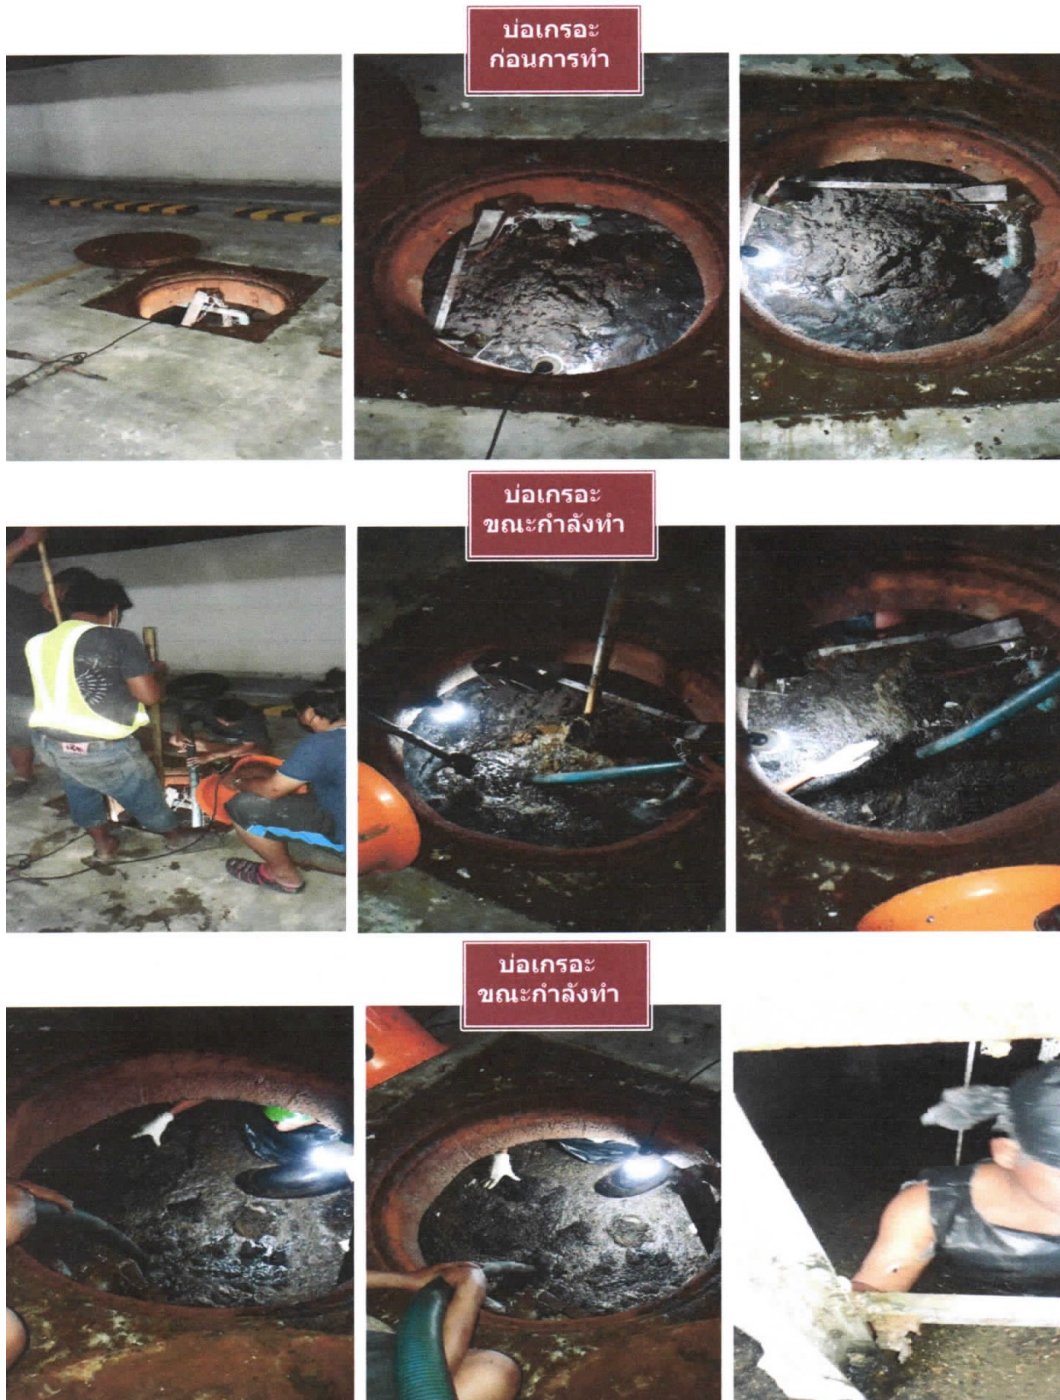
4. ตรวจสอบปริมาณตะกอนจากบ่อกักเก็บตะกอน และติดต่อรถดูดสิ่งปฏิกูลของเขต มาสูบลอกทุกเดือน	ดูดตะกอนและไขมันไว้แล้ว	-	ภาพที่ 4-26 ภาพที่ 4-27

ภาพที่ 4-26 ดูตะกอนจากบ่อเกรอะ

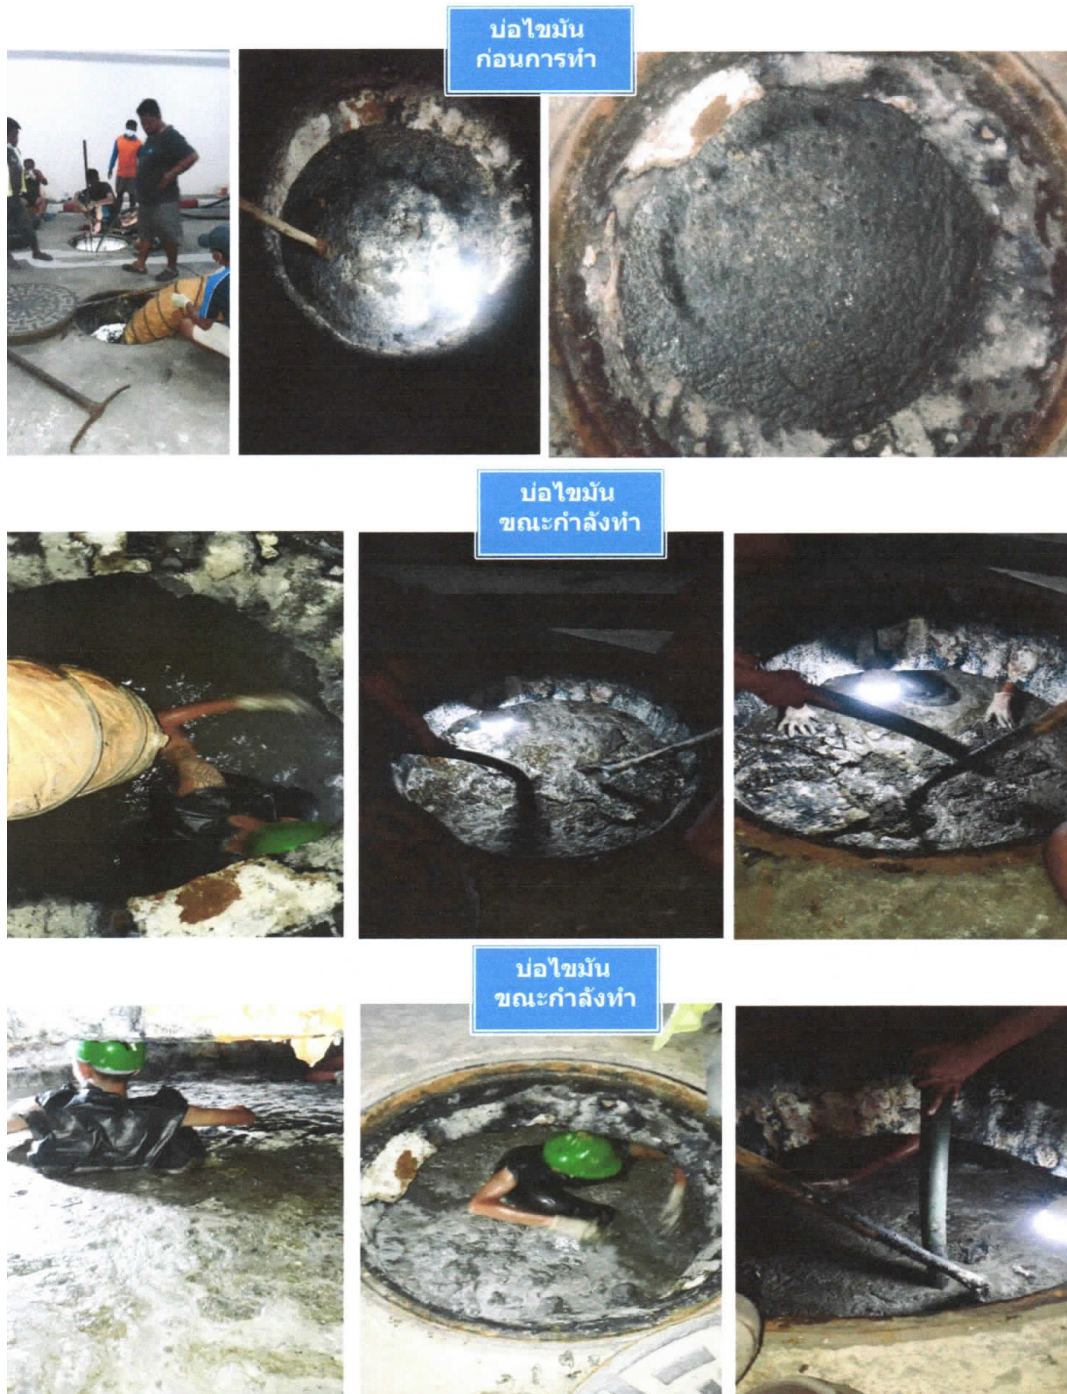
ภาพที่ 4-27 ดูตะกอนไขมันในบ่อดักไขมัน

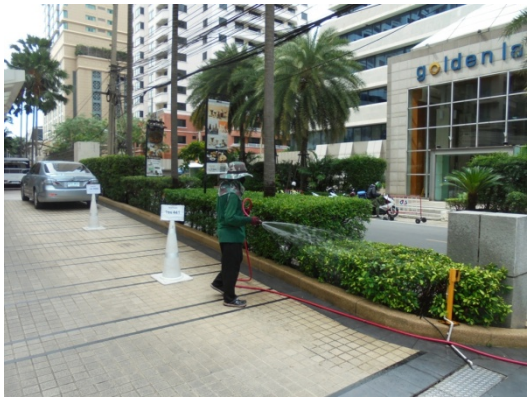
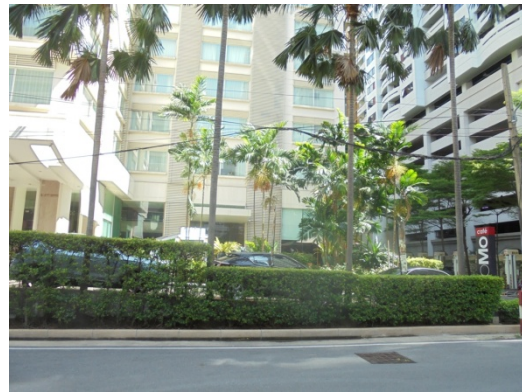
ภาพที่ 4-30 ดูแลต้นไม้อย่างสม่ำเสมอ รดน้ำ ใส่ปุ๋ย ตัดแต่งกิ่งไว้สวยงาม

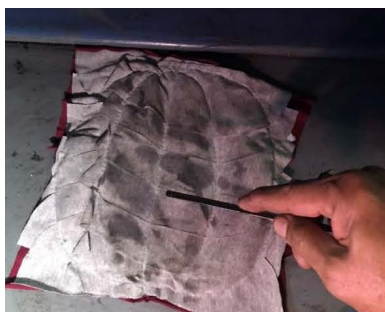
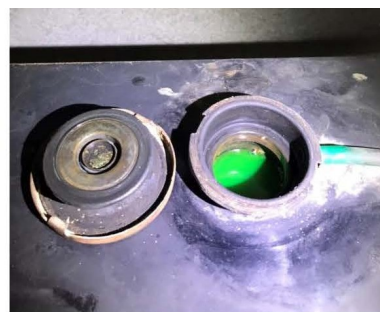
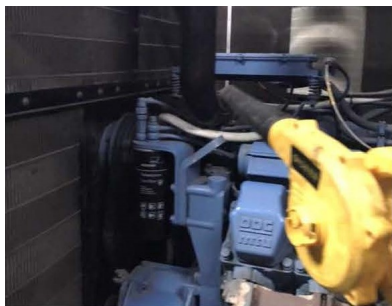
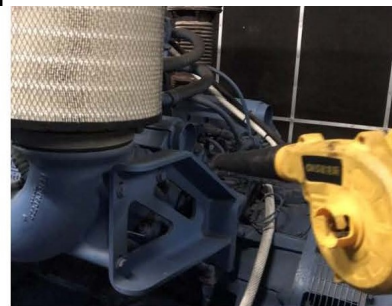
ภาพที่ 4-32 ตรวจสอบดูแลรักษาระบบไฟฟ้าสำรอง

2. ตรวจสอบประสิทธิภาพของระบบป้องกันอัคคีภัยต่าง ๆ ในข้อ 1. ให้พร้อมใช้งานอยู่เสมอ รวมถึงระบบไฟฟ้าสำรองให้จ่ายไฟได้ไม่น้อยกว่า 2 ชม. เมื่อเกิดเหตุการณ์ฉุกเฉิน	ระบบสำรองไฟจ่ายไฟฟ้าได้ไม่น้อยกว่า 2 ชั่วโมง หากไฟฟ้าปกติขัดข้อง หรืออาจเกิดเหตุเพลิงไหม้	-	ภาพที่ 4-32

ขณะทำการตรวจเช็คระดับน้ำในเครื่อง

ขณะทำการตรวจเช็คระดับน้ำในหม้อน้ำ

ขณะทำการตรวจเช็คทำความสะอาด
บริเวณรอบเครื่องยนต์
