3. ผลการปฏิบัติตามมาตรการฯ

3.1 ผลการปฏิบัติตามมาตรการป้องกันและแก้ไขผลกระทบสิ่งแวดล้อม

สรุปผลการปฏิบัติตามมาตรการป้องกันและแก้ไขผลกระทบสิ่งแวดล้อม ระยะดำเนินการ โครงการอาคารเช่าสำหรับผู้มีรายได้น้อย จังหวัดนครสวรรค์ 2 ระยะที่ 1 และระยะที่ 2
ระหว่างเดือนมกราคม-มิถุนายน พ.ศ. 2565

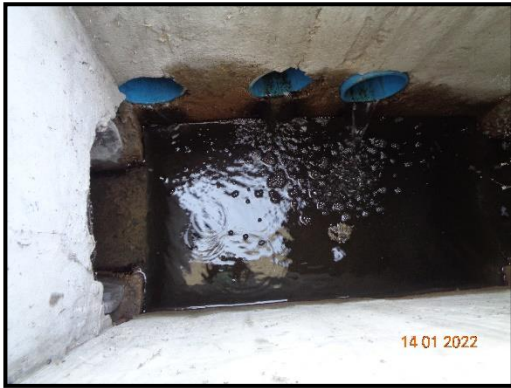
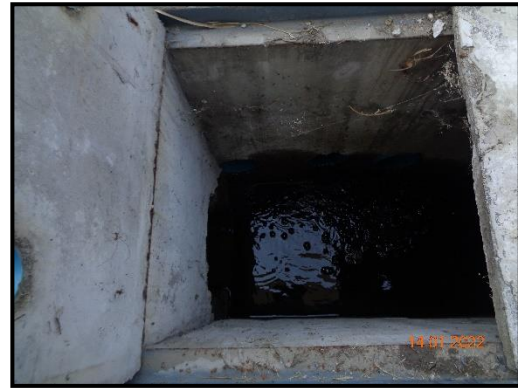
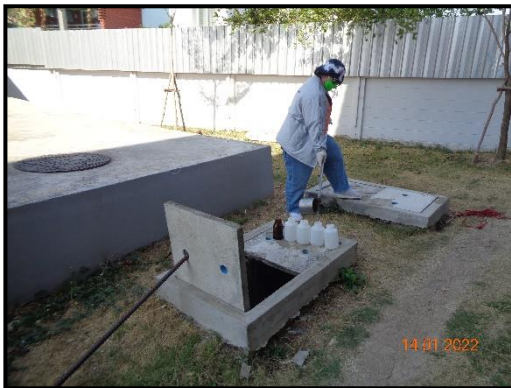
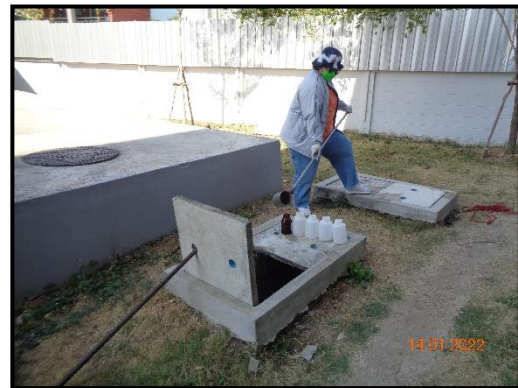
ก. วันที่ 14 มกราคม พ.ศ. 2565

บ่อพักสุดท้ายก่อนระบายออกสู่สาธารณะ

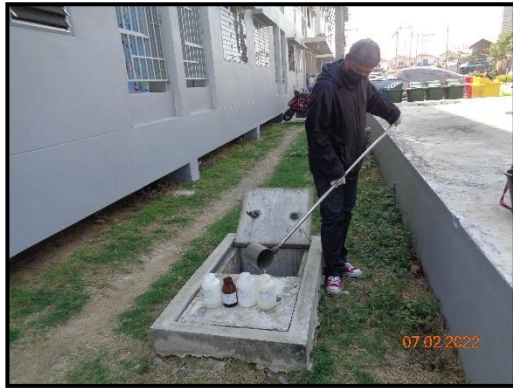
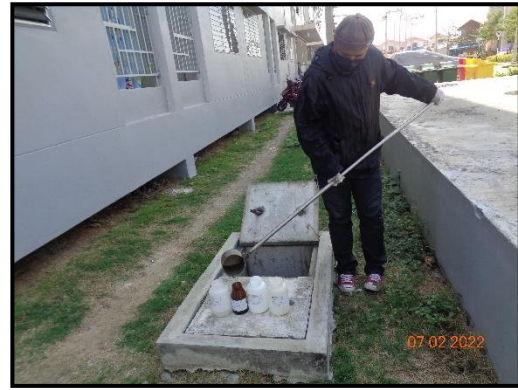
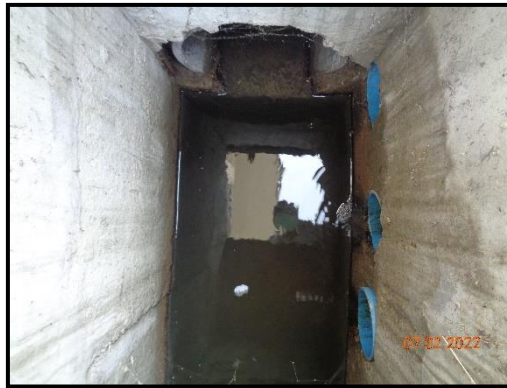
ข. วันที่ 7 กุมภาพันธ์ พ.ศ. 2565

บ่อพักสุดท้ายก่อนระบายออกสู่สาธารณะ

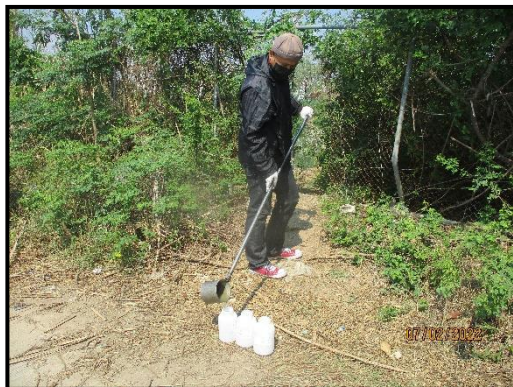
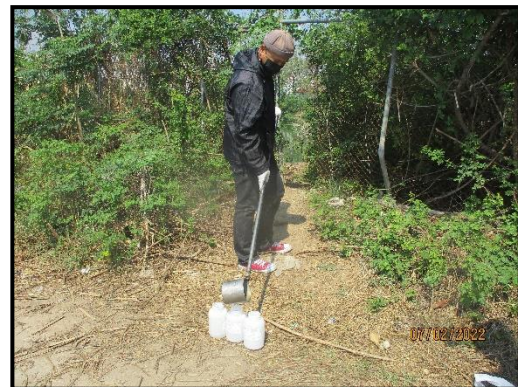
คลองลำรางหนองแขม

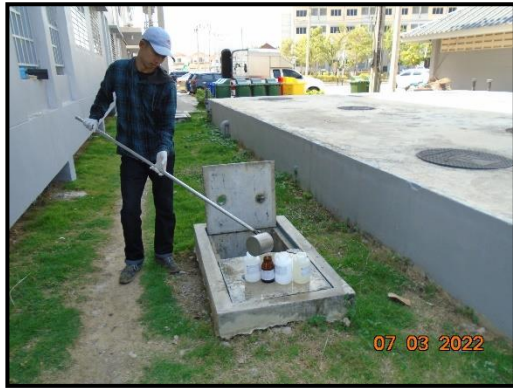
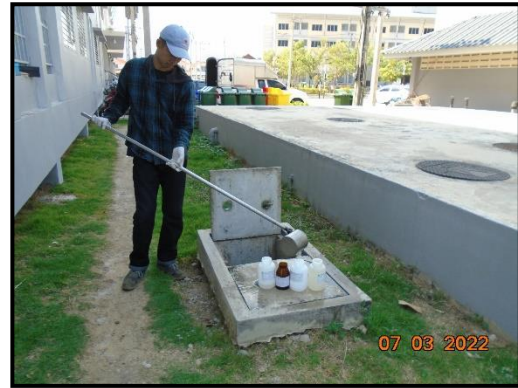
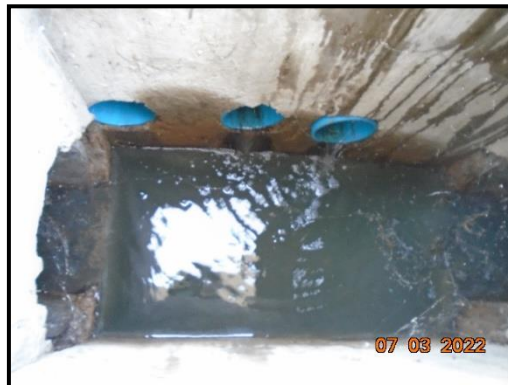
ค. วันที่ 7 มีนาคม พ.ศ. 2565

บ่อพักสุดท้ายก่อนระบายออกสู่สาธารณะ

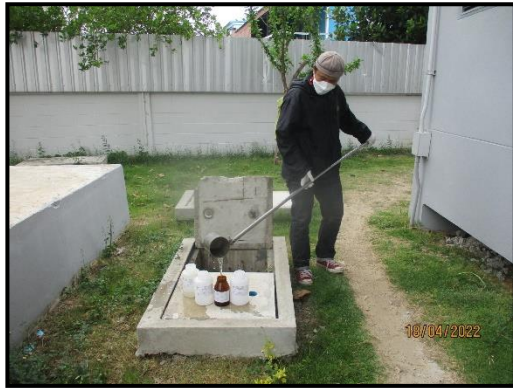
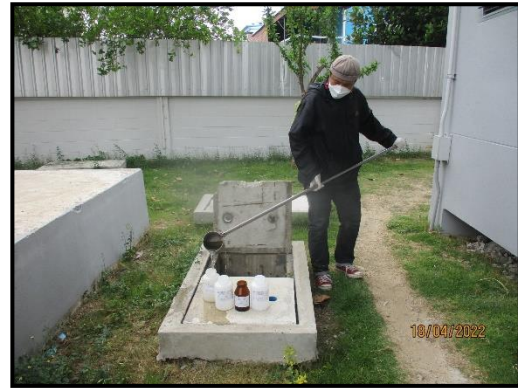
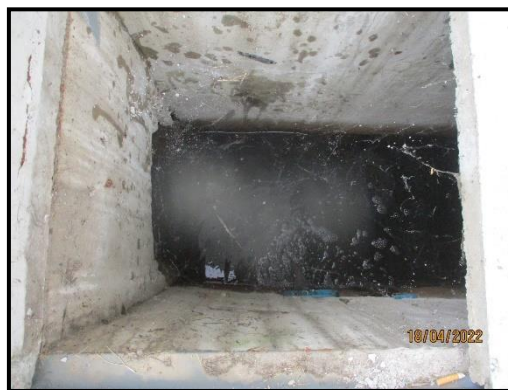
ง. วันที่ 18 เมษายน พ.ศ. 2565

บ่อพักสุดท้ายก่อนระบายออกสู่สาธารณะ

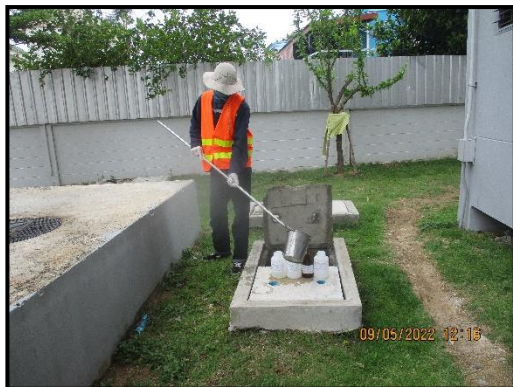
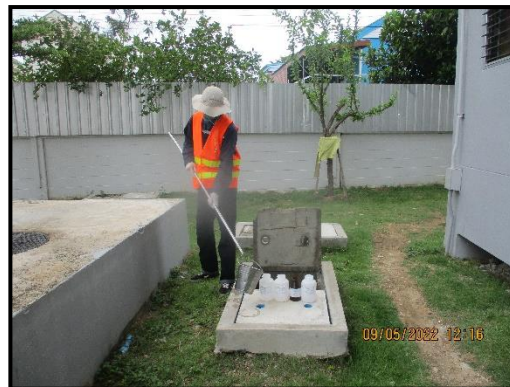
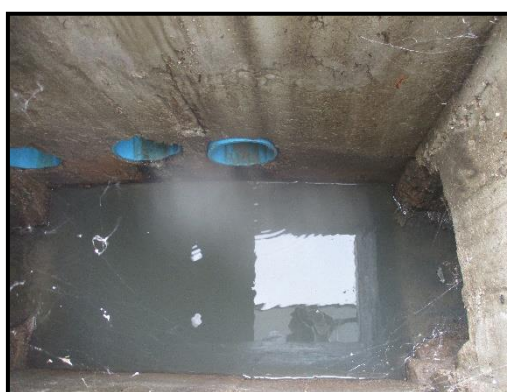
จ. วันที่ 9 พฤษภาคม พ.ศ. 2565

บ่อพักสุดท้ายก่อนระบายออกสู่สาธารณะ

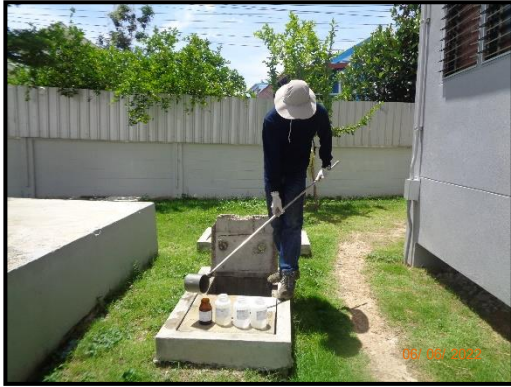
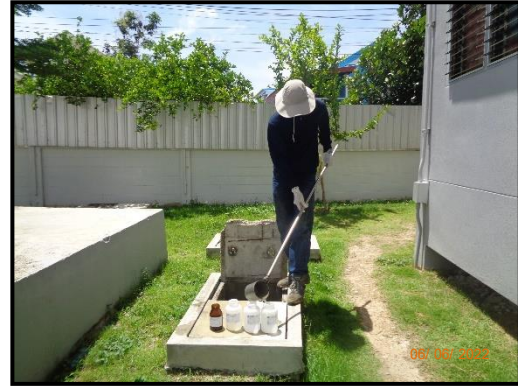
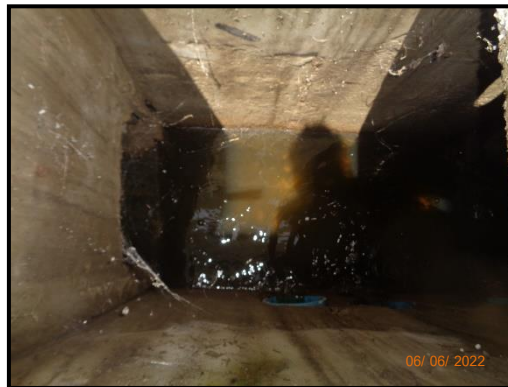
จ. วันที่ 6 มิถุนายน พ.ศ. 2565

บ่อพักสุดท้ายก่อนระบายออกสู่สาธารณะ
