5. ผลการดำเนินการตามมาตรการป้องกันและแก้ไขผลกระทบสิ่งแวดล้อม  
ตารางที่ 3 เปรียบเทียบมาตรการป้องกันและแก้ไขผลกระทบสิ่งแวดล้อมที่กำหนดไว้ในรายงานการวิเคราะห์ผลกระทบสิ่งแวดล้อม  
โครงการ อาคารสำนักงาน และพาณิชย์กรรม เอ็ม ทาวเวอร์ ระยะเปิดดำเนินการ

รายงานผลการปฏิบัติงานตามโครงการป้องกันและแก้ไขผลกระทบสิ่งแวดล้อม และมาตรการติดตามตรวจสอบสภาพสิ่งแวดล้อม  
โครงการ อาคารสำนักงานและพาณิชย์กรม เอ็ม ทาวเวอร์ที่ 2098 อ.สุรนารี เขตพระโขนง กรุงเทพมหานคร 10260

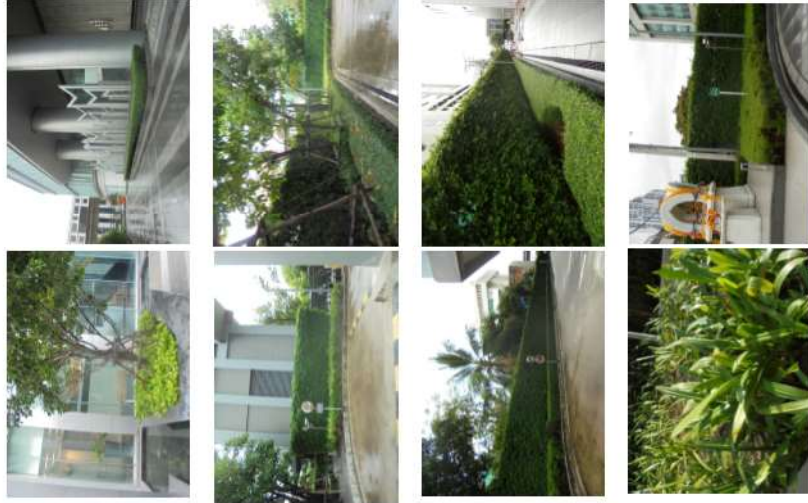
ภาพที่ 3-1 พื้นที่สีเขียวและอาคาร

เงื่อนไขตามมาตรการป้องกันและแก้ไขผลกระทบสิ่งแวดล้อม	ผลการปฏิบัติตามมาตรการ	ปัญหา อุปสรรค และข้อเสนอแนะ	เอกสารอ้างอิง
1. ทรัพยากรสิ่งแวดล้อมทางกายภาพ 1.1 สภาพภูมิประเทศ 1. จัดให้มีพื้นที่สีเขียวไว้ในสัดส่วนของบริเวณชั้นล่าง และชั้นที่ 8 ของอาคาร เพื่อเพิ่มทัศนียภาพที่ร่มรื่นให้กับอาคารรวมพื้นที่ที่ส่วนหนึ่งของโครงการประมาณ 1,520.94 ตารางเมตร โดยตำแหน่งที่ปลูกจะอยู่ตามแนวรั้วของโครงการโดยรอบบริเวณเปิดโล่งบนอาคาร และบนอาคาร เพื่อช่วยลดการสะท้อนแสง และเพิ่มความร่มรื่นของสภาพแวดล้อม และทำให้อาคารโครงการไม่แย่ง奪พื้นที่ที่ดีตั้งจากการรบกวนภายในโครงการ และจากภายนอกเข้าภายในโครงการ	มีพื้นที่สีเขียวเป็นสวนหย่อมชั้นล่างของอาคาร และชั้นที่ 8 ของอาคารไว้แล้วอยู่แนวรั้วอาคารและด้านหลังอาคาร จัดทำให้อย่างสวยงามและบำรุงรักษาเป็นอย่างดี	-	ภาพที่ 3-1

3. ควบคุมอาคารที่มีพื้นที่สีเขียว และต้นไม้ในโครงการให้ใช้สอยตาม อยู่เสมอ	พื้นที่สีเขียวเจริญเติบโตที่มีความสวยงามอยู่เสมอ	-	ภาพที่ 3-1
4. เจ้าของโครงการ ต้องทำหนังสือแจ้งต่ออาคารบ้านพักอาศัยใกล้เคียง หากอุกบาต บังทัศนียภาพ หรือแสงแดด หรือทิศทางลม จากตัวอาคารโครงการ ไม่สามารถแจ้งหรือเห็นหรือแจ้งโครงการในการห้ามผลกระทบดังกล่าวได้ ทั้งนี้ได้แจ้งเจ้าของโครงการใช้ตั้งแต่เริ่มการก่อสร้างอาคารแล้วเสร็จ เป็นเวลา 1 ปี กรณีที่ทั้ง 2 ฝ่ายตกลงยังไม่ได้ ต้องจัดตั้งคณะกรรมการไตรภาคี เพื่อเจรจาทหาข้อยุติที่เป็นธรรมต่อทั้งสองฝ่าย	ดำเนินการตั้งแผงกรองแสงเงาเปิดให้อาคารข้างเคียง ไม่มีการแจ้งข้อร้องเรียนมายังโครงการ ไม่มีการอุทธรณ์กับท้องถิ่นภาพ แสงแดด หรือทิศทางลมจากการคัดค้านโครงการแต่อย่างใด	-	-

เงื่อนไขตามมาตรการป้องกันและแก้ไขผลกระทบสิ่งแวดล้อม	ผลการปฏิบัติตามมาตรการ	ปัญหา อุปสรรค และข้อเสนอแนะ	เอกสารอ้างอิง
1.2 ดินและกרקะสิ่งพิหหลาย	-	-	-
1.3 คุณภาพอากาศ 1. จัดให้มีการปลูกไม้ยืนต้นตามแนวรั้วโครงการ เพื่อเป็นแนวกันความรบกวนเครื่องปรับอากาศ	ปลูกไม้ยืนต้นได้ตามแนวรั้วอาคารไว้แล้ว	-	ภาพที่ 3-1

7. จัดให้มีพื้นที่สีเขียว โดยการปลูกต้นไม้ชนิดต่างๆ เพื่อช่วยดูดซับอากาศเสีย และลดอุณหภูมิในสิ่งแวดล้อมของพื้นที่ และกระเพราะหย่นน้ำจากผิวพื้น โดยไม่ปลูกต้นไม้ที่ปลูกมีความสูงอยู่ระดับชั้น 1 หรือสูงประมาณ 4 เมตร เพื่อลดผลกระทบด้านการรบกวนความเป็นส่วนตัว	มีพื้นที่สีเขียวของโครงการปัจจุบันไม่มีต้นไม้ปลูก มีความสูงระดับ 4 เมตร ช่วยลดรังสีความร้อนภายในอาคารด้านข้างโครงการได้ ดูดซับกลิ่นคหีจากการจราจรได้ดี	-	ภาพที่ 3-1

4. รักษาสภาพธรรมชาติ และดูแลต้นไม้ในโครงการให้อยู่เสมอ เพื่อช่วยเป็นแนวดูดซับเสียงจากภายนอกได้	ต้นไม้ที่ขึ้นพื้นที่ขึ้นทั้งหมด ดูแลอยู่ในสภาพเจริญเติบโต มี ความชุ่มชื้นสูง ต้นไม้ขึ้นดี ดูดีขึ้นเสียงจากภายนอกได้	-	ภาพที่ 3-1

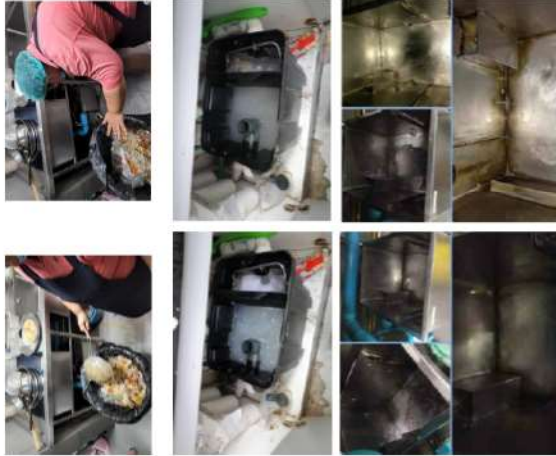
ภาพที่ 3-26 ถังบำบัดน้ำเสียและถังบำบัดน้ำเสีย

7. จัดให้มีแผนบันทึกการตรวจสอบถังเก็บไขมันทุกวัน นำไปตากแดดบริเวณนอกอาคารบริเวณใกล้ถังเก็บพัสดุประจํา ก่อนเก็บใส่ ถุงดำมัดปากถุงให้เรียบร้อยแล้วนำไปเก็บในถังพัสดุประจํา เพื่อรอการนำไปใช้ประโยชน์หรือกำจัดต่อไป	มีการถังไขมันที่ถังเก็บไขมันทุกวัน	-	ภาพที่ 3-26

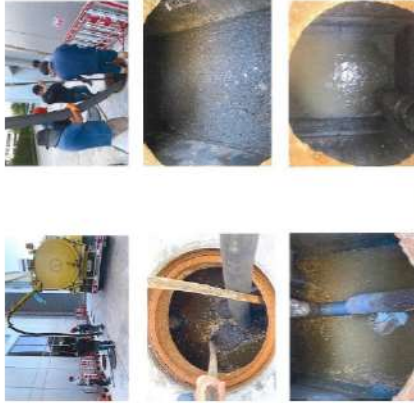
ภาพที่ 3-27 ถังบำบัดน้ำเสีย

8. การกักเก็บกากตะกอนจะดำเนินการแยกกากตะกอนออกจาก บ่อดักไขมันตะกอนทุก 1 เดือน หรือเมื่อบ่อดักแยกไขมันเต็ม	ดำเนินการตะกอนตะกอน 1 เดือนไว้แล้ว	-	ภาพที่ 3-27

10. จัดให้มีเจ้าหน้าที่โครงการอบรม ให้มีความรู้เกี่ยวกับการใช้งานระบบบำบัดน้ำเสียของโครงการอย่างเข้าใจ โดยให้เข้ารับการอบรมกับบริษัทผู้แทนจำหน่ายระบบบำบัดของโครงการ เพื่ออยู่ประจำในการเดินเครื่อง และบำรุงรักษาระบบตลอดระยะเวลาเปิดดำเนินการ	มีการอบรมไว้แล้ว และเจ้าหน้าที่ที่ดูแลระบบบ่อบำบัดน้ำเสีย มีความรู้ และบำรุงรักษาระบบบ่อบำบัดน้ำเสียได้อย่างดีเป็นปกติตลอดการดำเนินการ	-	ภาพที่ 3-27

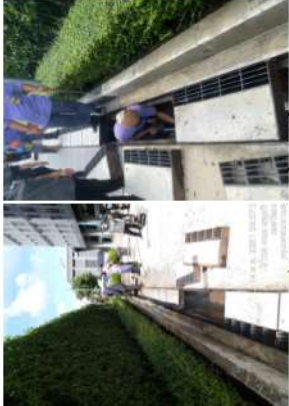
ภาพที่ 3-37 ชุดตรวจและชุดป้องกัน

6. ให้เมื่อบ้านทำการรวบรวมขยะจากห้องพักรับขยะแต่ละชั้นหลังเวลา 10.00 น. ซึ่งเป็นเวลาที่ส่วนใหญ่พนักงานเข้างานแล้ว	เมื่อบ้านรวบรวมขยะมูลฝอยในช่วงเวลา 10.00 น.เป็นต้นไป หลังจากนั้นจะ คัดทำความสะอาด	-	ภาพที่ 3-37

7. จัดให้มีถุงมือยางใช้เมื่อบ้านส่วนใดในการเก็บขยะมูลฝอย เพื่อป้องกัน การสัมผัสสิ่งสกปรกหรือสารเคมีซึ่งอาจเกิดขึ้นจากการเก็บขยะมูลฝอย	เมื่อบ้านสวมถุงมือในการจัดเก็บขยะมูลฝอยไปแล้ว	-	ภาพที่ 3-37
