รูปภาพแสดงการปฏิบัติตามมาตรการฯ ของโครงการ อาคารชุด แอสปาย เอราวัน ทาวเวอร์ เอ

การปฏิบัติงานตามมาตรการฯ ของโครงการ อาคารชุด แอสปาย เอราวัน ทาวเวอร์ เอ
บริษัท เอเชียน พร็อพเพอร์ตี้ จำกัด

รวบรวมการปฏิบัติงาน โดยเจ้าหน้าที่ จป. ของโครงการ และทีมงานบริษัท ทีเอ็นพี เอ็นไวรอนเม้นท์ จำกัด

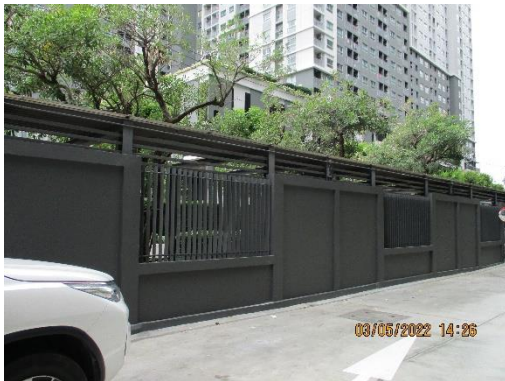
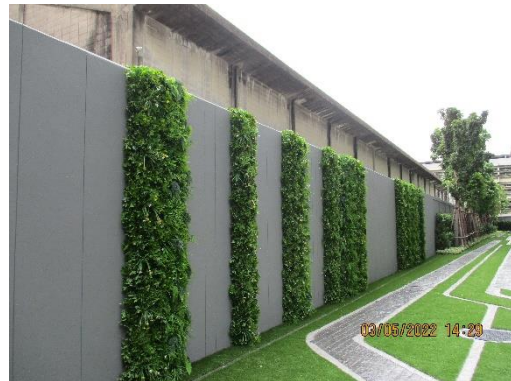
รูปที่ 1 รั้วคอนกรีตถาวร

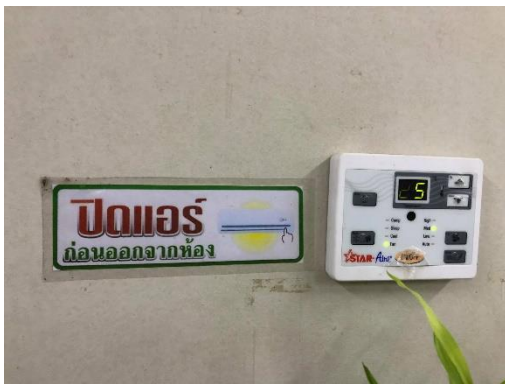
รูปที่ 2 ป้ายรณรงค์ประหยัดไฟ

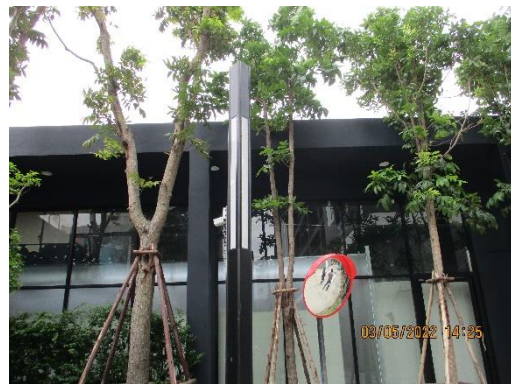
รูปที่ 3 ไฟส่องสว่าง

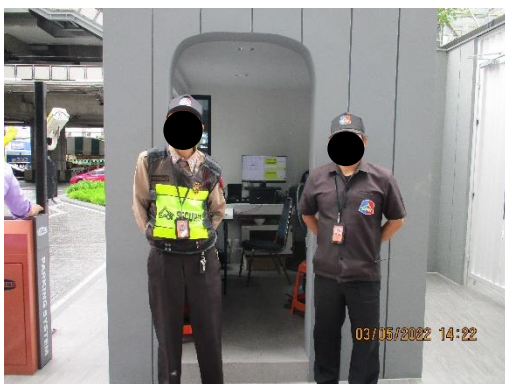
รูปที่ 4 เจ้าหน้าที่รักษาความปลอดภัย

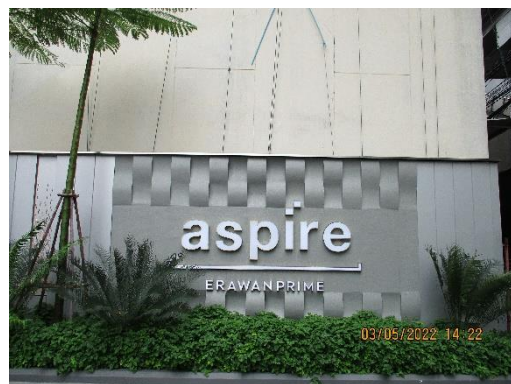
รูปที่ 5 ป้ายชื่อโครงการ

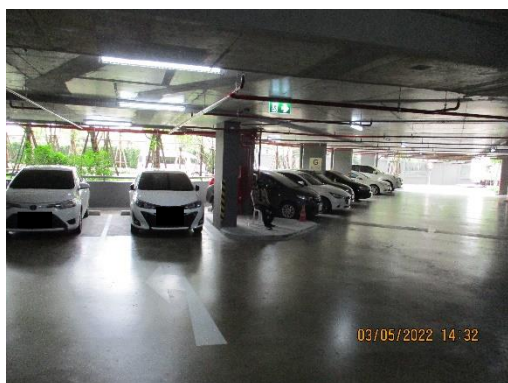
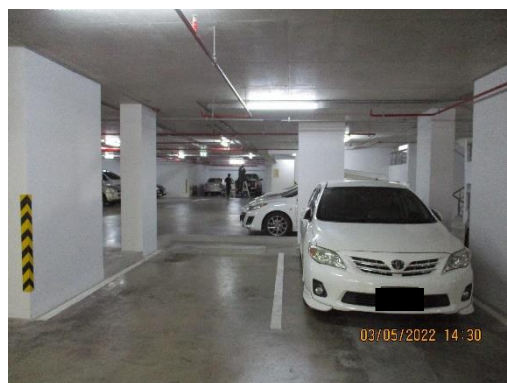
รูปที่ 6 พื้นที่จอดรถ

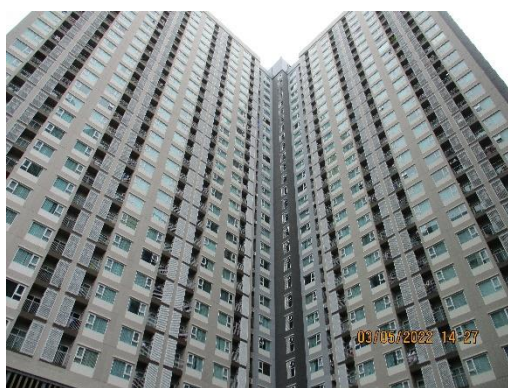
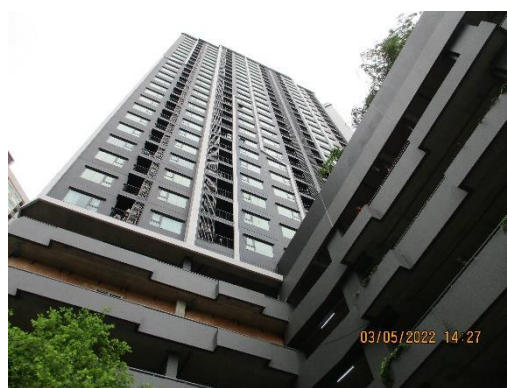
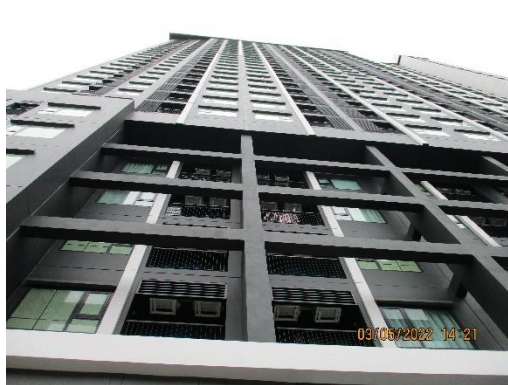
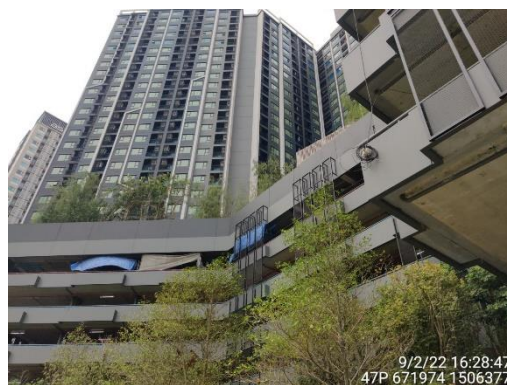
รูปที่ 7 สภาพปัจจุบันของโครงการ

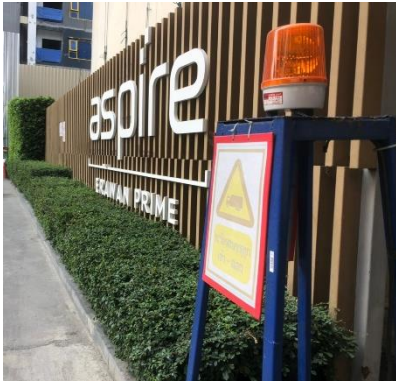
รูปที่ 8 สัญญาณไฟกระพริบบริเวณทางเข้า-ออก

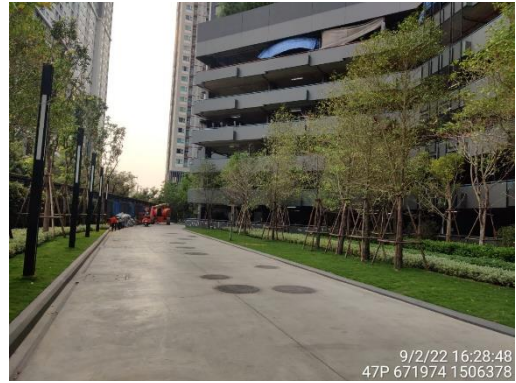
รูปที่ 9 ถนนคอนกรีตภายในโครงการ

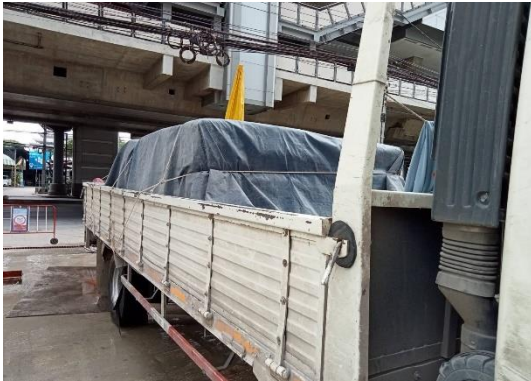
รูปที่ 10 ผ้าใบปิดคลุมท้ายรถบรรทุก

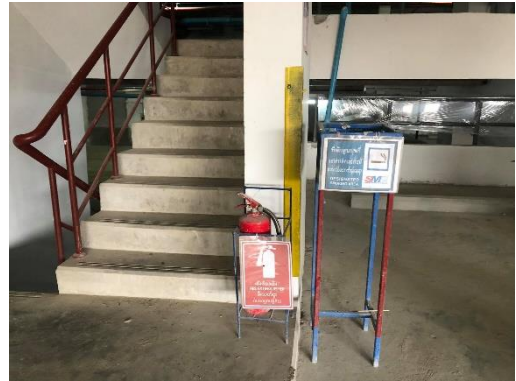
รูปที่ 11 บันไดทางขึ้น-ลงอาคาร

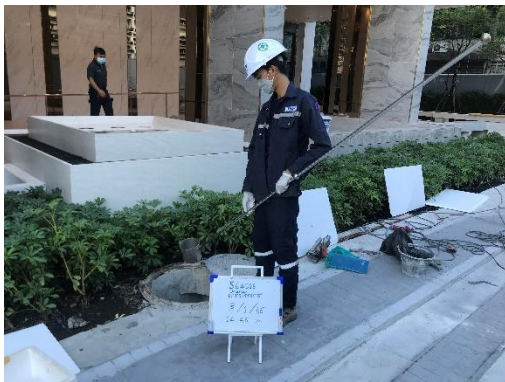
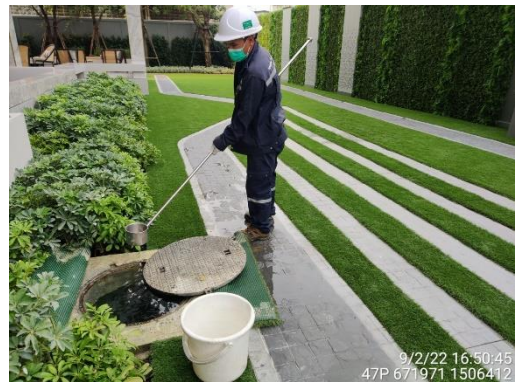
รูปที่ 12 เจ้าหน้าที่ตรวจวัดคุณภาพน้ำบริเวณพื้นที่โครงการ

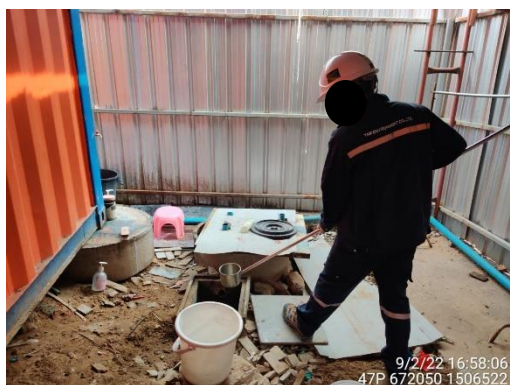
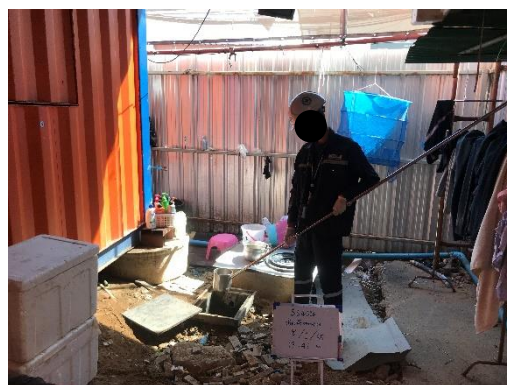
รูปที่ 13 เจ้าหน้าที่ตรวจวัดคุณภาพน้ำบริเวณพื้นที่บ้านพักคนงาน

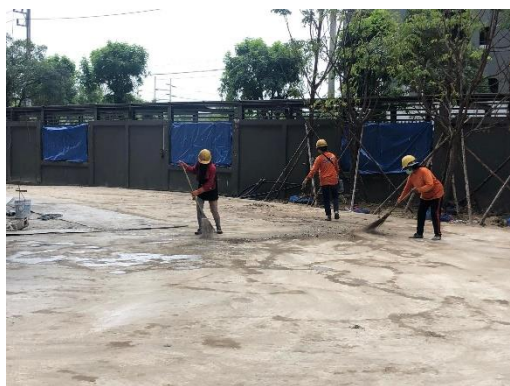
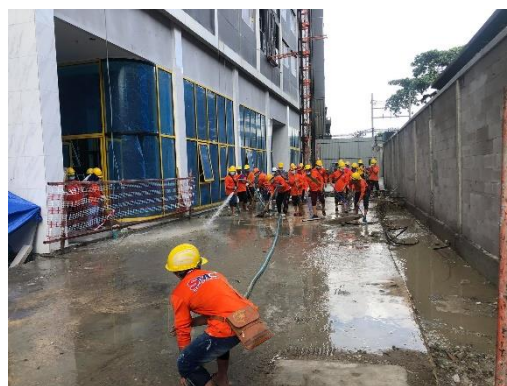
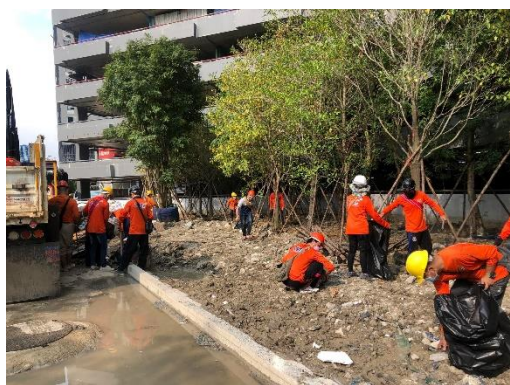
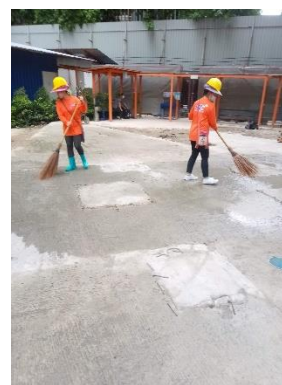
รูปที่ 14 คนงานทำความสะอาดบริเวณพื้นที่โครงการ

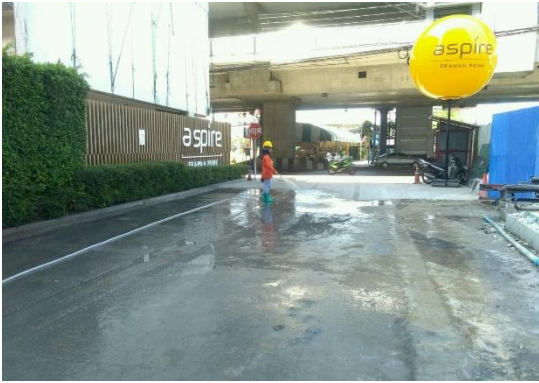
รูปที่ 15 ถนนฉีดพรมน้ำบริเวณพื้นที่โครงการ

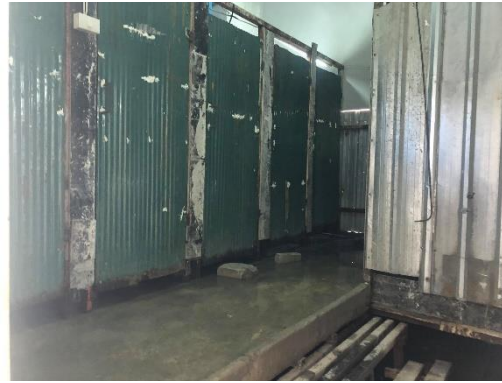
รูปที่ 16 ห้องน้ำ ห้องส้วมสำหรับคนงานก่อสร้าง

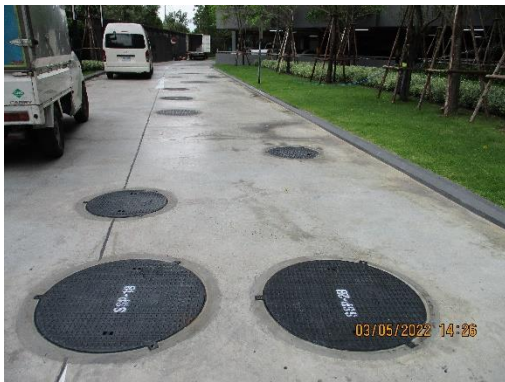
รูปที่ 18 ระบบบำบัดน้ำเสีย

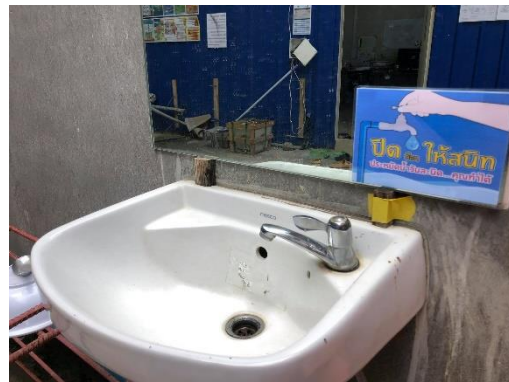
รูปที่ 19 ป้ายรณรงค์ประหยัดน้ำ

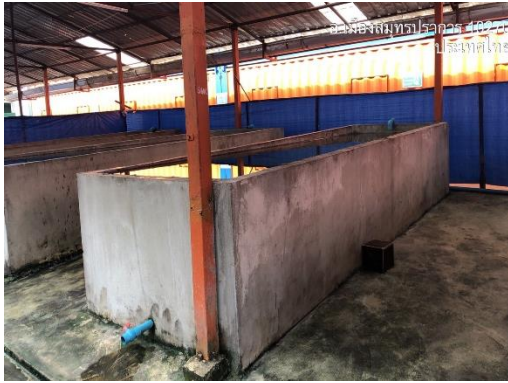
รูปที่ 20 พื้นที่สำหรับอาบน้ำ

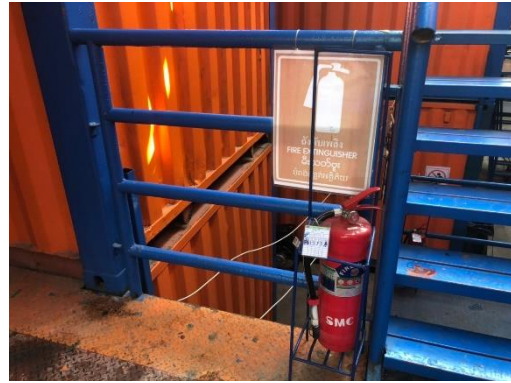
รูปที่ 21 ถังดับเพลิงของบ้านพักคนงาน

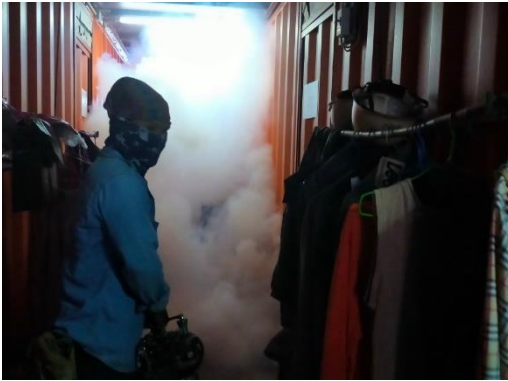
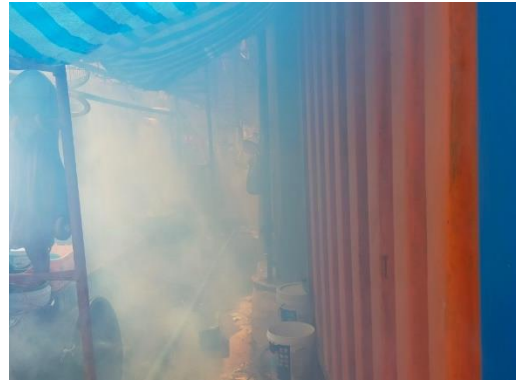
รูปที่ 22 การฉีดพ่นสารกำจัดแมลงและพาหะนำโรค

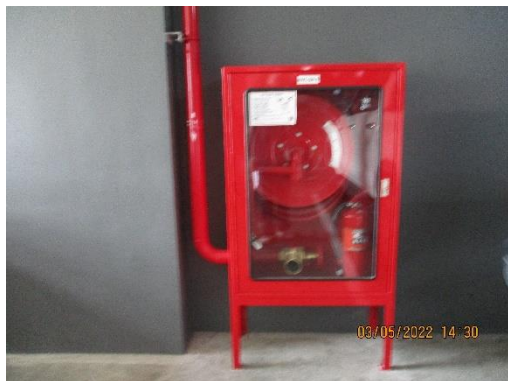
รูปที่ 23 อุปกรณ์ดับเพลิง

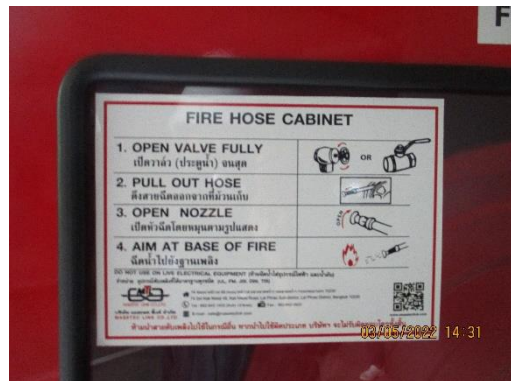
รูปที่ 24 ป้ายแนะนำการใช้อุปกรณ์ดับเพลิง

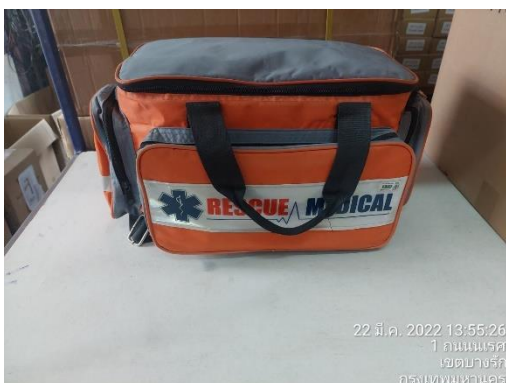
รูปที่ 25 อุปกรณ์ปฐมพยาบาลเบื้องต้น

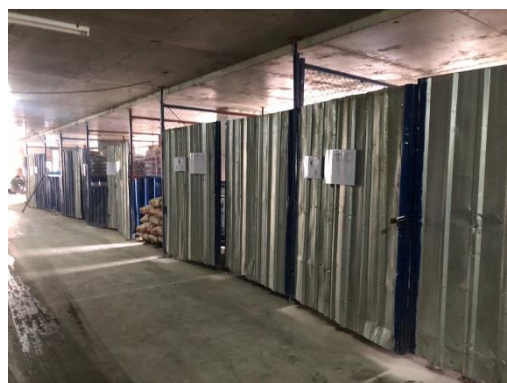
รูปที่ 26 ห้องสโตร์

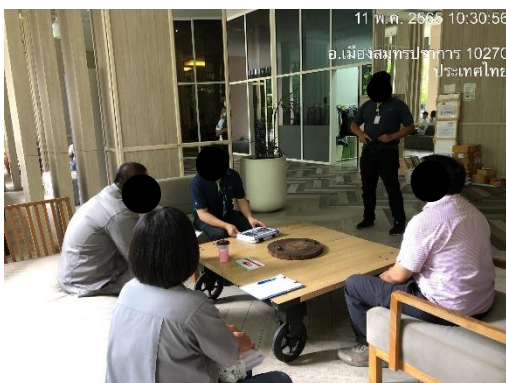
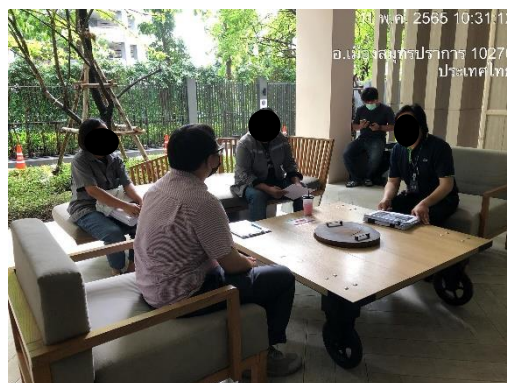
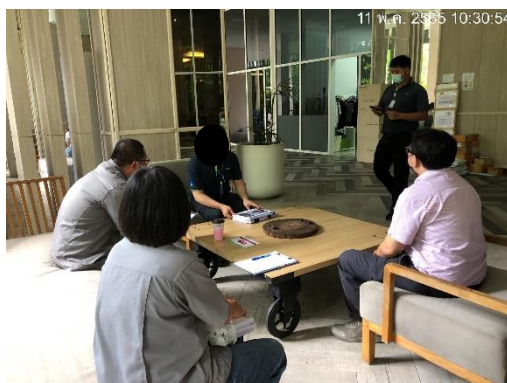
รูปที่ 27 เจ้าหน้าที่เข้าพบผู้พักอาศัยข้างเคียง

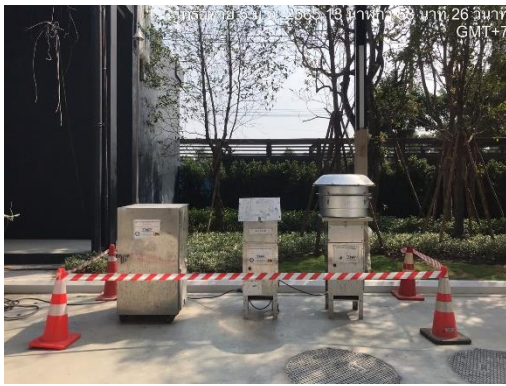
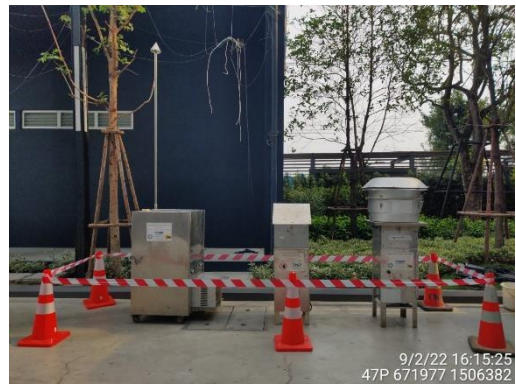
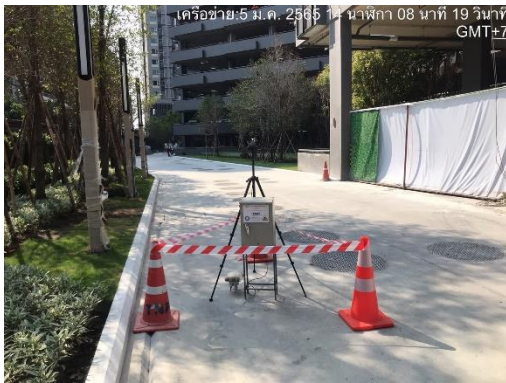
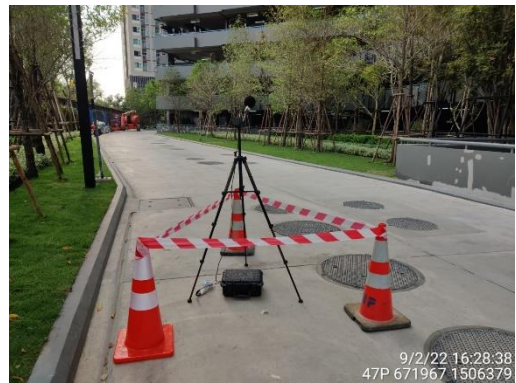
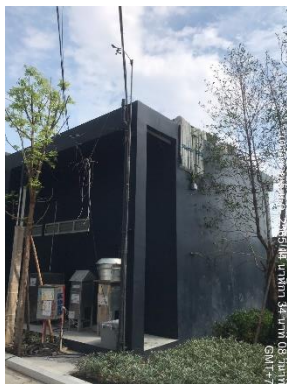
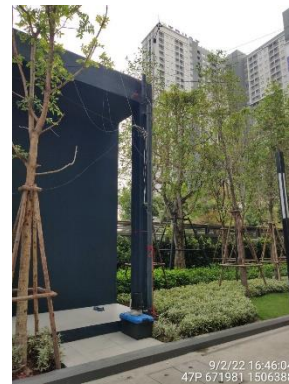
รูปที่ 28 การตรวจวัดคุณภาพสิ่งแวดล้อม (คุณภาพอากาศ ระดับเสียง ความเร็วและทิศทางลม)
