รูปภาพแสดงการปฏิบัติตามมาตรฐานฯ ของโครงการ Aspire Rattatibet 3

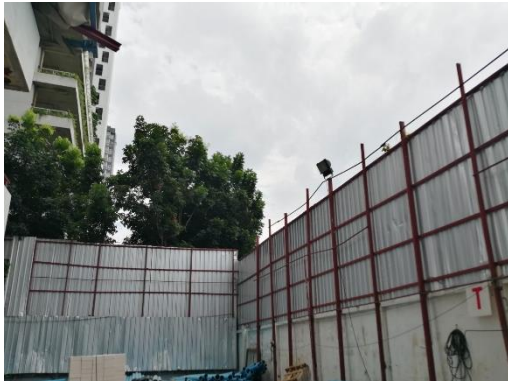
รูปที่ 1 รั้ว Metal Sheet รอบพื้นที่โครงการ

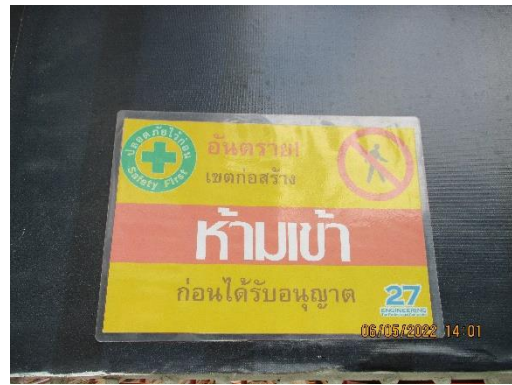
รูปที่ 2 ป้ายเขตก่อสร้างห้ามเข้า

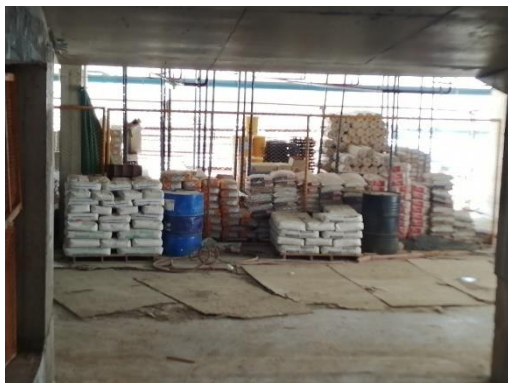
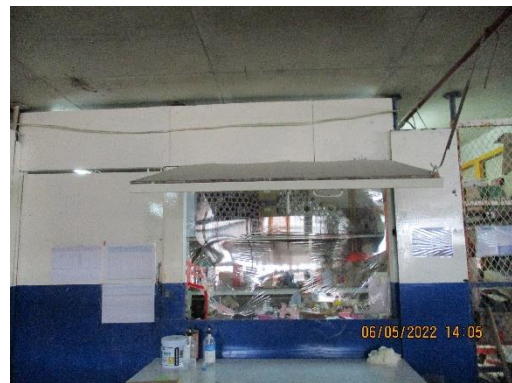
รูปที่ 3 ห้องจัดเก็บวัสดุและอุปกรณ์ก่อสร้าง

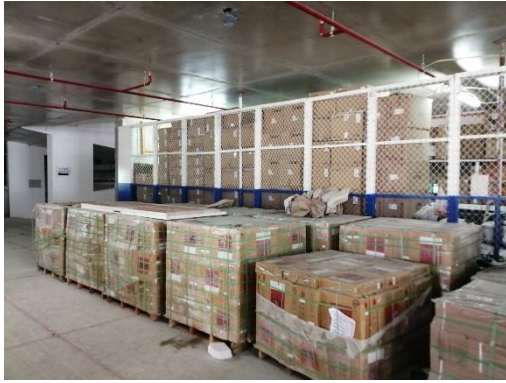
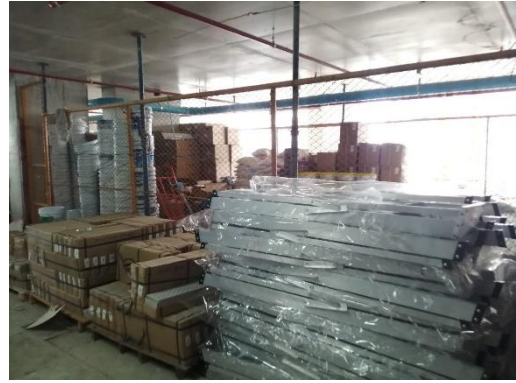
รูปที่ 3 ห้องจัดเก็บวัสดุและอุปกรณ์ก่อสร้าง (ต่อ)

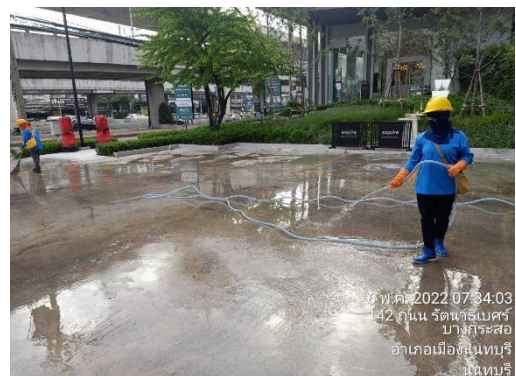
รูปที่ 5 คนงานฉีดพรมน้ำบริเวณพื้นที่โครงการ

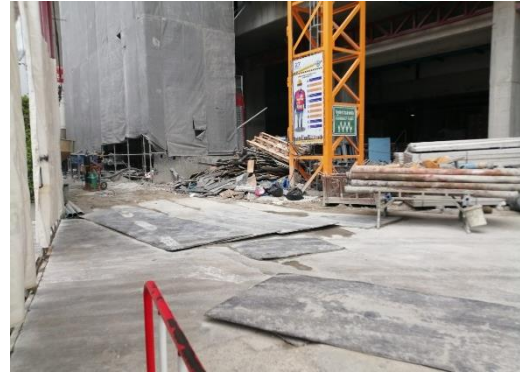
รูปที่ 7 ถนนคอนกรีตสำหรับเดินรถภายในโครงการ

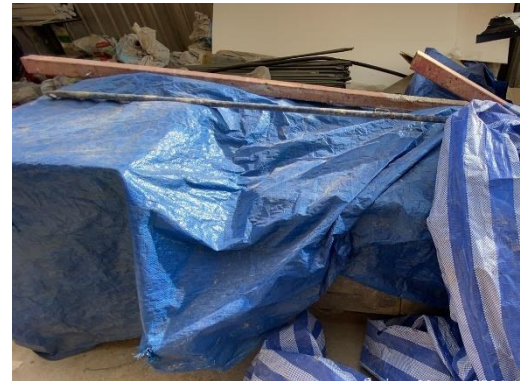
รูปที่ 8 ผ้าใบปิดคลุมวัสดุก่อสร้าง

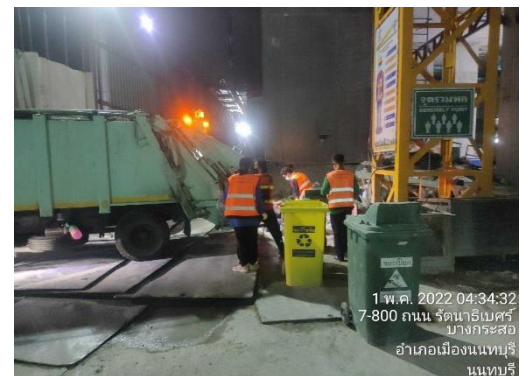
รูปที่ 9 รถเก็บขนมูลฝอยของเทศบาลนนทบุรี

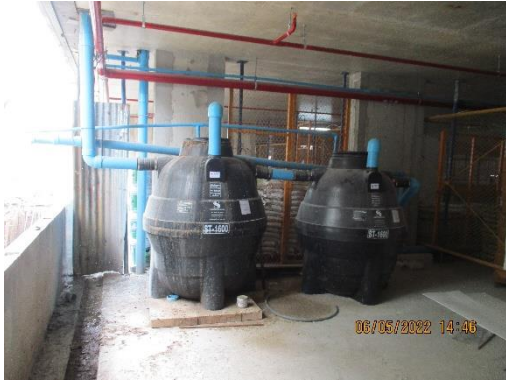
รูปที่ 19 ถังบำบัดน้ำเสียสำเร็จรูป

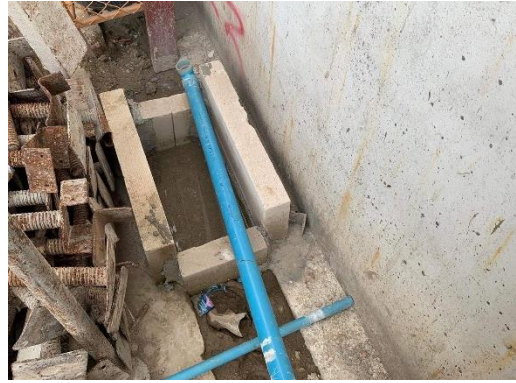
รูปที่ 20 บ่อตกตะกอนดิน

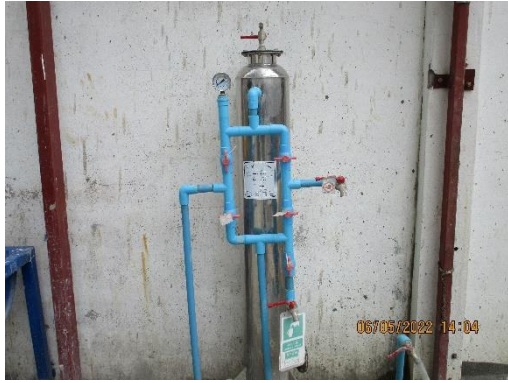
รูปที่ 22 น้ำดื่มสำหรับคนงานก่อสร้าง

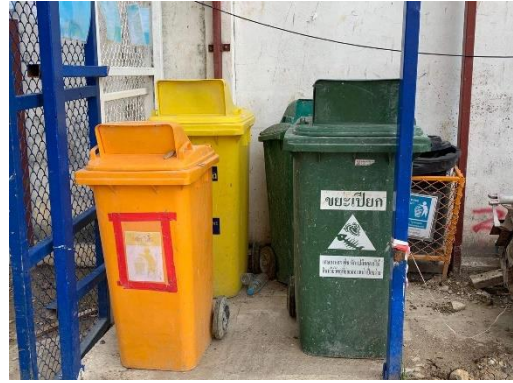
รูปที่ 23 ถังรองรับมูลฝอย

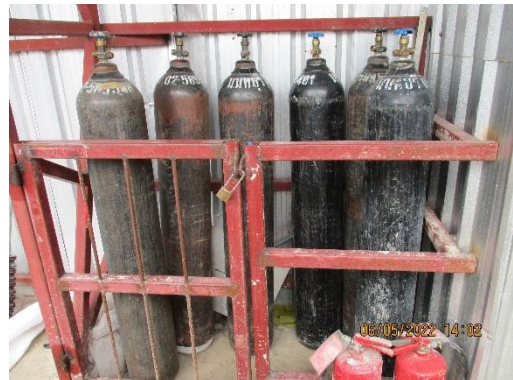
รูปที่ 25 พื้นที่เก็บวัตถุไวไฟ

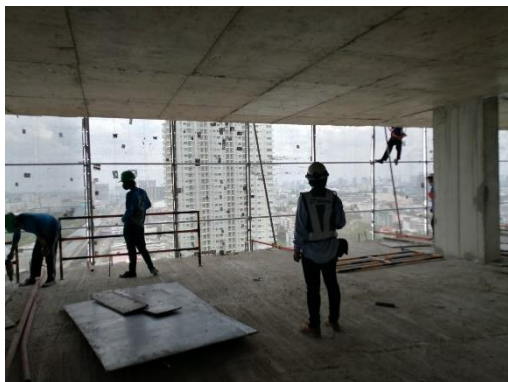
รูปที่ 26 เจ้าหน้าที่ควบคุมการทำงานของคนงานก่อสร้าง

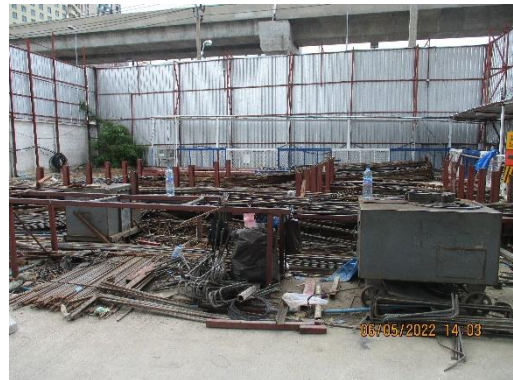
รูปที่ 29 พื้นที่สำหรับตัดเหล็ก

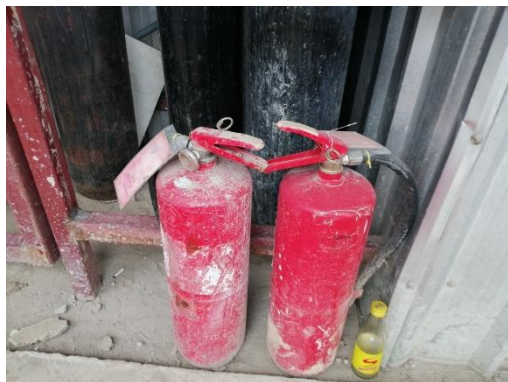
รูปที่ 30 ถังดับเพลิง

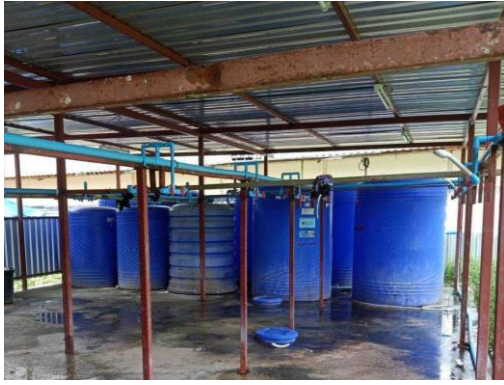
รูปที่ 31 ถังสำรองน้ำ

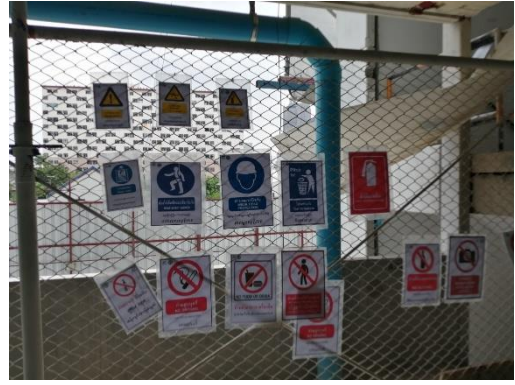
รูปที่ 32 ป้ายเตือนอันตราย

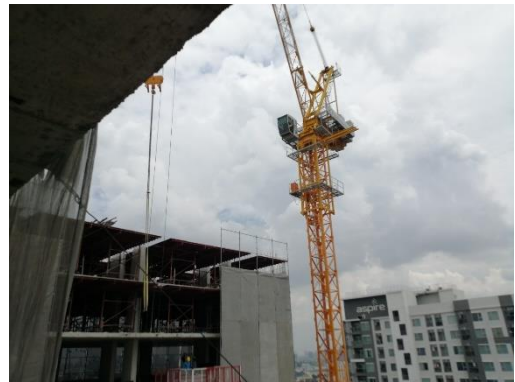
รูปที่ 33 การกวาดแขนของเครน

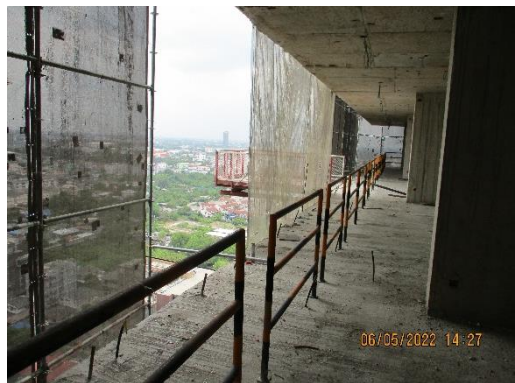
รูปที่ 34 ราวและแผ่นรองกันตก

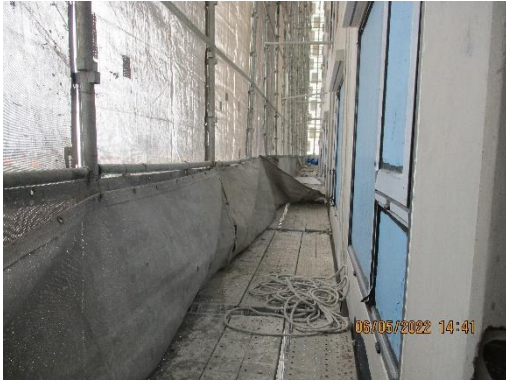
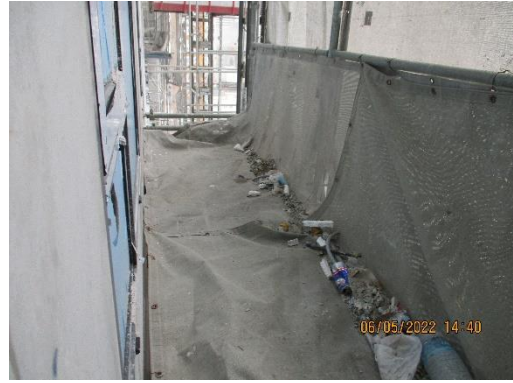
รูปที่ 34 ราวและแผ่นรองกันตก (ต่อ)

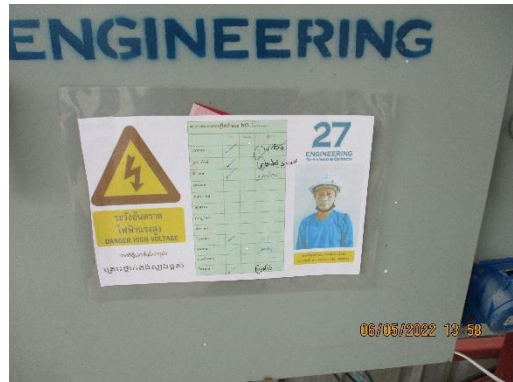
รูปที่ 35 เจ้าหน้าที่ดูแลระบบไฟฟ้า

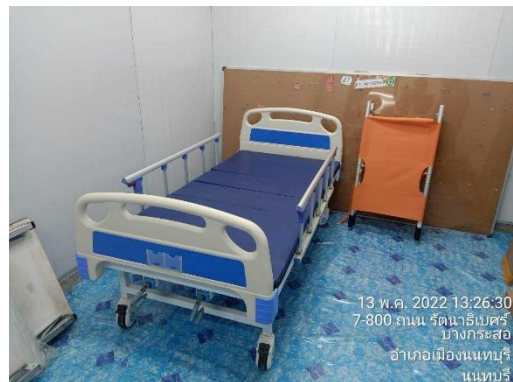
รูปที่ 36 อุปกรณ์ปฐมพยาบาลเบื้องต้น

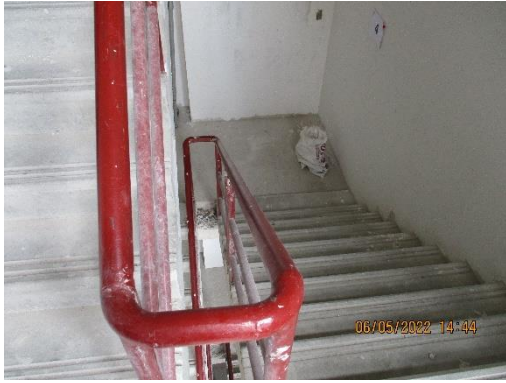
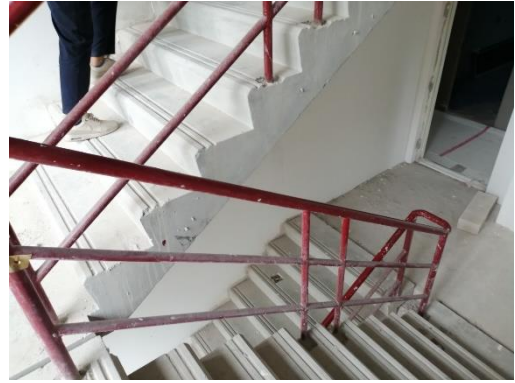
รูปที่ 37 บันไดทางขึ้น-ลงอาคาร

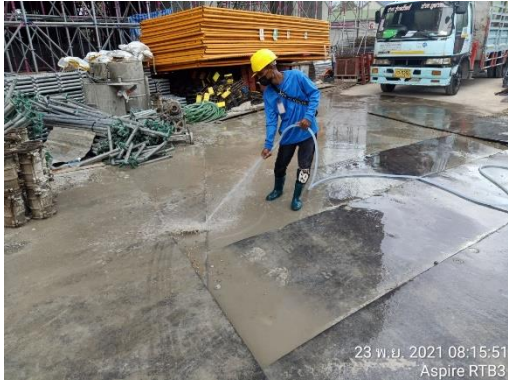
รูปที่ 39 พื้นที่กำลังล้างรถ

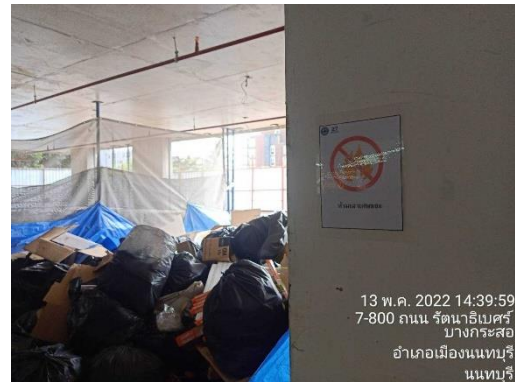
รูปที่ 45 ป้ายห้ามเผาขยะ

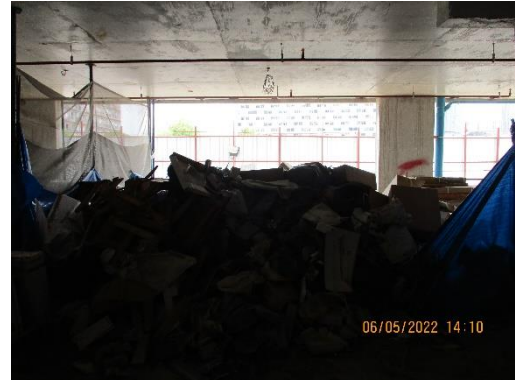
รูปที่ 48 พื้นที่เก็บเศษวัสดุก่อสร้าง

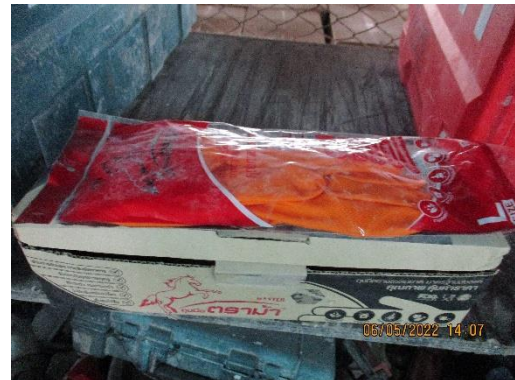
รูปที่ 49 อุปกรณ์ป้องกันอันตรายส่วนบุคคล

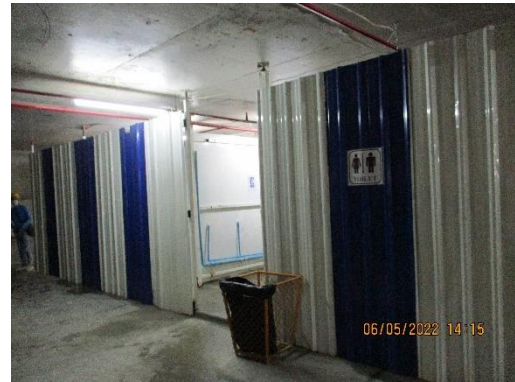
รูปที่ 50 ห้องน้ำ-ห้องส้วม

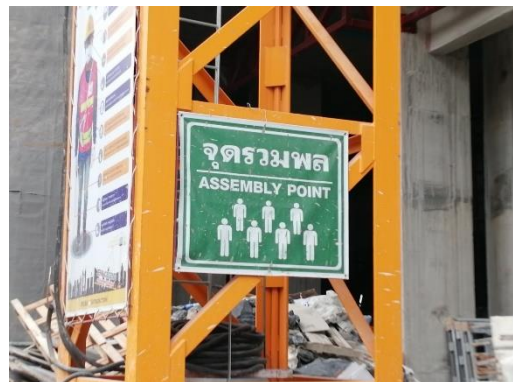
รูปที่ 55 จุดรวมพล

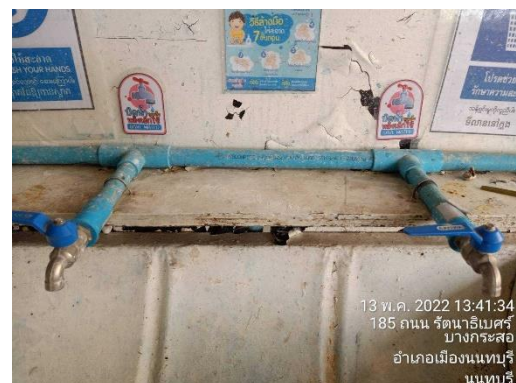
รูปที่ 60 ลานอาบน้ำบริเวณบ้านพักคนงาน
