ผลการดำเนินการตามมาตรการป้องกันและแก้ไขผลกระทบสิ่งแวดล้อม

การดำเนินการตามมาตรการป้องกันและแก้ไขผลกระทบสิ่งแวดล้อม โครงการเคหะชุมชนและบริการชุมชน จังหวัดสงขลา (หาดใหญ่-น่าน้อย) (ระยะดำเนินการ) ประจำเดือนมกราคม – มิถุนายน 2565 มีรายละเอียดผลการปฏิบัติตามมาตรการที่กำหนด รายละเอียดแสดงดังต่อไปนี้

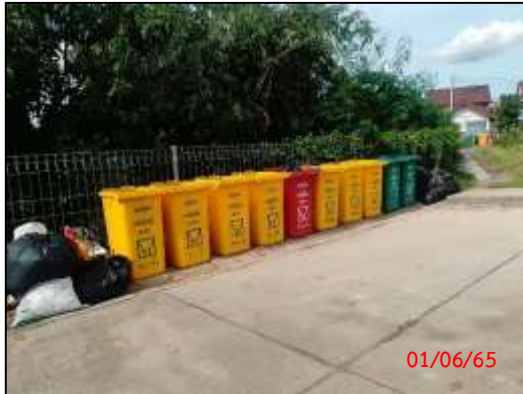
รูปที่ 2.2-1 จุดทิ้งขยะมูลฝอยภายในโครงการ

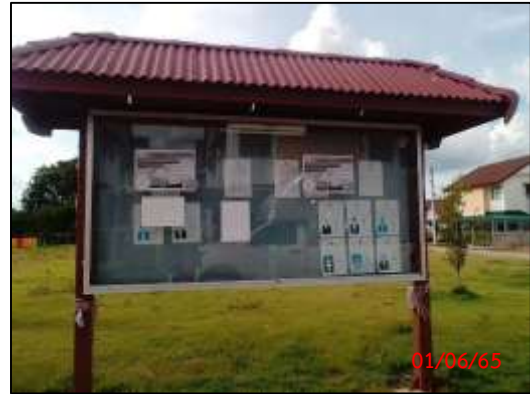
รูปที่ 2.2-2 ป้ายประชาสัมพันธ์

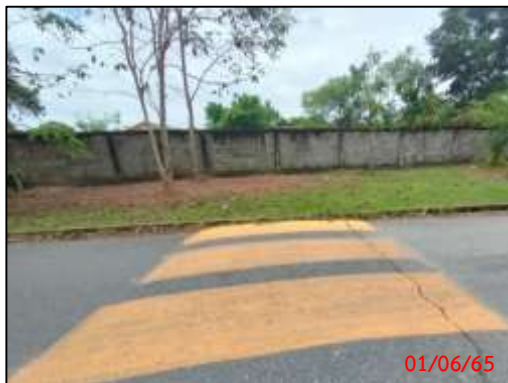
รูปที่ 2.2-3 สันนูนชะลอความเร็ว

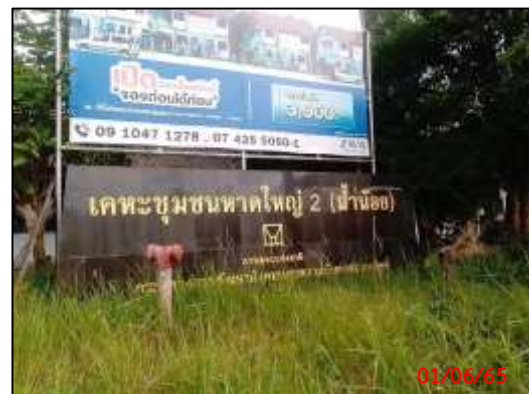
รูปที่ 2.2-4 ป้ายชื่อโครงการ

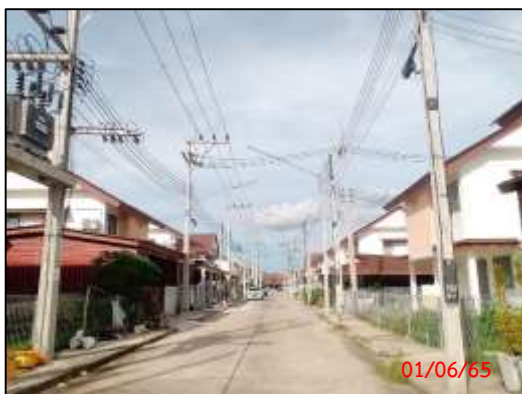
รูปที่ 2.2-5 ถนนภายในโครงการ

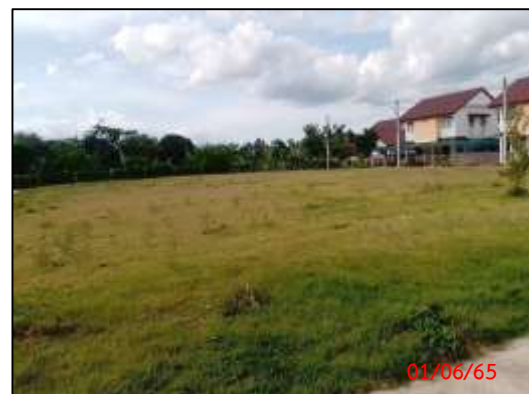
รูปที่ 2.2-6 พื้นที่สีเขียวภายในโครงการ

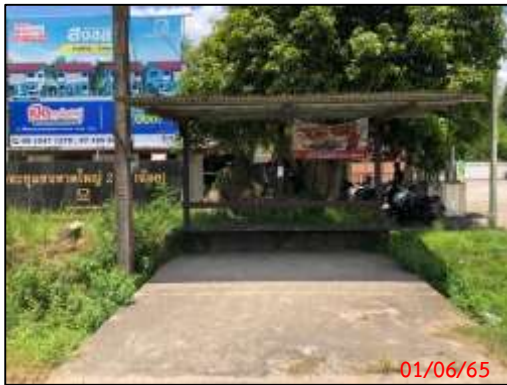
รูปที่ 2.2-7 จุตรอรรถสาธารณะ

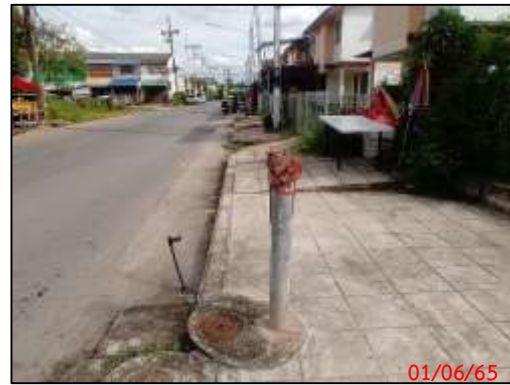
รูปที่ 2.2-8 หัวรับน้ำดับเพลิง
