5. ผลการดำเนินการตามมาตรการป้องกันและแก้ไขผลกระทบสิ่งแวดล้อม
ตารางที่ 2 เปรียบเทียบมาตรการป้องกันและแก้ไขผลกระทบสิ่งแวดล้อมที่กำหนดไว้ในรายงานการวิเคราะห์ผลกระทบสิ่งแวดล้อม
โครงการ U KHAOYAI HOTEL(ชื่อเดิม โรงแรม Magnolias4) ระยะเปิดดำเนินการ

แบบ ตต.3

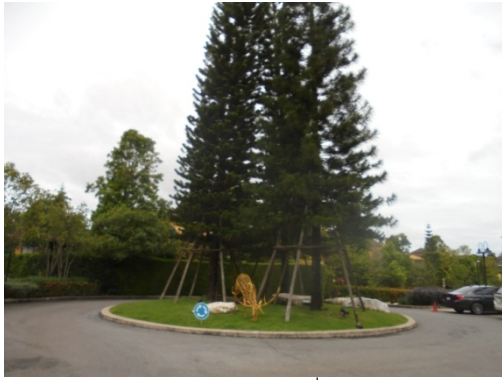
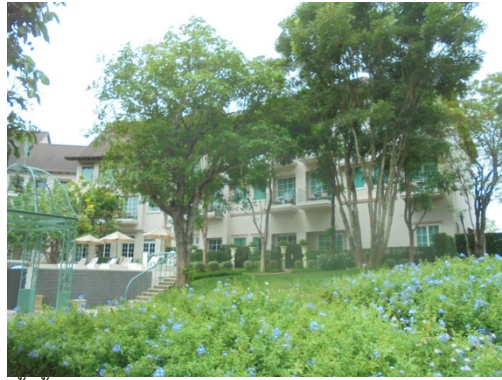
ภาพที่ 3-1 ปลุกต้นไม้เป็นแนวรั้วกันขอบเขตของโครงการ

เงื่อนไขตามมาตรการป้องกันและแก้ไขผลกระทบสิ่งแวดล้อม	ผลการปฏิบัติตามมาตรการ	ปัญหา อุปสรรค และข้อเสนอแนะ	เอกสารอ้างอิง
1.ทรัพยากรสิ่งแวดล้อมทางกายภาพ 1.1 สภาพภูมิประเทศ 1. จัดให้มีเจ้าหน้าที่คอยดูแลต้นไม้และสวนหย่อมภายในพื้นที่โครงการให้มีสภาพดีอยู่เสมอ ตามมาตรการด้านสุนทรียภาพและทัศนียภาพ	มีเจ้าหน้าที่ดูแลสวนไว้เป็นอย่างดี ต้นไม้ภายในโครงการทั้งหมดเจริญเติบโตดี และออกแบบการปลูกไว้อย่างสวยงาม	-	ภาพที่ 3-1

2. สำหรับแนวทางในการลดผลกระทบต่ออาคารข้างเคียง จะได้นำเสนอในหัวข้อผลกระทบด้านทัศนียภาพต่อไป	ผลกระทบด้านทัศนียภาพเป็นผลกระทบด้านบวก มีความกลมกลืนกับธรรมชาติดั้งเดิมที่เป็นลำห้วยและต้นไม้ริมห้วย	-	ภาพที่ 3-1

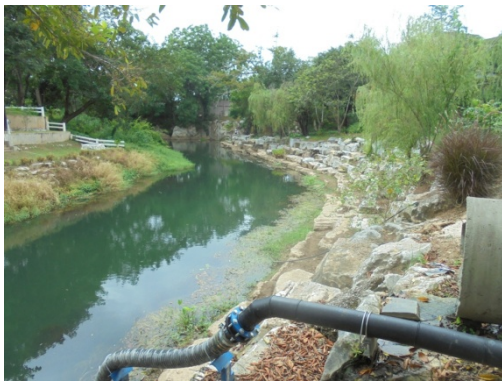
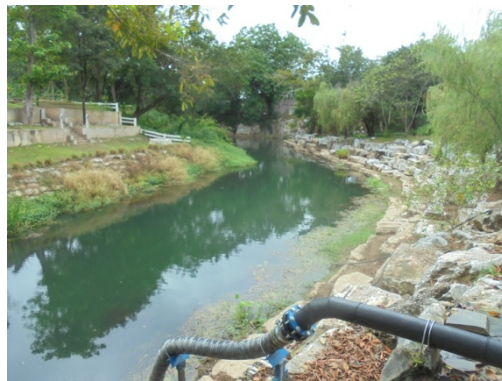
ภาพที่ 3-2 กำแพงดินเป็นภูเขารวมชาติ ใช้หินอ่อนตัดก้อน ทำเป็นกำแพงดินมีความลาดเอียงไม่เกิน 45 องศา และบ่อพักน้ำก่อนระบายออก

1.2 ดินและการชะล้างพังทลาย 1. จัดให้มีกำแพงกันดิน วัสดุผนังฉาบ) ผนังเรียบทำสี ทำ Strucco มีความสูง 1.5 เมตร และหนา 0.4 เมตร และราวกันตก วัสดุเหล็กกล่อง ทาสีกันสนิม และทำสีตามมาตรฐาน โครงการมีความสูง 1.05 เมตร โดยกำแพงกันดินนี้จะอยู่บริเวณพื้นที่สีเขียวของอาคาร B ด้านทิศเหนือติดกับลำตะคอง	กำแพงกันดินปัจจุบันเป็นวัสดุคอนกรีตเสริมเหล็กวางไถ่ระดับที่ริมตลิ่งของห้วยลำตะคอง มีความลาดชันไม่เกิน 45 องศา สีที่ใช้เป็นสีธรรมชาติของหินอ่อนอยู่บริเวณริมพื้นที่สีเขียวของอาคาร B	-	ภาพที่ 3-2

2. จัดให้มีกำแพงกันดิน วัสดุผนังและ CAP ของกำแพงกั้นหินภูเขาธรรมชาติและขนาด มีความสูงตั้งแต่ 1.10-2.30 เมตรและหนา0.55 เมตร โดยกำแพงกันดินนี้จะอยู่บริเวณพื้นที่สีเขียวของอาคาร B ด้านทิศเหนือ ซึ่งติดกับลำตะคองและโดยรอบสระน้ำของโครงการ	กำแพงกันดินปัจจุบันเป็นวัสดุคอนกรีตเสริมเหล็กวางไถ่ระดับที่ริมตลิ่งของห้วยลำตะคอง มีความลาดชันไม่เกิน 45 องศา สีที่ใช้เป็นสีธรรมชาติของหินอ่อนอยู่บริเวณริมพื้นที่สีเขียวของอาคาร B	-	ภาพที่ 3-2

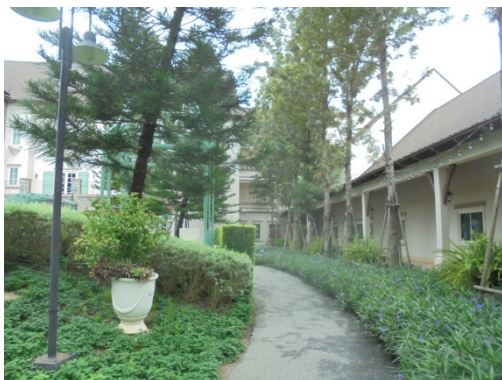
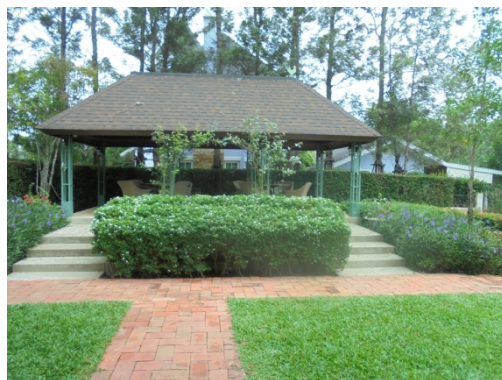
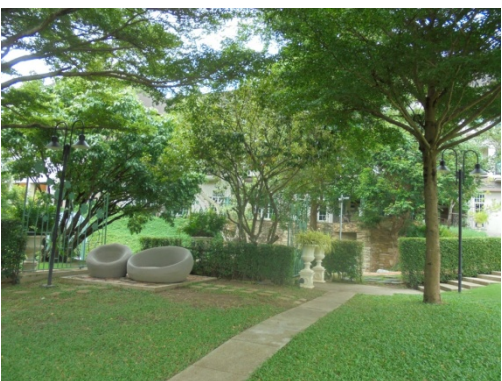
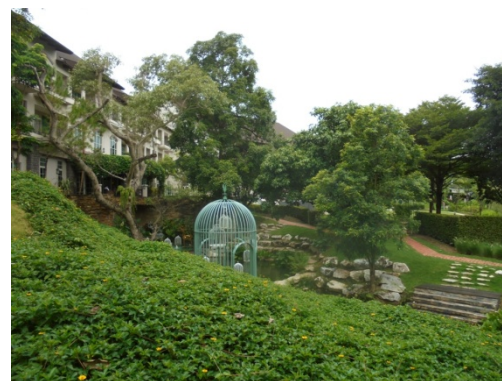
ภาพที่ 3-3 พื้นที่สีเขียวของโครงการ

1.3 คุณภาพอากาศ 1. จัดให้มีพื้นที่สีเขียวตามแนวรั้วโครงการ เพื่อเป็นแนวกำบังความร้อนจากเครื่องปรับอากาศและเพื่อช่วยดูดคาร์บอนมอนอกไซด์	มีพื้นที่สีเขียวตามแนวรั้วขอบเขตโครงการไว้แล้วอย่างหนาแน่น	-	ภาพที่ 3-3

4. รักษาสภาพธรรมชาติและดูแลต้นไม้ในโครงการให้ดีอยู่เสมอ เพื่อช่วยเป็นแนวป้องกันเสียงจากภายนอก	ดูแลต้นไม้และธรรมชาติโดยรอบไว้เป็นอย่างดี มีต้นไม้เป็นแนวป้องกันเสียงจากการจราจรภายนอกโครงการ	-	ภาพที่ 3-3

2. ปลูกต้นไม้และจัดภูมิสถาปัตยกรรมในพื้นที่โครงการเพื่อเป็นแนวป้องกันมิให้เศษตะกอนดินและป้องกันการไหลบ่าของน้ำลงสู่ลำตะคอง	ปลูกไว้แล้วทั้งไม้ยืนต้น ไม้พุ่มและไม้คลุมดิน	-	ภาพที่ 3-3

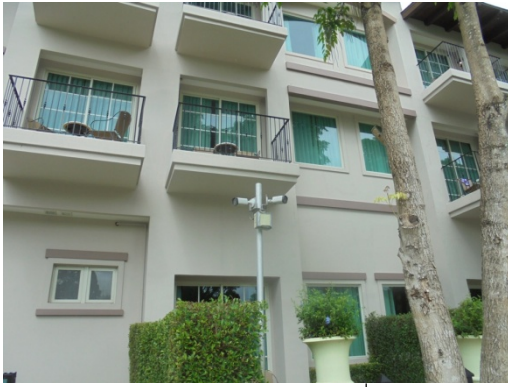
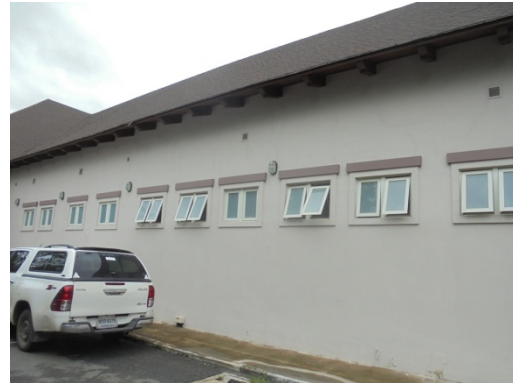
ภาพที่ 3-4 ช่องเปิดระบายอากาศภายในอาคาร

4. ดูแลระบบการระบายอากาศภายในอาคารอยู่เสมอ เปิดประตูอาคารบางจุดเพื่อให้อากาศถ่ายเทได้สะดวก	ประตูหน้าต่างอาคารเปิดไว้เสมอ สามารถระบายอากาศธรรมชาติพัดผ่านภายในอาคาร และภายในอาคารอากาศเย็นสบาย	-	ภาพที่ 3-4

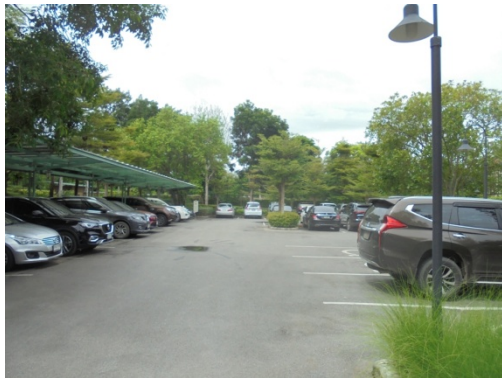
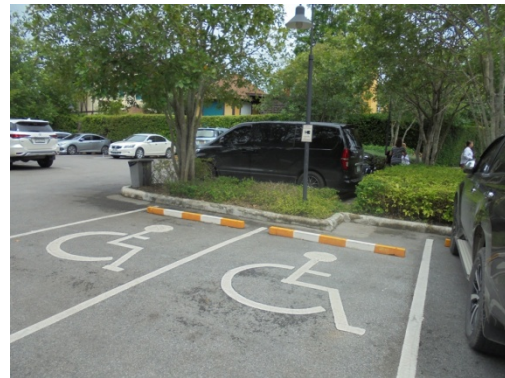
ภาพที่ 3-5 บริเวณพื้นที่จอดรถไม่มีกิจกรรมอื่นที่ทำให้ที่จอดรถลดลง

7. จัดให้มีพื้นที่สีเขียวรอบบริเวณลานจอดรถยนต์เพื่อทำหน้าที่ในการกรอง และดักจับสารมลพิษทางอากาศไม่ให้ออกสู่ภายนอกโครงการ	มีพื้นที่สีเขียวบริเวณรอบลานจอดรถไว้แล้ว	-	ภาพที่ 3-5

10. ห้ามวางป้ายหรือสิ่งปลูกสร้างอื่นบดบังหรือกีดขวางบริเวณช่องเปิดโล่งลานจอดรถยนต์	บริเวณลานจอดรถยนต์ไม่มีสิ่งปลูกสร้างอื่น และจำนวนที่จอดรถคงเดิม	-	ภาพที่ 3-5

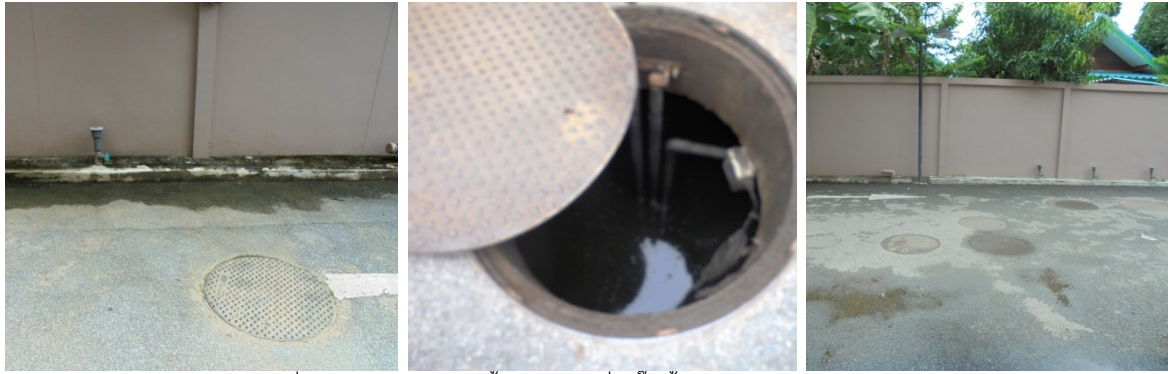
ภาพที่ 3-8 บริเวณบ่อบำบัดน้ำเสีย และเครื่องปั้มน้ำสำรองภายในบ่อบำบัดอากาศ

1.6 การจัดการน้ำเสีย 1. จัดให้มีระบบบำบัดน้ำเสียรวม ชนิดเติมอากาศ จำนวน 1 ชุด รองรับน้ำเสียได้ 70 ลบ.ม./วัน น้ำเสียที่ผ่านการบำบัดจะไหลเข้าสู่ถังเก็บน้ำหลังบำบัดเพื่อเติมโอโซน ซึ่งสามารถบำบัดจนได้คุณภาพน้ำทิ้งก่อนนำไปรดน้ำต้นไม้ ภายในโครงการและบางส่วนจะไหลลงสู่บ่อซึมในพื้นที่โครงการ และระบบบำบัดน้ำเสียแบบเติมอากาศสำหรับน้ำเสียจากห้องพักรวมจำนวน 1 ชุด ความจุ 0.6 ลบ.ม.	โครงการจัดระบบบำบัดน้ำเสียรวมไว้ในโครงการตามที่กำหนดไว้อย่างเคร่งครัด	-	ภาพที่ 3-8

9. ตรวจสอบดูแลฝาบ่อและส่วนที่ต้องเข้าไปดูแลและซ่อมแซมระบบให้อยู่ในสภาพที่ปิดมิดชิดตลอดเวลา เพื่อลดละอองน้ำเสียและกลิ่นเหม็นออกจากระบบบำบัด	ฝาบ่อบำบัดน้ำเสียเป็นฝาเหล็ก ปิดมิดชิดตลอดเวลาไม่มีกลิ่นละอองน้ำเสีย	-	ภาพที่ 3-8

11. จัดให้มีการสำรวจเครื่องเติมอากาศในระบบบำบัดน้ำเสียอีก 1 ชุด ไว้ในห้องสำนักงาน เพื่อใช้เปลี่ยนเครื่องเติมอากาศที่เสียหายทันที โดยไม่ต้องมีการพักเดินระบบนาน จนทำให้เกิดปัญหาน้ำเสียที่ไม่ได้บำบัดระบายลงสู่ท่อระบายน้ำสาธารณะ	จัดอุปกรณ์สำรวจสำหรับเครื่องเติมอากาศไว้แล้ว ขณะซ่อมบำรุงจะมีการใช้งานได้อย่างต่อเนื่อง	-	ภาพที่ 3-8

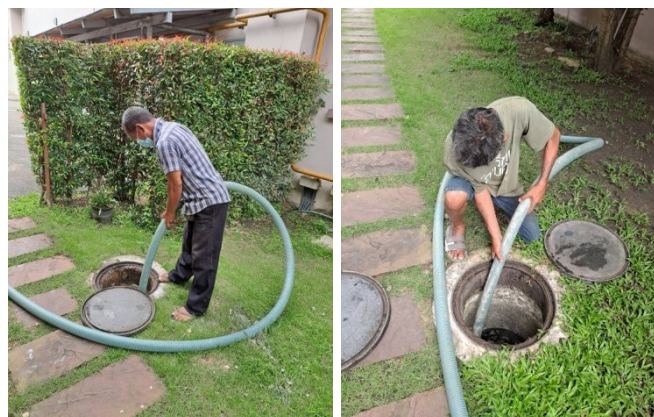
ภาพที่ 3-10 สูบตะกอนออกจากถังแยกตะกอน

4. จัดให้มีการสูบน้ำจากตะกอนออกจากถังแยกตะกอนทุก 1 ปี	สูบน้ำจากถังแยกตะกอนไปกำจัดโดยรถสูบน้ำของปี 64	-	ภาพที่ 3-10
5. จัดให้มีเจ้าหน้าที่ที่มีความรู้คอยดูแลระบบบำบัดน้ำเสียของโครงการให้ใช้งานได้อย่างมีประสิทธิภาพ	เจ้าหน้าที่ผ่านช่างของโครงการมีความรู้ในการดูแลระบบบำบัดน้ำเสียเป็นอย่างดี	-	-

2. จัดให้มีการสูบน้ำจากตะกอนออกจากถังแยกกากตะกอนทุก ๆ 1 ปี	สูบน้ำจากถังแยกตะกอนไปกำจัดโดยรถสูบน้ำของปี 64	-	ภาพที่ 3-10
3. จัดให้มีการกำจัดก๊าซมีเทนที่เกิดขึ้นจากระบบบำบัดน้ำเสียรวมปริมาณ 1.84 ลบ.ม./วัน โดยใช้เมทิลโอโทรฟแบบคทีเรียในดินของพื้นที่สีเขียวอาคาร B บริเวณด้านทิศตะวันออกของโครงการซึ่งอยู่เหนือระบบบำบัดน้ำเสียรวมมีพื้นที่ 140 ตร.ม. ในการบำบัด	จัดบริเวณพื้นที่สีเขียวด้านข้างระบบบำบัดน้ำเสียในการบำบัดมีเทนที่เกิดขึ้นไว้แล้ว	-	ภาพที่ 3-9

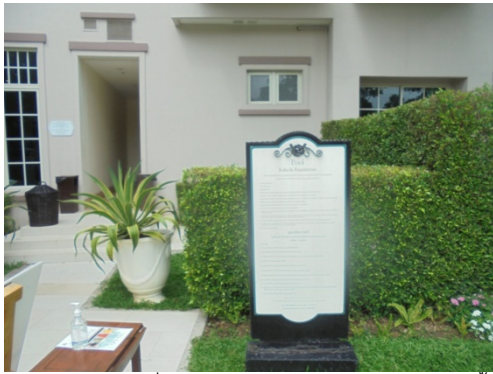
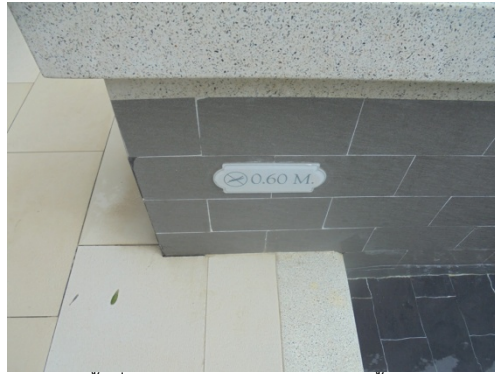
ภาพที่ 3-12 ป้ายกฎระเบียบการใช้สระว่ายน้ำ ป้ายระวางพื้นลื่น และป้ายความลึกสระว่ายน้ำ

13. จัดให้มีผู้ควบคุมดูแล ซึ่งผ่านการฝึกอบรมการดูแลคุณภาพน้ำในสระว่ายน้ำตามหลักสุขาภิบาลสิ่งแวดล้อมเพื่อให้มีความรู้เกี่ยวกับการควบคุมน้ำ และการดูแลรักษาสระว่ายน้ำดังนี้ <ul style="list-style-type: none"> - จัดให้มีการจัดและควบคุมคุณภาพน้ำให้อยู่ในเกณฑ์มาตรฐาน - บริเวณโดยรอบสระว่ายน้ำโดยเฉพาะทางเข้าสระว่ายน้ำต้องมีที่หรือบริเวณสำหรับล้างหรือเก็บรองเท้า - จัดให้มีการเก็บตัวอย่างเพื่อตรวจวิเคราะห์คุณภาพน้ำ ตามเกณฑ์มาตรฐาน ต้องเก็บอย่างน้อย 2 จุด โดยจากส่วนลึกและส่วนตื้นขณะที่มีผู้ใช้สระว่ายน้ำมากที่สุด - จัดให้มีเครื่องมือสำหรับตรวจวิเคราะห์คุณภาพน้ำ(pH Meter , Free and Total Chlorine Test Kit) ไว้ประจำโครงการ รวมทั้งบันทึกผล 	เจ้าหน้าที่ฝ่ายช่างควบคุมคุณภาพน้ำในสระว่ายน้ำของโครงการเป็นประจำทุกวันได้แก่ค่า pH Residual Chlorine ให้อยู่ในเกณฑ์มาตรฐานทุกวัน บริเวณรอบสระว่ายน้ำมีทางเข้าและมีที่สำหรับล้างและเก็บรองเท้าไว้แล้ว มีการตรวจคุณภาพน้ำเป็นประจำ 2 จุดที่ส่วนลึกและส่วนตื้น มีเครื่องตรวจวิเคราะห์ไว้แล้วเป็น pH Meter , Free and Total Chlorine Test Kit	-	ภาพที่ 3-12

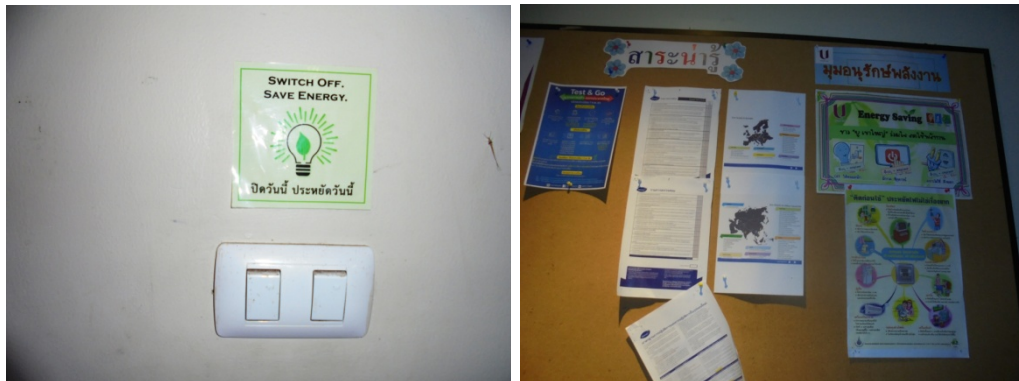
ภาพที่ 3-19 ป้ายรณรงค์ให้ประหยัดพลังงาน

2. รณรงค์ให้ผู้พักแรมภายในโครงการใช้ไฟฟ้าอย่างประหยัด และติดป้ายประชาสัมพันธ์ไว้ตามจุดต่าง ๆ เช่น ปิดไฟทุกครั้งหลังใช้งาน การขึ้นลง 1-2 ชั้น กรุณาใช้บันได เป็นต้น เพื่อเตือนให้ประหยัดพลังงาน	ติดป้ายรณรงค์ไว้แล้วภายในอาคาร	-	ภาพที่ 3-19

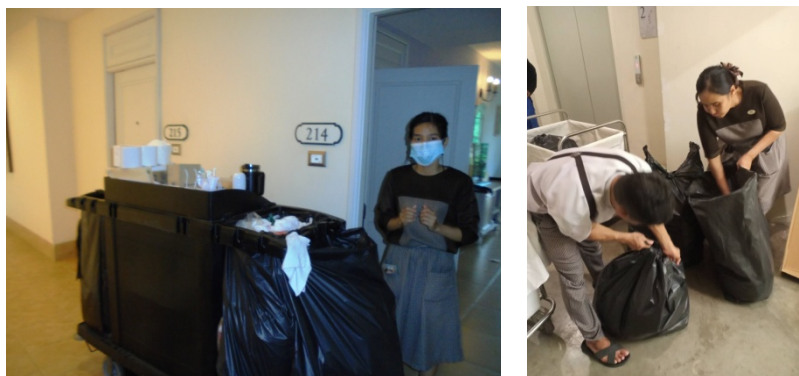
ภาพที่ 3-20 ถึงขยะภายในโครงการและการคัดแยกมูลฝอยของแม่บ้านและจัดเก็บนำไปไว้ที่ห้องพักมูลฝอยรวม

3.3 การจัดการขยะ 1. จัดให้มีถังขยะรองรับภายในห้องพักขยะรวม ห้องอาหาร โถงทางเดิน โถงลิฟต์ พื้นที่สำนักงานและพื้นที่ใช้สอยส่วนกลางให้เพียงพอต่อการรองรับขยะที่เกิดขึ้น	มีถังขยะภายในห้องพักขยะรวม ห้องอาหาร โถงทางเดิน โถงลิฟต์ ห้องน้ำ สำนักงานไว้อย่างเพียงพอ	-	ภาพที่ 3-20

5. ให้แม่บ้านทำการรวบรวมขยะจากห้องพักแต่ละชั้นหลังเวลา 11.00-14.00 น.ซึ่งเป็นช่วงนอกเวลาเร่งด่วนที่ผู้พักแรมจะใช้ลิฟต์และจะออกจากโครงการ	แม่บ้านรวบรวมมูลฝอยในช่วงเวลา 12-13 น.เป็นเวลาที่มีการเช็คเข้าที่ออกจากโรงแรม	-	ภาพที่ 3-20

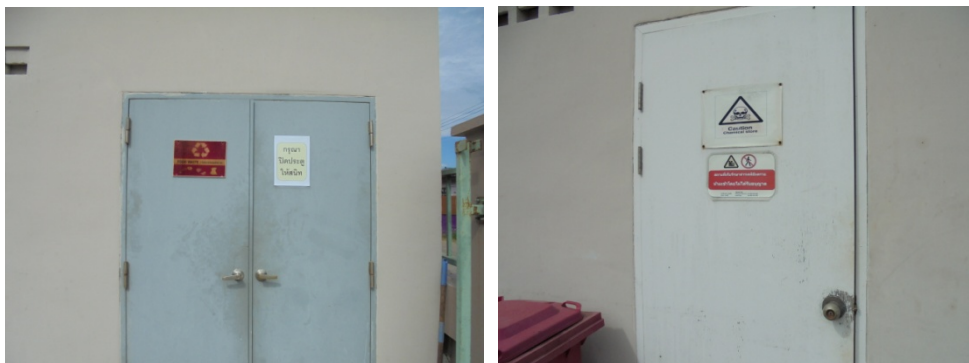
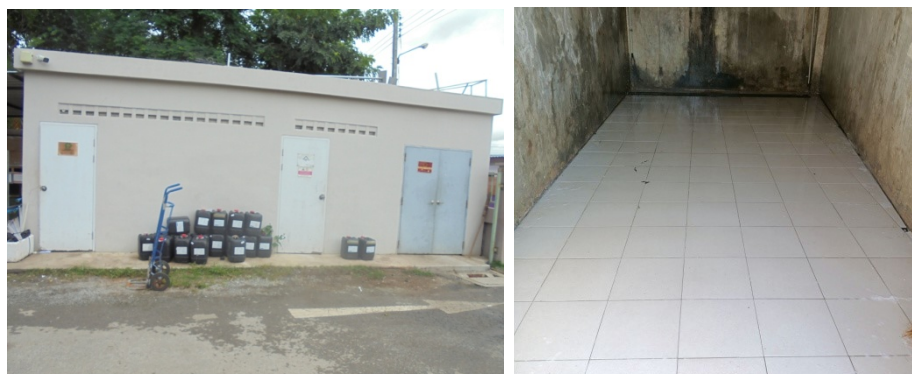
ภาพที่ 3-21 ห้องพักมูลฝอยรวมของโครงการ และล้างทำความสะอาดอย่างสม่ำเสมอหลังทำการเก็บขนมูลฝอยแล้ว

2. จัดให้มีห้องพักขยะรวมบริเวณชั้นล่างของโครงการจำนวน 3 ห้อง สำหรับห้องพักขยะแห้งขนาดความจุ 13.5 ลบ.ม. ห้องพักขยะเปียกขนาดความจุ 15.03 ลบ.ม. และห้องพักขยะรีไซเคิล อันตรายน ขนาดความจุ 33.35 ลบ.ม. รวมความจุ 62.28 ลบ.ม. สามารถกักเก็บขยะได้นาน 45 วัน ภายในห้องพักขยะมีรางระบายน้ำเพื่อรวบรวมน้ำในห้องพักขยะเข้าสู่ระบบบำบัดน้ำเสียของห้องพักขยะรวมก่อนเข้าสู่ระบบบำบัดน้ำเสียรวมของโครงการ	มีห้องพักขยะรวมไว้ที่ชั้นล่างใกล้กับทางเข้า-ออกโครงการ ภายในมีรางระบายน้ำเสียจากการล้างห้องขยะ และมีเครื่องปรับอากาศไว้แล้ว	-	ภาพที่ 3-21

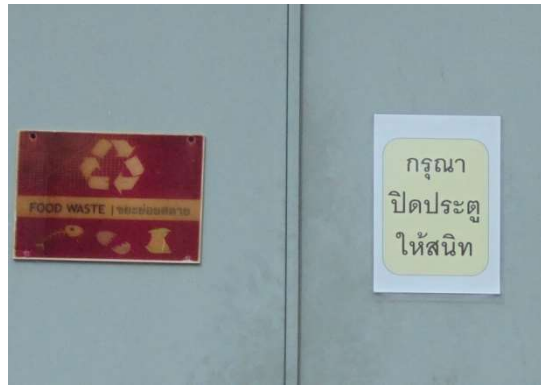
ภาพที่ 3-22 ป้ายเตือนให้ปิดประตูห้องพักรยะให้มีดชิด

7. ดำรวจตรวจสอบประตูห้องพักขยะรวมบริเวณชั้นล่างทุกครั้งเมื่อขนย้ายขยะ โดยประตูต้องปิดมิดชิดทุกครั้งเมื่อขนย้ายเสร็จสิ้น	ประตูห้องพักขยะปิดไว้อย่างมิดชิดและมีป้ายเตือนไว้หน้าห้องขยะ	-	ภาพที่ 3-22

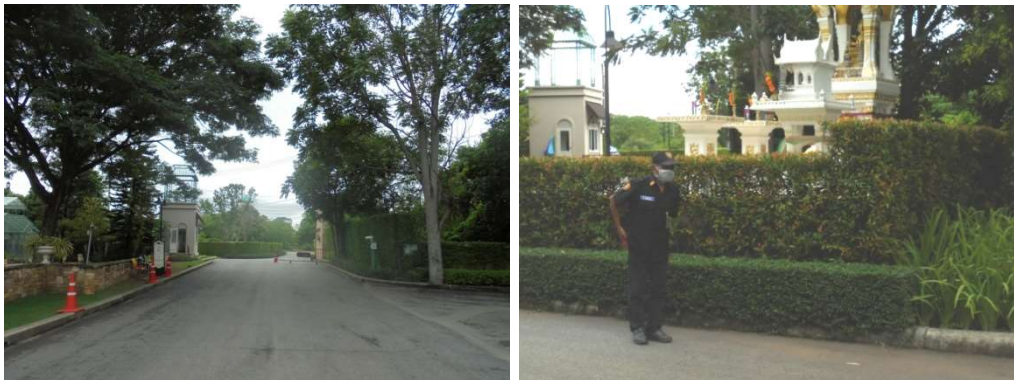
ภาพที่ 3-23 ทางเข้าออกพื้นที่โครงการและถนนภายในโครงการ เจ้าหน้าที่รักษาความปลอดภัย

3.6 การคมนาคมและการขนส่ง			
1. จัดให้มีเจ้าหน้าที่รักษาความปลอดภัยที่ผ่านการฝึกอบรมด้านการจราจรคอยอำนวยความสะดวกและจัดอบรมการจราจรบริเวณทางเข้า-ออกพื้นที่โครงการตลอด 24 ชั่วโมงและจัดให้มีเจ้าหน้าที่คอยอำนวยความสะดวกแก่ผู้พิการและทุพพลภาพในการเดินทางจากพื้นที่จอดรถเข้าสู่ตัวอาคารได้อย่างสะดวกปลอดภัย	มีเจ้าหน้าที่รักษาความปลอดภัย ดูแลความสะดวกด้านการจราจรที่บริเวณทางเข้าออกไว้แล้ว	-	ภาพที่ 3-23

3. จัดระบบการจราจรให้มีความปลอดภัย โดยการติดตั้งป้ายสัญญาณจราจรและจัดเจ้าหน้าที่ดูแลให้ความสะดวกภายในพื้นที่โครงการ โดยเฉพาะอย่างยิ่งบริเวณทางเข้า-ออกโครงการ	การจราจรมีความปลอดภัยอยู่เสมอ มีเจ้าหน้าที่ดูแลไว้แล้ว	-	ภาพที่ 3-23

เงื่อนไขตามมาตรการป้องกันและแก้ไขผลกระทบสิ่งแวดล้อม	ผลการปฏิบัติตามมาตรการ	ปัญหา อุปสรรค และข้อเสนอแนะ	เอกสารอ้างอิง
5. บริเวณทางเข้า-ออกโครงการ จะต้องไม่มีสิ่งกีดขวางที่จะบดบังทัศนวิสัยในการมองเห็นของผู้ขับขี่	ทางเข้าออกไม่มีสิ่งกีดขวาง	-	ภาพที่ 3-23

4.คุณภาพชีวิต 4.1 สภาพเศรษฐกิจและสังคม 1. จัดให้มีเจ้าหน้าที่รักษาความปลอดภัยออกตรวจดูแลความเรียบร้อยตลอด 24 ชม.	เจ้าหน้าที่รักษาความปลอดภัยดูแลไว้อย่างดี 24 ชั่วโมง	-	ภาพที่ 3-23

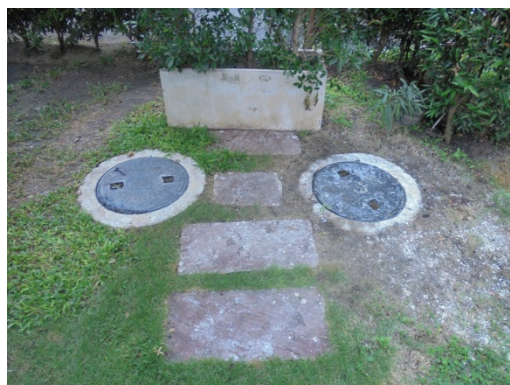
ภาพที่ 3-36 ถังดักไขมัน

5. จัดให้แม่บ้านดักกากไขมันที่ถังดักไขมันทุกวัน โดยนำไปตากให้แห้ง และเก็บใส่ถุงดำมัดปากถุงให้เรียบร้อยแล้วไปเก็บไว้ในห้องพักรวมเปียก	ให้การดูดไขมันจากบ่อดักไขมัน	-	ภาพที่ 3-36

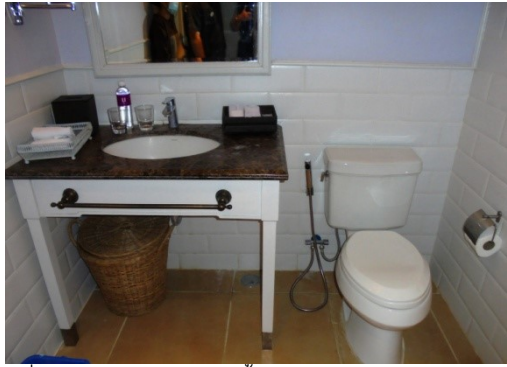
ภาพที่ 3-37 สุขภัณฑ์ประหยัสน้ำ และถังรองรับมูลฝอยในห้องพัก

9. ถ้ามีการปนเปื้อนของน้ำในถังเก็บสำรองน้ำของโครงการ ให้เจ้าหน้าที่หรือช่างประจำโครงการมาล้างทำความสะอาด	ล้างทำความสะอาดอย่างสม่ำเสมอ	-	ภาพที่ 3-18
10. เลือกใช้อุปกรณ์และผลิตภัณฑ์ที่ประหยัดน้ำ ได้แก่ ชักโครก และฝักบัวรุ่นประหยัดน้ำ เป็นต้น	เลือกใช้อุปกรณ์และผลิตภัณฑ์ประหยัดน้ำทั้งหมด	-	ภาพที่ 3-37

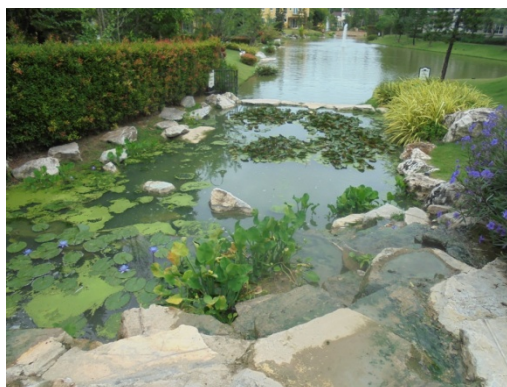
ภาพที่ 3-40 บ่อหนองน้ำ

4. หากพบว่าท่อระบายน้ำแตกหัก ต้องดำเนินการซ่อมแซมเปลี่ยนท่อใหม่ทันที	ท่อระบายน้ำไม่แตกหักเสียหาย	-	ภาพที่ 3-45
5. จัดให้มีบ่อนกักน้ำในพื้นที่โครงการปริมาตร 10,032 ลบ.ม.ก่อนปล่อยน้ำออกสู่ลำตะคอง	มีบ่อนกักน้ำไว้แล้ว	-	ภาพที่ 3-40
มาตรการติดตามตรวจสอบผลกระทบสิ่งแวดล้อม

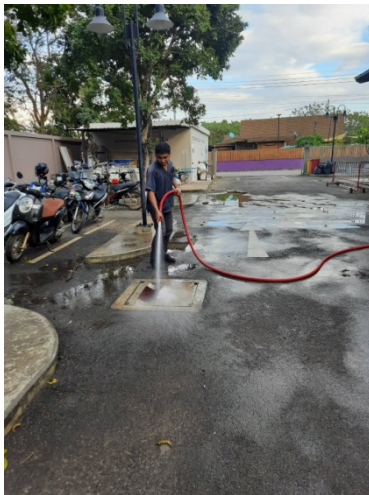
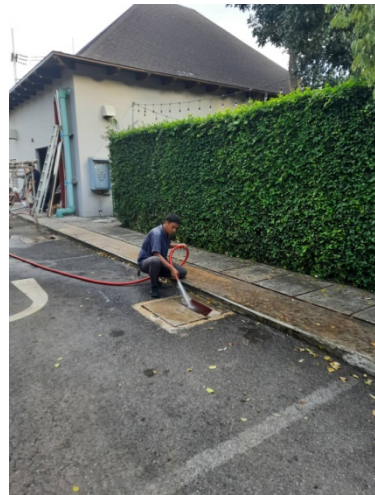
ภาพที่ 3-45 ล้างทำความสะอาดท่อระบายน้ำ ให้การระบายน้ำดี ไม่มีขยะอุดตัน

2. ดำรงทำความสะอาดท่อระบายน้ำโดยรอบอาคารโครงการ 2 ครั้ง/ปี(ก่อนและหลังฤดูฝน)	ทำความสะอาดท่อระบายน้ำปีละ 2 ครั้งไว้แล้ว	-	ภาพที่ 3-45
3. ถ้าท่อระบายน้ำอุดตัน ให้จัดช่างทำความสะอาดและขุดลอกตะกอนออกทันที	ท่อระบายน้ำไม่มีการอุดตัน	-	ภาพที่ 3-45

- ตรวจสอบบ่อกัก ,ท่อระบายน้ำรอบโครงการ และบ่อดักขยะบริเวณจุดเชื่อมต่อของบ่อนกักน้ำของโครงการ	บ่อกักน้ำ ท่อระบายน้ำ บ่อดักขยะ ไม่มีเศษขยะเศษดินอุดตันแต่อย่างใด	-	ภาพที่ 3-45
