สรุปผลการปฏิบัติตามมาตรการฯ
และข้อเสนอแนะ

จากผลการติดตามตรวจสอบผลการปฏิบัติตามมาตรการป้องกันและแก้ไขผลกระทบสิ่งแวดล้อมและมาตรการติดตามตรวจสอบผลกระทบสิ่งแวดล้อม โครงการ รีเจนท์โฮม บางซื่อ เฟส 27 (ระยะดำเนินการ) ระหว่างเดือน มกราคม ถึง มิถุนายน พ.ศ. 2565 พบว่าโครงการฯ มีการปฏิบัติตามมาตรการฯ เป็นส่วนใหญ่ แต่ยังคงมีมาตรการฯ บางมาตรการที่ทางโครงการไม่ได้ปฏิบัติ ปฏิบัติไม่ได้ ปฏิบัติได้แต่ไม่มีประสิทธิภาพ และยังไม่ถึงเวลาปฏิบัติ โดยสามารถสรุปได้ดังตารางที่ 4-1

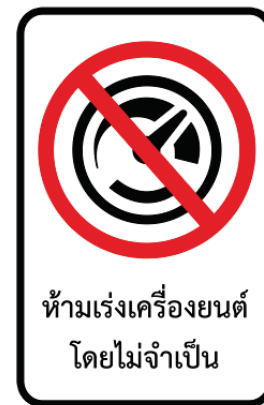
</div> <p>ป้ายป้ายห้ามเร่งเครื่องยนต์</p>

1) ผู้คนละออง (ต่อ)	- ติดตั้งป้ายห้ามเร่งเครื่องยนต์ไว้บริเวณที่จอดรถและทางวิ่งภายในโครงการให้เห็นอย่างชัดเจน	<p><u>การดำเนินการในปัจจุบัน</u></p> <p>- ปฏิบัติได้แต่ไม่มีประสิทธิภาพ : ทางโครงการมิได้จัดให้มีการติดตั้งป้ายห้ามเร่งเครื่องยนต์ไว้ที่บริเวณที่จอดรถ แต่ทั้งนี้ทางโครงการได้ทำการติดตั้งป้ายจำกัดความเร็ว 20 กิโลเมตร/ชั่วโมง เพื่อจำกัดความเร็วรถภายในโครงการ</p> <p><u>แนวทางการดำเนินการ</u></p> <p>- ให้นิติบุคคลอาคารชุด รีเจนท์โฮม บางซื่อ เฟส 27 ทำการติดตั้งป้าย “ป้ายห้ามเร่งเครื่องยนต์” บริเวณที่จอดรถและทางวิ่งภายในโครงการ โดยต้องมีลักษณะที่สามารถมองเห็นได้อย่างชัดเจน พร้อมทั้งจัดให้มีเจ้าหน้าที่ตรวจดูแลให้มีความสมบูรณ์อยู่เสมอ ดังตัวอย่าง</p> <div data-bbox="1518 778 1780 1185" data-label="Image">
