## บทที่ 2

### ผลการปฏิบัติตามมาตรการป้องกันและแก้ไขผลกระทบสิ่งแวดล้อม

## ตารางที่ 2-1 ผลการปฏิบัติตามมาตรการป้องกันและแก้ไขผลกระทบสิ่งแวดล้อม และมาตรการติดตามตรวจสอบผลกระทบสิ่งแวดล้อม

โรงแรมเซ็นทาราแกรนด์บีชรีสอร์ทและวิลลา หัวหิน ระหว่างเดือนมกราคม - เดือนมิถุนายน พ.ศ. 2565

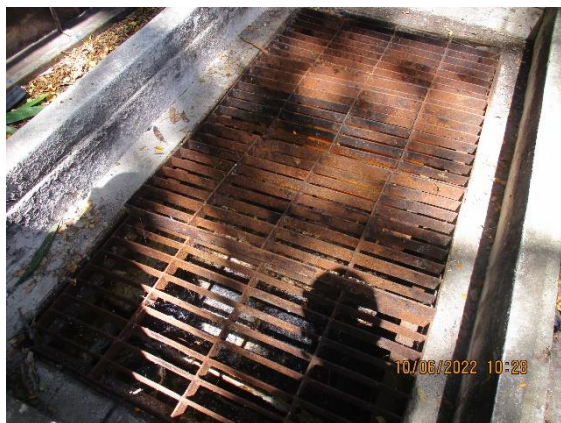
1) จัดให้มีบ่อดักไขมัน	โรงแรมมีการจัดทำบ่อดักไขมัน เพื่อกรองเศษอาหารที่ปนมากับน้ำทิ้ง ดักจับคราบน้ำมันและไขมันจากกิจกรรมต่าง ๆ ภายในห้องครัว มีการตรวจสอบสภาพและสูบล้างกำจัดอย่างสม่ำเสมอ แสดงดัง รูปที่ 2-1 และรูปที่ 2-2	-

รูปที่ 2-1 บ่อดักไขมันบริเวณห้องอาหาร

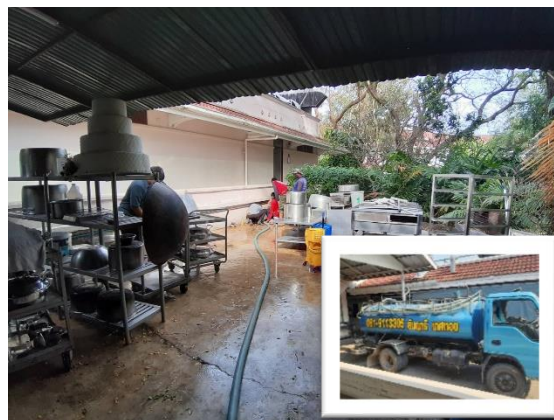
รูปที่ 2-2 การดูดไขมัน จากบ่อดักไขมันไปกำจัด

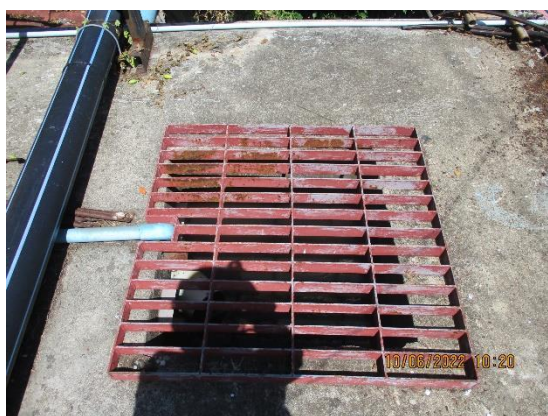
2) มีระบบบำบัดน้ำเสียที่มีประสิทธิภาพ	โรงแรมมีระบบบำบัดน้ำเสีย ประกอบด้วย ถังรับน้ำเข้า บ่อเติมอากาศ บ่อตกตะกอน บ่อเก็บสลัดจ์ ถังย่อยสลัดจ์ บ่อสัมผัสคลอรีน และบ่อกักน้ำทิ้ง ซึ่งมีความสามารถในการรองรับน้ำเสีย และบำบัดน้ำเสียของโรงแรม โดยมีประสิทธิภาพในการบำบัดค่าบีโอดี และสารแขวนลอย ส่วนใหญ่มีค่ามากกว่า ร้อยละ 90 และ ร้อยละ 80 ตามลำดับ (แสดงผลการติดตามตรวจสอบคุณภาพน้ำทิ้ง ในบทที่ 3) แสดงดัง รูปที่ 2-3 ถึงรูปที่ 2-7	-

รูปที่ 2-3 ถังรับน้ำเข้า

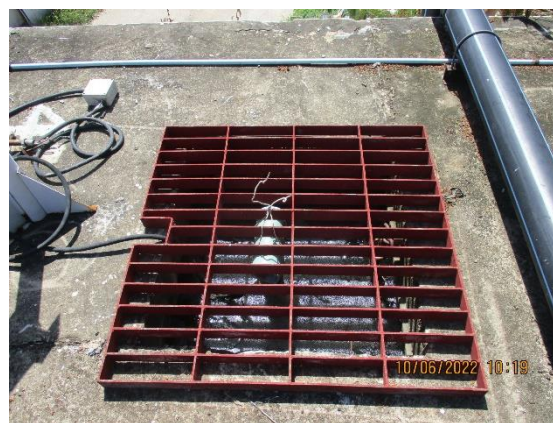
รูปที่ 2-4 บ่อเติมอากาศ

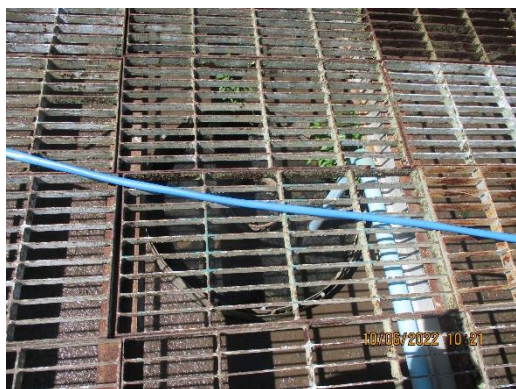
รูปที่ 2-5 บ่อดักตะกอน

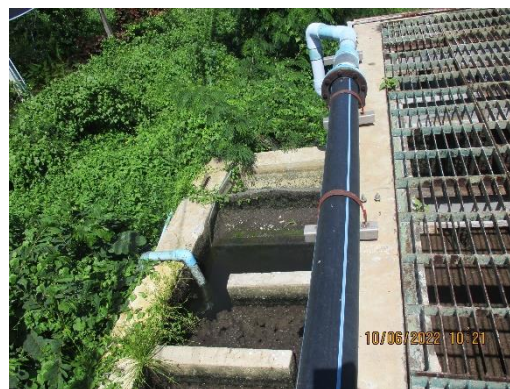
รูปที่ 2-6 บ่อสัมผัสคลอรีน

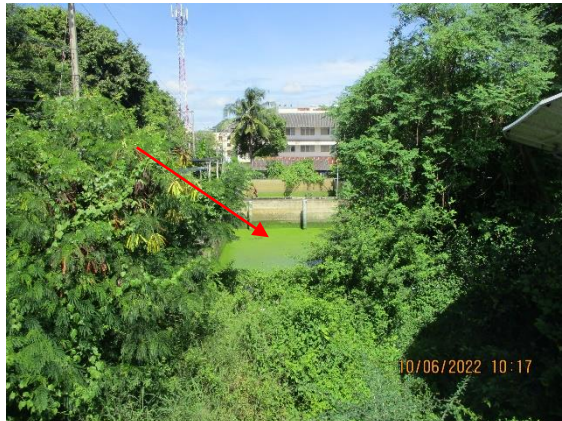
รูปที่ 2-7 บ่อพักน้ำทิ้ง ก่อนนำไปใช้รดน้ำต้นไม้

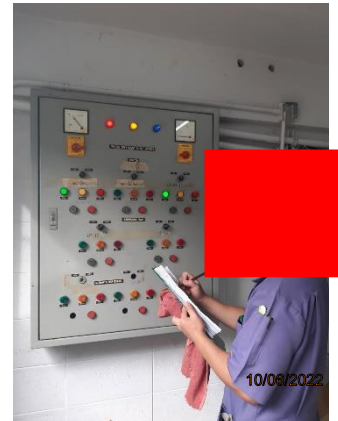
4) จัดให้มีเจ้าหน้าที่ดูแลระบบ	โรงแรมจัดให้มีเจ้าหน้าที่คอยควบคุมดูแลระบบบำบัดน้ำเสีย โดยตรวจสอบลักษณะทางกายภาพทั่วไป เช่น สี กลิ่น การตกตะกอนของระบบบำบัด เพื่อควบคุมให้คุณภาพน้ำทิ้งให้เป็นไปตามมาตรฐานฯ กำหนด อย่างน้อยวันละ 2 ครั้ง แสดงดังรูปที่ 2-8 และรูปที่ 2-9 และภาคผนวก ข-1	-

5) มีการบำรุงรักษาอย่างสม่ำเสมอ	เจ้าหน้าที่ดูแลระบบมีการตรวจเช็คสภาพการทำงานของอุปกรณ์ บำรุงรักษาอุปกรณ์ รวมถึงการจัดทำแผนการซ่อมบำรุงอุปกรณ์ เพื่อรักษาและเพิ่มประสิทธิภาพการทำงานของระบบ แสดงดังรูปที่ 2-8 และรูปที่ 2-9 และภาคผนวก ข-2	-

รูปที่ 2-8 เจ้าหน้าที่ดูแลระบบบำบัด  
(ผู้ควบคุมระบบไฟฟ้า)

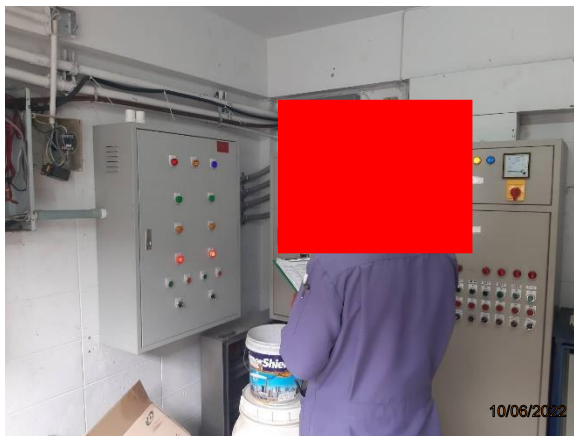
รูปที่ 2-9 การตรวจสอบดูแลระบบบำบัด

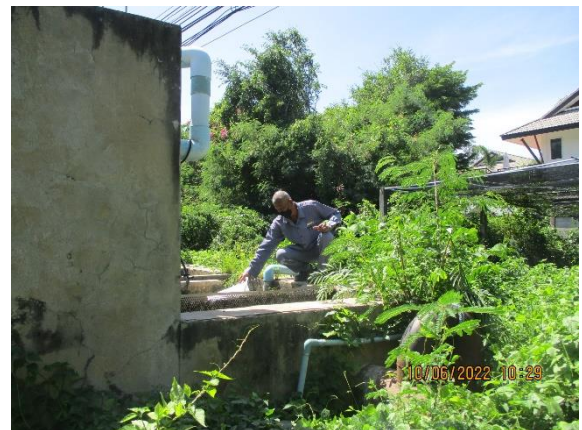
7) ผลการตรวจวัดคุณภาพน้ำได้ตามมาตรฐาน	โรงแรมมีแผนการติดตามตรวจสอบคุณภาพน้ำเสียและคุณภาพน้ำทิ้งจากระบบบำบัดน้ำเสียอย่างสม่ำเสมอ เป็นประจำทุกเดือน อย่างไรก็ตาม จากสถานการณ์การแพร่ระบาดของเชื้อโควิด 91 ทำให้จำนวนผู้เข้าพักลดลงมาก จึงมีน้ำเสียจากห้องพักน้อยมาก โดยคุณภาพน้ำทิ้งของโรงแรมในช่วงเดือนมกราคม - เดือนมิถุนายน พ.ศ. 2565 ทั้งหมดมีค่าเป็นไปตามมาตรฐานฯ อย่างไรก็ตาม โครงการมีการกักเก็บน้ำทิ้งไว้ใช้สำหรับการรดน้ำต้นไม้ภายในพื้นที่โครงการ มิได้ปล่อยออกนอกพื้นที่แต่อย่างใด แสดงดังรูปที่ 2-10 และภาคผนวก ค-1	-
<b>2. การระบายน้ำ</b>

รูปที่ 2-10 การเก็บตัวอย่างน้ำจากระบบบำบัด

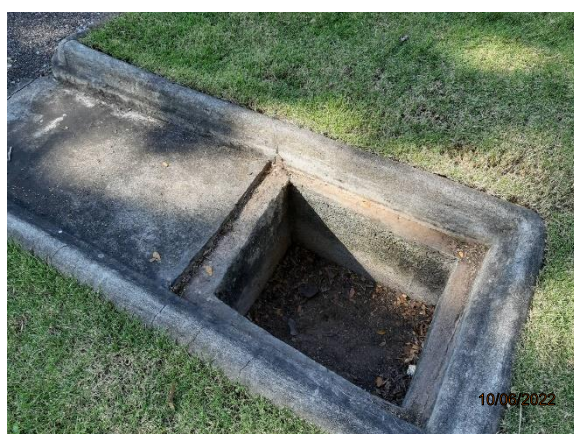
1) มีการขุดลอกท่อระบายน้ำภายในโครงการอย่างสม่ำเสมอ	มีเจ้าหน้าที่ดูแลและเก็บเศษมูลฝอยบริเวณรางระบายน้ำอย่างสม่ำเสมอ เพื่อป้องกันการอุดตันของเศษมูลฝอย	-
2) มีการติดตั้งตะแกรงดักมูลฝอยที่จุดระบายน้ำออก	โรงแรมมีการระบายเฉพาะน้ำฝนที่ตกในพื้นที่โรงแรมออกนอกโรงแรม โดยมีตะแกรง ดักเศษใบไม้ ขยะ ก่อนระบายออกนอกพื้นที่โรงแรม และมีการดูแลเก็บขยะเป็นประจำ แสดงดังรูปที่ 2-11	-
<b>3. การจัดเก็บมูลฝอย</b>

รูปที่ 2-11 บ่อดักตะกอนของรางระบายน้ำฝนที่ตกในพื้นที่  
โรงแรม ก่อนระบายออกจากพื้นที่

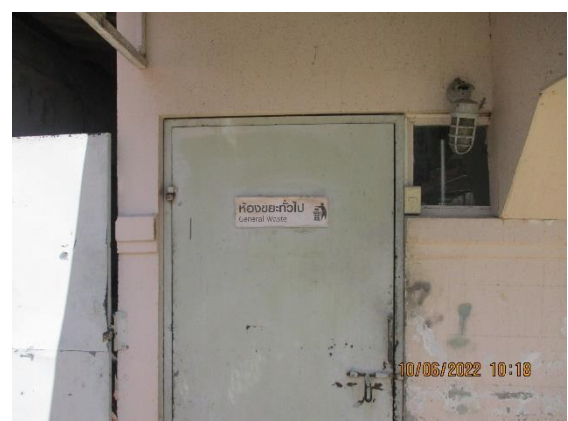
1) มีการเตรียมที่พักรวมมูลฝอย	โรงแรมมีการจัดเตรียมที่พักรวมมูลฝอยภายในห้อง ซึ่งมีลักษณะปิดล้อมมิดชิด พร้อมทั้งแยกโซนการเก็บขยะมูลฝอยตามประเภทอย่างชัดเจน แสดงดังรูปที่ 2-12 ถึงรูปที่ 2-14	-

รูปที่ 2-12 ห้องพักขยะทั่วไป

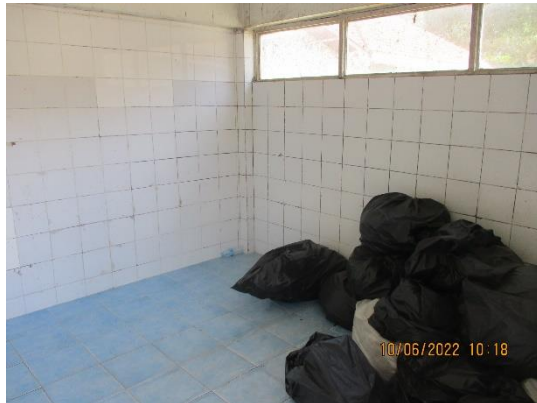
2) มีการดูแลที่พักรวมมูลฝอยอย่างสม่ำเสมอ	โรงแรมมีเจ้าหน้าที่สำหรับทำความสะอาดพื้นที่บริเวณที่จัดเก็บมูลฝอย และพื้นที่ใกล้เคียงอย่างสม่ำเสมอ ทุกวัน มีการติดตั้งเครื่องปรับอากาศเพื่อลดการนำเสียของขยะก่อนส่งไปกำจัด แสดงดังรูปที่ 2-13 และรูปที่ 2-14	-

3) มีการนำน้ำเสียจากห้องพักรวมไปบำบัดที่ระบบบำบัดน้ำเสีย	โรงแรมมีระบบรวมน้ำเสียจากการล้างทำความสะอาดห้องพักรวมไปบำบัด แสดงดังรูปที่ 2-13	-
4) มีการคัดแยกมูลฝอย	โรงแรมมีการติดตั้งถังขยะในบริเวณต่าง ๆ ตามความเหมาะสมของสถานที่ มีการคัดแยกประเภทขยะ ได้แก่ ขยะทั่วไป ขยะเปียก ขยะรีไซเคิล และขยะติดเชื้อ เพื่อความเป็นระเบียบเรียบร้อยในการจัดการขยะแต่ละประเภท ตั้งแต่ต้นทาง	-

รูปที่ 2-13 ภายในห้องพักขยะทั่วไป

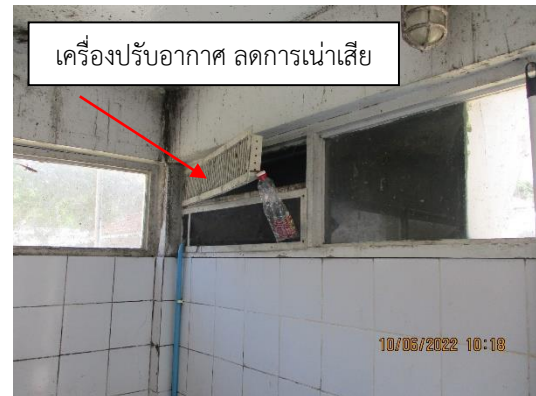
รูปที่ 2-14 เครื่องปรับอากาศและระบบระบายอากาศ  
ภายในห้องพักขยะทั่วไป

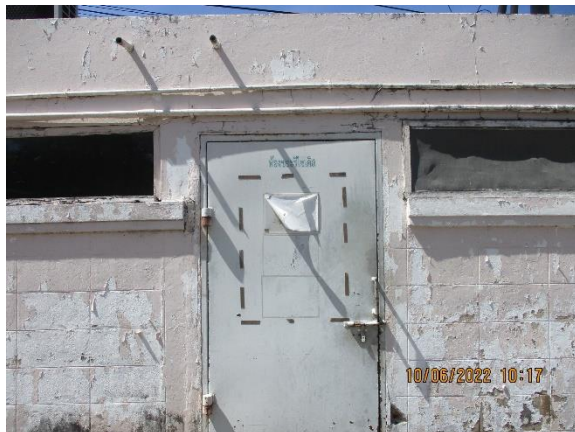
มาตรการป้องกันและแก้ไขผลกระทบสิ่งแวดล้อม	ผลการปฏิบัติตามมาตรการฯ	ปัญหาอุปสรรค ที่ไม่สามารถปฏิบัติตามมาตรการ และแนวทางการแก้ไข
	บริเวณโรงแรม และก่อนนำเข้าห้องพัก มีการจัดบันทึกสถิติทุกครั้งเพื่อบริหารจัดการ และวัดผลการดำเนินการ ชยะที่รวบรวมไว้จะถูกจำหน่าย หรือส่งกำจัดยังหน่วยงานที่ได้รับอนุญาตต่อไป แสดงดังรูปที่ 2-15 ถึงรูปที่ 2-18	
<b>4. สุขทรียภาพ</b>

รูปที่ 2-15 ห้องพักขยะรีไซเคิล

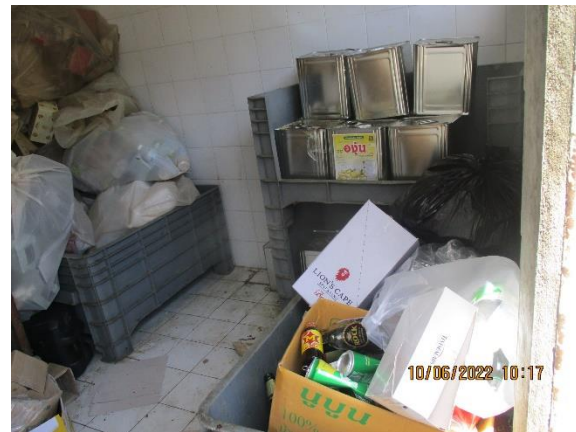
รูปที่ 2-16 ภายในห้องพักขยะรีไซเคิล

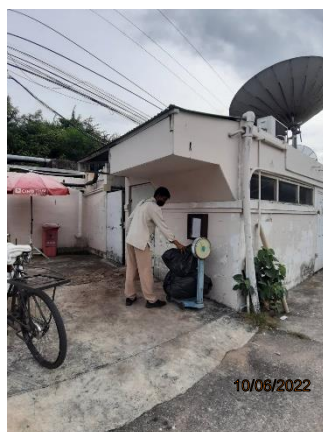
รูปที่ 2-17 การคัดแยกขยะรีไซเคิล และจัดบันทึกปริมาณ

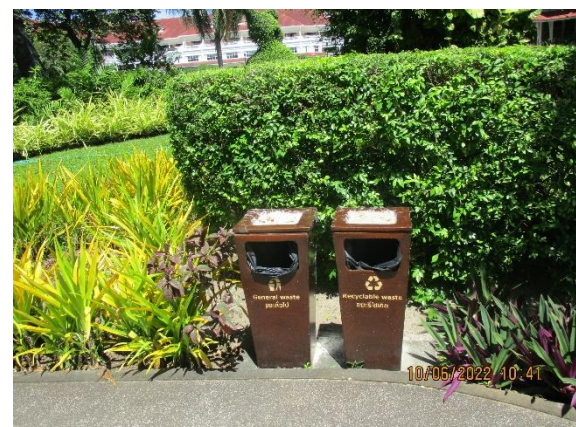
รูปที่ 2-18 ถังขยะแยกประเภทบริเวณพื้นที่โรงแรม

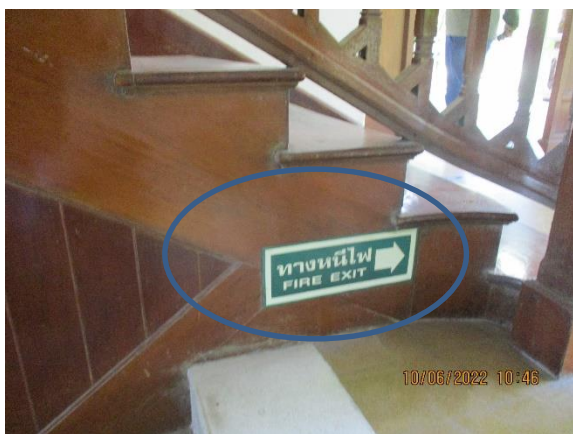
1) มีการตรวจสอบทางหนีไฟและระบบป้องกันไฟ	โรงแรมมีการติดตั้งแผนผังแสดงเส้นทางหนีไฟภายในห้องพัก และภายในอาคาร ติดตั้งเครื่องตรวจจับควันไฟภายในห้องพัก ติดตั้งป้ายทางหนีไฟตามเส้นทางหนีไฟ ติดตั้งไฟฉุกเฉิน ติดตั้งระบบแจ้งเตือนเพลิงไหม้ พร้อมทั้งดูแลสถานที่และเส้นทางหนีไฟให้ปราศจากสิ่งกีดขวาง แสดงดังรูปที่ 2-22 ถึงรูปที่ 2-27	-

รูปที่ 2-22 ป้ายแสดงเส้นทางหนีไฟภายในอาคาร

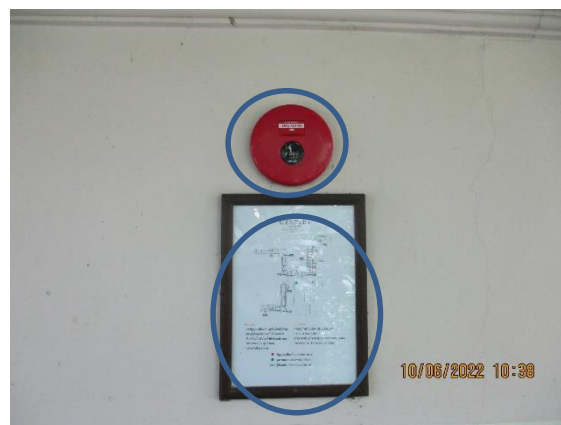
รูปที่ 2-23 เครื่องส่งสัญญาณเตือนไฟไหม้ภายในอาคาร  
และแผนผังแสดงเส้นทางหนีไฟ

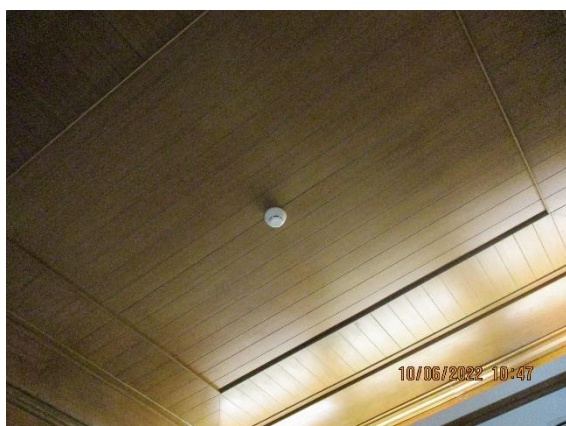
รูปที่ 2-24 เครื่องตรวจจับควันไฟภายในอาคาร

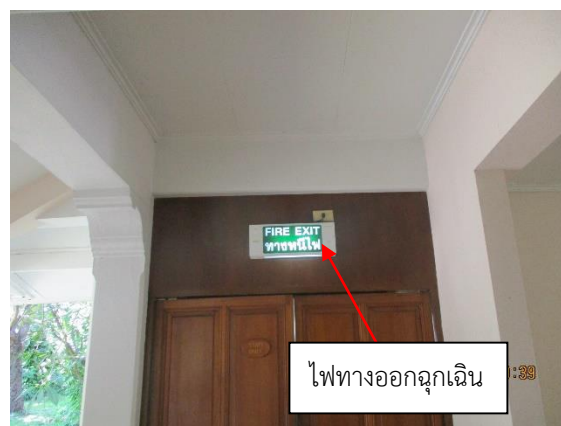
รูปที่ 2-25 ไฟฉุกเฉินบริเวณทางเดินภายในอาคาร

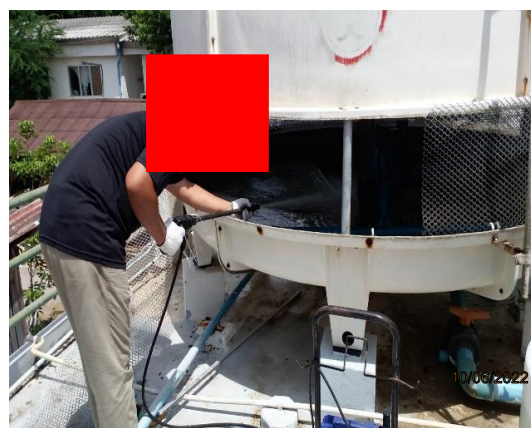
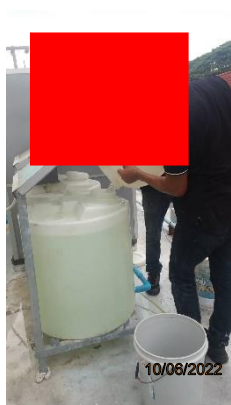
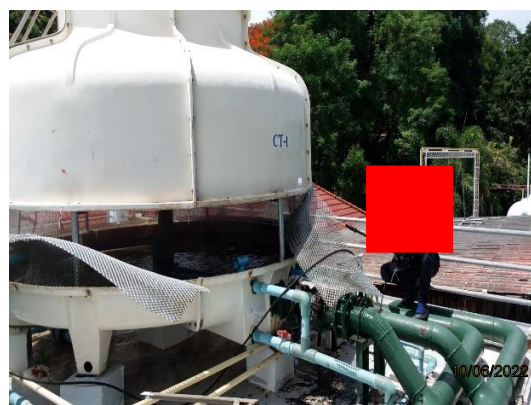
มาตรการป้องกันและแก้ไขผลกระทบสิ่งแวดล้อม	ผลการปฏิบัติตามมาตรการฯ	ปัญหาอุปสรรค ที่ไม่สามารถปฏิบัติตามมาตรการ และแนวทางการแก้ไข
1) จัดให้มีที่จอดรถอย่างเพียงพอ	โรงแรมจัดเตรียมพื้นที่จอดรถสำหรับผู้ที่มาใช้บริการอย่างเพียงพอ และจัดพื้นที่สำหรับจอดรถเฉพาะสำหรับพนักงานของโรงแรม เพื่อความเป็นระเบียบเรียบร้อยของระบบการจราจรภายในโรงแรม โดยมีเจ้าหน้าที่รักษาความปลอดภัยเป็นผู้ดูแลความเรียบร้อย บริเวณทางเข้า-ออก ตลอด 24 ชั่วโมง แสดงดัง รูปที่ 2-32 และรูปที่ 2-33	-
7. การป้องกันเชื้อลีสซีสเอนเสลา		
1) ระบบปรับอากาศแบบหน่วยกลางบริเวณห้องน้ำ (Cooling Tower)	โรงแรม ได้จัดจ้างบริษัท เซ็นเทอร์ไลท์ จำกัด ที่มีความเชี่ยวชาญในการดูแลบำรุงรักษา Cooling Tower ดูแลเป็นประจำ เช่น ทำความสะอาดระบบหอผึ่งน้ำ (Cooling Tower) มีระบบควบคุมทางไกลอัตโนมัติ ตลอดเวลา และมีเจ้าหน้าที่เข้ามาดูแล เป็นประจำทุกเดือน และติดตามตรวจสอบเชื้อลีสซีสเอนเสลาในระบบหอผึ่งเย็นทุก ๆ 3 เดือน แสดงดังรูปที่ 2-34 และภาคผนวก ข-4	-

รูปที่ 2-34 การตรวจสอบ บำรุงรักษา ระบบหอผึ่งน้ำ  
(Cooling Tower)

รูปที่ 2-34 (ต่อ) การตรวจสอบ บำรุงรักษา  
ระบบหอผึ่งน้ำ (Cooling Tower)
