5. ผลการดำเนินการตามมาตรการป้องกันและแก้ไขผลกระทบสิ่งแวดล้อม
ตารางที่ 2 เปรียบเทียบมาตรการป้องกันและแก้ไขผลกระทบสิ่งแวดล้อมที่กำหนดไว้ในรายงานการวิเคราะห์ผลกระทบสิ่งแวดล้อม
โครงการ อาคารพักอาศัยรวม คสล.ขนาด 7 ชั้น ระยะเปิดดำเนินการ

รายงานผลการปฏิบัติตามมาตรการป้องกันแก้ไขผลกระทบสิ่งแวดล้อม และมาตรการติดตามตรวจสอบคุณภาพสิ่งแวดล้อม
โครงการ อาคารพักอาศัยรวม คสล.ขนาดความสูง 7 ชั้น ตั้งอยู่ที่ ซอยหัวหิน 91 ต.หนองแก อ.หัวหิน จ.ประจวบคีรีขันธ์

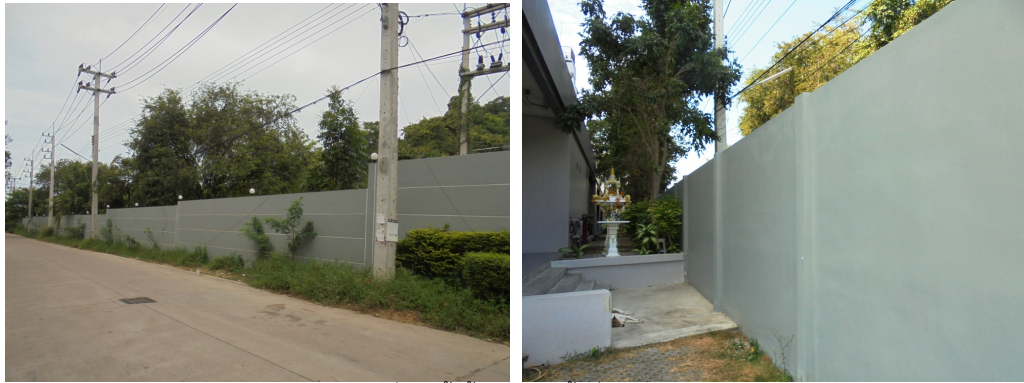
เงื่อนไขตามมาตรการป้องกันและแก้ไขผลกระทบสิ่งแวดล้อม	ผลการปฏิบัติตามมาตรการ	ปัญหา อุปสรรค และข้อเสนอแนะ	แสดงภาพตัวอย่าง
1.ทรัพยากรสิ่งแวดล้อมทางกายภาพ 1.1 สภาพภูมิประเทศ 1. จัดให้มีรั้วรอบพื้นที่โครงการ เพื่อกันขอบเขตพื้นที่อย่างชัดเจน และป้องกันการพังทลายของดินในพื้นที่ข้างเคียง	มีรั้วรอบพื้นที่โครงการเป็นคอนกรีต และป้องกันการพังทลายของดินไว้แล้วเป็นอย่างดี	-	ภาพที่ 4-1

2. จัดให้มีการปลูกไม้ยืนต้น ไม้พุ่ม ไม้คลุมดิน ภายในโครงการ โดยเฉพาะบริเวณแนวเขตที่ดินเพื่อให้พืชช่วยยึดหน้าดิน	ปลูกไม้ยืนต้น ไม้พุ่มและไม้คลุมดินไว้แล้ว	-	ภาพที่ 4-2
มาตรการติดตามตรวจสอบผลกระทบสิ่งแวดล้อม - ดูแลสภาพรั้วโครงการให้สมบูรณ์ มั่นคง แข็งแรง	สภาพรั้วอยู่ในสภาพดีมีความมั่นคง	-	ภาพที่ 4-1

ภาพที่ 4-1 รัดกันขอบเขตพื้นที่โครงการ

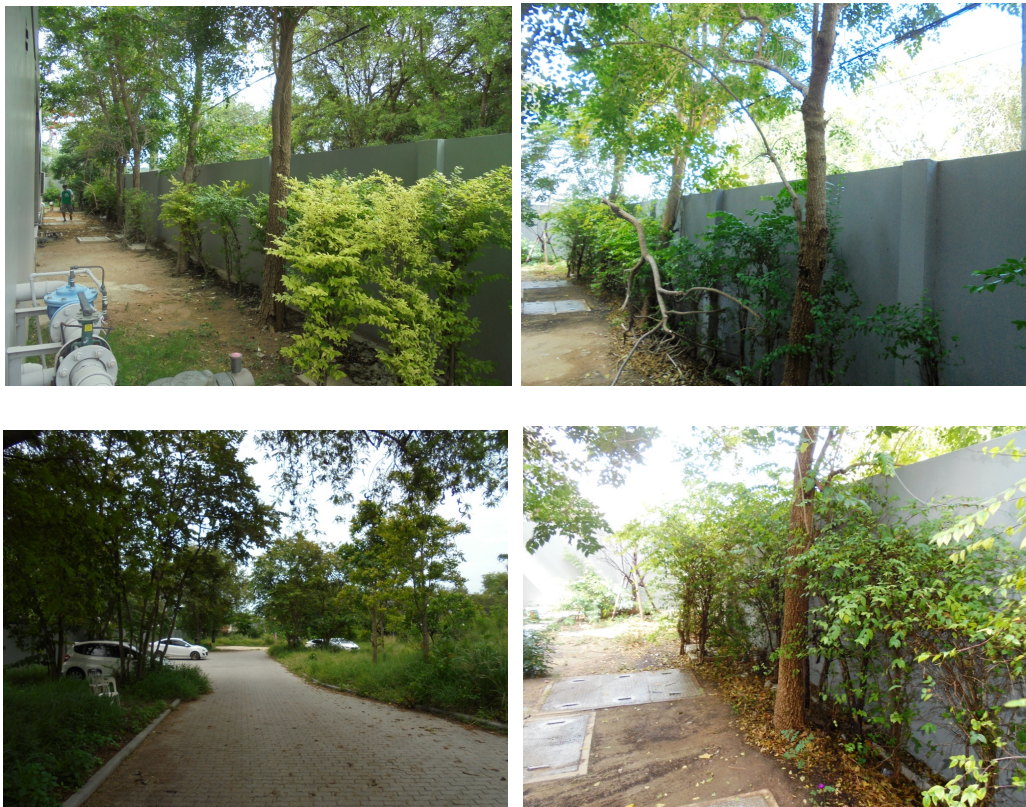
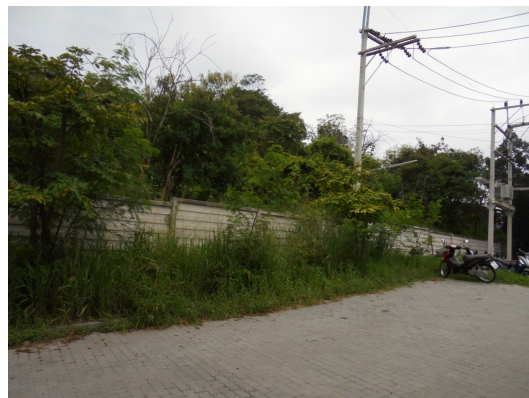
4. จัดให้มีพื้นที่สีเขียวภายในโครงการขนาดพื้นที่สีเขียวบริเวณชั้นที่ 1 427.23 ตารางเมตรเพื่อให้ต้นไม้ดังกล่าวช่วยดูดซับมลพิษชั้นที่ 1 จากการสัญจรของรถภายในโครงการโดยพันธุ์ไม้ที่เลือกปลูกมีอัตราการสังเคราะห์แสง 50 โมล (2,200 กรัม)	มีพื้นที่สีเขียวไว้แล้ว	-	ภาพที่ 4-2

ภาพที่ 4-2 พื้นที่สีเขียว ของโครงการ

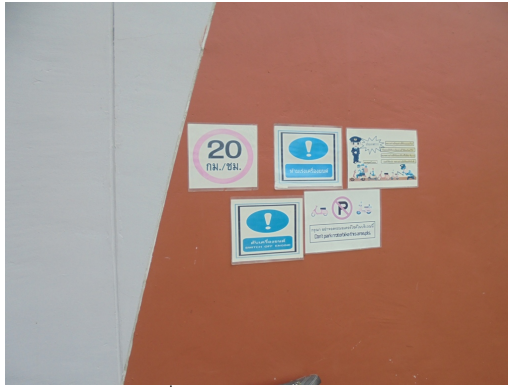
1.2 คุณภาพอากาศ 1) ฝุ่นละออง 1. ควบคุมความเร็วของรถภายในโครงการ เช่น บ้ายจำกัดความเร็ว คันชะลอความเร็ว เพื่อไม่ให้เกิดการฟุ้งกระจายของฝุ่นบนผิวถนน	มีป้ายจำกัดความเร็วไม่เกิน 20 กม./ชม. ไว้แล้ว	-	ภาพที่ 4-3

1.3 เสียง 1. ควบคุมความเร็วของรถภายในโครงการ เช่น ป้ายจำกัดความเร็ว คันชะลอความเร็ว เพื่อไม่ให้เกิดการฟุ้งกระจายของฝุ่นบนผิวถนน	มีป้ายจำกัดความเร็วไว้แล้ว และบนพื้นทางไม่พบว่ามีฝุ่นละอองฟุ้งกระจาย	-	ภาพที่ 4-3

ภาพที่ 4-3 ป้ายจำกัดความเร็วรถ

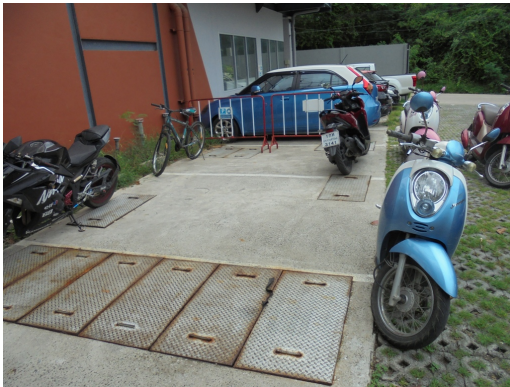
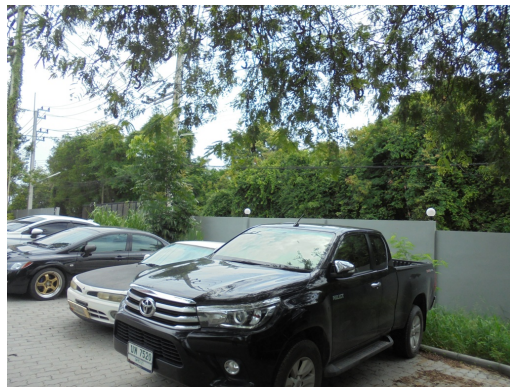
2) มลพิษทางอากาศ			
1. ออกแบบให้ที่จอดรถบริเวณชั้นที่ 1 ให้มีลักษณะเปิดโล่งไม่ปิดทึบ จึงไม่มีการสะสมของมลพิษบริเวณที่จอดรถ	มีที่จอดรถบริเวณชั้นที่ 1 ริมทางวิ่งรถมีลักษณะโปร่ง	-	ภาพที่ 4-4

ภาพที่ 4-4 ที่จอดรถยนต์ และรถจักรยานยนต์

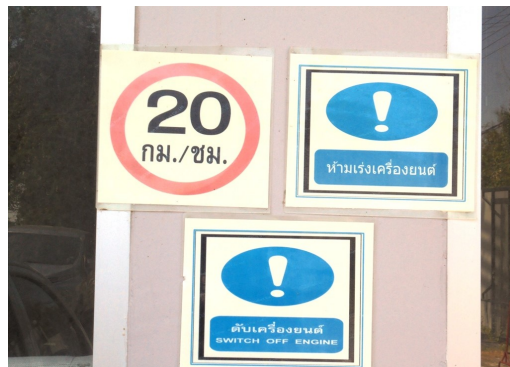
2. ติดตั้งป้ายห้ามติดเครื่องยนต์ทิ้งไว้ภายในบริเวณชั้นที่ 1 ให้สามารถสังเกตเห็นได้อย่างชัดเจนและทั่วถึง	ติดป้ายห้ามติดเครื่องยนต์ไว้แล้ว	-	ภาพที่ 4-5
3. จัดทำป้ายและสัญลักษณ์จราจรบนพื้นทางให้ชัดเจนและไม่ก่อให้เกิดความสับสนของผู้ขับขี่ ทำให้การเคลื่อนตัวของรถในโครงการทำได้อย่างดีและปลอดภัย	เป็นพื้นบล็อกหญ้าเป็นทางวิ่งรถภายในโครงการ ยังไม่มีสัญลักษณ์ ซึ่งยังไม่ก่อให้เกิดความสับสนในการขับขี่แต่อย่างใด เนื่องจากเป็นระยะทางสั้น ๆ	-	ภาพที่ 4-6

ภาพที่ 4-5 ป้ายห้ามติดเครื่องยนต์ทิ้งไว้

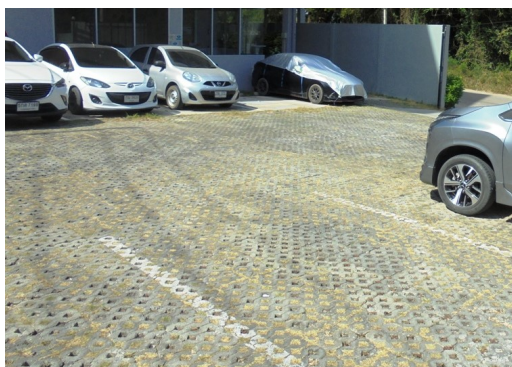
ภาพที่ 4-6 พื้นทางวิ่งรถเป็นบล็อกหญ้า

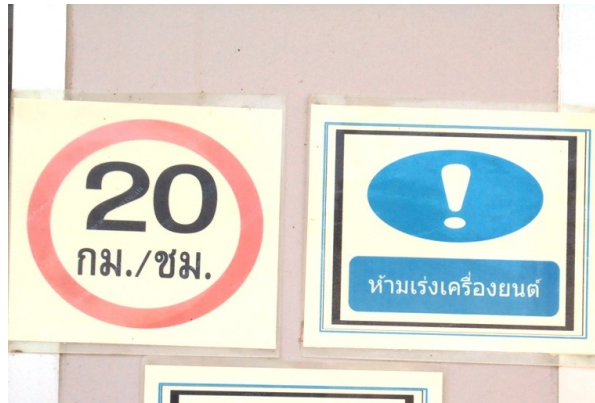
2. ติดตั้งป้ายห้ามเร่งเครื่องยนต์ไว้บริเวณทางวิ่งรถภายในโครงการให้เห็นอย่างชัดเจน	มีป้ายห้ามเร่งเครื่องยนต์ไว้แล้ว	-	ภาพที่ 4-7
3. ตรวจสอบป้ายและสัญลักษณ์ต่าง ๆ เช่น ป้ายห้ามติดเครื่องยนต์ ป้ายจำกัดความเร็ว ให้อยู่ในสภาพดี มองเห็นชัดเจนไม่ลบเลือน	ติดป้ายห้ามติดเครื่องยนต์ทั้งไว้และป้ายจำกัดความเร็วไม่เกิน 20 กม./ชม. ไว้ภายในโครงการผู้ขับมองเห็นได้ชัดเจน	-	ภาพที่ 4-3 , 4-5

ภาพที่ 4-7 ป้ายห้ามเร่งเครื่องยนต์

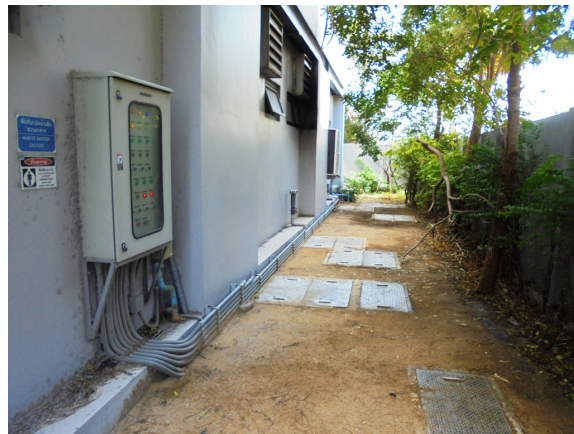
เงื่อนไขตามมาตรการป้องกันและแก้ไขผลกระทบสิ่งแวดล้อม	ผลการปฏิบัติตามมาตรการ	ปัญหา อุปสรรคและข้อเสนอแนะ	แสดงภาพตัวอย่าง
<p>ให้ได้คุณภาพตามมาตรฐานน้ำทิ้งจากอาคารประเภท ค.โดยมีค่า BOD ในน้ำทิ้งไม่เกิน 20 มก./ลิตรดังนี้</p> <p>(1) ระบบบำบัดน้ำเสียส่วนพักอาศัยรวม (WWTP-01)เป็นระบบบำบัดน้ำเสียชนิดเติมอากาศแบบตะกอนเร่ง (ActivatedSludge)จำนวน หนึ่ง ชุด ฝังอยู่ใต้ที่จอดรถด้านทิศตะวันออกของโครงการ ออกแบบให้รองรับน้ำเสียได้ปริมาณ 50 ลูกบาศก์เมตร/วัน ซึ่งเพียงพอต่อการรองรับน้ำเสียจากอาคารพักอาศัยรวมปริมาณ 48 ลูกบาศก์เมตร/วัน</p> <p>(2) ระบบบำบัดน้ำเสียส่วนห้องซักล้างและถังพักมูลฝอยรวม (WWTP-02)เป็นระบบบำบัดน้ำเสียชนิดเติมอากาศแบบตะกอนเร่ง(Activated Sludge)จำนวน 1 ชุด ฝังอยู่ใต้ที่จอดรถจักรยานยนต์ด้านทิศตะวันตกของโครงการ ออกแบบให้รองรับน้ำเสียได้ปริมาณ 40 ลูกบาศก์เมตรต่อวัน ซึ่งเพียงพอต่อการรองรับน้ำเสียจากห้องซักล้าง และน้ำเสียจากการล้างถังพักมูลฝอยรวมปริมาณ 38.6 ลูกบาศก์เมตร/วัน</p>	ที่ส่วนพักอาศัยรวม และส่วนของห้องซักล้างและถังพักมูลฝอยรวม	-	ภาพที่ 4-8

2.3.2 การบำบัดน้ำเสีย 1. จัดให้มีระบบบำบัดน้ำเสียรวมของโครงการ จำนวน 2 ชุด เพื่อบำบัดน้ำเสียให้ได้คุณภาพตามมาตรฐานน้ำทิ้งจากอาคารประเภท ค.โดยมีค่า BOD ในน้ำทิ้งไม่เกิน 20 มก./ลิตรดังนี้ (1) ระบบบำบัดน้ำเสียส่วนพักอาศัยรวม (WWTP-01)เป็นระบบบำบัดน้ำเสียชนิดเติมอากาศแบบตะกอนแฉ่ง (ActivatedSludge)จำนวน หนึ่ง ชุด ฝั ง อยุ่ ใต้ที่จอดรถด้านทิศตะวันออกของโครงการ ออกแบบให้รองรับน้ำเสียได้	ระบบบำบัดน้ำเสียทั้งสองชุดอยู่ในสภาพปกติ และบำบัดน้ำได้อย่างมีประสิทธิภาพ	-	ภาพที่ 4-8

ภาพที่ 4-8 พื้นที่บำบัดน้ำเสีย

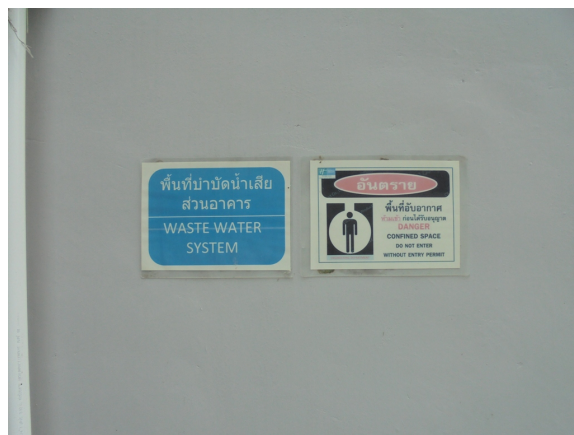
5. ติดตั้งป้ายประชาสัมพันธ์เตือนบริเวณระบบบำบัดน้ำเสียให้เห็นอย่างชัดเจน เพื่อให้ผู้พักอาศัยระมัดระวังในการสัญจรผ่านบริเวณดังกล่าว	ติดป้ายประชาสัมพันธ์ไว้แล้วว่าเป็นระบบบำบัดน้ำเสีย	-	ภาพที่ 4-9

5. ติดตั้งป้ายประชาสัมพันธ์เตือนบริเวณระบบบำบัดน้ำเสียให้เห็นอย่างชัดเจน เพื่อให้ผู้พักอาศัยระมัดระวังในการสัญจรผ่านบริเวณดังกล่าว	มีป้ายบอกบริเวณระบบบำบัดน้ำเสียไว้แล้ว	-	ภาพที่ 4-9

ภาพที่ 4-9 ป้ายบอกบริเวณบ่อบำบัดน้ำเสีย

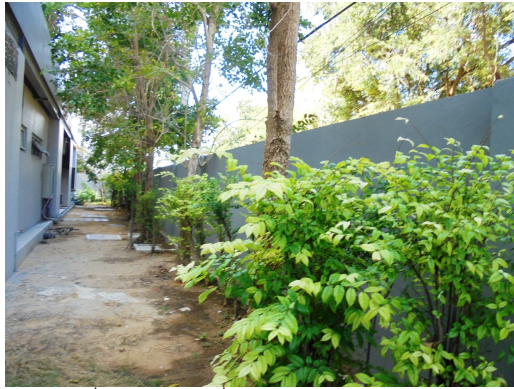
7. กำจัดก๊าซมีเทนด้วยวิธี Biological Oxidation ซึ่งปริมาณก๊าซมีเทนเกิดจากระบบบำบัดน้ำเสียมีปริมาณ 0.54 ลบ.ม./วัน โดยจะต่อท่อระบายอากาศเพื่อรวบรวมก๊าซมีเทนลงบ่อดินที่จัดเตรียมไว้ภายในบ่อดินขนาด 3 ตารางเมตร ที่ก้นหลุมจะใช้ดินทรายรองไว้เพื่อ	กำจัดก๊าซมีเทนด้วยวิธีลงบ่อดินไว้แล้วที่บริเวณปลูกต้นไม้ของโครงการ	-	ภาพที่ 4-10

8. Aerosol ที่เกิดจากระบบบำบัดน้ำเสียจากอาคารพักอาศัยรวมปริมาณ 1.98 ลบ.ม./นาที่ และจากระบบบำบัดน้ำเสียจากห้องซักรีดปริมาณ 1.98 ลบ.ม./นาที่ โดยใช้หลักการกำจัดมลพิษทางอากาศโดยใช้พืช ดินและจุลินทรีย์ที่อาศัยอยู่ในดินซึ่งโครงการจัดให้มีบ่อดินสำหรับบำบัดAerosol ขนาดพื้นที่3ตารางเมตร มีความเพียงพอสำหรับการบำบัดละอองลอยน้ำเสีย	มีการบำบัดก๊าซ Aerosol ไว้แล้วที่บริเวณปลูกต้นไม้ของโครงการ	-	ภาพที่ 4-10

7. กำจัดก๊าซมีเทนด้วยวิธี Biological Oxidation ซึ่งปริมาณก๊าซมีเทนเกิดจากระบบบำบัดน้ำเสียมีปริมาณ 0.54 ลบ.ม./วัน โดยจะต่อท่อระบายอากาศเพื่อรวบรวมก๊าซมีเทนลงบ่อดินที่จัดเตรียมไว้ภายในบ่อดินขนาด 3 ตารางเมตร ที่ก้นหลุมจะใช้ดินทรายนรองไว้เพื่อป้องกันน้ำท่วมโดยจะปิดปากท่อด้วยตาข่ายไนลอนเพื่อป้องกันมิให้ภายในท่อเกิดการอุดตัน จากนั้นจะกลบท่อด้วยดินร่วนและปุ๋ยที่จัดเตรียมไว้และปลูกต้นไม้ไว้บริเวณด้านบนของบ่อดิน เพื่อให้มีความชื้นตลอดเวลา	กำจัดก๊าซมีเทนด้วยวิธีลงบ่อดินไว้แล้วที่บริเวณปลูกต้นไม้ของโครงการ	-	ภาพที่ 4-10

8. บำบัดAerosol ที่เกิดจากระบบบำบัดน้ำเสียจากอาคารพักอาศัยรวมปริมาณ 1.98 ลบ.ม./นาที่และจากระบบบำบัดน้ำเสียจากห้องซักritzปริมาณ 1.98 ลบ.ม./นาที่ โดยใช้หลักการกำจัดมลพิษทางอากาศโดยใช้พืช ดินและจุลินทรีย์ที่อาศัยอยู่ในดินซึ่งโครงการจัดให้มีบ่อดินสำหรับบำบัดAerosol ขนาดพื้นที่3ตารางเมตร มีความเพียงพอสำหรับการบำบัดละอองลอยน้ำเสีย	กำจัดAerosolด้วยวิธีลงบ่อดินไว้แล้วที่บริเวณปลูกต้นไม้ของโครงการ	-	ภาพที่ 4-10

ภาพที่ 4-10 บริเวณที่กำลังกำจัดก๊าซมีเทนและแอมโมเนีย

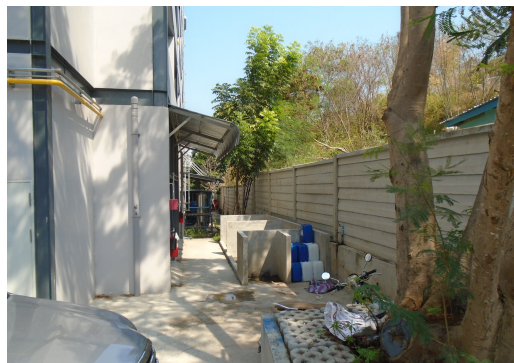
(1) ทรัพยากรป่าไม้ 1. ห้ามทิ้งขยะมูลฝอยบริเวณพื้นที่ภูเขาเขาหาไชย โดยจัดให้มีห้องพักมูลฝอยประจำชั้น และถังพักมูลฝอยรวมของโครงการ รวมทั้งโครงการจะประสานให้รถเก็บขนของโครงการ รวมทั้งโครงการจะประสานให้รถเก็บขนมูลฝอยของบริษัท เมืองสะอาด จำกัด ซึ่งได้รับสัมปทานจากเทศบาลเมืองหัวหินมาเก็บขนมูลฝอยเพื่อไปกำจัดเป็นประจำไม่ให้มีมูลฝอยตกค้าง	ทิ้งขยะในถังพักมูลฝอยเท่านั้น และได้ประสานให้รถเก็บขนมูลฝอยมาจัดเก็บไปกำจัดอย่างสม่ำเสมอ	-	ภาพที่ 4-11

5. ตรวจสอบรอยรั่วของถังบรรจุมูลฝอยทั้งก่อนและหลังการบรรจุมูลฝอย เพื่อไม่ให้น้ำชะมูลฝอยรั่วไหลออกมาภายนอก	ดำเนินการอย่างเคร่งครัด	-	-
6. กำชับให้พนักงานทำความสะอาดขนย้ายมูลฝอยด้วยความระมัดระวัง ไม่ให้ถุงมูลฝอยฉีกขาด ทั้งนี้ หากเกิดรอยรั่วไหลต้องใช้ผ้าถุงพื้นเช็ดทำความสะอาดทันที	ทำความสะอาดทุกครั้งที่มีการขนย้ายมูลฝอย	-	-
<p>7. โครงการจัดให้มีถังพักมูลฝอยรวม จำนวน 1 ถัง ตั้งอยู่บริเวณทิศใต้ของโครงการ มีขนาดพื้นที่ 9.6 ตารางเมตร ความสูง 1 เมตร โดยแบ่งเป็น 4 ส่วนดังนี้</p> <ul style="list-style-type: none"> - ส่วนพักมูลฝอยทั่วไป ขนาดพื้นที่ 1.1 ตารางเมตร ความจุ 1.1 ลูกบาศก์เมตร (คิดความสูงถึงมูลฝอย 1 เมตร) ซึ่งสามารถรองรับมูลฝอยแห้งปริมาณ 0.033 ลบ.ม./วันได้อย่างเพียงพอ 33 เท่า - ส่วนพักมูลฝอยอันตราย ขนาดพื้นที่ 1 ตารางเมตร ความจุ 1 ลบ.ม.(คิดความ 	มีห้องพักมูลฝอยรวมไว้บริเวณทิศใต้ของโครงการแล้ว	-	ภาพที่ 4-11

ภาพที่ 4-11 ที่พักมูลฝอยรวมของโครงการ

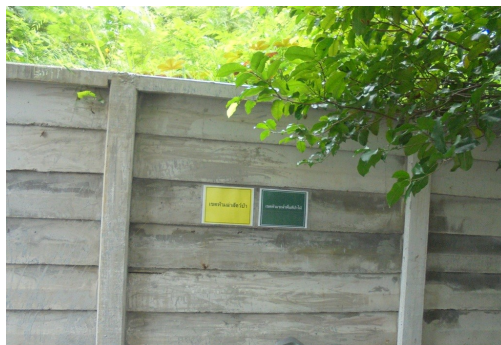
2. ติดป้ายประชาสัมพันธ์ไม่ให้พนักงานรื้อกล้าพื้นที่ป่าไม้เด็ดขาด	ติดป้ายไม่ให้รื้อกล้าพื้นที่ป่าไม้ไว้แล้ว	-	ภาพที่ 4-12
3. จัดให้มีผู้จัดการอาคารที่ดูแลการพักอาศัยของพนักงานที่อยู่อาศัย ไม่ให้กระทำการใด ๆ นอกเขตพื้นที่โครงการ และลักลอบไปในพื้นที่ภูเขาหาไชย	ดูแลไว้เป็นพิเศษ และตลอดมาไม่มีการทำกิจกรรมนอกพื้นที่โครงการ	-	-

เงื่อนไขตามมาตรการป้องกันและแก้ไขผลกระทบสิ่งแวดล้อม	ผลการปฏิบัติตามมาตรการ	ปัญหา อุปสรรค และข้อเสนอแนะ	แสดงภาพตัวอย่าง
(2)ทรัพยากรสัตว์ป่า			
1. ติดป้ายประชาสัมพันธ์ห้ามมิให้ผู้อยู่อาศัยล่าสัตว์ป่าบริเวณพื้นที่ภูเขาหมาไห	ติดป้ายห้ามล่าสัตว์ป่าบริเวณภูเขาหมาไหไว้แล้ว	-	ภาพที่ 4-12

ภาพที่ 4-12 ป้ายห้ามล่าสัตว์ป่า และห้ามรุกพื้นที่ป่า

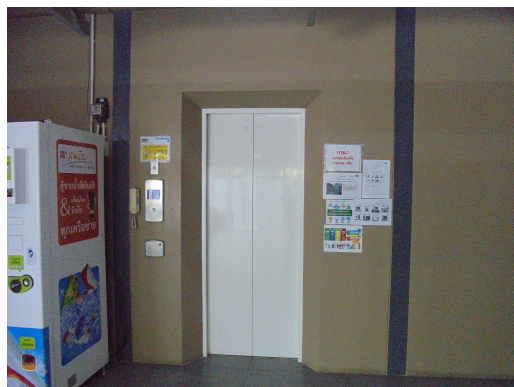
2. กำหนดให้มีมาตรการประชาสัมพันธ์รณรงค์ให้ผู้พักอาศัยลดปริมาณมูลฝอยที่จะเกิดขึ้น รวมถึงแนะนำวิธีการคัดแยกมูลฝอยแต่ละประเภท โดยมีรายละเอียดดังนี้ (1) จัดทำป้ายข้อความหรือสติ๊กเกอร์ที่มีข้อความเชิญชวนให้ลดปริมาณมูลฝอยติดไว้ บริเวณโถงลิฟต์หรือโถงทางเดิน หรือบริเวณอื่น ๆ ที่สามารถมองเห็นได้อย่างชัดเจน โดยมีตัวอย่างข้อความดังนี้ ○ ช่อมแซมสิ่งของที่ชำรุดให้อยู่ในสภาพที่ดีสามารถใช้งานได้นาน เพื่อลดปริมาณการทิ้งเป็นมูลฝอย	ประชาสัมพันธ์ให้ผู้พักอาศัยคัดแยกมูลฝอยและช่วยกันลดปริมาณมูลฝอยไว้แล้ว	-	ภาพที่ 4-13

ภาพที่ 4-13 ป้ายรณรงค์การคัดแยกมูลฝอย

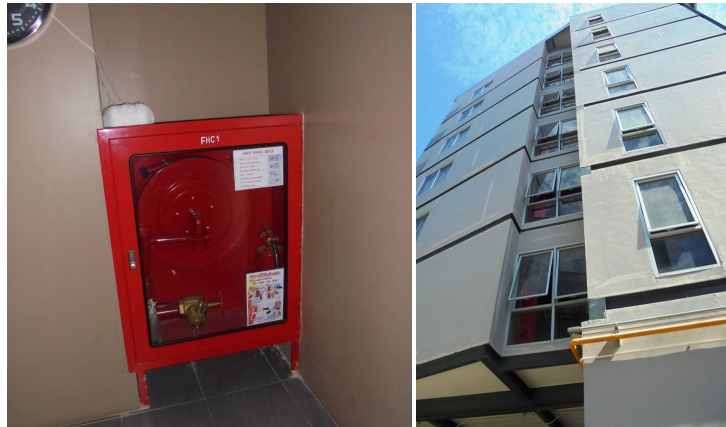
ภาพที่ 4-15 ระบบท่อเย็นและตู้เก็บสายฉีดน้ำดับเพลิงพร้อมอุปกรณ์

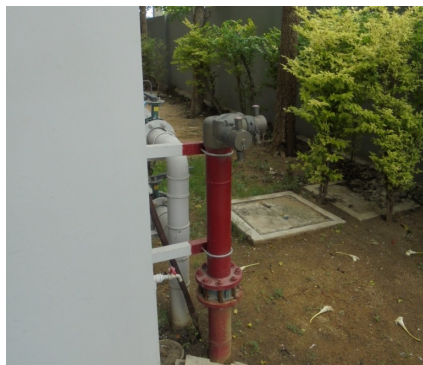
ภาพที่ 4-16 หัวรับน้ำดับเพลิงจากภายนอก

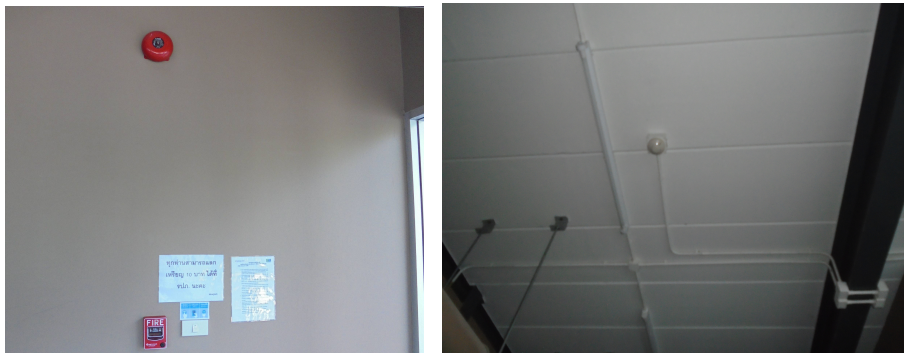
ภาพที่ 4-17 ระบบเตือนอัคคีภัย

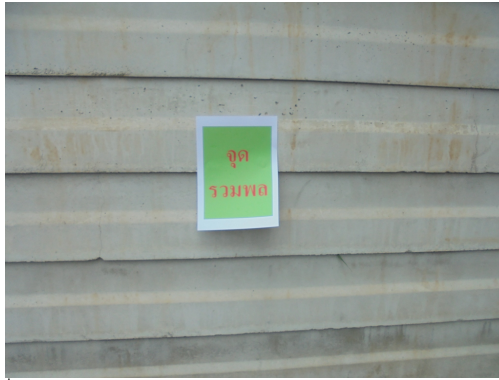
ภาพที่ 4-18 ป้ายจุดรวมพลของโครงการ มีการชำรุดรกรกรซ่อมแซม

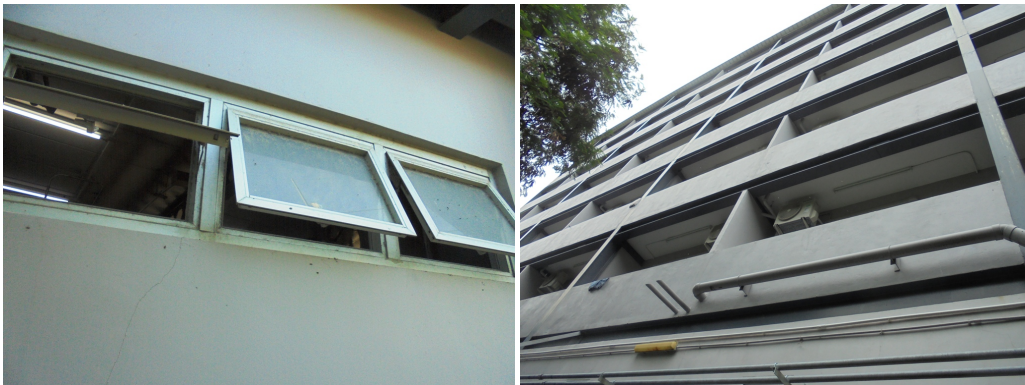
2.3.7 การอนุรักษ์พลังงาน 1. ออกแบบอาคารโครงการให้สอดคล้องตามกฎกระทรวงกำหนดประเภท หรือขนาดอาคาร และมาตรฐานหลักเกณฑ์ และวิธีการในการออกแบบอาคารเพื่ออนุรักษ์พลังงาน พ.ศ.2552	ออกแบบอาคารตามแบบเพื่อการอนุรักษ์พลังงานไว้แล้ว	-	ภาพที่ 4-19

ภาพที่ 4-19 ช่องเปิดระบายอากาศของอาคาร และพัดลมระบายอากาศ

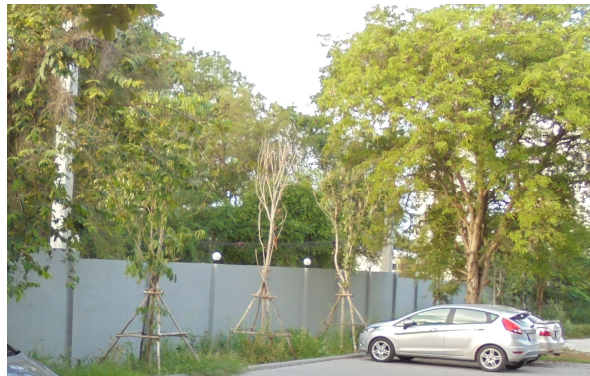
4-20 ไฟส่องสว่างเวลากลางคืนที่รั้วโครงการ

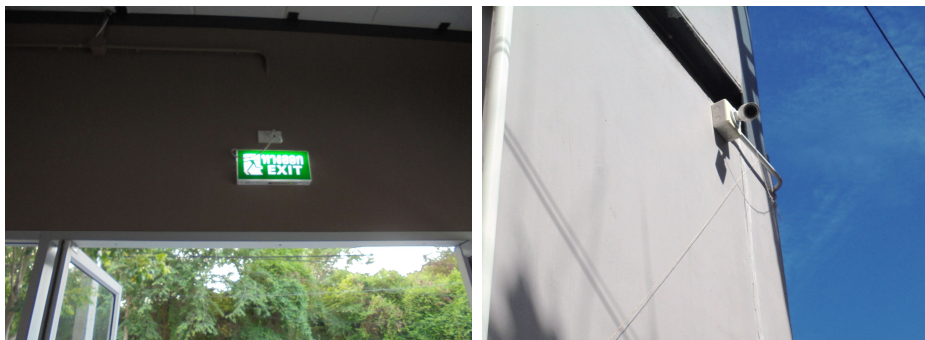
ภาพที่ 4-21 ป้ายทางหนีไฟ และภาพที่ 4-22 กล้องวงจรปิดภายในอาคาร

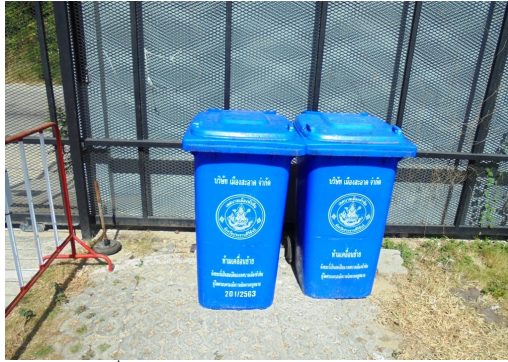
ภาพที่ 4-22 ถังรองรับมูลฝอยภายในโครงการ

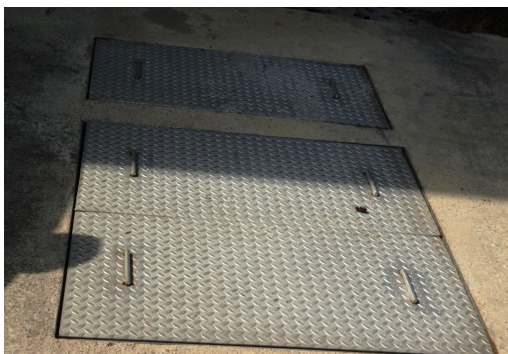
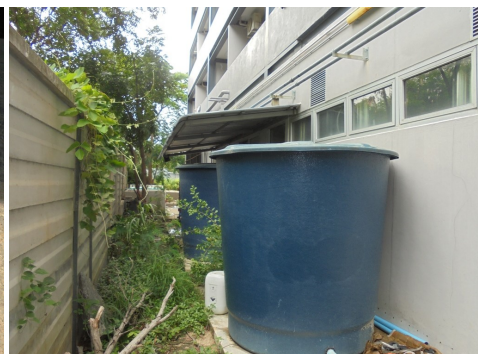
ภาพที่ 4-24 ฝาบ่อน้ำบาดน้ำเสีย ปิดสนิท ถังสำรองน้ำใช้มีสภาพดี

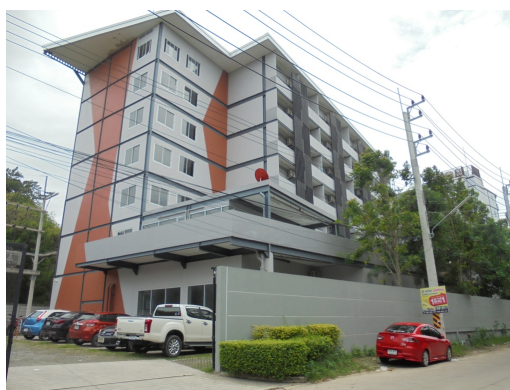
ภาพที่ 4-25 ทางเข้าออกโครงการไม่มีรถจอดกีดขวาง

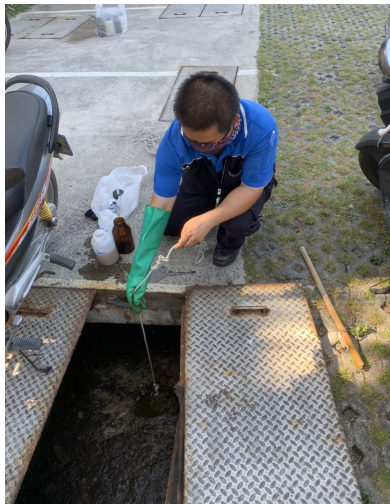
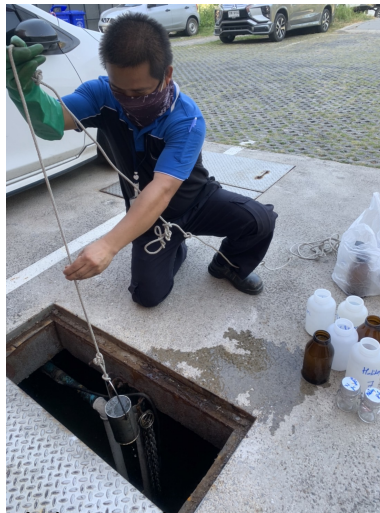
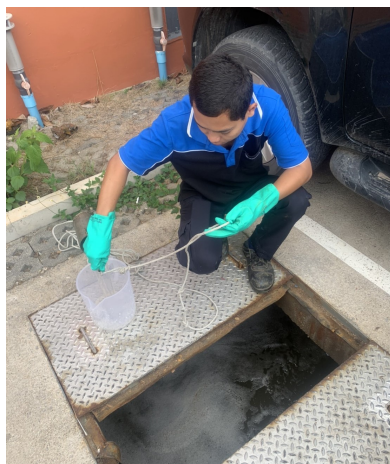
ภาพที่ 5 การเก็บตัวอย่างน้ำทิ้งของโครงการ

2.2.2 นิเวศวิทยาทางน้ำ - ดูแลรักษาระบบบำบัดน้ำเสียแต่ละชุดให้สามารถทำงานได้อย่างต่อเนื่องและมีประสิทธิภาพ	ระบบบำบัดน้ำเสียยังสามารถทำงานได้เป็นปกติ	-	-
มาตรการติดตามตรวจสอบผลกระทบสิ่งแวดล้อม - จัดให้มีการตรวจสอบคุณภาพน้ำ ณ จุดก่อนและหลังออกจากระบบบำบัดน้ำเสียแต่ละชุดเดือนละ 1 ครั้ง ตลอดระยะเวลาเปิดดำเนินการซึ่งดัชนีที่ตรวจวัด ได้แก่ pH , BOD , Fat Grease&Oil , Suspended Solids , Total Dissolved Solids , Settleable Solids , Sulfide , TKN , Total Coliform bacteria , Fecal Coliform Bacteria ซึ่งมีจุดเก็บตัวอย่างน้ำ - ก่อนการบำบัดน้ำเสีย คือบ่อปรับสมดุลน้ำเสีย - หลังการบำบัด คือบ่อพักน้ำสำหรับรดน้ำต้นไม้ - ก่อนระบายออกนอกโครงการ คือบ่อตรวจคุณภาพน้ำ	ตรวจสอบคุณภาพน้ำไว้แล้วทั้งสามบ่อ ในเดือน มกราคม ถึง มิถุนายน 2565	-	ภาพที่ 5

11. จัดให้มีมิเตอร์ไฟฟ้าสำหรับระบบบำบัดน้ำเสียแต่ละชุดโดยเฉพาะ แยกจากระบบไฟฟ้าอื่น ๆ เพื่อให้สามารถติดตามตรวจสอบการใช้งานของระบบบำบัดน้ำเสียได้ และให้เกิดความมั่นใจว่าโครงการจะเดินระบบบำบัดน้ำเสีย ตลอดระยะเวลาที่เปิดดำเนินโครงการ	มีมิเตอร์ไฟฟ้าสำหรับระบบบำบัดน้ำเสียแต่ละชุดไว้แล้ว	-	-
มาตรการติดตามตรวจสอบผลกระทบสิ่งแวดล้อม <ul style="list-style-type: none"> - จัดให้มีการตรวจสอบคุณภาพน้ำ ณ จุดก่อนและหลังออกจากระบบบำบัดน้ำเสียแต่ละชุดเดือนละ 1 ครั้ง ตลอดระยะเวลาเปิดดำเนินการซึ่งดัชนีที่ตรวจวัด ได้แก่ pH , BOD , Fat Grease&Oil , Suspended Solids , Total Dissolved Solids , Settleable Solids , Sulfide , TKN , Total Coliform bacteria , Fecal Coliform Bacteria ซึ่งมีจุดเก็บตัวอย่างน้ำ - ก่อนการบำบัดน้ำเสีย คือบ่อปรับสมดุลน้ำเสีย - หลังการบำบัด คือบ่อพักน้ำสำหรับรดน้ำต้นไม้ - ก่อนระบายออกนอกโครงการ คือบ่อตรวจคุณภาพน้ำ 	ตรวจสอบคุณภาพน้ำไว้แล้วทั้งสามบ่อ ในเดือน มกราคม ถึง มิถุนายน 2565	-	ภาพที่ 5

เก็บตัวอย่างน้ำทิ้งที่บ่อปรับสมดุล

เก็บตัวอย่างน้ำทิ้งที่บ่อพักน้ำหลังออกจากระบบบำบัดน้ำเสีย

เก็บตัวอย่างน้ำทิ้งที่บ่อตรวจคุณภาพน้ำทิ้ง
