บทที่ 3

การปฏิบัติตามมาตรการป้องกันและแก้ไขผลกระทบสิ่งแวดล้อม

3.1 ผลการปฏิบัติตามมาตรการป้องกันและแก้ไขผลกระทบสิ่งแวดล้อม

โครงการ The Aspen Tree Residences (ระยะก่อสร้าง) ระหว่างเดือนมกราคม - มิถุนายน 2565

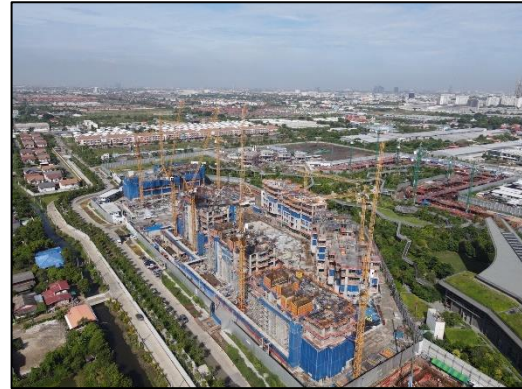
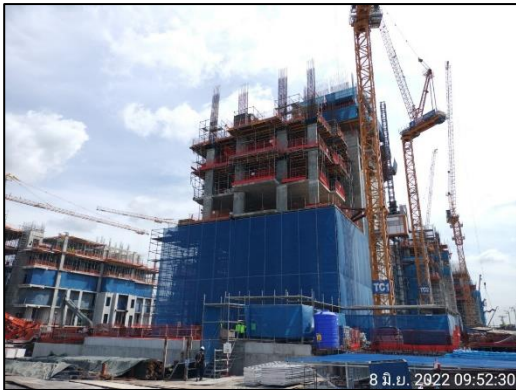
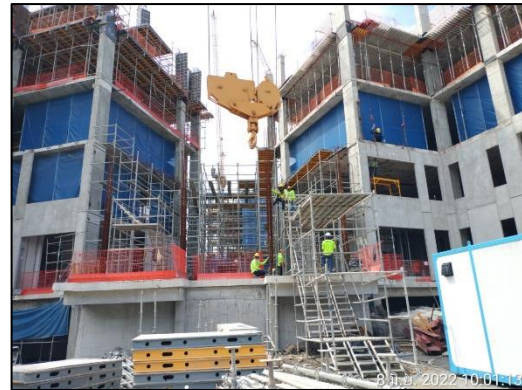
ภาพที่ 1 สถานภาพโครงการปัจจุบัน

2. ก่อสร้างอาคารโครงการโดยใช้เสาเข็มเจาะเพื่อป้องกันผลกระทบต่อผู้อยู่ใกล้เคียง	- ปัจจุบันโครงการอยู่ในช่วงงานโครงสร้าง ขณะช่วงงานดังกล่าวโครงการปฏิบัติตามมาตรการที่กำหนดอย่างเคร่งครัด	-	- ดังภาพที่ 1

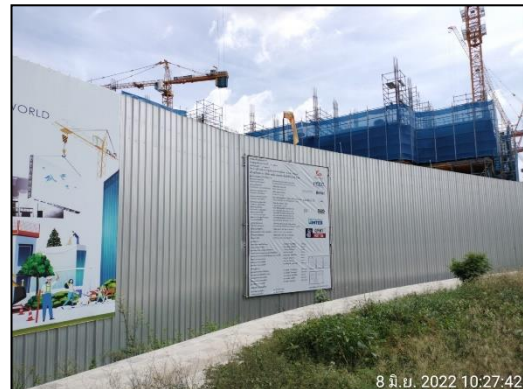
ภาพที่ 2 รั้วชั่วคราวรอบพื้นที่โครงการ

2. จัดให้มีรั้ว Metal Sheet ความสูง 6 เมตร โดยรอบแนวเขตที่ดิน ซึ่งจะช่วยลดระดับเสียงเมื่อผ่านแนวรั้วลงได้ประมาณ 25 dB(A) และลดระดับเสียงเมื่ออ้อมแนวรั้วลงได้ในช่วง 15.8-22.0 dB(A) (ซึ่งระดับเสียงที่ลดลงเมื่ออ้อมผ่าน ขอมรับได้สูงสุดเท่ากับ 25 dB(A))	- โครงการจัดให้มีการติดตั้งรั้วชั่วคราว Metal sheet สูง 6 เมตร รอบแนวเขตพื้นที่โครงการ ซึ่งระดับเสียงที่ลดลงเมื่ออ้อมผ่าน ขอมรับได้สูงสุดเท่ากับ 25 dB(A)	-	- ดังภาพที่ 2

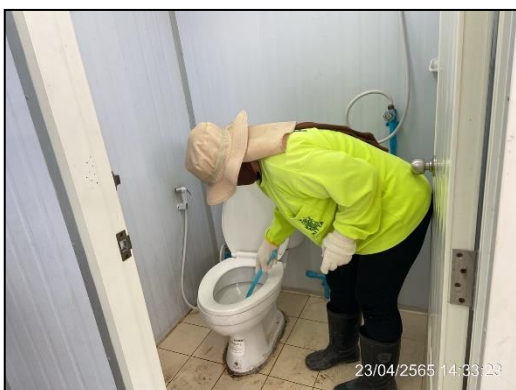
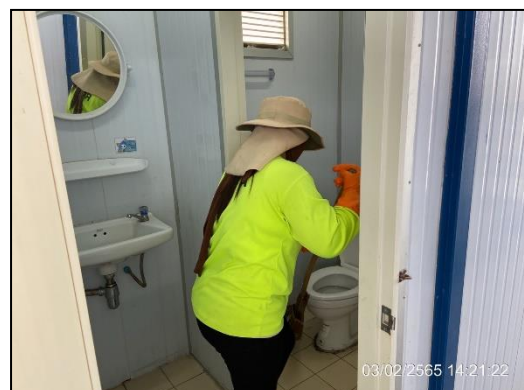
ภาพที่ 24 คนงานทำความสะอาดห้องน้ำ

3.จัดให้มีคนงานดูแลความสะอาดห้องส้วม และบริเวณห้องส้วมสม่ำเสมอตลอดเวลา	- โครงการจัดให้มีคนงานดูแล ทำความสะอาดห้องน้ำเป็นประจำ	-	- ดังภาพที่ 24
	4. ประสานให้รถสูบตะกอนของเอกชนที่ให้บริการสูบล้างปฏิภูลในพื้นที่เทศบาลเมืองบางแก้วมาสูบตะกอนไปกำจัดเมื่อเต็ม	- โครงการยังไม่มีดำเนินการสูบล้างปฏิภูล หากสิ่งปฏิภูลเต็ม โครงการจะดำเนินการประสานให้รถสูบตะกอนมาสูบตะกอนไปกำจัดตามที่มาตรการกำหนด	-	-

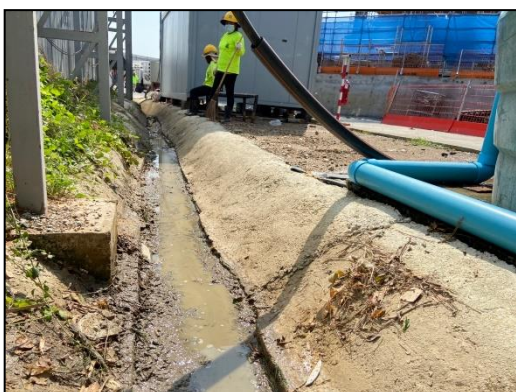
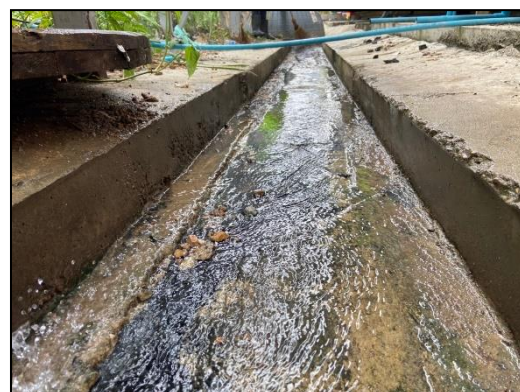
ภาพที่ 28 รางระบายน้ำ

3.3 การระบายน้ำและการ ป้องกันน้ำท่วม	- จัดให้มีรางระบายน้ำชั่วคราว ความกว้าง 0.50 เมตร ความลึก 0.20-0.60 เมตร ความลาดเอียง 1 : 500 โดยรอบพื้นที่โครงการ เพื่อรวบรวมน้ำเข้าบ่อพักน้ำพร้อมตะแกรงดักขยะ เพื่อให้ตะกอนดินหรือเศษหิน กรวด ทราย ที่ไหลมากับน้ำฝนตกตะกอน ก่อนระบายออกสู่บึงน้ำที่อยู่ในพื้นที่การระจายอมบริเวณด้านทิศตะวันตกของโครงการต่อไป	- โครงการจัดให้มีรางระบายน้ำชั่วคราว โดยรอบพื้นที่โครงการ เพื่อรวบรวมน้ำเข้าบ่อพักน้ำ พร้อมตะแกรงดักขยะ เพื่อให้ตะกอนดินหรือเศษหิน กรวด ทราย ที่ไหลมากับน้ำฝนตกตะกอน ก่อนระบายออกสู่แหล่งน้ำที่อยู่ในพื้นที่การระจายอมบริเวณด้านทิศตะวันตกของโครงการต่อไป	-	- ดังภาพที่ 28 ภาพที่ 29 และ ภาพที่ 30
