ตารางที่ 5 เปรียบเทียบมาตรการป้องกันและแก้ไขผลกระทบสิ่งแวดล้อมที่กำหนดไว้ในรายงานการวิเคราะห์ผลกระทบสิ่งแวดล้อม

โครงการ เจ ดับบลิว คอนโด แอด ดอนเมือง ระยะเปิดดำเนินการ

รายงานผลการปฏิบัติตามมาตรการป้องกันแก้ไขผลกระทบสิ่งแวดล้อม และมาตรการติดตามตรวจสอบคุณภาพสิ่งแวดล้อม

โครงการ อาคารชุด เจดับบลิว คอนโด แอด คอนเมือง ตั้งอยู่ที่ เลขที่ 222 ถ.สงระภา แขวงสีกัน เขตดอนเมือง กรุงเทพมหานคร

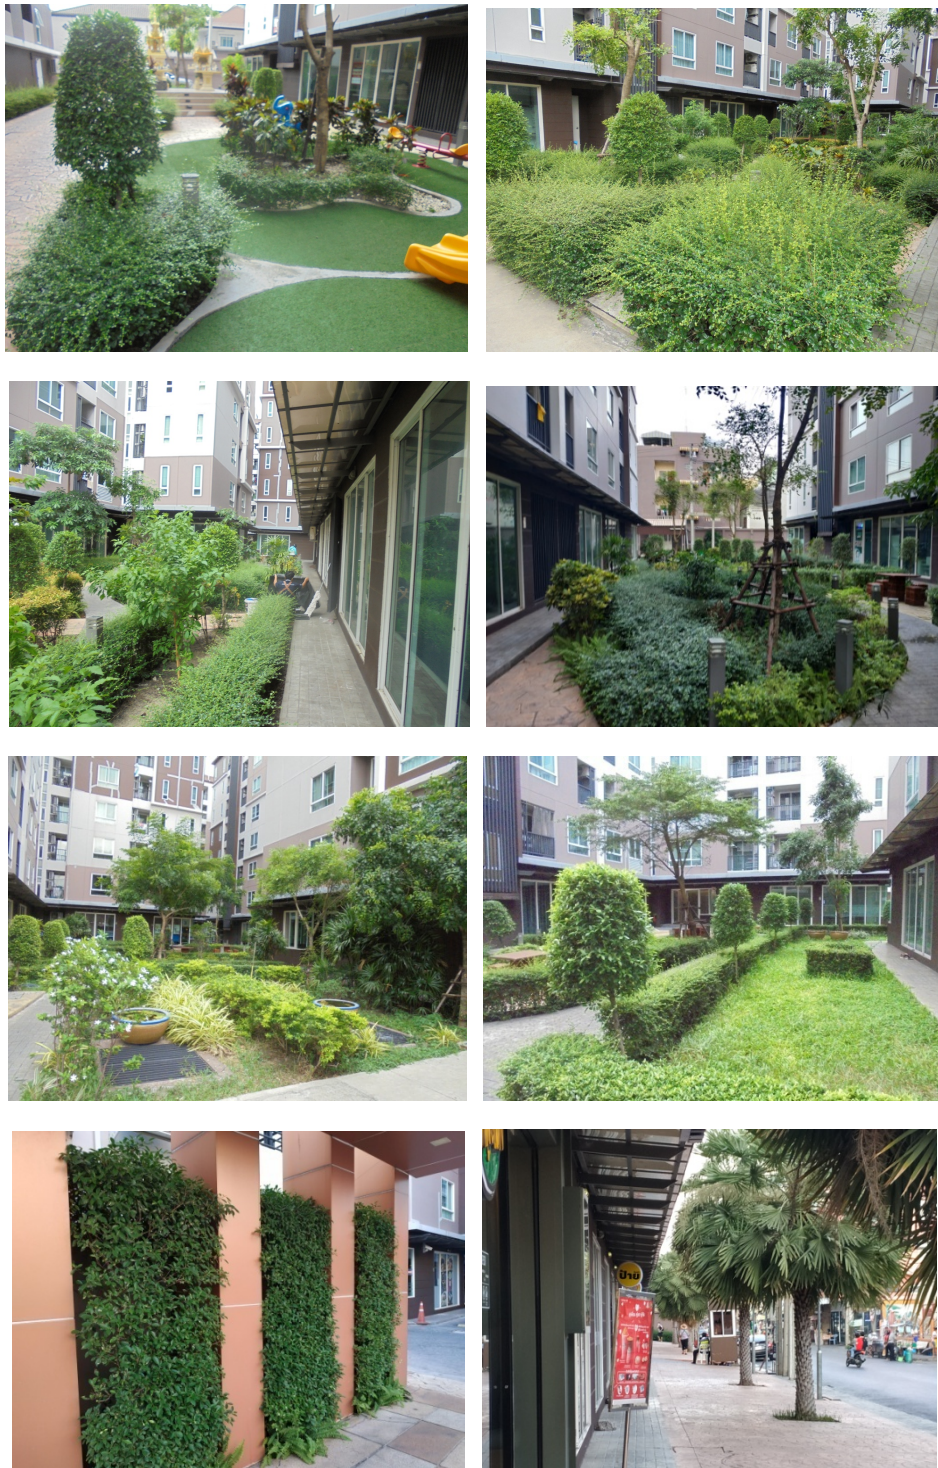
ภาพที่ 6-1 พื้นที่สีเขียว

1) จัดให้มีพื้นที่สีเขียวชั้นพื้นดิน และบนอาคารขนาดพื้นที่รวม 2,389.76 ตารางเมตร คิดเป็นสัดส่วน 1 คน ต่อพื้นที่สีเขียว 1.03 ตารางเมตร	มีพื้นที่สีเขียวที่ชั้นล่างอาคารรวม 2,389.76 ตารางเมตรไว้แล้ว ประกอบด้วย ไม้ยืนต้น ไม้พุ่ม และไม้คลุมดิน	-	ภาพที่ 6-1

3) ดูแลรักษาพื้นที่สีเขียว และต้นไม้ในโครงการให้ดูดีสวยงามอยู่เสมอ	ดูแล รดน้ำ ใส่ปุ๋ย ต้นไม้อยู่เสมอ มีการเจริญเติบโตเป็นอย่างดี	-	ภาพที่ 6-1
4) ตกแต่งกิ่งไม้ภายในโครงการอยู่เสมอ เพื่อป้องกันมิให้ใบร่วงหล่นไปสูพื้นที่บริเวณข้างเคียง	ตัดแต่งกิ่งไม้พุ่มไว้อย่างสวยงาม และให้ความร่มรื่นไม่ร่วงหล่นไปยังพื้นที่ข้างเคียง	-	ภาพที่ 6-1

6) จัดให้มีพื้นที่สีเขียว โดยการปลูกต้นไม้ชนิดต่างๆ เพื่อช่วยดูดซับคาร์บอนไดออกไซด์ และลดอุณหภูมิอื่นเนื่องจากการคายน้ำของพืช และการระเหยน้ำจากผิวดิน	มีพื้นที่สีเขียวอย่างเพียงพอในการช่วยดูดซับก๊าซคาร์บอนไดออกไซด์ และลดความร้อนจากเครื่องปรับอากาศ	-	ภาพที่ 6-1

4) รักษาสภาพธรรมชาติ และดูแลต้นไม้ในโครงการให้ดีอยู่เสมอ เพื่อช่วยเป็นแนวดูดซับเสียงจากภายนอกได้	สภาพพื้นที่สีเขียว ไม่ย่นต้น ไม่พุ่มและไม่คลุมดิน มีการเจริญเติบโตดี ช่วยลดระดับเสียงจากภายนอกได้ในระดับหนึ่ง	-	ภาพที่ 6-1

เงื่อนไขตามมาตรการป้องกันและแก้ไขผลกระทบสิ่งแวดล้อม	ผลการปฏิบัติตามมาตรการ	ปัญหา อุปสรรค และข้อเสนอแนะ	เอกสารอ้างอิง
1.7 ทรัพยากรน้ำ(ต่อ)			
6) จัดให้มีการกำจัดก๊าซมีเทนที่เกิดขึ้นจากบ่อเกรอะโดยใช้พื้นที่สีเขียว บริเวณใกล้เคียงกับระบบบำบัดน้ำเสียรวม ขนาดพื้นที่ 1.0 ตารางเมตร จำนวน 6 บ่อ รวมทั้งสิ้น 6.0 ตารางเมตร ด้วยวิธี Soil Bed โดยใช้แบคทีเรียที่มีอยู่ในดินธรรมชาติเปลี่ยนก๊าซมีเทนผ่านกระบวนการเมตาบอลิซึมของเซลล์เป็นก๊าซคาร์บอนไดออกไซด์	กำจัดก๊าซมีเทนด้วยวิธี Soil Bed ไว้แล้วบริเวณพื้นที่สีเขียวที่มีความชุ่มชื้นและเหมาะที่จะเป็นที่กำจัดก๊าซมีเทน	-	ภาพที่ 6-1

7) จัดให้มีการกำจัดละอองลอยที่เกิดจากระบบบำบัดน้ำเสียโดยใช้ถังบำบัด Aerosol บริเวณใกล้เคียงกับระบบบำบัดน้ำเสียรวม ขนาด 0.59 ลูกบาศก์เมตร จำนวน 2 ถัง/แห่ง รวมทั้งหมด 6 ถัง	กำจัดละอองลอยน้ำเสียด้วยวิธี Soil Bedไม่ได้ใช้ถังบำบัด Aerosol	-	ภาพที่ 6-1

19) จัดพื้นที่สีเขียวบริเวณใกล้ระบบบำบัดน้ำเสียรวมของโครงการ เพื่อช่วยดูดซับและป้องกันกลิ่นอันไม่พึงประสงค์ต่อผู้พักอาศัยภายในโครงการ	มีพื้นที่สีเขียวอยู่บริเวณระบบบำบัดน้ำเสียทุกจุดทุกอาคาร	-	ภาพที่ 6-1

5) จัดพื้นที่สีเขียวยั่งยืนรอบอาคารโครงการ ซึ่งการปลูกต้นไม้ขนาดใหญ่และการปลูกพืชคลุมดิน จะช่วยลดความร้อนและเพิ่มความชื้นให้กับดิน ทำให้อากาศเย็นขึ้น	มีพื้นที่สีเขียวยั่งยืน เป็นไม้ยืนต้น ปลูกไว้บริเวณสวนหย่อมทุกสวนหย่อม ให้ความร่มรื่นและช่วยลดความร้อนจากตัวอาคารได้ดี	-	ภาพที่ 6-1

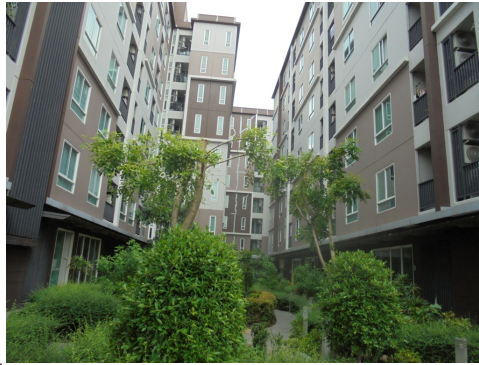
ภาพที่ 6-2 ภูมิสถาปัตยกรรมอาคารและการใช้กระจกอาคารไม่สะท้อนแสง

2) ใช้กระจกที่มีค่าการสะท้อนแสงตามกฎหมายฉบับที่ 48 (พ.ศ.2540) ออกตามความในพระราชบัญญัติควบคุมอาคาร พ.ศ.2522 ข้อ 27 กล่าวว่า “วัสดุที่เป็นผิวของผนังภายนอกอาคาร จะต้องไม่ประมาณการสะท้อนแสงได้ไม่เกินร้อยละ 30”	ใช้กระจกที่มีค่าการสะท้อนแสงต่ำ ไม่เกินร้อยละ 30	-	ภาพที่ 6-2

2) ออกแบบอาคารโครงการ และเลือกใช้วัสดุที่เป็นมิตรกับสิ่งแวดล้อม รวมทั้งพิจารณาระบบหมุนเวียนของอากาศภายใน และภายนอกอาคาร เพื่อให้อาคารไม่ร้อนหรือไม่มีอากาศหมวนเวียน ซึ่งสามารถลดการใช้เครื่องปรับอากาศได้ในระดับหนึ่ง	เลือกใช้วัสดุที่เป็นมิตรกับสิ่งแวดล้อมไว้แล้ว เช่น ปลุกไม้ยืนต้น ไม้พุ่ม ไม้คลุมดิน ทาสีอาคารที่ไม่เป็นพิษกับสิ่งแวดล้อม ใช้กระจกที่มีค่าการสะท้อนแสงต่ำ เป็นต้น	-	ภาพที่ 6-2

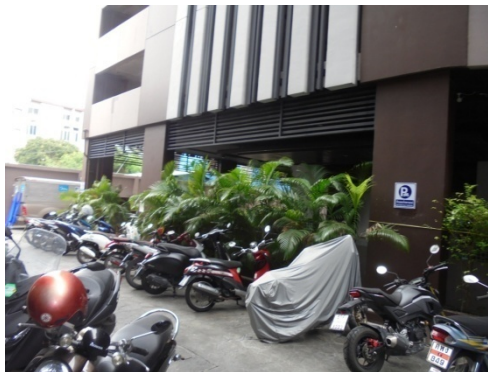
ภาพที่ 6-3 ปลุกไม้น้ำมันต้นริมรั้วแซมพื้นที่จอดรถ และถนน

เงื่อนไขตามมาตรการป้องกันและแก้ไขผลกระทบสิ่งแวดล้อม	ผลการปฏิบัติตามมาตรการ	ปัญหา อุปสรรค และข้อเสนอแนะ	เอกสารอ้างอิง
1.3 คุณภาพอากาศ			
1) ปลุกไม้ยืนต้นตามแนวรั้วโครงการ เพื่อเป็นแนวกำบังความร้อนจากเครื่องปรับอากาศ	ปลุกไม้ยืนต้นตามแนวรั้วด้านหน้าโครงการและบริเวณอื่นมีการปลูกแซมเป็นช่วง ๆ ส่วนใหญ่จะใช้เป็นเส้นทางเดินรอบอาคาร	-	ภาพที่ 6-3

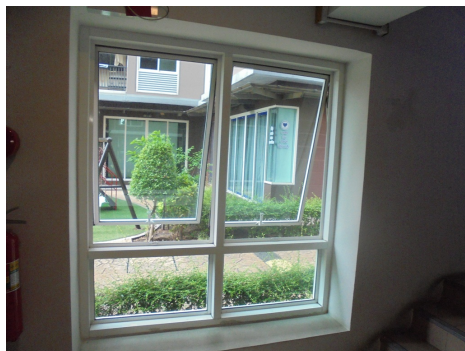
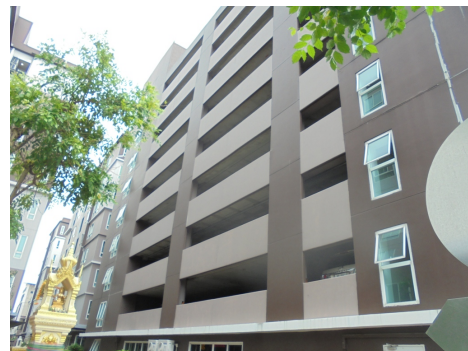
ภาพที่ 6-4 ช่องเปิดระบายอากาศภายในอาคารและอาคารจอดรถ

4) ออกแบบให้มีระบบระบายอากาศภายในอาคารอย่างเพียงพอตามกฎกระทรวงฉบับที่ 33 (พ.ศ.2535)	มีช่องระบายอากาศเป็นช่องหน้าต่าง ประตูของอาคารพักอาศัย และอาคารจอดรถไว้อย่างเพียงพอ	-	ภาพที่ 6-4

5) ดูแลระบบระบายอากาศภายในอาคารอยู่เสมอ เปิดประตูอาคารบางจุดเพื่อให้อากาศถ่ายเทได้สะดวก	ประตู หน้าต่างสามารถเปิดระบายอากาศได้สะดวก ไม่มีสิ่งกีดขวาง	-	ภาพที่ 6-4

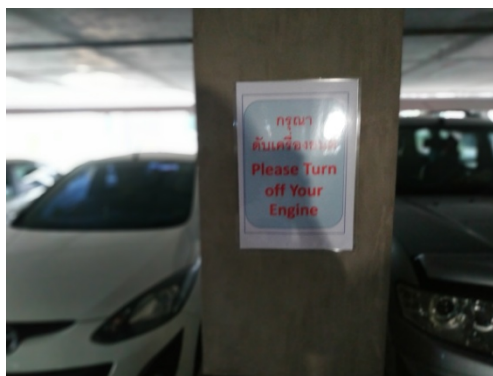
ภาพที่ 6-5 ป้ายเตือนให้ดับเครื่องยนต์บริเวณชั้นจอดรถ

7) ติดป้ายประกาศให้ดับเครื่องยนต์ทันทีเมื่อจอด ทั้งภาษาไทย และภาษาอังกฤษ ติดตั้งไว้บริเวณที่สามารถมองเห็นได้	ติดป้ายเตือนให้ดับเครื่องยนต์ไว้แล้ว	-	ภาพที่ 6-5

2) ทำป้ายประกาศให้ดับเครื่องยนต์ทันทีเมื่อจอดรถ	ติดป้ายเตือนให้ดับเครื่องยนต์ไว้แล้ว	-	ภาพที่ 6-5
3) ตรวจสอบอุปกรณ์เครื่องใช้ไฟฟ้าและเครื่องจักร เช่น ปั๊มน้ำ เครื่องปรับอากาศ เป็นต้น ให้มีประสิทธิภาพดีอยู่เสมอ เพื่อป้องกันเสียงดังจากการทำงานที่ขาดประสิทธิภาพ	อุปกรณ์เครื่องใช้ไฟฟ้าเครื่องจักร เช่น ปั๊มน้ำ เครื่องปรับอากาศอยู่ในสภาพดี ไม่เสื่อมสภาพ ไม่ทำให้เกิดเสียงดัง	-	ภาพที่ 6-7

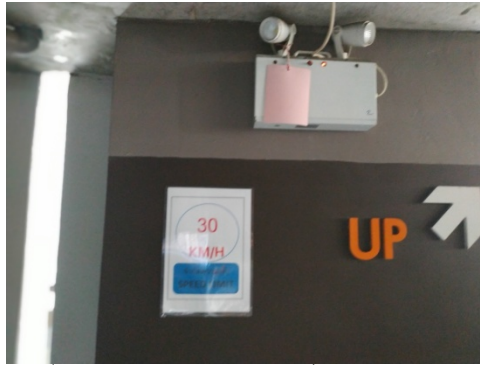
ภาพที่ 6-6 ป้ายเตือนให้ใช้ความเร็วต่ำไม่เกิน 30 กม./ชม.

8) ติดตั้งป้ายจำกัดความเร็วของรถที่เข้า-ออก มีความเร็วไม่เกิน 30 กม./ชม. เพื่อลดความเร็ว และป้องกันการฟุ้งกระจายของฝุ่นอันเนื่องจากถนน	ติดป้ายเตือนให้ใช้ความเร็วต่ำ ไม่เกิน 30 กม./ชม.	-	ภาพที่ 6-6

เงื่อนไขตามมาตรการป้องกันและแก้ไขผลกระทบสิ่งแวดล้อม	ผลการปฏิบัติตามมาตรการ	ปัญหา อุปสรรค และข้อเสนอแนะ	เอกสารอ้างอิง
1.4 ระดับเสียง			
1) จำกัดความเร็วรถเมื่อเข้าสู่พื้นที่โครงการให้มีความเร็วไม่เกิน 30 กม./ชม.	ติดป้ายเตือนให้ใช้ความเร็วต่ำ ไม่เกิน 30 กม./ชม.	-	ภาพที่ 6-6

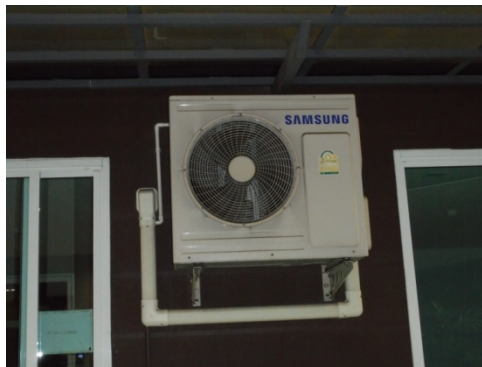
ภาพที่ 6-7 เครื่องปรับอากาศใช้แบบมีฉลากประหยัดไฟเบอร์ 5

3) จัดให้มีสวิตช์ไฟแยกออกจากกันให้สามารถเปิด-ปิดได้เฉพาะจุด เพื่อเป็นการประหยัดพลังงาน	มีสวิตช์แยกไว้เปิดเฉพาะจุดที่ต้องการความสว่างเท่านั้น	-	-
4) เครื่องปรับอากาศภายในอาคาร เลือกใช้ผลิตภัณฑ์แบบประหยัดไฟ และไม่ใช้สาร CFC เป็นส่วนประกอบของเครื่องปรับอากาศ	ใช้เครื่องปรับอากาศที่มีฉลากประหยัดไฟ เบอร์ 5	-	ภาพที่ 6-7

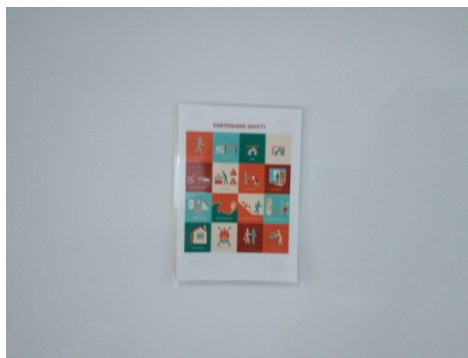
ภาพที่ 6-8 ป้ายแนะนำการปฏิบัติตนเมื่อเกิดแผ่นดินไหว

1.5 แรงสั่นสะเทือน			
ไม่มีผลกระทบ	-	-	-
1.6 การเกิดแผ่นดินไหว			
1) แผนการเตรียมตัวก่อนการเกิดแผ่นดินไหว		-	-
(1) ติดตั้งป้ายคำแนะนำในการปฏิบัติตน เมื่อเกิดแผ่นดินไหวไว้ในบริเวณที่เห็นได้ชัดเจน เช่น ภายในห้องลิฟต์โดยสารหรือบริเวณโถงหน้าลิฟท์	ติดป้ายแนะนำการปฏิบัติตนเมื่อเกิดแผ่นดินไหวไว้แล้ว	-	ภาพที่ 6-8

เงื่อนไขตามมาตรการป้องกันและแก้ไขผลกระทบสิ่งแวดล้อม	ผลการปฏิบัติตามมาตรการ	ปัญหา อุปสรรค และข้อเสนอแนะ	เอกสารอ้างอิง
1.6 การเกิดแผ่นดินไหว (ต่อ)			
(7) มีการยึดหรือผูกอุปกรณ์เครื่องใช้หนักๆ ให้แน่นกับพื้น (8) มีการวางแผนเรื่องจุดนัดพบที่ปลอดภัย ในกรณีที่ต้องพลัดพรากจากกัน เพื่อมารวมตัวกันอีกครั้ง (9) ติดตั้งป้ายประชาสัมพันธ์วิธีการปฏิบัติตัวเมื่อเกิดแผ่นดินไหวในบริเวณที่เห็นได้ชัดเจน เช่น บริเวณหน้าหรือภายในลิฟท์	ติดป้ายแนะนำการปฏิบัติตนเมื่อเกิดแผ่นดินไหวไว้แล้ว	-	ภาพที่ 6-8

2) แผนการอพยพระหว่างการเกิดแผ่นดินไหว			
(1) อย่าตกใจ พยายามควบคุมสติ	ติดป้ายแนะนำการปฏิบัติตนเมื่อเกิดแผ่นดินไหวไว้แล้ว	-	ภาพที่ 6-8
(2) ถ้าอยู่ภายในห้องพัก ให้ยืนหรือหมอบอยู่ในส่วนของห้องพักที่มีโครงสร้างแข็งแรง สามารถรับน้ำหนักได้มาก และอยู่ห่างจากประตู ระเบียง หน้าต่าง

3) แผนหลังการเกิดแผ่นดินไหว			
(1) ตรวจสอบตัวเองและคนรอบข้างว่าได้รับบาดเจ็บหรือไม่ ให้ปฐมพยาบาลเบื้องต้นก่อน	ติดป้ายแนะนำการปฏิบัติตนเมื่อเกิดแผ่นดินไหวไว้แล้ว	-	ภาพที่ 6-8

เงื่อนไขตามมาตรการป้องกันและแก้ไขผลกระทบสิ่งแวดล้อม	ผลการปฏิบัติตามมาตรการ	ปัญหา อุปสรรค และข้อเสนอแนะ	เอกสารอ้างอิง
1.6 การเกิดแผ่นดินไหว (ต่อ)			
(5) ให้หอพักห่างจากบริเวณที่มีสายไฟรั่ว ขาด และวัสดุสายไฟพาดถึง (6) เปิดวิทยุฟังคำแนะนำฉุกเฉิน อย่าใช้โทรศัพท์นอกจากจำเป็นจริงๆ (7) สำรองดูความเสียหายของท่อส้วม และท่อน้ำทิ้งก่อนใช้ (8) หลีกเลี่ยงการเข้าไปในเขตที่มีความเสียหายสูง หรืออาคารพัง	ติดป้ายแนะนำการปฏิบัติตนเมื่อเกิดแผ่นดินไหวไว้แล้ว	-	ภาพที่ 6-8

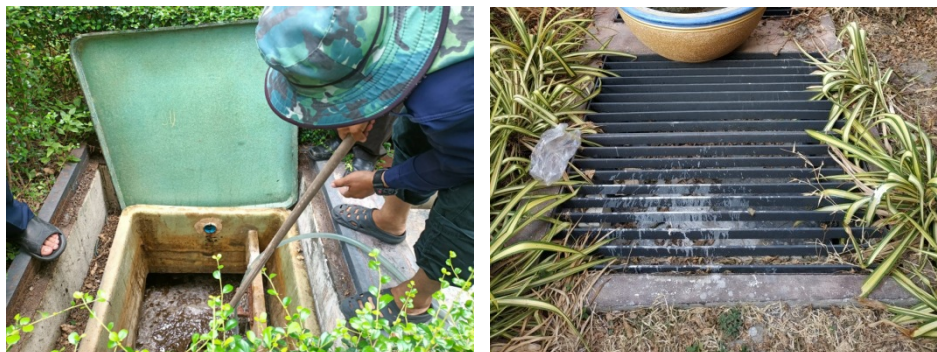
ภาพที่ 6-9 บริเวณบ่อน้ำบาดน้ำเสียและฝาบ่อน้ำบาด

1.7 ทรัพยากรน้ำ			
1) จัดให้มีระบบบำบัดน้ำเสียรวมชนิดเติมอากาศเลี้ยงตะกอนเวียนกลับ (Aeration Activated Sludge Process) จำนวน 6 ชุด ขนาดรองรับน้ำเสีย 70.0 ลูกบาศก์เมตร/วัน/ชุด สำหรับอาคาร A,B,C,D,E และ F ประกอบด้วย บ่อตกไขมัน ถังแยกกากตะกอน ถังเติมอากาศและถังตกตะกอนน้ำใส น้ำทิ้งที่ผ่านการบำบัดจะมีค่าตามมาตรฐานคุณภาพน้ำทิ้งของอาคารประเภท ก ตามประกาศกระทรวงทรัพยากรธรรมชาติและสิ่งแวดล้อม ระบายออกสู่ท่อระบายน้ำสาธารณะบนถนนสรองประชาด้านหน้าโครงการ	จัดให้มีระบบบำบัดน้ำเสียรวมไว้จำนวน 6 ชุด รองรับน้ำเสียแต่ละอาคารไว้แล้ว และน้ำทิ้งที่ผ่านการบำบัดน้ำเสียแล้ว จะระบายออกสู่ท่อระบายน้ำบนถนนซอยสรองประชา	-	ภาพที่ 3 ภาพที่ 6-9

9) ตรวจสอบและดูแลฝาบ่อ ซ่อมต่อ และผนังของระบบบำบัดน้ำเสียเป็นประจำ เพื่อป้องกันการรั่วไหลของละอองลอยออกสู่ภายนอกถึงบำบัดน้ำเสีย	ฝาบ่อ ซ่อมต่อ ผนังระบบบำบัดอยู่ในสภาพดี ไม่รั่วไหลของละอองลอย ไม่มีกลิ่นของน้ำเสีย	-	ภาพที่ 6-9

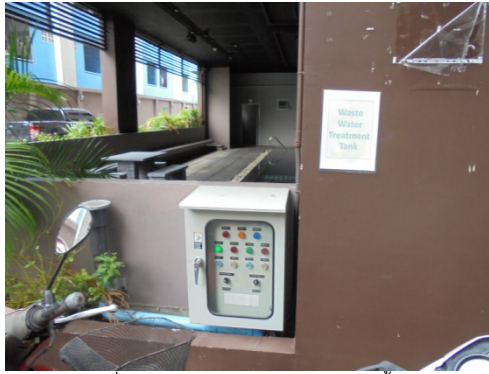
ภาพที่ 6-10 ป้ายแสดงบริเวณบ่อน้ำบำบัดน้ำเสีย

เงื่อนไขตามมาตรการป้องกันและแก้ไขผลกระทบสิ่งแวดล้อม	ผลการปฏิบัติตามมาตรการ	ปัญหา อุปสรรค และข้อเสนอแนะ	เอกสารอ้างอิง
1.7 ทรัพยากรน้ำ(ต่อ)			
14) ติดเส้นสีแดง ความกว้างไม่น้อยกว่า 10 ซม. บริเวณโดยรอบเขตบ่อน้ำบาดน้ำเสียรวม ให้ชัดเจน และเขียนป้ายถาวรแจ้งว่า “บริเวณนี้เป็นบ่อน้ำบาดน้ำเสีย”	ไม่มีการติดเส้นแดงบริเวณขอบเขตบ่อน้ำบาดน้ำเสียรวม แต่เป็นการติดป้ายบอกถึงว่าบริเวณนี้เป็นบ่อน้ำบาดน้ำเสีย	-	ภาพที่ 6-10

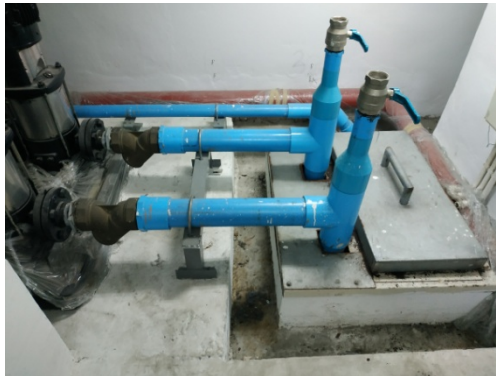
ภาพที่ 6-11 ถังเก็บน้ำใต้ดินและปั๊มสูบน้ำ

- ถังเก็บน้ำชั้นดาดฟ้า มีปริมาตรรวม 40 ลูกบาศก์เมตร/อาคาร สำหรับสำรองน้ำทั่วไป	ปริมาตรกักน้ำดาดฟ้า มีความเพียงพอ	-	ภาพที่ 6-11

3) ตรวจสอบดูแลระบบจ่ายน้ำ และระบบเส้นท่อประปาให้อยู่ในสภาพดีอยู่เสมอ หากพบว่ามีน้ำรั่วซึมให้รีบแก้ไขทันทีตลอดระยะเวลาดำเนินการ	ระบบจ่ายน้ำประปา อยู่ในสภาพดี ไม่เสียหาย ไม่มีจุดรั่วซึม	-	ภาพที่ 6-11 ภาพที่ 6-12

7) ฝาบ่อเก็บน้ำใต้ดิน ต้องมีฝาบ่อปิดมิดชิด และยกสูงจากพื้น เพื่อป้องกันการปนเปื้อนของน้ำภายนอกเข้าสู่ถังเก็บน้ำทางฝาบ่อได้	ฝาบ่อเก็บน้ำถังเก็บน้ำใต้ดิน อยู่ในสภาพดีปิดได้มิดชิดและยกสูงจากพื้น	-	ภาพที่ 6-11

- ตรวจสอบการทำงานของระบบท่อน้ำ และระบบจ่ายน้ำประปา	ระบบส่งน้ำ จ่ายน้ำประปาไปยังส่วนต่าง ๆ อยู่ในสภาพดีพร้อมใช้งาน		ภาพที่ 6-11
- ตรวจสอบรอยแตกร้าวของถังเก็บน้ำใต้ดิน และคาดฟ้า	ไม่มีรอยแตกร้าวที่ถังสำรองใต้ดิน พบมีการชำรุดของถังชั้นคาดฟ้า	-	ภาพที่ 6-12

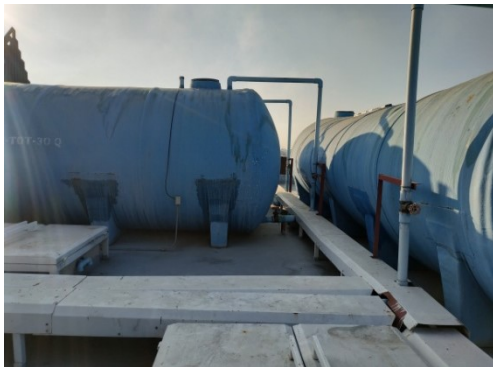
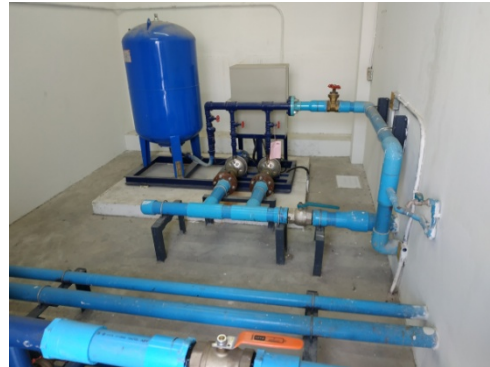
ภาพที่ 6-12 ถังเก็บน้ำชั้นดาดฟ้าและปั๊มสูบน้ำ

4) เลือกใช้อุปกรณ์ และผลิตภัณฑ์ที่ประหยัดน้ำ ได้แก่ ชักโครก และฝักบัวรุ่นประหยัดน้ำ เป็นต้น รวมทั้งรณรงค์ให้ผู้ใช้บริการ และเจ้าหน้าที่ของโครงการให้ใช้น้ำอย่างประหยัด	ระบบจ่ายน้ำประปา อยู่ในสภาพดี ไม่เสียหาย ไม่มีจุดรั่วซึม	-	ภาพที่ 6-11 ภาพที่ 6-12

5) ตรวจสอบโครงสร้างถังเก็บน้ำใต้ดิน และชั้นหลังคาให้มีความมั่นคง แข็งแรง ไม่มีรอยร้าว และรอยร้าว ที่ทำให้เกิดการปนเปื้อนของน้ำภายนอกเข้าสู่ถังเก็บน้ำได้	โครงสร้างถังเก็บน้ำใต้ดินมีความมั่นคงแข็งแรงดี แต่โครงสร้างถังเก็บน้ำชั้นหลังคา ทำจากไฟเบอร์ซีฟฟ้า ปัจจุบันอยู่ในระยะรับประกัน 10 ปีเกิดความเสียหายของถังซึ่งทางโครงการอยู่ระหว่างให้ผู้จำหน่ายเปลี่ยนถังใหม่ให้ในช่วงเดือนพฤศจิกายน 2565	-	ภาพที่ 6-12

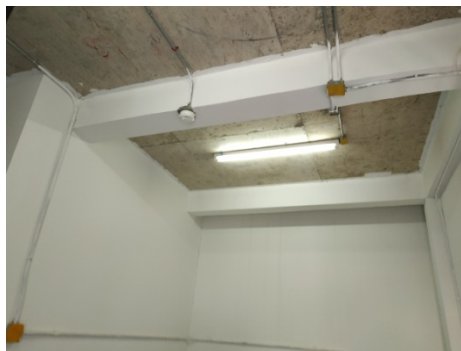
ภาพที่ 6-13 หลอดประหยัดไฟ LED

2) เลือกใช้ผลิตภัณฑ์ชนิดประหยัดพลังงาน ด้วยหลอด LED ที่มีอายุการใช้งานยาวนานบริเวณพื้นที่พักอาศัย และหลอดไฟที่มีกำลังการส่องสว่างสูง แต่ใช้วัตต์ต่ำสำหรับพื้นที่ส่วนกลาง หรือพื้นที่ที่จำเป็นต้องเปิดไฟทิ้งไว้ตลอดทั้งวัน และห้องพักอาศัยทุกห้องโดยเลือกใช้หลอดประหยัดไฟ หรือหลอดไฟ LED เพื่อช่วยเพิ่มประสิทธิภาพในการประหยัดไฟได้มากขึ้น	ใช้หลอดประหยัดพลังงาน LED ทั้งหมด ไม่มีหลอดไฟที่ต้องใช้บัลลาสต์ เป็นเทคโนโลยี LED ไม่มีบัลลาสต์	-	ภาพที่ 6-13

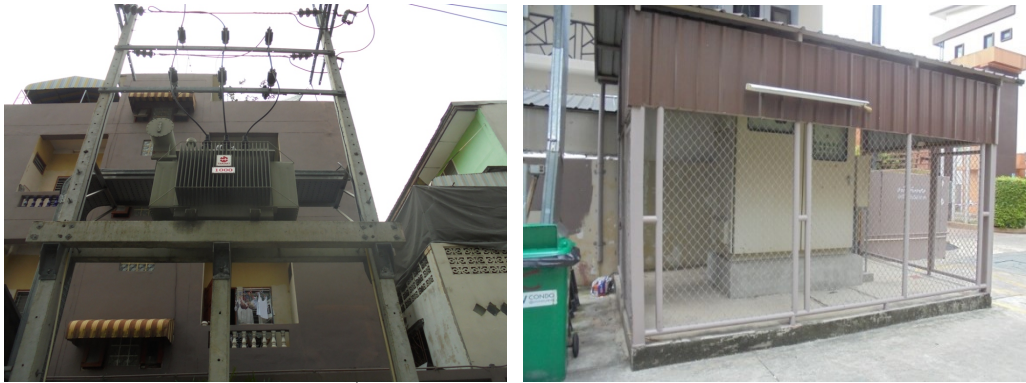
ภาพที่ 6-14 หม้อแปลงไฟฟ้าและห้องไฟฟ้า MDB

7) ติดตั้งหม้อแปลงไฟฟ้าแยกต่างหากจากหม้อแปลงไฟฟ้าของชุมชนเพื่อป้องกันไฟฟ้าตก อันเนื่องจากไฟฟ้าไม่เพียงพอกับชุมชนข้างเคียง	ติดตั้งหม้อแปลงไฟฟ้าไว้แล้วโดยแยกจากชุมชน	-	ภาพที่ 6-14
มาตรการที่เจ้าของโครงการรณรงค์ให้ผู้พักอาศัยปฏิบัติ

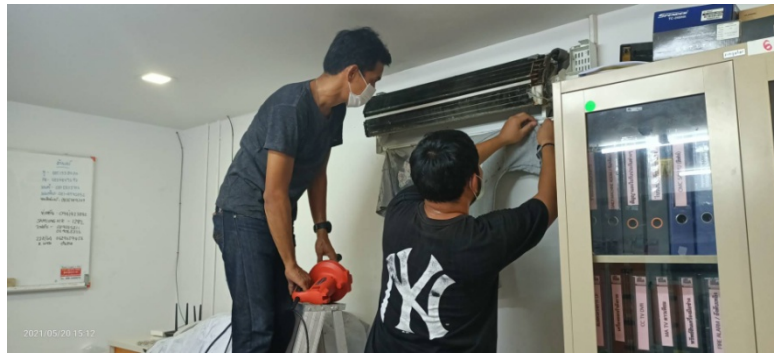
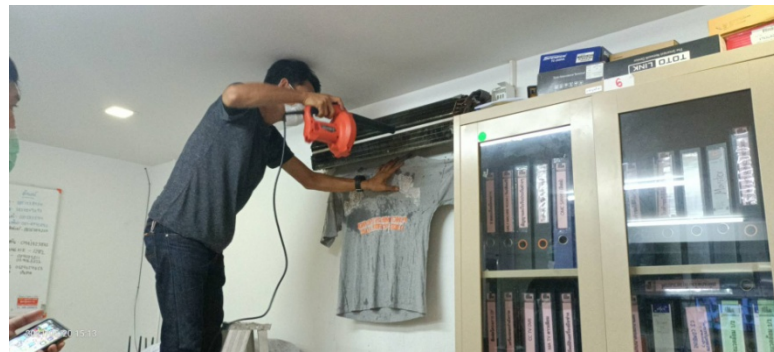
ภาพที่ 6-37 ล้างทำความสะอาดเครื่องปรับอากาศ

3) ทำความสะอาดเครื่องปรับอากาศเป็นประจำ เพื่อเพิ่มประสิทธิภาพการทำงานของเครื่องปรับอากาศ และยังเป็นการป้องกันการสะสมของเชื้อโรค และเชื้อแบคทีเรียต่างๆ ที่เป็นอันตรายต่อสุขภาพ	ทำความสะอาดเครื่องปรับอากาศทุก 6 เดือนไว้แล้วอย่างเคร่งครัด	-	ภาพที่ 6-37

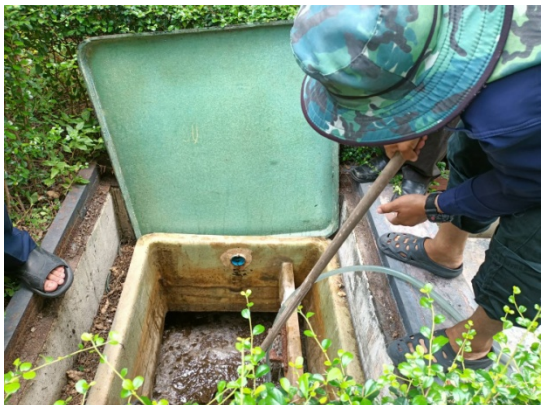
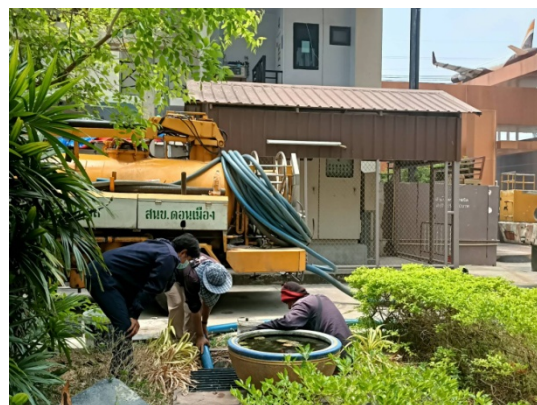
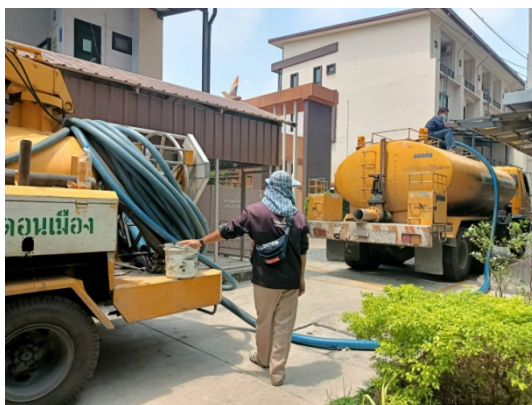
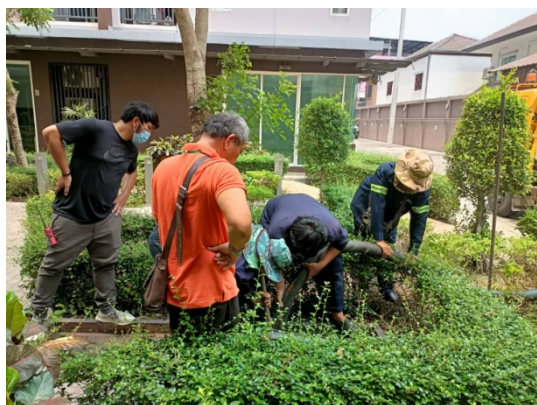
ภาพที่ 6-38 ดำเนินการดูแลตะกอนในระบบบำบัดน้ำเสีย

5) สูบตะกอนสะสมออกจากบ่อเกรอะ ทุกๆ 6 เดือน หรือเมื่อบ่อเกรอะเต็ม และบ่อเก็บตะกอน ทุก 1 เดือน	การดูดตะกอนออกจากบ่อเกรอะ ดำเนินการไว้แล้วในปี 2564	-	ภาพที่ 6-38

15) เมื่อมีการเข้าดูแลบำรุงรักษาและสูบตะกอนออกจากระบบบำบัดน้ำเสียของโครงการ ต้องใช้แมงกานีสบริเวณที่ปฏิบัติงาน	มีการสูบตะกอน ดำเนินการในปี 2564 ไว้แล้ว	-	ภาพที่ 6-38

18) ปิดฝาบ่อทันทีเมื่อเสร็จภารกิจ หรือต้องหยุดปฏิบัติงานชั่วคราว เพื่อป้องกันอุบัติเหตุจากการพลัดตกของผู้พักอาศัย และยานพาหนะ	การทำงานเสร็จสิ้นจะรีบปิดฝาบ่อทันที	-	ภาพที่ 6-38

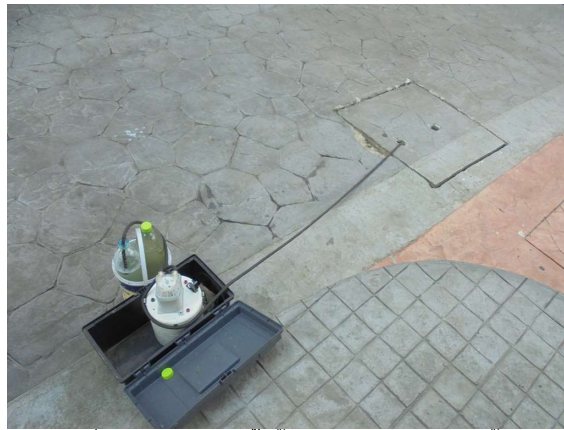
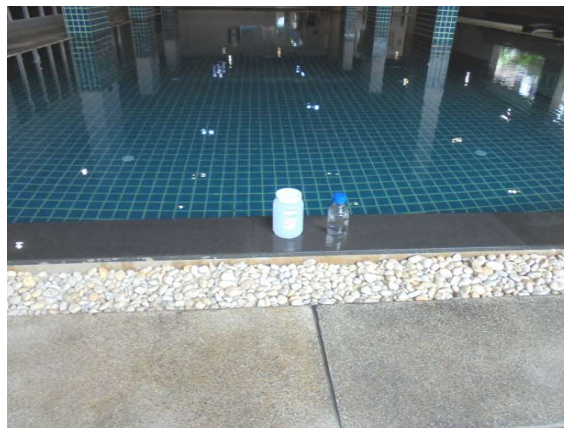
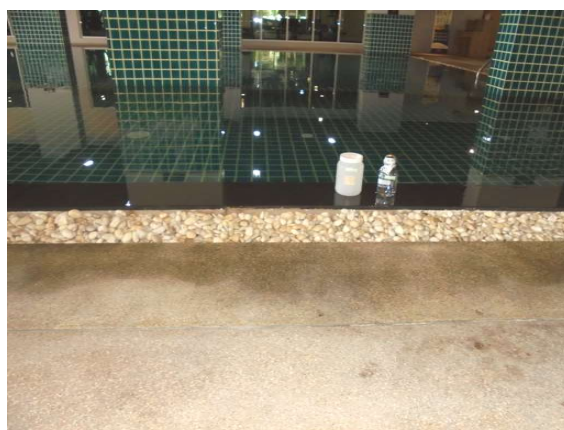
ภาพที่ 7 การเก็บตัวอย่างน้ำ

20) ตรวจวัดคุณภาพน้ำทิ้งที่ผ่านการบำบัดน้ำเสียรวม จำนวน 1 จุด ได้แก่ บ่อตกขยะ และตรวจคุณภาพน้ำ ตรวจวัดเดือนละ 1 ครั้ง ตลอดระยะเวลาเปิดดำเนินการ	ยังเก็บตัวอย่างต่อเนื่องตลอดเปิดดำเนินการ ปัจจุบัน ม.ค.-มิ.ย.65	-	ภาพที่ 7

9) เก็บตัวอย่างน้ำในถังเก็บน้ำใต้ดินมาวิเคราะห์หาเชื้อ E.Coli ทุกๆ 3 เดือน/ครั้ง เพื่อตรวจสอบว่ามีการปนเปื้อนของน้ำจากภายนอกถังหรือไม่	มีการตรวจสอบค่าเชื้อ E.Coli ดำเนินการไว้ในเดือน มกราคม และมิถุนายน 2565	-	ภาพที่ 7
