3. ความเป็นมาในการจัดทำรายงาน

รายงานผลการปฏิบัติตามมาตรการป้องกันแก้ไขผลกระทบสิ่งแวดล้อม และมาตรการติดตามตรวจสอบคุณภาพสิ่งแวดล้อม
โครงการ อาคารชุด คิว คอนโด สุขุมวิท ตั้งอยู่ เลขที่ 1 ซอยสุขุมวิท 6 แขวงคลองเตย เขตคลองเตย กรุงเทพมหานคร

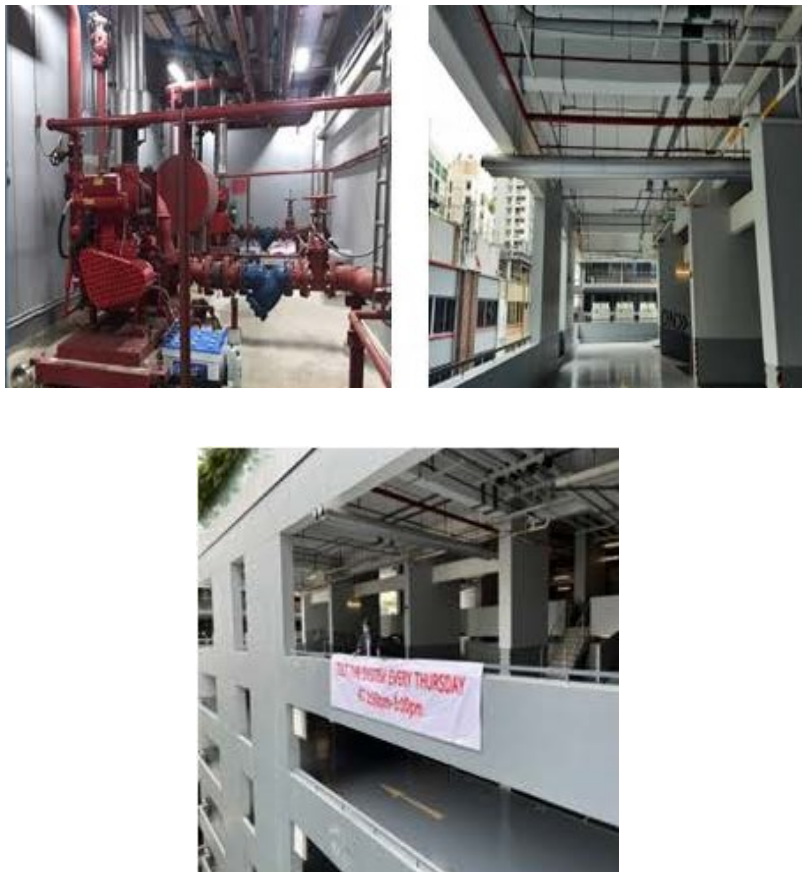
มาตรการติดตามตรวจสอบผลกระทบสิ่งแวดล้อมเพิ่มเติม เนื่องจากข้อร้องเรียน ด้านเสียงดังจากท่อไอเสียของ Fire Pump ที่ต่อท่อออกมาจากห้องเครื่อง Fire Pump ไปยังบริเวณที่จอดรถชั้น 8 ของอาคาร จึงมีการว่าจ้างผู้รับเหมาก่อสร้าง บริษัท บิวคอน จำกัด ดำเนินการทำท่อลดเสียงวันที่ 27 มิถุนายน 2565

ภาพที่ 2 บริเวณดำเนินการแก้ไขท่อไอเสีย Fire Pump ที่อาคารจอดรถชั้น 8

และโครงการ ได้ทำหนังสือแจ้งไปยังเจ้าของอาคารข้างเคียงไว้แล้ว ในวันที่ 23 มิถุนายน 2565 โดยมีรายละเอียดกำหนดแผนการเข้าทำงานแก้ไขท่อไอเสียของ Fire Pump วัสดุที่ใช้ในการลดเสียงได้แก่ Duct Silencer ซึ่งได้แจ้งไปที่ บริษัท คราวน์ บีทีเอส นานาโฮเทล จำกัด (โรงแรม คราวน์ บีทีเอส นานา) เดิมคือ โรงแรม On8 และ บริษัท เอส.เอส.รัตตัน จำกัด (อาคาร พีเอสเจ เพนท์เฮาส์)

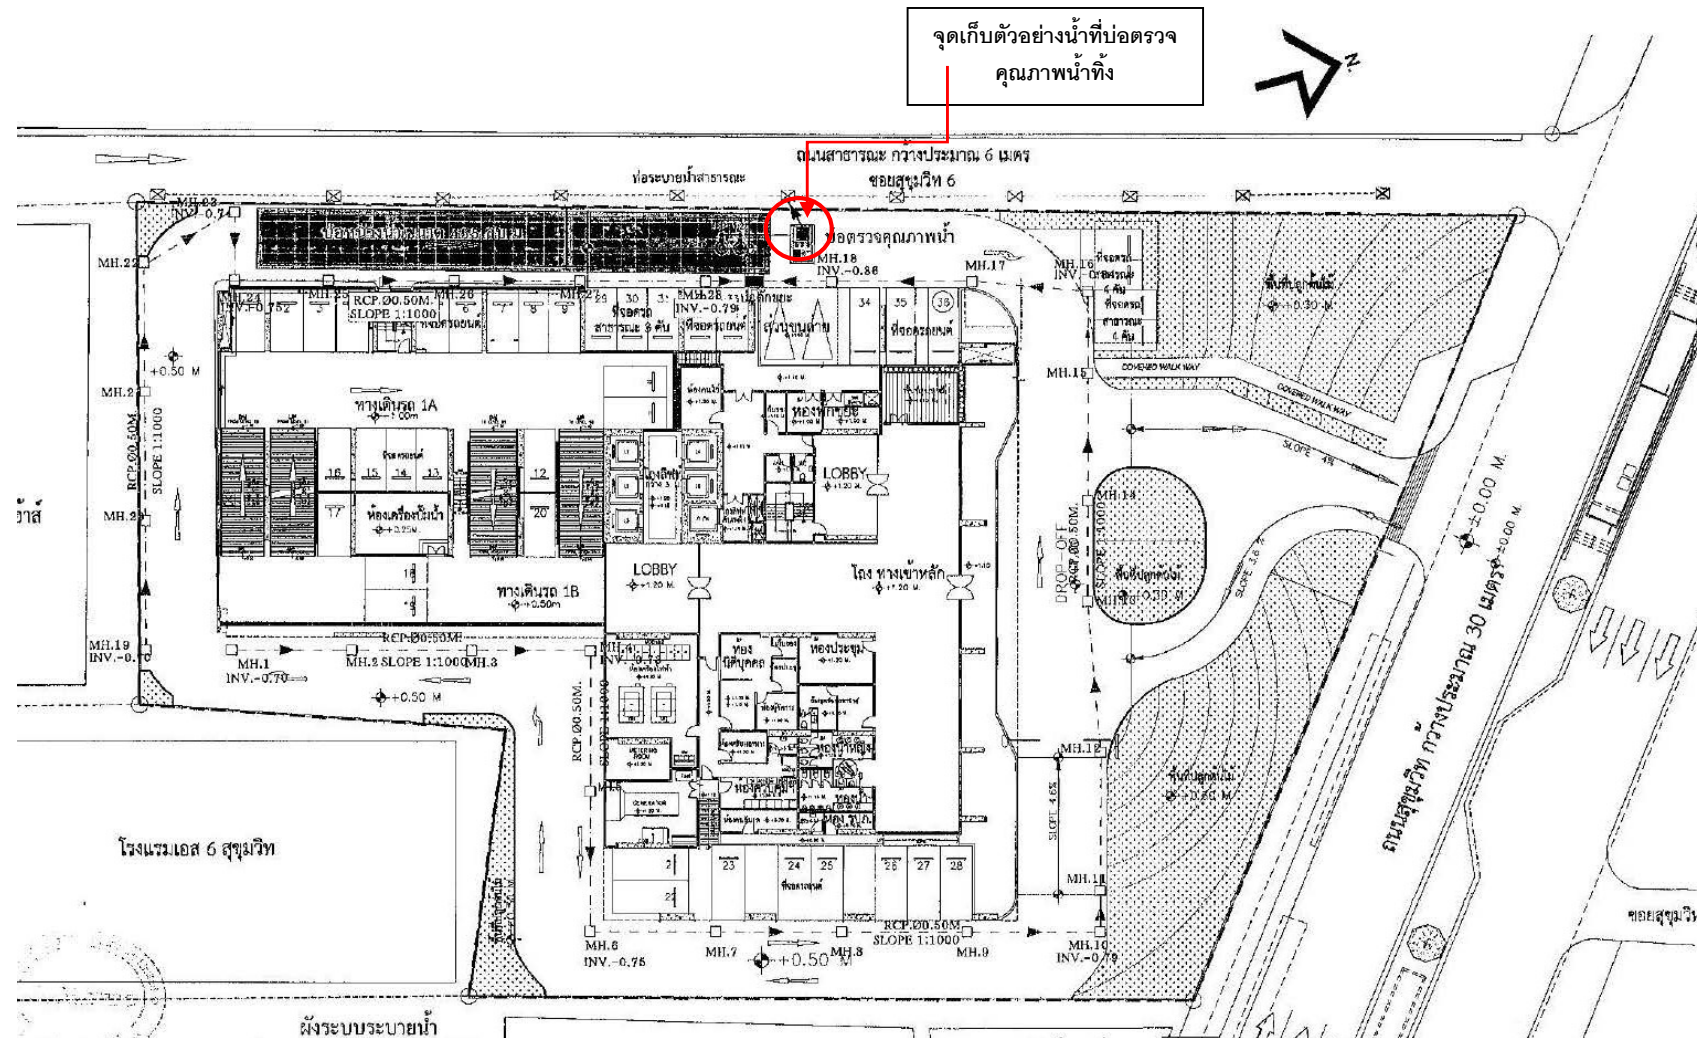
ภาพที่ 3 จุดเก็บตัวอย่างน้ำจากบ่อกักน้ำทิ้งของโครงการ
