5. ผลการดำเนินการตามมาตรการป้องกันและแก้ไขผลกระทบสิ่งแวดล้อม
ตารางที่ 3 เปรียบเทียบมาตรการป้องกันและแก้ไขผลกระทบสิ่งแวดล้อมที่กำหนดไว้ในรายงานการวิเคราะห์ผลกระทบสิ่งแวดล้อม
โครงการ อาคารชุด คิว คอนโด สุขุมวิท ระยะเปิดดำเนินการ

รายงานผลการปฏิบัติตามมาตรการป้องกันแก้ไขผลกระทบสิ่งแวดล้อม และมาตรการติดตามตรวจสอบคุณภาพสิ่งแวดล้อม
โครงการ อาคารชุด คิว คอนโด สุขุมวิท ตั้งอยู่ เลขที่ 1 ซอยสุขุมวิท6 แขวงคลองเตย เขตคลองเตย กรุงเทพมหานคร

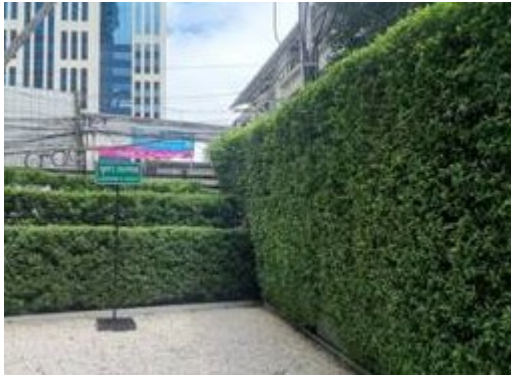
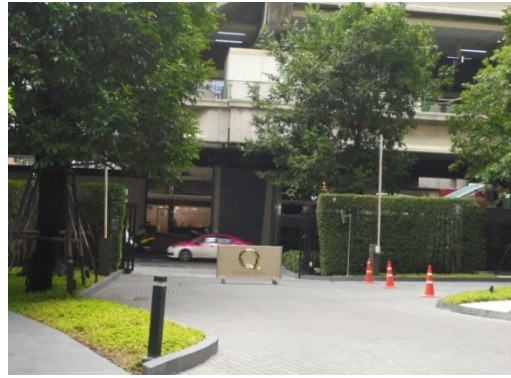
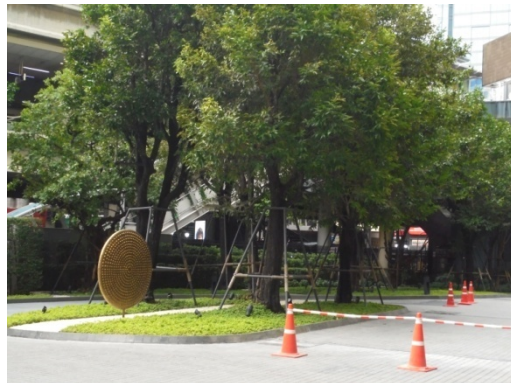
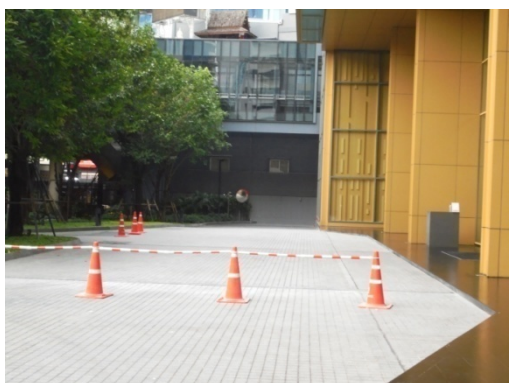
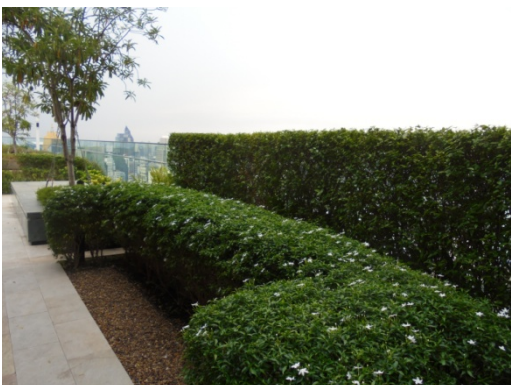
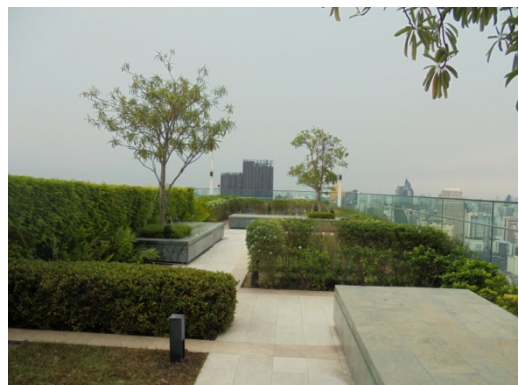
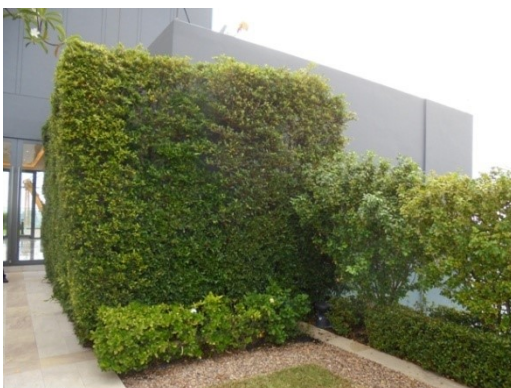
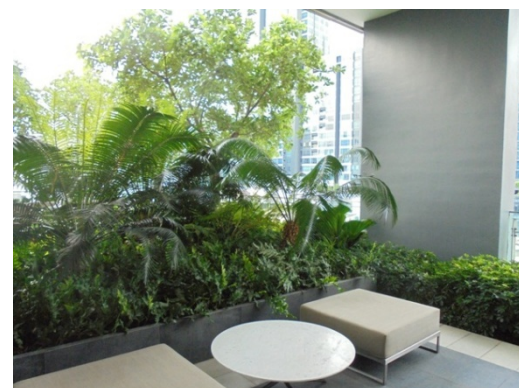
ภาพที่ 4-1 พื้นที่สีเขียวของโครงการ

เงื่อนไขตามมาตรการป้องกันและแก้ไขผลกระทบสิ่งแวดล้อม	ผลการปฏิบัติตามมาตรการ	ปัญหา อุปสรรค และข้อเสนอแนะ	เอกสารอ้างอิง
1.ทรัพยากรสิ่งแวดล้อมทางกายภาพ 1.1 สภาพภูมิประเทศ 1. จัดให้มีพื้นที่สีเขียวชั้นพื้นดิน และบนอาคารชั้นที่ 9 และ 41 ขนาดพื้นที่รวม 1,462.86 ตารางเมตร คิดเป็นสัดส่วน 1 คนต่อพื้นที่สีเขียว 1.06 ตารางเมตร	จัดพื้นที่สีเขียวไว้แล้วที่ชั้นล่าง ชั้นที่ 9 และชั้นที่ 41	-	ภาพที่ 4-1

7. จัดให้มีพื้นที่สีเขียวปลูกต้นไม้ชนิดต่าง ๆ เพื่อช่วยดูดซับคาร์บอนไดออกไซด์ และลดอุณหภูมิอันเนื่องมาจากการคายน้ำของพืชและการระเหยน้ำจากผิวดิน	มีพื้นที่สีเขียวไว้แล้วสร้างความร่มรื่นและช่วยดูดซับก๊าซมลพิษได้เป็นอย่างดี	-	ภาพที่ 4-1

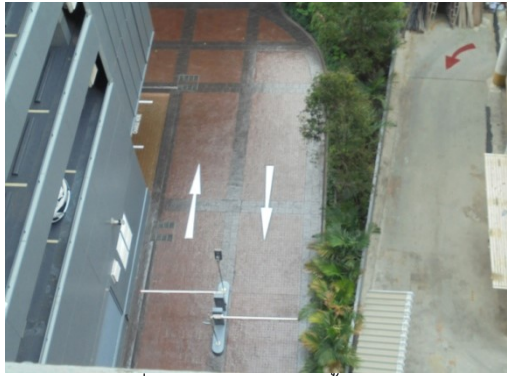
ภาพที่ 4-2 ปลุกไม้ยืนต้นริมรั้วโครงการ

4. ตัดแต่งกิ่งไม้ภายในโครงการอยู่เสมอ เพื่อป้องกันมิให้บริเวณร่วนปนเปื้อนพื้นที่บริเวณข้างเคียง	ตัดแต่งกิ่งไม้อยู่เสมอ ยังไม่พบว่ามีกิ่งไม้ยื่นร่วนปนเปื้อนไปยังพื้นที่ข้างเคียง	-	ภาพที่ 4-2

1. ปลุกไม้ยืนต้นตามแนวรั้วโครงการ เพื่อเป็นแนวกำบังความร้อนจากเครื่องปรับอากาศ	ปลุกไม้ยืนต้นบริเวณริมรั้วไว้แล้ว	-	ภาพที่ 4-2
2. ออกแบบอาคารและเลือกใช้วัสดุที่เป็นมิตรกับสิ่งแวดล้อม รวมทั้งพิจารณาระบบหมุนเวียนของอากาศภายใน และภายนอกอาคาร เพื่อให้อาคารไม่ร้อนหรือไม่มีอากาศหมุนเวียน ซึ่งสามารถลดการใช้เครื่องปรับอากาศได้ในระดับหนึ่ง	ใช้วัสดุที่กลมกลืนกับพื้นที่สีเขียว การใช้สี และวัสดุที่ไม่ปล่อยสาร และอุปกรณ์ต่าง ๆ เป็นแบบประหยัดพลังงานทั้งหมด	-	-

4. รักษาภาพธรรมชาติและดูแลต้นไม้ในโครงการให้ดีอยู่เสมอ เพื่อช่วยเป็นแนวดูดซับเสียงจากภายนอกได้	ดูแลตัดกิ่งไม้ ใ้ใบปุย ต้นไม้มีความเจริญเติบโตดี และปลูกไว้หนาแน่นเป็นแนวกันเสียงจากการจราจรภายนอกไว้แล้ว	-	ภาพที่ 4-2

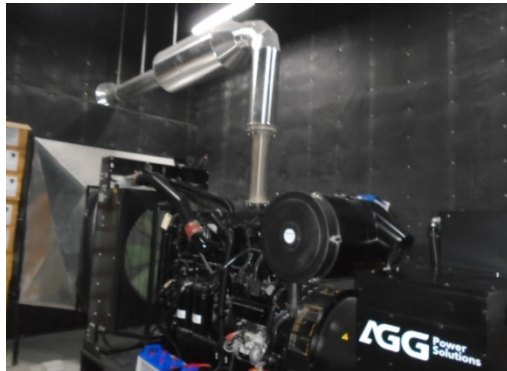
ภาพที่ 4-3 ห้องเครื่องไฟฟ้าสำรอง

10. เครื่องกำเนิดไฟฟ้าสำรอง ต้องติดตั้งให้เหมาะสม และมีระบบป้องกันเสียงแรงสั่นสะเทือน และระบบบำบัดน้ำเสีย	มีเครื่องกำเนิดไฟฟ้าสำรองและบุผนังห้องด้วยวัสดุป้องกันเสียงและแรงสั่นสะเทือน	-	ภาพที่ 4-3

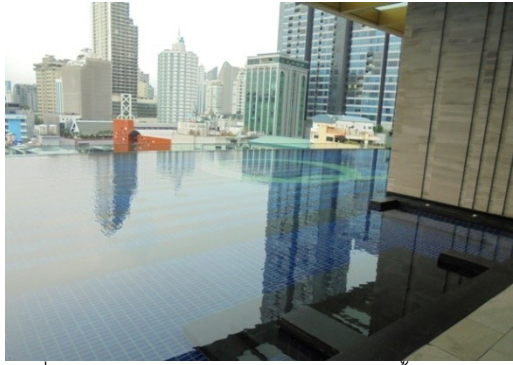
ภาพที่ 4-6 โครงสร้างและส่วนประกอบสระว่ายน้ำของโครงการ

1. ตรวจสอบโครงสร้างและส่วนประกอบสระว่ายน้ำหรือวัสดุที่มีความมั่นคงแข็งแรง ให้มีสภาพดีอยู่เสมอ โดยเฉพาะพื้นกระเบื้องสระว่ายน้ำซึ่งอาจแตกร้าวหรือมีคม เป็นอันตรายได้	โครงสร้างและส่วนประกอบของสระว่ายน้ำมีความมั่นคงแข็งแรงดี ไม่มีส่วนใดแตกหรือเสียหาย	-	ภาพที่ 4-6

1. กำหนดขอบเขตพื้นที่ ของสระว่ายน้ำออกเป็นช่วง ๆ เช่น ช่วงน้ำตื้น ช่วงน้ำลึก โดยใช้เชือก พุนลอยน้ำ หรือวัสดุอื่น ๆ ที่มีสีสดใสเพื่อให้ง่ายต่อการสังเกต จดจำ ในการแบ่งพื้นที่ให้มีความปลอดภัย	มีขอบเขตพื้นที่ของสระว่ายน้ำชัดเจน ช่วงน้ำตื้นและช่วงน้ำลึก	-	ภาพที่ 4-6

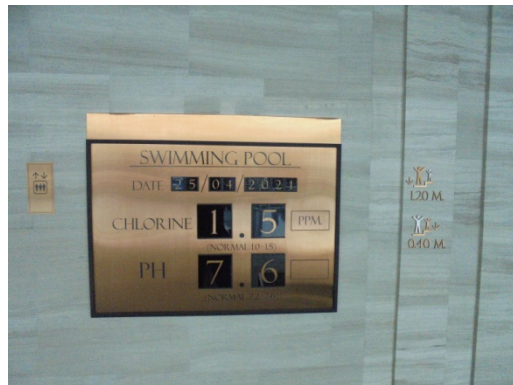
ภาพที่ 4-7 ป้ายประชาสัมพันธ์ ค่า pH และ คลอรีนอิสระประจำวัน

2. ตรวจสอบการมีอยู่และสภาพการใช้งานอุปกรณ์ทำความสะอาดสระว่ายน้ำ เครื่องมือวิเคราะห์คุณภาพน้ำ เครื่องตรวจน้ำ ไฟส่องสว่าง บ้ายณะนำการปฐมพยาบาล บ้ายเตือนแสดงความเสี่ยง และอุปกรณ์ช่วยชีวิตต่าง ๆ ทุกสัปดาห์ ตลอดระยะเวลาดำเนินการ	มีอุปกรณ์ทำความสะอาดสระว่ายน้ำ ทำความสะอาดเป็นประจำทุกวัน และตรวจวิเคราะห์คุณภาพน้ำ ด้วยชุด Test Kit หาค่า pH และ Residual Chlorine ไว้แล้วและติดป้ายประชาสัมพันธ์ไว้ มีป้ายกฎระเบียบการใช้สระว่ายน้ำ และอุปกรณ์ช่วยชีวิตไว้แล้ว	-	ภาพที่ 4-7 ภาพที่ 3-8 ภาพที่ 3-9

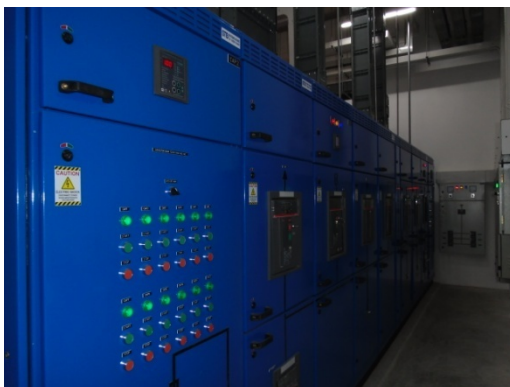
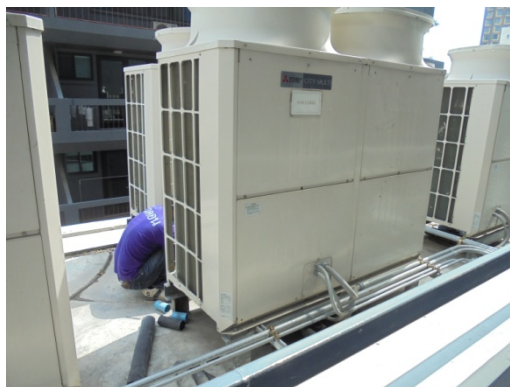
ภาพที่ 4-12 ห้องเครื่องไฟฟ้า และเครื่องปรับอากาศแบบ Split Type

4. เจ้าของโครงการต้องเลือกใช้ระบบปรับอากาศแบบ Split type และใช้สารทำความเย็นชนิดที่ไม่เป็นอันตรายต่อร่างกายและไม่ติดไฟ	จัดให้มีเครื่องปรับอากาศที่มีสารทำความเย็นที่ไม่เป็นอันตรายไว้แล้ว	-	ภาพที่ 4-12

5. เจ้าของโครงการต้องเลือกใช้เครื่องปรับอากาศที่มีฉลากประหยัดไฟ (เบอร์ 5) และต้องไม่มีสาร CFCs เป็นส่วนประกอบ	เครื่องปรับอากาศเป็นแบบประหยัดไฟและไม่มีสาร CFCs เป็นส่วนประกอบ	-	ภาพที่ 4-12

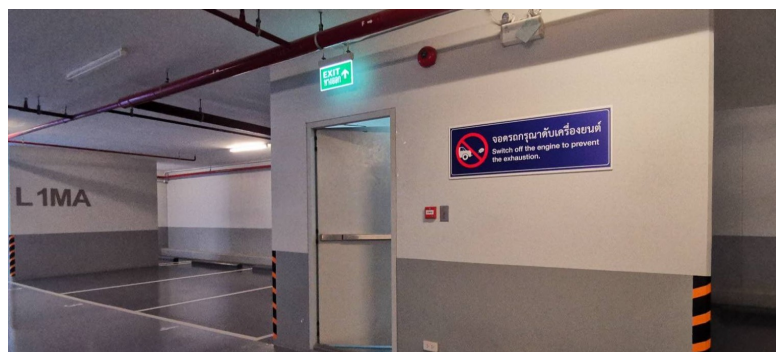
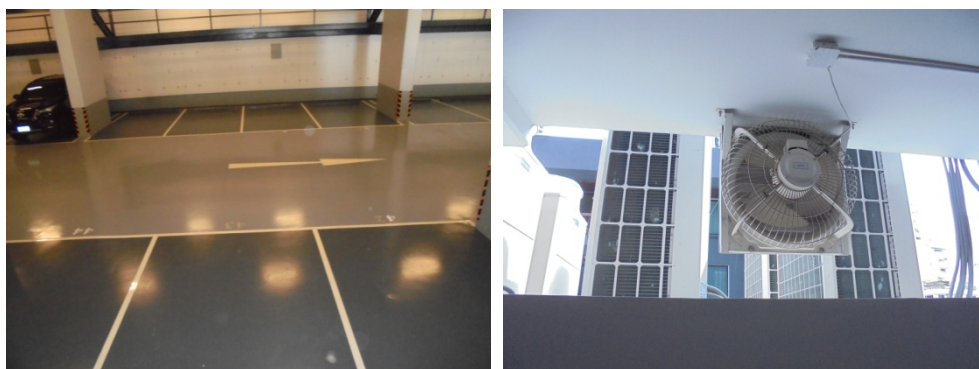
4-31 ป้ายเตือนให้ดับเครื่องยนต์เมื่อจอดรถบริเวณที่จอดรถของโครงการ และพัดลมระบายอากาศ

8. ติดป้ายประกาศให้ดับเครื่องยนต์ทันทีเมื่อจอด ทั้งภาษาไทย และภาษาอังกฤษ ติดตั้งไว้บริเวณที่สามารถมองเห็นได้	ติดป้ายประกาศให้ดับเครื่องยนต์ไว้แล้วทั้งภาษาอังกฤษ และภาษาไทย	-	ภาพที่ 4-31

2. ทำป้ายประกาศให้ดับเครื่องยนต์ทันทีเมื่อจอดรถ	ติดป้ายดับเครื่องยนต์ไว้แล้วบริเวณที่จอดรถ	-	ภาพที่ 4-31
3. ตรวจสอบอุปกรณ์เครื่องใช้ไฟฟ้าและเครื่องจักร เช่น เครื่องสูบน้ำ เครื่องปรับอากาศ เป็นต้น ให้มีประสิทธิภาพดีอยู่เสมอ เพื่อป้องกันเสียงดังจากการทำงานที่ขาดประสิทธิภาพ	ดูแลรักษาเครื่องใช้ไฟฟ้า เช่น เครื่องสูบน้ำ เครื่องปรับอากาศอย่างสม่ำเสมอ ปัจจุบันอยู่ในสภาพดี ช่วงเริ่มเปิดใช้อาคารระบบทุกอย่างยังคงใหม่	-	ภาพที่ 4-34

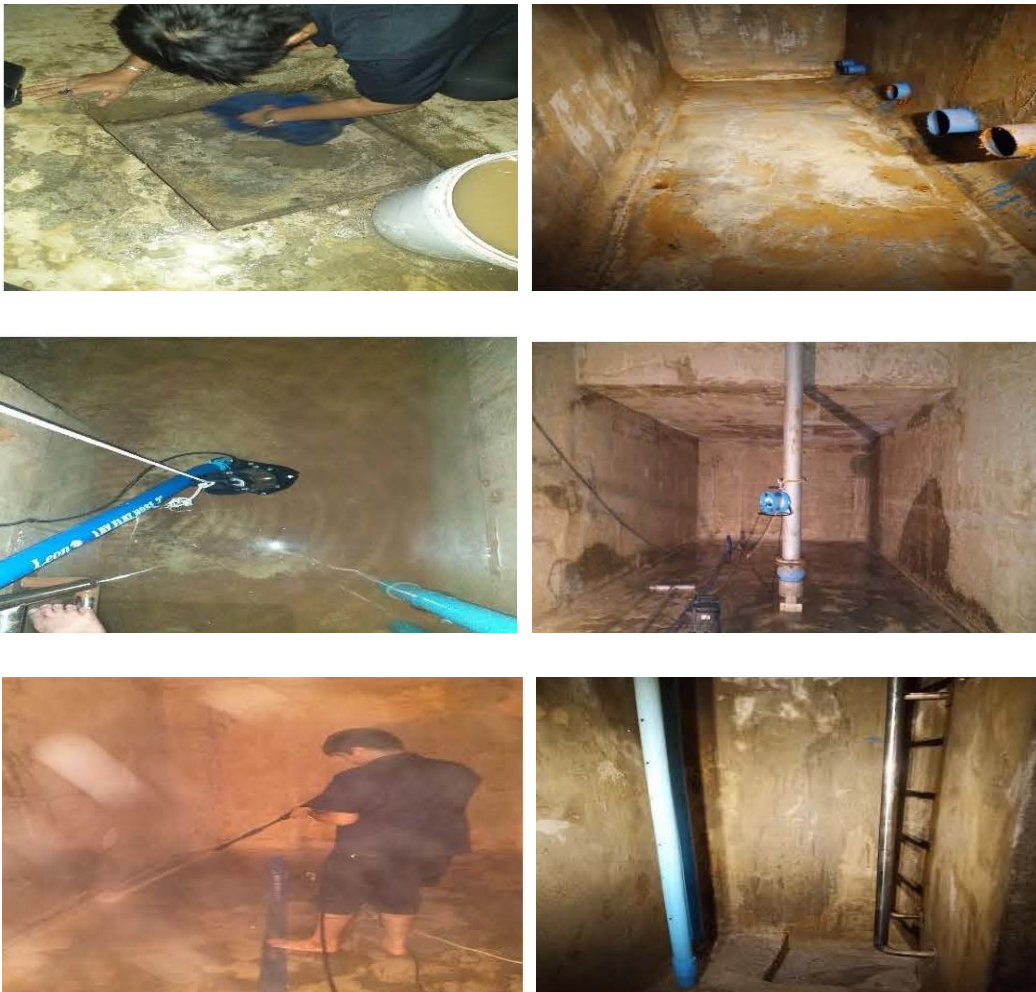
4-33 ล้างบ่อสำรองน้ำได้และดาดฟ้าอาคารประจำปี

เงื่อนไขตามมาตรการป้องกันและแก้ไขผลกระทบสิ่งแวดล้อม	ผลการปฏิบัติตามมาตรการ	ปัญหา อุปสรรค และข้อเสนอแนะ	เอกสารอ้างอิง
4. ตรวจสอบดูแลระบบจ่ายน้ำและระบบเส้นท่อประปาให้อยู่ในสภาพดีอยู่เสมอ หากพบว่าชำรุดให้รีบแก้ไขทันที	ดูแลระบบจ่ายน้ำและเส้นท่อประปาเป็นอย่างดี และยังไม่มีความเสียหายแต่อย่างใด	-	ภาพที่ 4-33

5. ตรวจสอบโครงสร้างถังเก็บน้ำใต้ดินและดาดฟ้าให้มีความมั่นคงแข็งแรง ไม่มีรอยร้าวและรอยร้าวที่ทำให้เกิดการปนเปื้อนของน้ำภายนอกเข้าสู่ถังเก็บน้ำได้	ถังเก็บน้ำทุกแห่ง อยู่ในสภาพดี ไม่มีความเสียหายและไม่มีการปนเปื้อนของน้ำจากภายนอก	-	ภาพที่ 4-33

7. ตรวจสอบลักษณะกายภาพของน้ำประปาเป็นประจำ ในเรื่องของสี กลิ่น และรสชาติแตกต่างที่ตกหล่นลงไปในถังเก็บน้ำตลอดระยะเวลาเปิดดำเนินการ	ตรวจสอบลักษณะทางกายภาพ น้ำไม่มีสี และกลิ่น และไม่มีเศษซากตกลงไปในถังน้ำ ล้างถังเก็บสำรองน้ำใต้ดินและถังสำรองน้ำดาดฟ้าเสมอ	-	ภาพที่ 4-33

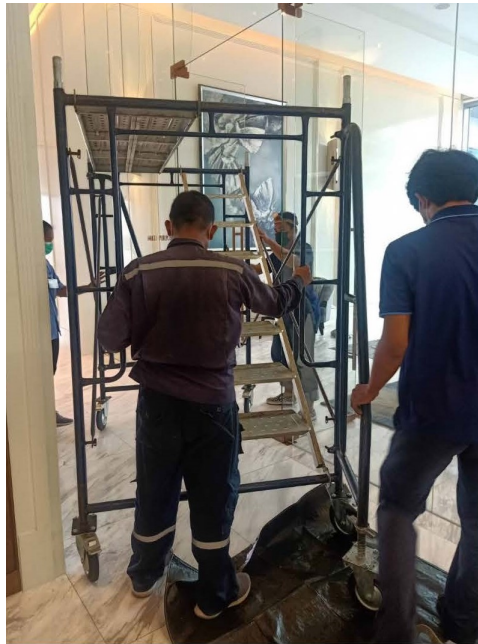
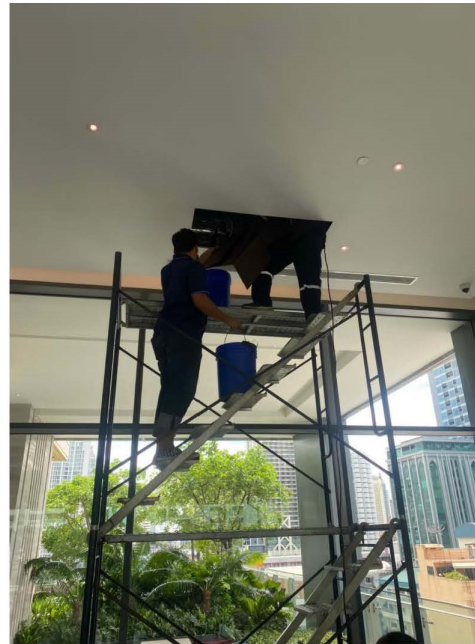
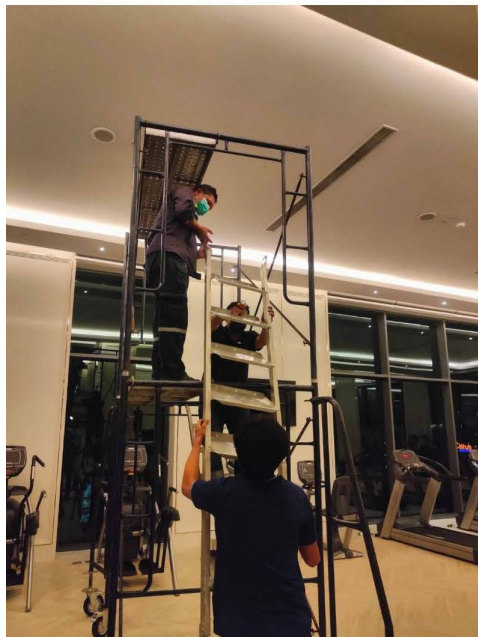
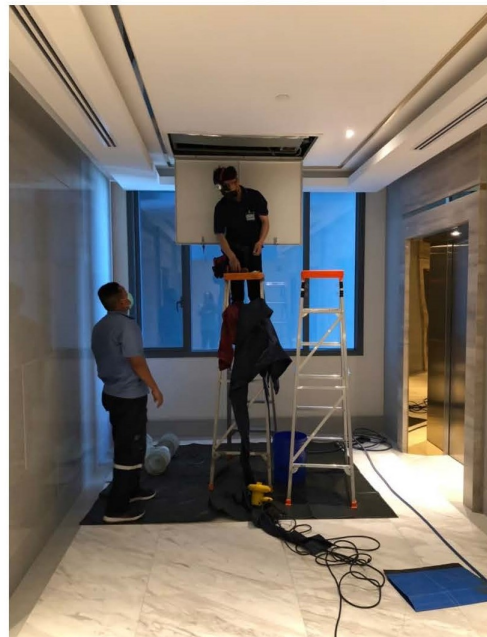
4-34 ล้างแอร์ประจำปี

3. ทำความสะอาดเครื่องปรับอากาศเป็นประจำทุก ๆ 6 เดือน/ครั้ง เพื่อเพิ่มประสิทธิภาพการทำงานของเครื่องปรับอากาศ และป้องกันการสะสมของเชื้อโรค และเชื้อแบคทีเรียต่างๆ	ดำเนินการอย่างสม่ำเสมอ	-	ภาพที่ 4-34

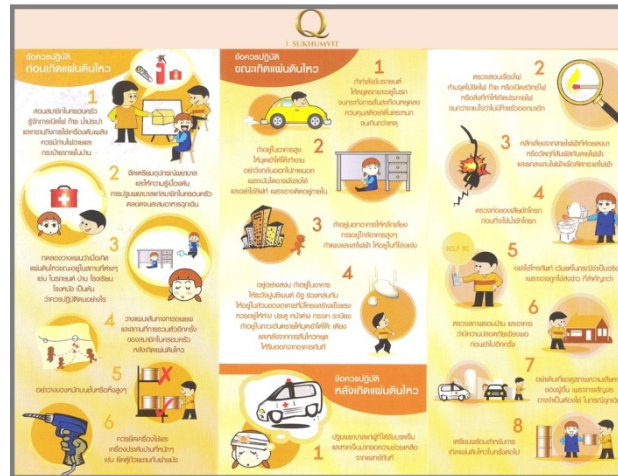
4-41 ติดป้ายคำแนะนำวิธีปฏิบัติตัวเมื่อเกิดแผ่นดินไหว ติดไว้ที่บอร์ดประชาสัมพันธ์

2. โครงสร้างอาคารออกแบบคำนวณให้สามารถรับแรงสั่นสะเทือนของแผ่นดินไหวตามวิธีเขื่อนทั้งหมด ทั้งในแนวราบที่ระดับพื้นดินและในแนวราบที่กระทำต่อพื้นชั้นต่าง ๆ ตามข้อกำหนดกฎกระทรวง พ.ศ.2550	การออกแบบอาคารทั้งหมดให้มีการรองรับแรงสั่นสะเทือนการเกิดแผ่นดินไหวไว้แล้ว ตามวิธีเขื่อนมาตรฐานทั้งหมด	-	-
3 แผนการเตรียมตัวก่อนการเกิดแผ่นดินไหว (1) ติดตั้งป้ายคำแนะนำในการปฏิบัติตน เมื่อเกิดแผ่นดินไหวไว้ในบริเวณที่เห็นได้ชัดเจน เช่น ภายในห้องลิฟต์โดยสาร หรือบริเวณโถงหน้าลิฟต์	มีแผนการเตรียมตัวก่อนเกิดแผ่นดินไหวไว้แล้วและติดป้ายแนะนำการปฏิบัติตัวเมื่อเกิดแผ่นดินไหว	-	ภาพที่ 4-41

เงื่อนไขตามมาตรการป้องกันและแก้ไขผลกระทบสิ่งแวดล้อม	ผลการปฏิบัติตามมาตรการ	ปัญหา อุปสรรค และข้อเสนอแนะ	เอกสารอ้างอิง
<p>(2) มีไฟฉายพร้อมถ่านไฟฉาย และกล่องยาเตรียมไว้ใกล้ทางเดินแต่ละชั้นของอาคาร และให้ทุกคนทราบว่าอยู่ที่ใดของอาคาร</p> <p>(3) ศึกษาการปฐมพยาบาลเบื้องต้น</p> <p>(4) มีอุปกรณ์ดับเพลิงไว้ในอาคาร เช่น ถังดับเพลิง ถูทรายเป็นต้น</p> <p>(5) ทราบตำแหน่งของวาล์วปิดก๊าส สะพานไฟ สำหรับตัดกระแสไฟฟ้า</p> <p>(6) อยู่ยว่งสิ่งของหนักบนชั้นหรือหิ้งสูงๆ เพราะเมื่อเกิดแผ่นดินไหวอาจตกลงมาเป็นอันตรายได้</p> <p>(7) มีการยึดหรือผูกอุปกรณ์เครื่องใช้หนักๆ ให้แน่นกับพื้น</p> <p>(8) มีการวางแผนเรื่องจุดนัดพบที่ปลอดภัย ในกรณีที่ต้องพลัดจากกันเพื่อมารวมตัวกันอีกครั้ง</p> <p>(9) ติดตั้งป้ายประชาสัมพันธ์วิธีการปฏิบัติตัวเมื่อเกิดแผ่นดินไหวในบริเวณที่เห็นได้ชัดเจน เช่น บริเวณหน้าหรือภายในลิฟต์</p>	-	-	ภาพที่ 4-41
<p>4 แผนการอพยพระหว่างการเกิดแผ่นดินไหว</p> <p>(1) อย่าตกใจ พยายามควบคุมสติ</p> <p>(2) ถ้าอยู่ภายในห้องพัก ให้ยืนหรือหมอบอยู่ในส่วนของห้องพักที่มีโครง สร้างแข็งแรง สามารถรับน้ำหนักได้มาก และอยู่ห่างจากประตู ระเบียง หน้าต่าง</p> <p>(3) ห้ามใช้ลิฟต์โดยเด็ดขาดขณะเกิดแผ่นดินไหว</p> <p>(4) หากอยู่ในอาคารสูง ควรตั้งสติให้มั่นและรีบออกจากอาคารโดยเร็ว หนีจากสิ่งล้มทับได้</p> <p>(5) อย่าใช้เทียน ไม่ขีดไฟหรือสิ่งทีก่อให้เกิดเปลวหรือประกายไฟ เพราะอาจมีแก๊สรั่วอยู่บริเวณนั้น</p>	จัดเตรียมแผนการอพยพระหว่างการเกิดแผ่นดินไหวไว้แล้ว และติดป้ายแนะนำการปฏิบัติตัวระหว่างการเกิดแผ่นดินไหว	-	ภาพที่ 4-41

<p>5 แผนหลังการเกิดแผ่นดินไหว</p> <p>(1) ตรวจสอบตัวเองและคนรอบข้างว่าได้รับบาดเจ็บหรือไม่ให้ปฐมพยาบาลเบื้องต้นก่อน</p> <p>(2) รีบออกจากอาคารที่เสียหายอาจเกิดการทรุดตัวของอาคารหรือพังทลายได้</p>	จัดเตรียมแผนการปฏิบัติตนหลังการเกิดแผ่นดินไหวไว้แล้วและติดป้ายแนะนำการปฏิบัติตัวหลังการเกิดแผ่นดินไหว	-	ภาพที่ 4-41

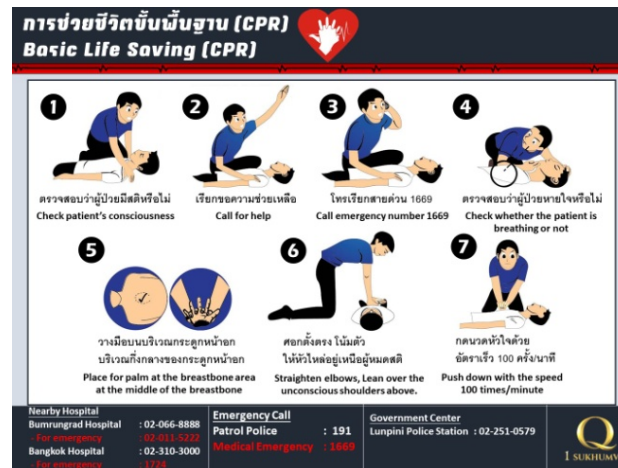
4-42 ป้ายการช่วยชีวิตคนจมน้ำและ เบอร์โทรฉุกเฉินติดไว้บริเวณสระว่ายน้ำ

6. มีโทรศัพท์ พร้อมติดหมายเลขโทรศัพท์ที่สำคัญ ๆ เช่น โรงพยาบาล สถานีตำรวจ ในตำแหน่งที่มองเห็นได้ชัดเจนบริเวณสระว่ายน้ำ	ดำเนินการไว้แล้ว	-	ภาพที่ 4-42
มาตรการด้านความปลอดภัยในการจมน้ำ ในการใช้สระว่ายน้ำ

3. มีป้ายแสดงวิธีการปฐมพยาบาลหรือช่วยชีวิตคนจมน้ำในตำแหน่งที่มองเห็นได้ชัดเจนบริเวณสระว่ายน้ำ	ปิดป้ายวิธีการปฐมพยาบาลคนจมน้ำ	-	ภาพที่ 4-42
4. มีโทรศัพท์ พร้อมติดหมายเลขโทรศัพท์ที่สำคัญ ๆ เช่น โรงพยาบาล สถานีตำรวจ ในตำแหน่งที่มองเห็นได้ชัดเจนบริเวณสระว่ายน้ำ	ปิดไว้กับป้ายวิธีการปฐมพยาบาลคนจมน้ำ	-	ภาพที่ 4-42

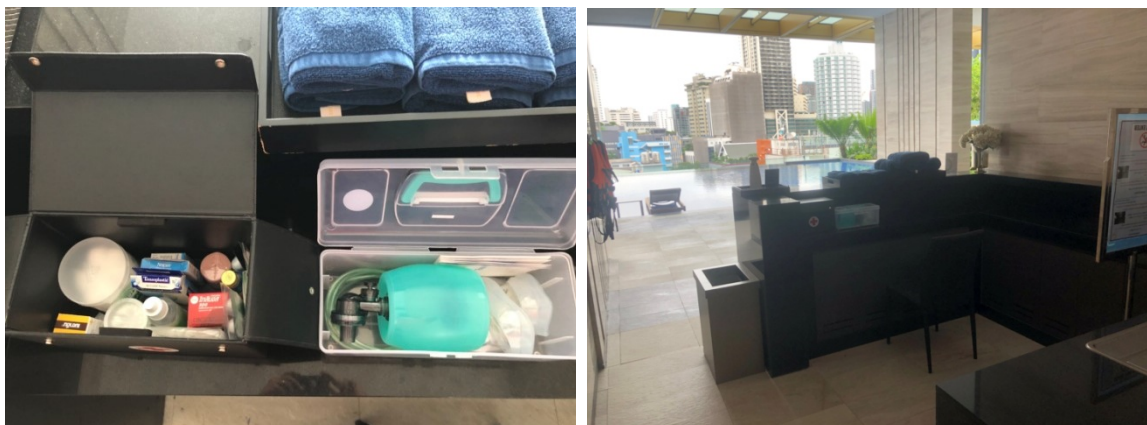
4-43 อุปกรณ์ปฐมพยาบาลและเครื่องช่วยหายใจเก็บไว้บริเวณสระว่ายน้ำ

2. มีอุปกรณ์ในการช่วยชีวิตประจำสระว่ายน้ำ พร้อมทั้งมีการฝึกซ้อมใช้งาน ได้แก่ - โฟมช่วยชีวิต อย่างน้อย 2 อัน - ห่วงชูชีพ หรือวัตถุอื่นใด ที่มีความยาวไม่น้อยกว่า 3.5 เมตร น้ำหนักเบา อย่างน้อย 1 อัน และต้องวางไว้ที่ปลายลู่วิ่งของสระว่ายน้ำ - เครื่องช่วยหายใจ สำหรับผู้ใหญ่ 1 ชุด เด็ก 1 ชุด - ห้องปฐมพยาบาลหรือชุดปฐมพยาบาลที่พร้อมใช้งานตลอดเวลา	มีอุปกรณ์ช่วยชีวิตไว้พร้อม ได้แก่ เชือกชูชีพ และห่วงชูชีพไว้บริเวณสระว่ายน้ำสามารถนำมาใช้ได้สะดวกและทันที่ และจัดเตรียมเครื่องช่วยหายใจและชุดปฐมพยาบาล	-	ภาพที่ 4-43

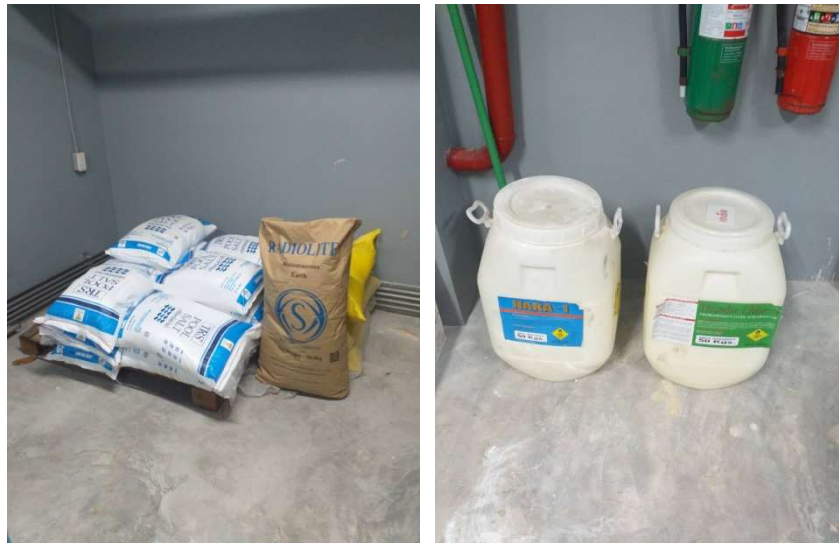
4-44 ห้องเก็บสารเคมี มีลักษณะแห้ง ไม่มีน้ำขัง

5. สถานที่เก็บสารเคมี ต้องมีป้ายระบุว่า สถานที่เก็บสารเคมีอันตราย และห้ามเข้า มีการระบายน้ำอากาศและป้องกันน้ำซึมเข้าภาชนะบรรจุสารเคมี	มีสถานที่เก็บสารเคมีไว้แล้วและไม่ให้บุคคลที่ไม่เกี่ยวข้องเข้าไป มีการระบายน้ำอากาศและป้องกันน้ำซึมไว้แล้ว	-	ภาพที่ 4-44
