บทที่ 3

การปฏิบัติตามมาตรการป้องกันและแก้ไขผลกระทบสิ่งแวดล้อม

3.1 ผลการปฏิบัติตามมาตรการป้องกันและแก้ไขผลกระทบสิ่งแวดล้อม

แสดงรายละเอียดผลการปฏิบัติตามมาตรการป้องกันและแก้ไขผลกระทบสิ่งแวดล้อม ระยะดำเนินการโครงการอาคารสำนักงานและการศึกษา ของบริษัท ซีพี ออลล์ จำกัด (มหาชน) ระหว่างเดือนมกราคม - มิถุนายน 2565 ดังตารางที่ 3.1-1

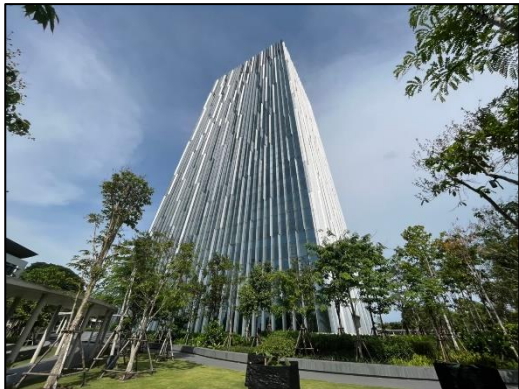
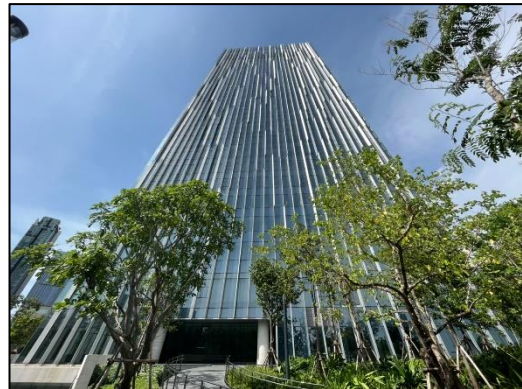
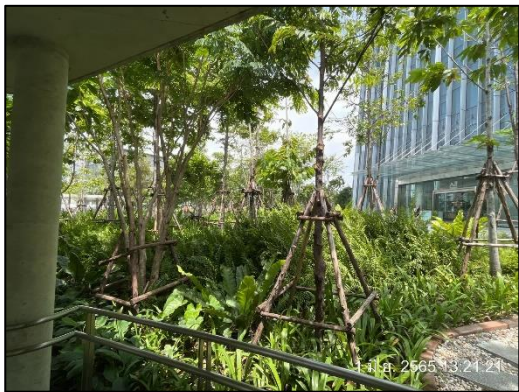
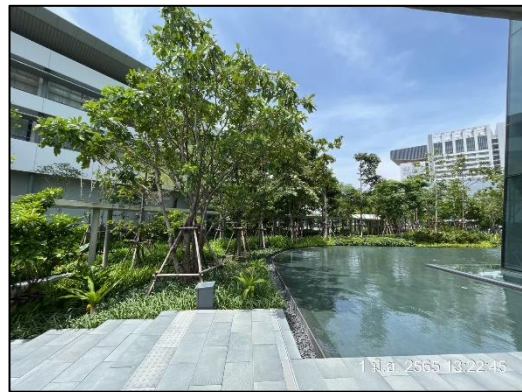
ภาพที่ 1 สถานภาพโครงการปัจจุบัน

2. ทรัพยากรทางกายภาพ 2.1 สภาพภูมิประเทศ	1) จัดให้มีพื้นที่สีเขียว ที่ระดับพื้นดิน ตามที่ออกแบบไว้ โดยพื้นที่สีเขียวนอกอาคาร เท่ากับ 2,170.93 ตารางเมตร โดยกำหนดให้เป็นพื้นที่ปลูกไม้ยืนต้น 1,828.61 ตารางเมตร เป็นไปตามเกณฑ์พื้นที่สีเขียวที่ยั่งยืนตามมติ ครม. และต้องดูแลรักษา และตัดแต่งต้นไม้ ที่จัดไว้ในพื้นที่สีเขียวให้เจริญเติบโตดีและสวยงามอยู่เสมอ 2) หมั่นดูแลรักษาสภาพของตัวอาคาร ให้ดูดีอยู่เสมอ พนักงานกระจกรอบอาคาร หรือโครงสร้างในส่วนที่เป็นคอนกรีต ต้องได้รับการทำความสะอาดหรือทาสีใหม่ ตามความเหมาะสมเพื่อความสวยงามของตัวอาคาร สภาพของรั้ว โดยรอบต้องมีความสมบูรณ์ แข็งแรง ไม่ปล่อยให้ทรุดโทรม	- โครงการจัดให้มีพื้นที่สีเขียว ที่ระดับพื้นดิน ตามที่ออกแบบไว้ โดยจัดให้มีการดูแลรักษา และตัดแต่งต้นไม้ ที่จัดไว้ในพื้นที่สีเขียวให้เจริญเติบโตและสวยงามอยู่เสมอ - โครงการตรวจสอบสภาพของรั้วด้านทิศใต้ของพื้นที่ โครงการให้มีความมั่นคงแข็งแรงอยู่เสมอ รวมถึงจะดูแลรักษาสภาพของตัวอาคาร พนักงานกระจกรอบอาคาร หรือโครงสร้างในส่วนที่เป็นคอนกรีต ให้ดูดีอยู่เสมอ หากเกิดการชำรุด โครงการจะดำเนินการซ่อมแซมโดยทันที	- -	- ดังภาพที่ 2 และภาพที่ 3 - ดังภาพที่ 1 และภาพที่ 4

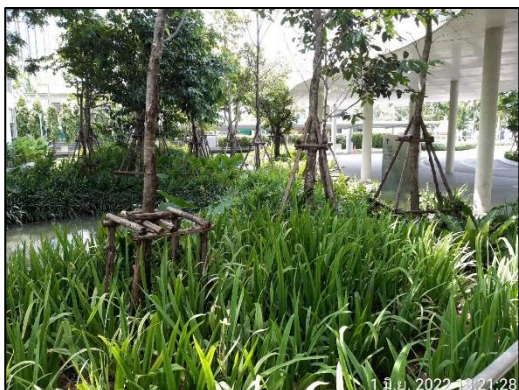
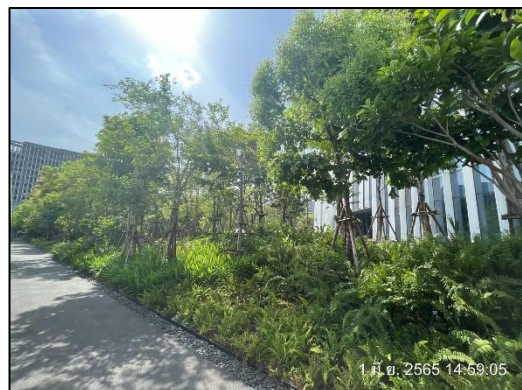
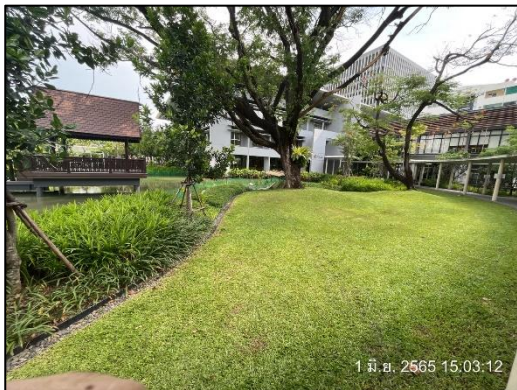
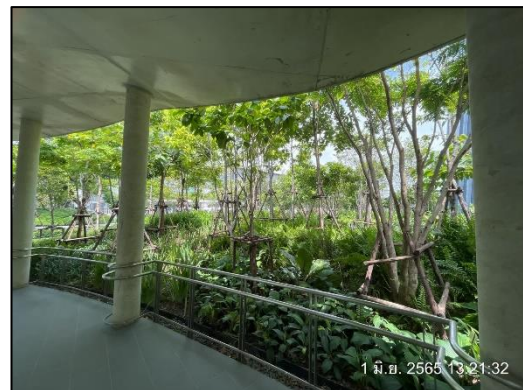
ภาพที่ 2 พื้นที่สีเขียวบริเวณพื้นที่โครงการ

2.2 ทรัพยากรดิน	<p>1) จัดให้มีพื้นที่สีเขียวระดับพื้นดิน ตามที่ออกแบบไว้เพื่อช่วยในการปกคลุมดิน ไม่ให้เกิดการเคลื่อนตัวของมวลดิน โดยพื้นที่สีเขียวนอกอาคาร เท่ากับ 2,170.93 ตารางเมตร โดยกำหนดให้เป็นพื้นที่ปลูกไม้ยืนต้น 1,820.61 ตารางเมตร เป็นไปตามเกณฑ์พื้นที่สีเขียวยังยืนตามมติ ครม. ต้องดูแลรักษาและตัดแต่งต้นไม้ที่จัดไว้ในพื้นที่สีเขียวให้เจริญเติบโตดีและสวยงามอยู่เสมอ</p> <p>2) กำหนดให้มีการรดน้ำต้นไม้ใหญ่ พุ่มไม้ ไม้คลุมดิน และสนามหญ้า ทั้งหมดเป็นประจำทุกวัน</p> <p>3) กำหนดให้มีการตัดแต่งต้นไม้ใหญ่ พุ่มไม้ ไม้คลุมดิน และสนามหญ้า และกำจัดวัชพืช เป็นประจำอย่างน้อย สัปดาห์ละ 1 ครั้ง และนำเศษกิ่งไม้ ใบไม้ไปผสมกับปุ๋ยที่ใช้</p> <p>4) กำหนดให้มีการใส่ปุ๋ย และพรวนดินพื้นที่สีเขียวของโครงการ ตามความเหมาะสม</p>	<p>- โครงการจัดให้มีพื้นที่สีเขียว ที่ระดับพื้นดิน ตามที่ออกแบบไว้ โดยจัดให้มีการดูแลรักษา และตัดแต่งต้นไม้ที่จัดไว้ในพื้นที่สีเขียวให้เจริญเติบโตและสวยงามอยู่เสมอ</p> <p>- โครงการจัดให้มีการดูแล รดน้ำต้นไม้เป็นประจำทุกวัน</p> <p>- โครงการจัดให้มีพื้นที่สีเขียว ที่ระดับพื้นดิน ตามที่ออกแบบไว้ โดยจัดให้มีการดูแลรักษา และตัดแต่งต้นไม้ ที่จัดไว้ในพื้นที่สีเขียวให้เจริญเติบโตและสวยงามอยู่เสมอ</p> <p>- โครงการจัดให้มีพื้นที่สีเขียว ที่ระดับพื้นดิน ตามที่ออกแบบไว้ โดยจัดให้มีการดูแลรักษา และตัดแต่งต้นไม้ ที่จัดไว้ในพื้นที่สีเขียวให้เจริญเติบโตและสวยงามอยู่เสมอ</p>	<p>-</p> <p>-</p> <p>-</p> <p>-</p>	<p>- ดังภาพที่ 2 และภาพที่ 3</p> <p>- ดังภาพที่ 3</p> <p>- ดังภาพที่ 2 และภาพที่ 3</p> <p>- ดังภาพที่ 2 และภาพที่ 3</p>

3) จัดให้มีพื้นที่สีเขียวระดับพื้นดิน 2,170.93 ตารางเมตร โดยเป็นพื้นที่ปลูกไม้ยืนต้น 1,828.61 ตารางเมตร และหมั่นดูแลรักษาต้นไม้ที่ปลูกในพื้นที่สีเขียว ให้อยู่ในสภาพที่ดีตลอดระยะเวลาดำเนินการโครงการ หากมีต้นไม้ตายด้วยเหตุใดให้ปลูกเสริมทดแทนต้นที่ตายไปโดยเร็ว	- โครงการจัดให้มีพื้นที่สีเขียว ที่ระดับพื้นดิน ตามที่ออกแบบไว้ โดยจัดให้มีการดูแลรักษา และตัดแต่งต้นไม้ที่จัดไว้ในพื้นที่สีเขียวให้เจริญเติบโตและสวยงามอยู่เสมอ	-	- ดังภาพที่ 2 และภาพที่ 3

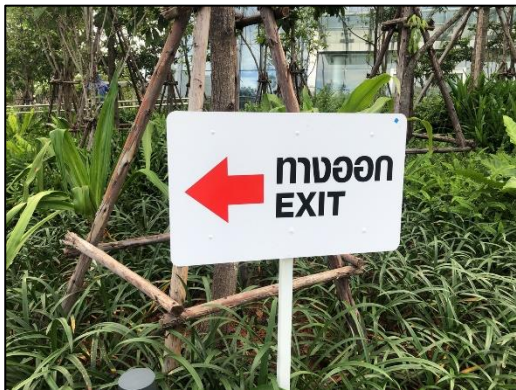
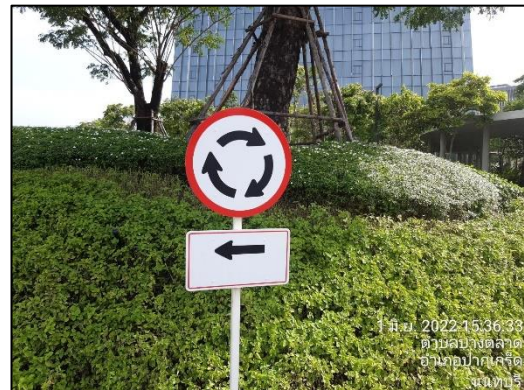
ภาพที่ 6 ป้ายจราจร

2.6 ความสั่นสะเทือน	1) จำกัดความเร็วของยานพาหนะในโครงการ ไม่ให้เกิน 30 กิโลเมตร/ชั่วโมง 2) ติดตั้งสันชะลอความเร็วหรือตัวหนอนบนทางวิ่ง บริเวณถนนพื้นที่จอดรถของโครงการ	- โครงการจัดให้มีเจ้าหน้าที่รักษาความปลอดภัย คอย อำนวยความสะดวก และจัดการจราจร บริเวณทางเข้า- ออกของโครงการ พร้อมทั้งติดป้ายจราจรต่างๆ ภายใน พื้นที่โครงการ - โครงการดำเนินการติดตั้งสันชะลอความเร็วหรือตัว หนอนบนทางวิ่ง บริเวณถนนพื้นที่จอดรถของโครงการ	- -	- ดังภาพที่ 5 และ ภาพที่ 6 - ดังภาพที่ 7

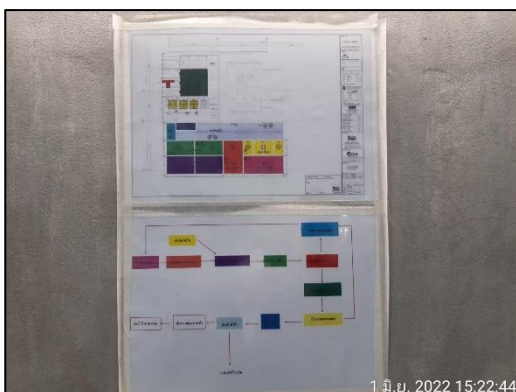
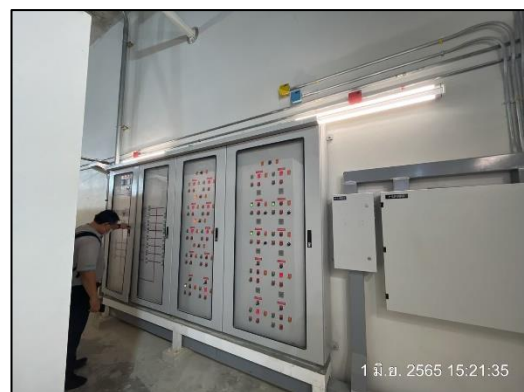
ภาพที่ 8 (ต่อ) ระบบบำบัดน้ำเสีย

2.7 คุณภาพน้ำผิวดิน	1) จัดให้มีการบำบัดน้ำเสีย และสิ่งปฏิกูลจากกิจกรรมต่างๆ ของโครงการ ด้วยระบบบำบัดน้ำเสียแบบจานหมุนชีวภาพ (Rotating Biological Contactor; RBC) จำนวน 1 ชุด ระบบบำบัดฯ ได้รับการออกแบบให้สามารถรองรับน้ำเสียสูงสุด 250 ลูกบาศก์เมตร/วัน ติดตั้งไว้ที่ชั้นใต้ดิน B2 ของอาคารโครงการ โดยระบบบำบัดฯ ต้องได้รับการออกแบบและติดตั้งตามมาตรฐานทางวิศวกรรมที่เกี่ยวข้อง และมีประสิทธิภาพในการบำบัดได้ตามที่ออกแบบไว้ โดยน้ำทิ้งที่ระบายออก ต้องมีคุณภาพตามมาตรฐานน้ำทิ้งจากอาคารประเภท ข. ตามประกาศกระทรวงทรัพยากรธรรมชาติและสิ่งแวดล้อม	- โครงการจัดให้มีการบำบัดน้ำเสีย และสิ่งปฏิกูลจากกิจกรรมต่างๆ ของโครงการ โดยระบบบำบัดน้ำเสียออกแบบและติดตั้งตามมาตรฐานทางวิศวกรรมที่เกี่ยวข้อง โดยน้ำทิ้งที่ระบายออกมีคุณภาพตามมาตรฐานน้ำทิ้งจากอาคารประเภท ข. ตามประกาศกระทรวงทรัพยากรธรรมชาติและสิ่งแวดล้อม	-	- ดังภาพที่ 8 ภาพที่ 9 และภาคผนวกที่ 10

4.2 การบำบัดน้ำเสียและ สิ่งปฏิกูล	1) จัดให้มีการบำบัดน้ำเสียและสิ่งปฏิกูลจากกิจกรรมต่างๆ ของโครงการ ด้วยระบบบำบัดน้ำเสียแบบจานหมุนชีวภาพ (Rotating Biological Contactor; RBC) จำนวน 1 ชุด ระบบบำบัดฯ ได้รับการออกแบบให้สามารถรองรับน้ำเสียสูงสุด 250 ลูกบาศก์เมตร/วัน ติดตั้งไว้ที่ชั้นใต้ดิน B2 ของอาคารโครงการ โดยระบบบำบัดฯ ต้องได้รับการออกแบบและติดตั้งตามมาตรฐานทางวิศวกรรมที่เกี่ยวข้อง และมีประสิทธิภาพในการบำบัดได้ตามที่ออกแบบ โดยน้ำทิ้งที่ระบายออกต้องมีคุณภาพตามมาตรฐานน้ำทิ้งจากอาคารประเภท ข. ตามประกาศกระทรวงทรัพยากรธรรมชาติและสิ่งแวดล้อม	- โครงการจะจัดให้มีการบำบัดน้ำเสีย และสิ่งปฏิกูลจากกิจกรรมต่างๆ ของโครงการ โดยระบบบำบัดน้ำเสียออกแบบและติดตั้งตามมาตรฐานทางวิศวกรรมที่เกี่ยวข้อง โดยน้ำทิ้งที่ระบายออกมีคุณภาพตามมาตรฐานน้ำทิ้งจากอาคารประเภท ข. ตามประกาศกระทรวงทรัพยากรธรรมชาติและสิ่งแวดล้อม	-	- ดังภาพที่ 8 ภาพที่ 9 และภาพผนวกที่ 10

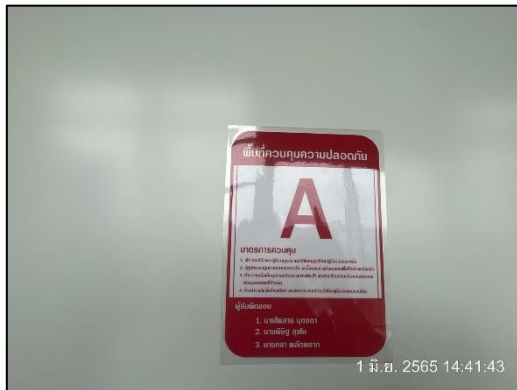
ภาพที่ 10 ป้ายแสดงชื่อผู้รับผิดชอบ
ในการดูแลระบบบำบัดน้ำเสีย

2) จัดให้มีเจ้าหน้าที่ควบคุมดูแลระบบบำบัดน้ำเสีย และซ่อมบำรุงอุปกรณ์ระบบฯ ตามมาตรฐานการซ่อมบำรุงอย่างสม่ำเสมอ	- โครงการจัดให้มีเจ้าหน้าที่ควบคุมดูแลระบบบำบัดน้ำเสีย และจะดำเนินการซ่อมบำรุงอุปกรณ์ระบบฯ ตามมาตรฐานการซ่อมบำรุงอย่างสม่ำเสมอ พร้อมทั้งติดป้ายแสดงชื่อเจ้าหน้าที่ที่รับผิดชอบบริเวณด้านหน้าห้องควบคุมระบบบำบัดน้ำเสีย	-	- ดังภาพที่ 10

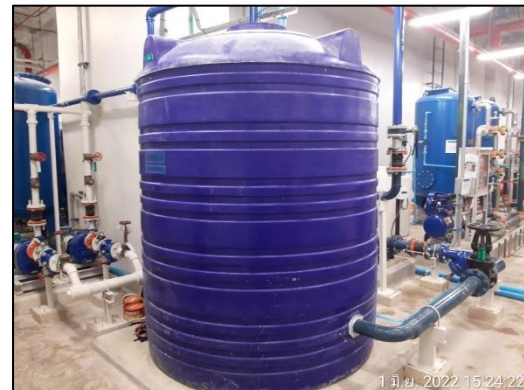
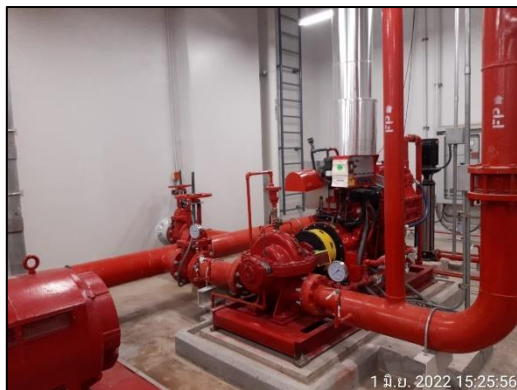
ภาพที่ 11 ถังสำรองน้ำใช้ และน้ำสำรองดับเพลิง

4. คุณค่าการใช้ประโยชน์ของมนุษย์				
4.1 การใช้น้ำ	<p>1) จัดให้มีถังสำรองน้ำใช้เพื่อการอุปโภค-บริโภคและน้ำดับเพลิงมีปริมาตรตามที่ออกแบบ โดยถังสำรองน้ำใช้เพื่อการอุปโภค-บริโภค ต้องมีปริมาตรสำรองน้ำใช้ได้ไม่น้อยกว่า 1 วัน และสามารถจ่ายน้ำในชั่วโมง การใช้น้ำสูงสุดได้ไม่น้อยกว่า 2 ชั่วโมง ส่วนถังสำรองน้ำดับเพลิงต้องมีปริมาตรในการสำรองน้ำดับเพลิงได้ไม่น้อยกว่า 30 นาที</p> <p>2) ประชาสัมพันธ์ รมรณรงค์ ให้ผู้ใช้บริการอาคารและพนักงานโครงการร่วมมือในการประหยัดน้ำ โดยการจัดบอร์ดประชาสัมพันธ์ติดป้ายคำขวัญในพื้นที่ประกาศสาธารณะของโครงการ</p> <p>3) หลีกเลี่ยงการปล่อยน้ำประปาไหลจากท่อประปาหลักเข้ามาในถังเก็บน้ำใต้ดินของโครงการในช่วงเวลาที่มีการใช้น้ำมากโดยเฉพาะช่วงเวลาเช้า ควรเปิดให้น้ำประปาไหลเข้าสู่ถังเก็บน้ำของโครงการในช่วงเวลา 0.00-04.00 น. และในช่วงเวลา 13.00-15.00 น. เพื่อหลีกเลี่ยงการใช้น้ำในช่วงเวลาที่มีการใช้น้ำสูงสุด ซึ่งจะลดผลกระทบต่อแรงดันน้ำในท่อปะปาหลัก</p>	<p>- โครงการจัดให้มีถังสำรองน้ำใช้เพื่อการอุปโภค-บริโภค มีปริมาตรสำรองน้ำใช้ได้ไม่น้อยกว่า 1 วัน และจัดให้มีถังน้ำสำรองดับเพลิงมีปริมาตรตามที่ออกแบบ</p> <p>- โครงการรณรงค์ให้ผู้ใช้บริการอาคารและพนักงานโครงการร่วมมือในการประหยัดน้ำ โดยจะดำเนินการจัดบอร์ดประชาสัมพันธ์รณรงค์ในพื้นที่ประกาศสาธารณะของโครงการ ในรอบถัดไป</p> <p>- โครงการใช้ถังกลอยในการเปิด-ปิดน้ำประปาให้ไหลจากท่อประปาหลัก เข้ามาในถังเก็บน้ำใต้ดินของโครงการ</p>	<p>-</p> <p>-</p> <p>-</p>	<p>- ดังภาพที่ 11</p> <p>-</p> <p>- ดังภาพที่ 12</p>

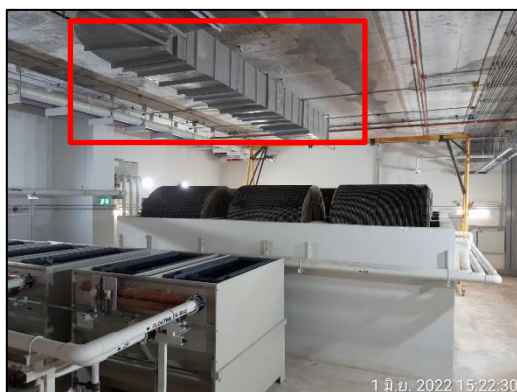
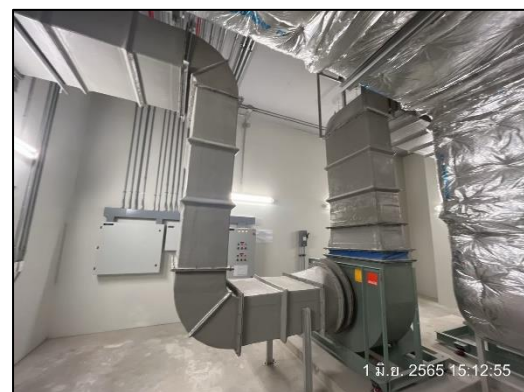
ภาพที่ 13 ระบบระบายอากาศในห้องระบบบำบัด

4.2 การบำบัดน้ำเสียและ สิ่งปฏิกูล (ต่อ)	<p>5) ติดตั้งมิเตอร์ไฟฟ้าสำหรับระบบบำบัดน้ำเสีย เพื่อตรวจสอบปริมาณการใช้ไฟฟ้าในการเดินระบบ</p> <p>6) จัดให้มีการเก็บสถิติข้อมูลและรายงานผลตรวจวัดคุณภาพน้ำทิ้งที่ผ่านการบำบัด ให้เป็นไปตามกฎกระทรวงเรื่อง กำหนดหลักเกณฑ์ วิธีการและแบบการเก็บสถิติและข้อมูล การจัดทำบันทึกรายละเอียด และรายงานสรุปผลการทำงานของระบบบำบัดน้ำเสีย พ.ศ. 2555 และนำส่งเทศบาลนครปากเกร็ดทุกเดือน</p> <p>มาตรการความปลอดภัยในกรณีที่มีการซ่อมบำรุงระบบบำบัดน้ำเสีย</p> <p>1) โครงการออกแบบให้ติดตั้งพัดลมระบายอากาศในห้องปั๊มระบบบำบัดน้ำเสีย โดยอัตราการระบายอากาศไม่น้อยกว่า 15 เท่า โดยสามารถเปิด-ปิดได้ ที่ห้องปั๊ม และสามารถตั้งเป็นระบบอัตโนมัติ ผ่านระบบ Time Control และมีพัดลมเติมอากาศเข้าสู่ห้องปั๊มระบบบำบัดน้ำเสีย โดยมีอัตราเติมอากาศน้อยกว่าการระบายอากาศเพื่อควบคุมไม่ให้กลิ่นรบกวนโดยรอบ</p>	<p>- โครงการติดตั้งมิเตอร์ไฟฟ้าสำหรับระบบบำบัดน้ำเสีย เพื่อตรวจสอบปริมาณการใช้ไฟฟ้าในการเดินระบบ</p> <p>- โครงการจัดให้มีการเก็บสถิติข้อมูลและรายงานผลตรวจวัดคุณภาพน้ำทิ้งที่ผ่านการบำบัด ให้เป็นไปตามกฎกระทรวงเรื่อง กำหนดหลักเกณฑ์ วิธีการและแบบการเก็บสถิติและข้อมูล การจัดทำบันทึกรายละเอียด และรายงานสรุปผลการทำงานของระบบบำบัดน้ำเสีย พ.ศ. 2555 และ โครงการจะดำเนินการ ส่งรายงานสถิติแก่เทศบาลนครปากเกร็ดทุกเดือน</p> <p>- โครงการติดตั้งพัดลมระบายอากาศในห้องปั๊มระบบบำบัดน้ำเสีย และมีพัดลมเติมอากาศเข้าสู่ห้องปั๊มระบบบำบัดน้ำเสีย โดยมีอัตราเติมอากาศน้อยกว่าการระบายอากาศเพื่อควบคุมไม่ให้กลิ่นรบกวนโดยรอบ</p>	<p>-</p> <p>-</p> <p>-</p>	<p>- ดังภาพที่ 9</p> <p>- ดังภาพผนวกที่ 5 และภาพผนวกที่ 10</p> <p>- ดังภาพที่ 13</p>

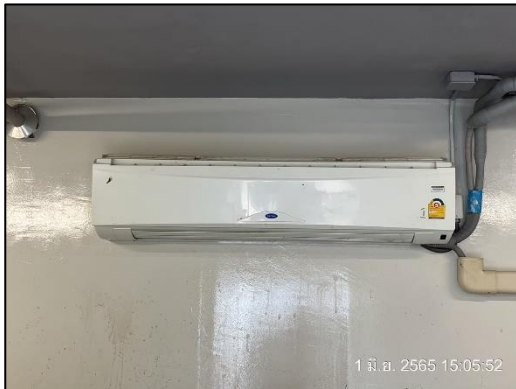
ภาพที่ 20 เครื่องใช้ไฟฟ้าแบบประหยัดพลังงาน

4.5 การใช้ไฟฟ้าและการ อนุรักษ์พลังงาน (ต่อ)	4) จัดให้มีการออกแบบอาคารและระบบปรับอากาศให้ เหมาะสม และเลือกใช้อุปกรณ์ในระบบปรับอากาศเป็น แบบประหยัดพลังงาน มีค่าสัมประสิทธิ์ในการทำงาน (COP) หรืออัตราส่วนประสิทธิภาพพลังงาน (EER) สูง และต้องให้สอดคล้องเหมาะสมกับค่าการออกแบบ และ ลักษณะการใช้งาน	- โครงการออกแบบอาคารและระบบปรับอากาศให้ เหมาะสม และเลือกใช้อุปกรณ์ในระบบปรับอากาศเป็น แบบประหยัดพลังงาน	-	- ดังภาพที่ 20

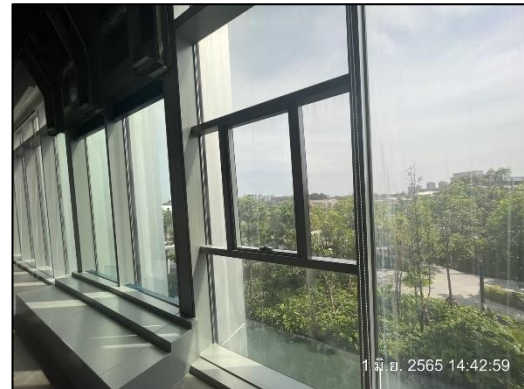
ภาพที่ 21 ช่องระบายทางเดินมีช่องเปิด

4.5 การใช้ไฟฟ้าและการอนุรักษ์พลังงาน	1) เลือกใช้หลอดไฟส่องสว่างภายในโครงการ เป็นแบบประหยัดพลังงานแบบ LED ซึ่งใช้พลังงานต่ำแต่มีประสิทธิภาพการส่องสว่างที่สูง พร้อมทั้งจัดให้มีสวิทช์ควบคุมแยกบริเวณทางเดินพื้นที่จัดสวนเพื่อสะดวกในการเปิด-ปิด 2) กำหนดให้เลือกใช้อุปกรณ์เครื่องใช้ไฟฟ้าที่เป็นผลิตภัณฑ์ประหยัดพลังงานทั้งหมด 3) ช่องระเบียงทางเดินมีช่องเปิดเพื่อให้แสงสว่างและอากาศถ่ายเทได้อย่างสะดวก	- โครงการเลือกใช้หลอดไฟส่องสว่างภายในโครงการเป็นแบบประหยัดพลังงานแบบ LED พร้อมทั้งจัดให้มีสวิทช์ควบคุมแยกบริเวณทางเดินพื้นที่จัดสวนเพื่อสะดวกในการเปิด-ปิด - โครงการเลือกใช้อุปกรณ์เครื่องใช้ไฟฟ้าที่เป็นผลิตภัณฑ์ประหยัดพลังงาน - โครงการจัดให้มีช่องระเบียงทางเดินมีช่องเปิดเพื่อให้แสงสว่างและอากาศถ่ายเทได้อย่างสะดวก	- - -	- ดังภาพที่ 19 - ดังภาพที่ 20 - ดังภาพที่ 21

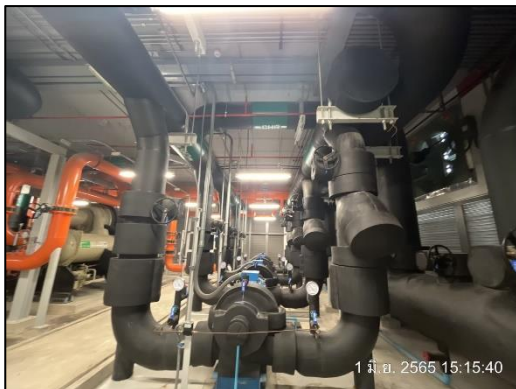
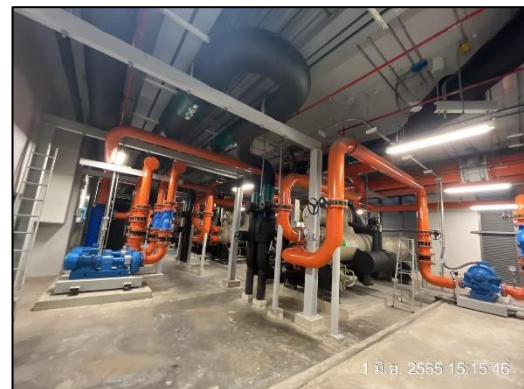
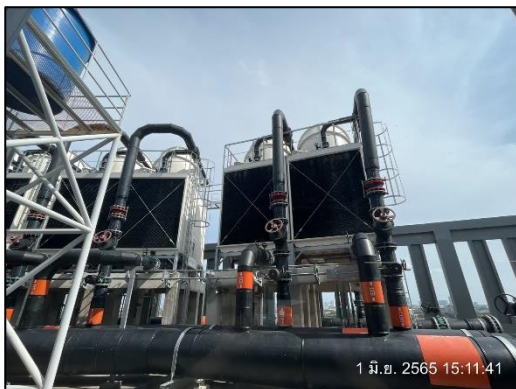
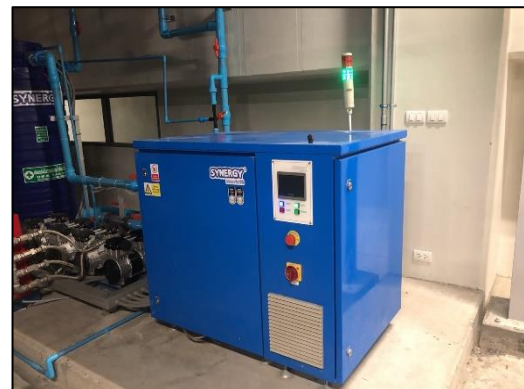
ภาพที่ 22 ระบบปรับอากาศแบบศูนย์รวม (Water Cooled Chiller)

- โครงการจะดำเนินการตรวจสอบระบบไฟฟ้าอย่างน้อย ปีละ 1 ครั้ง	-	- ดังภาคผนวกที่ 6
4.6 การระบายอากาศและปรับ อากาศ	1) จัดให้มีการปฏิบัติตามประกาศของกรมอนามัย เรื่อง ข้อ ปฏิบัติการควบคุมเชื้อลิจิโอนัลลา ในหอผึ่งน้ำของอาคาร ในประเทศไทย ในการทำความสะอาดและดูแลรักษา ระบบหอผึ่งเย็น เพื่อป้องกันการแพร่กระจายของโรค ลิจิเียนแนร์ 2) น้ำที่ใช้ในการหล่อเย็นจะต้องผ่านการปรับเสถียรและ การฆ่าเชื้อโรค และมีระบบการหมุนเวียนและถ่ายเทน้ำที่ เหมาะสม	- โครงการจะดำเนินการ ปฏิบัติตามประกาศของกรม อนามัย เรื่อง ข้อปฏิบัติการควบคุมเชื้อลิจิโอนัลลา ในหอ ผึ่งน้ำของอาคารในประเทศไทย ในการทำความสะอาด และดูแลรักษาระบบ หอผึ่งเย็น เพื่อป้องกันการ แพร่กระจายของโรคลิจิเียนแนร์	-	- ดังภาพที่ 22

- โครงการจัดให้มีการปรับเสถียรและการฆ่าเชื้อโรคน้ำที่ ใช้ในการหล่อเย็น และมีระบบการหมุนเวียนและถ่ายเท น้ำที่เหมาะสม	-	- ดังภาพที่ 22

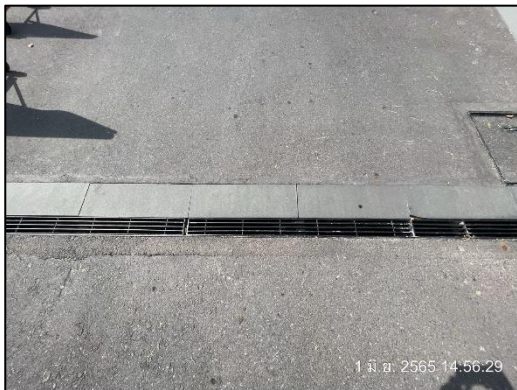
ภาพที่ 27 รังระบายน้ำ

3) ติดตั้งตะแกรงดักขยะที่บ่อตรวจการระบายน้ำ ก่อนที่จะระบายน้ำออกสู่ท่อระบายน้ำสาธารณะ และหมั่นตรวจสอบดักขยะออกเป็นประจำ	- โครงการจัดให้มีการติดตั้งตะแกรงดักขยะที่บ่อตรวจการระบายน้ำ ก่อนที่จะระบายน้ำออกสู่ท่อระบายน้ำสาธารณะ และหมั่นตรวจสอบดักขยะออกเป็นประจำ	-	- ดังภาพที่ 27
