ภาคผนวก ข

รูปประกอบการปฏิบัติตามมาตรการป้องกันและลดผลกระทบสิ่งแวดล้อม

รูปแสดงการปฏิบัติตามมาตรการฯ ของโครงการ ออริจิน ปลั๊ก แอนด์เพลย์ นนทบุรี สเตชั่น

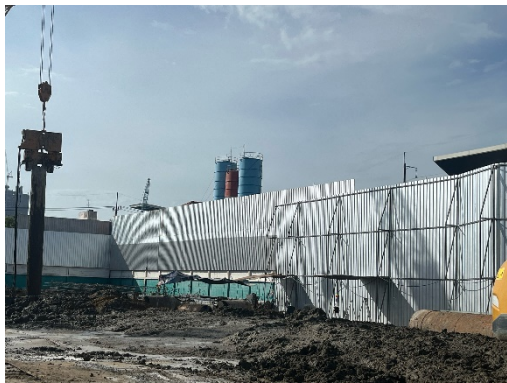
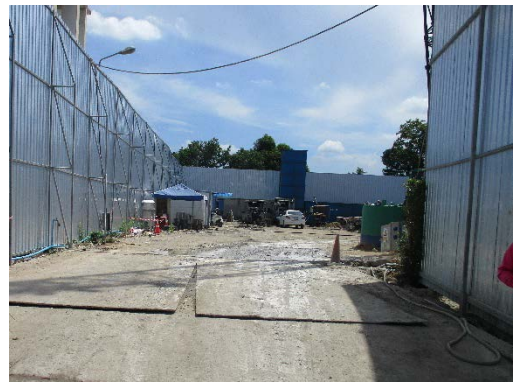
รูปที่ 1 รั้ว Metal Sheet รอบพื้นที่โครงการ

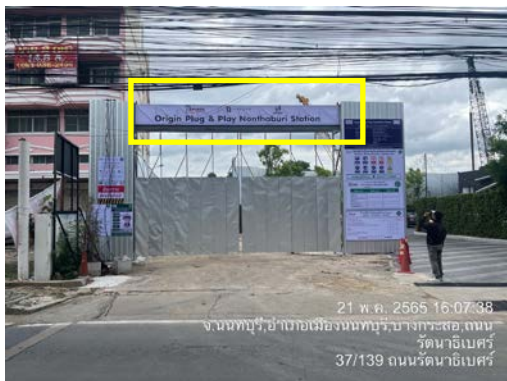
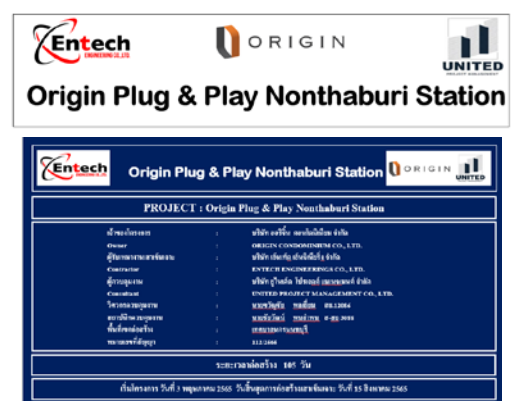
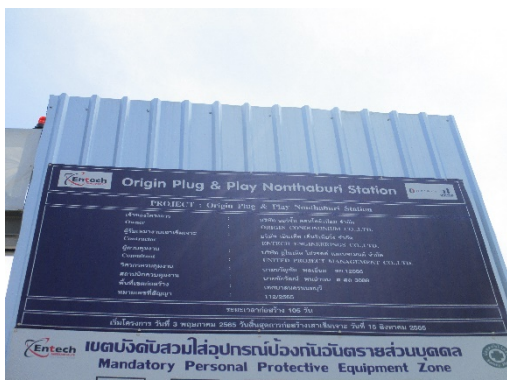
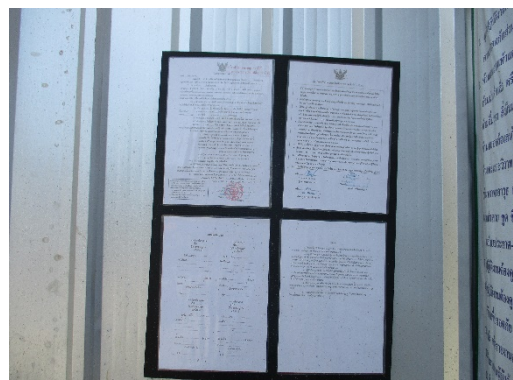
รูปที่ 2 ป้ายชื่อและรายละเอียดโครงการ

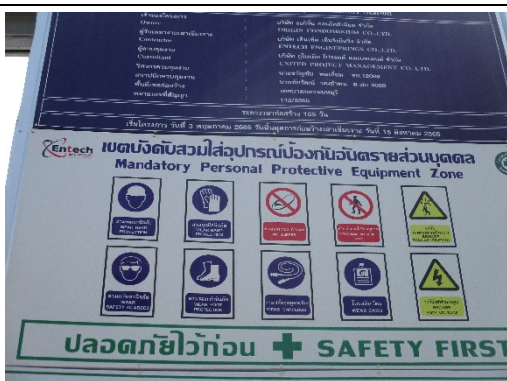
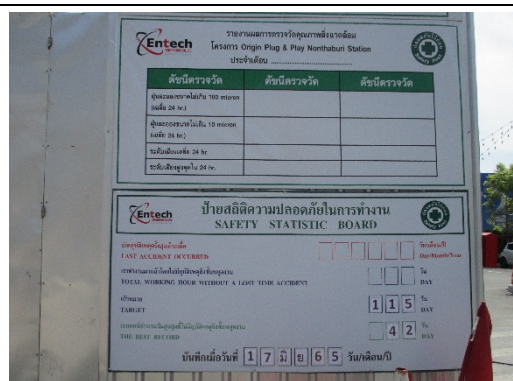
รูปที่ 3 ป้ายความปลอดภัย

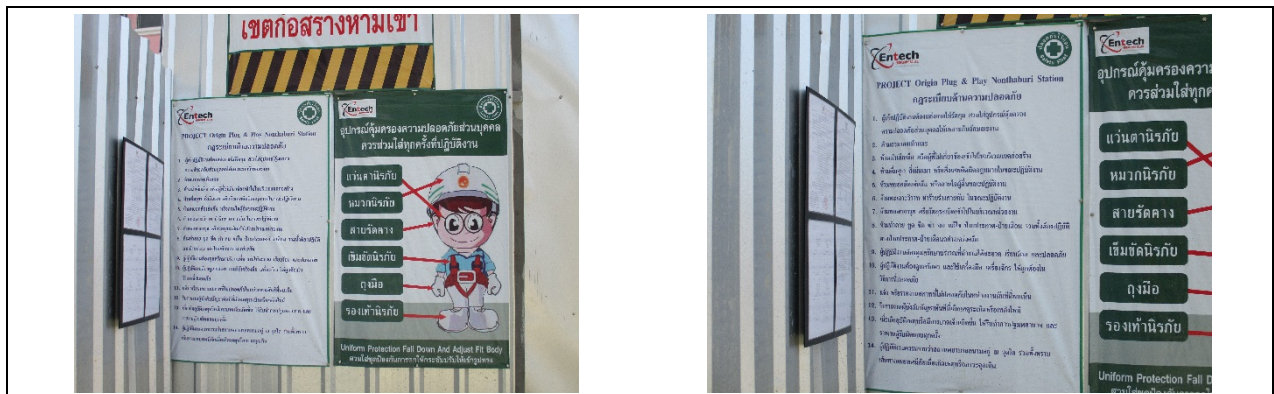
รูปที่ 4 กฎระเบียบในพื้นที่ก่อสร้าง

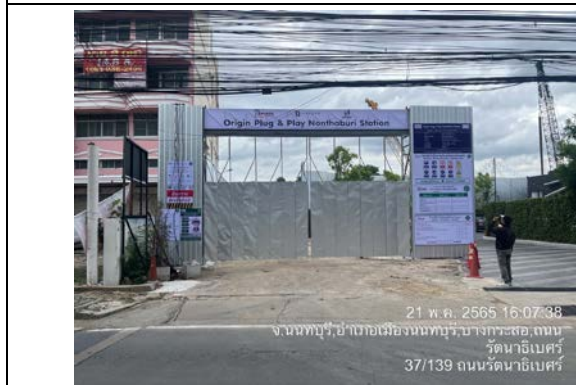
รูปที่ 5 ประตูทางเข้า-ออกโครงการปิดมิดชิด

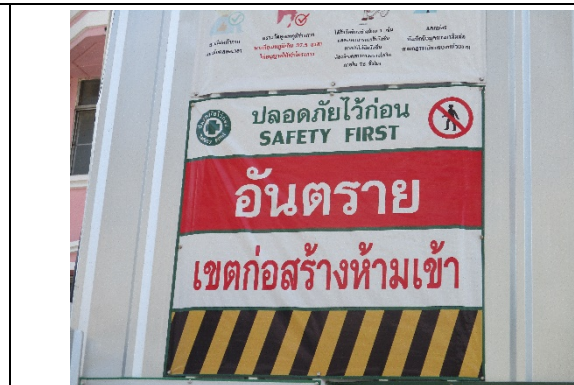
รูปที่ 6 ป้ายเขตก่อสร้าง

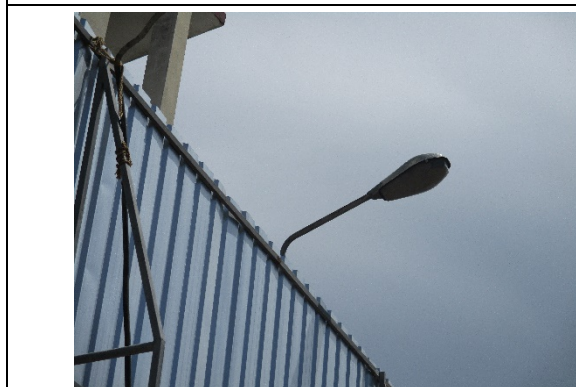
รูปที่ 7 ไฟส่องสว่าง

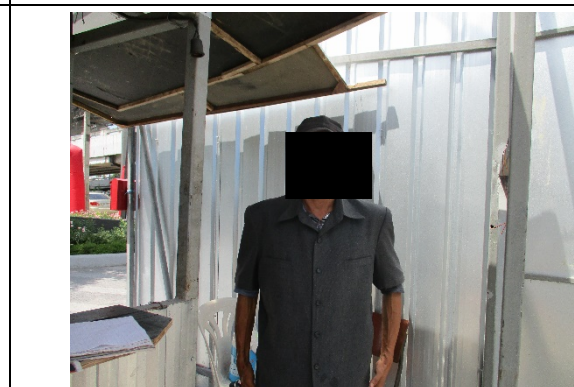
รูปที่ 8 เจ้าหน้าที่รักษาความปลอดภัย

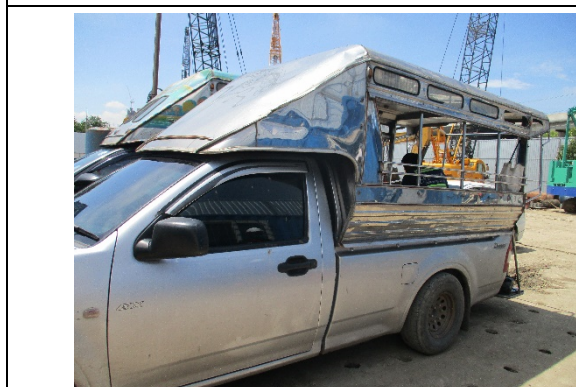
รูปที่ 9 รถรับ-ส่งคนงาน

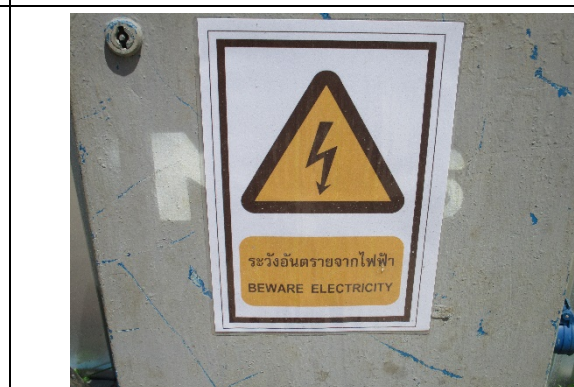
รูปที่ 10 ระวังอันตรายจากไฟฟ้า

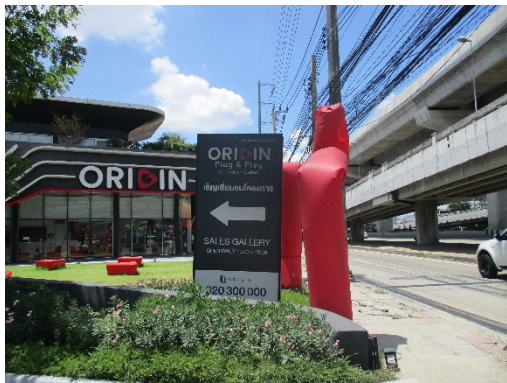
รูปที่ 11 ป้ายทางเข้า-ออกโครงการ

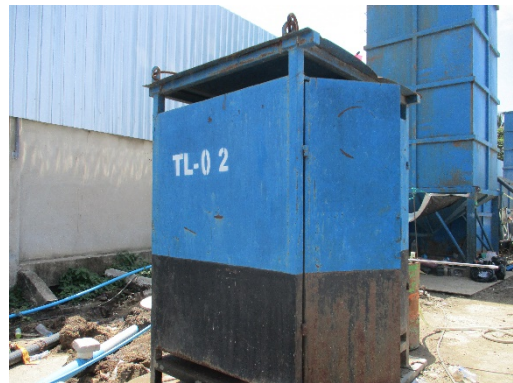
รูปที่ 12 ห้องน้ำ

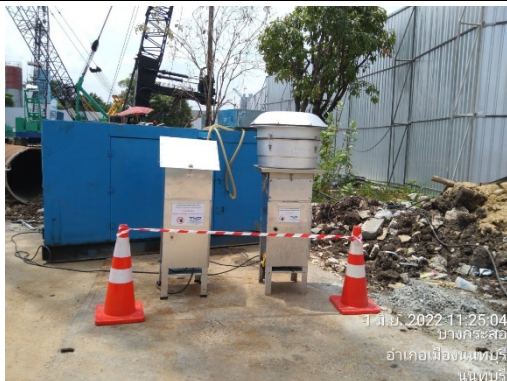
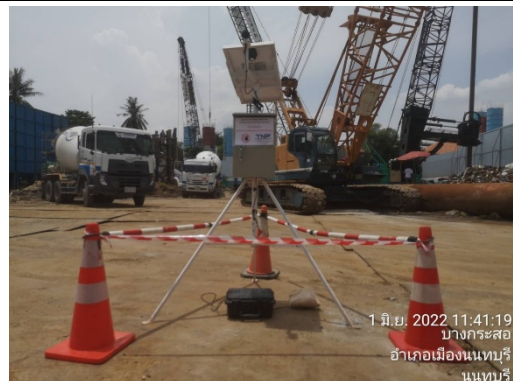
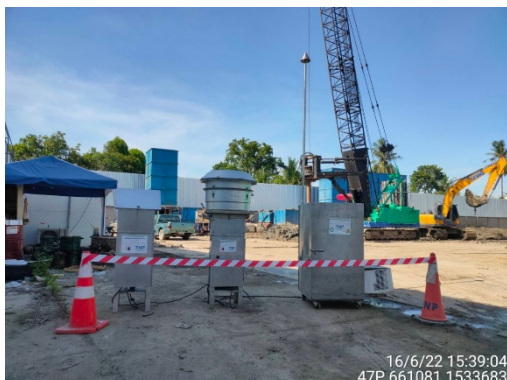
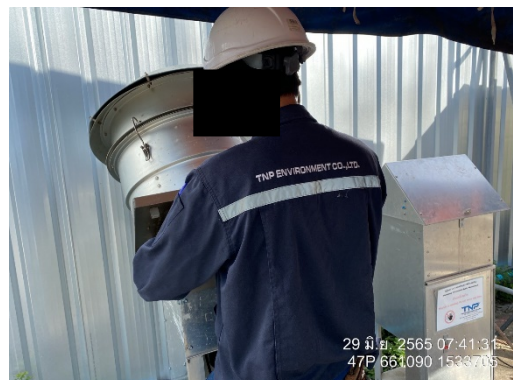
รูปที่ 13 ติดตั้งเครื่องตรวจวัดคุณภาพสิ่งแวดล้อม (คุณภาพอากาศ ระดับเสียง เสียงรบกวน และความสั่นสะเทือน)

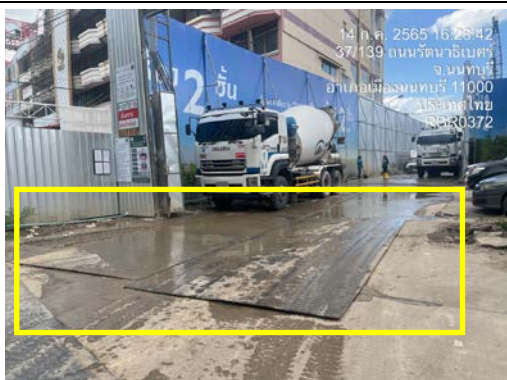
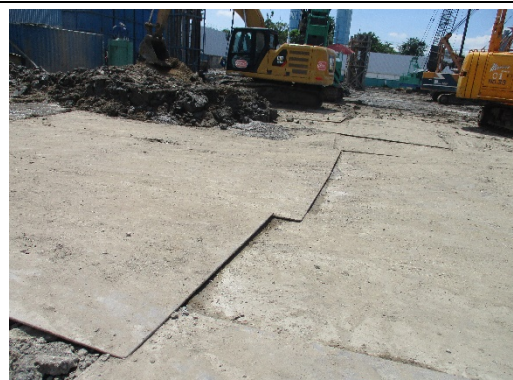
รูปที่ 14 แผ่นเหล็ก

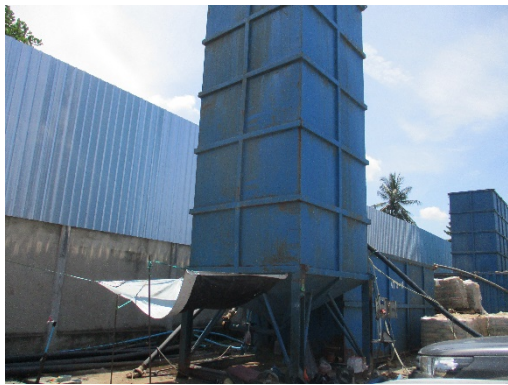
รูปที่ 15 ถังสำรองน้ำ

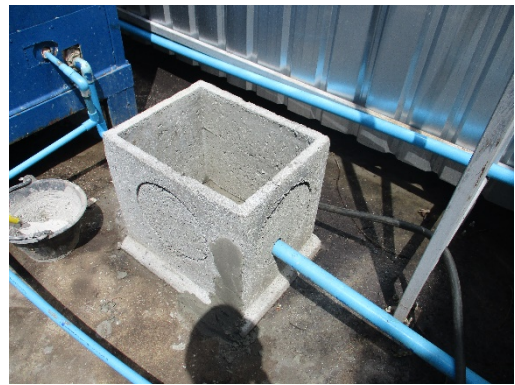
รูปที่ 16 บ่อตกตะกอน

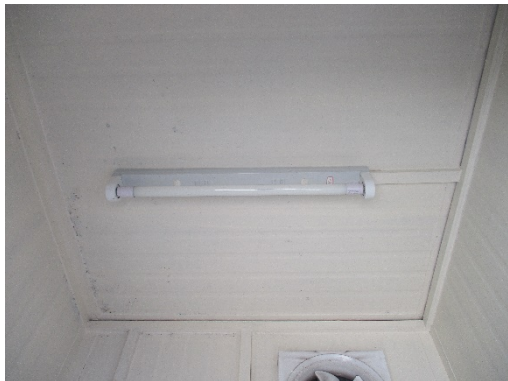
รูปที่ 17 สุขภัณฑ์ไฟฟ้า

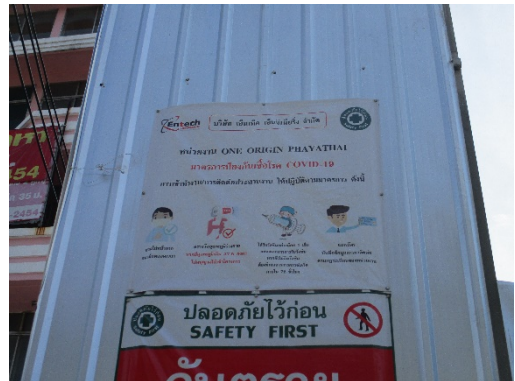
รูปที่ 18 ป้ายมาตรการป้องกันโรค

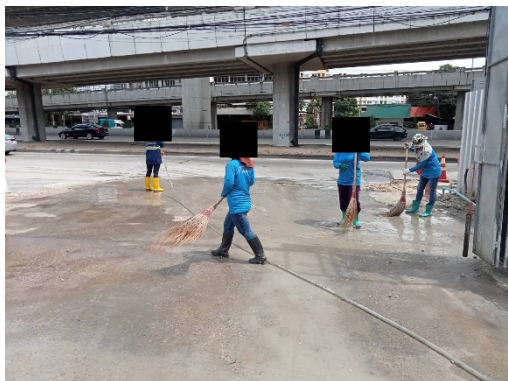
รูปที่ 19 เจ้าหน้าที่ทำความสะอาดพื้นทางหน้าโครงการ

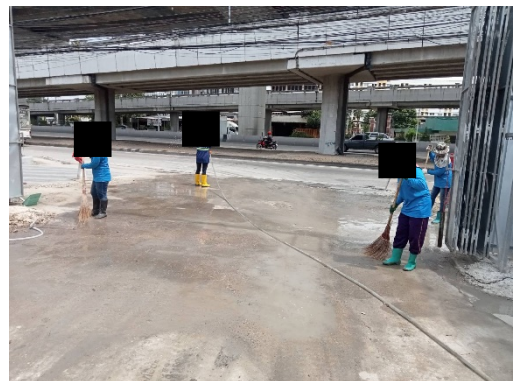
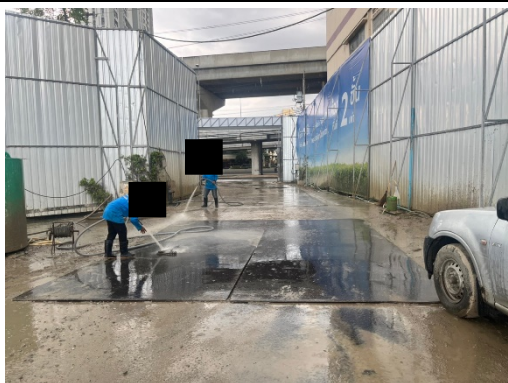
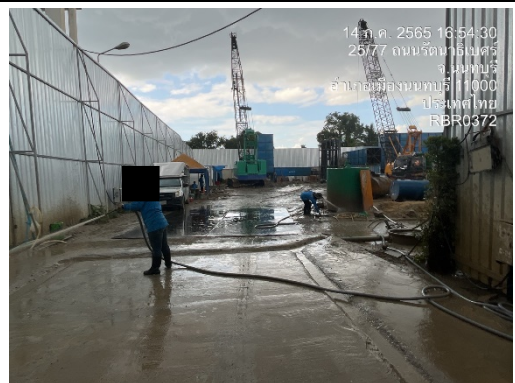
รูปที่ 20 เจ้าหน้าที่ฉีดพรมน้ำบริเวณพื้นที่โครงการ

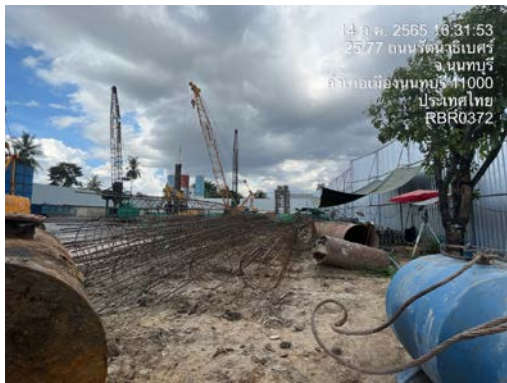
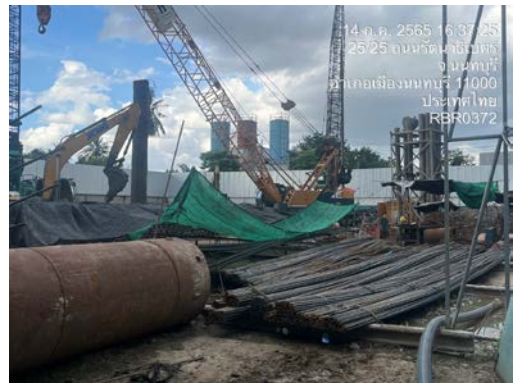
รูปที่ 21 พื้นที่สำหรับกองวัสดุก่อสร้าง

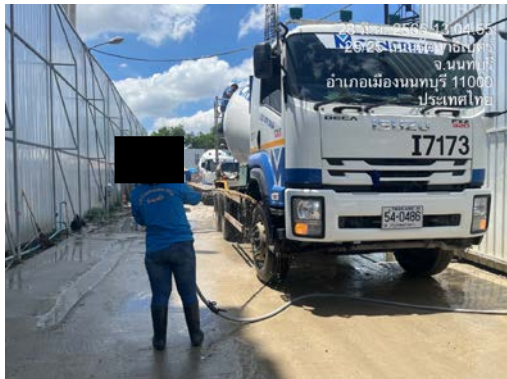
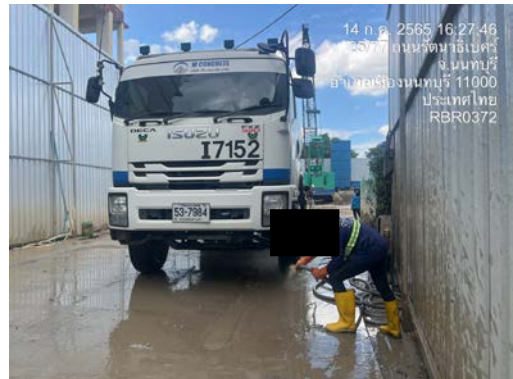
รูปที่ 22 เจ้าหน้าที่ฉีดล้างล้อรถบรรทุก

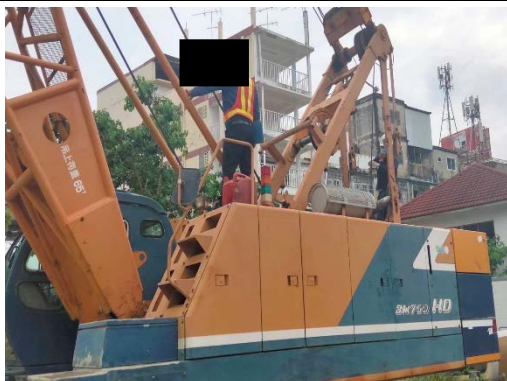
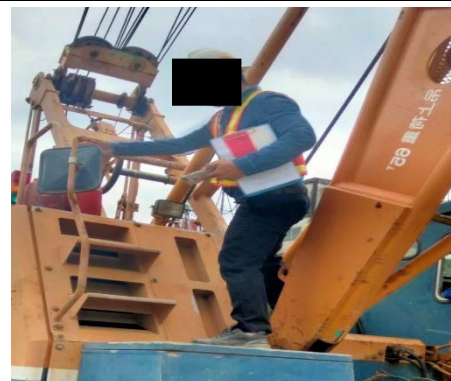
รูปที่ 23 เจ้าหน้าที่ตรวจสอบเครื่องยนต์/เครื่องจักรกลอื่นๆ

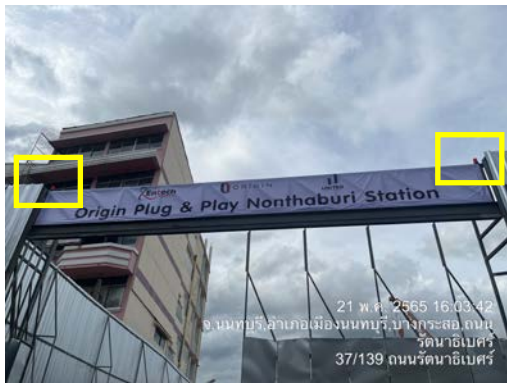
รูปที่ 26 สัญญาณไฟเตือน ไฟกระพริบหน้าโครงการ

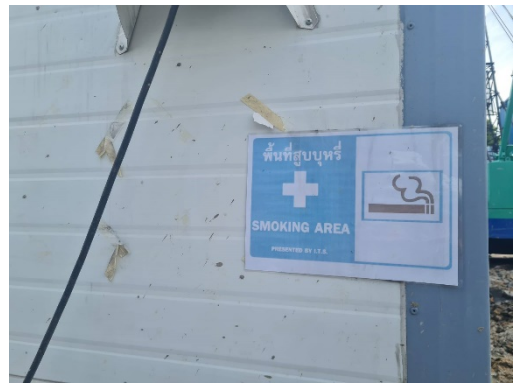
รูปที่ 27 ป้ายพื้นที่สูบบุหรี่

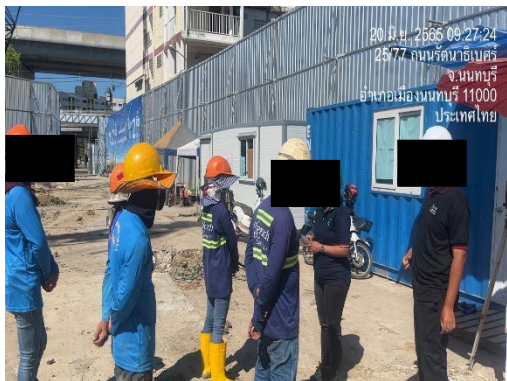
รูปที่ 28 การอบรม Safety Talk

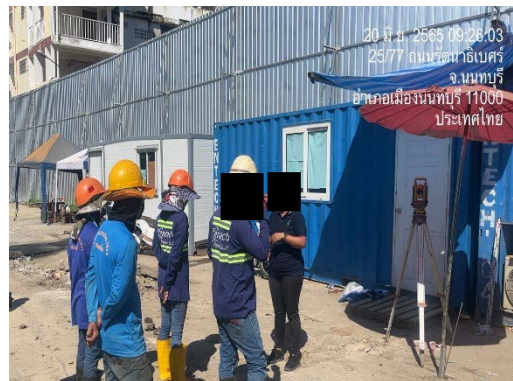
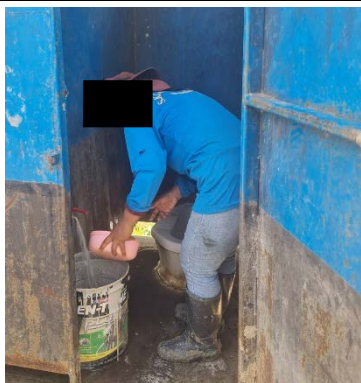
รูปที่ 29 เจ้าหน้าที่ทำความสะอาดห้องน้ำ ห้องส้วม

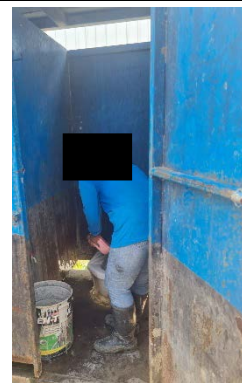
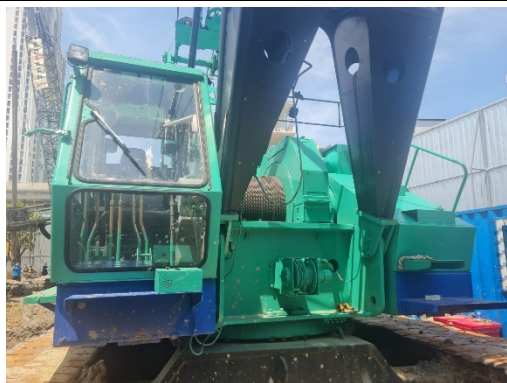
รูปที่ 30 ห้องสำหรับคนขับยานบรรทุกบั้งจัน

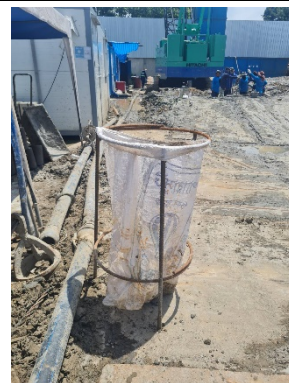
รูปที่ 31 ถังรองรับมูลฝอย

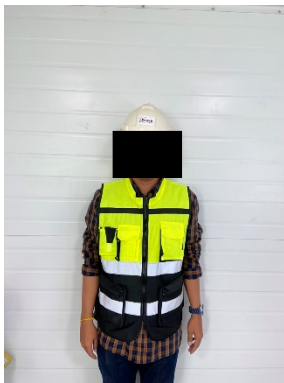
รูปที่ 32 วิศวกร

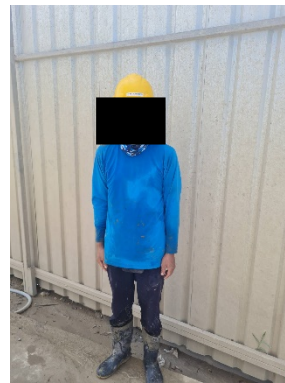
รูปที่ 33 คนงาน

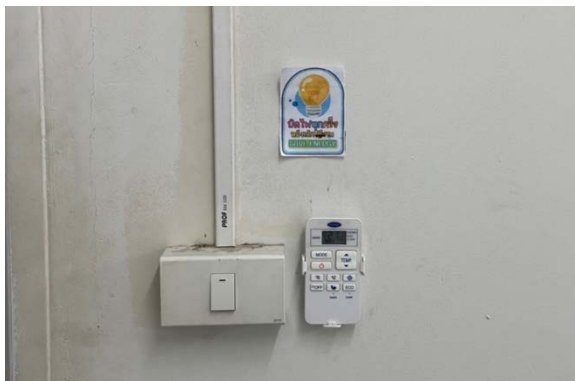
รูปที่ 34 ป้ายรณรงค์ประหยัดพลังงาน

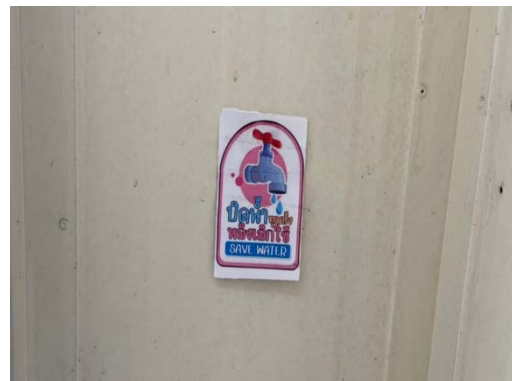
รูปที่ 35 ป้ายรณรงค์ประหยัดน้ำ

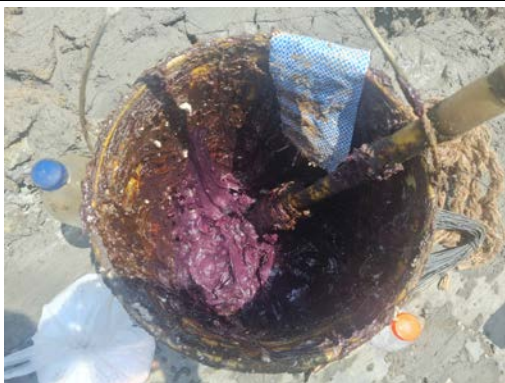
รูปที่ 36 จารบี

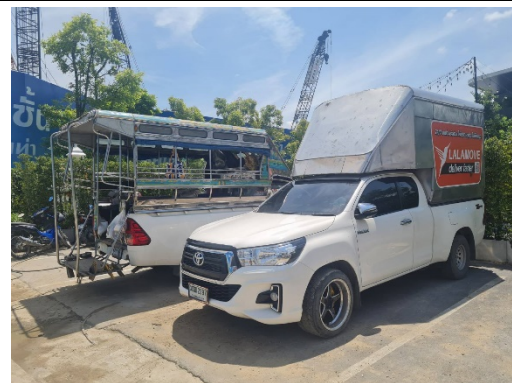
รูปที่ 37 พื้นที่สำหรับจอดรถ
