บทที่ 2

ผลการดำเนินการตามมาตรการลดผลกระทบสิ่งแวดล้อม

ตารางที่ 2.1 สรุปผลการดำเนินการตามมาตรการป้องกันและแก้ไขผลกระทบสิ่งแวดล้อม และมาตรการติดตามตรวจสอบผลกระทบสิ่งแวดล้อม
โครงการ โรงแรมพูลแมน ภูเก็ต อาเคเดีย ในทอน บีช ของบริษัท แฟร์ แอนด์ เฟิร์ม จำกัด ประจำเดือนมกราคม – มิถุนายน 2565

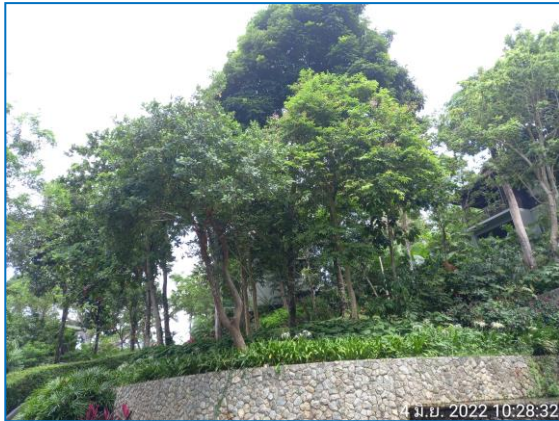
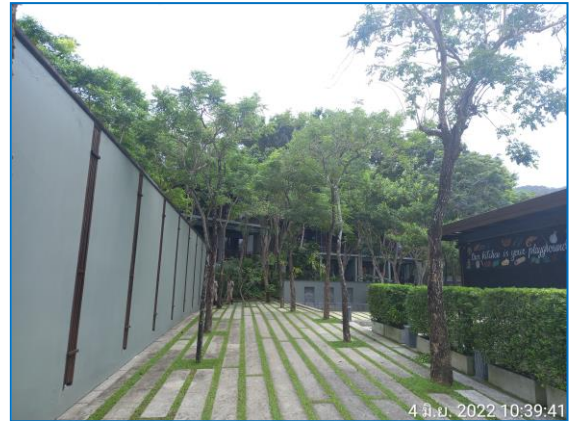
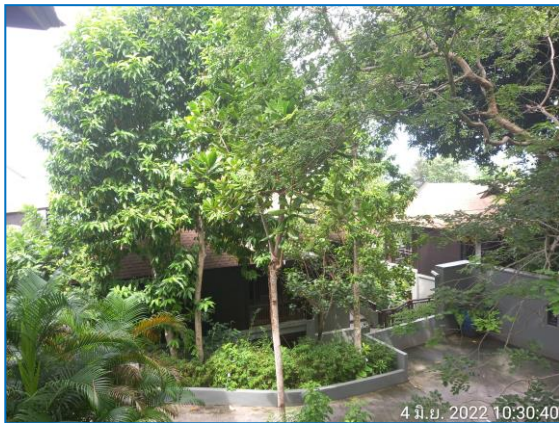
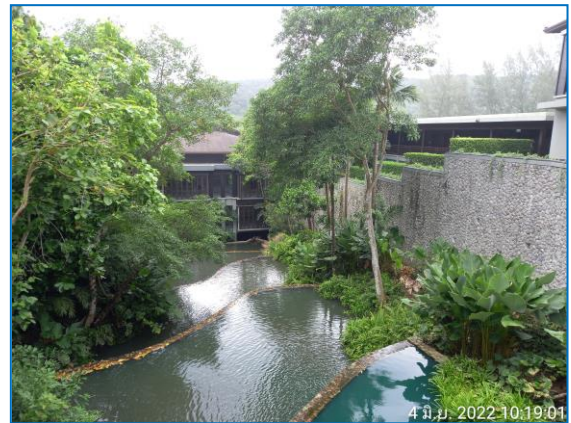
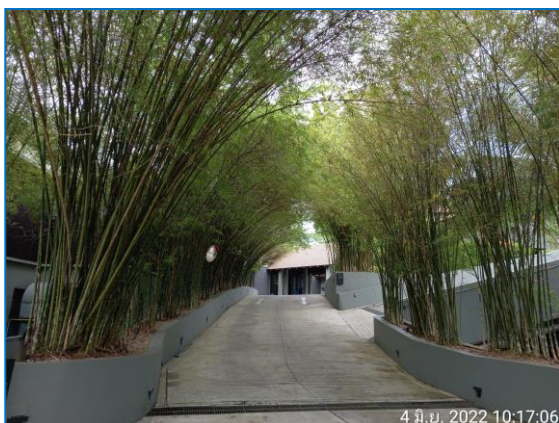
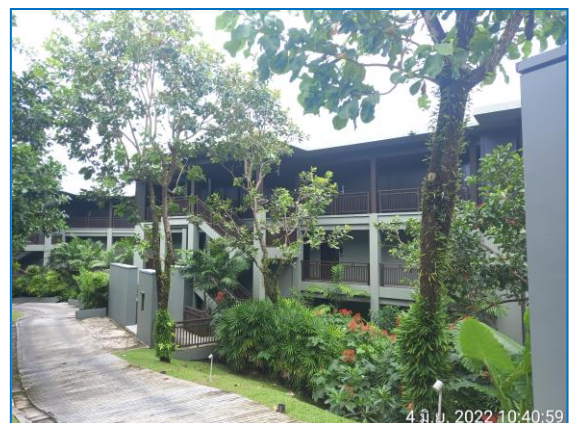
รูปที่ 2.1 พื้นที่สีเขียว

1.1 ลักษณะภูมิประเทศ - จัดพื้นที่สีเขียวร้อยละ 63.20 ของพื้นที่โครงการ - รักษาสภาพพื้นที่เดิมที่ไม่ได้ก่อสร้างไว้ให้มากที่สุด	- โครงการได้จัดให้มีพื้นที่สีเขียวร้อยละ 63.20 ของพื้นที่โครงการ (รูปที่ 2.1) - โครงการมีการรักษาสภาพพื้นที่เดิมที่ไม่ได้ก่อสร้างไว้ให้มากที่สุด และมีการปลูกไม้ยืนต้นและสร้างกำแพงกันดิน เพื่อยึดหน้าดินและป้องกันดินสไลด์ (รูปที่ 2.5)	- ไม่พบปัญหา - ไม่พบปัญหา

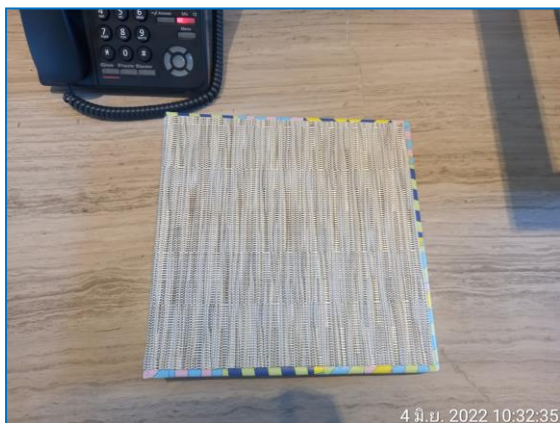
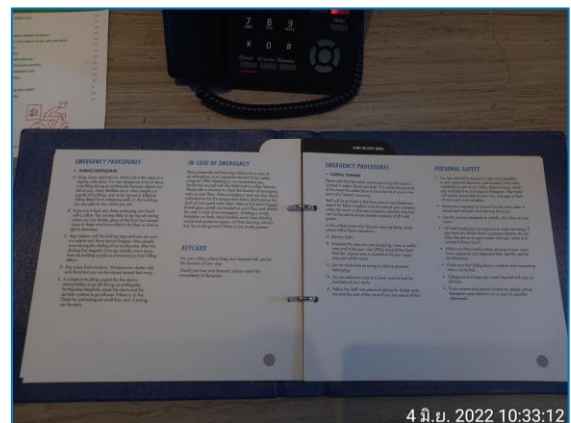
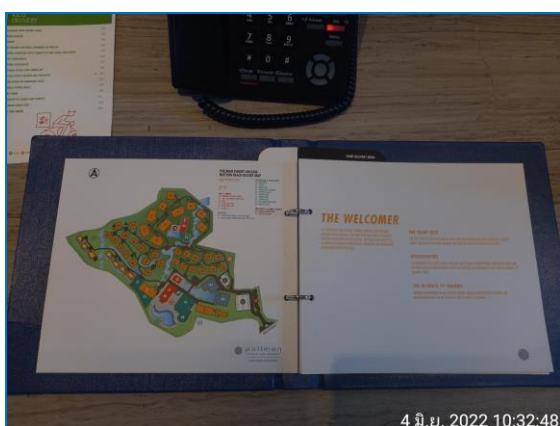
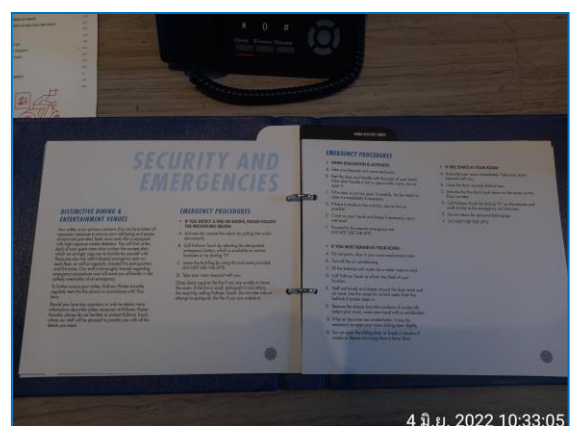
รูปที่ 2.6 คู่มือการปฏิบัติตัวเมื่อเกิดแผ่นดินไหว/อัคคีภัย

1.2 ทรัพยากรดิน	-	-
1.3 ธรณีวิทยา การเกิดแผ่นดินไหว และการเกิดสึนามิ <u>การเกิดแผ่นดินไหว</u> - จัดเส้นทางหนีภัยไว้ในบริเวณโครงการ เมื่อเกิดเหตุการณ์ภัยพิบัติขึ้นมาผู้อาศัยในพื้นที่โครงการก็สามารถอพยพไปยังจุดรวมพลที่ปลอดภัยได้อย่างรวดเร็ว และไม่เกิดการชุมนุม - จัดให้มีการซ้อมแผนอพยพเพื่อความปลอดภัยของผู้ที่พักอาศัยและพนักงานในโครงการด้วย หรือหากทางจังหวัดมีการฝึกซ้อมอพยพหนีภัย พนักงานของโครงการจะต้องเข้าร่วมการฝึกดังกล่าวด้วย เพื่อให้เกิดความเข้าใจและปฏิบัติได้ถูกต้องเมื่อเกิดเหตุการณ์จริงขึ้น โดยกำหนดให้ใช้แผนในการอพยพผู้พักอาศัยในอาคารออกนอกตัวอาคารเช่นเดียวกับแผนอพยพหนีไฟ และให้มีการซ้อมอย่างน้อยปีละครั้ง - จัดให้มีแผนที่แสดงเส้นทางอพยพหนีภัยภายในห้องพักทุกห้อง และบริเวณที่สามารถมองเห็นได้ชัดเจน - ติดป้ายประชาสัมพันธ์เพื่อให้ความรู้ด้านการปฏิบัติตนกรณีเกิดแผ่นดินไหวแก่ผู้พักอาศัย - จัดทำคู่มือการปฏิบัติเพื่อให้เกิดความปลอดภัยเมื่อเกิดแผ่นดินไหวแก่ผู้พักอาศัยในโครงการ	- โครงการได้จัดเส้นทางหนีภัยไว้ในบริเวณโครงการ เมื่อเกิดเหตุการณ์ภัยพิบัติขึ้นมาผู้อาศัยในพื้นที่โครงการก็สามารถอพยพไปยังจุดรวมพลที่ปลอดภัยได้อย่างรวดเร็ว และไม่เกิดการชุมนุม (รูปที่ 2.2 และรูปที่ 2.30) - โครงการจัดให้มีการฝึกซ้อมแผนอพยพเพื่อความปลอดภัยของผู้ที่พักอาศัยและพนักงานในโครงการ และมีการเข้าร่วมการอบรมและฝึกซ้อม ฯ หากทางจังหวัดมีการฝึกซ้อมอพยพหนีภัย และโครงการได้มีการฝึกซ้อมแผนอพยพฯ ปีละ 1 ครั้ง ซึ่งในปี 2565 โครงการมีแผนการฝึกซ้อม ฯ ในช่วงเดือนกรกฎาคม-ธันวาคม 2565 กับหน่วยงานองค์การบริหารส่วนตำบลไม้ขาว - โครงการได้ติดตั้งแผนที่แสดงเส้นทางอพยพหนีภัยภายในห้องพักทุกห้อง และบริเวณที่สามารถมองเห็นได้ชัดเจน (รูปที่ 2.30) - โครงการได้ติดป้ายประชาสัมพันธ์ให้ความรู้ด้านการปฏิบัติตนกรณีเกิดแผ่นดินไหวแก่ผู้พักอาศัยที่บอร์ดประชาสัมพันธ์ - โครงการได้จัดทำคู่มือการปฏิบัติเพื่อให้เกิดความปลอดภัยเมื่อเกิดแผ่นดินไหวแก่ผู้พักอาศัยในโครงการ ไว้ในห้องพักทุกห้อง (รูปที่ 2.6)	- ไม่พบปัญหา - ไม่พบปัญหา - ไม่พบปัญหา - ไม่พบปัญหา

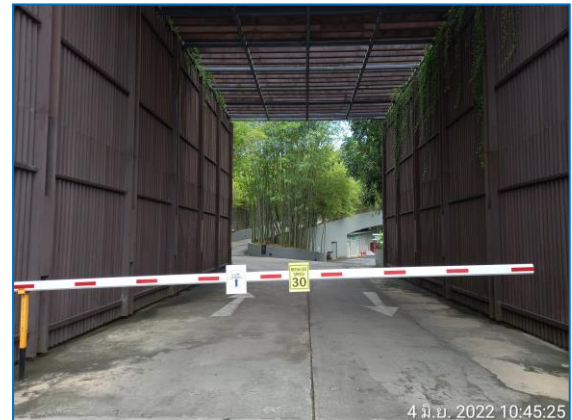
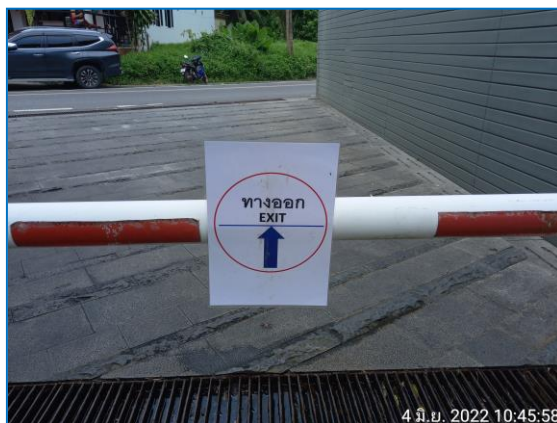
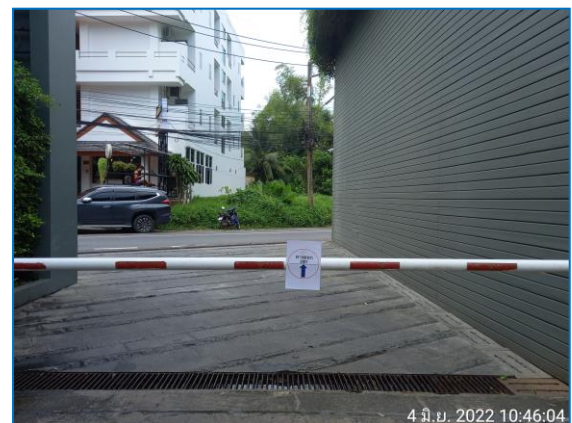
รูปที่ 2.7 ป้ายแสดงทางเข้า-ออก โครงการ กว้างไม่น้อยกว่า 6 เมตร เติร์ดสองทาง

3.2 การคมนาคมขนส่ง - จัดให้มีระบบการจราจรที่ปลอดภัย โดยติดตั้งป้ายแสดงทิศทางเดินรถเข้า-ออกภายในพื้นที่โครงการ - ควบคุมการจราจรบริเวณทางเข้า-ออกพื้นที่โครงการ โดยจัดให้เจ้าหน้าที่รักษาความปลอดภัยคอยควบคุมและตรวจรถเข้า-ออกตลอดเวลา - จัดให้มีระบบไฟฟ้าส่องสว่างทางจราจรให้เพียงพอ - โครงการจัดให้มีที่จอดรถยนต์ จำนวน 106 คัน ซึ่งเพียงพอต่อผู้พักอาศัยและการใช้บริการต่างๆในโครงการตามที่เสนอไว้ในรายงานเพื่อเป็นการป้องกันไม่ให้เกิดของผู้พักอาศัยในโครงการจอดกีดขวางเส้นทางการจราจร - ห้ามจอดรถทุกชนิดบริเวณทางเข้า-ออกโครงการและบริเวณไหล่ทาง - โครงการจัดให้มีทางเข้า-ออกโครงการ กว้างไม่น้อยกว่า 6 เมตร เดินรถสองทิศทาง	- โครงการมีเจ้าหน้าที่รักษาความปลอดภัยอำนวยความสะดวกรถเข้า-ออกโครงการและจัดทำลูกศรแสดงทิศทางเดินรถเข้า-ออกภายในพื้นที่โครงการ (รูปที่ 2.8) - โครงการมีเจ้าหน้าที่รักษาความปลอดภัยควบคุมการจราจรบริเวณทางเข้า-ออกพื้นที่โครงการและตรวจรถเข้า-ออกตลอดเวลา (รูปที่ 2.8) - โครงการมีระบบไฟฟ้าส่องสว่างทางจราจรให้เพียงพอ (รูปที่ 2.110) - โครงการจัดให้มีที่จอดรถยนต์ จำนวน 106 คัน ซึ่งเพียงพอต่อผู้พักอาศัยและการใช้บริการต่างๆในโครงการตามที่เสนอไว้ในรายงานเพื่อเป็นการป้องกันไม่ให้เกิดของผู้พักอาศัยในโครงการจอดกีดขวางเส้นทางการจราจร (รูปที่ 2.11) - โครงการได้จัดทำสัญลักษณ์ขาว-แดง เป็นสัญลักษณ์ห้ามจอดรถบริเวณไหล่ทางเข้า-ออก โครงการ - โครงการมีทางเข้า-ออกโครงการ กว้างไม่น้อยกว่า 6 เมตร สามารถเดินรถได้สองทิศทาง (รูปที่ 2.7)	- ไม่พบปัญหา - ไม่พบปัญหา - ไม่พบปัญหา - ไม่พบปัญหา - ไม่พบปัญหา - ไม่พบปัญหา

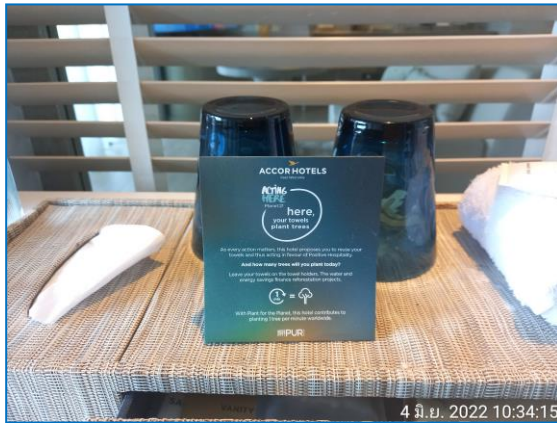
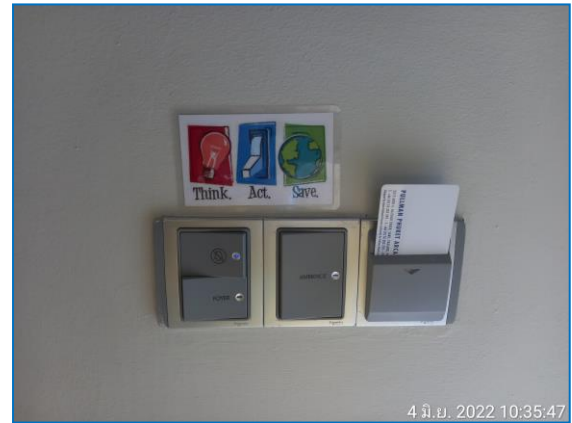
รูปที่ 2.13 ป้ายประชาสัมพันธ์ประหยัดน้ำและประหยัดไฟ

3.3 การใช้น้ำ - มีการประชาสัมพันธ์ให้ร่วมกันประหยัดน้ำ - ตรวจสอบการจ่ายน้ำและเส้นท่อให้อยู่ในสภาพดีอยู่เสมอ หากพบว่าชำรุดให้แก้ไขทันที - ใช้สุขภัณฑ์ประเภทประหยัดน้ำ - ตรวจวิเคราะห์คุณภาพน้ำใช้เป็นประจำทุก 6 เดือน	- โครงการมีการติดป้ายประชาสัมพันธ์ให้ร่วมกันประหยัดน้ำ (รูปที่ 2.13) - โครงการมีเจ้าหน้าที่แผนกช่างทำการตรวจสอบการจ่ายน้ำและเส้นท่อให้อยู่ในสภาพดีอยู่เสมอ หากพบว่าชำรุดให้แก้ไขทันที - โครงการได้เลือกใช้สุขภัณฑ์ประเภทประหยัดน้ำ (รูปที่ 2.12) - โครงการมีตรวจวิเคราะห์คุณภาพน้ำใช้เป็นประจำทุก 6 เดือน	- ไม่พบปัญหา - ไม่พบปัญหา - ไม่พบปัญหา - ไม่พบปัญหา

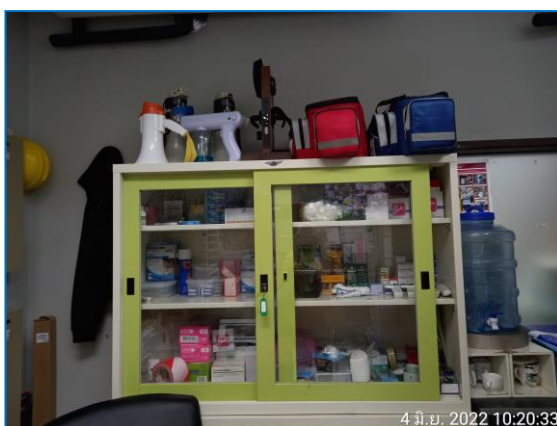
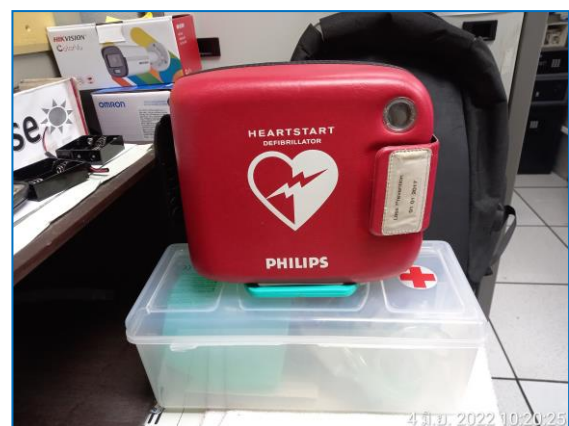
รูปที่ 2.18 กล่องปฐมพยาบาลเบื้องต้น

4.2 อาชีวอนามัยและความปลอดภัย - จัดให้มีมาตรการดูแลรักษาความสะอาดสระว่ายน้ำให้เป็นไปตามคำแนะนำของคณะกรรมการสาธารณสุข - จัดให้มีเจ้าหน้าที่รักษาความปลอดภัยให้ปฏิบัติหน้าที่อย่างเคร่งครัด และหมั่นตรวจตราพื้นที่ดูแลความปลอดภัยภายในโครงการตลอด 24 ชั่วโมง หากพบเหตุผิดปกติให้รีบติดต่อขอความช่วยเหลือจากหน่วยงานราชการที่มีหน้าที่ดูแลและบรรเทาสาธารณภัยทันที - จัดให้มีพนักงานอยู่ประจำที่อาคารทำการต่างๆ เพื่อให้ผู้พักอาศัยสามารถติดต่อหรือแจ้งเหตุได้ตลอด 24 ชั่วโมง - ติดประกาศแจ้งเบอร์โทรศัพท์ฉุกเฉินของเจ้าหน้าที่โครงการหรือหน่วยงานราชการที่เกี่ยวข้องไว้อย่างชัดเจนในทุกชั้นในกรณีที่เกิดอัคคีภัย - ติดป้ายแนะนำการใช้อุปกรณ์แต่ละตัว ไว้บริเวณที่ติดตั้งอุปกรณ์นั้น เพื่อให้ผู้อยู่อาศัยสามารถนำมาใช้งานทันที - จัดเตรียมเครื่องมือปฐมพยาบาลเบื้องต้น พร้อมทั้งเตรียมพร้อมประสานงานกับโรงพยาบาลเพื่อนำผู้ได้รับบาดเจ็บส่งโรงพยาบาลหากเกิดอุบัติเหตุรุนแรง	- โครงการมีการดูแลรักษาความสะอาดสระว่ายน้ำเป็นไปตามคำแนะนำของคณะกรรมการสาธารณสุขกำหนด - โครงการมีเจ้าหน้าที่รักษาความปลอดภัยให้ปฏิบัติหน้าที่อย่างเคร่งครัด และหมั่นตรวจตราพื้นที่ดูแลความปลอดภัยภายในโครงการตลอด 24 ชั่วโมง หากพบเหตุผิดปกติให้รีบติดต่อขอความช่วยเหลือจากหน่วยงานราชการที่มีหน้าที่ดูแลและบรรเทาสาธารณภัยทันที - โครงการมีเจ้าหน้าที่โครงการอยู่ประจำที่อาคารทำการต่างๆ เพื่อให้ผู้พักอาศัยสามารถติดต่อหรือแจ้งเหตุได้ตลอด 24 ชั่วโมง - โครงการได้ติดประกาศแจ้งเบอร์โทรศัพท์ฉุกเฉินของเจ้าหน้าที่โครงการหรือหน่วยงานราชการที่เกี่ยวข้องไว้อย่างชัดเจนในทุกชั้นในกรณีที่เกิดอัคคีภัย(รูปที่ 2.20) - โครงการได้ติดป้ายแนะนำการใช้อุปกรณ์แต่ละตัว ไว้บริเวณที่ติดตั้งอุปกรณ์นั้น เพื่อให้ผู้อยู่อาศัยสามารถนำมาใช้งานทันที (รูปที่ 2.) - โครงการได้จัดเตรียมเครื่องมือปฐมพยาบาลเบื้องต้น พร้อมทั้งเตรียมพร้อมประสานงานกับโรงพยาบาลเพื่อนำผู้ได้รับบาดเจ็บส่งโรงพยาบาลหากเกิดอุบัติเหตุรุนแรง (รูปที่ 2.18 และรูปที่ 2.19)	- ไม่พบปัญหา - ไม่พบปัญหา - ไม่พบปัญหา - ไม่พบปัญหา - ไม่พบปัญหา - ไม่พบปัญหา
