โครงการ มัลเบอร์รี่โกรฟ คอนโดมิเนียม เดอะฟอเรสเทียส์ บางนา ตั้งอยู่ที่ถนนทางหลวงแผ่นดิน หมายเลข 34 (ถนนเทพรัตน) ตำบลบางแก้ว อำเภอบางพลี จังหวัดสมุทรปราการ ดำเนินการโดยบริษัท เอ็มคิวเอซี เอ็นเนอร์ยี่ จำกัด โดยโครงการเป็นอาคารชุดพักอาศัย จำนวน อาคาร 6 ทาวเวอร์ (ทั้ง 6 ทาวเวอร์เชื่อมต่อกันที่ชั้นใต้ดิน B1 และ B2) โดยทาวเวอร์ 1 3 และ 5 ขนาดความสูง 7 ชั้น ความสูง 29.14 เมตร (ความสูงวัดถึงระดับหลังคา ทาวเวอร์ 2 4 และ 6 ขนาดความสูง 8 ชั้น ความสูง 33.40 เมตร (ความสูงวัดถึงระดับหลังคา มีจำนวนห้องชุดพักอาศัยรวมทั้งสิ้น 297 ห้อง และห้องไฟฟ้า ขนาดชั้นเดียว จำนวน 1 ห้อง ความสูง 3.85 เมตร (ความสูงวัดถึงระดับหลังคา) โดยจะปลูกสร้างบนโฉนดที่ดินจำนวน 1 แปลง ขนาดพื้นที่รวมทั้งสิ้น 15-0-38.8 ไร่ หรือ 24,155.20 ตารางเมตร

รายงานฉบับนี้ จัดทำขึ้นเพื่อรายงานผลการปฏิบัติตามมาตรการป้องกันและแก้ไขผลกระทบสิ่งแวดล้อม และมาตรการติดตามตรวจสอบผลกระทบสิ่งแวดล้อม ระยะก่อสร้าง โครงการ มัลเบอร์รี่โกรฟ คอนโดมิเนียม เดอะฟอเรสเทียส์ บางนา ของบริษัท เอ็มคิวเอซี เอ็นเนอร์ยี่ จำกัด ประจำเดือน มกราคม-มิถุนายน 2565 เพื่อให้เป็นไปตามเงื่อนไขที่กำหนดไว้ในหนังสือเห็นชอบผลการพิจารณารายงานการประเมินทางสิ่งแวดล้อมโครงการ มัลเบอร์รี่โกรฟ คอนโดมิเนียม เดอะฟอเรสเทียส์ บางนา ของบริษัท เอ็มคิวเอซี เอ็นเนอร์ยี่ จำกัด ซึ่งได้มอบหมายให้บ

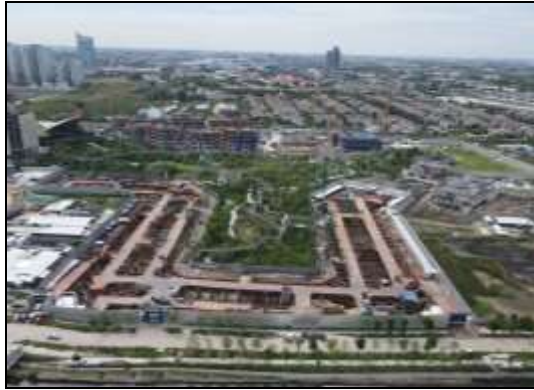
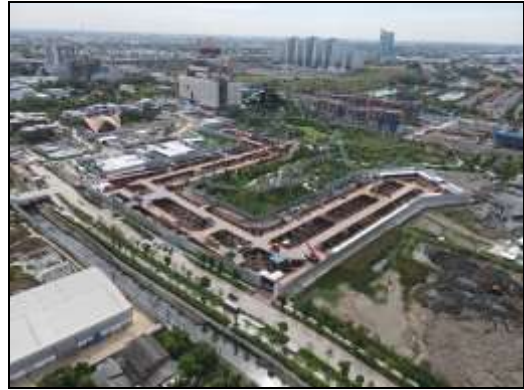
ภาพที่ 1.6-1 สถานภาพการก่อสร้างโครงการในปัจจุบัน

สถานภาพของโครงการขณะทำการสำรวจ ณ เดือนพฤษภาคม 2565 พบว่า โครงการอยู่ในช่วงงานวางฐานรากอาคาร ดังแสดงสถานภาพการก่อสร้างในปัจจุบันได้ดังภาพที่ 1.6-1
