รายงานผลการปฏิบัติตามมาตรการป้องกันและแก้ไขผลกระทบสิ่งแวดล้อม
และมาตรการติดตามตรวจสอบผลกระทบสิ่งแวดล้อม

ระยะดำเนินการ (ช่วงเดือนมกราคมถึงมิถุนายน พ.ศ. 2565)

โครงการโรงแรม แซนด์ดูนส์ เจ้าหลาว บีช รีสอร์ท หาดเจ้าหลาว ตำบลคลองขุด อำเภอท่าใหม่ จังหวัดจันทบุรี

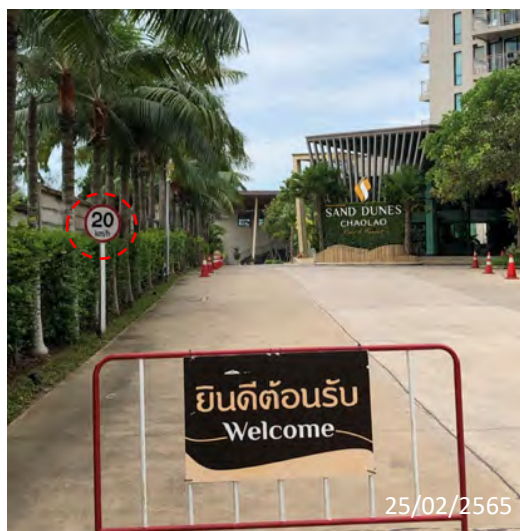
ภาพที่ 3-3 : ป้ายจำกัดความเร็วของรถไม่เกิน 20 กม./ชม. ในโครงการ

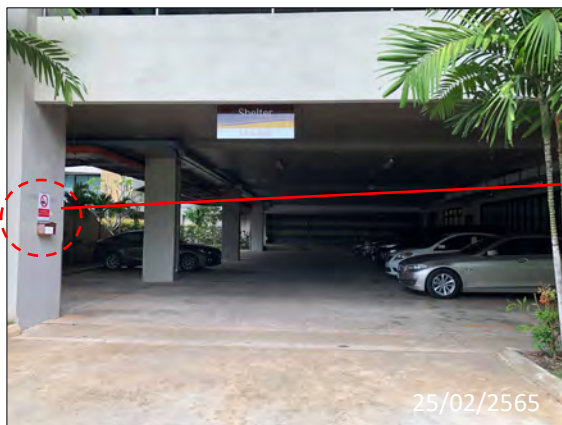
ภาพที่ 3-4 : ป้ายแจ้งผู้พักเข้ามาใช้บริการในโครงการ ให้ดับเครื่องยนต์ขณะจอดรถแล้ว

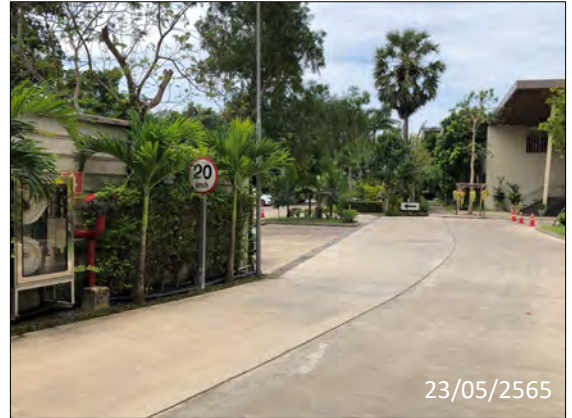
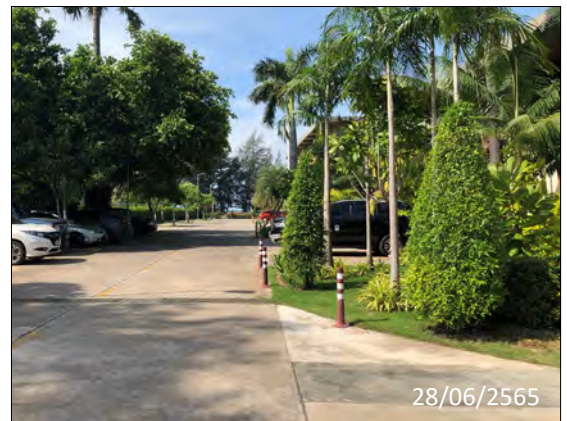
ภาพที่ 3-5 : ถนนภายในโครงการอยู่ในสภาพดี

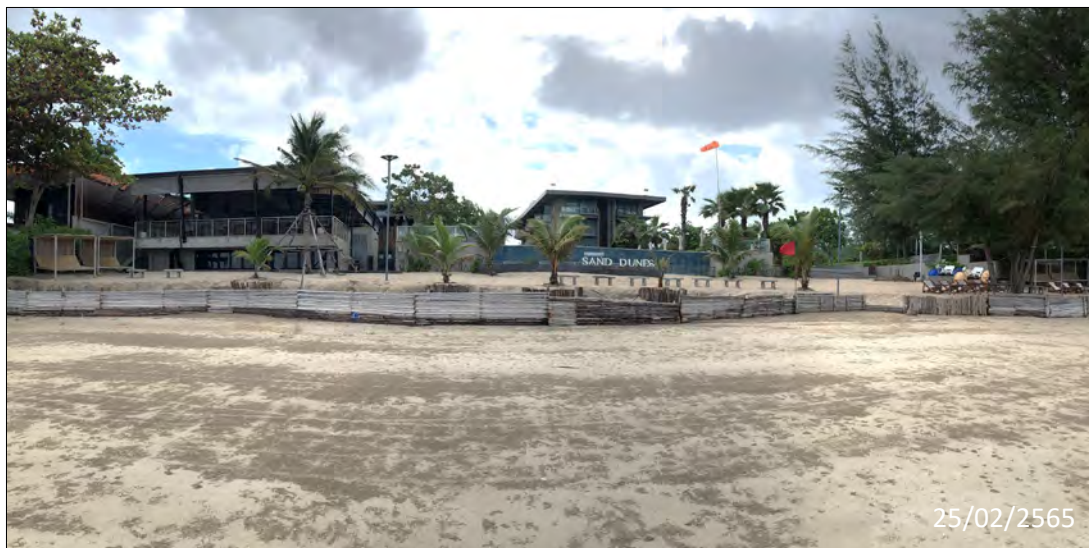
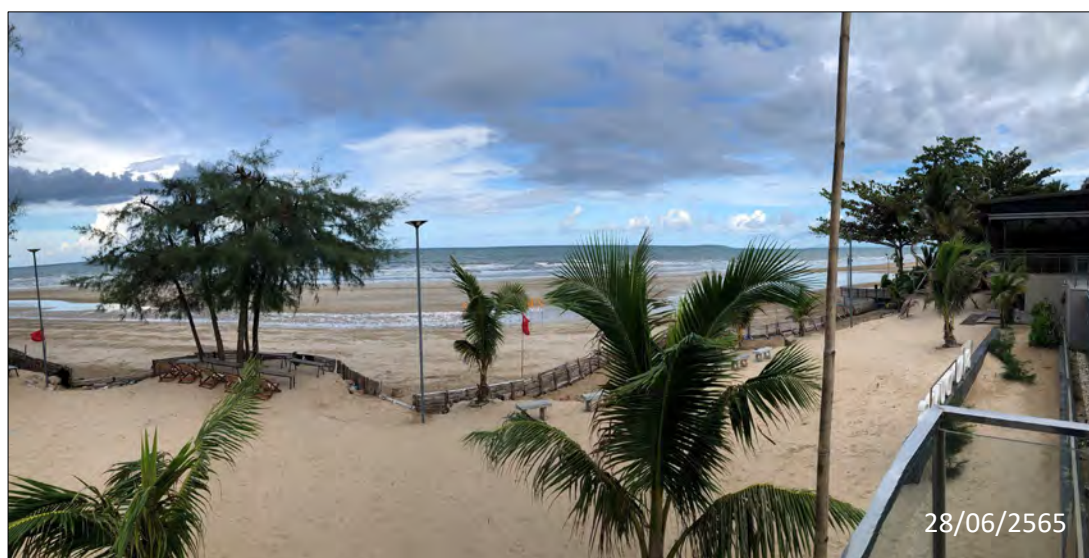
ภาพที่ 3-7 : บริเวณชายหาดเจ้าหลาวหน้าโครงการ ไม่มีสิ่งปลูกสร้างของโครงการ
และยังมีการปลูกพืชกันกัดเซาะริมหาดหน้าโครงการ

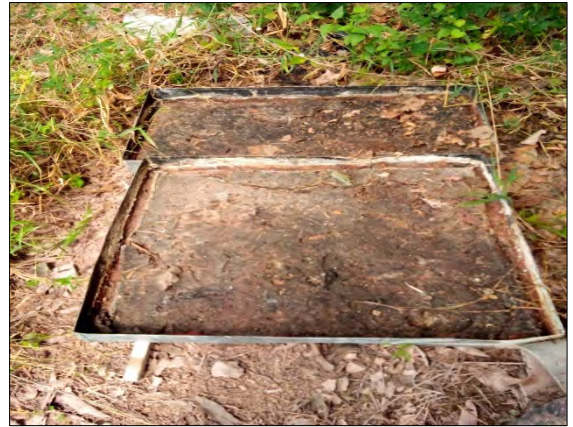
ภาพที่ 3-10 : เจ้าหน้าที่นำไขมันที่ตักออกจากบ่อดักไขมัน ใส่กะบะตากไขมันจนแห้ง
แล้วนำใส่ถุงเพื่อนำไปทิ้งในห้องพัสดุฝอยรวม

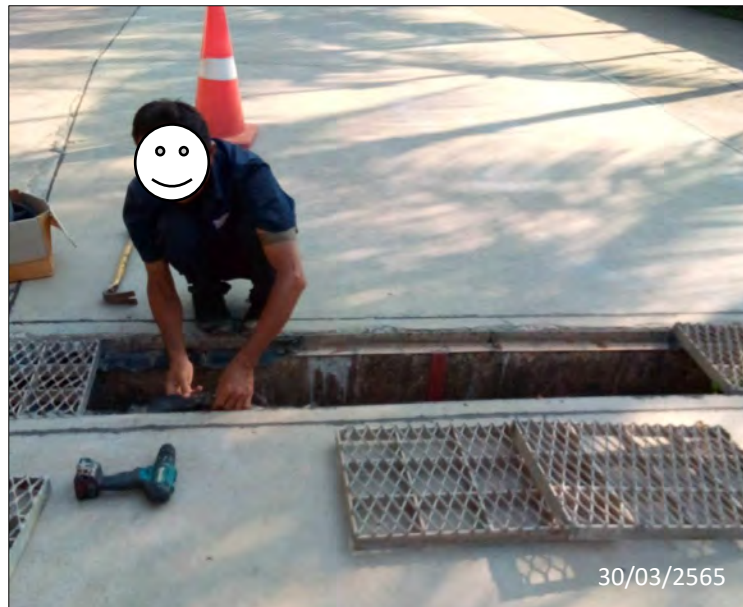
ภาพที่ 3-12 : เจ้าหน้าที่ทำความสะอาดและขุดลอกเศษตะกอนในท่อระบายน้ำและบ่อพักน้ำ

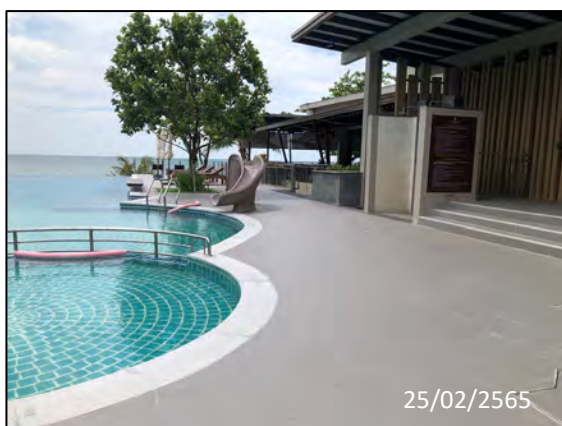
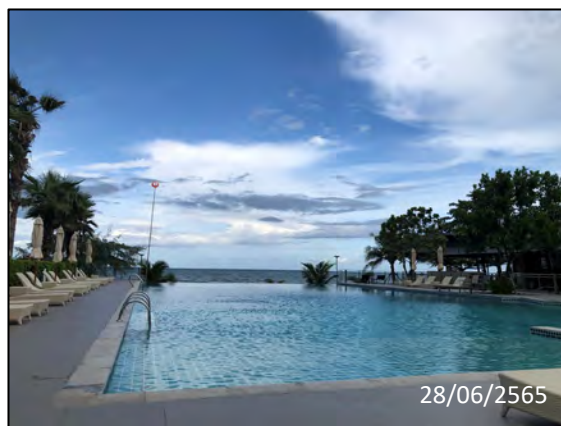
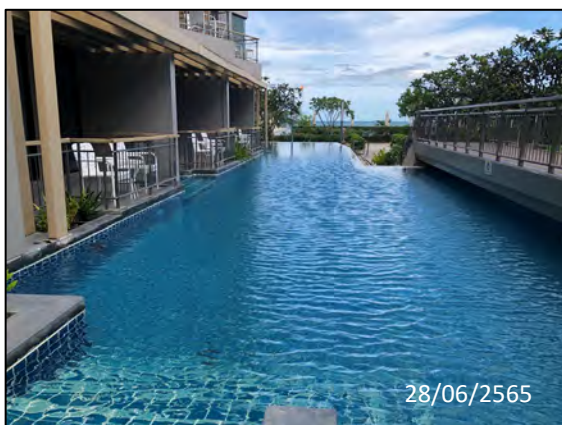
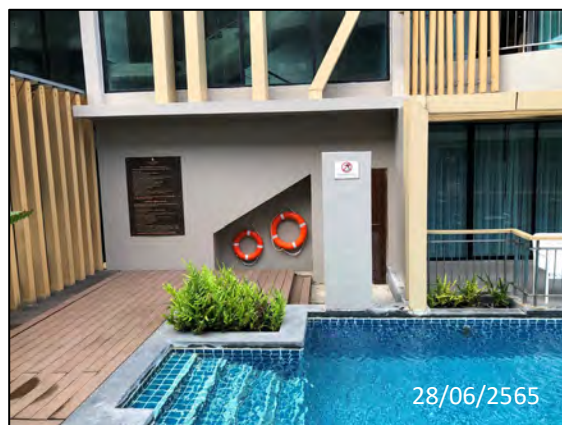
ภาพที่ 3-32 : แนวขอบเขตบริเวณสระว่ายน้ำของโครงการ สะอาด ไม่มีน้ำท่วมขังจนล้น

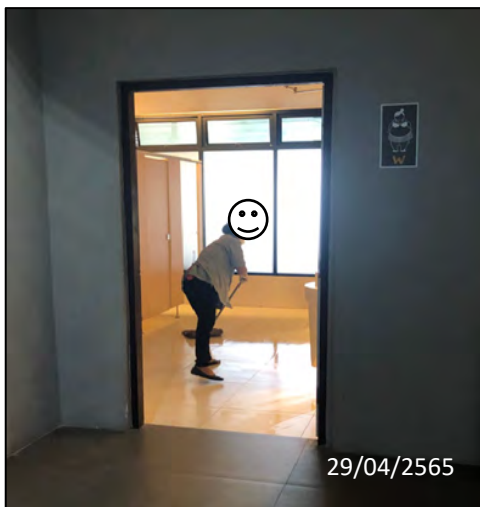
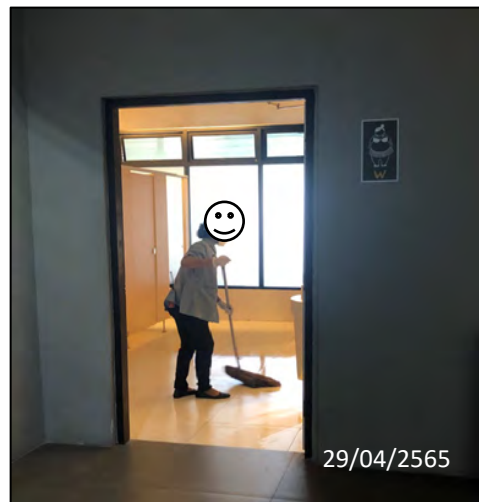
ภาพที่ 3-33 : พนักงานกำลังทำความสะอาดห้องน้ำ สุภกัณฑ์ประจำสระว่ายนน้ำประจำวัน

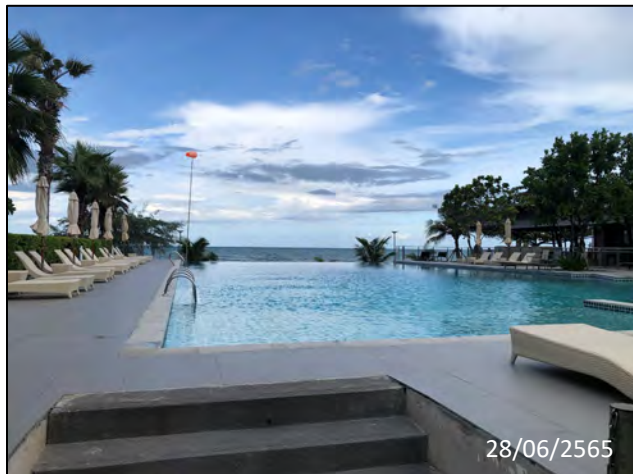
สระว่ายน้ำ Main ติดชายหาด

ภาพที่ 3-35 : แนวขอบเขตสระว่ายน้ำโครงการ และทางเข้าออก

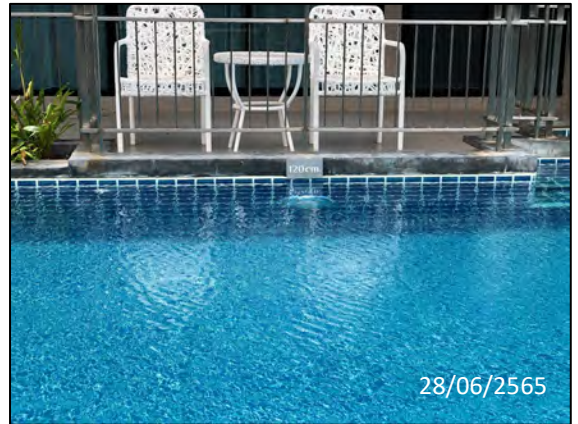
ภาพที่ 3-36 : ป้ายบอกระดับความลึกน้ำ พื้น/รองยาแนวกระเบื้องสระว่ายน้ำที่ขาวสะอาด
