5. ผลการดำเนินการตามมาตรการป้องกันและแก้ไขผลกระทบสิ่งแวดล้อม
ตารางที่ 2 เปรียบเทียบมาตรการป้องกันและแก้ไขผลกระทบสิ่งแวดล้อมที่กำหนดไว้ในรายงานการวิเคราะห์ผลกระทบสิ่งแวดล้อม
โครงการ VIE HOTEL (ชื่อเดิม แมคเคนนา) ระยะเปิดดำเนินการ

รารายงานผลการปฏิบัติตามมาตรการป้องกันแก้ไขผลกระทบสิ่งแวดล้อม และมาตรการติดตามตรวจสอบคุณภาพสิ่งแวดล้อม
โครงการ VIE HOTEL (ชื่อเดิม แมคเคนนา) ตั้งอยู่ที่ ถนนพญาไท แขวงถนนเพชรบุรี เขตราชเทวี กรุงเทพมหานคร

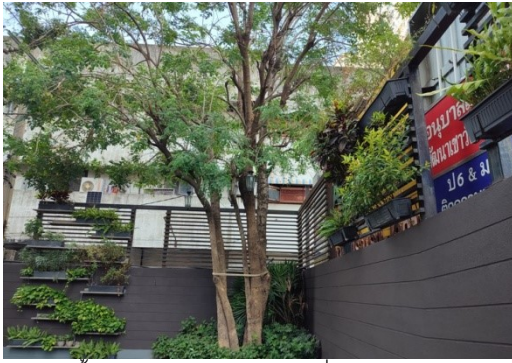
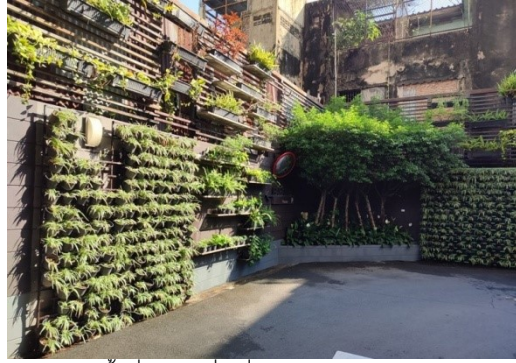
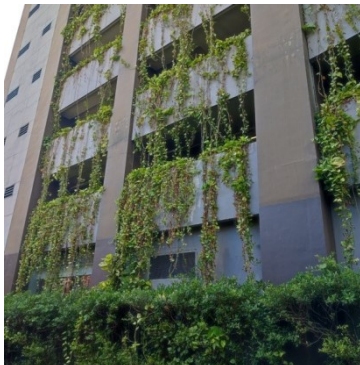
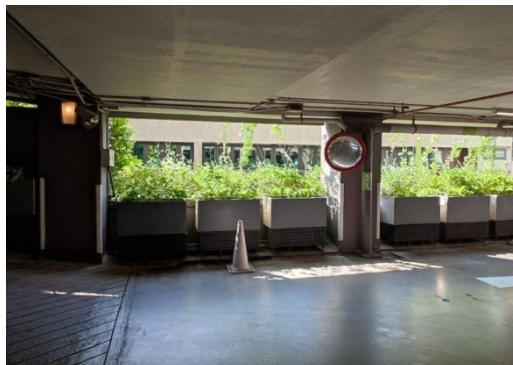
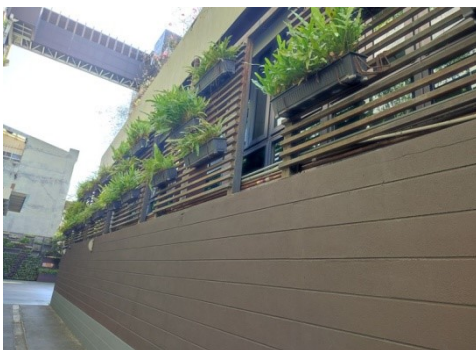
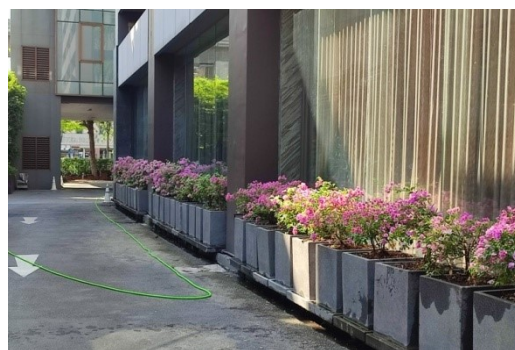
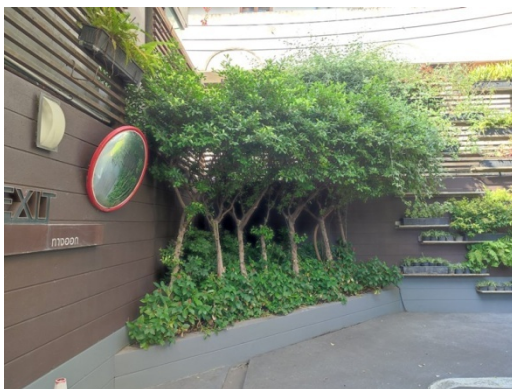
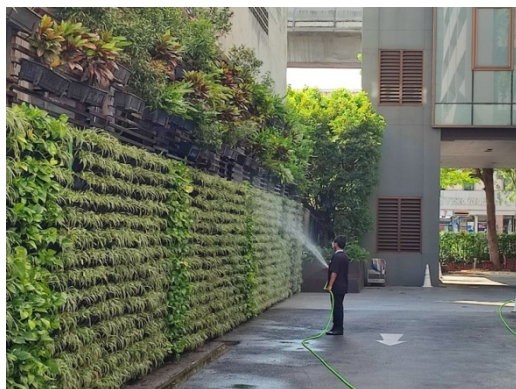
ภาพที่ 4-1 พื้นที่สีเขียวของโครงการ

2. จัดให้มีพื้นที่สีเขียวบริเวณชั้นล่างโดยรอบอาคารเพื่อช่วยดูดซับก๊าซคาร์บอนมอนนอกไซด์ที่ระบายนอกจากยานพาหนะ	มีพื้นที่สีเขียวไว้แล้วและช่วยดูดซับก๊าซคาร์บอนมอนนอกไซด์บริเวณโดยรอบเป็นอย่างดี	-	ภาพที่ 4-1

1. โครงการต้องจัดให้มีพื้นที่สีเขียวเป็นไปตามที่ได้ออกแบบไว้	มีพื้นที่สีเขียวไว้ที่ชั้นล่างของอาคาร	-	ภาพที่ 4-1
1.4 เสียงและความสั่นสะเทือน			
1. จำกัดความเร็วของรถที่แล่นเข้า-ออกโครงการให้มีความเร็วไม่เกิน 30 กิโลเมตร/ชั่วโมง เพื่อลดเสียงและความสั่นสะเทือนที่เกิดขึ้น	มีป้ายจำกัดความเร็วรถให้ใช้ความเร็วไม่เกิน 30 กม/ชม.ไว้แล้ว	-	ภาพที่ 4-4

ไม้ยืนต้นริมรั้วโครงการและไม้พุ่มริมทางวิ่งรถ การปลูกไม้ยืนต้นริมถนนในพื้นที่จำกัด เพื่อเพิ่มการดูดซับคาร์บอนมอนนอกไซด์

การปลูกไม้กระถางที่ชั้นจอดรถของอาคารเพื่อให้ทั้งตัวลงปกคลุมอาคารเพิ่มพื้นที่สีเขียวและช่วยดูดซับมลพิษ และการปลูกไม้แนวตั้ง

ไม้ยืนต้น ไม้พุ่ม และไม้กระถางที่รั้วด้านหน้าโครงการ

การปลูกต้นไม้ใหญ่และไม้พุ่มเพื่อบดบังทัศนียภาพภายนอกได้ และดูแลรักษาด้านไม้ภายในโครงการ

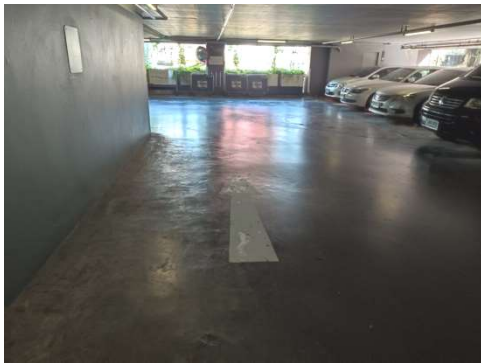
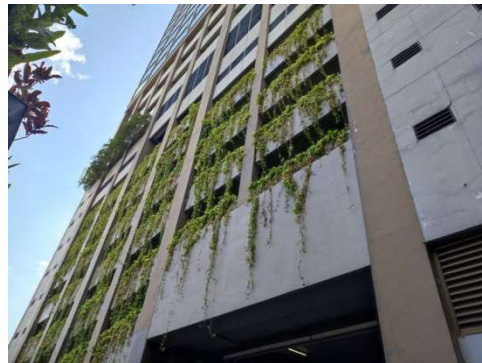
ภาพที่ 4-3 พื้นที่จอดรถและปลูกพันธุ์ไม้ปกคลุมผนังอาคารลดความร้อน

6. กำหนดพื้นที่จอดรถยนต์สำหรับผู้พักและผู้มาติดต่อเพื่อให้สะดวกต่อการนำรถยนต์เข้า-ออก	มีพื้นที่จอดรถยนต์ไว้แล้วอย่างสะดวก	-	ภาพที่ 4-3
7. จัดให้มีการปลูกพันธุ์ไม้เลื้อยปกคลุมผนังอาคารบริเวณด้านล่างของอาคารโรงแรม และอาคารสำนักงาน พันธุ์ไม้ดังกล่าวจะช่วยลดความร้อน และบรรเทาผลกระทบจากโอโซนรถยนต์ที่เข้าจอดในโครงการ	ปลูกพันธุ์ไม้เลื้อยปกคลุมผนังอาคารไว้แล้วที่อาคารจอดรถของอาคารและสำนักงาน	-	ภาพที่ 4-3

3.8 การจราจรและคมนาคมขนส่ง 1. จัดให้มีที่จอดรถจำนวน 142 คัน โดยพื้นที่จอดรถของโครงการตั้งอยู่ระหว่างชั้นล่างถึงชั้นที่ 8 ของอาคารโรงแรมและภายนอกอาคาร ซึ่งสามารถรองรับปริมาณยานพาหนะจากการดำเนินการโครงการได้อย่างเพียงพอ	มีที่จอดรถไว้ในโครงการเป็นไปตามที่กำหนดไว้ในรายงานการวิเคราะห์ผลกระทบสิ่งแวดล้อม และไม่มีกีดขวางพื้นที่จราจรไปทำกิจกรรมอื่น	-	ภาพที่ 4-3

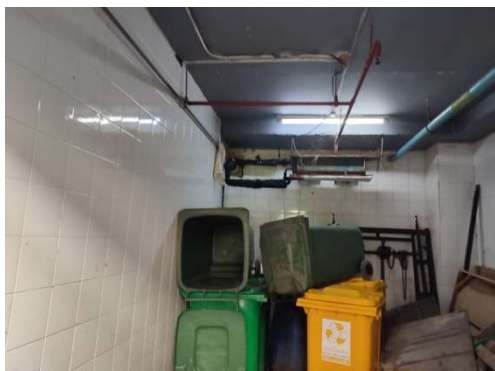
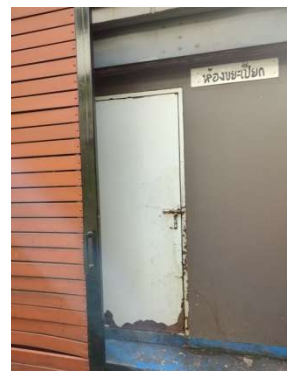
ภาพที่ 4-5 ห้องพักมูลฝอยเปียกและห้องพักมูลฝอยแห้งของโครงการ

2. ติดตั้งเครื่องปรับอากาศภายในห้องพักมูลฝอย และติดตั้งพัดลมระบายอากาศไว้ในห้องพักมูลฝอยแห้ง เพื่อลดอัตราการย่อยสลายของมูลฝอยและควบคุมไม่ให้เกิดกลิ่นเหม็นรบกวน	ติดตั้งเครื่องปรับอากาศที่ห้องพักมูลฝอยเปียกและติดตั้งพัดลมระบายอากาศไว้ในห้องพักมูลฝอยแห้งไว้แล้ว	-	ภาพที่ 4-5

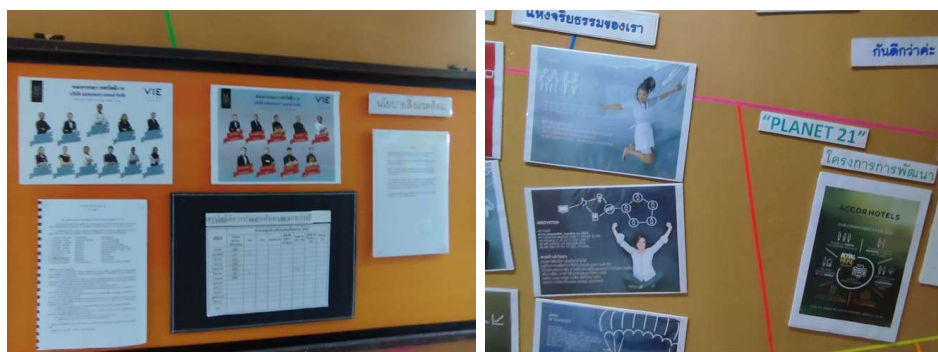
ภาพที่ 4-9 ป้ายประชาสัมพันธ์ด้านสิ่งแวดล้อมและความปลอดภัยในการทำงาน

3.4 การจัดการมูลฝอย 1. รณรงค์ประชาสัมพันธ์ให้มีการคัดแยกมูลฝอยโดยมูลฝอยที่สามารถนำกลับมาใช้ได้อีก เช่น กระดาษ พลาสติก กระป๋องน้ำอัดลม เป็นต้น จะถูกคัดแยกและเก็บรวบรวมไว้ในถังรองรับมูลฝอยที่สามารถนำกลับมาใช้ได้อีก (Recycle) ซึ่งอยู่ภายในห้องพักมูลฝอยแห้งเพื่อนำไปขาย ส่วนมูลฝอยอันตราย เช่น หลอดไฟฟ้า ถ่านอัลคาไลน์ เป็นต้น จะรวบรวมไว้ในถังรวบรวมมูลฝอยอันตรายภายในห้องพักมูลฝอยแห้ง เพื่อรอการเก็บขนไปกำจัด อย่างเหมาะสม	ดำเนินการติดป้ายประชาสัมพันธ์การลดปริมาณมูลฝอยไว้แล้ว	-	ภาพที่ 4-9

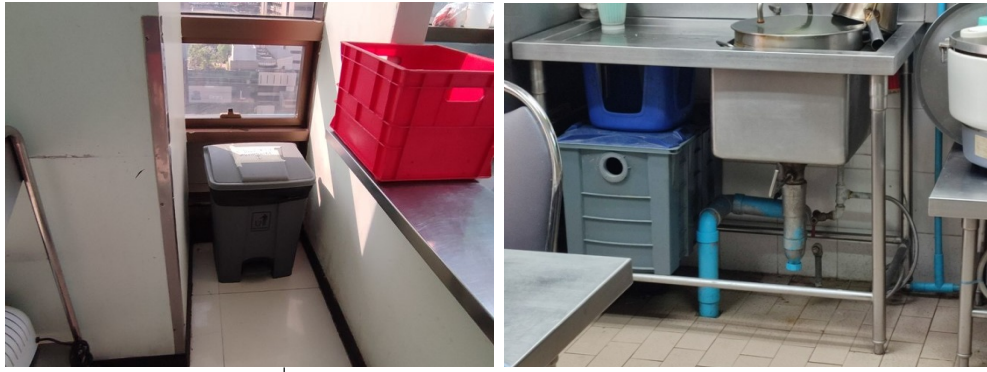
ภาพที่ 4-10 ถังรองรับมูลฝอยขนาด 100 ลิตร และถังดับไข่มัน

เงื่อนไขตามมาตรการป้องกันและแก้ไขผลกระทบสิ่งแวดล้อม	ผลการปฏิบัติตามมาตรการ	ปัญหา อุปสรรค และข้อเสนอแนะ	เอกสารอ้างอิง
6. ควบคุมดูแลการกำจัดกากไขมัน และกากตะกอนส่วนเกินจากระบบบำบัดน้ำเสียอย่างสม่ำเสมอ ให้ถูกหลักสุขาภิบาล และไม่ก่อให้เกิดผลกระทบต่อคุณภาพสิ่งแวดล้อม	กำจัดกากไขมันอย่างสม่ำเสมอ ยังไม่ก่อให้เกิดผลกระทบต่อคุณภาพสิ่งแวดล้อม	-	ภาพที่ 4-10

เงื่อนไขตามมาตรการป้องกันและแก้ไขผลกระทบสิ่งแวดล้อม	ผลการปฏิบัติตามมาตรการ	ปัญหา อุปสรรค และข้อเสนอแนะ	เอกสารอ้างอิง
<ul style="list-style-type: none"> สารที่ละลายได้ TDS ปริมาณตะกอนหนัก (Settleable Solids) น้ำมันและไขมัน (Oil&Grease) <p>- ความถี่ทุก 1 เดือน</p> <p>- ปริมาณไขมันในบ่อดักไขมัน</p> <p>ตรวจสอบปริมาณไขมันในบ่อดักไขมัน หากมีปริมาณมากให้ตักออกทันที โดยคอยตรวจสอบเป็นประจำอย่างน้อย 3 วัน/ครั้ง</p>	สูบกากไขมันออกจากบ่อดักไขมันทุก 3 เดือน	-	ภาพที่ 4-10

2. จัดให้มีภาชนะรองรับมูลฝอยที่เกิดขึ้นอย่างเพียงพอ <ul style="list-style-type: none"> - บริเวณห้องพัก จัดให้มีถังรวบรวมมูลฝอยขนาด 5 ลิตรซึ่งมีฝาปิดมิดชิด ห้องพักละ 2 ถังวางไว้ที่ห้องนอน 1 ถังและห้องน้ำ 1 ถัง - บริเวณพื้นที่ดำเนินกิจกรรมนอกเหนือจากส่วนของห้องพัก เช่น ห้องอาหาร ห้องออกกำลังกาย สระว่ายน้ำ ห้องโถง ห้องสำนักงาน เป็นต้น จัดให้มีถังรวบรวมมูลฝอยขนาด 20 ลิตร แยกเป็นถังรวบรวมมูลฝอยเปียกและถังรวบรวมมูลฝอยแห้ง ไว้บริการตามความเหมาะสม - บริเวณห้องครัว จัดให้มีถังรวบรวมมูลฝอยขนาด 100 ลิตร โดยด้านในมีถุงพลาสติกสีดำสวมอยู่ แยกเป็นถังรวบรวมมูลฝอยเปียก และถังรวบรวมมูลฝอยแห้ง - จัดให้มีห้องพักมูลฝอยรวม ซึ่ง แบ่งเป็นห้องพักมูลฝอยเปียก และห้อง 	<p>มีภาชนะรองรับมูลฝอยไว้ที่ห้องพักแต่ละห้องไว้แล้ว</p> <p>มีการวางถังรองรับมูลฝอยไว้ตามห้องอาหาร ห้องออกกำลังกาย ห้องน้ำ ห้องสำนักงาน</p> <p>มีถังขนาด 100 ลิตรไว้ที่ห้องครัวและมีถุงดำสวมอยู่</p> <p>มีห้องพักมูลฝอยรวมไว้แล้วแบ่งเป็นห้องพักมูลฝอยเปียกและแห้ง</p>	-	ภาพที่ 4-10

เงื่อนไขตามมาตรการป้องกันและแก้ไขผลกระทบสิ่งแวดล้อม	ผลการปฏิบัติตามมาตรการ	ปัญหา อุปสรรค และข้อเสนอแนะ	เอกสารอ้างอิง
มาตรการติดตามตรวจสอบผลกระทบสิ่งแวดล้อม <ul style="list-style-type: none"> - จัดทำสรุปบันทึกข้อมูล ชนิด ประเภท และปริมาณของมูลฝอยที่ส่งกำจัด เพื่อนำมาใช้เป็นฐานข้อมูลในการปรับปรุงระบบการจัดการมูลฝอยของโครงการ - จัดให้มีเจ้าหน้าที่คอยตรวจสอบสภาพถังรองรับมูลฝอยและห้องพักมูลฝอย รวมสัปดาห์ละ 1 ครั้ง 	<p>ปัจจุบันปริมาณมูลฝอยลดลง เนื่องจากการรณรงค์ในการคัดแยก มูลฝอยอย่างสม่ำเสมอ</p> <p>สภาพถังรองรับมูลฝอยอยู่ในสภาพดี</p>	-	ภาพที่ 4-10

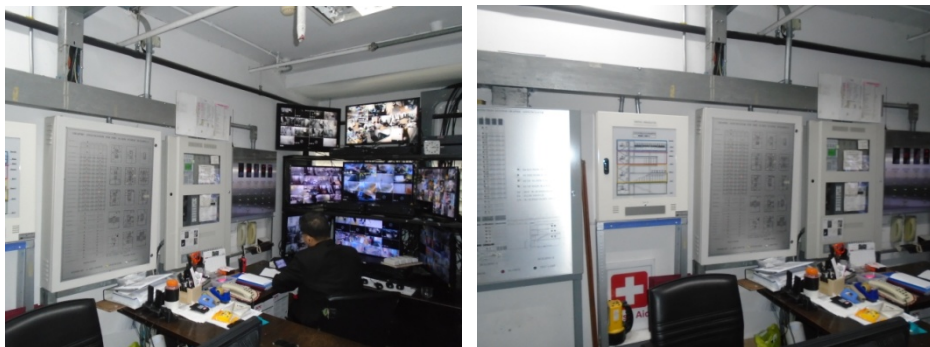
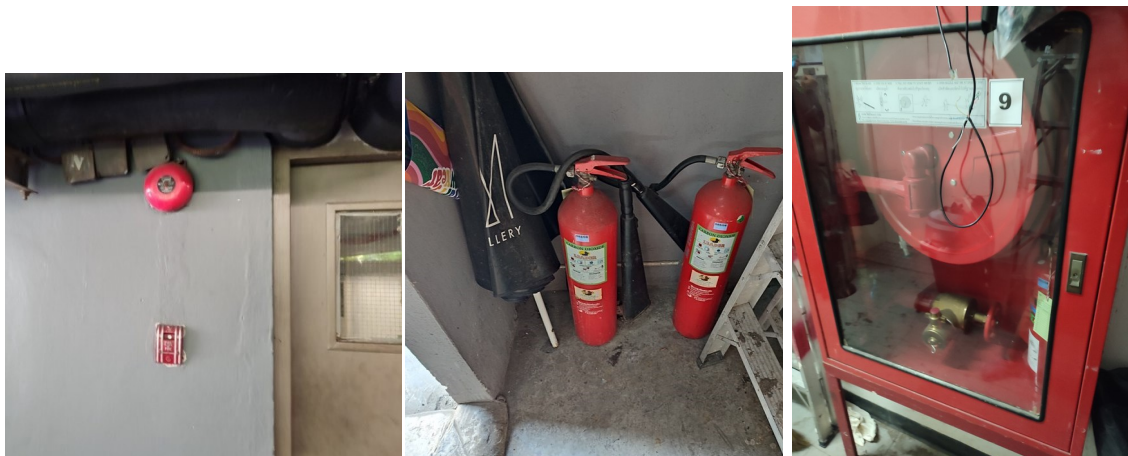
ภาพที่ 4-12 ระบบป้องกันอัคคีภัย

เงื่อนไขตามมาตรการป้องกันและแก้ไขผลกระทบสิ่งแวดล้อม	ผลการปฏิบัติตามมาตรการ	ปัญหา อุปสรรค และข้อเสนอแนะ	เอกสารอ้างอิง
3.7 ระบบป้องกันอัคคีภัย 1. จัดให้มีระบบป้องกันอัคคีภัยอย่างเพียงพอ และครอบคลุมทั่วบริเวณพื้นที่โครงการ การติดตั้งระบบป้องกันอัคคีภัยดังกล่าวจะต้องเป็นไปตามหลักเกณฑ์และสอดคล้องกับกฎหมายที่เกี่ยวข้อง เพื่อให้มั่นใจได้ว่าระบบจะสามารถทำหน้าที่ป้องกันและระงับเหตุอัคคีภัยได้อย่างมีประสิทธิภาพ	มีระบบป้องกันอัคคีภัยของโครงการได้แก่ เครื่องตรวจจับควัน เครื่องแจ้งเหตุเพลิงไหม้ด้วยมือถึง โทรศัพท์ฉุกเฉิน เครื่องตรวจจับความร้อน เป็นต้นซึ่งตรวจสอบแล้วเป็นประจำทุกเดือนและสามารถใช้งานได้ปกติ	ระบบแจ้งเหตุอัคคีภัยจะส่งสัญญาณแจ้งเหตุไปยังห้องควบคุมรับส่งสัญญาณแจ้งเหตุไปยังห้องควบคุมที่ชั้นที่ 8	ภาพที่ 4-12

2. ติดตั้งระบบสัญญาณแจ้งเหตุเพลิงไหม้ ซึ่งประกอบด้วย ระบบควบคุมการแจ้งเหตุเพลิงไหม้ อุปกรณ์แจ้งเหตุตรวจจับสัญญาณ และระบบเตือนภัย	ติดตั้งระบบสัญญาณแจ้งเหตุเพลิงไหม้ไว้แล้ว	-	ภาพที่ 4-12

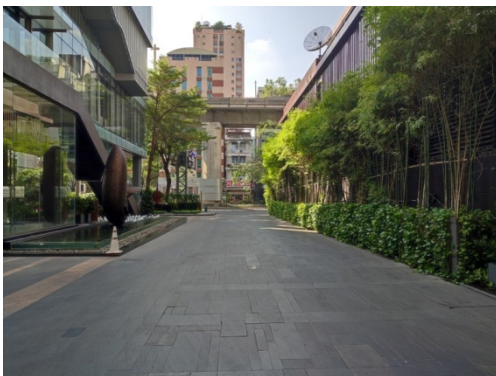
ภาพที่ 4-13 ถนนโดยรอบโครงการ

9. ดูแลถนนและลานจอดรถในโครงการให้มีสภาพดี ไม่ชำรุด และสะอาดเรียบร้อยมีการเก็บกวาดเป็นประจำทุกวัน เพื่อป้องกันไม่ให้เกิดการกระจายตัวของฝุ่นเมื่อมีการใช้ถนน	ถนนและลานจอดรถสมบูรณ์ไม่ชำรุด	-	ภาพที่ 4-13
ผลกระทบด้านกลิ่น

2. ตรวจสอบและบำรุงรักษาระบบระบายอากาศให้อยู่ในสภาพดี และสามารถทำงานได้อย่างมีประสิทธิภาพ	บำรุงรักษาไว้ให้อยู่ในสภาพดีอยู่เสมอ	-	-
3. ควบคุมไม่ให้มีการก่อสร้างสิ่งปลูกสร้างอื่น ๆ ในระยะดำเนินการโครงการเพิ่มเติม เพื่อให้มีระยะถอยร่นของอาคารจากแนวที่ดินเป็นไปตามที่ได้มีการออกแบบไว้	ไม่มีสิ่งปลูกสร้างอื่นในระยะถอยร่นของโครงการ เป็นพื้นที่ทางวิ่งรถ	-	ภาพที่ 4-13

4. จัดให้มีถนนรอบพื้นที่อาคารโรงแรมกว้างอย่างน้อย 6 เมตร สำหรับให้รถดับเพลิงเข้าออกได้โดยสะดวก	มีถนนรอบพื้นที่อาคาร 6 เมตร รถดับเพลิงสามารถผ่านเข้า-ออกได้สะดวก	-	ภาพที่ 4-13

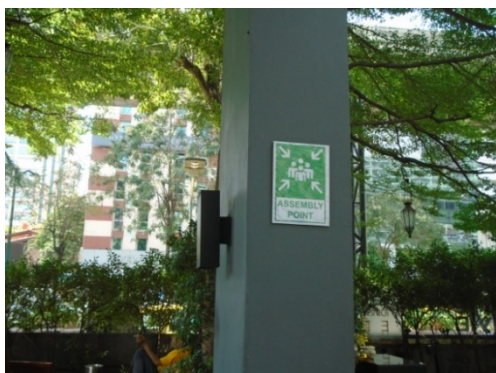
ภาพที่ 4-14 ป้ายจุดรวมพลของโครงการ

6. กำหนดจุดรวมพลภายนอกอาคารอยู่บริเวณด้านหน้าอาคารสำนักงานใกล้กับทางเข้า-ออกถนนพญาไท มีพื้นที่ประมาณ 159 ตารางเมตร ซึ่งสามารถรองรับจำนวนผู้พักและพนักงานโรงแรมได้อย่างเพียงพอ	มีจุดรวมพลของโครงการอยู่บริเวณด้านหน้าติดกับทางเข้า-ออกโครงการไว้แล้ว และมีความสามารถรองรับคนได้อย่างเพียงพอจากการซ้อมอพยพของโครงการ	-	ภาพที่ 4-14

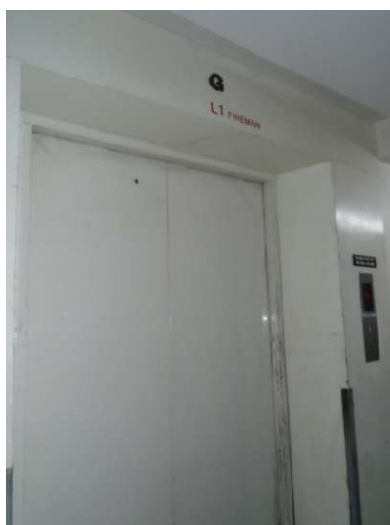
ภาพที่ 4-16 ลิฟต์ดับเพลิงจำนวน 1 ชุด

13. จัดให้มีลิฟต์ดับเพลิงสำหรับอาคารโรงแรมจำนวน 1 ชุดและใช้เป็นลิฟต์บริการ ในภาวะปกติ	มีลิฟต์ดับเพลิงสำหรับใช้ช่วงการดับเพลิงของโครงการไว้แล้วจำนวน 1 ชุด	-	ภาพที่ 4-16

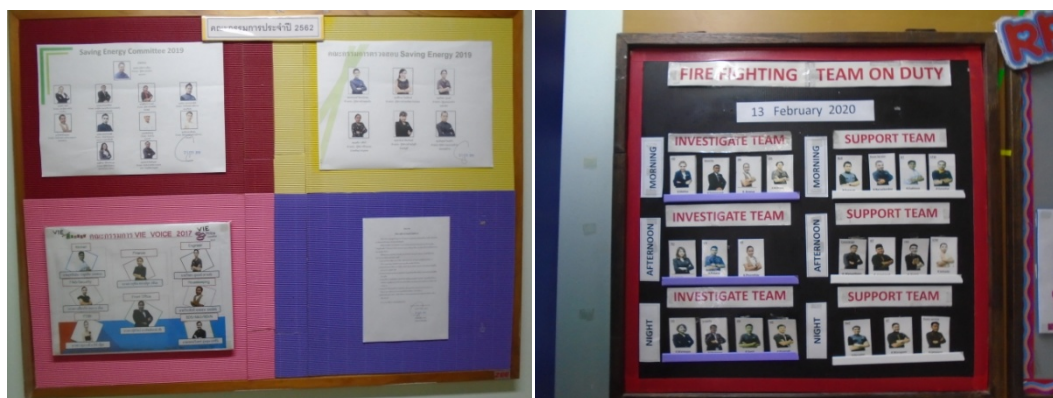
ภาพที่ 4-17 ป้ายชื่อกรรมการบุคลากรการปฏิบัติการดับเพลิงของโครงการปี 2562

เงื่อนไขตามมาตรการป้องกันและแก้ไขผลกระทบสิ่งแวดล้อม	ผลการปฏิบัติตามมาตรการ	ปัญหา อุปสรรค และข้อเสนอแนะ	เอกสารอ้างอิง
<ul style="list-style-type: none"> - จัดตั้งทีมปฏิบัติการขณะเกิดเหตุเพลิงไหม้และตรวจสอบรายชื่อบุคคลในทีมให้เป็นปัจจุบันอยู่เสมอ - อบรมความรู้เบื้องต้นเกี่ยวกับการป้องกันอัคคีภัยกับพนักงานโรงแรมปีละ 1 ครั้ง - จัดให้มีการตรวจสอบระบบป้องกันอัคคีภัยและระดับดับเพลิงภายในอาคาร เดือนละ 1 ครั้งดังนี้ 1.ระบบสัญญาณเตือนเพลิงไหม้ อาทิ Alarm Bell ควรตรวจสอบให้อยู่ในสภาพที่สามารถใช้งานได้อยู่เสมอ 2.ทำการตรวจสอบตู้ดับเพลิง และเครื่องดับเพลิงแบบมือถือ และตรวจสอบระดับของผงเคมีในถังดับเพลิง 	<p>มีรายชื่อทีมในการปฏิบัติงานขณะเกิดเพลิงไหม้ไว้เป็นปัจจุบัน และติดบอร์ดประชาสัมพันธ์ของโครงการ</p> <p>ยังไม่มีกรอบการป้องกันอัคคีภัยในช่วงซ่อมอพยพหนีไฟของโครงการเป็นประจำปี 2564</p> <p>ตรวจสอบเดือนละ 1 ครั้งพร้อมใช้งาน</p>	-	ภาพที่ 4-17

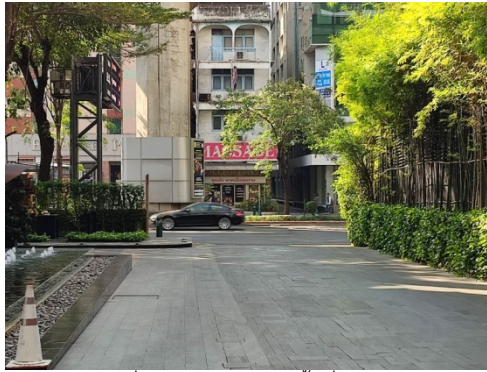
ภาพที่ 4-18 ทางเข้าออกพื้นที่โครงการ

2. บริเวณทางเข้าสู่โครงการ ต้องทำให้มีความกว้างอย่างน้อย 6 เมตร พร้อมทั้งมีการลาดทางเท้าเพื่อให้พาหนะเลี้ยวเข้าได้อย่างสะดวก	มีความกว้างอย่างน้อย 6 เมตรไว้แล้ว	-	ภาพที่ 4-18

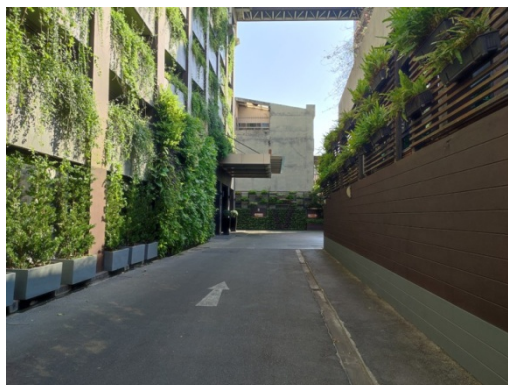
ภาพที่ 4-20 ลูกศรการเดินรถแบบทิศทางเดียว

4. ระบบถนนทางเข้า-ออกโครงการจะเดินรถแบบสวนทางกัน มีการแบ่งช่องจราจรออกเป็นสองช่องแยกจากกันอย่างชัดเจน แต่ละช่องมีความกว้าง 3 เมตร ซึ่งจะทำให้การบริหารการจราจรบริเวณทางเข้า-ออกโดยเจ้าหน้าที่จะควบคุมให้พาหนะที่ต้องการเดินทางเข้าสู่โครงการเข้าได้สะดวกตลอดเวลาแต่ในช่วงที่ออกจากโครงการ	เป็นแบบ One-Way มีลูกศรแบ่งช่องจราจรไว้อย่างชัดเจน และมีเจ้าหน้าที่คอยควบคุมไว้แล้วเส้นทางตรงไปสู่ทางเข้าออกเป็นการเดินรถแบบสองทิศทาง	-	ภาพที่ 4-20

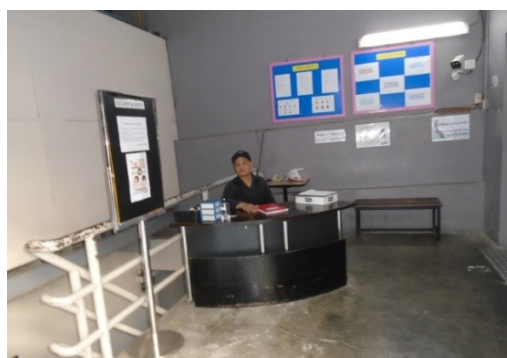
ภาพที่ 4-21 จุดรับส่งบัตรการเข้าออกโครงการ

7. มีป้ายยามหรือจุดรับส่งบัตรตั้งอยู่ใกล้กับทางเข้า-ออกโครงการ และจัดให้มีเจ้าหน้าที่คอยดูแลและอำนวยความสะดวกในการเข้า-ออกพื้นที่โครงการ	มีจุดรับส่งบัตรอยู่บริเวณด้านในอาคาร	-	ภาพที่ 4-21

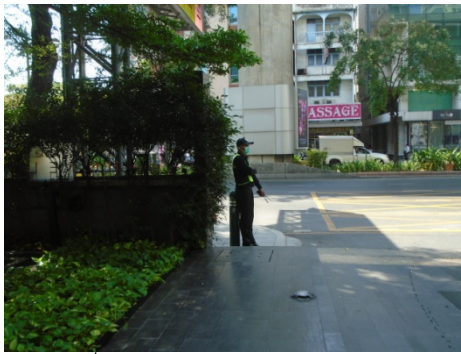
ภาพที่ 4-22 เจ้าหน้าที่รักษาความปลอดภัยดูแลบริเวณทางเข้า-ออกโครงการ

2. ปฏิบัติตามมาตรการลดผลกระทบสิ่งแวดล้อมในระยะเปิดดำเนินการในประเด็นหัวข้ออื่น ๆ ที่นำเสนอโดยเฉพาะมาตรการลดผลกระทบด้านการจราจร เพื่อเป็นการป้องกันและลดผลกระทบอันอาจเกิดขึ้นต่อพื้นที่ใกล้เคียง	ปฏิบัติตามมาตรการลดผลกระทบในระยะเปิดดำเนินการไว้แล้ว โดยเฉพาะด้านการจราจร ซึ่งมีเจ้าหน้าที่คอยดูแลบริเวณทางเข้าออกไว้ตลอดเวลา	-	ภาพที่ 4-22

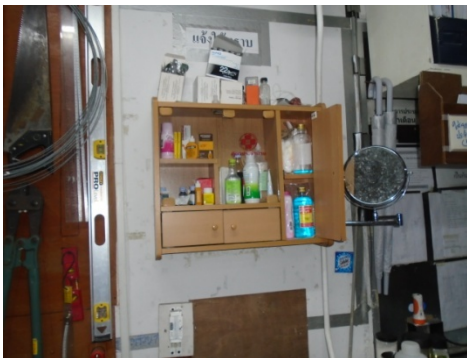
ภาพที่ 4-23 ตู้ยาสามัญประจำโครงการติดตั้งไว้ที่สำนักงาน

2. จัดทำตุ๋ยาสามัญประจำบ้านไว้บริเวณส่วนประชาสัมพันธ์ต้อนรับหรือสำนักงานโครงการ กรณีผู้เข้าพักหรือพนักงานมีอาการเจ็บป่วยทั่วไป	มีตุ๋ยาสามัญประจำบ้านไว้บริเวณสำนักงานโครงการ	-	ภาพที่ 4-23

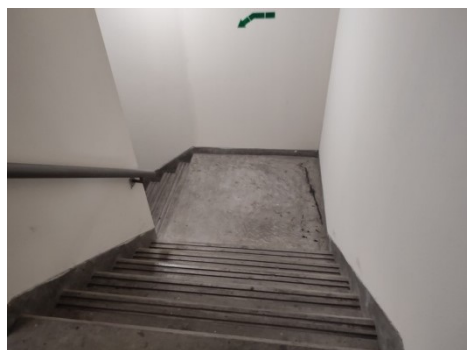
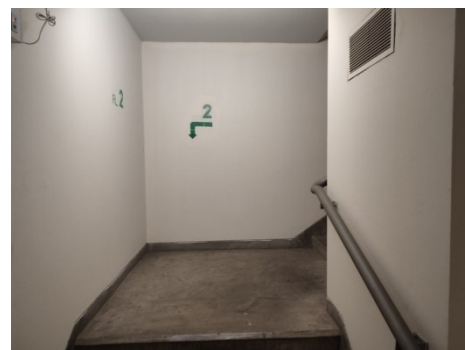
ภาพที่ 4-32 บันไดหนีไฟ

5. จัดให้มีบันไดหนีไฟทำจากวัสดุทนไฟ โดยการออกแบบบันไดหนีไฟจะเป็นไปตามหลักเกณฑ์ที่กำหนดไว้ในกฎหมายที่เกี่ยวข้อง โดยบันไดหนีไฟที่จัดเตรียมไว้สามารถอพยพคนออกนอกอาคารได้ภายในเวลา 1 ชั่วโมง	มีบันไดหนีไฟเป็นไปตามหลักเกณฑ์ตามกฎหมายไว้แล้ว	-	ภาพที่ 4-32

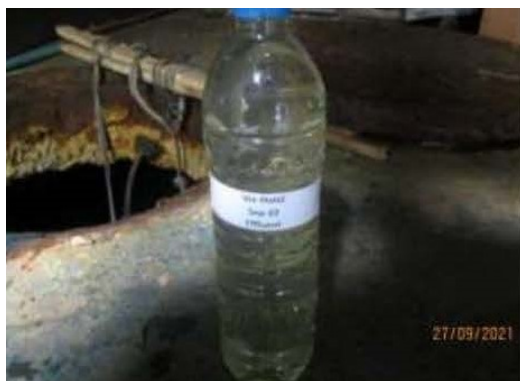
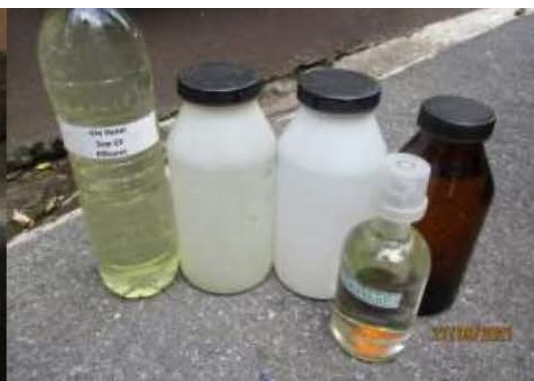
ภาพที่ 5 การเก็บตัวอย่างน้ำทิ้ง

10. จัดหามาตรการลดปริมาณน้ำใช้ เพื่อเป็นการประหยัดทรัพยากรน้ำ และลดปริมาณน้ำเสียที่ต้องการบำบัดและลดปริมาณน้ำทิ้ง โดยเลือกใช้สุขภัณฑ์รุ่นประหยัดน้ำ	ประหยัดน้ำใช้อย่างสม่ำเสมอ และมีสุขภัณฑ์ที่ประหยัดน้ำไว้แล้ว	-	-
มาตรการติดตามตรวจสอบผลกระทบสิ่งแวดล้อม - คุณภาพน้ำทิ้ง ตรวจสอบที่จุดระบายน้ำจากระบบบำบัดน้ำเสียลงสู่ท่อระบายน้ำของโครงการจำนวน 1 ตัวอย่าง - ดัชนีคุณภาพน้ำทิ้งที่ต้องติดตามตรวจสอบ <ul style="list-style-type: none"> ○ ค่าความเป็นกรด-ด่าง PH ○ อุณหภูมิ (Temperature) ○ ค่าบีโอดี BOD ○ ปริมาณสารแขวนลอย SS ○ ซัลไฟด์ (Sulfide) ○ Total Kjeldahl Nitrogen 	วิเคราะห์คุณภาพน้ำทิ้งเดือนละ 1 ครั้ง ในครั้งนี้ตั้งแต่เดือนมกราคม ถึง มิถุนายน 2565 ตามดัชนีคุณภาพน้ำทิ้งที่กำหนดไว้	-	ภาพที่ 5
