ผลการปฏิบัติตามมาตรการป้องกันและแก้ไขผลกระทบสิ่งแวดล้อม และผลการปฏิบัติตามมาตรการติดตามตรวจสอบผลกระทบสิ่งแวดล้อม

ตารางที่ 2.1-1 แบบรายงานผลการปฏิบัติตามมาตรการป้องกันและแก้ไขผลกระทบสิ่งแวดล้อม และมาตรการติดตามตรวจสอบผลกระทบสิ่งแวดล้อม (ระยะดำเนินการ)
โครงการ U Delight Ratchavibha (ยูดีไลท์ รัชวิภา) ช่วงเดือนมกราคม - มิถุนายน 2565

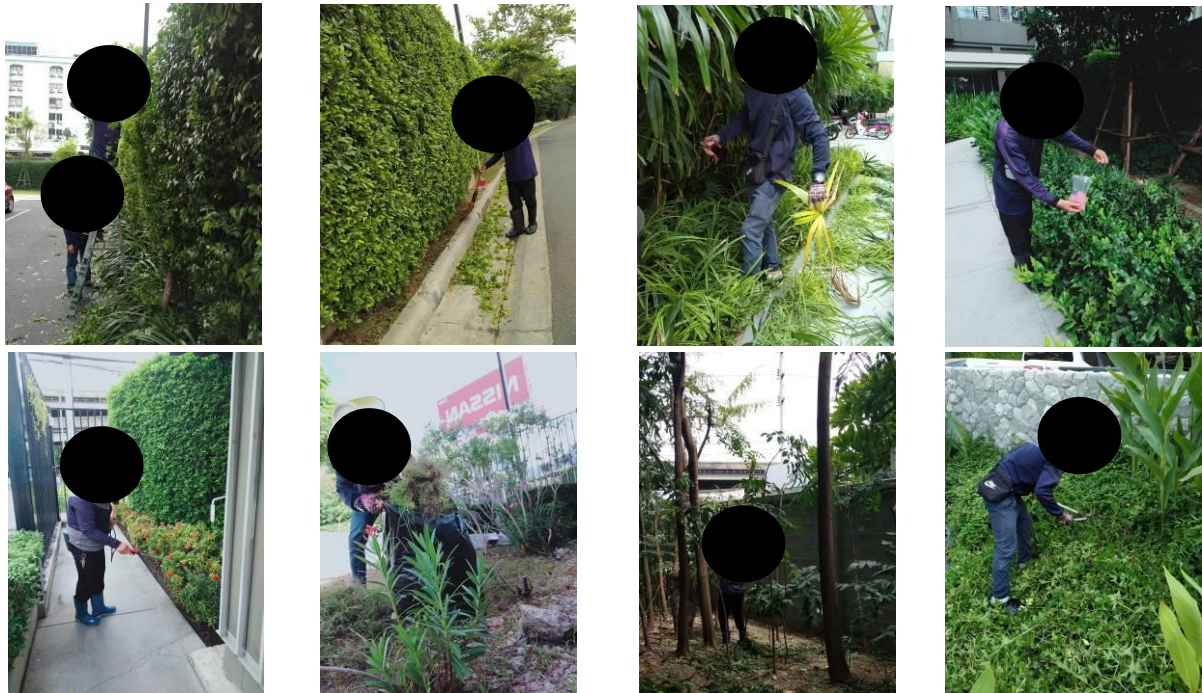
1. ทรัพยากรสิ่งแวดล้อมทางกายภาพ					
1.1 สภาพภูมิประเทศ	- จัดให้มีการดูแลรักษาพื้นที่จัดภูมิทัศน์ภายในโครงการให้มีความสะอาด และเป็นระเบียบเรียบร้อยอยู่เสมอ	✓	โครงการจัดเจ้าหน้าที่ดูแลพื้นที่สีเขียวและสภาพแวดล้อมทั้งภายในและภายนอกให้มีสภาพดีอยู่เสมอ	รูปที่ 2-1 และรูปที่ 2-7	-

รูปที่ 2-1 เจ้าหน้าที่ดูแลพื้นที่สีเขียว

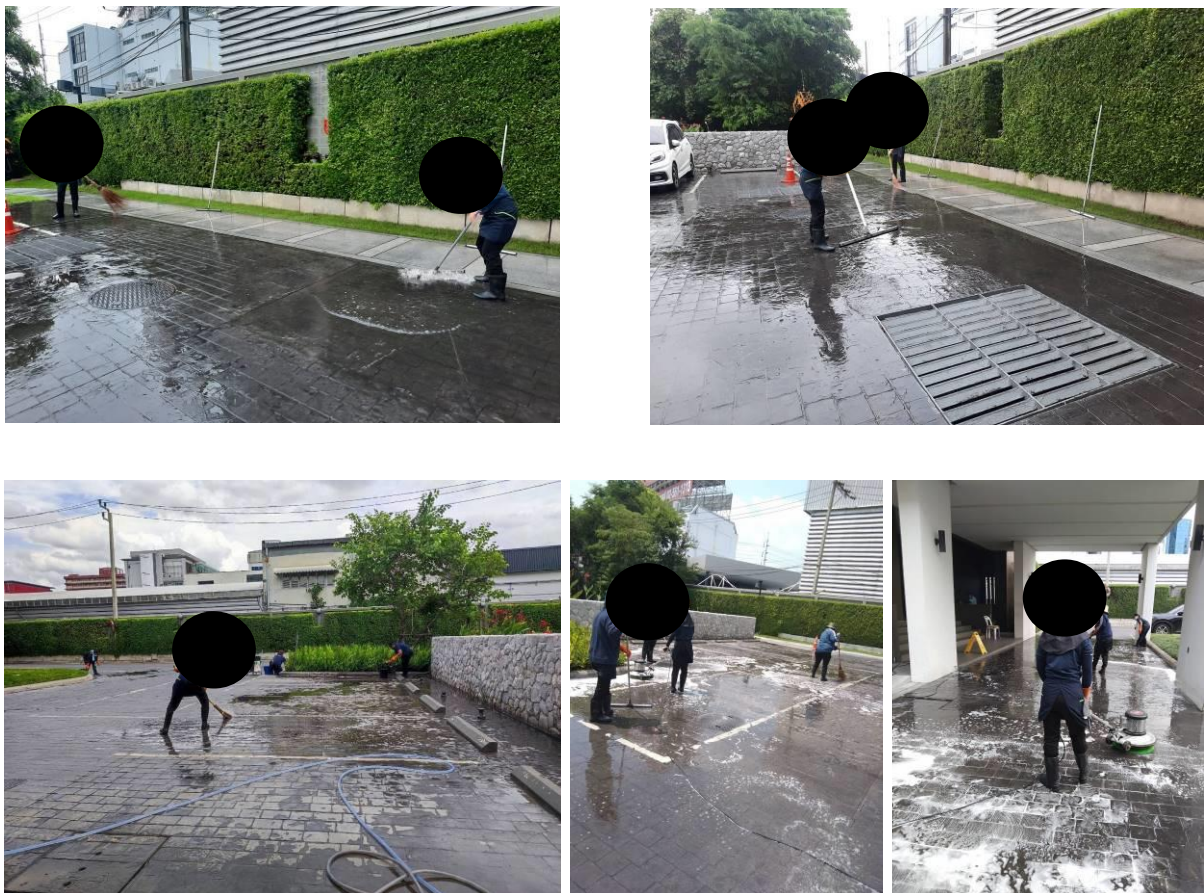
2. หมั่นดูแลรักษาความสะอาดบริเวณถนนโดยฉีดล้างถนนเป็นครั้งคราวเพื่อป้องกันการฟุ้งกระจายของฝุ่นอันเนื่องจากถนน	✓	โครงการได้จัดให้พนักงานทำความสะอาดของโครงการดำเนินการล้างทำความสะอาดบริเวณพื้นถนนของโครงการเป็นประจำ เพื่อลดและป้องกันการฟุ้งกระจายของฝุ่นอันเนื่องจากการสัญจรของรถยนต์ในพื้นที่โครงการ	รูปที่ 2-2	-

รูปที่ 2-2 เจ้าหน้าที่ดูแลทำความสะอาดถนนภายในโครงการ

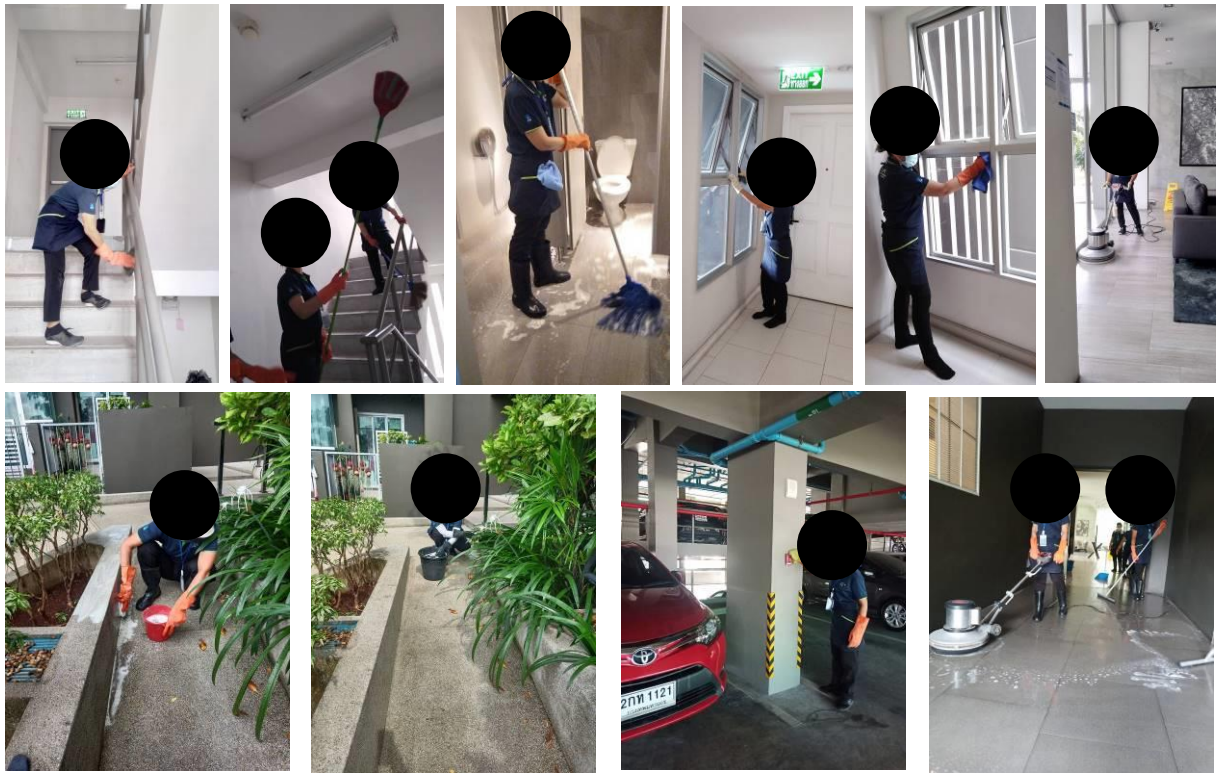
5. ดูแลบริเวณพื้นที่โครงการให้มีความสะอาด และเป็นระเบียบเรียบร้อยอยู่เสมอ	✓	โครงการจัดเจ้าหน้าที่ดูแลบริเวณพื้นที่โครงการให้มีความสะอาด และเป็นระเบียบเรียบร้อยอยู่เสมอ	รูปที่ 2-3	-

รูปที่ 2-3 เจ้าหน้าที่ดูแลทำความสะอาดพื้นที่ส่วนกลาง

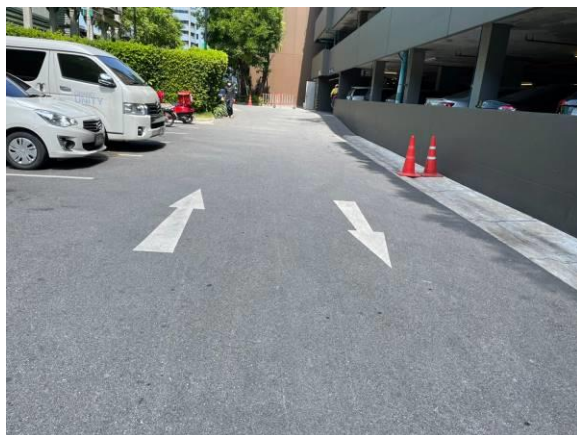
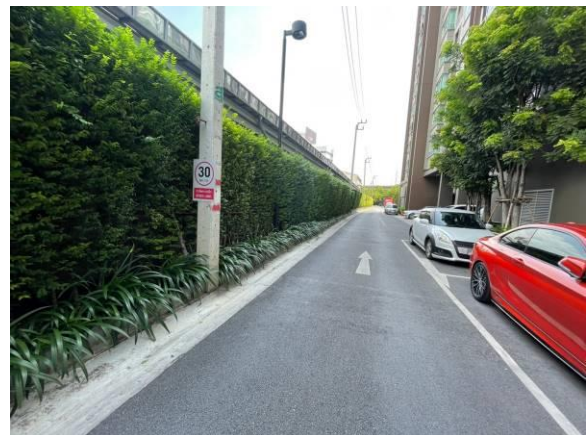
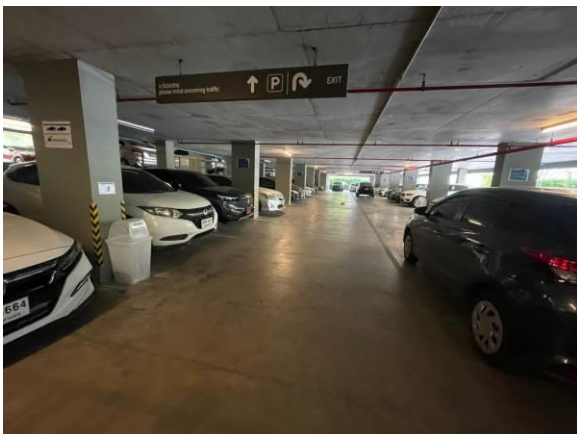
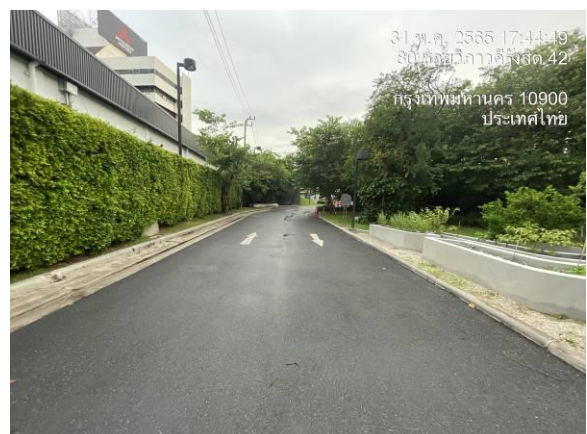
3. ดูแลรักษาสภาพถนนทางเดินรถ และป้ายจราจรในโครงการให้สะอาดและมีสภาพดีอยู่เสมอ กรณีที่พบว่าถนน ทางเดินรถ และป้ายจราจรที่มีการชำรุดให้ดำเนินการซ่อมแซมหรือปรับเปลี่ยนใหม่โดยทันที	✓	โครงการได้กำชับพนักงานทุกคนของโครงการ หากพบการชำรุดของพื้นถนน หรือสัญญาณจราจรต่างๆ บนท้องถนนโครงการรีบเลือน มองเห็นไม่ชัดเจน ให้ดำเนินการแจ้งต่อนิติฯ ของโครงการ เพื่อทำการซ่อมแซมให้สามารถใช้งานได้อย่างมีประสิทธิภาพโดยเร็วที่สุด	รูปที่ 2-4 และรูปที่ 2-26	-

2. จัดระบบการจราจรภายในโครงการให้ชัดเจน รวมถึงการควบคุมการปฏิบัติตามของผู้พักอาศัย	✓	โครงการได้จัดทำเส้นและสัญญาณจราจรบนถนนภายในพื้นที่โครงการอย่างชัดเจน เพื่อป้องกันไม่ให้เกิดความสับสนด้านการเดินรถแก่ผู้พักอาศัยและผู้มาติดต่อโครงการ ทั้งนี้โครงการได้จัดให้มีเจ้าหน้าที่เพื่ออำนวยความสะดวกในการเดินรถตลอด 24 ชั่วโมง	รูปที่ 2-4 รูปที่ 2-5 และรูปที่ 2-26	-

รูปที่ 2-4 สัญลักษณ์ จราจรภายในโครงการ

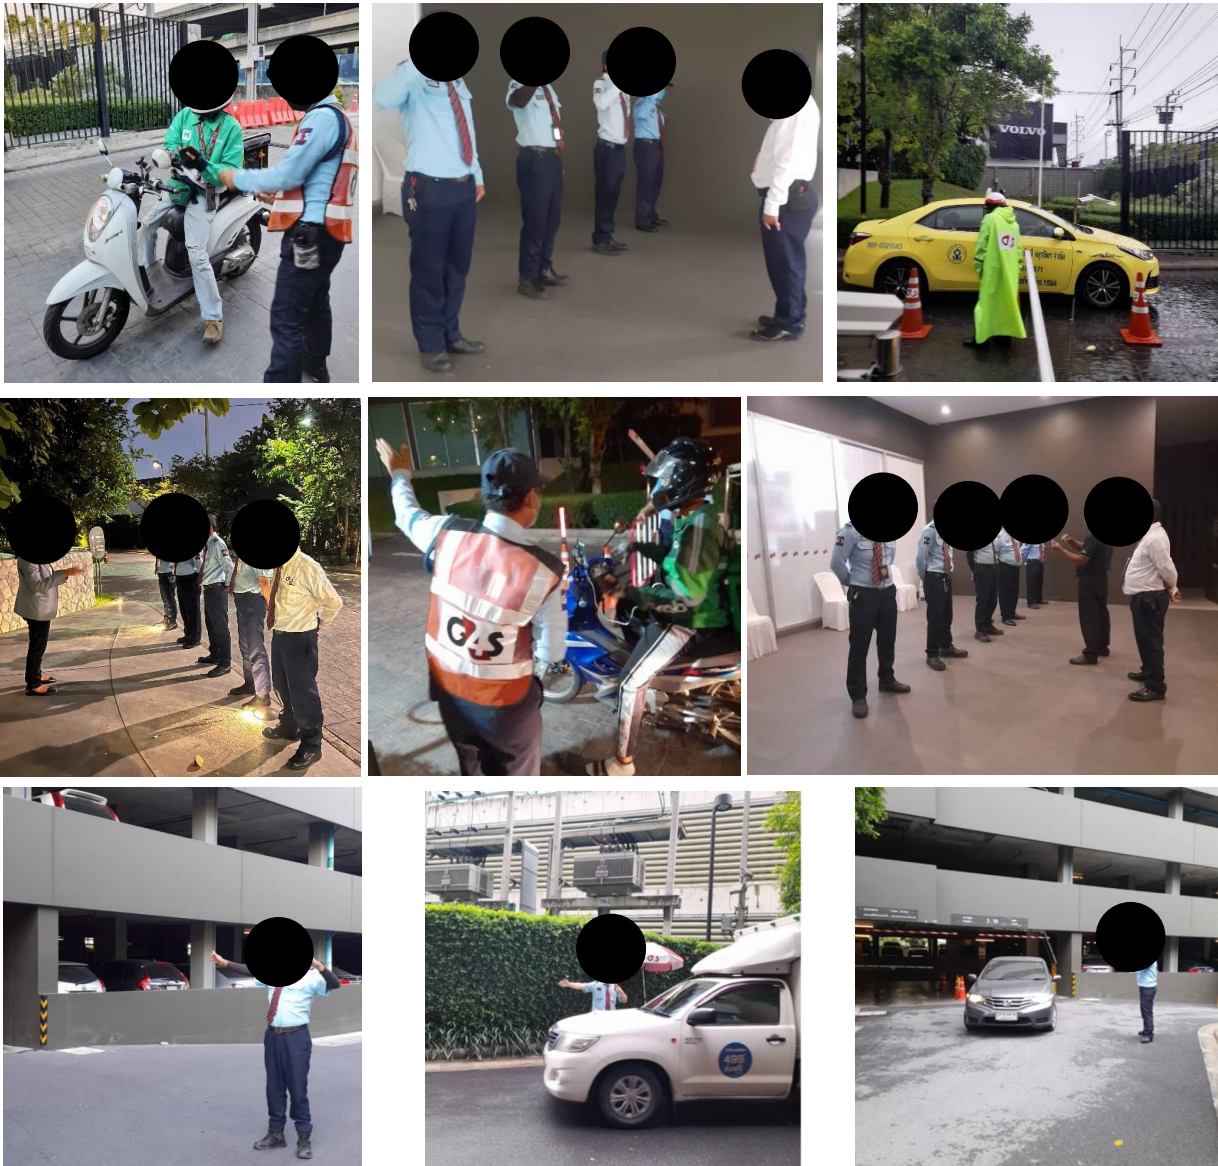
3. จัดให้มีเจ้าหน้าที่คอยควบคุมและอำนวยความสะดวกบริเวณทางเข้า-ออก เพื่อป้องกันรถติดและชะลอตัวบริเวณด้านหน้าโครงการ บนถนนวิภาวดีรังสิต โดยเฉพาะในช่วงเวลาเร่งด่วน เวลา 07.00-08.00 น. และ 17.00-18.00 น.	✓	โครงการได้จัดให้มีเจ้าหน้าที่รักษาความปลอดภัยบริเวณทางเข้า-ออก เพื่ออำนวยความสะดวกและรักษาความปลอดภัยบริเวณด้านหน้าโครงการตลอด 24 ชั่วโมง	รูปที่ 2-5	-

รูปที่ 2-5 เจ้าหน้าที่รักษาความปลอดภัย และอำนวยความสะดวกบริเวณทางเข้าออกของโครงการ

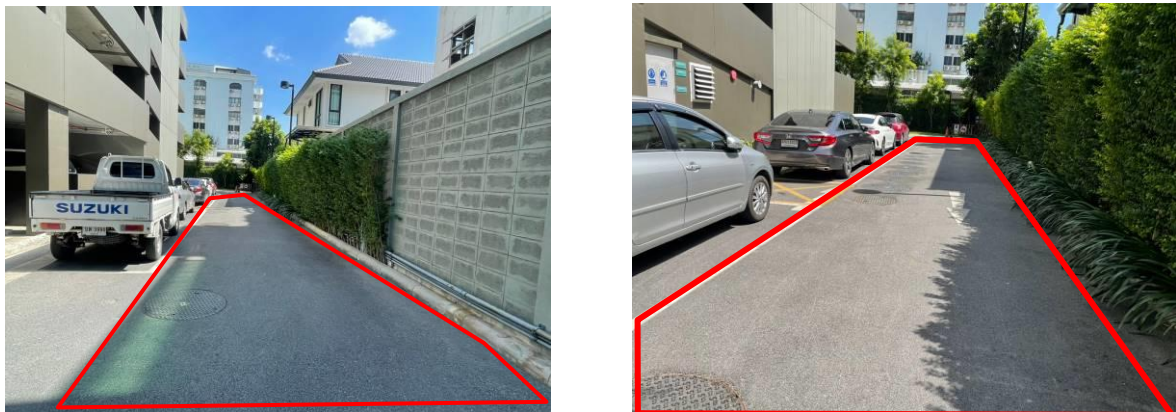
1.4 คุณภาพน้ำ	1. จัดให้มีระบบบำบัดแบบเติมอากาศเลี้ยงตะกอน (Aeration Activated Sludge Process) เป็นถังคอนกรีตเสริมเหล็กฝังใต้ดิน ซึ่งได้ถูกออกแบบให้รองรับน้ำเสียได้ 480 ลบ.ม./วัน โดยระบบบำบัดน้ำเสียจะมีประสิทธิภาพร้อยละ 92 สามารถบำบัดน้ำเสียให้ได้คุณภาพตามมาตรฐานน้ำทิ้งจากอาคารประเภท ก ซึ่งกำหนดให้มีค่า BOD ไม่เกิน 20 มก./ล.	✓	ปัจจุบันโครงการได้ก่อสร้างระบบบำบัดแบบเติมอากาศเลี้ยงตะกอน (Aeration Activated Sludge Process) เป็นถังคอนกรีตเสริมเหล็กฝังใต้ดิน ซึ่งได้ถูกออกแบบให้รองรับน้ำเสียได้ 480 ลบ.ม./วัน	รูปที่ 2-6	-

รูปที่ 2-6 ตำแหน่งระบบบำบัดน้ำเสีย

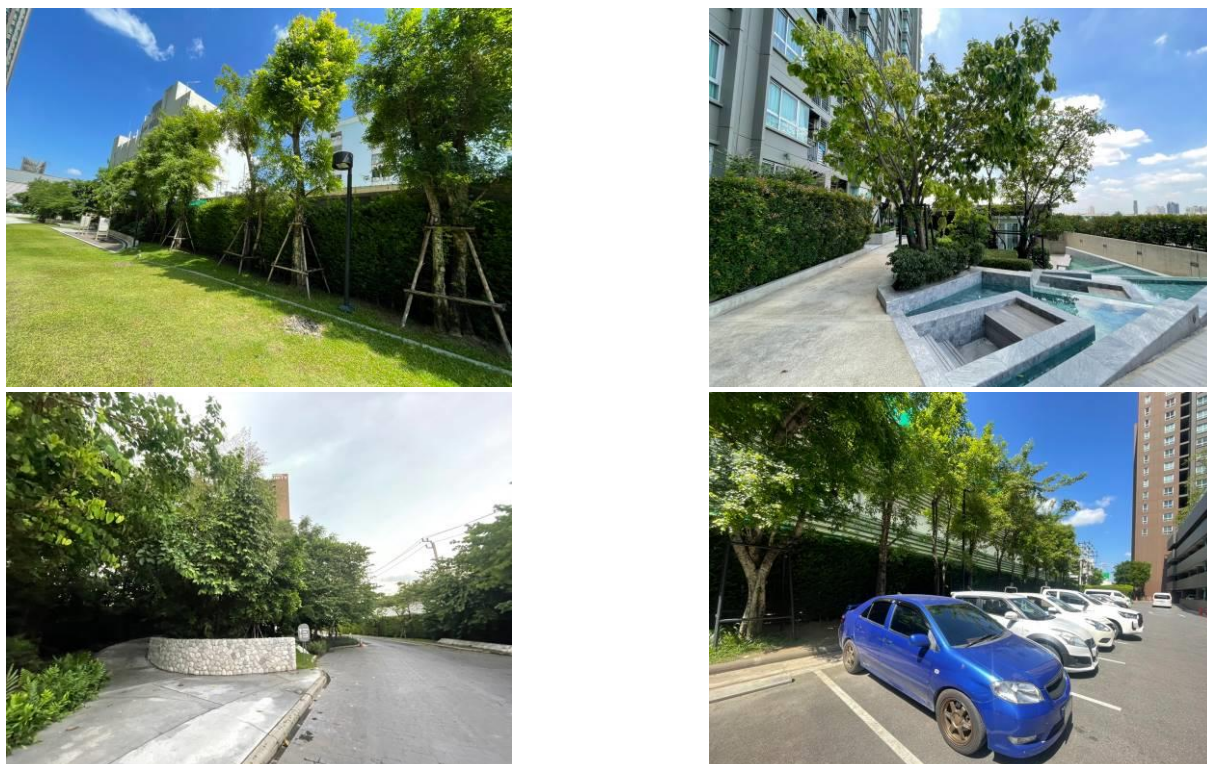
4. จัดให้มีพื้นที่สีเขียวภายในโครงการ ขนาดพื้นที่รวม 2,979.31 ตร.ม. โดยต้นไม้ยืนต้นที่เลือกใช้ ได้แก่ กระโดน สารภี จิกน้ำ ลำพู ปับ และฉนวนทอง ซึ่งสามารถดูดซับก๊าซคาร์บอนมอนอกไซด์ที่เกิดจากโครงการได้หมด	✓	ปัจจุบันพื้นที่สีเขียวของโครงการมีทั้งหมด 2 บริเวณ ประกอบด้วย ชั้น 1 และชั้น 6 ทั้งนี้โครงการได้จัดให้มีเจ้าหน้าที่ดูแลบำรุงรักษา ให้พื้นที่สีเขียวของโครงการมีความสมบูรณ์สวยงามอยู่ตลอดเวลา หากมีพื้นที่บริเวณใดเสื่อมโทรม เจ้าหน้าที่ของโครงการจะดูแลเป็นพิเศษหรือปลูกทดแทนใหม่ทันที	รูปที่ 2-7	-

รูปที่ 2-7 พื้นที่สีเขียวของโครงการ

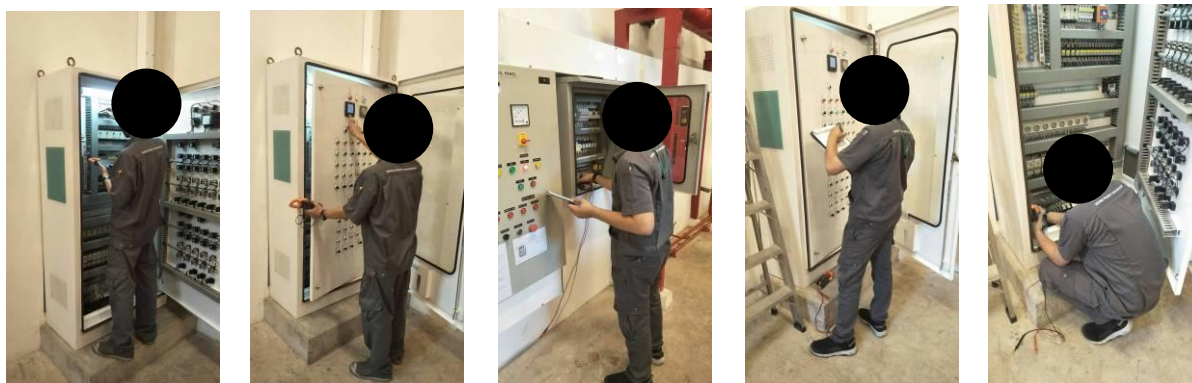
6. จัดให้มีเจ้าหน้าที่ที่มีความรู้ความชำนาญดูแลรักษา และควบคุมระบบบำบัดน้ำเสียสำเร็จรูปแต่ละชุดให้ทำงานได้อย่างต่อเนื่องและมีประสิทธิภาพ	✓	โครงการได้จัดให้มีเจ้าหน้าที่ของโครงการตรวจสอบดูแล และซ่อมแซมระบบบำบัดน้ำเสียของโครงการอย่างต่อเนื่อง ทั้งนี้ หากมีการชำรุดของระบบ เจ้าหน้าที่ของโครงการจะดำเนินการซ่อมแซมให้กลับมาใช้งานได้อย่างเต็มประสิทธิภาพโดยเร็วที่สุด	รูปที่ 2-8	-

รูปที่ 2-8 เจ้าหน้าที่ตรวจสอบการทำงานของระบบบำบัดน้ำเสีย

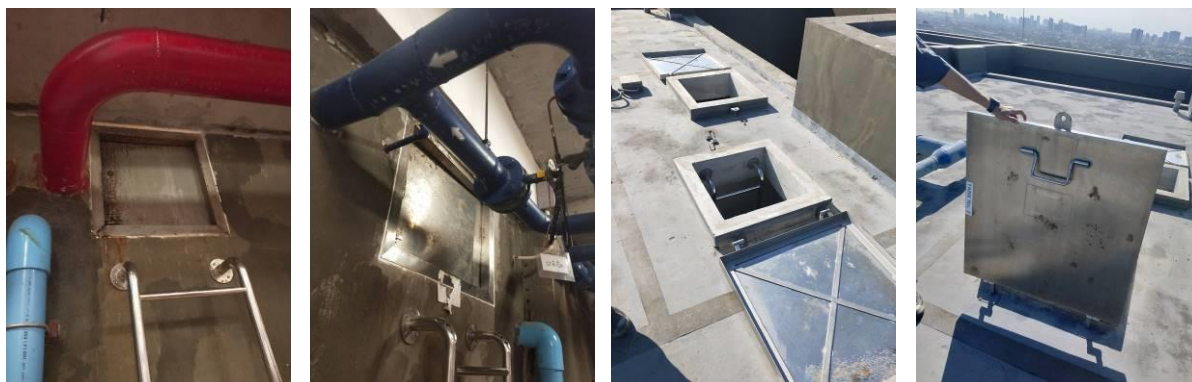
3. คุณค่าการใช้ประโยชน์ของมนุษย์					
3.1 การใช้น้ำ	1. จัดให้มีการสำรองน้ำประปาไว้ในถังเก็บน้ำใต้ดิน และถังเก็บน้ำชั้นหลังคา รวม 915 ลบ.ม. สำหรับสำรองเพื่อการดับเพลิง 114 ลบ.ม. และสำรองเพื่อใช้อุปโภค-บริโภค 801 ลบ.ม. ซึ่งสามารถสำรองน้ำใช้เพื่อการอุปโภค-บริโภคได้ 1.34 วัน	✓	โครงการจัดให้มีการสำรองน้ำประปาไว้ในถังเก็บน้ำใต้ดิน และถังเก็บน้ำชั้นหลังคา รวม 915 ลบ.ม. สำหรับสำรองเพื่อการดับเพลิง 114 ลบ.ม. และสำรองเพื่อใช้อุปโภค-บริโภค 801 ลบ.ม. ซึ่งสามารถสำรองน้ำใช้เพื่อการอุปโภค-บริโภคได้	รูปที่ 2-9	-

2. โครงการออกแบบให้มีฝาลังเก็บน้ำใต้ดินเพื่อให้สามารถ เข้าไปทำความสะอาดถังเก็บน้ำสำรอง โดยล้างทำความสะอาด สะอาดถังเก็บน้ำสำรอง อย่างน้อยทุก 6 เดือน	✓	ถังเก็บน้ำชั้นใต้ดินของโครงการได้รับการออกแบบและก่อสร้างให้มีฝาลังเก็บน้ำใต้ดิน สอดคล้องต่อมาตรการฯ กำหนดอย่างครบถ้วน โครงการได้จัดให้มีแผนในการล้างถังเก็บน้ำสำรองในเดือนพฤศจิกายน 2565	รูปที่ 2-9	-

รูปที่ 2-9 ถังเก็บน้ำใต้ดินและ ดาดฟ้า

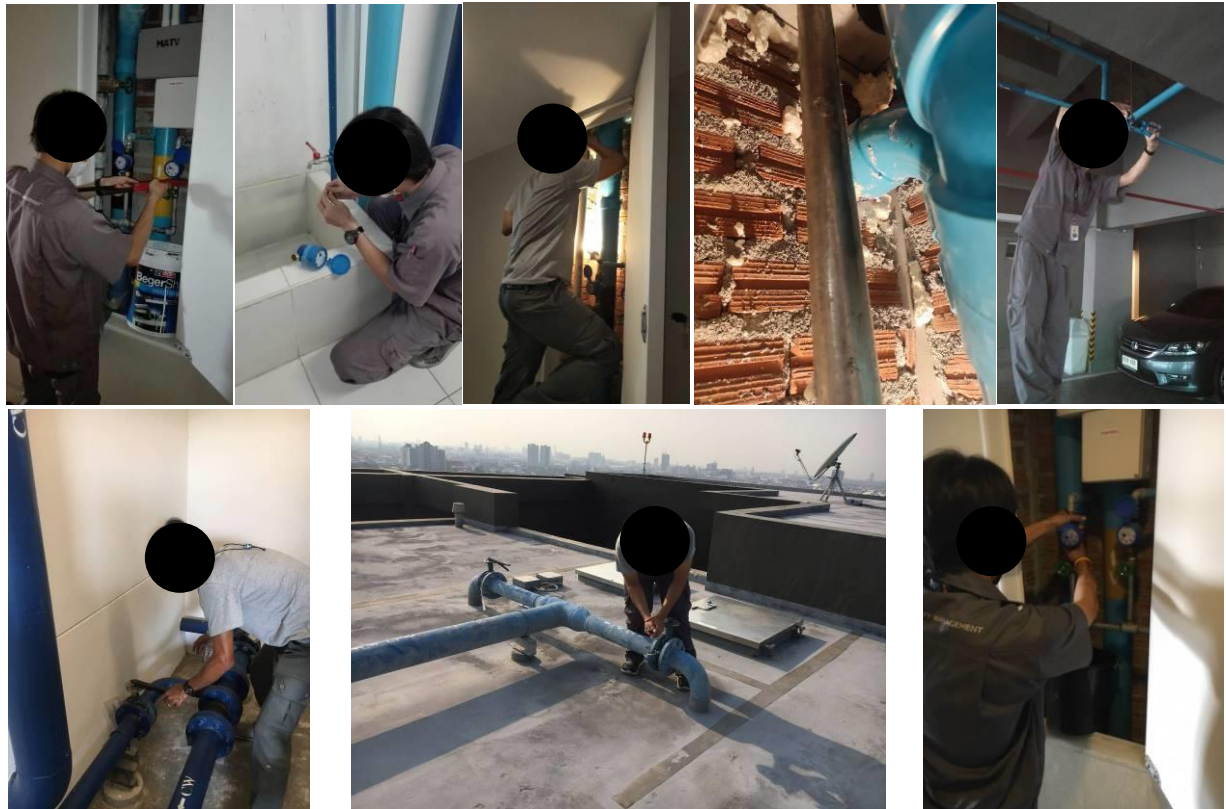
2. จัดให้มีเจ้าหน้าที่คอยดูแลรักษาระบบเส้นท่อประปาให้อยู่ ในสภาพดี หากพบว่าชำรุดให้ดำเนินการซ่อมแซมทันที	✓	โครงการได้จัดให้มีเจ้าหน้าที่คอยตรวจสอบดูแลรักษาระบบเส้นท่อประปาอย่างต่อเนื่อง หากพบการชำรุดแตกหักช่างประจำโครงการจะดำเนินการซ่อมแซมโดยทันที ทั้งนี้ปัจจุบันระบบดังกล่าวเปิดใช้งานและมีประสิทธิภาพดีสมบูรณ์	รูปที่ 2-10	-

รูปที่ 2-10 เจ้าหน้าที่ตรวจสอบท่อประปา

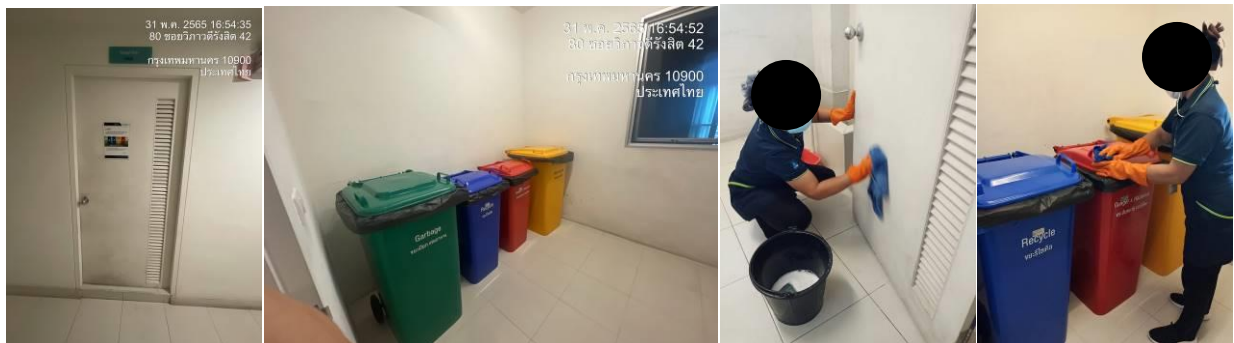
3.4 การจัดการขยะ	1. จัดถังรองรับมูลฝอยขนาด 100 ลิตร แบบมีฝาปิดมิดชิด พร้อมสวมถุงดำรองรับไว้ในทุกชั้นที่มีห้องพัก และจัดให้มีพนักงานทำความสะอาดจัดเก็บมูลฝอยจากถังรองรับมูลฝอย คัดแยกมูลฝอย นำไปรวมที่ห้องพักมูลฝอยรวม เพื่อให้รถขนมูลฝอย สนง.เขตจตุจักร มาจัดเก็บต่อไป	✓	โครงการจัดถังรองรับมูลฝอย จำนวนทั้งหมด 4 ถัง โดยแบ่งเป็น ขยะทั่วไป ขยะเปียก ขยะรีไซเคิล และขยะอันตราย มีฝาปิดมิดชิดพร้อมสวมถุงดำรองรับไว้ในทุกชั้นที่มีห้องพัก โดยจัดให้มีพนักงานทำความสะอาดจัดเก็บมูลฝอยจากถังรองรับมูลฝอย และคัดแยกมูลฝอย นำไปรวมที่ห้องพักมูลฝอยรวมเพื่อให้รถขนมูลฝอย สนง.เขตจตุจักร มาจัดเก็บต่อไป	รูปที่ 2-11	-

รูปที่ 2-11 ห้องพัสดุฝอยประจำชั้น และทำความสะอาดห้องพัสดุฝอยประจำชั้น

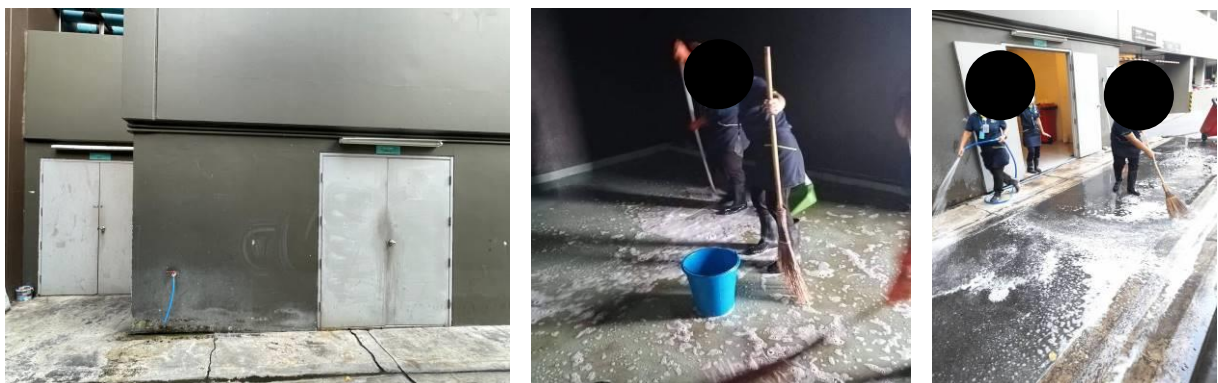
4. ก่อนรวบรวมมูลฝอยจากจุดต่างๆ ไปยังห้องพักมูลฝอยของโครงการต้องมัดปากถุงให้แน่น เพื่อป้องกันการตกหล่นและการฉีกขาดของถุงขยะ และการเคลื่อนย้าย	✓		-	-
	5. จัดให้มีห้องพักมูลฝอยรวมของโครงการ 33 ตร.ม. โดยเป็นห้องพักมูลฝอยเปียก 11 ตร.ม. ห้องพักขยะรีไซเคิล 11 ตร.ม. ห้องพักขยะอันตราย และห้องพักขยะแห้งทั่วไปรวม 11 ตร.ม ซึ่งรองรับมูลฝอยจากอาคารได้ไม่น้อยกว่า 3 วัน	✓	โครงการได้จัดตั้งห้องพักขยะรวมของโครงการตั้งอยู่บริเวณชั้น 1 มีลักษณะเป็นห้องคอนกรีตเสริมเหล็กและมีประตูเหล็กชนิดบานทึบสำหรับ ปิด-เปิด ซึ่งรองรับมูลฝอยได้ไม่น้อยกว่า 3 วัน	รูปที่ 2-12	-

รูปที่ 2-12 ห้องพัสดุฝอยรวม และทำความสะอาดห้องพัสดุฝอยรวม

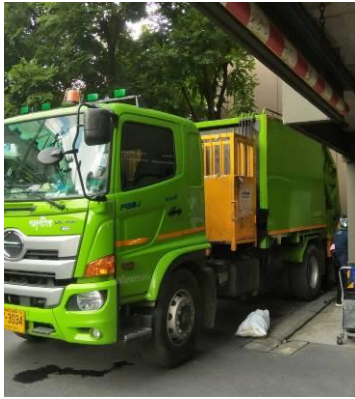
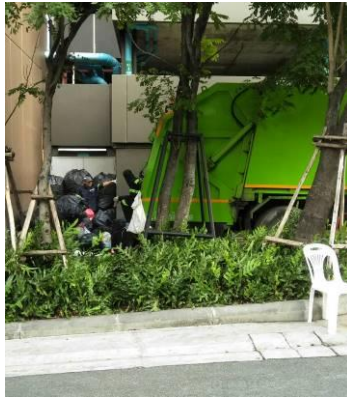
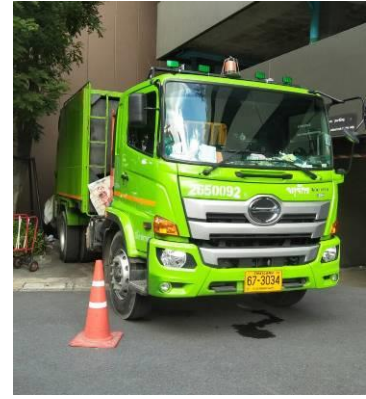
10. จัดให้มีพนักงานขนย้ายมูลฝอยจากห้องพักมูลฝอยมายังรถเก็บขนมูลฝอย เพื่ออำนวยความสะดวกในการเก็บขนมูลฝอยให้กับโครงการ	✓	โครงการได้จัดให้มีพนักงานขนย้ายมูลฝอยจากห้องพักมูลฝอยมายังรถเก็บขนมูลฝอย เพื่ออำนวยความสะดวกในการเก็บขนมูลฝอยให้กับโครงการ	รูปที่ 2-13	-

รูปที่ 2-13 รถเก็บขนมูลฝอยจากสำนักงานเขตจตุจักรเข้ามาจัดเก็บมูลฝอย

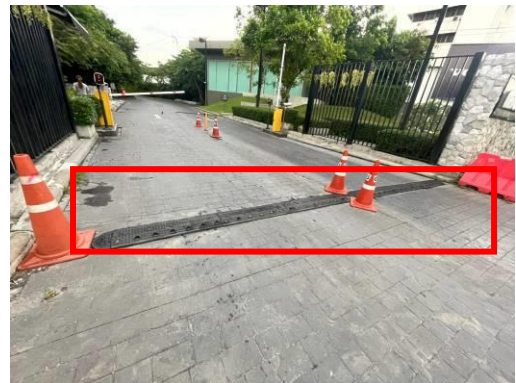
1.2 คุณภาพอากาศ 1) ฝุ่นละออง	1. ควบคุมความเร็วของรถภายในโครงการ เช่น ป้ายจำกัดความเร็วไม่เกิน 30 กิโลเมตร/ชั่วโมง และสัญญาณชะลอความเร็วแบบโค้งพาราโบลา ขนาดความกว้างฐาน 2 เมตร สูงจากพื้นถนนโครงการ 0.075 เมตร เพื่อไม่ให้เกิดการฟุ้งกระจายของฝุ่นบนผิวถนน	✓	ในการสัญจรภายในพื้นที่โครงการถูกควบคุมด้วยป้ายจำกัดความเร็วไม่เกิน 30 กม./ชม. และสัญญาณชะลอความเร็ว ประกอบกับทางสัญจรภายในโครงการทั้งหมดถูกก่อสร้างด้วยคอนกรีตอัตราการเกิดฝุ่นละอองจึงอยู่ในระดับต่ำ	รูปที่ 2-15 และรูปที่ 2-40	-

รูปที่ 2-15 สันนูนชะลอความเร็ว

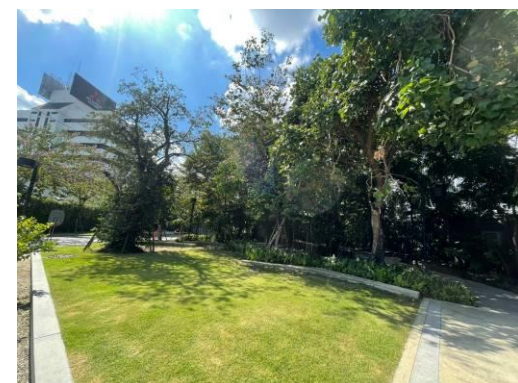
6. จัดให้มีจุดรวมพล จุดรวมพลของโครงการได้กำหนดไว้บริเวณด้านหน้าอาคารติดแนวเขตที่ดิน ซึ่งมีพื้นที่ 880 ตร.ม. โดยพื้นที่จุดรวมพลสามารถรองรับจำนวนคนได้ประมาณ 3,250 คน (0.25 ตร.ม./คน) ซึ่งเพียงพอต่อผู้พักอาศัยพนักงาน และผู้ใช้บริการในโครงการจำนวน 2,899 คน ทั้งนี้จะต้องดูแลสภาพพื้นที่สีเขียวบริเวณที่ตั้งจุดรวมพลให้สะอาดสวยงาม มีความสมบูรณ์ สามารถใช้งานเพื่อการพักผ่อนและเป็นจุดรวมพลได้ตลอดเวลา ดังนี้ - เก็บกวาดขยะ กิ่งก้าน และใบไม้ให้เรียบร้อยทุกวัน - ตัดแต่งกิ่งก้านและทรงพุ่มต้นไม้ให้เรียบร้อยตลอดเวลา	✓	โครงการได้จัดให้มีจุดรวมพลบริเวณพื้นที่สีเขียวของโครงการ และได้จัดให้มีเจ้าหน้าที่ดูแลพื้นที่สีเขียวให้มีสภาพดี และสวยงามอยู่เสมอ	รูปที่ 2-17	-

รูปที่ 2-17 จุลรวมพลของโครงการ

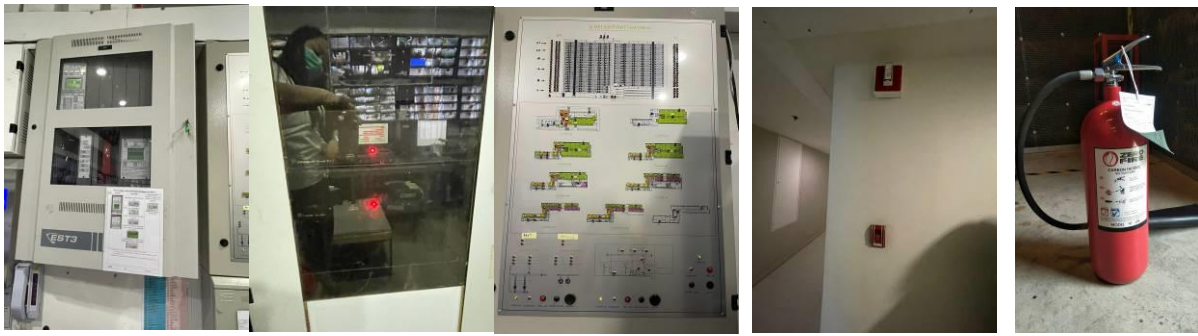
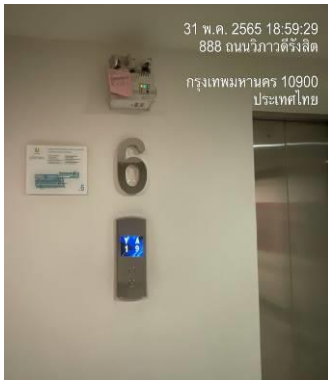
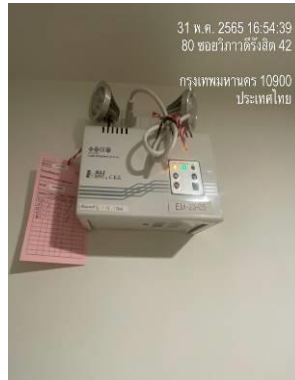
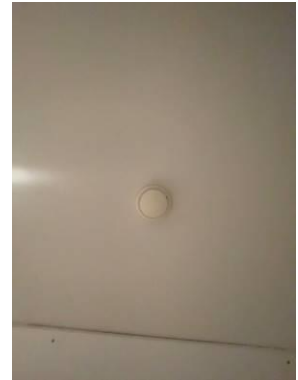
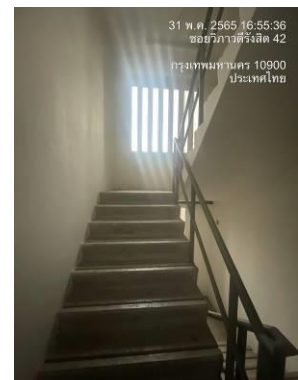
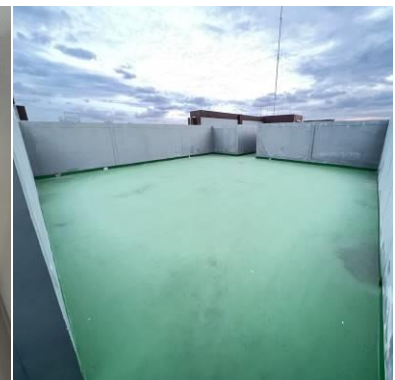
3.5 การใช้ไฟฟ้า	-	-	-	-	-
3.6 การป้องกันอัคคีภัย	<div>1. จัดให้มีระบบตรวจสอบและแจ้งเหตุเพลิงไหม้ดังนี้</div> <div><div>- แผงควบคุมระบบแจ้งเหตุอัคคีภัย (FCP) ทำหน้าที่เป็นจุดศูนย์รวมการรับ-ส่ง สัญญาณตรวจรับ เมื่ออุปกรณ์ชุดแจ้งเหตุเริ่มทำงาน จะส่งสัญญาณไปยังแผงควบคุมเพื่อให้เจ้าหน้าที่ในห้องควบคุมตรวจสอบและหากเป็นเหตุเพลิงไหม้จะส่งสัญญาณแจ้งเหตุให้ทราบทั่วทั้งอาคาร</div><div>- อุปกรณ์แจ้งเหตุอัตโนมัติ ได้แก่</div><div>1) เครื่องตรวจจับควัน ตรวจจับอนุภาคที่เกิดจากการเผาไหม้ ทั้งชนิดที่มองเห็นด้วยตาเปล่าและที่ไม่สามารถมองเห็นด้วยตาเปล่า</div><div>2) เครื่องตรวจจับความร้อน ทำงานเมื่อมีอัตราการเพิ่มของอุณหภูมิเปลี่ยนแปลงไปตั้งแต่ 10 °C ใน 1 นาที</div><div>- ปุ่มกดแจ้งสัญญาณอัคคีภัย อุปกรณ์แจ้งเหตุด้วยมือเป็นอุปกรณ์ที่ใช้แจ้งเหตุโดยคนที่พบเห็นเหตุการณ์</div><div>- อุปกรณ์ส่งเสียงสัญญาณแจ้งเหตุ เป็นสัญญาณแบบกริ่ง (Alarm Bell) สำหรับแจ้งเหตุให้มีการอพยพ</div></div>	✓	ปัจจุบันโครงการมีระบบป้องกันอัคคีภัย ที่ประกอบไปด้วยระบบท่อเย็นหัวรับน้ำดับเพลิงภายนอกอาคาร (FDC) เกือบสายฉีดน้ำดับเพลิงพร้อมอุปกรณ์ (FHC) ถังดับเพลิงเคมีแบบมือถือชนิด ABC ระบบหัวกระจายน้ำดับเพลิงอัตโนมัติ (Sprinkler System) และระบบเตือนอัคคีภัยอีกทั้งยังมีกิจกรรมอื่นๆ ที่สนับสนุนประสิทธิภาพของการป้องกันอัคคีภัย เช่น การสำรองน้ำดับเพลิง ระบบทางหนีไฟ ลิฟต์ดับเพลิงทางหนีไฟทางอากาศ และแผนป้องกันอัคคีภัย ซึ่งระบบดังกล่าวโครงการได้ออกแบบและก่อสร้างตามแบบที่ระบุในรายงานการวิเคราะห์ผลกระทบสิ่งแวดล้อมทุกประการ ซึ่งครอบคลุมกฎหมายที่เกี่ยวข้อง โดยปัจจุบันระบบดังกล่าวมีการทำงานอย่างมีประสิทธิภาพและมีการตรวจสอบ/บำรุงรักษาเป็นประจำนอกเหนือจากนี้โครงการยังได้จัดให้มีการดำเนินงานที่สอดคล้องต่อการป้องกันและระงับอัคคีภัย คือการซ้อมอพยพกรณีเกิดเหตุฉุกเฉินไฟไหม้ เป็นประจำทุกปี ปีละ 1 ครั้ง ในปี 2565 มีแผนการซ้อมอพยพกรณีเกิดเหตุฉุกเฉินไฟไหม้ในเดือนพฤศจิกายน	รูปที่ 2-19 และรูปที่ 2-39	-

4. ลิฟต์ดับเพลิง - ลิฟต์ดับเพลิงและโถงลิฟต์ดับเพลิง 1 แห่ง เป็นลิฟต์โดยสารให้บริการทุกชั้น และมีระบบไฟฟ้าสำรองซึ่งสามารถใช้งานเมื่อเกิดเหตุเพลิงไหม้หรือเกิดไฟฟ้าดับได้ - บริเวณโถงหน้าลิฟต์ดับเพลิงทุกชั้น มีหน้าต่างเปิดออกภายนอกเพื่อระบายอากาศและควันไฟเมื่อเกิดอัคคีภัย	✓	โครงการจัดให้มีลิฟต์ดับเพลิงและโถงลิฟต์ดับเพลิง 1 แห่ง เป็นลิฟต์โดยสารให้บริการทุกชั้น และมีระบบไฟฟ้าสำรองซึ่งสามารถใช้งานเมื่อเกิดเหตุเพลิงไหม้หรือเกิดไฟฟ้าดับได้ บริเวณโถงหน้าลิฟต์ดับเพลิงทุกชั้น มีหน้าต่างเปิดออกภายนอกเพื่อระบายอากาศและควันไฟเมื่อเกิดอัคคีภัย	รูปที่ 2-19	-

รูปที่ 2-19 ระบบป้องกันและเตือนอัคคีภัย

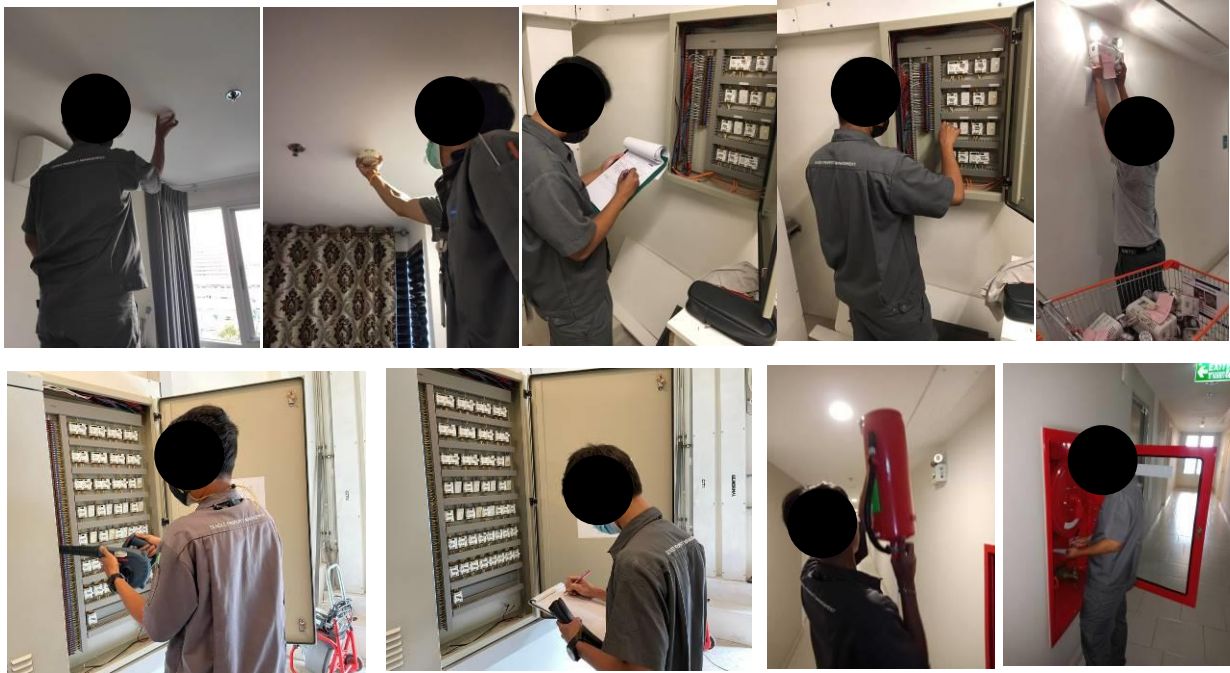
7. จัดให้มีการตรวจสอบระบบป้องกันและเตือนอัคคีภัย ให้สามารถใช้งานได้อยู่เสมอ หากพบว่ามีการเสียหายหรือใช้การไม่ได้ให้รีบดำเนินการแก้ไขทันที	✓	โครงการจัดให้มีการตรวจสอบระบบป้องกันและเตือนอัคคีภัยให้สามารถใช้งานได้เสมอหากพบว่ามีการเสียหายหรือใช้การไม่ได้ให้รีบดำเนินการแก้ไขทันที	รูปที่ 2-20	-

รูปที่ 2-20 ตรวจสอบระบบป้องกันและเตือนอัคคีภัย

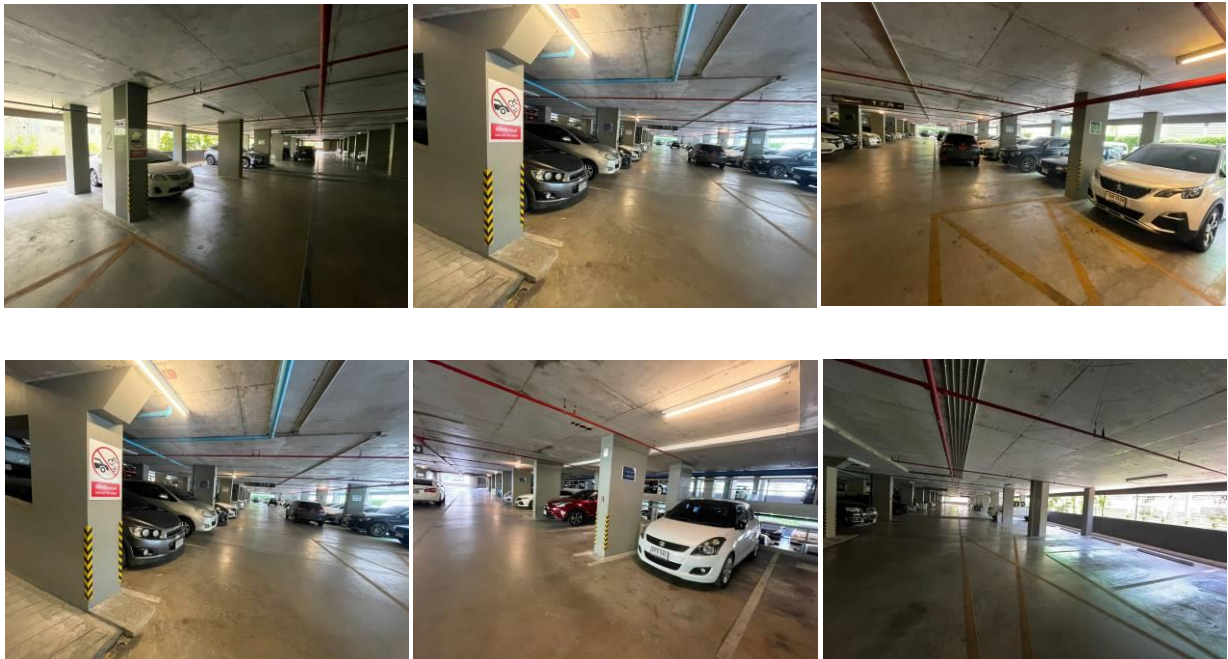
รูปที่ 2-26 ที่จอดรถของโครงการ

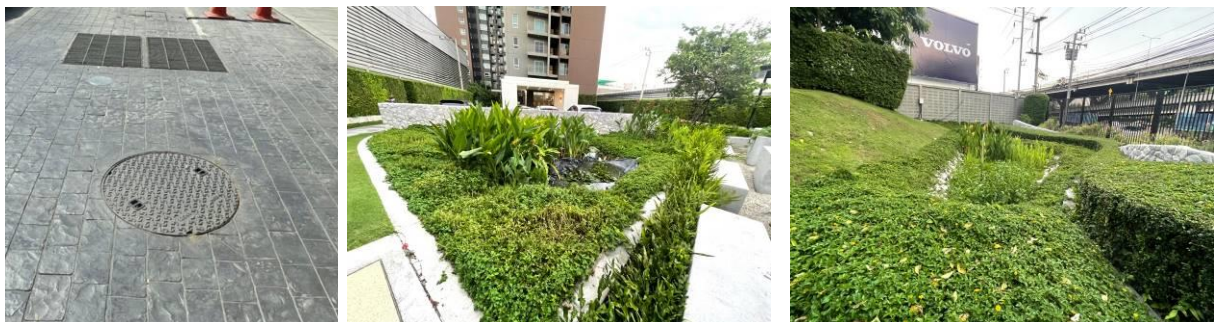
3.3 การระบายน้ำ	โครงการออกแบบให้มีท่อระบายน้ำฝรอบบริเวณอาคาร ขนาดเส้นผ่านศูนย์กลาง 0.3-0.4 ม. และออกแบบให้มีพื้นที่รับน้ำได้ 831.68 ลบ.ม. โดยแบ่งเป็น บ่อรับน้ำคอนกรีตเสริมเหล็กฝังอยู่ใต้ดิน (บ่อปิด) ความจุ 600 ลบ.ม. และบ่อรับน้ำ (บ่อเปิด) ในพื้นที่จัดภูมิทัศน์ 2 บ่อ (ความจุ 52.5 ลบ.ม. และ 179.18 ลบ.ม) ความจุรวม 231.68 ลบ.ม. การระบายน้ำออกโดยติดตั้งเครื่องสูบน้ำออกจากบ่อหนองน้ำทั้ง 3 บ่อ (แยกการทำงานแต่ละบ่อ) โดยบ่อหนองน้ำฝแบบเปิด 2 บ่อ แต่ละบ่อจะติดตั้งเครื่องสูบน้ำ	✓	โครงการออกแบบให้มีท่อระบายน้ำฝรอบบริเวณอาคาร และออกแบบและก่อสร้างบ่อหนองน้ำ จำนวน 3 บ่อ โดยแบ่งเป็นบ่อรับน้ำคอนกรีตเสริมเหล็กฝังอยู่ใต้ดิน (บ่อปิด) และบ่อรับน้ำ (บ่อเปิด) ในพื้นที่จัดภูมิทัศน์ 2 บ่อ และโครงการจัดให้มีเจ้าหน้าที่หมั่นตรวจสอบดูแลบ่อพักของระบบระบายน้ำเป็นประจำทุกเดือน เพื่อป้องกันมิให้มีการสะสมของตะกอนดินในท่อระบายน้ำ และบ่อพักที่เป็นสาเหตุให้เกิดการอุดตัน	รูปที่ 2-27 รูปที่ 2-45	-

รูปที่ 2-27 ตำแหน่งบ่อหน่วงน้ำของโครงการ

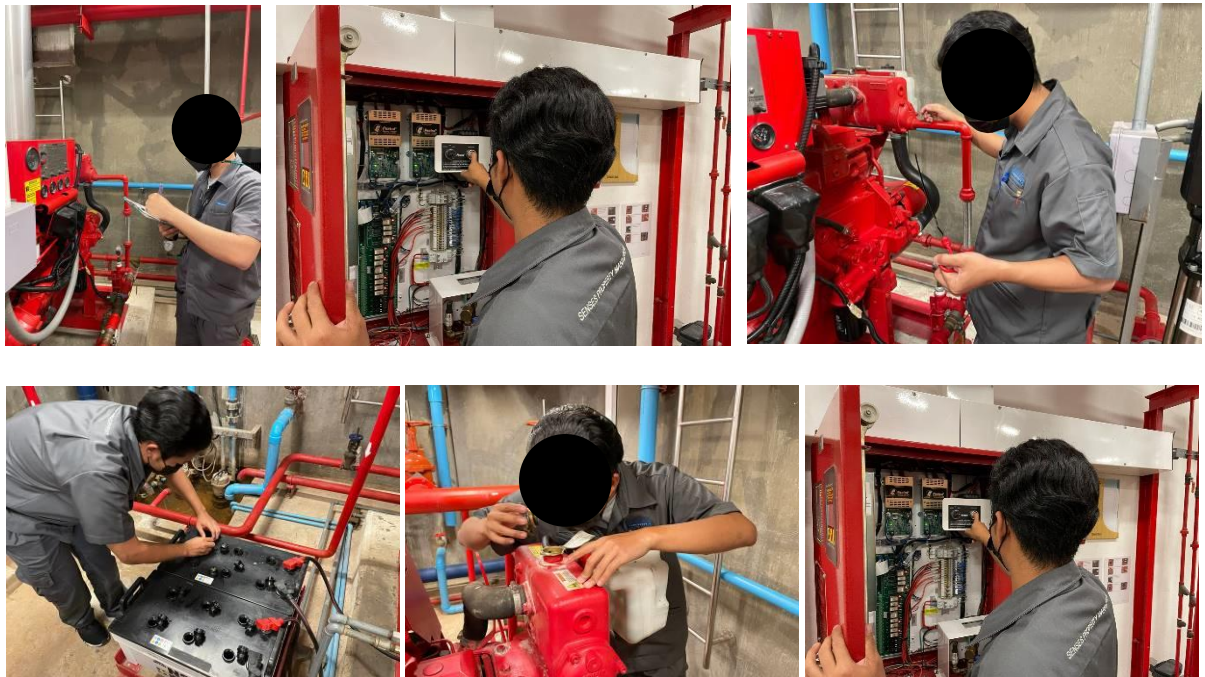
รูปที่ 2-39 เจ้าหน้าที่ PM Fire Pump

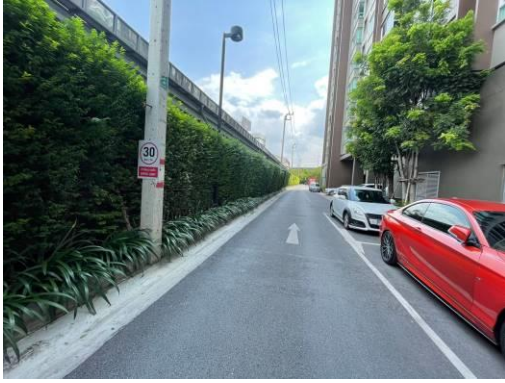
รูปที่ 2-40 ป้ายจำกัดความเร็วไม่เกิน 30 กม./ชม.

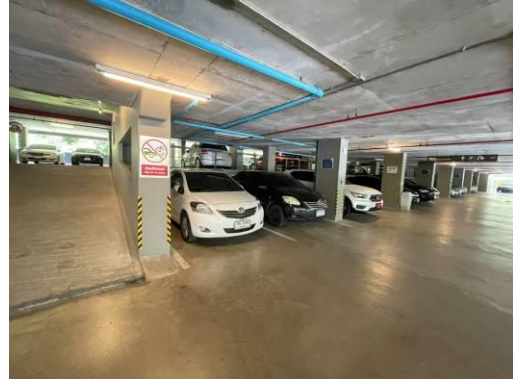
2) มลพิษทางอากาศ	1. ติดตั้งป้ายห้ามติดเครื่องยนต์ทั้งไว้ภายในบริเวณลานจอดรถ ให้สามารถสังเกตเห็นได้อย่างชัดเจนและทั่วถึง	✓	โครงการได้ติดตั้งป้ายแสดงข้อความว่า “ห้ามติดเครื่องยนต์” บริเวณลานจอดรถให้สามารถมองเห็นได้อย่างชัดเจน	รูปที่ 2-41	-

รูปที่ 2-41 ป้ายดับเครื่องยนต์

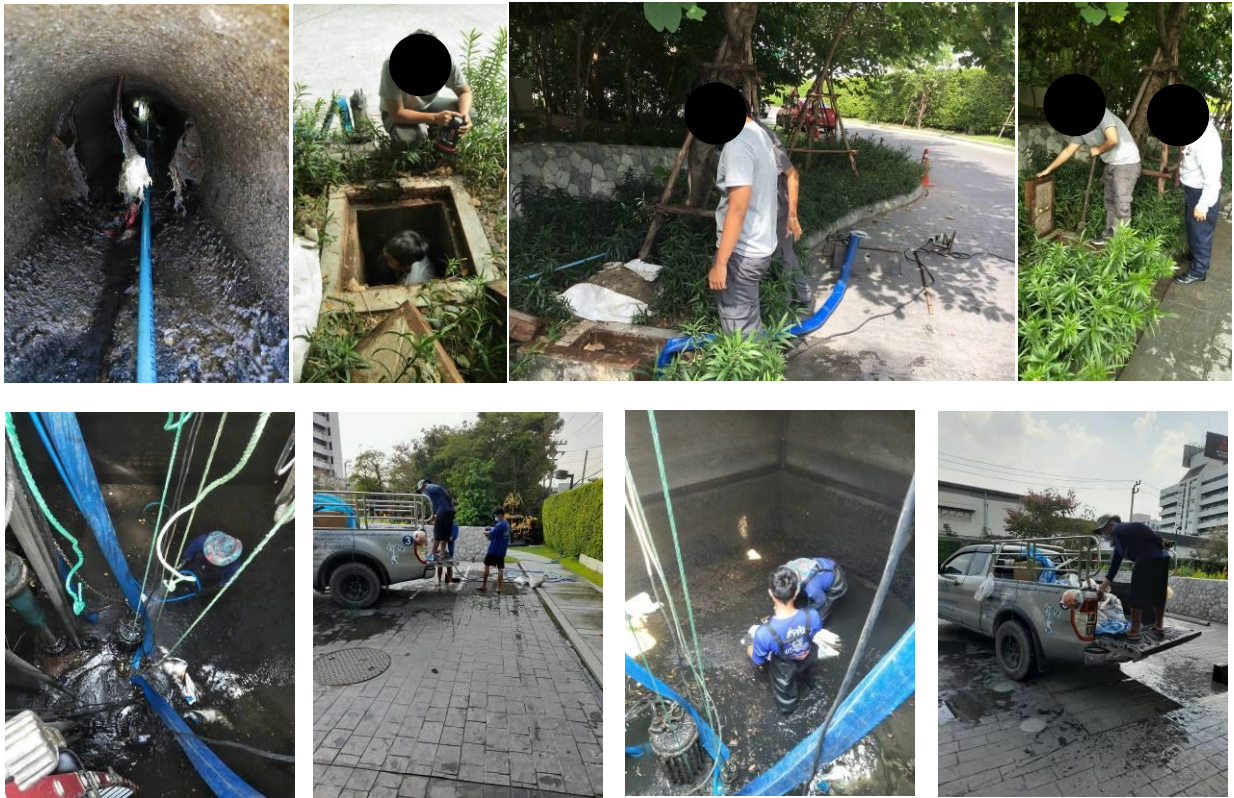
รูปที่ 2-45 ตรวจสอบและทำความสะอาดท่อระบายน้ำบ่อพักน้ำ

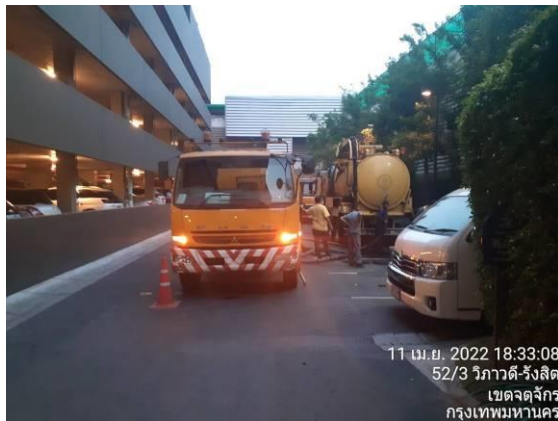
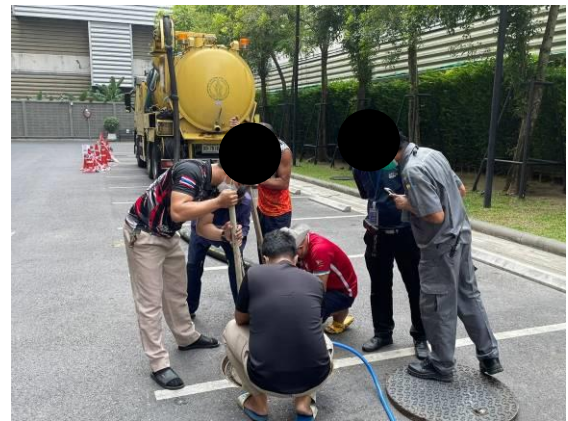
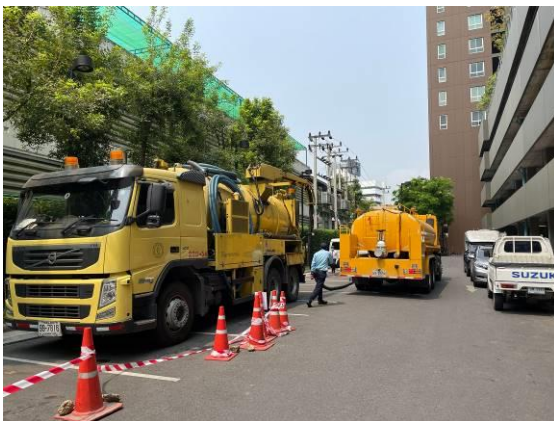
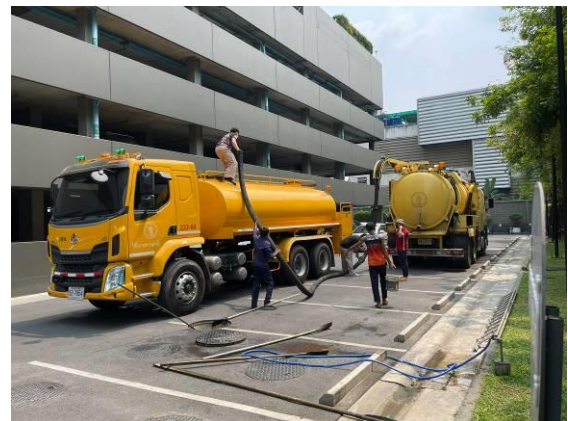
7. ประสานให้สำนักงานเขตจตุจักร มาสูบตะกอนส่วนเกินจากระบบบำบัดน้ำเสียสำเร็จรูปไปกำจัดเป็นประจำทุกเดือนตลอดระยะเวลาเปิดดำเนินการ	✓	ประสานให้สำนักงานเขตจตุจักร มาสูบไขมันและตะกอนส่วนเกินจากระบบบำบัดน้ำเสีย เมื่อวันที่ 11-12 เมษายน 2565	รูปที่ 2-46	-

รูปที่ 2-46 สับตะกอนส่วนเกิน เมื่อวันที่ 11-12 เมษายน 2565
