บทที่ 2

ผลการปฏิบัติตามมาตรการป้องกันและแก้ไขผลกระทบสิ่งแวดล้อม และผลการปฏิบัติตามมาตรการติดตามตรวจสอบผลกระทบสิ่งแวดล้อม

ตารางที่ 2.1-1 แบบรายงานผลการปฏิบัติตามมาตรการป้องกันและแก้ไขผลกระทบสิ่งแวดล้อม และมาตรการติดตามตรวจสอบผลกระทบสิ่งแวดล้อม (ระยะดำเนินการ) ของโครงการ ยู ดีไลท์ แอท บางซื่อ สเตชัน (เดิมชื่อโครงการ อาคารพักอาศัยสูง 25 ชั้น) ช่วงเดือนมกราคม-มิถุนายน 2565

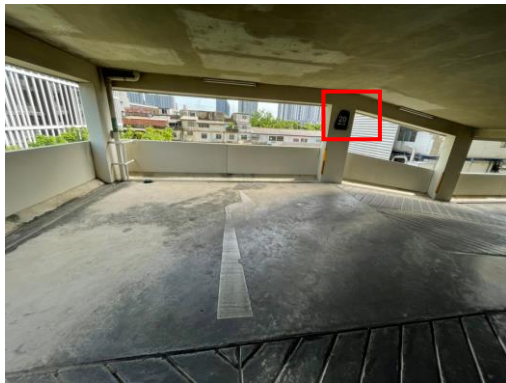
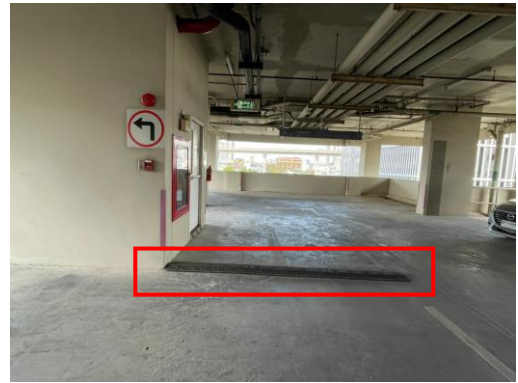
รูปที่ 2-1 ป้ายจำกัดความเร็ว และสัญญาณชะลอความเร็ว

1. ทรัพยากรสิ่งแวดล้อมทางกายภาพ					
1.1 สภาพภูมิประเทศ	-	-	-	-	-
1.2 คุณภาพอากาศ					
1) ฝุ่นละออง	1. ควบคุมความเร็วของรถภายในโครงการ เช่น ป้ายจำกัดความเร็วสัญญาณลดความเร็ว เพื่อไม่ให้เกิดการฟุ้งกระจายของฝุ่นบนผิวถนน	✓	โครงการมีการควบคุมความเร็วของรถภายในโครงการ โดยมีป้ายจำกัดความเร็ว และสัญญาณชะลอความเร็ว เพื่อไม่ให้เกิดการฟุ้งกระจายของฝุ่นบนผิวถนน	รูปที่ 2-1	-

1.3 เสี่ยงและความ สั่นสะเทือน	1. ควบคุมความเร็วของการใช้รถในบริเวณพื้นที่โครงการ เช่น ติดป้ายจำกัดความเร็วและทำสัญญาณ เพื่อลดความเร็ว และช่วยลดระดับเสียงที่เกิดจากการวิ่งของรถยนต์	✓	โครงการมีการควบคุมความเร็วของรถภายในโครงการ โดยมีป้ายจำกัดความเร็ว และสัญญาณชะลอความเร็ว เพื่อไม่ให้เกิดการฟุ้งกระจายของฝุ่นบนผิวถนน	รูปที่ 2-1	-

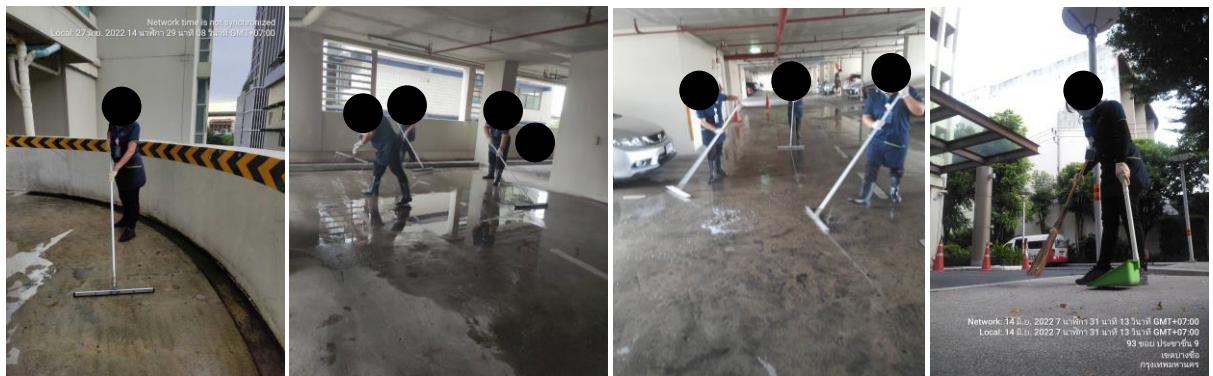
รูปที่ 2-2 เจ้าหน้าที่ดูแลทำความสะอาดถนนภายในโครงการ

2. หมั่นดูแลรักษาความสะอาดบริเวณถนน โดยฉีดล้างถนนเป็นประจำสม่ำเสมอ	✓	โครงการได้จัดให้พนักงานทำความสะอาดของโครงการ ดำเนินการล้างทำความสะอาดบริเวณพื้นถนนของโครงการเป็นประจำ เพื่อลดและป้องกันการฟุ้งกระจายของฝุ่น อันเนื่องจากการสัญจรของรถยนต์ในพื้นที่โครงการ	รูปที่ 2-2	-

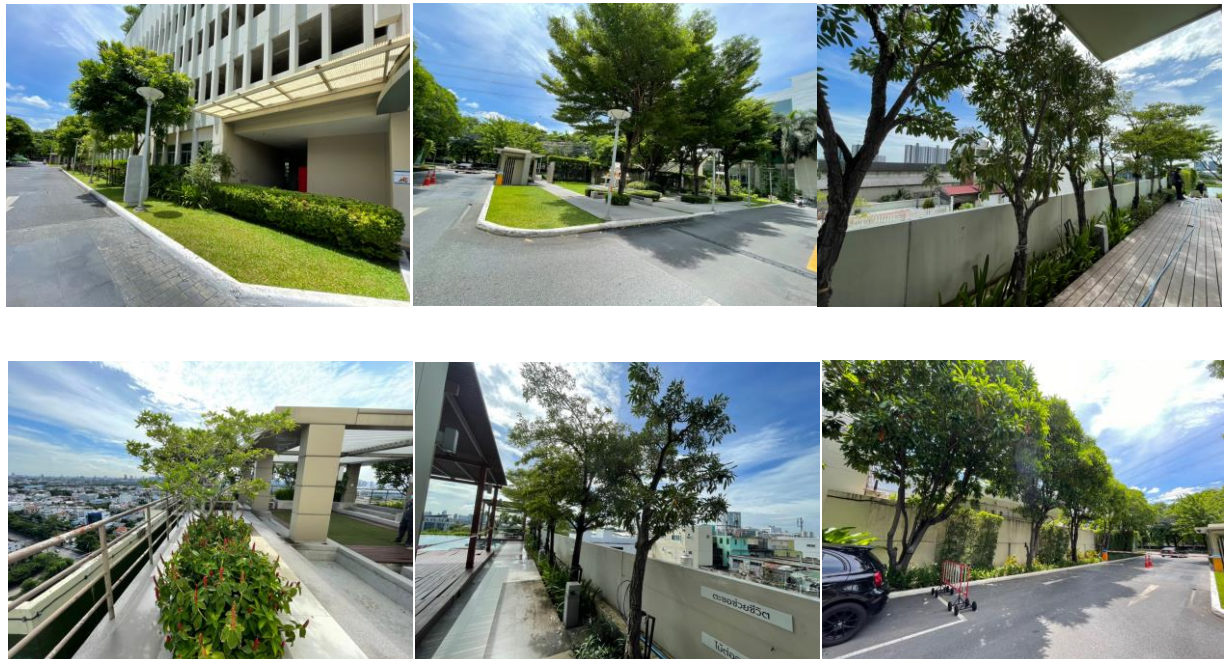
รูปที่ 2-3 พื้นที่สีเขียวของโครงการ

3. จัดให้มีการปลูกต้นไม้ภายในโครงการให้มากที่สุด	✓	ปัจจุบันพื้นที่สีเขียวของโครงการ ประกอบด้วย ชั้น 1 ชั้น 6 ชั้น 23 (ฝั่งตะวันตก มีปัญหาน้ำรั่วซึม เอาต้นไม้ออกอยู่ในระหว่างปรับปรุง) ทั้งนี้โครงการได้จัดให้มีเจ้าหน้าที่ดูแลบำรุงรักษาให้พื้นที่สีเขียวของโครงการมีความสมบูรณ์สวยงามอยู่ตลอดเวลา หากมีพื้นที่บริเวณใดเสื่อมโทรม เจ้าหน้าที่ของโครงการจะดูแลเป็นพิเศษหรือปลูกทดแทนใหม่ทันที	รูปที่ 2-3	-

5. จัดให้มีพื้นที่สีเขียวภายในโครงการ โดยมีพื้นที่สีเขียวรวม 2,091 ตร.ม. ซึ่งต้นไม้ที่เลือกปลูกจะสามารถดูดซับคาร์บอนมอนอกไซด์ (CO) เมื่อเทียบเป็นคาร์บอนไดออกไซด์ (CO ₂) ที่เกิดจากยานพาหนะของโครงการได้อย่างเพียงพอ	✓	ปัจจุบันพื้นที่สีเขียวของโครงการ ประกอบด้วย ชั้น 1 ชั้น 6 ชั้น 23 (ฝั่งตะวันตก มีปัญหาน้ำรั่วซึม เอาต้นไม้ ออก อยู่ในระหว่างปรับปรุง) ทั้งนี้โครงการได้จัดให้มีเจ้าหน้าที่ดูแลบำรุงรักษาให้พื้นที่สีเขียวของโครงการมีความสมบูรณ์สวยงามอยู่ตลอดเวลา หากมีพื้นที่บริเวณใดเสื่อมโทรม เจ้าหน้าที่ของโครงการจะดูแลเป็นพิเศษหรือปลูกทดแทนใหม่ทันที	รูปที่ 2-3	-

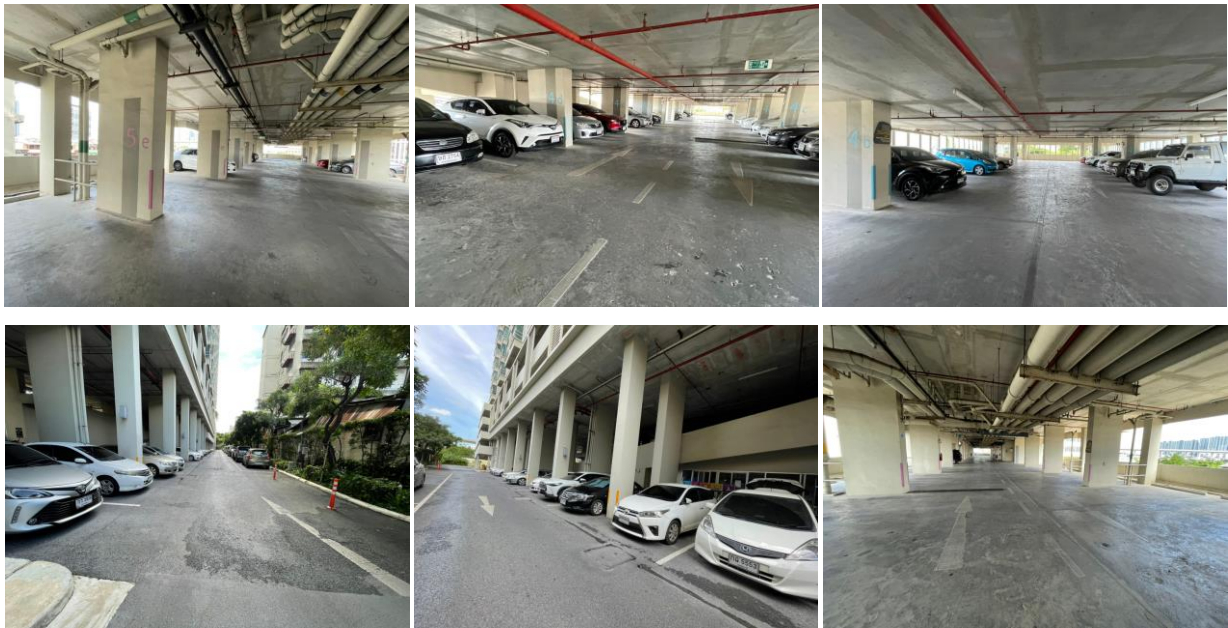
รูปที่ 2-4 ที่จอดรถของโครงการ

2) มลพิษทางอากาศ	1. จัดให้มีที่จอดรถบริเวณชั้นที่ 2-5 ซึ่งมีลักษณะเป็นช่องเปิดสำหรับระบายอากาศตลอดแนว ทำให้อากาศถ่ายเทได้สะดวก มีลมพัดผ่านอยู่ตลอดเวลาจึงไม่เกิดการสะสมของมลพิษ	✓	โครงการมีที่จอดรถบริเวณชั้นที่ 2-5 ซึ่งมีลักษณะเป็นช่องเปิด สำหรับระบายอากาศตลอดแนว ทำให้อากาศถ่ายเทได้สะดวก มีลมพัดผ่านอยู่ตลอดเวลา	รูปที่ 2-4	-

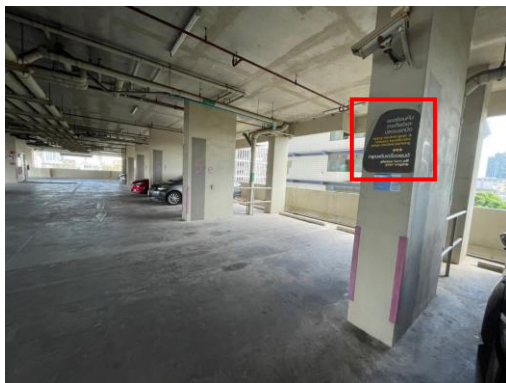
รูปที่ 2-5 ป้ายกรณาดับเครื่องยนต์

2. ติดตั้งป้ายห้ามติดเครื่องยนต์ทิ้งไว้ภายในบริเวณที่จอดรถให้สามารถสังเกตได้อย่างชัดเจนและทั่วถึง	✓	โครงการได้ติดตั้งป้ายแสดงข้อความว่า “กรุณาดับเครื่องยนต์” บริเวณลานจอดรถให้สามารถมองเห็นได้อย่างชัดเจน	รูปที่ 2-5	-

2. ติดตั้งป้ายห้ามติดเครื่องยนต์ทั้งไว้ในบริเวณที่จอดรถ ให้สามารถสังเกตเห็นได้อย่างชัดเจนและทั่วถึง	✓	โครงการได้ติดตั้งป้ายแสดงข้อความว่า “กรุณาดับเครื่องยนต์” บริเวณลานจอดรถให้สามารถมองเห็นได้อย่างชัดเจน	รูปที่ 2-5	-

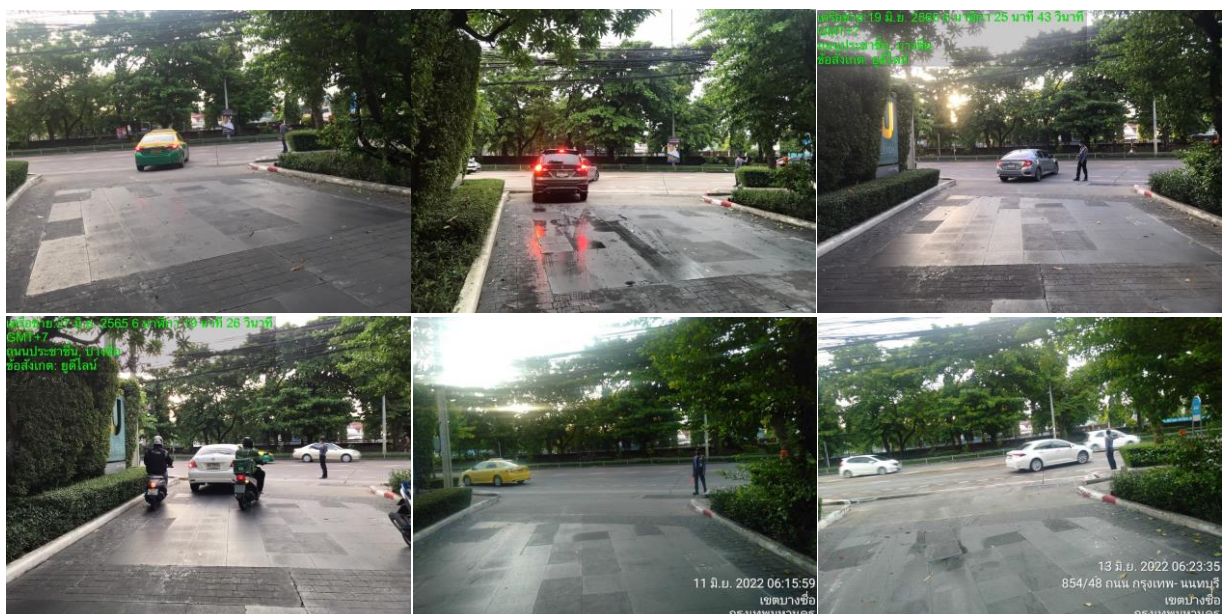
รูปที่ 2-7 เจ้าหน้าที่รักษาความปลอดภัย และอำนวยความสะดวกกบริเวณทางเข้าออกของโครงการ

4. จัดให้มีเจ้าหน้าที่อำนวยความสะดวกในการจราจรบริเวณทางเข้า-ออกโครงการ	✓	โครงการได้จัดให้มีเจ้าหน้าที่รักษาความปลอดภัยบริเวณทางเข้า-ออก เพื่ออำนวยความสะดวกและรักษาความปลอดภัยบริเวณด้านหน้าโครงการตลอด 24 ชั่วโมง	รูปที่ 2-7	-

3. จัดให้มีพนักงานรักษาความปลอดภัย อำนวยความสะดวก ให้แก่ผู้พักอาศัยในการเข้า-ออกโครงการ ไม่ให้เกิดการตัดกระแสจราจรโดยเน้นให้รถสามารถเข้าโครงการได้สะดวกและรวดเร็ว เพื่อลดปริมาณจราจรที่สะสมบนถนนประชาชื่น	✓	โครงการได้จัดให้มีเจ้าหน้าที่อำนวยความสะดวกบริเวณด้านหน้าทางเข้า-ออก เพื่อให้รถยนต์ที่จะเข้าออกจากโครงการสามารถเคลื่อนตัวเข้าสู่กระแสจราจรได้อย่างสะดวก และปลอดภัยมากยิ่งขึ้น	รูปที่ 2-7	-

5. ห้ามไม่ให้มีการจอดรถบริเวณทางเข้า - ออกของโครงการ เพื่อให้เกิดความคล่องตัวในการเดินทาง และไม่กีดขวางการจราจรของรถที่จะเข้าหรือออกจากโครงการ	✓	เจ้าหน้าที่รักษาความปลอดภัยบริเวณทางเข้า-ออก ทำหน้าที่ในการควบคุมการจราจรด้านหน้าโครงการ โดยกำหนดให้พื้นที่ทางเข้าออก เป็นบริเวณที่ห้ามให้มีการจอดรถโดยเด็ดขาดพร้อมทั้งมีการตรวจตราตลอด 24 ชั่วโมง	รูปที่ 2-7	-

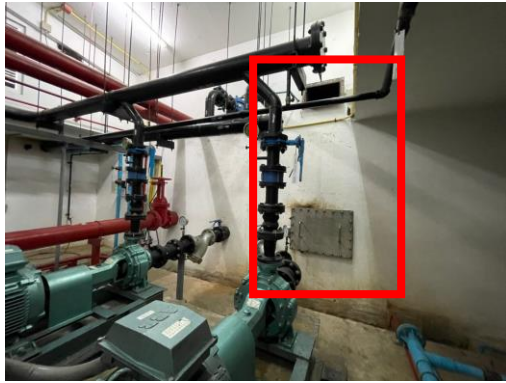
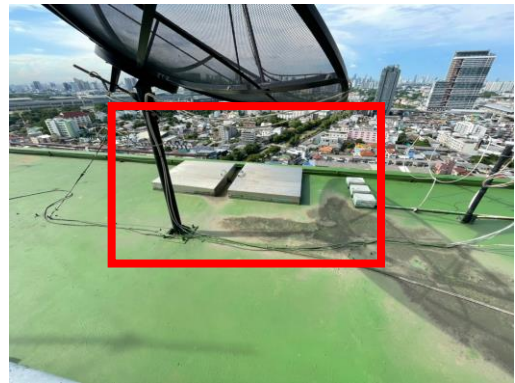
รูปที่ 2-8 ถึงเก็บน้ำใต้ดินและ ดาดฟ้า

3. คุณค่าการใช้ประโยชน์ของมนุษย์					
3.1 การใช้น้ำ	1. จัดให้มีถังเก็บน้ำใต้ดิน สำหรับน้ำเพื่อการอุปโภค-บริโภค จำนวน 1 ถัง ความจุ 298 ลบ.ม. และถังเก็บน้ำชั้นหลังคา ค.ส.ล. จำนวน ถังความจุ 128 ลบ.ม. สำหรับน้ำเพื่อการอุปโภค-บริโภคทั้งหมดรวมมีปริมาณน้ำสำรองเพื่อการอุปโภค-บริโภคทั้งสิ้น 426 ลบ.ม. ซึ่งสามารถสำรองน้ำใช้สำหรับกิจกรรมต่างๆ ได้นานประมาณ 1 วัน	✓	โครงการมีถังเก็บน้ำใต้ดิน สำหรับน้ำเพื่อการอุปโภค-บริโภค จำนวน 1 ถัง ความจุ 298 ลบ.ม. และถังเก็บน้ำชั้นหลังคา ค.ส.ล. จำนวน ถังความจุ 128 ลบ.ม. สำหรับน้ำเพื่อการอุปโภค-บริโภคทั้งหมดรวมมีปริมาณน้ำสำรองเพื่อการอุปโภค-บริโภคทั้งสิ้น 426 ลบ.ม. ซึ่งสามารถสำรองน้ำใช้สำหรับกิจกรรมต่างๆ ได้นานประมาณ 1 วัน	รูปที่ 2-8	-

2. ต่อท่อรับน้ำประปาขนาด 6 นิ้ว เพื่อนำน้ำประปามาเก็บไว้ในถังเก็บน้ำใต้ดินของโครงการ จากนั้นจะใช้เครื่องสูบน้ำไปยังถังเก็บน้ำชั้นหลังคา ค.ส.ล. แล้วจึงจ่ายน้ำมายังส่วนต่าง ๆ ของอาคาร	✓	โครงการมีการต่อท่อรับน้ำประปา เพื่อนำน้ำประปามาเก็บไว้ในถังเก็บน้ำใต้ดินของโครงการ จากนั้นจะใช้เครื่องสูบน้ำไปยังถังเก็บน้ำชั้นหลังคา ค.ส.ล. แล้วจึงจ่ายน้ำมายังส่วนต่าง ๆ ของอาคาร	รูปที่ 2-8	-

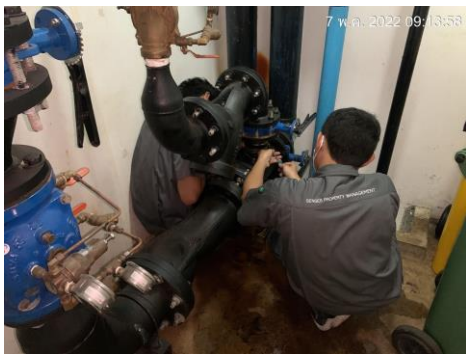
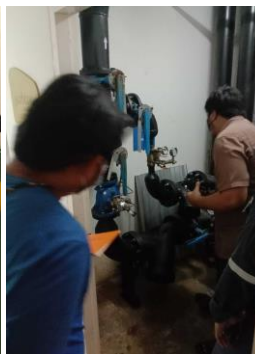
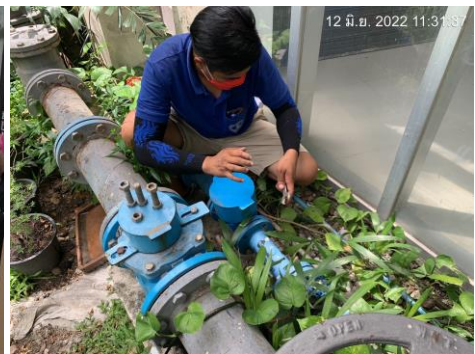
รูปที่ 2-9 เจ้าหน้าที่ตรวจสอบท่อประปา

4. จัดให้มีเจ้าหน้าที่คอยดูแลรักษาระบบเส้นท่อประปาให้อยู่ในสภาพดี	✓	โครงการได้จัดให้มีเจ้าหน้าที่คอยตรวจสอบดูแลรักษาระบบเส้นท่อประปาอย่างต่อเนื่อง หากพบการชำรุดแตกหักช่างประจำโครงการจะดำเนินการซ่อมแซมโดยทันที ทั้งนี้ปัจจุบันระบบดังกล่าวเปิดใช้งานและมีประสิทธิภาพดีสมบูรณ์	รูปที่ 2-9	-

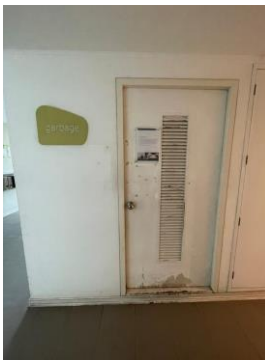
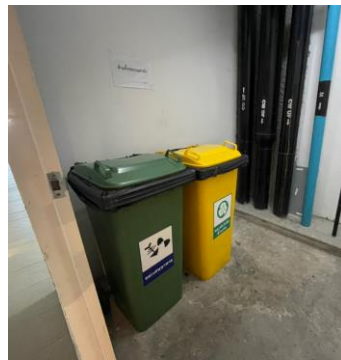
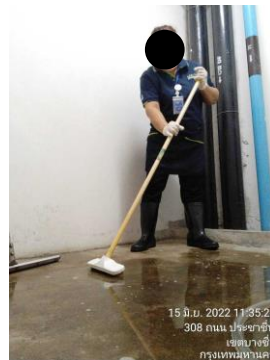
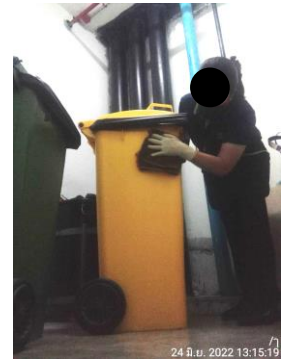
รูปที่ 2-10 ห้องพักมูลฝอยประจำชั้น และทำความสะอาดห้องพักมูลฝอยประจำชั้น

3.4 การจัดการมูลฝอย	1. จัดให้มีห้องพักมูลฝอยประจำชั้น ตั้งอยู่ใกล้กับโถงลิฟต์ในแต่ละชั้นโดยห้องพักมูลฝอยแต่ละห้องมีขนาดพื้นที่ประมาณ 4.4 ตร.ม. ภายในตั้งถังมูลฝอยขนาด 100 ล. จำนวน 2 ถัง/ชั้น (ถังมูลฝอยแห้ง 1 ถังและถังมูลฝอยเปียก 1 ถัง) และจะจัดให้มีพนักงานทำความสะอาดจัดเก็บมูลฝอยไปไว้ยังห้องพักมูลฝอยรวมของโครงการต่อไป	✓	โครงการจัดถังรองรับมูลฝอยประจำชั้น จำนวน 2 ถัง/ชั้น มีฝาปิดมิดชิดพร้อมสวมถุงดำรองรับไว้ในทุกชั้นที่มีห้องพัก โดยจัดให้มีพนักงานทำความสะอาดจัดเก็บมูลฝอยจากถังรองรับมูลฝอย และคัดแยกมูลฝอยนำไปรวมที่ห้องพักมูลฝอยรวมเพื่อให้รถขนมูลฝอยนำไปกำจัดเก็บต่อไป	รูปที่ 2-10	-

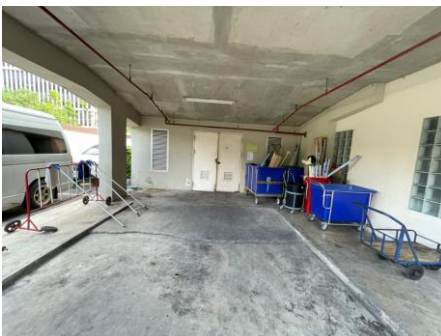
รูปที่ 2-11 ห้องพักมูลฝอยรวม และทำความสะอาดห้องพักมูลฝอยรวม

3. ก่อนรวบรวมมูลฝอยจากจุดต่างๆ ไปยังห้องพักมูลฝอยรวมของอาคารให้มัดปากถุงให้แน่น เพื่อป้องกันมูลฝอยกระจัดกระจายและสะดวกต่อการขนย้าย	✓		-	-
	4. จัดให้มีห้องพักมูลฝอยรวม ตั้งอยู่บริเวณชั้นล่างด้านทิศตะวันตกของโครงการ โดยภายใน แบ่งเป็น ห้องพักมูลฝอยแห้ง ความจุประมาณ 17.8 ลบ.ม. ภายในจะตั้งถังมูลฝอยอันตรายขนาด 200 ล. จำนวน 2 ถัง เพื่อรองรับมูลฝอยอันตรายแยกอย่างเป็นสัดส่วน และห้องพักมูลฝอยเปียก ความจุประมาณ 8.9 ลบ.ม. ภายในจะตั้งถังมูลฝอยขนาด 200 ล. จำนวน 4 ถัง รองรับมูลฝอยอีกชั้นหนึ่งเพื่อป้องกันการจัดกระจายของมูลฝอย หากถุงมูลฝอยฉีกขาด ซึ่งห้องพักมูลฝอยสามารถรองรับมูลฝอยแต่ละประเภทได้ไม่น้อยกว่า 3 เท่าของปริมาณมูลฝอยที่เกิดขึ้น	✓	โครงการได้มีห้องพักมูลฝอยรวมของโครงการตั้งอยู่บริเวณชั้น 1 มีลักษณะเป็นห้องคอนกรีตเสริมเหล็ก และมีประตูเหล็กชนิดบานทึบสำหรับ ปิด-เปิด ซึ่งรองรับมูลฝอยได้ไม่น้อยกว่า 3 วัน	รูปที่ 2-11	-

5. จัดให้มีการทำความสะอาดห้องพักมูลฝอยรวม และห้องพักมูลฝอยประจำชั้นอย่างสม่ำเสมอสัปดาห์ละครั้ง เพื่อป้องกันการเพาะตัวของเชื้อโรค	✓	โครงการได้จัดให้พนักงานทำความสะอาดห้องพักมูลฝอยรวมทุกสัปดาห์ ด้วยน้ำยาล้างทำความสะอาด เพื่อป้องกันการแพร่กระจายของเชื้อโรคและกลิ่นรบกวน น้ำที่เกิดจากการล้างทำความสะอาดจะถูกรวบรวมและระบายลงท่อ เพื่อนำไปบำบัดยังระบบบำบัดน้ำเสียต่อไป	รูปที่ 2-11	-

6. ห้องพักมูลฝอยต้องมีประตูปิดมิดชิด เพื่อป้องกันกลิ่นรบกวนผู้พักอาศัยภายในโครงการและชุมชนบริเวณใกล้เคียง โดยเปิดประตูเฉพาะช่วงที่มีการเก็บขนมูลฝอยเท่านั้น	✓	โครงการได้กำชับให้พนักงานที่มีหน้าที่รวบรวมมูลฝอยแต่ละจุดภายในพื้นที่โครงการ เมื่อนำขยะมาทิ้งที่ห้องพักมูลฝอยแล้วต้องปิดประตูให้มิดชิด ทุกครั้งและประตูห้องพักมูลฝอยจะปิดได้เมื่อต้องการนำขยะเข้ามาทิ้งเท่านั้น ทั้งนี้เพื่อป้องกันการส่งกลิ่นเหม็นรบกวนผู้พักอาศัยและประชาชนโดยรอบโครงการ	รูปที่ 2-11	-

7. บริเวณพื้นที่ห้องพักมูลฝอยรวม จัดให้มีท่อรวบรวมน้ำจากการล้างห้องพักมูลฝอย เข้าสู่ระบบบำบัดน้ำเสียรวมของโครงการ เพื่อบำบัดก่อนระบายออกสู่ภายนอก	✓		รูปที่ 2-11	-

8. จัดให้มีพนักงานคอยแลกรักษาความสะอาดบริเวณที่ตั้งถังมูลฝอย และห้องพักมูลฝอยรวมของโครงการ	✓	โครงการได้จัดให้มีพนักงานขนย้ายมูลฝอยจากห้องพักมูลฝอยมายังรถเก็บขนมูลฝอย เพื่ออำนวยความสะดวกในการเก็บขนมูลฝอยให้กับโครงการ	รูปที่ 2-11	-

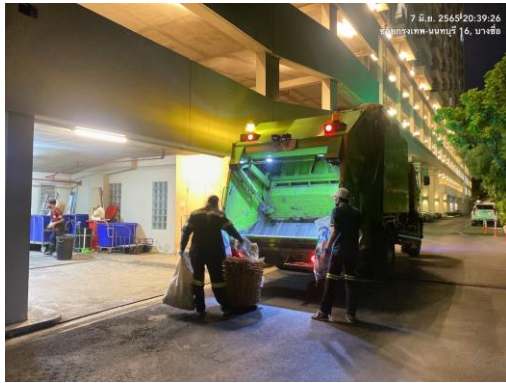
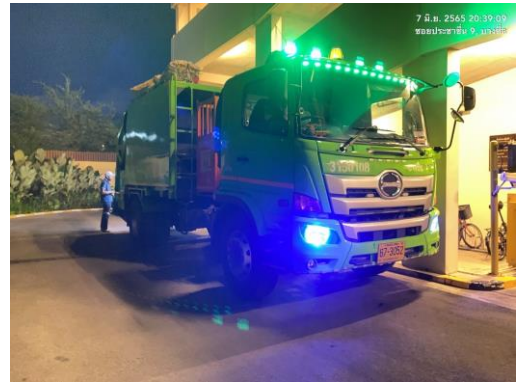
รูปที่ 2-12 รถเก็บขนมูลฝอยจากสำนักงานเขตบางซื่อเข้ามาจัดเก็บมูลฝอย

9. ติดตามประสานงานการจัดเก็บมูลฝอยของสำนักงานเขตบางซื่อให้มาจัดเก็บมูลฝอยจากโครงการอย่างสม่ำเสมอ โดยไม่มีการตกค้าง	✓	โครงการได้รับการอนุเคราะห์การเก็บมูลฝอยของโครงการจากสำนักงานเขตบางซื่อ ซึ่งจะเข้ามาเก็บมูลฝอยอาทิตย์ละ 2 ครั้ง (วันอังคาร และวันศุกร์) ทั้งนี้ระหว่างการดำเนินงาน เจ้าหน้าที่ของโครงการจะคอยอำนวยความสะดวกและตรวจเช็คไม่ให้เกิดการตกค้างภายในห้องพักมูลฝอยรวมของโครงการ	รูปที่ 2-12	-

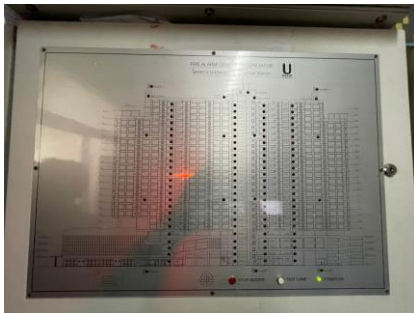
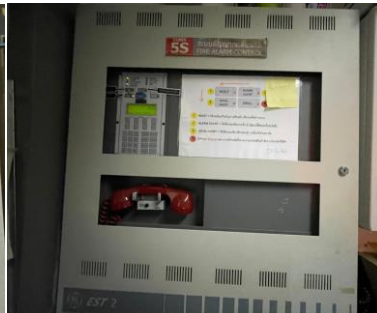
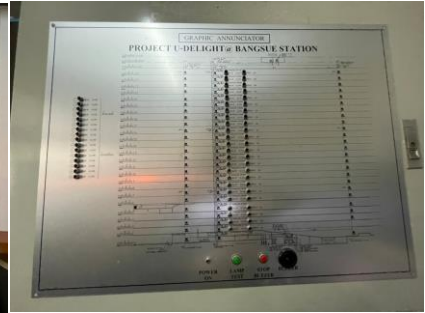
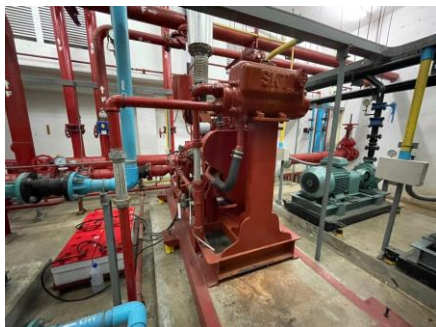
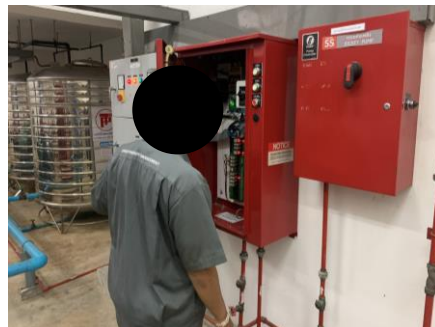
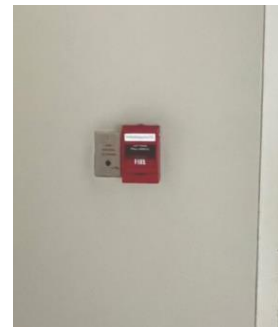
รูปที่ 2-15 ระบบป้องกันและเตือนอัคคีภัย

2. จัดให้มีการตรวจสอบระบบป้องกันและเตือนอัคคีภัยให้สามารถใช้งานได้อยู่เสมอ หากพบว่าเสียหายหรือใช้การไม่ได้ให้รีบดำเนินการแก้ไขทันที	✓	โครงการจัดให้มีการตรวจสอบระบบป้องกันและเตือนอัคคีภัยให้สามารถใช้งานได้เสมอหากพบว่ามีเสียหายหรือใช้การไม่ได้ให้รีบดำเนินการแก้ไขทันที	รูปที่ 2-15	-

4. จัดมีพื้นที่หนีไฟทางอากาศอยู่ที่ชั้นหลังคา ค.ส.ล. ความกว้าง 10 ม. ความยาว 10 ม.	✓	โครงการได้จัดมีพื้นที่หนีไฟทางอากาศอยู่ที่ชั้นหลังคา ค.ส.ล. ความกว้าง 10 ม. ความยาว 10 ม.	รูปที่ 2-15	-

5. ติดป้ายแนะนำการใช้อุปกรณ์แต่ละตัว ไว้บริเวณที่อุปกรณ์ติดตั้งอยู่เพื่อให้ผู้ที่อยู่ใกล้ที่เกิดเหตุสามารถใช้ได้ทันที	✓	โครงการติดป้ายแนะนำการใช้อุปกรณ์แต่ละตัว ไว้บริเวณที่อุปกรณ์ติดตั้งอยู่เพื่อให้ผู้ที่อยู่ใกล้ที่เกิดเหตุสามารถใช้ได้ทันที	รูปที่ 2-15	-

6. จัดทำผังเส้นทางการอพยพหนีไฟไปยังจุดรวมคนเบื้องต้น ติดตั้งไว้ภายในอาคารตามจุดต่างๆ เพื่อให้ผู้ที่อยู่ในอาคารสามารถหนีไฟไปยังจุดรวมคนได้อย่างรวดเร็ว	✓	โครงการมีทำผังเส้นทางการอพยพหนีไฟไปยังจุดรวมคนเบื้องต้น ติดตั้งไว้ภายในอาคารตามจุดต่างๆ เพื่อให้ผู้ที่อยู่ในอาคารสามารถหนีไฟไปยังจุดรวมคนได้อย่างรวดเร็ว	รูปที่ 2-15	-

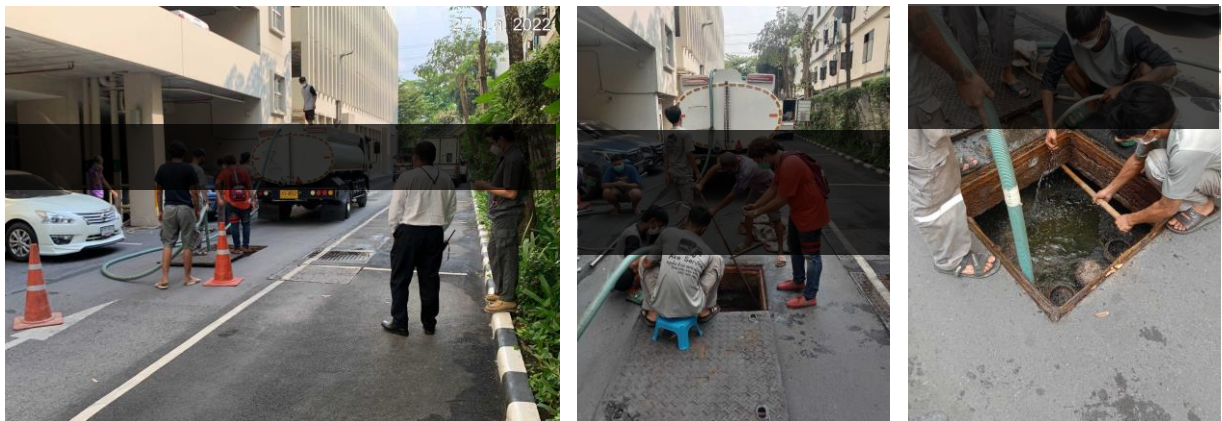
รูปที่ 2-26 สูบไขมันและสูบตะกอนส่วนเกินเมื่อวันที่ 27 มกราคม 2565

3. จัดให้มีพนักงานตัดไขมันจากบ่อดักไขมันเป็นประจำทุกสัปดาห์ โดยตัดไขมันใส่ถุงดำมัดปากถุงให้แน่น และนำไปไว้รวมที่ห้องพัสดุฝอยเปียกเพื่อการเก็บขนมูลฝอยของสำนักงานเขตบางซื่อมารับไปกำจัดต่อไป	✓	นิติบุคคลได้จัดให้มีการสูบน้ำไขมันและสูบน้ำตะกอนส่วนเกินในวันพฤหัสบดีที่ 27 มกราคม 2565	รูปที่ 2-26	-

4. ประสานให้สำนักงานเขตบางซื่อ มาสูบน้ำตะกอนส่วนเกินจากระบบบำบัดน้ำเสียรวม ไปกำจัดเป็นประจำทุกเดือน		นิติบุคคลได้จัดให้มีการสูบน้ำไขมันและสูบน้ำตะกอนส่วนเกินในวันพฤหัสบดีที่ 27 มกราคม 2565	รูปที่ 2-26	-

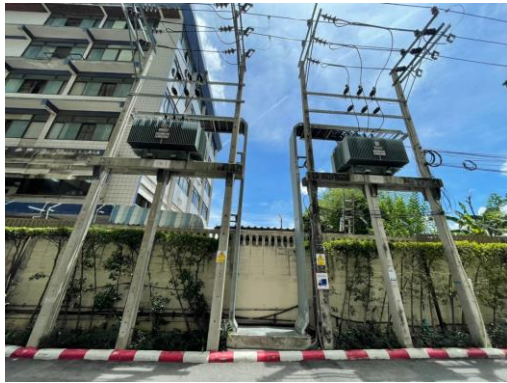
รูปที่ 2-28 หม้อแปลงไฟฟ้าของโครงการ

3.5 การใช้ไฟฟ้า	1. ติดตั้งหม้อแปลงไฟฟ้าชนิด Oil Immerse ขนาด 1,500 KVA จำนวน 2 ชุด	✓	โครงการมีการติดตั้งหม้อแปลงไฟฟ้าชนิด Oil Immerse ขนาด 1,500 KVA จำนวน 2 ชุด	รูปที่ 2-28	-

3.8 การอนุรักษ์พลังงาน	1. ปฏิบัติตามพระราชบัญญัติการส่งเสริมการอนุรักษ์พลังงาน พ.ศ. 2535 เนื่องจากโครงการจัดเป็นอาคารสูงและอาคารขนาดใหญ่พิเศษ และมีความต้องการใช้ไฟฟ้าเกิน 1,000 KVA	✓	โครงการมีการติดตั้งหม้อแปลงไฟฟ้าชนิด Oil Immerse ขนาด 1,500 KVA จำนวน 2 ชุด	รูปที่ 2-28	-

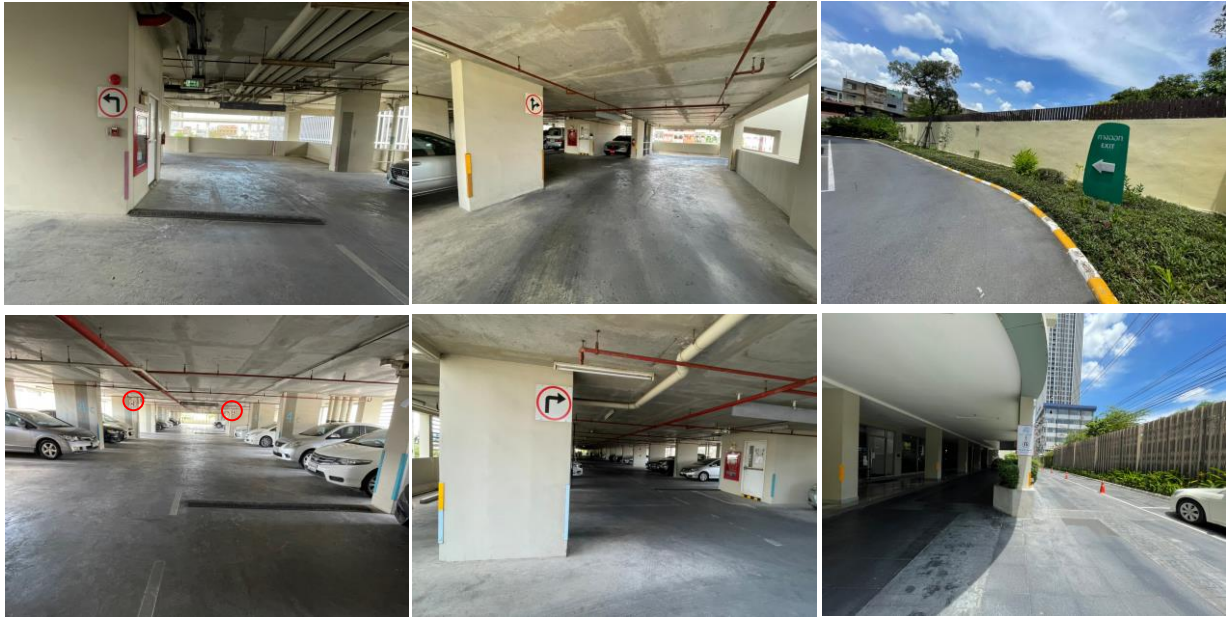
รูปที่ 2-33 ป้ายจราจรบริเวณพื้นที่โครงการ

3. จัดระบบการจราจรภายในโครงการให้ชัดเจน รวมถึงการควบคุมการปฏิบัติตามของผู้พักอาศัยภายในโครงการ	✓	โครงการได้จัดทำเส้นและสัญญาณจราจรบนถนนภายในพื้นที่โครงการอย่างชัดเจน เพื่อป้องกันไม่ให้เกิดความสับสนด้านการเดินรถแก่ผู้พักอาศัยและผู้มาติดต่อโครงการ ทั้งนี้โครงการได้จัดให้มีเจ้าหน้าที่เพื่ออำนวยความสะดวกในการเดินรถตลอด 24 ชั่วโมง	รูปที่ 2-33	-

4. จัดทำป้ายและสัญญาณจราจรบนพื้นทางและบริเวณต่างๆ ภายในโครงการให้ชัดเจน ไม่ก่อให้เกิดความสับสนของผู้ขับขี่ ทำให้การเคลื่อนตัวของรถในโครงการ และบริเวณทางเข้า - ออกโครงการ สามารถทำได้อย่างดีและปลอดภัย	✓	โครงการได้จัดให้มีป้ายและสัญญาณจราจรบนพื้นทางของโครงการ พร้อมทั้งบำรุง ดูแล รักษาป้ายและสัญญาณจราจรดังกล่าวไม่ให้ลบเลือนมองเห็นได้อย่างชัดเจนอยู่ตลอดเวลา	รูปที่ 2-33	-
