บทที่ 2

การปฏิบัติตามมาตรการป้องกันและแก้ไขผลกระทบสิ่งแวดล้อม

ตารางที่ 2-1 ผลการปฏิบัติตามมาตรการป้องกันและแก้ไขผลกระทบสิ่งแวดล้อมและมาตรการติดตามตรวจสอบผลกระทบสิ่งแวดล้อม (ระยะดำเนินการ)
โครงการบ้านเอื้ออาทร จังหวัดจันทบุรี ประจำเดือนมกราคม - มิถุนายน 2565

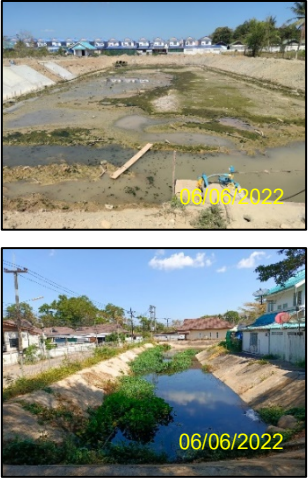
3.2 การระบายน้ำฝน	<p>1) จัดให้มีบ่อหน่วงน้ำแบบเปิด จำนวน 2 บ่อ</p> <p>- บ่อหน่วงน้ำในพื้นที่โซนที่ 2 ขนาดกักเก็บ 761.64 ลบ.ม.ระบายน้ำลงสู่ร่องระบายน้ำข้างทางริมถนนราษฎร์บูรณะด้วยอัตรา 0.188 ลบ.ม./วินาที ซึ่งเป็นอัตราการระบายที่น้อยกว่าก่อนพัฒนาโครงการ (0.190 ลบ.ม./วินาที)</p> <p>- บ่อหน่วงน้ำในพื้นที่โซนที่ 3 ขนาดกักเก็บ 4,487.70 ลบ.ม. ระบายน้ำลงสู่ร่องระบายน้ำข้างทางริมถนนพระยาตรังด้วยอัตรา 1.077 ลบ.ม./วินาที ซึ่งเป็นอัตราการระบายที่น้อยกว่าก่อนพัฒนาโครงการ (1.146 ลบ.ม./วินาที)</p>	<p>1) โครงการจัดให้มีบ่อหน่วงน้ำแบบเปิด จำนวน 2 บ่อ ดังนี้</p> <p>- บ่อหน่วงน้ำในพื้นที่โซนที่ 2 ขนาดกักเก็บ 761.64 ลบ.ม. เพื่อรองรับน้ำฝนจากพื้นที่โซนที่ 2 ของโครงการบ้านเอื้ออาทร จังหวัดจันทบุรีและระบายน้ำลงสู่ร่องระบายน้ำข้างทางริมถนนราษฎร์บูรณะด้วยอัตรา 0.188 ลบ.ม./วินาที ซึ่งเป็นอัตราการระบายที่น้อยกว่าก่อนพัฒนาโครงการ (0.190 ลบ.ม./วินาที)</p> <p>- บ่อหน่วงน้ำในพื้นที่โซนที่ 3 ขนาดกักเก็บ 4,487.70 ลบ.ม. เพื่อรองรับน้ำฝนจากพื้นที่โครงการเคหะชุมชนจันทบุรี 2 ระยะ 1 พื้นที่โซนที่ 1 และพื้นที่โซนที่ 3 ของโครงการบ้านเอื้ออาทร จังหวัดจันทบุรี และระบายน้ำลงสู่ร่องระบายน้ำข้างทางริมถนนพระยาตรังด้วยอัตรา 1.077 ลบ.ม./วินาที ซึ่งเป็นอัตราการระบายที่น้อยกว่าก่อนพัฒนาโครงการ (1.146 ลบ.ม./วินาที)</p>	- ไม่มี

<p>บ่อหน่วงน้ำของโครงการ</p>

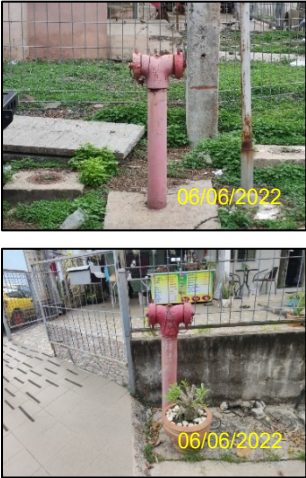
3.6 การป้องกันและระงับ อัคคีภัย	1) จัดให้ติดตั้งระบบป้องกันอัคคีภัยตามที่ออกแบบ ไว้ และให้ได้ตามมาตรฐานของสมาคมวิศวกรรม สถานแห่งประเทศไทย	1) โครงการจัดให้ติดตั้งระบบป้องกันอัคคีภัย ตามที่ออกแบบไว้ และให้ได้ตามมาตรฐานของ สมาคมวิศวกรรมสถานแห่งประเทศไทย ดังนี้ (ก) ระบบสัญญาณเตือนเพลิงไหม้ โดยบ้าน แฝดของโครงการเป็นบ้านแฝดที่มีความสูง ไม่เกิน 2 ชั้น มีระบบสัญญาณเตือนเพลิง ไหม้ เป็น Smoke Detector แบบ มี สัญญาณแจ้งเหตุในตัว ทำงานแบบ อัตโนมัติ ติดตั้งในห้องนอนบนชั้นที่ 2 (ได้ มาตรฐานรับรองจากสถาบัน UL หรือ NFPA) ใช้แบตเตอรี่ 9V และมีระบบแจ้ง เตือนแรงดันแบตเตอรี่อ่อนหรือใกล้หมด (ข) ระบบเพลิง ได้ติดตั้งหัวจ่ายน้ำดับเพลิง (ชนิด 2 หัว) จำนวน 5 จุด ติดตั้งกระจายอย่าง ทั่วถึงทุกโซน โดยบริเวณพื้นที่โซนที่ 1 ติดตั้งจำนวน 1 จุด บริเวณพื้นที่โซนที่ 2 ติดตั้งจำนวน 1 จุด และบริเวณพื้นที่โซนที่ 3 ติดตั้งจำนวน 3 จุด ซึ่งมีความเพียงพอ และเหมาะสมตามมาตรฐานของการ ประปาส่วนภูมิภาค	- ไม่มี

<p>ติดตั้งหัวจ่ายน้ำดับเพลิง</p>
