ผลการปฏิบัติตามมาตรการป้องกันและแก้ไขผลกระทบสิ่งแวดล้อม

บทที่ 2

ตารางที่ 2.1 สรุปผลการปฏิบัติตามมาตรการป้องกันและแก้ไขผลกระทบสิ่งแวดล้อม โครงการ CENTRAL EMBASSY (ส่วนขยาย) (ระยะก่อสร้าง)

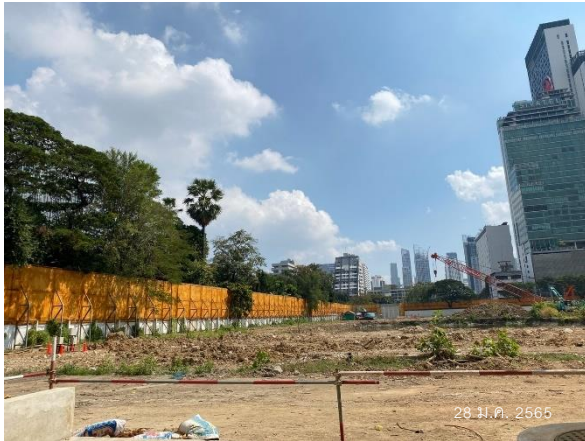
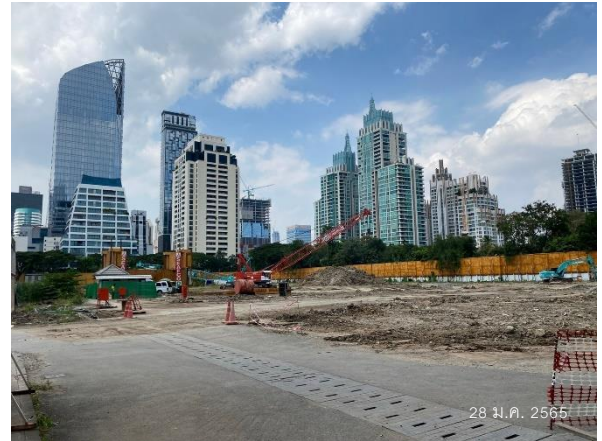
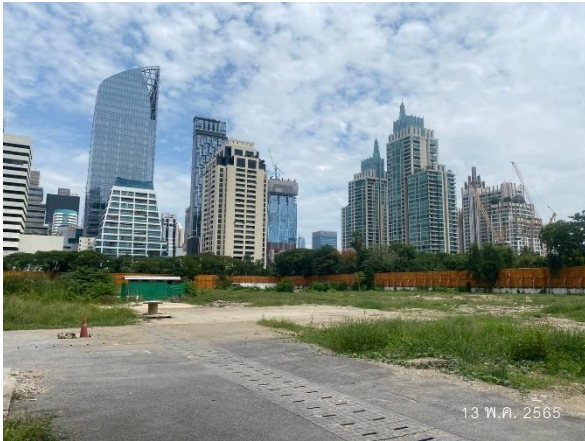
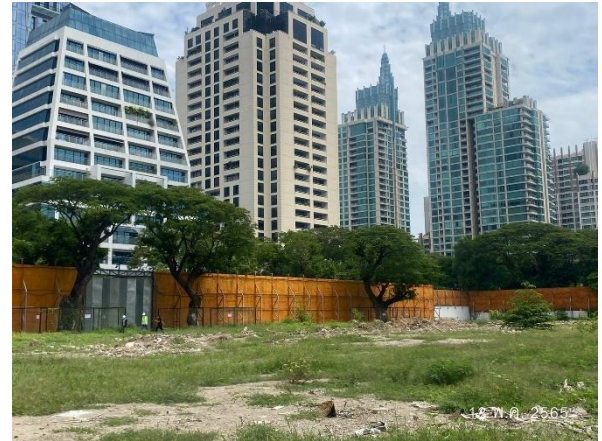
รูปที่ 2.1 สภาพพื้นที่ปัจจุบัน

องค์ประกอบทางสิ่งแวดล้อมและคุณค่าต่างๆ	มาตรการป้องกันและแก้ไขผลกระทบสิ่งแวดล้อม	รายละเอียดการปฏิบัติจริง	ปัญหาและแนวทางแก้ไข	อ้างอิง
1. ทรัพยากรสิ่งแวดล้อมทางกายภาพ 1.1 สภาพภูมิประเทศ	1. ปรับสภาพพื้นที่ตลอดจนก่อสร้างโครงการเฉพาะภายในขอบเขตที่ดินของโครงการเท่านั้น	- โครงการมีการปรับสภาพพื้นที่ตลอดจนก่อสร้างโครงการเฉพาะภายในขอบเขตที่ดินของโครงการเท่านั้น ไม่รุกล้ำที่ดินบุคคลอื่นหรือพื้นที่สาธารณะ	-	รูปที่ 2.1 สภาพพื้นที่ปัจจุบันโครงการ

4. มาตรการด้านการก่อสร้าง (1) ติดตั้ง Mesh Sheet 2 ชั้น ได้แก่ Mesh Sheet ระหว่างชั้น และ Mesh Sheet รอบนอกคลุมตั้งแต่ชั้นล่างถึงชั้นสูงสุด โดยรอบอาคารเพื่อป้องกันฝุ่นละอองฟุ้งกระจายไปยังอาคารข้างเคียง	- ปัจจุบัน (เดือนมกราคม – มิถุนายน 2565) โครงการอยู่ในระหว่างทดสอบเสาเข็มและดำเนินการปรับปรุงทัศนียภาพภายในพื้นที่โครงการ ยังไม่ขึ้นโครงสร้างอาคาร จึงยังไม่มีติดตั้งผ้าใบก่อสร้าง (Mesh Sheet) ระหว่างชั้นและรอบนอกของอาคารเพื่อป้องกันฝุ่นละอองฟุ้งกระจายไปยังอาคารข้างเคียง หากถึงระยะก่อสร้างดังกล่าวโครงการจะปฏิบัติตามมาตรการกำหนดอย่างเคร่งครัด	-	รูปที่ 2.1 สภาพพื้นที่ปัจจุบันโครงการ

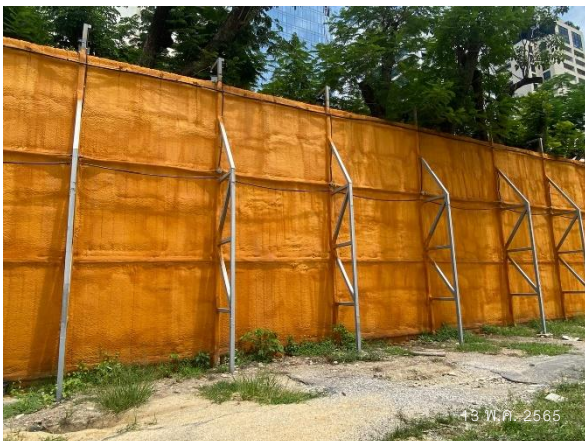
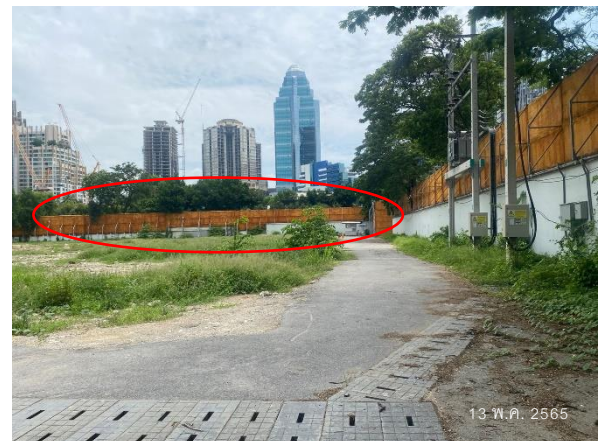
2. จัดทำ Metal Sheet ความหนา 1.27 มิลลิเมตร (หรือวัสดุเทียบเท่าหรือดีกว่า) ความสูง 6 เมตร โดยรอบโครงการ เพื่อกันขอบเขตพื้นที่โครงการอย่างเป็นสัดส่วนและช่วยบดบังมลพิษที่เกิดขึ้นภายในพื้นที่ก่อสร้าง	- โครงการจัดทำรั้ว Metal Sheet โดยรอบพื้นที่โครงการ ความสูงไม่น้อยกว่า 6 เมตร เพื่อแสดงขอบเขตพื้นที่ก่อสร้างอย่างเป็นสัดส่วนและป้องกันผลกระทบด้านฝุ่น, เสียง และทัศนียภาพ ที่อาจจะเกิดขึ้นจากการก่อสร้างโครงการต่อผู้พักอาศัยข้างเคียง	-	รูปที่ 2.2 รั้ว Metal Sheet ความสูง 6 เมตร

5. จัดให้มีเจ้าหน้าที่ของโครงการดูแลสภาพรั้ว ให้มีความสมบูรณ์และมั่นคงแข็งแรงตลอดระยะเวลาการก่อสร้าง (ส่วนขยาย)	- โครงการจัดให้มีเจ้าหน้าที่คอยตรวจสอบดูแลสภาพรั้ว ให้มีความสมบูรณ์และมั่นคงแข็งแรงตลอดระยะเวลาการก่อสร้าง (ส่วนขยาย)	-	รูปที่ 2.2 รั้ว Metal Sheet ความสูง 6 เมตร

2. ในช่วงก่อสร้างฐานรากจัดทำรั้ว Metal Sheet ความหนา 1.27 มิลลิเมตร (หรือวัสดุเทียบเท่าหรือดีกว่า) ความสูง 6 เมตรโดยรอบโครงการ	- โครงการจัดทำรั้ว Metal Sheet โดยรอบพื้นที่ โครงการ ความสูงไม่น้อยกว่า 6 เมตร เพื่อแสดง ขอบเขตพื้นที่ก่อสร้างอย่างเป็นสัดส่วนและป้องกัน ผลกระทบด้านฝุ่น,เสียง และทัศนียภาพ ที่อาจจะ เกิดขึ้นจากการก่อสร้างโครงการต่อผู้พักอาศัยข้างเคียง	-	รูปที่ 2.2 รั้ว Metal Sheet ความสูง 6 เมตร

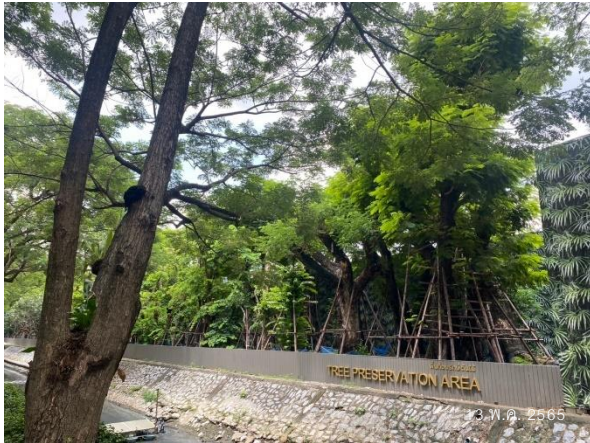
รูปที่ 2.3 ล้อมต้นไม้บริเวณคูน้ำซอยสมคิด

องค์ประกอบทางสิ่งแวดล้อมและคุณค่าต่างๆ	มาตรการป้องกันและแก้ไขผลกระทบสิ่งแวดล้อม	รายละเอียดการปฏิบัติจริง	ปัญหาและแนวทางแก้ไข	อ้างอิง
1. ทรัพยากรสิ่งแวดล้อมทางกายภาพ 1.1 สภาพภูมิประเทศ (ต่อ)	4. โครงการจะทำการกันพื้นที่สำหรับการล้อมย้ายต้นไม้เดิมภายในโครงการมาอนุบาลไว้บริเวณด้านทิศตะวันตกใกล้กับคูน้ำขอยสมคิด และจัดให้เกิดภูมิทัศน์ โดยจัดแต่งไม้พุ่มเพิ่มเติมเป็นสวนสวยงามชั่วคราวในระหว่างการก่อสร้างโครงการ (ส่วนขยาย) นอกจากนี้ ยังคงเก็บรักษาดินไม้เดิม พร้อมทั้งได้ติดตั้งแผ่นป้ายไว้นิรूपต้นไม้และความสวยงามของผู้ที่อยู่ในขอยสมคิด และลดมลทัศน์เมื่อมองมายังพื้นที่ก่อสร้างโครงการ	- โครงการดำเนินการล้อมย้ายต้นไม้เดิมภายในโครงการมาอนุบาลไว้บริเวณด้านทิศตะวันตกใกล้กับคูน้ำขอยสมคิด และจัดให้เกิดภูมิทัศน์ โดยจัดแต่งไม้พุ่มเพิ่มเติมเป็นสวนสวยงามชั่วคราวในระหว่างการก่อสร้างโครงการ (ส่วนขยาย) นอกจากนี้ ทางโครงการยังคงเก็บรักษาดินไม้เดิมไว้ พร้อมทั้งติดตั้งแผ่นป้ายไว้นิรूपต้นไม้เพื่อความสวยงามของผู้ที่อยู่ในขอยสมคิด และลดมลทัศน์เมื่อมองมายังพื้นที่ก่อสร้างโครงการ	-	รูปที่ 2.3 ล้อมต้นไม้บริเวณคูน้ำขอยสมคิด รูปที่ 2.4 ไวนิรूपต้นไม้

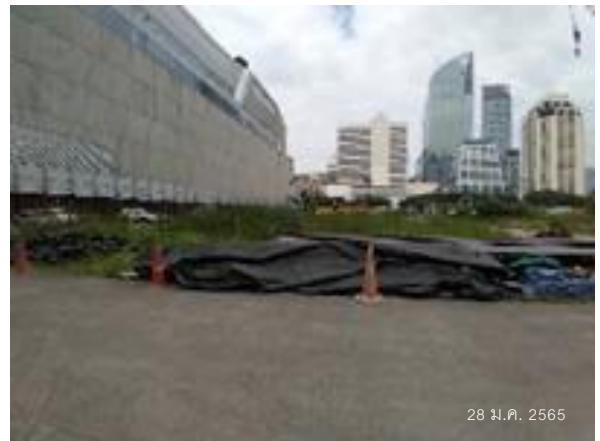
1.2 คุณภาพอากาศ	1. มาตรการด้านการเตรียมและดูแลพื้นที่ก่อสร้าง (1) ในการกองวัสดุที่มีฝุ่นหรือเศษวัสดุที่เหลือใช้ต้องปิดหรือคลุมด้วยผ้าใบให้มิดชิด	- โครงการใช้ผ้าใบปิดคลุมกองเศษวัสดุที่เหลือใช้อย่างมิดชิด เพื่อป้องกันฝุ่นละอองฟุ้งกระจาย	-	รูปที่ 2.6 ผ้าใบปิดคลุมกองวัสดุ

องค์ประกอบทางสิ่งแวดล้อม และคุณค่าต่างๆ	มาตรการป้องกันและแก้ไขผลกระทบสิ่งแวดล้อม	รายละเอียดการปฏิบัติจริง	ปัญหาและ แนวทางแก้ไข	อ้างอิง
1.2 คุณภาพอากาศ (ต่อ)	(2) จัดให้มีการวางแผนกองวัสดุในบริเวณพื้นที่ก่อสร้าง โครงการเท่าที่จำเป็น	- โครงการกองวัสดุภายในบริเวณพื้นที่ก่อสร้างโครงการ เท่าที่จำเป็นเท่านั้น และใช้ผ้าใบปิดคลุมกองเศษวัสดุที่ เหลือใช้อย่างมิดชิด เพื่อป้องกันฝุ่นละอองฟุ้งกระจาย	-	รูปที่ 2.6 ผ้าใบปิดคลุมกองวัสดุ

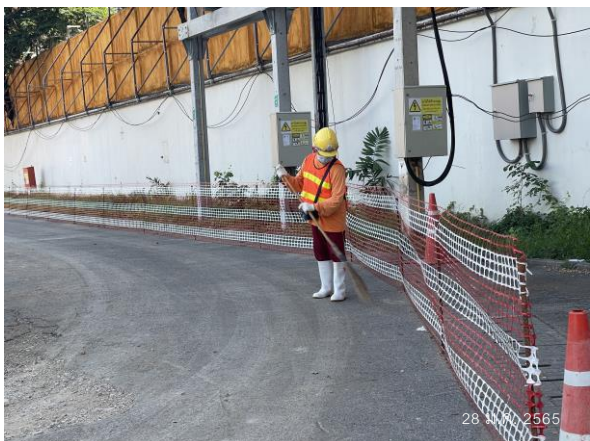
รูปที่ 2.7 เจ้าหน้าที่ทำความสะอาดรอบพื้นที่โครงการ

(3) จัดให้มีพนักงานคอยกวาดเศษดิน ทราาย บริเวณปากทางเข้า-ออกพื้นที่ก่อสร้างโครงการ	- โครงการจัดให้มีเจ้าหน้าที่ คอยกวาดเศษดิน ทราาย ที่ตกหล่นบริเวณปากทางเข้า-ออกพื้นที่ก่อสร้างของโครงการและบริเวณใกล้เคียง โดยในกรณีที่มีเศษดินเปื้อนตกหล่นจะทำความสะอาดโดยใช้น้ำฉีด และกวาดพื้นให้สะอาดโดยเร็ว	-	รูปที่ 2.8 เจ้าหน้าที่ทำความสะอาดโดยรอบพื้นที่โครงการ

(2) จัดให้มีพนักงานคอยกวาดเศษดิน ทราย ที่ตกหล่น บริเวณด้านหน้าโครงการและบริเวณใกล้เคียง โดยในกรณี ที่มีเศษดินเปื้อกตกหล่นต้องทำความสะอาด โดยใช้น้ำฉีด และกวาดพื้นให้สะอาดโดยทันที	- โครงการจัดให้มีเจ้าหน้าที่ คอยกวาดเศษดิน ทราย ที่ตกหล่นบริเวณด้านหน้าโครงการและบริเวณใกล้เคียง โดยในกรณีที่มีเศษดินเปื้อกตกหล่นจะทำความสะอาด โดยใช้น้ำฉีด และกวาดพื้นให้สะอาดโดยเร็ว	-	รูปที่ 2.8 เจ้าหน้าที่ทำความสะอาด โดยรอบพื้นที่โครงการ

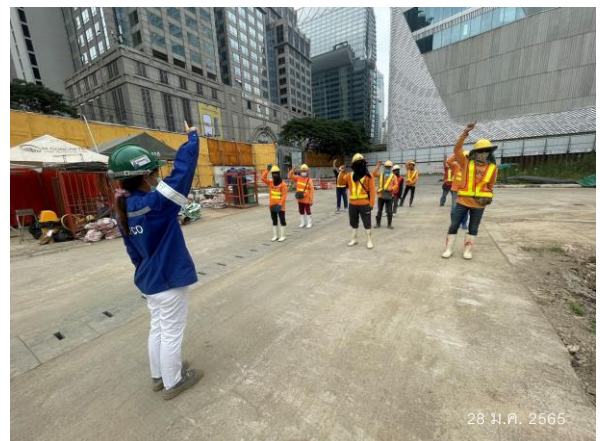
องค์ประกอบทางสิ่งแวดล้อม และคุณค่าต่างๆ	มาตรการป้องกันและแก้ไขผลกระทบสิ่งแวดล้อม	รายละเอียดการปฏิบัติจริง	ปัญหาและ แนวทางแก้ไข	อ้างอิง
1.2 คุณภาพอากาศ (ต่อ)	(3) ไม่ติดเครื่องยนต์ทิ้งไว้ในขณะที่ไม่ได้ปฏิบัติงาน	- โครงการกำชับให้พนักงานดับเครื่องทุกครั้งในระหว่างพักหรือไม่มีการใช้งาน ผ่านกิจกรรม Morning Talk	-	รูปที่ 2.8 กิจกรรม Morning Talk

8. อุปกรณ์และเครื่องจักรกลที่มีการใช้งานเป็นครั้งคราว ให้ดับเครื่องหรือเบาดเครื่องลงระหว่างการพัก	- โครงการกำชับให้พนักงานดับเครื่องทุกครั้งในระหว่าง พักหรือไม่มีการใช้งาน ผ่านกิจกรรม Morning Talk	-	รูปที่ 2.8 กิจกรรม Morning Talk

11. ผู้รับเหมาควบคุมคนงานก่อสร้างไม่ให้ส่งเสียงดังรบกวน ผู้อยู่อาศัยข้างเคียง	- ผู้รับเหมามีการกำชับพนักงานไม่ให้ส่งเสียงดังรบกวนผู้อยู่อาศัยข้างเคียง ผ่านกิจกรรม Morning Talk	-	รูปที่ 2.8 กิจกรรม Morning Talk

12. ในการขนส่งวัสดุก่อสร้างเข้ามาในพื้นที่โครงการโครงการต้องกำชับผู้รับเหมาให้ดำเนินการขนส่งให้ถูกต้องตามหลักการขนย้าย และควบคุมคนงานไม่ให้มีการโยนวัสดุ อุปกรณ์ก่อสร้าง เช่น เหล็กเส้น ซึ่งการกระทำดังกล่าวจะก่อให้เกิดเสียงดัง	- โครงการได้กำชับและมีการควบคุมคนงานไม่ให้มีการโยนวัสดุ อุปกรณ์ก่อสร้าง เพื่อไม่ให้ส่งผลกระทบด้านเสียงต่อผู้พักอาศัยข้างเคียง ผ่านกิจกรรม Morning Talk และดำเนินการขนย้ายวัสดุก่อสร้างเข้าในพื้นที่ให้เป็นไปตามหลักการขนย้าย	-	รูปที่ 2.8 กิจกรรม Morning Talk
