รายงานผลการปฏิบัติตามมาตรการป้องกันและแก้ไขผลกระทบสิ่งแวดล้อม
และมาตรการติดตามตรวจสอบผลกระทบสิ่งแวดล้อม
โครงการเขื่อนร่ำ เฟสตัวล ภูเก็ด (ระยะดำเนินการ)
ของบริษัท สรรพสินค้าเขื่อนร่ำ จำกัด
ตั้งอยู่บริเวณเลขที่ 74,75 หมู่ที่ 5 ตำบลวิชิต อำเภอเมือง จังหวัดภูเก็ต 83000
เดือนมกราคม – มิถุนายน 2565

รายงานผลการปฏิบัติตามมาตรการป้องกันและแก้ไขผลกระทบสิ่งแวดล้อม
และมาตรการติดตามตรวจสอบผลกระทบสิ่งแวดล้อม

- ชื่อโครงการ เซ็นทรัล เฟสตีวัล ภูเก็ต
ชื่อเดิมโครงการ -
- สถานที่ตั้ง เลขที่ 74,75 หมู่ที่ 5 ตำบลวิชิต อำเภอเมืองภูเก็ต จังหวัดภูเก็ต
- ชื่อเจ้าของโครงการ บริษัท สรรพสินค้าเซ็นทรัล จำกัด
- สถานที่ติดต่อ เลขที่ 74, 75 หมู่ที่ 5 ตำบลวิชิต อำเภอเมืองภูเก็ต จังหวัดภูเก็ต

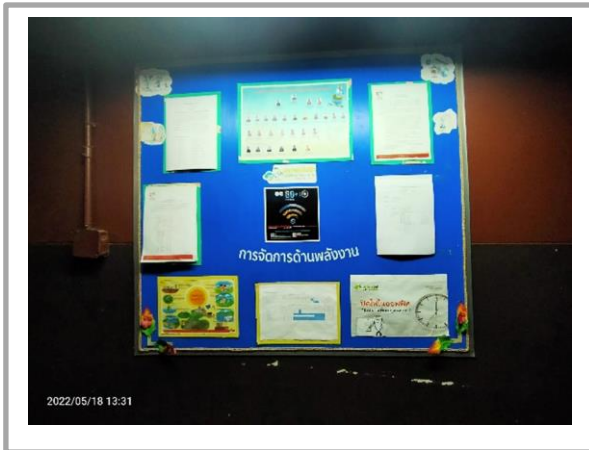
รูปที่ 3.1-1 มาตรการลดการใช้ไฟฟ้า

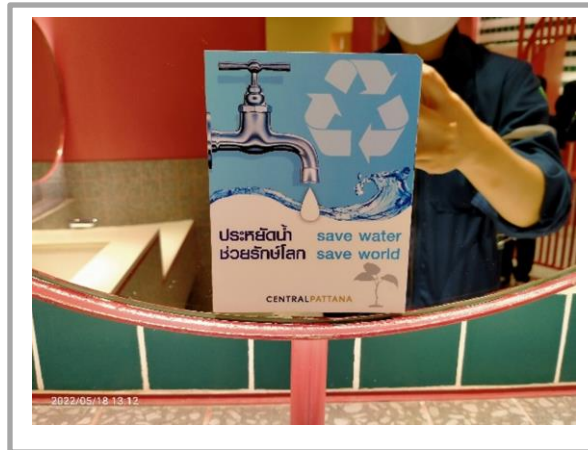
รูปที่ 3.1-2 มาตรการลดปริมาณน้ำใช้

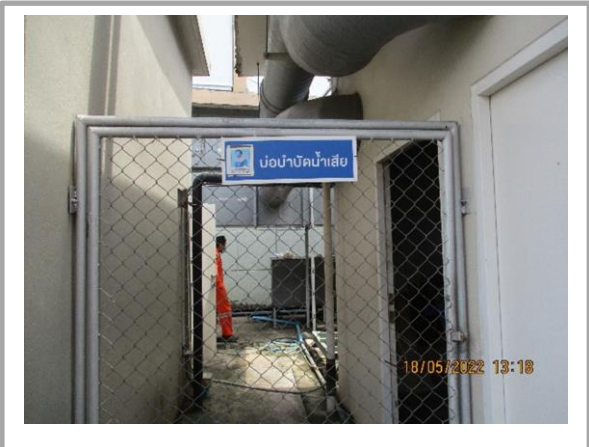
รูปที่ 3.1-3 ระบบบำบัดน้ำเสียของโครงการ

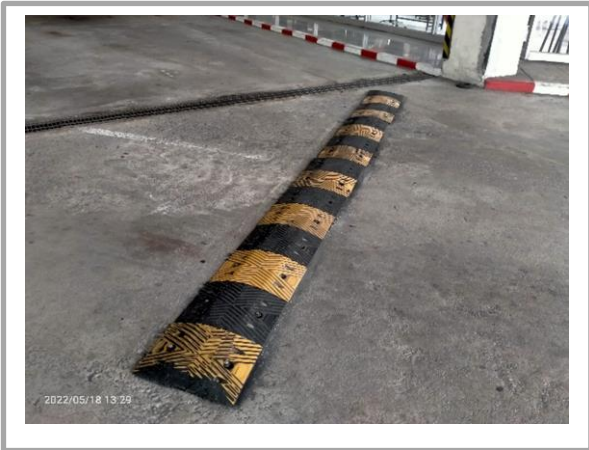
รูปที่ 3.1-7 แถบชะลอความเร็ว (Rumble Strip)
ก่อนถึงทางเข้าออกโครงการ

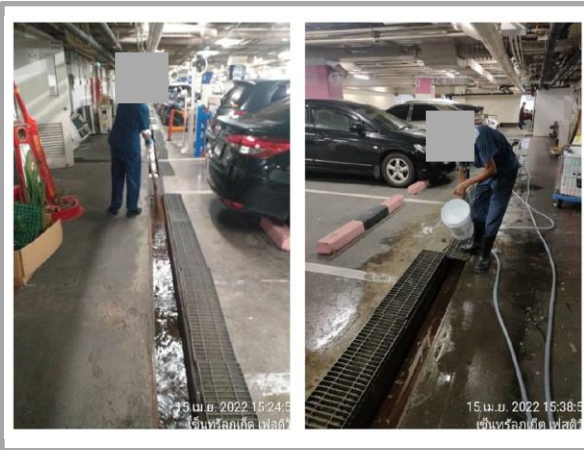
รูปที่ 3.1-18 ทำความสะอาดระบบระบายน้ำภายในโครงการ

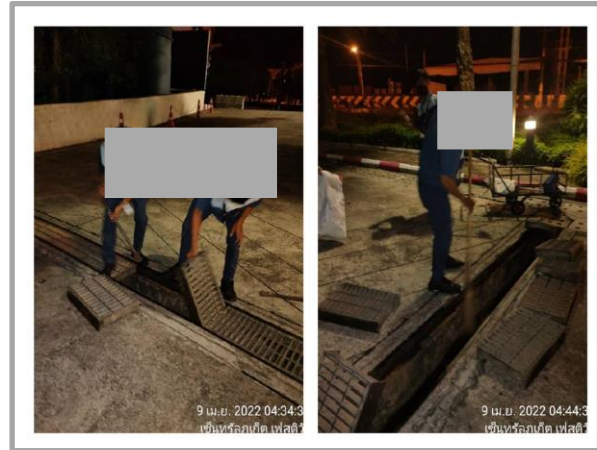
รูปที่ 3.1-19 ขุดลอกทางระบายน้ำริมถนนวิจิตรสงคราม

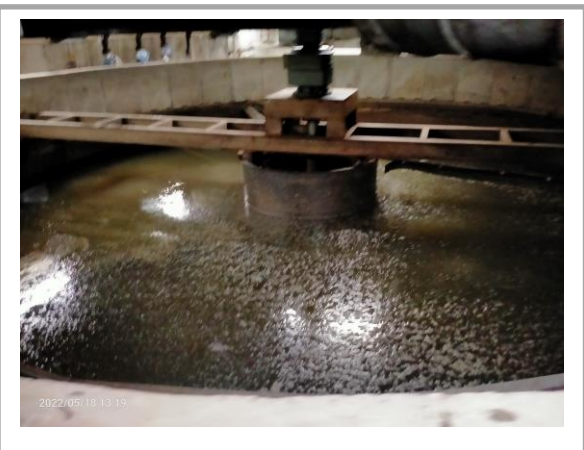
รูปที่ 3.1-20 บ่อดักตะกอน ระบบบำบัดน้ำเสีย
แบบ Deep shaft

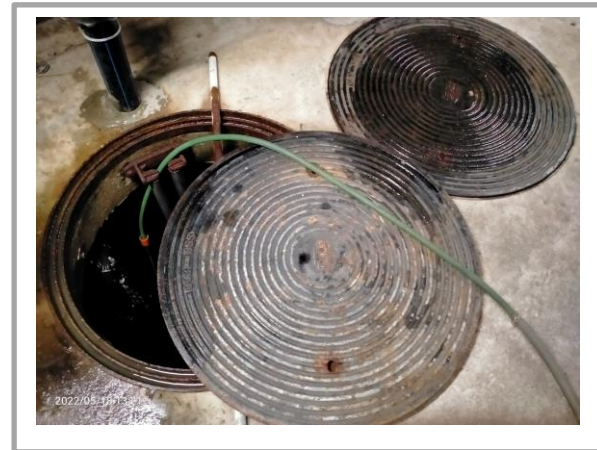
รูปที่ 3.1-21 บ่อกักเก็บตะกอน

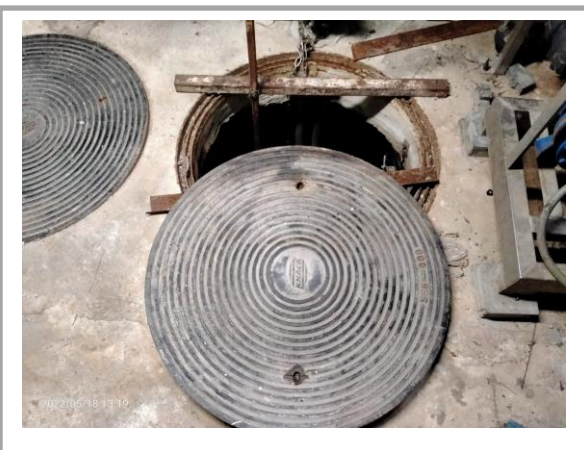
รูปที่ 3.1-22 บ่อน้ำใส

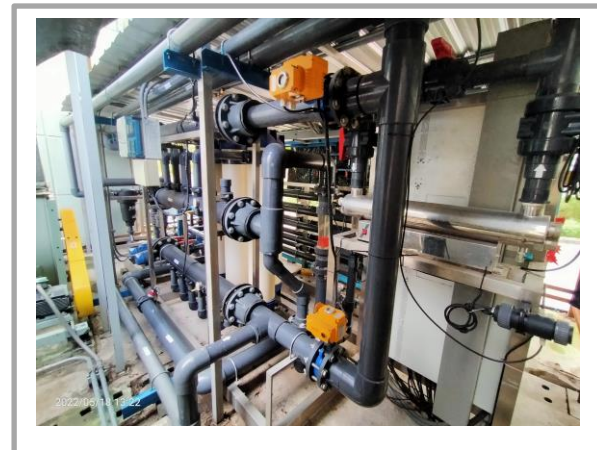
รูปที่ 3.1-23 น้ำ Reuse

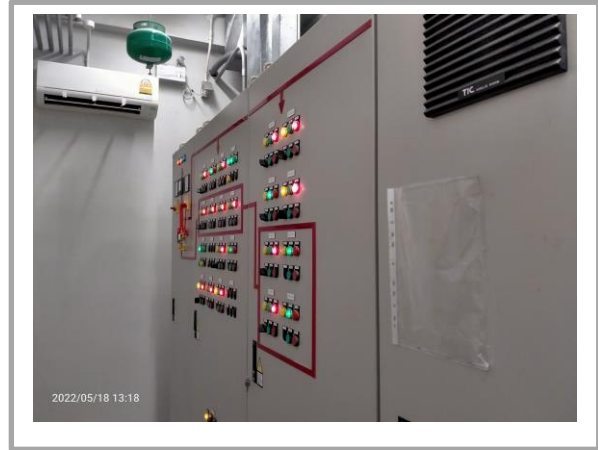
รูปที่ 3.1-25 ตู้ควบคุมระบบบำบัดน้ำเสีย

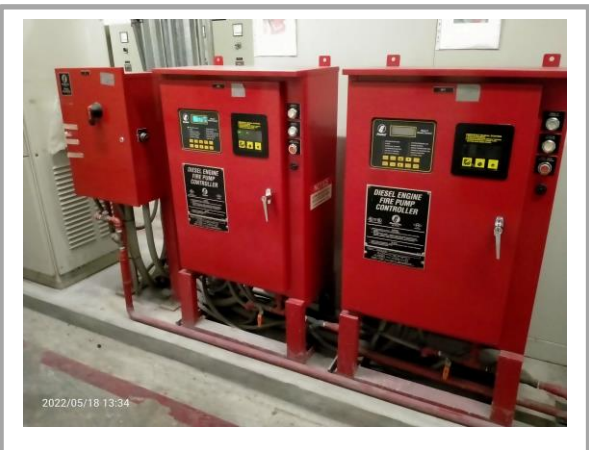
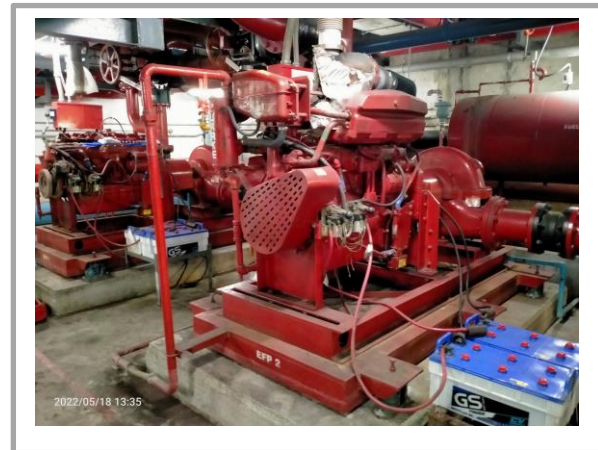
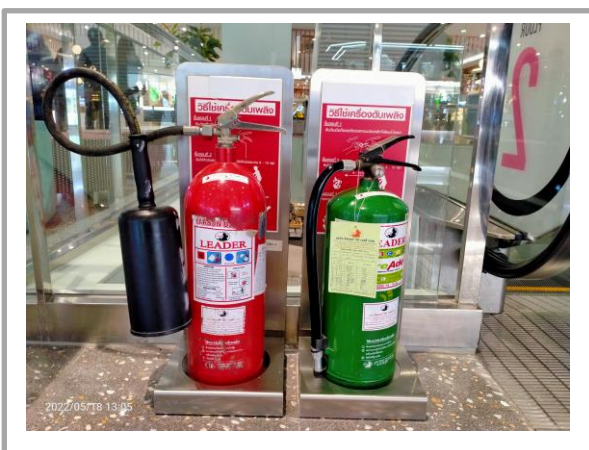
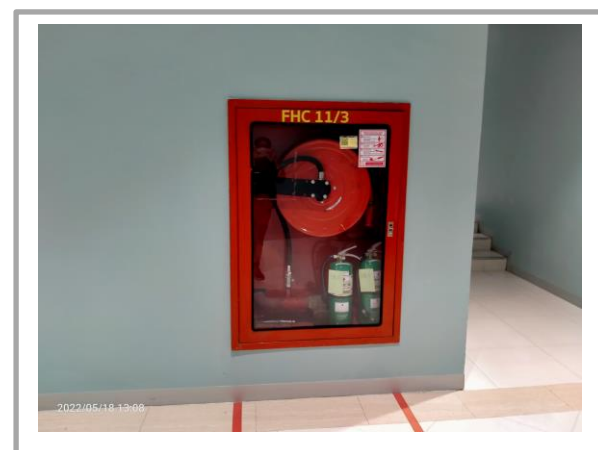
รูปที่ 3.1-26 ระบบป้องกันอัคคีภัยของโครงการ

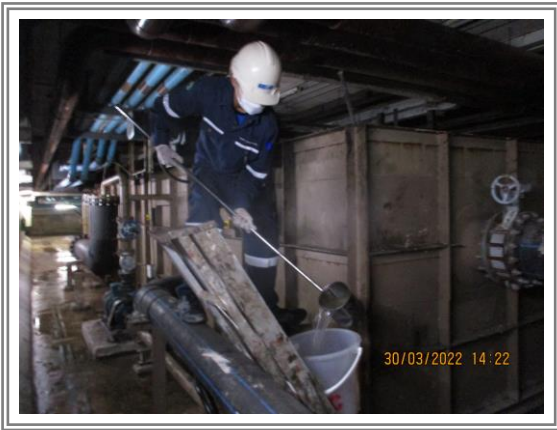
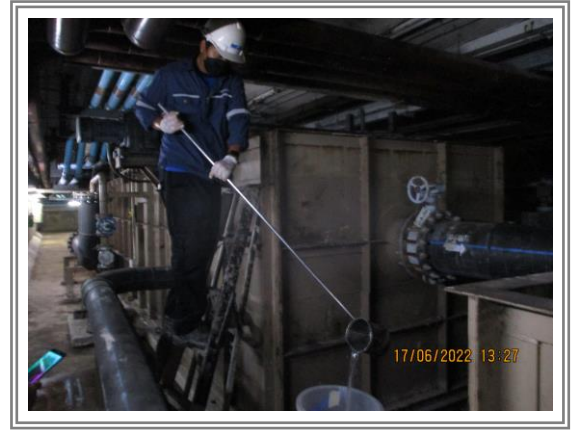
รูปที่ 4.3-26 รูปแสดงการเก็บตัวอย่างเพื่อตรวจวิเคราะห์คุณภาพน้ำทิ้ง บริเวณบ่อสูบล
ดำเนินการเก็บตัวอย่างระหว่างเดือนมกราคม – มิถุนายน 2565

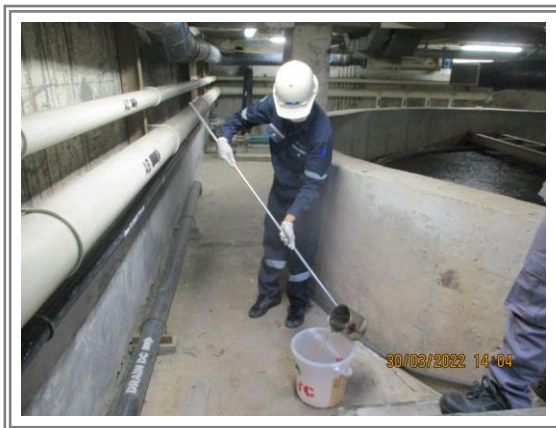
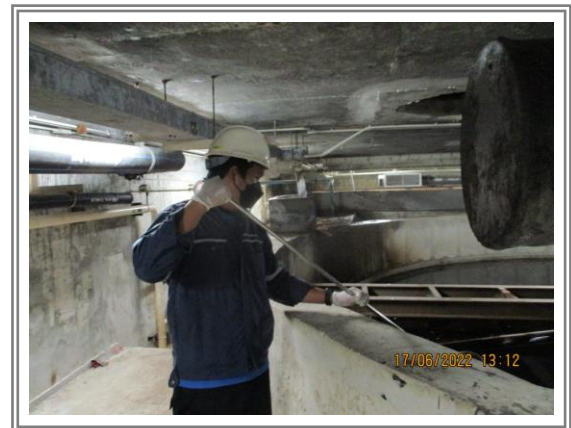
รูปที่ 4.3-27 รูปแสดงการเก็บตัวอย่างเพื่อตรวจวิเคราะห์คุณภาพน้ำทิ้ง บริเวณจุดระบายน้ำทิ้งของโครงการ
ดำเนินการเก็บตัวอย่างระหว่างเดือนมกราคม – มิถุนายน 2565

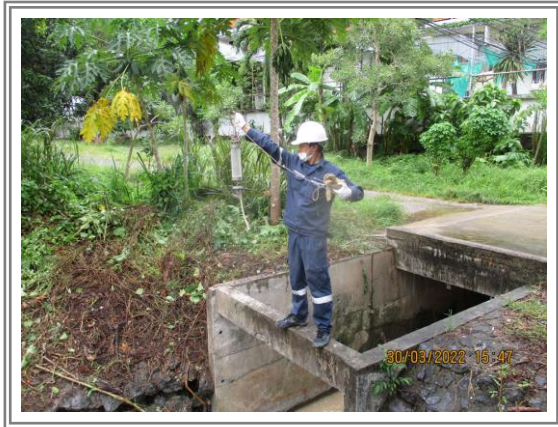
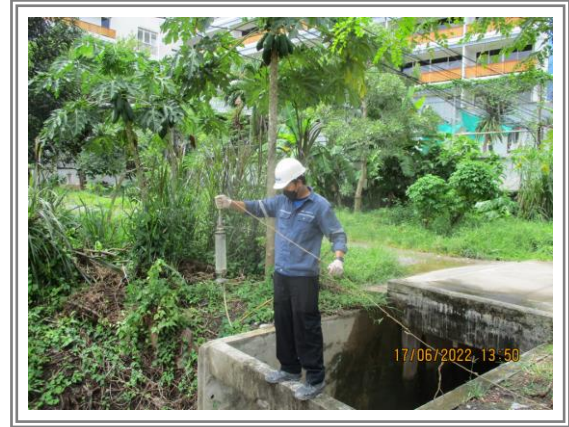
รูปที่ 4.3-28 รูปแสดงการเก็บตัวอย่างเพื่อตรวจวิเคราะห์คุณภาพน้ำผิวดิน บริเวณลำรางสาธารณะ
ดำเนินการเก็บตัวอย่างระหว่างเดือนมกราคม – มิถุนายน 2565
