บทที่ 3

การปฏิบัติตามมาตรการป้องกันและแก้ไขผลกระทบสิ่งแวดล้อม

3.1 ผลการปฏิบัติตามมาตรการป้องกันและแก้ไขผลกระทบสิ่งแวดล้อม

ตารางที่ 3.1-1 สรุปผลการปฏิบัติตามมาตรการป้องกันและแก้ไขผลกระทบสิ่งแวดล้อม โครงการอาคารชุดพักอาศัยฟูลเลอตัน สุขุมวิท

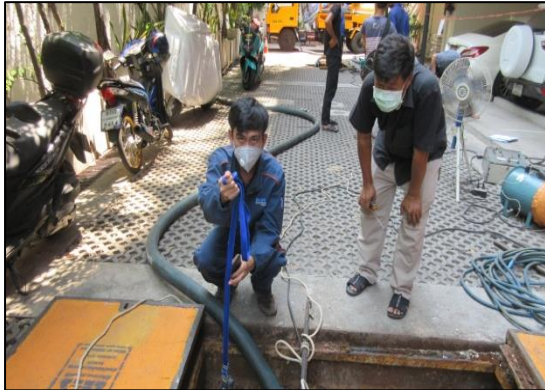
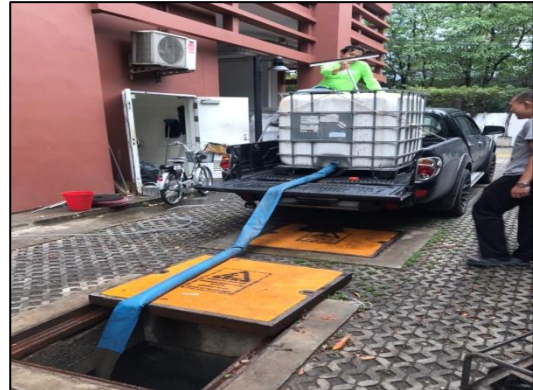
ภาพที่ 11 การสูบน้ำของโครงการ

- หมั่นตรวจสอบดูแลการทำงานของระบบบำบัดน้ำเสีย ให้มีประสิทธิภาพ คืออยู่เสมอ เช่น หมั่นตรวจสอบและ ส่วนตะกอนออกจากระบบทุก 3 เดือนหรือตามความ เหมาะสม ฯลฯ	- โครงการมีการสูบตะกอนตามแผนการซ่อมบำรุงและ ตรวจเช็คประสิทธิภาพของระบบบำบัดอยู่เสมอ เพื่อ ให้ผลน้ำหลังการบำบัดมีค่าอยู่ในเกณฑ์มาตรฐานที่ กำหนด หากพบว่าผลน้ำหลังการบำบัดมีค่าผิดปกติ โครงการจะรีบดำเนินการแก้ไขโดยทันที	-	- ดังภาพที่ 11 และ ภาคผนวกที่ 3

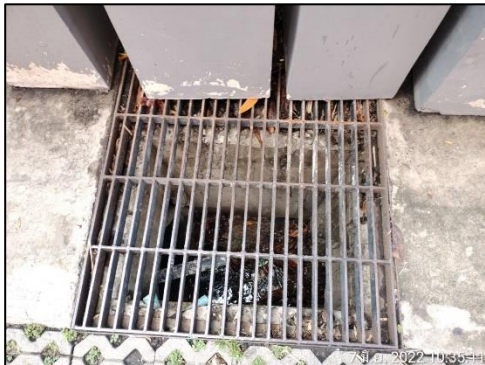
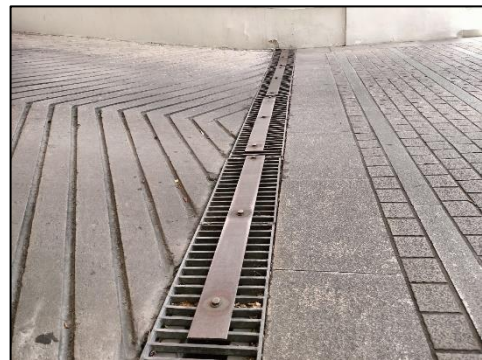
ภาพที่ 12 รางระบายน้ำภายในโครงการ

2. คุณค่าการใช้ประโยชน์ ของมนุษย์ (ต่อ) 2.3 การใช้ไฟฟ้าและการ อนุรักษ์พลังงาน	- จัดสร้างบ่อพักน้ำบริเวณรางระบายน้ำชั่วคราวเพื่อดัก เศษตะกอนดินให้จมตัวก่อนสูบออกสู่ท่อระบายน้ำ สาธารณะ	- โครงการจัดให้มีบ่อพักน้ำบริเวณรางระบายน้ำชั่วคราว เพื่อดักเศษตะกอนดินให้จมตัวก่อนสูบออกสู่ท่อระบาย น้ำสาธารณะ	-	- ดังภาพที่ 12

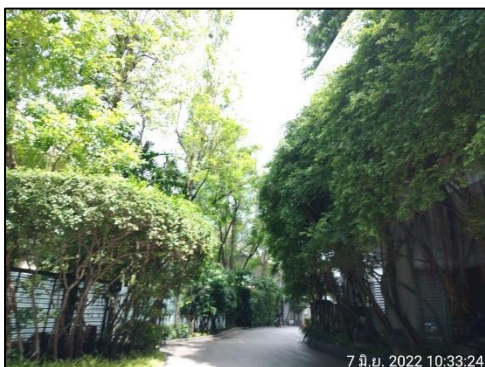
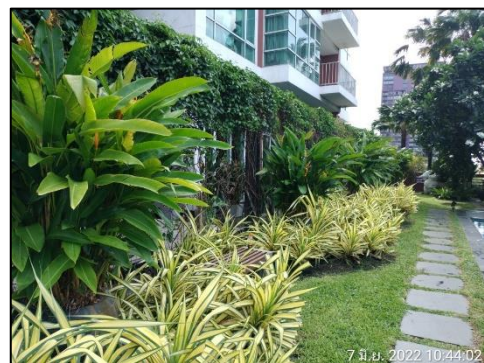
ภาพที่ 13 พื้นที่สีเขียว

2.4 การระบายอากาศ	- จัดให้มีพื้นที่สีเขียวทั้งหมดภายในโครงการ 1,906 ตารางเมตร โดยให้มีการปลูกต้นไม้พุ่มและไม่ยืนต้นใน บริเวณชั้นที่ 1 5 32 และชั้นดาดฟ้าเป็นต้น เพื่อให้ทำให้อากาศ เย็นสบายและช่วยลดการระบายปริมาณความร้อน ออกจากอาคารโครงการ	- โครงการได้จัดให้มีพื้นที่สีเขียว ตามที่มาตรการกำหนด และมีการปลูกต้นไม้พุ่มและไม่ยืนต้นในบริเวณชั้นที่ 1 5 32 และชั้นดาดฟ้า นอกจากนี้โครงการยังได้มีการดูแล รักษาพื้นที่ดังกล่าวให้มีประสิทธิภาพอยู่เสมอ	-	- ดังภาพที่ 10 และ ภาพที่ 13

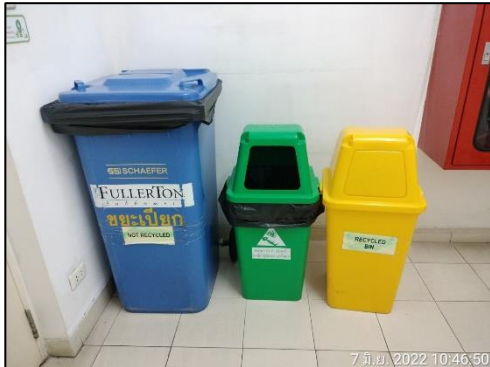
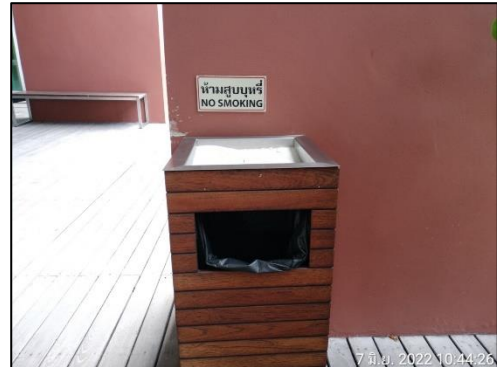
ภาพที่ 14 ภาพขณะรองรับมูลฝอยมีฝาปิดมิดชิด

2. คุณค่าการใช้ประโยชน์ ของมนุษย์ (ต่อ) 2.5 การจัดการขยะมูล ฝอย	- จัดให้มีการคัดแยกประเภทของมูลฝอยเป็นมูลฝอยสด มูลฝอยแห้ง และมูลฝอยที่นำกลับมาใช้ใหม่ได้ก่อน รวบรวมเข้าเก็บที่ห้องพักมูลฝอยเพื่อลดปริมาณมูลฝอย ให้น้อยลง	- โครงการจัดได้เตรียมภาชนะรองรับมูลฝอยมีฝาปิด มิดชิดโดยแบ่งมูลฝอยออกเป็น 2 ประเภท คือ มูลฝอยที่ นำกลับมาใช้ใหม่ และมูลฝอยที่ไม่นำกลับมาใช้ใหม่ได้ อีก	-	- ดังภาพที่ 14

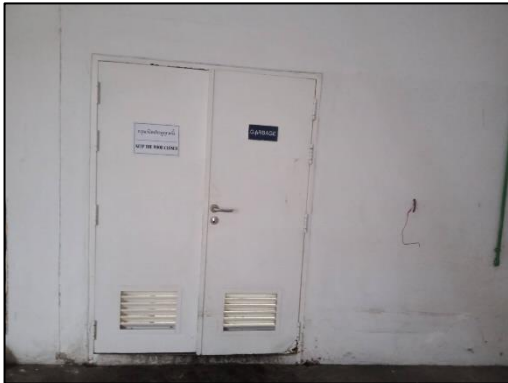
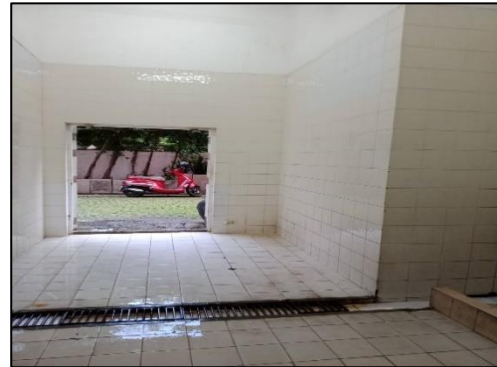
ภาพที่ 15 ห้องรวบรวมมูลฝอย

- จัดให้มีห้องพักมูลฝอยรวมมีความจุของห้อง 46 ลบ.ม. หรือสามารถเก็บกักมูลฝอยได้ไม่น้อยกว่า 3 วัน โดยห้อง เก็บมูลฝอยเปียกต้องเป็นห้องควบคุมอุณหภูมิที่ประมาณ 10-15 องศาเซลเซียส	- โครงการจัดให้มีที่มีความจุของห้อง 46 ลบ.ม.หรือ สามารถเก็บกักมูลฝอยได้ไม่น้อยกว่า 3 วัน ซึ่งโดยปกติ แล้วโครงการได้ประสานหน่วยงานรับกำจัดเข้ามาจัดเก็บ มูลฝอยเป็นประจำทุกวันอยู่แล้ว เพื่อไม่ให้แอ่ง สะสมของเชื้อโรค	-	- ดังภาพที่ 15

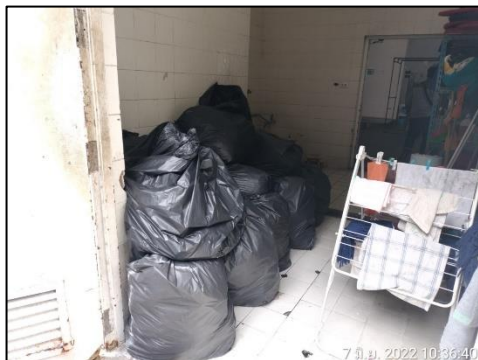
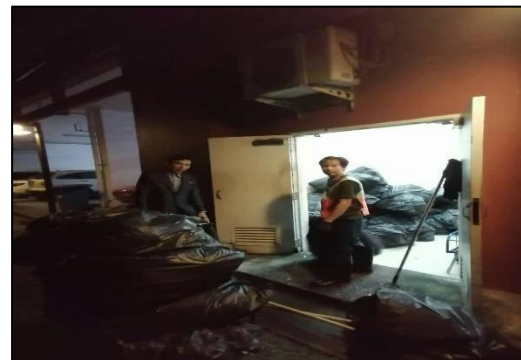
ภาพที่ 16 รวบรวมมูลฝอย

2.5 การจัดการขยะมูล ฝอย	- จัดเตรียมภาชนะรองรับมูลฝอยมีฝาปิดมิดชิดไว้ใน ห้องพักทุกห้องและพื้นที่ใช้ประโยชน์อื่นๆให้เพียงพอ ปริมาณมูลฝอยที่เกิดขึ้นมูลฝอยที่จะนำเข้าพักที่ห้องพัก มูลฝอยควรนำไปใส่ถุงดำและมัดปากถุงให้สนิทอีกชั้นหนึ่ง เพื่อป้องกันการซึมผ่านน้ำขยะมูลฝอย	- โครงการจัดได้เตรียมภาชนะรองรับมูลฝอยมีฝาปิด มิดชิดไว้ตามห้องพักทุกห้องและพื้นที่โดยรอบโครงการ เพียงพอปริมาณมูลฝอยที่เกิดขึ้น และจะถูกรวบรวมนำ ใส่ถุงดำมัดปากถุงอย่างแน่นหนา ก่อนและตรวจสอบการ แตก รั่ว ของถุง ก่อนจะนำเข้าพักที่ห้องพักมูลฝอย เพื่อให้หน่วยงานรับกำจัดมาขนย้ายในทุกวัน	-	- ดังภาพที่ 14 ถึง ภาพที่ 16

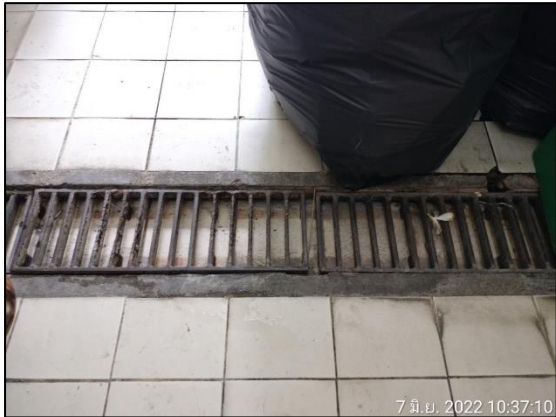
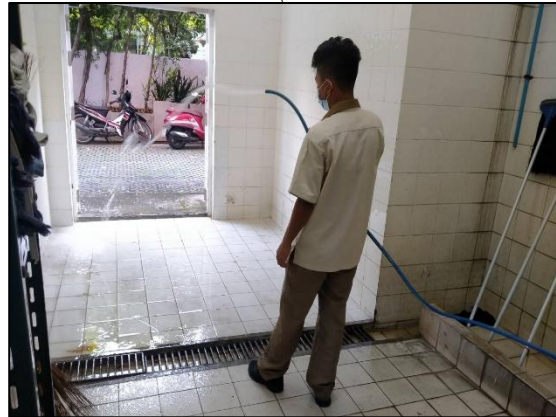
ภาพที่ 17 รางระบายน้ำห้องรวมขยะและทำความสะอาดรางระบายน้ำห้องรวมขยะ

- จัดให้มีรางระบายน้ำภายในห้องพักมูลฝอยเชื่อมต่อกับ ระบบบำบัดน้ำเสียของโครงการเพื่อรวบรวมน้ำชะฝอย (ถ้ามี) และน้ำล้างทำความสะอาดเข้าทำการบำบัดก่อน ปล่อยระบายออก	- โครงการได้จัดให้มีรางระบายน้ำภายในห้องพักมูลฝอย เชื่อมต่อกับระบบบำบัดน้ำเสียของโครงการ เพื่อรวบรวม น้ำชะฝอย และน้ำล้างทำความสะอาดเข้าทำการบำบัด ก่อนปล่อยระบายออก โดยโครงการได้จัดให้มีเจ้าหน้าที่ ทำความสะอาดห้องพักและล้าง ทุกครั้งหลังหน่วยงาน กำจัดมาขนย้ายมูลฝอยออกจากโครงการ	-	- ดังภาพที่ 17 และ ภาพที่ 18

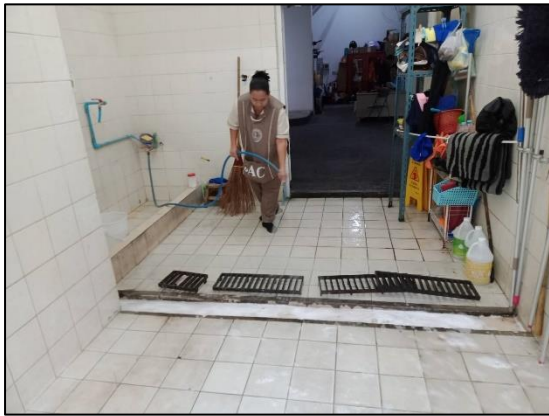
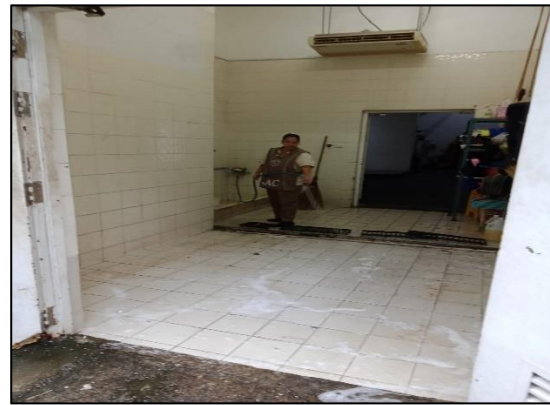
ภาพที่ 18 ทำความสะอาดห้องรวมขยะ

- ทำความสะอาดห้องพักมูลฝอยด้วยน้ำยาฆ่าเชื้อโรค ทุกสัปดาห์เพื่อป้องกันการกระจายของเชื้อโรคและกลิ่น ไม่พึงประสงค์น้ำล้างทำความสะอาดให้ระบายเข้าสู่ ระบบบำบัดน้ำเสียของโครงการ	- โครงการจัดเจ้าหน้าที่ทำความสะอาดห้องพักมูลฝอย ทุกครั้งหลังหน่วยงานมาขนย้ายมูลฝอยออกจากโครงการ	-	- ดังภาพที่ 18

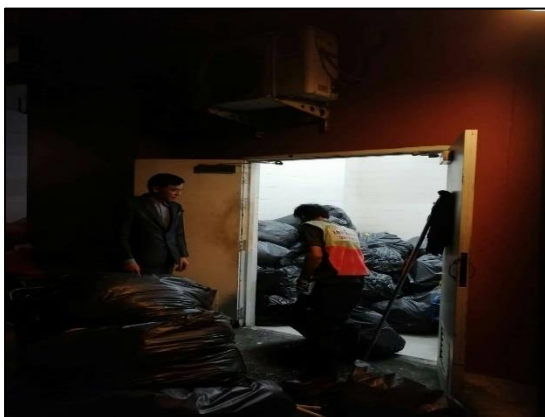
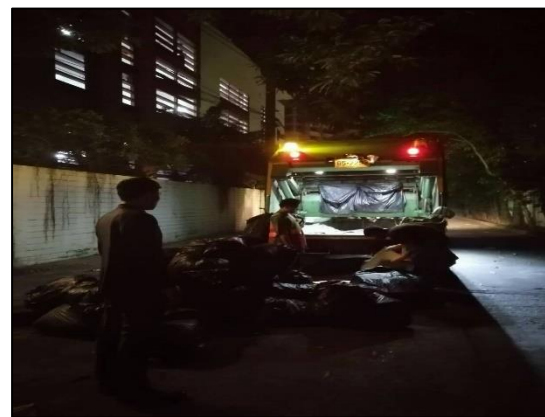
ภาพที่ 19 เก็บขนขยะ

2. คุณค่าการใช้ประโยชน์ ของมนุษย์ (ต่อ) 2.5 การจัดการขยะมูล ฝอย 2.6 การบำบัดน้ำเสีย	- ควบคุมดูแลการเก็บขนมูลฝอยไปยังห้องพักมูลฝอย อย่างใกล้ชิดโดยควรหลีกเลี่ยงการใช้พื้นที่สาธารณะใน การลำเลียงมูลฝอย	- โครงการจัดให้มีเจ้าหน้าที่ ควบคุมดูแลการลำเลียงเก็บ ขนมูลฝอยไปยังห้องพักมูลฝอย และการขนย้ายมูลฝอย จากห้องพักสู่รถขนถ่ายจากหน่วยงานอย่างใกล้ชิด	-	- ดังภาพที่ 19

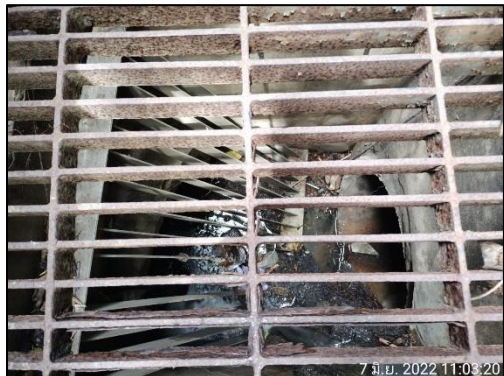
ภาพที่ 20 ตะแกรงดักขยะ

- ติดตั้งตะแกรงดักขยะที่บ่อบำบัดน้ำ (Manhole) สุกท้ายก่อนที่จะระบายน้ำออกสู่ท่อสาธารณะและหมั่นตรวจสอบดักขยะออกเป็นประจำ	- โครงการได้ติดตั้งตะแกรงดักขยะที่บ่อบำบัดน้ำ (Manhole) สุกท้ายก่อนที่จะระบายน้ำออกสู่ท่อสาธารณะและทำความสะอาดเป็นประจำสม่ำเสมอ	-	- ดังภาพที่ 20

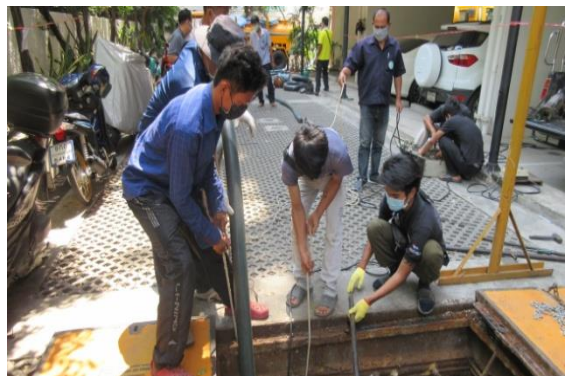
ภาพที่ 21 ทำความสะอาดระบบบำบัดน้ำเสีย

- บ่อดักไขมันจะต้องได้รับการตรวจสอบดูแลบำรุงรักษาให้มีประสิทธิภาพคืออยู่เสมอโดยเฉพาะระบบระบายอากาศและตามรอยรั่วซึมต่างๆเพื่อป้องกันกลิ่นรบกวน	- โครงการได้ตรวจสอบดูแลบำรุงรักษาบ่อดักไขมันให้มีประสิทธิภาพคืออยู่เสมอเพื่อป้องกันกลิ่นรบกวน	-	- ดังภาพที่ 21

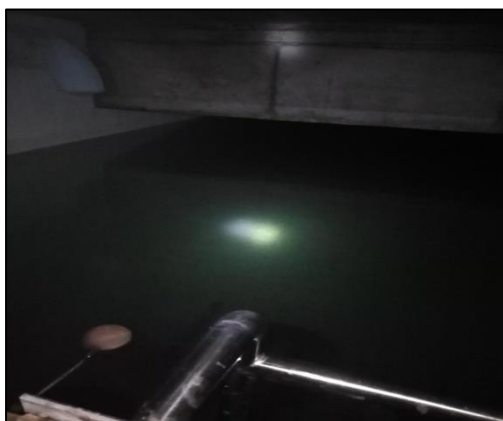
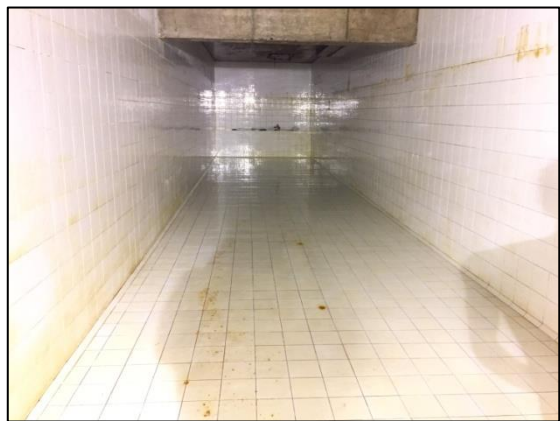
ภาพที่ 22 บ่อหน่วงน้ำ

2.7 การระบายน้ำและ ป้องกันน้ำท่วม	- จัดให้มีบ่อหน่วงน้ำที่ชั้นใต้ดินมีปริมาตรไม่ต่ำกว่า 187 ลบ.ม. เพื่อกักเก็บน้ำฝนในระยะเวลา 3 ชั่วโมง บ่อจะต้อง ติดตั้งเครื่องสูบน้ำหรือความสามารถในการสูบน้ำ ออกไม่มากกว่าอัตราการระบายน้ำก่อนพัฒนาโครงการ หรือ 0.019 ลูกบาศก์เมตรต่อวินาที	- โครงการจัดให้มีบ่อหน่วงน้ำที่ชั้นใต้ดินมีปริมาตร ตามที่ระบุไว้ในมาตรการ เพื่อกักเก็บน้ำฝนในระยะเวลา 3 ชั่วโมงโดย บ่อมีการติดตั้งเครื่องสูบน้ำและมีขนาด ตามที่ระบุไว้ในมาตรการ	-	- ดังภาพที่ 22

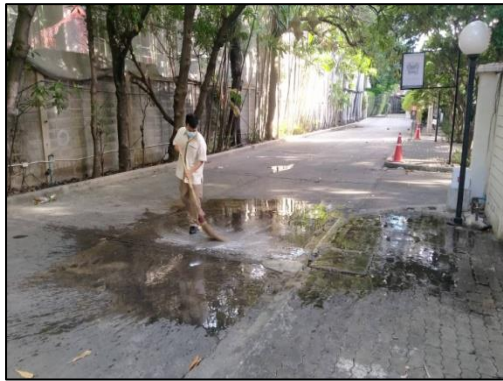
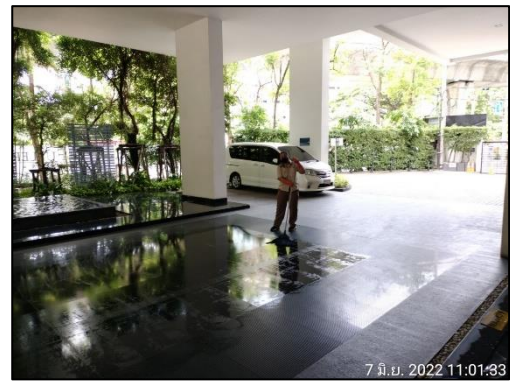
ภาพที่ 26 ทำความสะอาดพื้นที่โครงการ

องค์ประกอบทางสิ่งแวดล้อม และคุณค่าต่างๆ	มาตรการป้องกันและแก้ไขผลกระทบสิ่งแวดล้อม	รายละเอียดการปฏิบัติตามมาตรการฯ	ปัญหา/อุปสรรค และการแก้ไข	เอกสารอ้างอิง รูปภาพหรือเอกสาร
4 คุณค่าต่อคุณภาพชีวิต 4.1 การสาธารณสุข	- จัดให้มีระบบสุขาภิบาลและสิ่งแวดล้อมภายใน โครงการและสุขลักษณะและเพียงพอต่อผู้อาศัยและได้ พนักงานโครงการ	- จัดให้มีพนักงานทำความสะอาดเพื่อสุขลักษณะของ ผู้พักอาศัยและเจ้าหน้าที่ดูแลภูมิทัศน์บริเวณภายนอก-ใน โครงการ	-	- ดังภาพที่ 10 ภาพ ที่ 26

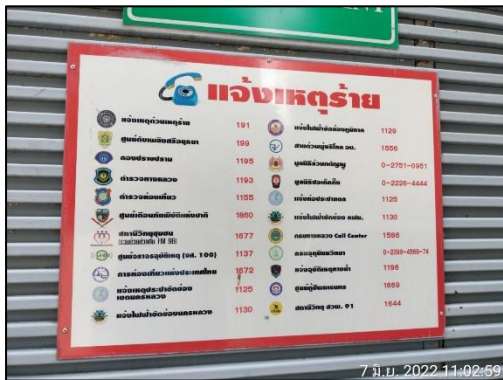
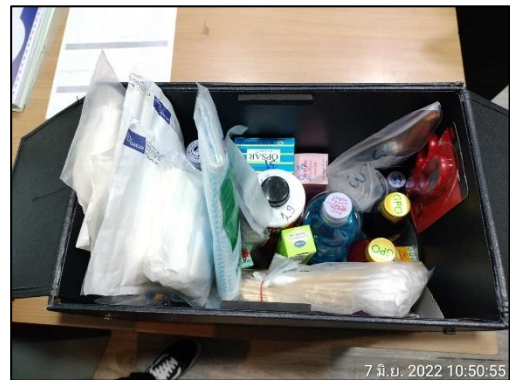
ภาพที่ 27 เบอร์โทรฉุกเฉิน

- จัดให้มีอุปกรณ์ปฐมพยาบาลเบื้องต้นและอุปกรณ์ ช่วยชีวิตอื่นๆที่จำเป็นรวมถึงพาหนะสำรองในกรณี ฉุกเฉินที่ต้องนำส่งสถานพยาบาลให้พร้อมมีอุปกรณ์ ปฐมพยาบาลเบื้องต้นและอุปกรณ์ช่วยชีวิตอื่นๆที่จำเป็น รวมถึงพานะสำรองในกรณีฉุกเฉินจะต้องนำส่งหรือ แปลงบัตรโรงพยาบาลให้พร้อมตลอดเวลา	- โครงการจัดให้มีอุปกรณ์ปฐมพยาบาลเบื้องต้นและ เบอร์โทรฉุกเฉิน หากเกิดเหตุกรณีฉุกเฉินสามารถ ประสานงานกับหน่วยงานที่เกี่ยวข้องในพื้นที่เพื่อระงับ เหตุตลอดเวลา	-	- ดังภาพที่ 27 และ ภาพที่ 28
