รายงานผลการปฏิบัติตามเงื่อนไขของมาตรการป้องกันและ  
แก้ไขผลกระทบสิ่งแวดล้อมและมาตรการติดตามตรวจสอบ  
คุณภาพสิ่งแวดล้อม โครงการ **Diamond condominium**

ประจำเดือน มกราคม – มิถุนายน 2565

บริษัท ซิลค์โปรเจกส์ จำกัด

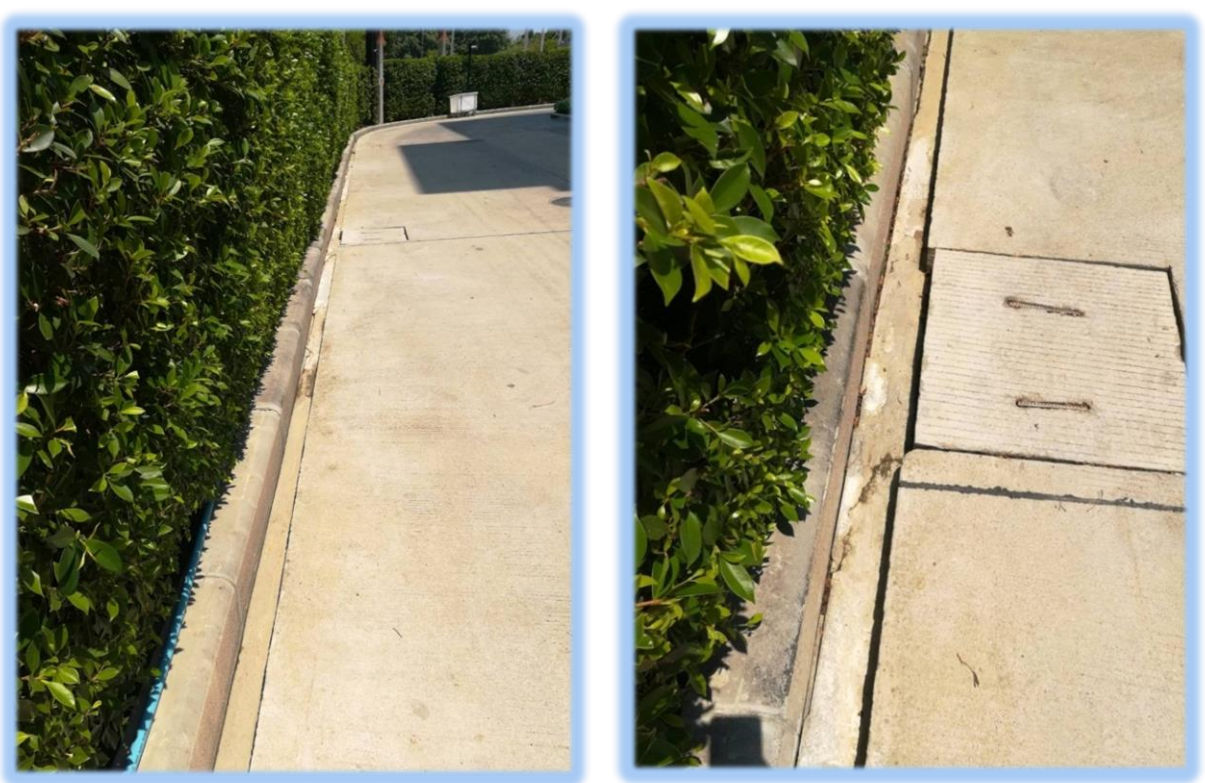
ภาพที่ 1-8 ระบบระบายน้ำฝน

ทางโครงการฯ จะแยกน้ำเสียกับน้ำฝนออกจากกัน โดยน้ำเสียที่ผ่านการบำบัดแล้วจะผ่านจุดตรวจคุณภาพน้ำจนได้มาตรฐานน้ำทิ้งอาคารประเภท ข ก่อนนำไปรดต้นไม้ในพื้นที่โครงการฯ ทุกวัน (ภาพที่ 1-8) สำหรับการระบายน้ำฝนเนื่องจากโครงการฯ มีพื้นที่สีเขียวประมาณร้อยละ 20 ของพื้นที่โครงการฯ น้ำฝนส่วนใหญ่จึงปล่อยให้ซึมลงดิน ส่วนน้ำฝนจากหลังคา ถนนที่จอดรถและทางเดินจะรวบรวมลงสู่ท่อระบายน้ำคอนกรีตเสริมเหล็กก่อนปล่อยลงบ่อหนองน้ำ

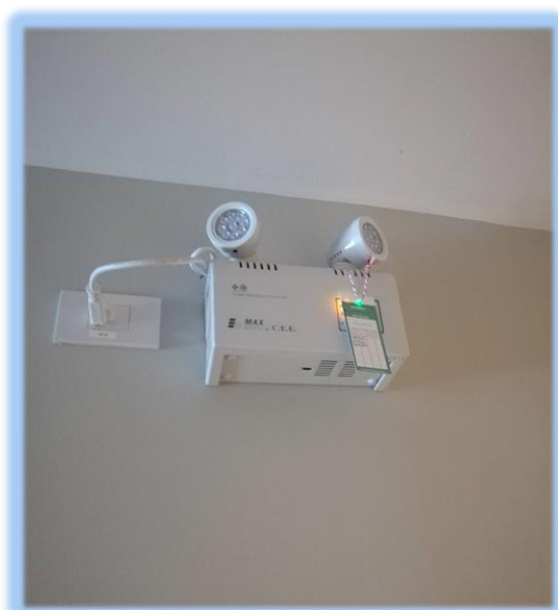
ภาพที่ 1-15 ไฟส่องสว่างฉุกเฉิน

ในกรณีเกิดเหตุการณ์ไฟฟ้าดับ ไฟฟ้าลัดวงจรหรือเกิดเพลิงไหม้ภายในอาคาร ทางโครงการฯ ได้จัดให้มีการติดตั้งไฟส่องสว่างฉุกเฉิน (ภาพ 1-15) เพื่อให้ทางเข้า – ออก และทางเดินภายในอาคารสามารถมองเห็นได้ชัดเจนเมื่อเกิดไฟฟ้าดับ โดยจะติดตั้งไว้ตามจุดต่างๆ ทั่วบริเวณพื้นที่อาคาร และมีป้ายไฟแสดงทางออกฉุกเฉิน (ภาพที่ 1-16) เพื่อให้สามารถมองเห็นทางออกจากอาคารได้ชัดเจนเมื่อเกิดไฟฟ้าดับ

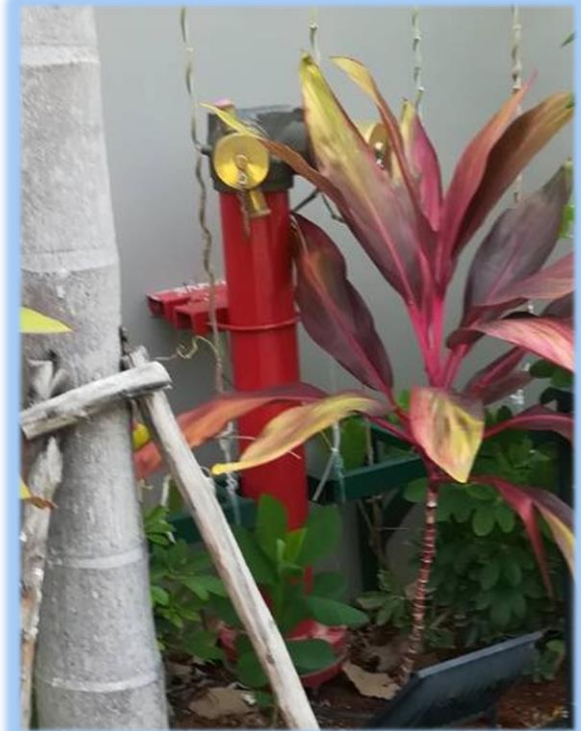
ภาพที่ 1-18 หัวรับน้ำดับเพลิงและระบบท่ออื่น

ระบบดับเพลิงของโครงการฯ ประกอบด้วย ชุดตู้ดับเพลิง (ภาพที่ 1-17) ตู้เก็บสายดับเพลิง ถังดับเพลิง ระบบท่อน้ำดับเพลิง(ภาพที่ 1-18) และแหล่งน้ำสำรองดับเพลิง

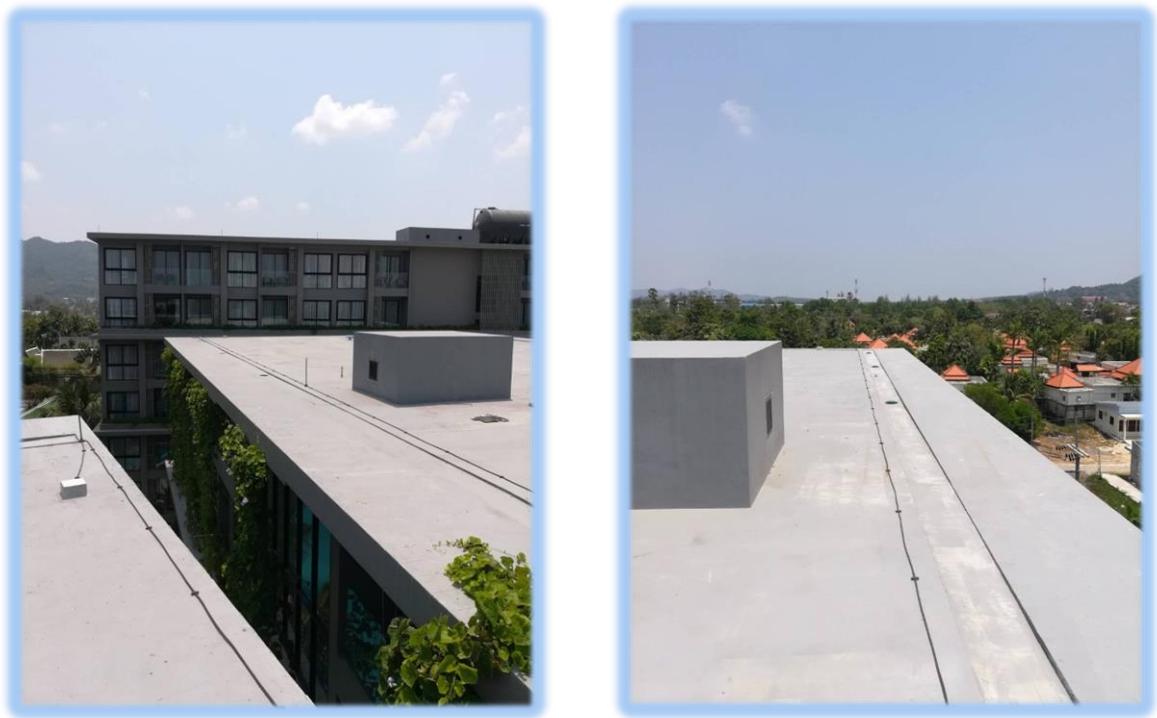
ภาพที่ 1-22 เสาล่อฟ้า

ทางโครงการฯ มีระบบป้องกันอันตรายจากฟ้าผ่าที่ชั้นหลังคาทุกอาคาร ซึ่งครอบคลุมพื้นที่รอบอาคารของโครงการฯโดยระบบจะประกอบด้วยหัวล่อฟ้า รอบพื้นที่ชั้นหลังคา(ภาพที่ 1-22)

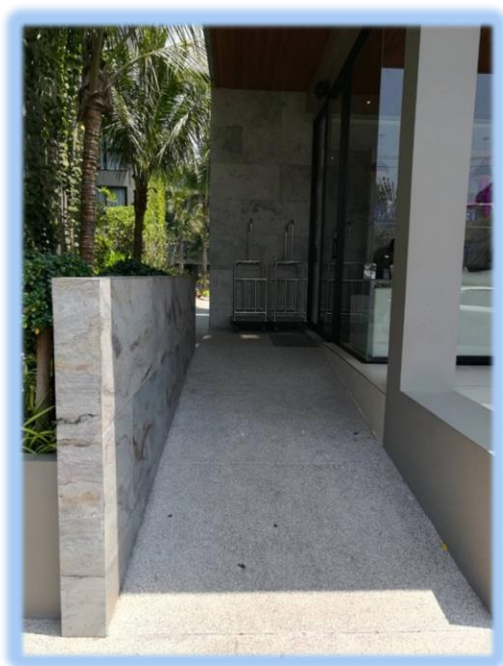
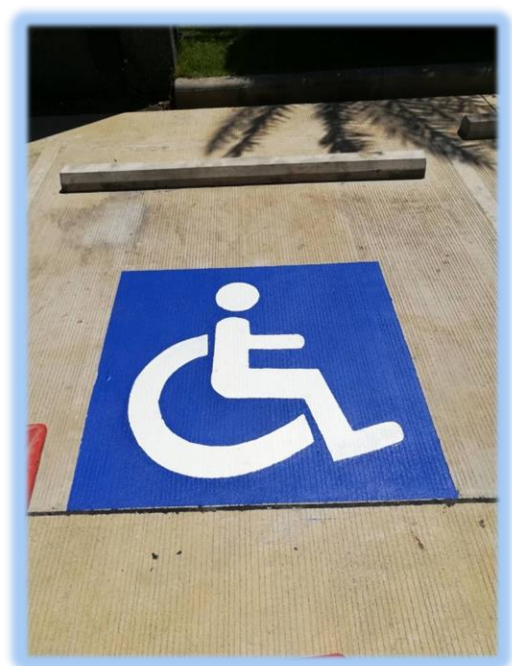
ภาพที่ 1-23 สิ่งอำนวยความสะดวกสำหรับผู้พิการหรือทุพพลภาพ และคนชรา

1. ทางลาด ทางโครงการฯ จัดให้มีทางลาดกว้าง 1.5 เมตร ผิวทางลาดเป็นพื้นผิวต่างสัมผัส ซึ่งเป็นวัสดุที่ไม่ลื่น
2. ที่จอดรถสำหรับผู้พิการหรือทุพพลภาพและคนชรา โดยโครงการฯ จัดให้มีที่จอดรถจำนวน 1 คัน
