บทที่ 2

ผลการปฏิบัติตามมาตรการป้องกันและแก้ไขผลกระทบสิ่งแวดล้อม

ตารางที่ 2.1 สรุปผลการปฏิบัติตามมาตรการป้องกันและแก้ไขผลกระทบสิ่งแวดล้อม โครงการ CENTRAL EMBASSY PARK (ระยะดำเนินการ)

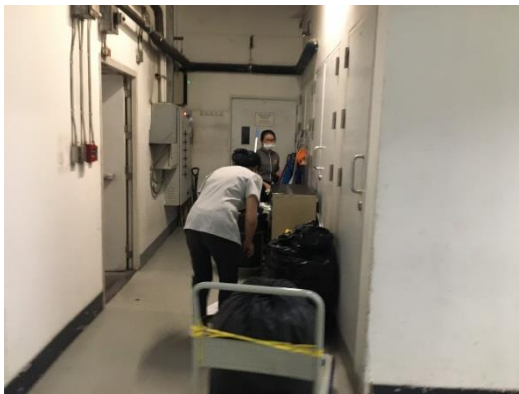
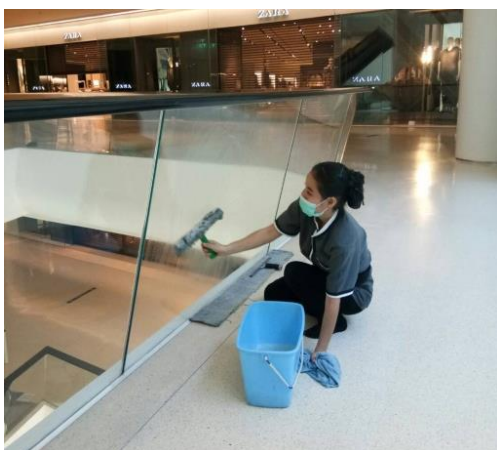
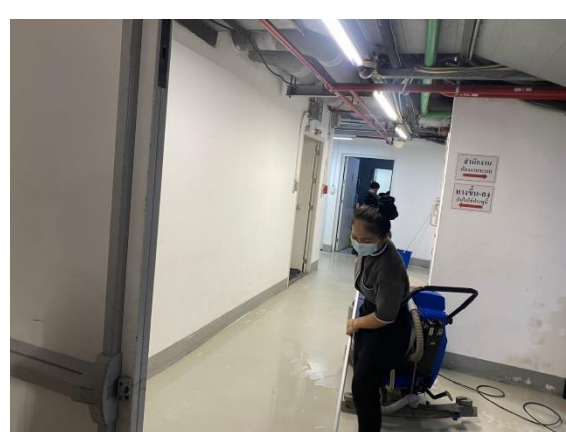
รูปที่ 2.3 พนักงานทำความสะอาดบริเวณรอบโครงการ

2. หมั่นดูแลรักษาความสะอาดถนนภายในโครงการโดยการ ฉีดล้างถนนเป็นประจำสม่ำเสมอ	- ทางโครงการมีการจัดเตรียมพนักงานคอยดูแลรักษาความ สะอาดถนนภายในโครงการโดยการฉีดล้างถนนเป็นประจำ สม่ำเสมอ	-	รูปที่ 2.3 พนักงาน ทำความสะอาดบริเวณรอบ โครงการ

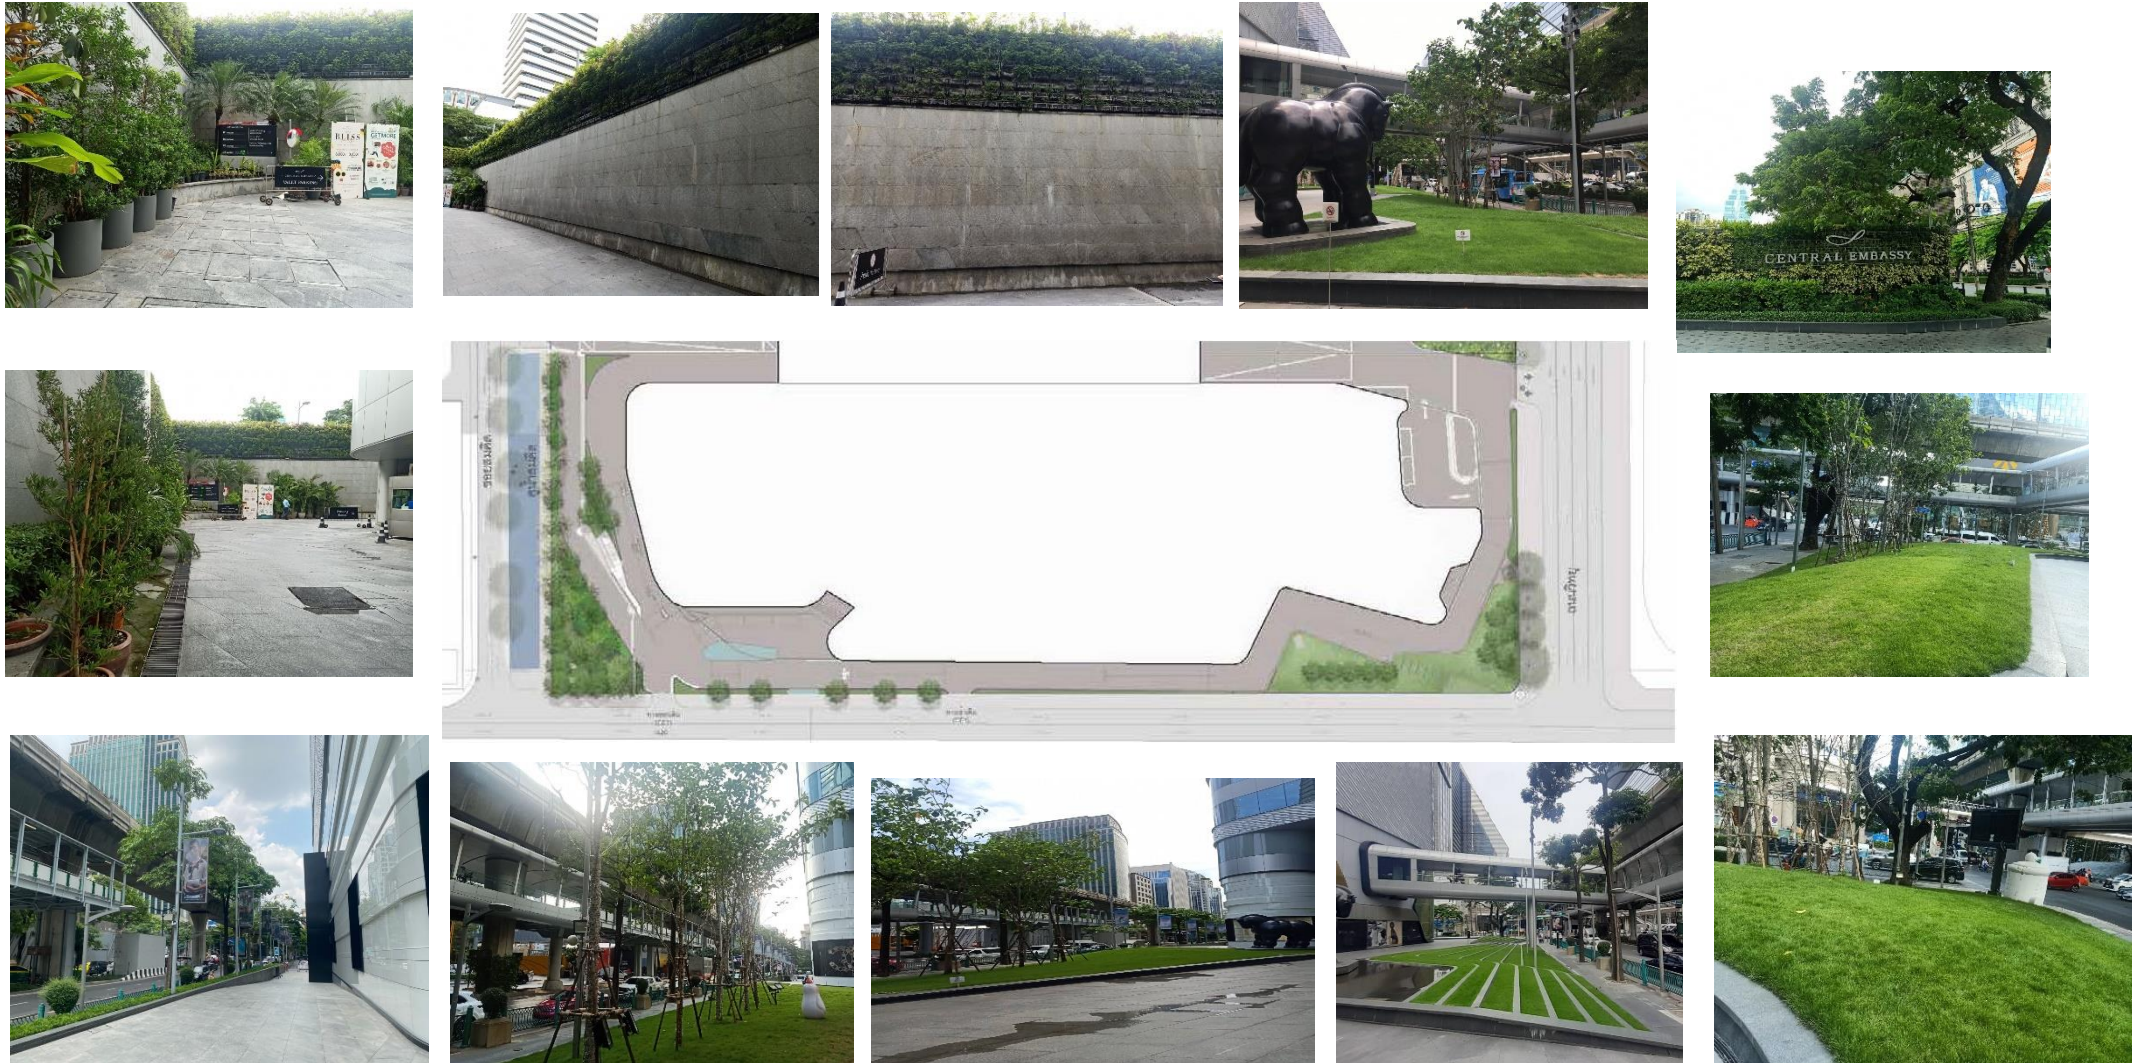
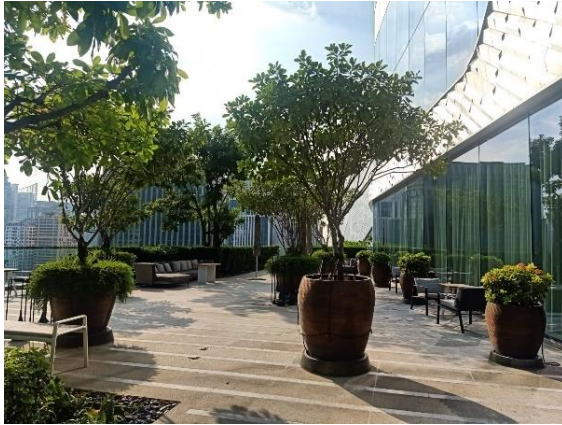
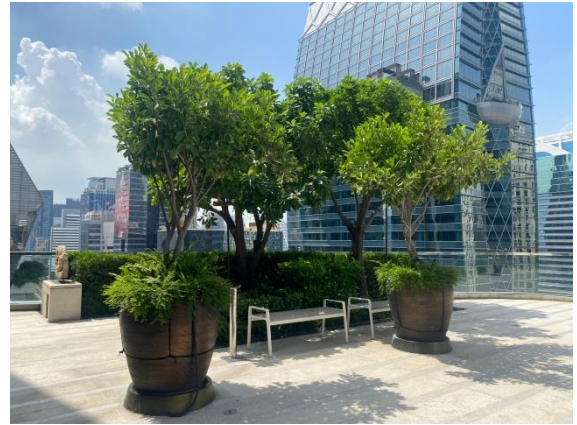
3. จัดให้มีพื้นที่สีเขียวภายในโครงการ 886 ตารางเมตร โดย ปลูกพืชคลุมพื้นที่ว่างทั้งหมดเพื่อไม่ให้เกิดฝุ่นละออง	- ทางโครงการได้จัดให้มีพื้นที่สีเขียวทั้งหมด 976.61 ตาราง เมตร แบ่งเป็น ชั้นที่ 1 จำนวน 802.61 ตารางเมตร และชั้น ที่ 9 จำนวน 174 ตารางเมตร โดยปลูกพืชคลุมพื้นที่ว่าง ทั้งหมดเพื่อไม่ให้เกิดฝุ่นละอองและเพื่อช่วยดูดซับ คาร์บอนไดออกไซด์ ช่วยลดอุณหภูมิอันเนื่องจากการคายน้ำ ของพืช และการระเหยน้ำจากผิวดิน		รูปที่ 2.4 พื้นที่สีเขียว ภาคผนวกที่ 2.8 พื้นที่สีเขียว ตามรายงานการเปลี่ยนแปลง

2. เลือกปลูกพันธุ์ไม้ที่มีคุณสมบัติในการดูดซับคาร์บอนมอนนอกไซด์ ที่เกิดจากยานพาหนะของโครงการได้ทั้งหมด	- ทางโครงการได้เลือกปลูกพันธุ์ไม้ที่มีคุณสมบัติในการดูดซับคาร์บอนมอนนอกไซด์ ที่เกิดจากยานพาหนะของโครงการได้ทั้งหมด อาทิเช่น หนวดปลาหมึกแคระ ประลึกวนยู หมากเหลือง สนใบพาย กล้วยาตุศุโขโต ไทรตัดแต่ง การะเกด พุดซ้อนและค้ำมอกหลวง	-	รูปที่ 2.4 พื้นที่สีเขียว ภาคผนวกที่ 2.8 พื้นที่ สีเขียวตามรายงานการ เปลี่ยนแปลง

4. จัดให้มีพื้นที่สีเขียวภายในโครงการให้มากที่สุด โดยจัดให้มีพื้นที่สีเขียว ขนาดพื้นที่รวม 886 ตร.ม ทั้งนี้ เพื่อช่วยลดปริมาณความร้อนที่สะสมของพื้นที่ลานจอดรถภายในพื้นที่โครงการ	- ทางโครงการได้จัดให้มีพื้นที่สีเขียวทั้งหมด 976.61 ตร.ม. แบ่งเป็น ชั้นที่ 1 จำนวน 802.61 ตร.ม และชั้นที่ 9 จำนวน 174 ตร.ม. โดยปลูกพืชคลุมพื้นที่ว่างทั้งหมด เพื่อไม่ให้เกิดฝุ่นละอองและเพื่อช่วยดูดซับคาร์บอนไดออกไซด์ และลดอุณหภูมิอันเนื่องจากการคายน้ำของพืช และการระเหยน้ำจากผิวดิน	-	รูปที่ 2.4 พื้นที่สีเขียว ภาคผนวกที่ 2.8 พื้นที่ สีเขียวตามรายงานการ เปลี่ยนแปลง

4. จัดให้มีพื้นที่สีเขียวภายในโครงการให้ได้มากที่สุด ที่บริเวณชั้นที่ 1 โดยมีพื้นที่สีเขียวรวมทั้งหมด 886 ตร.ม.	- ทางโครงการได้จัดให้มีพื้นที่สีเขียวทั้งหมด 976.61 ตร.ม. แบ่งเป็น ชั้นที่ 1 จำนวน 802.61 ตร.ม และชั้นที่ 9 จำนวน 174 ตร.ม. โดยปลูกพืชคลุมพื้นที่ว่างทั้งหมดเพื่อลดอุณหภูมิอันเนื่องจากการคายน้ำของพืช และการระเหยน้ำจากผิวดิน	-	รูปที่ 2.4 พื้นที่สีเขียว ภาคผนวกที่ 2.8 พื้นที่ สีเขียวตามรายงานการ เปลี่ยนแปลง

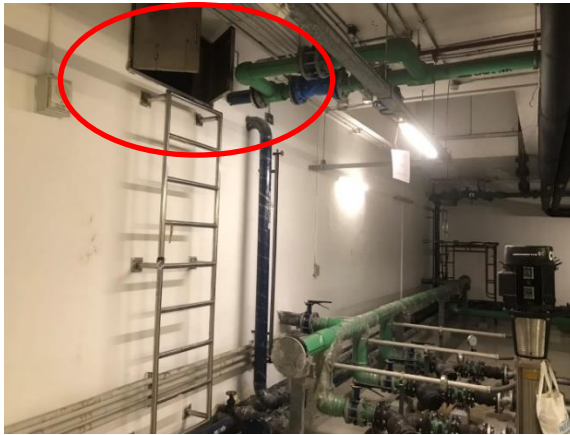
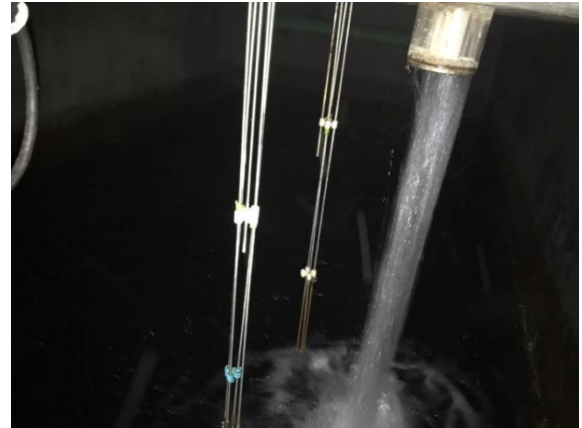
รูปที่ 2.5 ถังสำรองน้ำใช้

องค์ประกอบทางสิ่งแวดล้อม และคุณค่าต่าง ๆ	มาตรการป้องกันและแก้ไขผลกระทบสิ่งแวดล้อม	รายละเอียดการปฏิบัติจริง	ปัญหาและ แนวทางแก้ไข	อ้างอิง
3.6 การอนุรักษ์พลังงาน (ต่อ)	6. ในการจ่ายน้ำมายังส่วนต่าง ๆ ของโครงการจะสูบน้ำจากถังเก็บน้ำใต้ดินไปยังถังเก็บน้ำที่อยู่ระหว่างชั้น 8 และชั้นที่ 9 และชั้นเก็บน้ำชั้นที่ 37 ก่อนที่จะจ่ายให้กับส่วนต่าง ๆ ของโครงการ	- ทางโครงการจะทำการสูบน้ำจากถังเก็บน้ำใต้ดินไปยังถังเก็บน้ำที่อยู่ชั้น 7 และชั้นเก็บน้ำชั้นที่ 37 ก่อนที่จะจ่ายให้กับส่วนต่าง ๆ ของโครงการ	-	รูปที่ 2.5 ถึงสำรองน้ำใช้

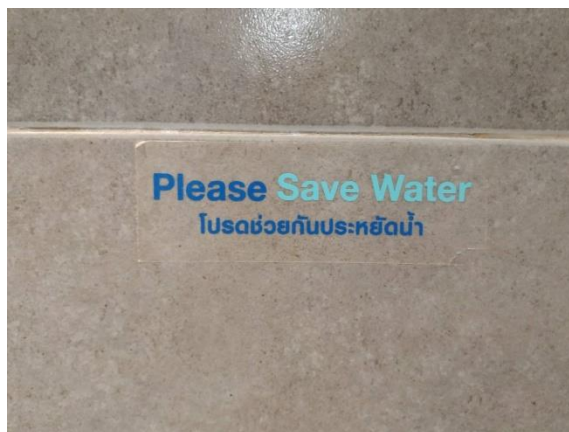
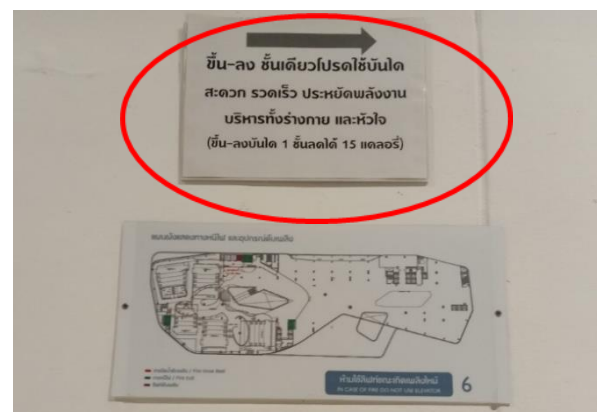
5. รมรณรงค์ให้ผู้มาใช้บริการและพนักงานใช้น้ำอย่างประหยัด	- ทางโครงการมีการรณรงค์ให้ผู้มาใช้บริการและพนักงานใช้น้ำอย่างประหยัด	-	รูปที่ 2.6 ป้ายรณรงค์ประหยัดน้ำ

3. รณรงค์ให้ผู้มาใช้บริการและพนักงานใช้ไฟฟ้าอย่างประหยัด	- ทางโครงการมีการรณรงค์ให้ผู้มาใช้บริการและพนักงานใช้ไฟฟ้าอย่างประหยัด	-	รูปที่ 2.7 ป้ายรณรงค์ประหยัดไฟ

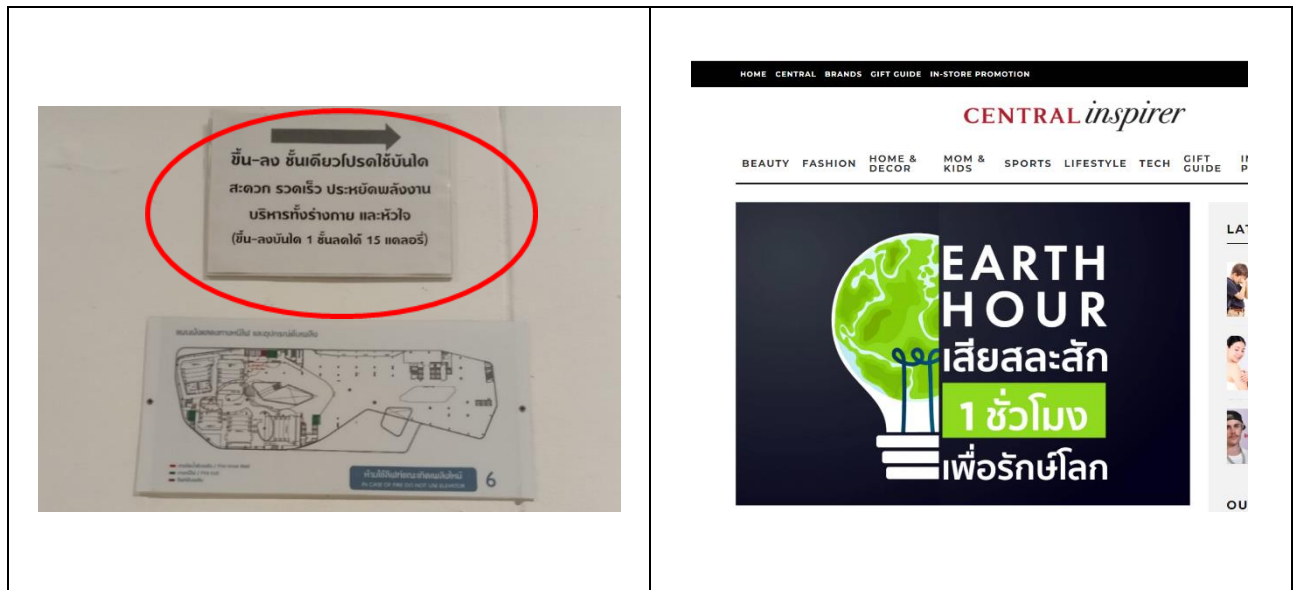
7. จัดให้มีการประชาสัมพันธ์วิธีการประหยัดพลังงาน อาทิเช่น จัดทำแผ่นพับป้ายแสดงวิธีการประหยัดพลังงาน เป็นต้น	- ปัจจุบันทางโครงการมีการประชาสัมพันธ์วิธีการประหยัดพลังงานให้กับพนักงานผ่านทาง เว็บไซต์ และ ติดป้ายรณรงค์การใช้บันไดแทนลิฟต์ เป็นต้น	-	รูปที่ 2.8 การอนุรักษ์พลังงาน

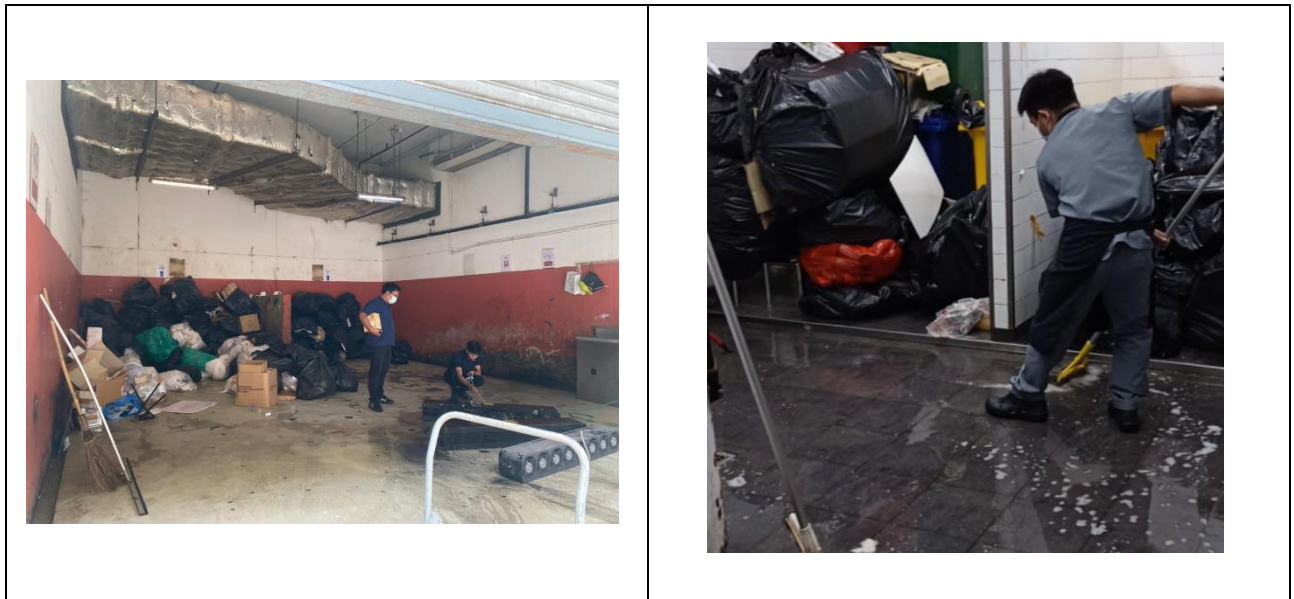
รูปที่ 2.13 พนักงานทำความสะอาดห้องพัสดุฝอย

6. จัดให้มีการทำความสะอาดห้องพักมูลฝอยอย่างสม่ำเสมอ สัปดาห์ละ 1 ครั้ง เพื่อป้องกันการเพาะตัวของเชื้อโรค	- ทางโครงการจัดให้มีแม่บ้านคอยทำความสะอาดห้องพักมูลฝอยอย่างสม่ำเสมอ และมีการติดตั้งเครื่องปรับอากาศในห้องพักมูลฝอย เพื่อป้องกันการเพาะตัวของเชื้อโรค	-	รูปที่ 2.13 พนักงานทำความสะอาดห้องพักมูลฝอย

องค์ประกอบทางสิ่งแวดล้อม และคุณค่าต่าง ๆ	มาตรการป้องกันและแก้ไขผลกระทบสิ่งแวดล้อม	รายละเอียดการปฏิบัติจริง	ปัญหาและ แนวทางแก้ไข	อ้างอิง
3.4 การจัดการมูลฝอย (ต่อ)	8. จัดให้มีท่อรวบรวมน้ำจากการล้างห้องพักมูลฝอย บริเวณพื้นที่ห้องพักมูลฝอยรวมแต่ละส่วน เพื่อรวบรวมน้ำเข้าสู่ระบบบำบัดน้ำเสียของพื้นที่แต่ละส่วน	- ทางโครงการจัดให้มีท่อรวบรวมน้ำจากการล้างห้องพักมูลฝอย บริเวณพื้นที่ห้องพักมูลฝอยรวมแต่ละส่วน เพื่อรวบรวมน้ำเข้าสู่ระบบบำบัดน้ำเสียของพื้นที่แต่ละส่วน	-	รูปที่ 2.13 พนักงานทำความสะอาดห้องพักมูลฝอย

9. จัดให้มีแม่บ้านคอยดูแลรักษาความสะอาด บริเวณที่ตั้งถังมูลฝอยและห้องพักมูลฝอยแต่ละส่วนของโครงการ	- ทางโครงการจัดให้มีพนักงานคอยดูแลรักษาความสะอาด บริเวณที่ตั้งถังมูลฝอยและห้องพักมูลฝอยแต่ละส่วนของโครงการ	-	รูปที่ 2.13 พนักงานทำความสะอาดห้องพักมูลฝอย

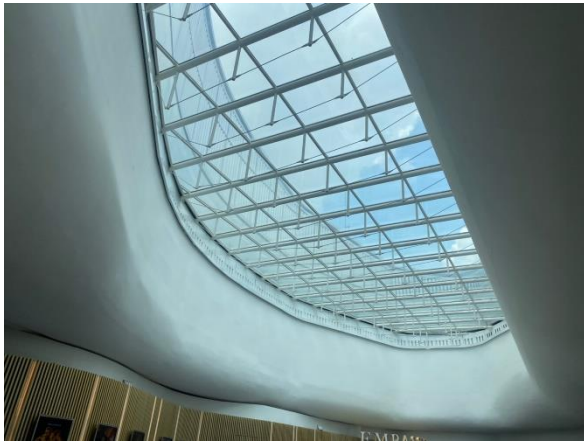
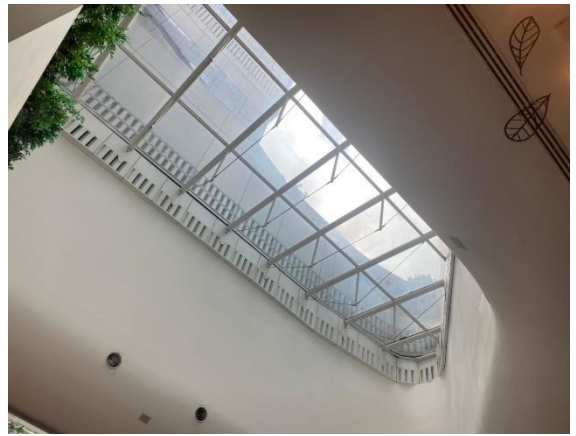
5. เลือกใช้สีอ่อนในการทาสีผนังภายนอกอาคาร เพื่อการสะท้อนแสงที่ดีและทาสีภายในอาคารเพื่อให้ห้องสว่างมากขึ้น	- ทางโครงการเลือกเลือกใช้สีอ่อนในการทาสีผนังภายนอกอาคาร เพื่อการสะท้อนแสงที่ดีและทาสีภายในอาคารเพื่อให้ห้องสว่างมากขึ้น	-	รูปที่ 2.16 ช่องแสง (Sky Light)

11. ช่องแสง (Skylight) ภายในพื้นที่สรรพสินค้ามีขนาดพื้นที่ไม่เกิน 10% ของพื้นที่สรรพสินค้าศูนย์การค้า เพื่อลดความร้อนเข้าสู่ตัวอาคาร โดยใช้กระจกชนิดมีฉนวนอากาศชั้นกลาง (Insulated Glass) และเคลือบสาร Low-E เช่นเดียวกับผนังกระจกตัวอาคาร ทั้งนี้ปริมาณแสงภายในพื้นที่สรรพสินค้ายังคงมีความสว่างเพียงพอที่จะช่วยลดปริมาณการใช้พลังงานไฟฟ้าส่องสว่างได้ในระดับที่น่าพอใจ	- โครงการจัดให้มีช่องแสง (Skylight) ภายในพื้นที่พาณิชย์กรรม เพื่อลดความร้อนเข้าสู่ตัวอาคาร โดยใช้กระจกชนิดมีฉนวนอากาศชั้นกลาง (Insulated Glass) และเคลือบสาร Low-E เช่นเดียวกับผนังกระจกตัวอาคาร ทั้งนี้ปริมาณแสงภายในพื้นที่พาณิชย์กรรมยังคงมีความสว่างเพียงพอที่จะช่วยลดปริมาณการใช้พลังงานไฟฟ้าส่องสว่างได้ในระดับที่น่าพอใจ	-	รูปที่ 2.16 ช่องแสง (Sky Light)

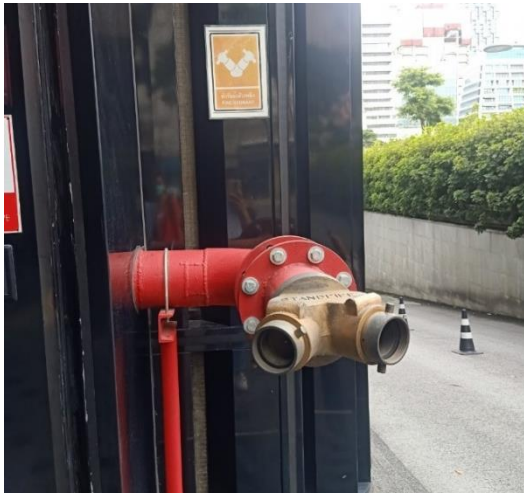
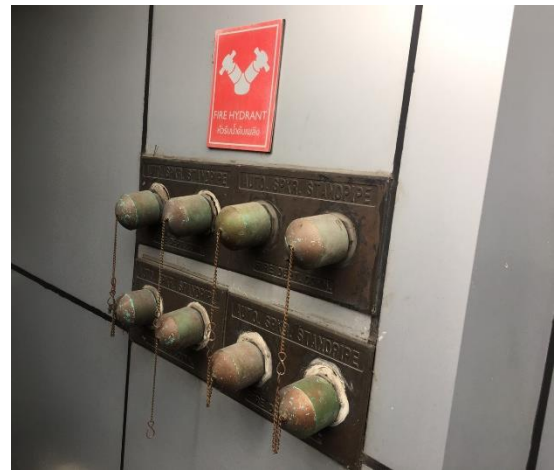
รูปที่ 2.17 หัวรับน้ำดับเพลิง

องค์ประกอบทางสิ่งแวดล้อม และคุณค่าต่าง ๆ	มาตรการป้องกันและแก้ไขผลกระทบสิ่งแวดล้อม	รายละเอียดการปฏิบัติจริง	ปัญหาและ แนวทางแก้ไข	อ้างอิง
3.7 การป้องกันอัคคีภัย (ต่อ)	<p>2) พื้นที่ High Zone ขนาดเส้นผ่านศูนย์กลาง 6 นิ้วจำนวน 3 ท่อ รับ น้ำดับเพลิงจากถังเก็บน้ำที่อยู่ระหว่างชั้นที่ 8 และ 9 ส่วนโรงแรม ติดตั้งเครื่องสูบน้ำดับเพลิง (Fire Pump) ขับเคลื่อนด้วยเครื่องยนต์ ดีเซล อัตราการสูบ 3.8 ลบ.ม./นาที่ ที่ TDH 165 ม.ทำงานร่วมกับ เครื่องสูบน้ำรักษาความดันน้ำในระบบท่อให้คงที่ (Jockey Pump) อัตราการสูบ 0.037 ลบ.ม./นาที่ ที่ TDH 172 ม. จำนวน 1 เครื่อง เพื่อสูบน้ำดับเพลิงไปยังพื้นที่ชั้นที่ 10-37 ซึ่งเป็นพื้นที่ส่วนโรงแรม</p> <p><u>- จัดให้มีน้ำสำรองเพื่อการดับเพลิงมีรายละเอียดดังนี้</u></p> <p>1) ส่วนสรรพสินค้า จัดให้มีน้ำสำรองดับเพลิงที่ถังเก็บน้ำใต้ดิน ความจุ 341 ลบ.ม.</p> <p>2) ส่วนโรงแรม จัดให้มีน้ำสำรองดับเพลิงที่ถังเก็บน้ำตั้งอยู่ระหว่างชั้น ที่ 8 และ 9 ความจุ 188.5 ลบ.ม.</p> <p><u>- ติดตั้งหัวรับน้ำดับเพลิงภายนอกอาคาร ขนาด 4x2½x2½ นิ้ว พร้อม Check Valve จำนวน 5 ชุด บริเวณด้านทิศเหนือ ทิศใต้ และด้านทิศ ตะวันตกของพื้นที่โครงการ โดยแต่ละแห่งจะติดตั้งจำนวน 1 ชุด สำหรับด้านทิศตะวันออกมีจำนวน 2 ชุด</u></p>	<p>2) พื้นที่ High Zone ท่อ รับน้ำดับเพลิงจากถัง เก็บน้ำที่อยู่ระหว่างชั้นที่ 7 ความจุ 241 ลูกบาศก์เมตร โดยจะสูบน้ำดับเพลิงไปยังพื้นที่ ชั้นที่ 9 ชั้นที่ 37 ซึ่งเป็นพื้นที่ส่วนโรงแรมทั้งหมด</p> <p><u>- จัดให้มีน้ำสำรองเพื่อการดับเพลิง ดังนี้</u></p> <p>1) ส่วนพาณิชยกรรม จัดให้มีน้ำสำรองดับเพลิง ที่ถังเก็บน้ำใต้ดิน ความจุ 397 ลบ.ม.</p> <p>2) ส่วนโรงแรม จัดให้มีน้ำสำรองดับเพลิงที่ถัง เก็บน้ำตั้งอยู่ระหว่างชั้นที่ 7 ความจุ 241 ลบ.ม.</p> <p><u>- ทางโครงการมีการติดตั้งหัวรับน้ำดับเพลิง ส่วน พาณิชยกรรมจำนวน 4 หัว เพื่อสูบน้ำดับเพลิง ไปยังทิศเหนือ ทิศใต้ ทิศตะวันออก และทิศ ตะวันตก ส่วนโรงแรมจำนวน 1 หัว สำหรับสูบ น้ำดับเพลิงในส่วนของโรงแรม</u></p>	-	<p>รูปที่ 2.5 ถังสำรองน้ำใช้</p> <p>รูปที่ 2.17 หัวรับน้ำดับเพลิง</p>

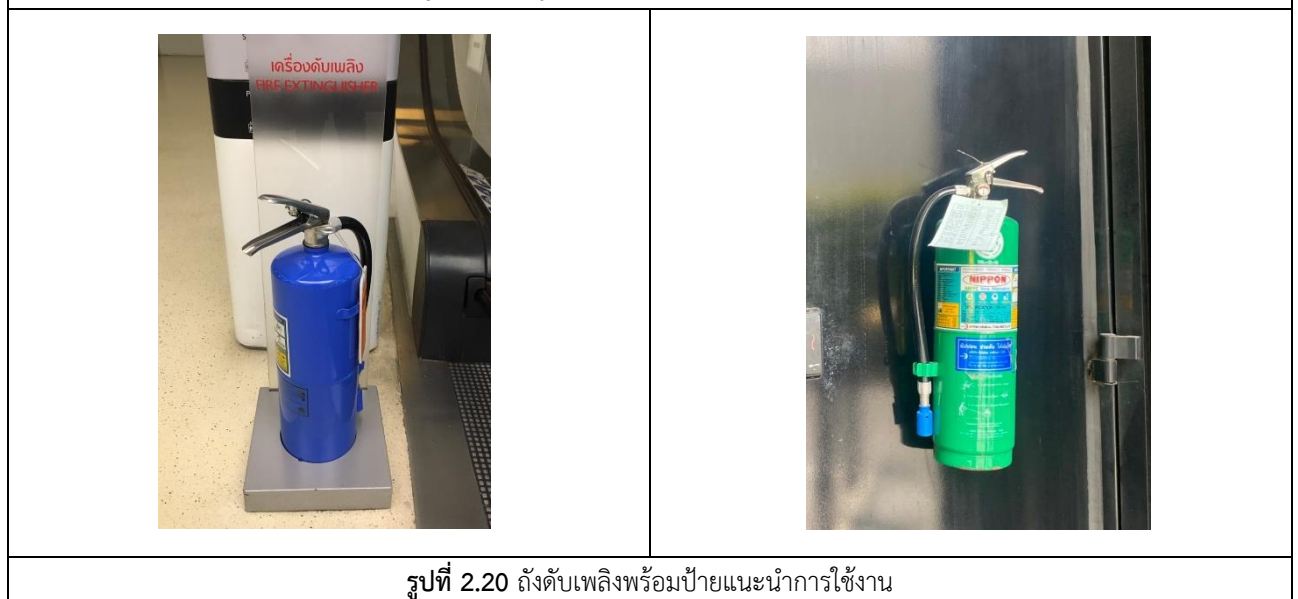
รูปที่ 2.20 ถังดับเพลิงพร้อมป้ายแนะนำการใช้งาน

องค์ประกอบทางสิ่งแวดล้อม และคุณค่าต่าง ๆ	มาตรการป้องกันและแก้ไขผลกระทบสิ่งแวดล้อม	รายละเอียดการปฏิบัติจริง	ปัญหาและ แนวทางแก้ไข	อ้างอิง
3.7 การป้องกันอัคคีภัย (ต่อ)	5. ติดป้ายแนะนำการใช้อุปกรณ์แต่ละตัวไว้บริเวณที่อุปกรณ์ติดตั้งอยู่ เพื่อให้ผู้ที่อยู่ใกล้เคียงที่เกิดเหตุสามารถใช้ได้ทันที	- อุปกรณ์ดับเพลิงที่ติดตั้งภายในพื้นที่โครงการมีการติดป้ายแนะนำการใช้อุปกรณ์ เพื่อให้ผู้ที่อยู่ใกล้เคียงที่เกิดเหตุสามารถใช้ได้ทันที	-	รูปที่ 2.20 ถังดับเพลิงพร้อม ป้ายแนะนำการใช้งาน

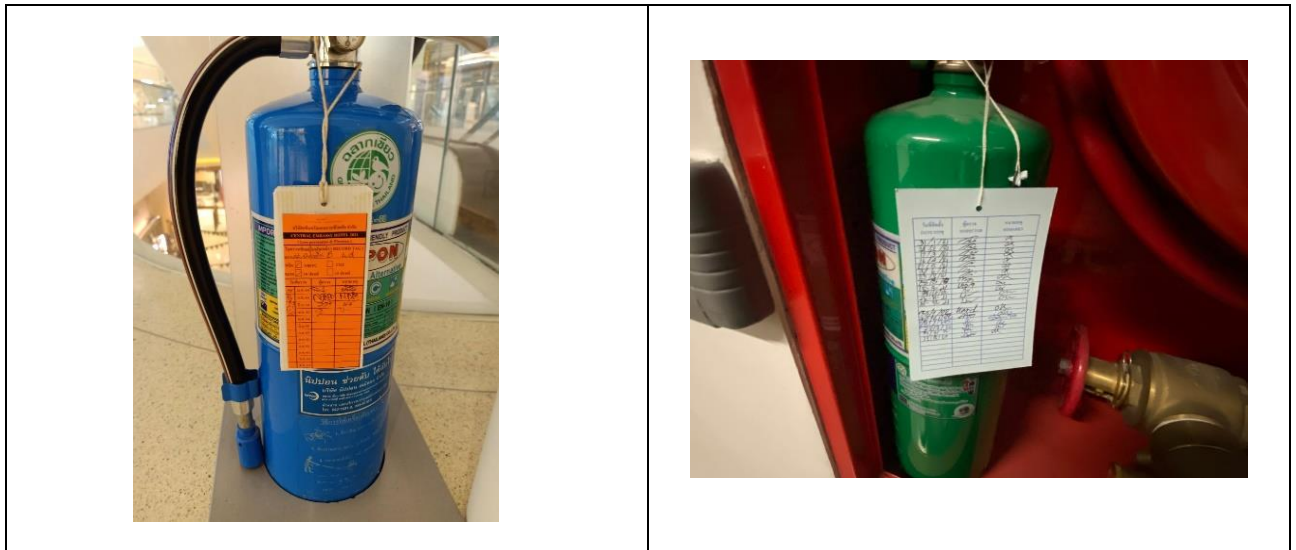
4. จัดให้มีการตรวจสอบระบบป้องกันและเตือนอัคคีภัย ให้สามารถใช้งานได้อยู่เสมอ ถ้ามีการเสียหายหรือใช้การไม่ได้ให้รีบดำเนินการแก้ไขทันที	- ทางโครงการจัดให้มีการตรวจสอบระบบป้องกันและเตือนอัคคีภัย ให้สามารถใช้งานได้อยู่เสมอ ถ้ามีการเสียหายหรือใช้การไม่ได้ให้รีบดำเนินการแก้ไขทันที	-	รูปที่ 2.21 การตรวจสอบถังดับเพลิง

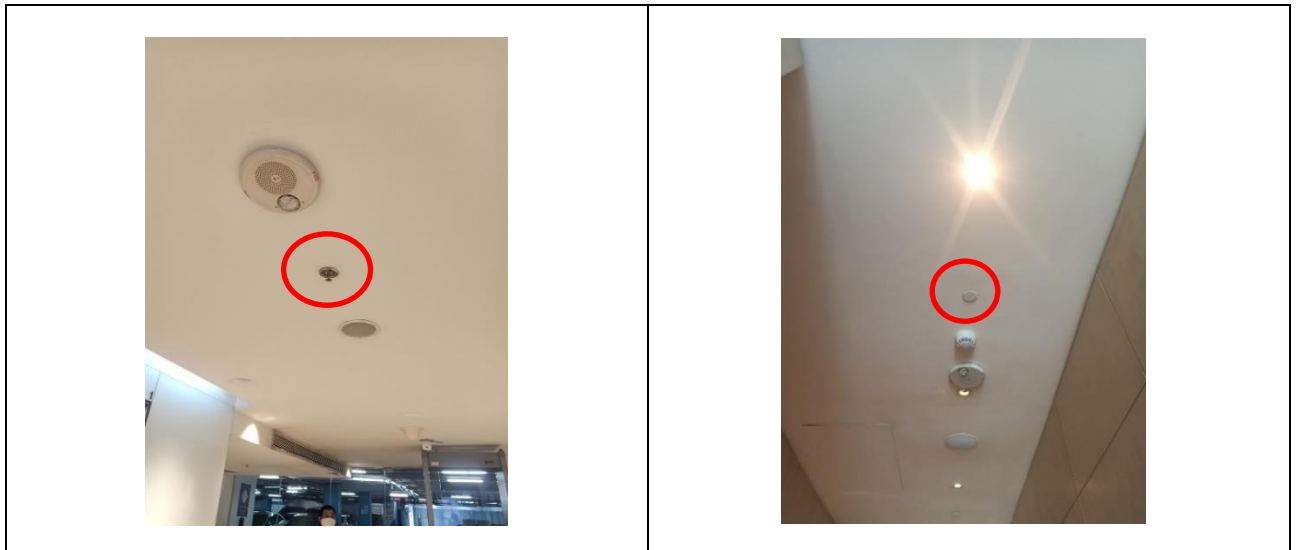
รูปที่ 2.26 หัวกระจายน้ำดับเพลิงอัตโนมัติ

องค์ประกอบทางสิ่งแวดล้อม และคุณค่าต่าง ๆ	มาตรการป้องกันและแก้ไขผลกระทบสิ่งแวดล้อม	รายละเอียดการปฏิบัติจริง	ปัญหาและ แนวทางแก้ไข	อ้างอิง
3.7 การป้องกันอัคคีภัย (ต่อ)	<p>(3) บันได ST-5 สามารถขึ้น-ลงจากชั้นที่ 33 ถึงชั้นใต้ดิน 5 ตัวบันไดทำด้วยคอนกรีตเสริมเหล็ก ความกว้าง 1.5 ม. ลูกตั้งสูง 0.18 ม. ลูกนอนกว้าง 0.25 ม. ชานพักกว้าง 1.7 ม.</p> <p>(4) บันได ST-6 สามารถขึ้น-ลงจากชั้นที่ 1 ถึงชั้นใต้ดิน 5 ตัวบันไดทำด้วยคอนกรีตเสริมเหล็ก ความกว้าง 1.5 ม. ลูกตั้งสูง 0.18 ม. ลูกนอนกว้าง 0.25 ม. ชานพักกว้าง 1.7 ม.</p> <p>(5) บันได ST-7 สามารถขึ้น-ลงจากชั้นที่ 1 ถึงชั้นใต้ดิน 2 ตัวบันไดทำด้วยคอนกรีตเสริมเหล็ก ความกว้าง 1.5 ม. ลูกตั้งสูง 0.18 ม. ลูกนอนกว้าง 0.25 ม. ชานพักกว้าง 1.7 ม.</p> <p>(6) บันได ST-1A สามารถขึ้น-ลงจากชั้นที่ 17 ถึงชั้นที่ 11 ตัวบันไดทำด้วยคอนกรีตเสริมเหล็ก ความกว้าง 1.5 ม. ลูกตั้งสูง 0.18 ม. ลูกนอนกว้าง 0.25 ม. ชานพักกว้าง 1.7 ม.</p> <p>(7) บันได ST-5A สามารถขึ้น-ลงจากชั้นที่ 26 ถึงชั้นที่ 12 ตัวบันไดทำด้วยคอนกรีตเสริมเหล็ก ความกว้าง 1.5 ม. ลูกตั้งสูง 0.18 ม. ลูกนอนกว้าง 0.25 ม. ชานพักกว้าง 1.7 ม.</p> <p>(8) บันได ST-5B สามารถขึ้น-ลงจากชั้นที่ 37 ถึงชั้นที่ 33 ตัวบันไดทำด้วยคอนกรีตเสริมเหล็ก ความกว้าง 1.5 ม. ลูกตั้งสูง 0.18 ม. ลูกนอนกว้าง 0.25 ม. ชานพักกว้าง 1.7 ม.</p>		-	<p>รูปที่ 2.23 เครื่องแจ้งเหตุโดย ใช้มือถือ</p> <p>รูปที่ 2.24 โทรศัพท์แจ้งเหตุ เพลิงไหม้</p> <p>รูปที่ 2.25 เครื่องตรวจจับ ความร้อน</p> <p>รูปที่ 2.26 หัวกระจายน้ำ ดับเพลิงอัตโนมัติ</p> <p>รูปที่ 2.27 เครื่องตรวจจับ ควัน</p> <p>รูปที่ 2.26 หัวกระจายน้ำ ดับเพลิงอัตโนมัติ</p>

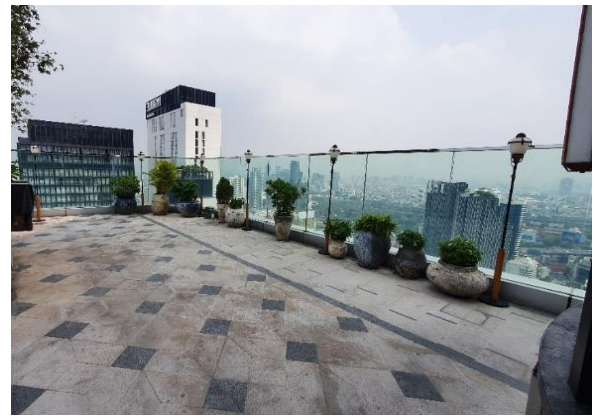
องค์ประกอบทางสิ่งแวดล้อม และคุณค่าต่าง ๆ	มาตรการป้องกันและแก้ไขผลกระทบสิ่งแวดล้อม	รายละเอียดการปฏิบัติจริง	ปัญหาและ แนวทางแก้ไข	อ้างอิง
3.7 การป้องกันอัคคีภัย (ต่อ)	2. จัดให้มีพื้นที่หนีไฟทางอากาศอยู่ที่บริเวณชั้นที่ 37 ขนาดกว้าง 10 ม. ยาว 10 ม. โดยสามารถใช้บันได ST-1 และบันได ST-5B เข้าสู่พื้นที่หนีไฟทางอากาศได้อย่างสะดวก	- ทางโครงการจัดให้มีพื้นที่สำหรับหนีไฟทางอากาศอยู่ที่บริเวณชั้นที่ 36 (รายงานการเปลี่ยนแปลงรายละเอียด) เลขที่ ทส. 1009.5/9088 ลว.14 ธ.ค. 2553)	-	รูปที่ 2.30 พื้นที่หนีไฟทางอากาศ

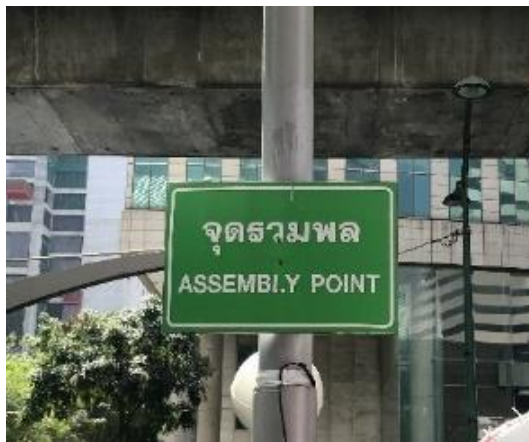
3. จัดให้มีจุดรวมคนเบื้องต้น และกองอำนวยความสะดวกภายในโครงการดังนี้ - ส่วนโรงแรม กำหนดจุดรวมคนไว้บริเวณที่ว่างด้านทิศตะวันออก ขนาดพื้นที่ประมาณ 150 ตร.ม.ซึ่งสามารถรองรับคนได้ 600 คน ซึ่งเพียงพอต่อผู้มาใช้บริการส่วนโรงแรม จำนวน 528 คน (1 คนจะใช้พื้นที่ยืนประมาณ 0.25 ตร.ม. - ส่วนสรรพสินค้า จัดให้มีจุดอำนวยความสะดวกเพื่ออำนวยความสะดวกแก่ผู้มาใช้บริการที่เป็นหมู่คณะและมีการพลัดหลง โดยกำหนดไว้ที่บริเวณพื้นที่ว่างด้านทิศตะวันตก ซึ่งบริเวณดังกล่าวอยู่ใกล้กับทางเข้า-ออก สามารถออกสู่ภายนอกโครงการได้อย่างสะดวกที่จอดรถ	- ทางโครงการจัดให้มีจุดรวมคนเบื้องต้น และกองอำนวยความสะดวกภายในโครงการทั้งในส่วนโรงแรม และส่วนพาณิชยกรรม	-	รูปที่ 2.31 จุดรวมพล

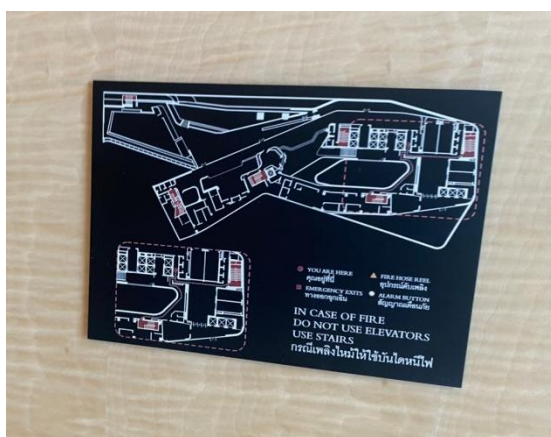
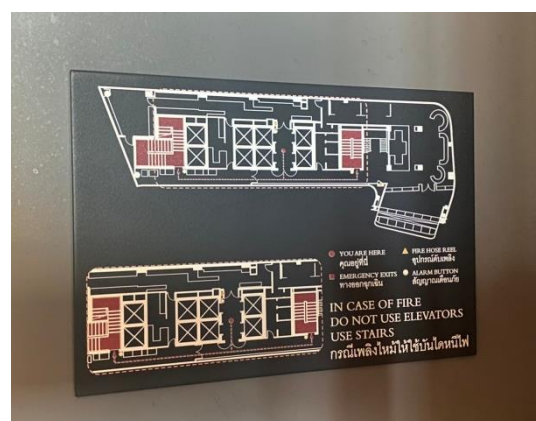
6. จัดทำผังเส้นทางการอพยพหนีไฟ ไปยังจุดรวมคนเบื้องต้นติดไว้ที่บริเวณหน้าประตูห้องพักของส่วนโรงแรมทุกห้อง	- ทางโครงการมีการติดตั้งแบบแปลนแผนผังเส้นทางการอพยพหนีไฟ ไปยังจุดรวมคนเบื้องต้นติดไว้ที่บริเวณหน้าประตูห้องพักของส่วนโรงแรมทุกห้อง	-	รูปที่ 2.32 แผนผังเส้นทางหนีไฟ

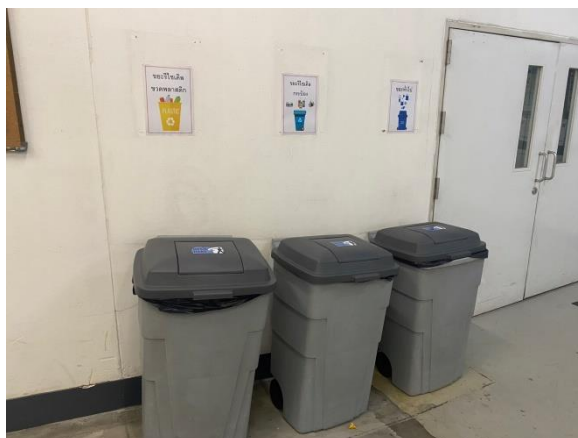
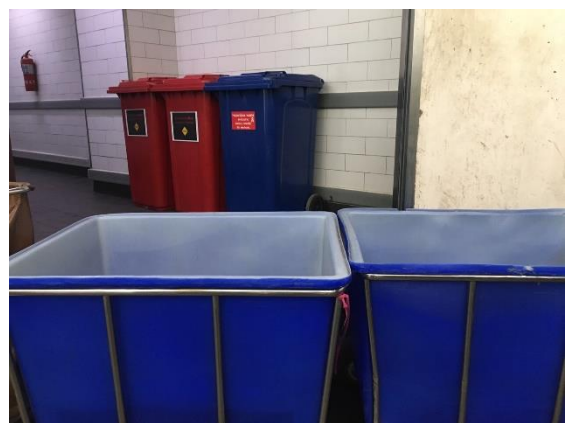
องค์ประกอบทางสิ่งแวดล้อม และคุณค่าต่าง ๆ	มาตรการป้องกันและแก้ไขผลกระทบสิ่งแวดล้อม	รายละเอียดการปฏิบัติจริง	ปัญหาและ แนวทางแก้ไข	อ้างอิง
3.4 การจัดการมูลฝอย (ต่อ)	2. โครงการจะจัดให้มีการคัดแยกมูลฝอยตามรูปแบบของการจัดการของทางสรรพสินค้าเซ็นทรัลสาขาอื่น ๆ ที่เปิดให้บริการอยู่ในปัจจุบัน ซึ่งมีการคัดแยกมูลฝอยโดยมูลฝอยเปียกมีผู้รับเหมามาซื้อเพื่อนำไปเลี้ยงปลาและมูลฝอยแห้งคัดแยกมูลฝอยรีไซเคิลโดยจัดทำโครงการขยะ Recycle&Biodiesel	- โครงการจะจัดให้มีการคัดแยกมูลฝอยตามรูปแบบของการจัดการของทางสรรพสินค้าเซ็นทรัลสาขาอื่น ๆ ที่เปิดให้บริการอยู่ในปัจจุบัน ซึ่งมีการคัดแยกมูลฝอยโดยมูลฝอยเปียกทางเซ็นทรัลชิดลม จะมารวบรวมไปเพื่อนำไปเลี้ยงสัตว์ และมูลฝอยแห้งคัดแยกมูลฝอยรีไซเคิลโดยจัดทำโครงการขยะ Recycle&Biodiesel	ปัญหา : ปัจจุบันโครงการไม่มีการทำ Biodiesel แล้วเนื่องจาก โครงการเล็งเห็นว่า การทำ Biodiesel ไม่มีประสิทธิภาพเพียงพอ จึงทำเพียงการ Recycle เท่านั้น	รูปที่ 2.49 ถังคัดแยกขยะ

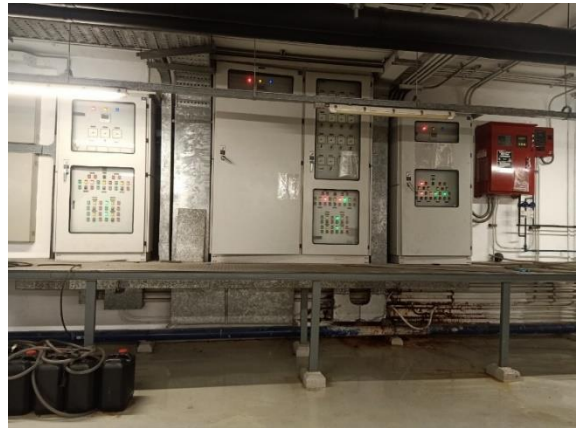
5. จัดให้มีระบบมอเตอร์ไฟฟ้าสำหรับระบบบำบัดน้ำเสียของโครงการโดยเฉพาะแยกจากระบบไฟฟ้าอื่น ๆ เพื่อให้สามารถติดตามตรวจสอบการใช้งานของระบบบำบัดน้ำเสียได้ และให้เกิดความมั่นใจว่าโครงการจะเดินระบบบำบัดน้ำเสียตลอดระยะเวลาเปิดดำเนินการโครงการ	- ทางโครงการจัดให้มีระบบมอเตอร์ไฟฟ้าสำหรับระบบบำบัดน้ำเสียเบื้องต้นของโครงการโดยเฉพาะแยกจากระบบไฟฟ้าอื่น ๆ เพื่อให้สามารถติดตามตรวจสอบการใช้งานของระบบบำบัดน้ำเสียได้ และให้เกิดความมั่นใจว่าโครงการจะเดินระบบบำบัดน้ำเสียตลอดระยะเวลาเปิดดำเนินการโครงการ	-	รูปที่ 2.51 มอเตอร์ไฟฟ้าของระบบบำบัดน้ำเสีย

4. กำจัดไขมันออกจากบ่อดักไขมันเป็นประจำทุกสัปดาห์	- ทางโครงการได้จัดให้มีการกำจัดไขมันออกจากบ่อดักไขมันเป็นประจำ	-	-
	5. จัดให้มีระบบมิเตอร์ไฟฟ้าสำหรับระบบบำบัดน้ำเสียของโครงการโดยเฉพาะแยกจากระบบไฟฟ้าอื่น ๆ เพื่อให้สามารถติดตามตรวจสอบการใช้งานของระบบบำบัดน้ำเสียได้ และให้เกิดความมั่นใจว่าโครงการจะเดินระบบบำบัดน้ำเสียตลอดระยะเวลาเปิดดำเนินโครงการ	- ทางโครงการจัดให้มีระบบมิเตอร์ไฟฟ้าสำหรับระบบบำบัดน้ำเสียเบื้องต้นของโครงการโดยเฉพาะแยกจากระบบไฟฟ้าอื่น ๆ เพื่อให้สามารถติดตามตรวจสอบการใช้งานของระบบบำบัดน้ำเสียได้ และให้เกิดความมั่นใจว่าโครงการจะเดินระบบบำบัดน้ำเสียตลอดระยะเวลาเปิดดำเนินโครงการ	-	รูปที่ 2.51 มิเตอร์ไฟฟ้าของระบบบำบัดน้ำเสีย

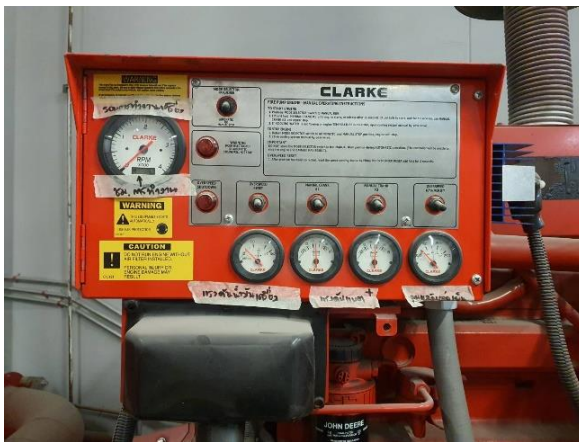
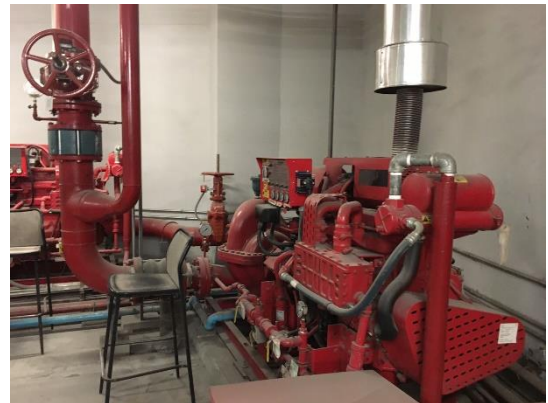
3.7 การป้องกันอัคคีภัย	1. จัดให้มีระบบป้องกันและเตือนอัคคีภัยของโครงการ ให้เป็นไปตามข้อกำหนดในกฎกระทรวงฉบับที่ 33 (พ.ศ.2535) แก้ไขเพิ่มเติมกฎกระทรวงฉบับที่ 50(พ.ศ.2540) ออกตามความในพระราชบัญญัติควบคุมอาคาร พ.ศ. 2522 ระบบป้องกันอัคคีภัย <u>- ท่อยื่นรับน้ำดับเพลิงภายในอาคาร ได้แก่</u> 1) พื้นที่ Low Zone ขนาดเส้นผ่านศูนย์กลาง 6 นิ้ว จำนวน 6 ท่อ รับน้ำดับเพลิงจากถังเก็บน้ำใต้ดินส่วนสรรพสินค้า ติดตั้งเครื่องสูบน้ำดับเพลิง (Fire Pump) ขับเคลื่อนด้วยเครื่องยนต์ดีเซล อัตราการสูบ 5.7 ลบ.ม./นาที่ ที่ TDH 140 ม. ทำงานร่วมกับเครื่องสูบน้ำรักษาความดันน้ำในระบบท่อให้คงที่ (Jockey Pump) อัตราการสูบ 0.037 ลบ.ม./นาที่ ที่ TDH 150 ม. จำนวน 1 เครื่อง เพื่อสูบน้ำดับเพลิงไปยังพื้นที่ชั้นใต้ดิน 5 ถึงชั้นที่ 9 ทั้งในพื้นที่ส่วนสรรพสินค้าและพื้นที่ส่วนโรงแรม	- ทางโครงการจัดให้มีระบบป้องกันและเตือนอัคคีภัยของโครงการ ให้เป็นไปตามข้อกำหนดในกฎกระทรวงฉบับที่ 33 (พ.ศ.2535) แก้ไขเพิ่มเติมกฎกระทรวงฉบับที่ 50(พ.ศ.2540) ออกตามความในพระราชบัญญัติควบคุมอาคาร พ.ศ. 2522 - ทางโครงการมีการติดตั้งท่อยื่นรับน้ำดับเพลิงภายในอาคาร 1) พื้นที่ Low Zone รับน้ำดับเพลิงจากถังเก็บน้ำใต้ดินส่วนพาณิชยกรรม ความจุ 397 ลูกบาศก์เมตร โดยจะสูบน้ำดับเพลิงไปยังพื้นที่ชั้นใต้ดิน 5 ถึงชั้นที่ 8 ทั้งในพื้นที่ส่วนพาณิชยกรรมและพื้นที่ส่วนโรงแรม	-	รูปที่ 2.52 Fire Pump

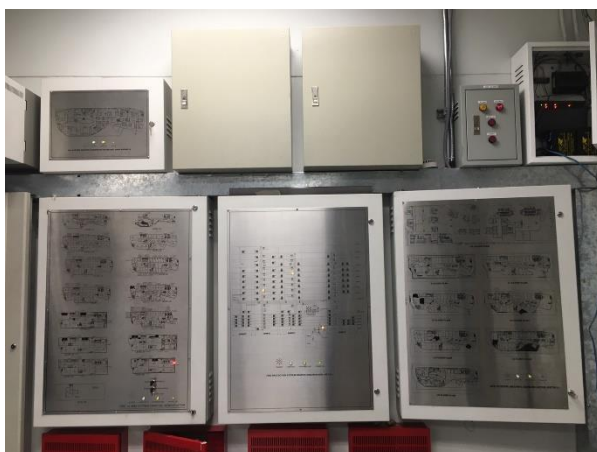
รูปที่ 2.53 แผงควบคุม (Fire Alarm Control Panel : FCP)

องค์ประกอบทางสิ่งแวดล้อม และคุณค่าต่าง ๆ	มาตรการป้องกันและแก้ไขผลกระทบสิ่งแวดล้อม	รายละเอียดการปฏิบัติจริง	ปัญหาและ แนวทางแก้ไข	อ้างอิง
3.7 การป้องกันอัคคีภัย (ต่อ)	<p>ระบบเตือนภัย</p> <p>- แผงควบคุม (Fire Alarm Control Panel : FCP) เป็นจุดศูนย์รวมการรับ-ส่งสัญญาณ เพื่อแจ้งเหตุให้ทราบทั่วทั้งอาคาร</p> <p>- เครื่องตรวจจับควัน (Smoke Detector) จะติดตั้งบริเวณห้องเก็บของ ห้องเครื่องสูบน้ำ ห้องน้ำ ห้องพัดลมระบายอากาศ ห้องเครื่องไฟฟ้า และเครื่องกล ห้องจัดเลี้ยง พื้นที่พาณิชย์ พื้นที่สรรพสินค้า พื้นที่โรงภาพยนตร์ ห้องควบคุมไฟฟ้า สำนักงาน ห้องซักกรีด ห้องออกกำลังกาย ห้องสปา ห้องพัก ทางเดิน ภายในอาคาร และโถงลิฟต์ เป็นต้น ซึ่งมีจำนวนทั้งสิ้น 1,878 จุด</p> <p>- เครื่องตรวจจับความร้อน (Heat Detector) จะติดตั้งบริเวณห้องน้ำและที่จอดรถ ซึ่งมีจำนวนทั้งสิ้น 379 จุด</p> <p>- เครื่องตรวจจับความร้อนแบบอุณหภูมิคงที่ (Heat Detector) จะติดตั้งอยู่ในพื้นที่ครัว ซึ่งมีจำนวนทั้งสิ้น 33 จุด</p> <p>- เครื่องแจ้งเหตุโดยใช้มือดึง (Manual Pull Station) จะติดตั้งบริเวณโถงบันได รวมทั้งสิ้น 128 จุด</p> <p>- ลำโพงเตือนภัย จะติดตั้งบริเวณทางเดินภายในอาคารและบริเวณโถงบันได รวมทั้งสิ้น 183 จุด</p> <p>- โทรศัพท์แจ้งเหตุเพลิงไหม้ (Telephon Jack) จะติดตั้งบริเวณเดียวกับเครื่องแจ้งเหตุโดยใช้มือดึง จำนวนรวมทั้งสิ้น 128 จุด</p>	<p>- ทางโครงการมีติดตั้งแผงควบคุม (Fire Alarm Control Panel : FCP) ซึ่งเป็นจุดศูนย์รวมการรับ-ส่งสัญญาณ เพื่อแจ้งเหตุให้ทราบทั่วทั้งอาคาร</p> <p>- ทางโครงการมีติดตั้งเครื่องตรวจจับควัน (Smoke Detector) กระจายตามจุดต่าง ๆ ทั่วพื้นที่โครงการ จำนวน 2,555 จุด</p> <p>- ทางโครงการมีติดตั้งเครื่องตรวจจับความร้อน โดยติดตั้งบริเวณห้องน้ำและที่จอดรถ จำนวน 527 จุด</p> <p>- ทางโครงการมีติดตั้งเครื่องตรวจจับความร้อนแบบอุณหภูมิคงที่ จำนวน 33 จุด</p> <p>- ทางโครงการมีติดตั้งเครื่องแจ้งเหตุโดยใช้มือดึง โดยติดตั้งบริเวณโถงบันได จำนวน 193 จุด</p> <p>- ทางโครงการมีติดตั้งลำโพงเตือนภัย บริเวณทางเดินภายในอาคารและโถงบันไดจำนวน 428 จุด</p> <p>- ทางโครงการมีติดตั้งโทรศัพท์แจ้งเหตุเพลิงไหม้ โดยติดตั้งไว้บริเวณโถงบันได จำนวน 136 จุด</p>	-	<p>รูปที่ 2.18 ลำโพงเตือนภัย</p> <p>รูปที่ 2.25 เครื่องตรวจจับความร้อน</p> <p>รูปที่ 2.27 เครื่องตรวจจับควัน</p> <p>รูปที่ 2.23 เครื่องแจ้งเหตุโดยใช้มือดึง</p> <p>รูปที่ 2.24 โทรศัพท์แจ้งเหตุเพลิงไหม้</p> <p>รูปที่ 2.53 แผงควบคุม (Fire Alarm Control Panel : FCP)</p>
