ผลการปฏิบัติตามมาตรการป้องกันและแก้ไข

ผลกระทบสิ่งแวดล้อม

### ผลการปฏิบัติตามมาตรการป้องกันและแก้ไขผลกระทบสิ่งแวดล้อม

การติดตามตรวจสอบการปฏิบัติตามมาตรการป้องกันและแก้ไขผลกระทบสิ่งแวดล้อม ระยะดำเนินการช่วงเดือนมกราคม-มิถุนายน 2565 โครงการท่าเทียบเรือ (ส่วนต่อขยาย) ตำบลบางกุ้ง อำเภอมืองสุราษฎร์ธานี จังหวัดสุราษฎร์ธานี ของบริษัท เอ็น พี มารีน จำกัด ได้มอบหมายให้บริษัท เอ็ม อี ที จำกัด เป็นผู้ดำเนินการตรวจสอบการปฏิบัติตามมาตรการฯ ที่กำหนดไว้ในรายงานการประเมินผลกระทบสิ่งแวดล้อมของโครงการ

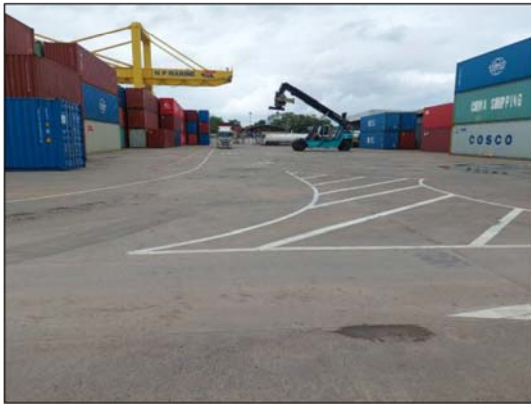
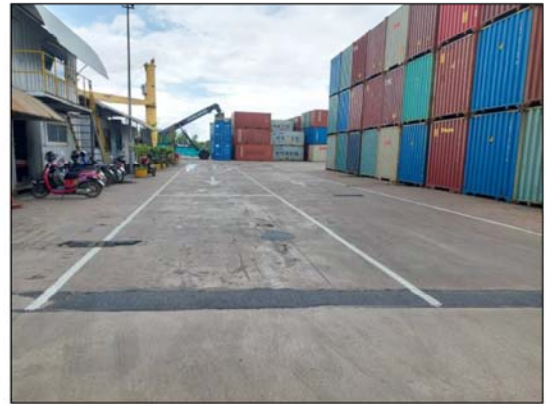
ภาพที่ 2.2-1 ภายในพื้นที่โครงการท่าเทียบเรือ

มาตรการป้องกัน และแก้ไขผลกระทบ	รายละเอียดการปฏิบัติตามมาตรการ	ปัญหาและ แนวทางแก้ไข	อ้างอิง
<b>มาตรการทั่วไป</b> 1. บริษัทฯ ต้องควบคุม ดูแลและกำกับให้ผู้รับเหมาก่อสร้าง ปฏิบัติตามมาตรการ ป้องกัน แก้ไขและลดผลกระทบสิ่งแวดล้อม และมาตรการติดตามตรวจสอบคุณภาพ สิ่งแวดล้อมที่เสนอไว้ในรายงานการวิเคราะห์ผลกระทบสิ่งแวดล้อม โครงการทำเทียบ เรือ (ส่วนขยาย) ตำบลบางกุ้ง อำเภอบึง จังหวัดสุราษฎร์ธานี	- ปัจจุบันทางโครงการได้ดำเนินการก่อสร้างส่วนขยายเสร็จ เรียบร้อยแล้ว	-	ภาพที่ 2.2-1

2. บริษัทฯ ต้องระงับกิจกรรมหรือการดำเนินการหากพบว่าโครงการฯ ทำให้มี ผลกระทบสิ่งแวดล้อม หรือหากมีข้อร้องเรียน บริษัท เอ็น พี มารีน จำกัด และ/หรือ บริษัทรับเหมาก่อสร้างต้องเร่งดำเนินการพิจารณาสาเหตุและปัญหา รวมทั้งป้องกัน และแก้ไขโดยเร่งด่วน ทั้งนี้ให้แจ้งสำนักงานนโยบายและแผนทรัพยากรธรรมชาติและ สิ่งแวดล้อม และหน่วยงานที่เกี่ยวข้องทราบโดยเร็ว	- ปัจจุบันทางโครงการได้ดำเนินการก่อสร้างส่วนขยายเสร็จ เรียบร้อยแล้ว	-	ภาพที่ 2.2-1

1) คุณภาพอากาศ <u>การฟุ้งกระจายของฝุ่นละอองจากการวิ่งผ่านไป-มา ของรถบรรทุก</u> - จัดให้มีคนงานทำความสะอาดพื้น คสล. ของโครงการอย่างสม่ำเสมอ	- มีเจ้าหน้าที่รับผิดชอบดูแลความสะอาดภายในพื้นที่โครงการ	-	ภาพที่ 2.2-1

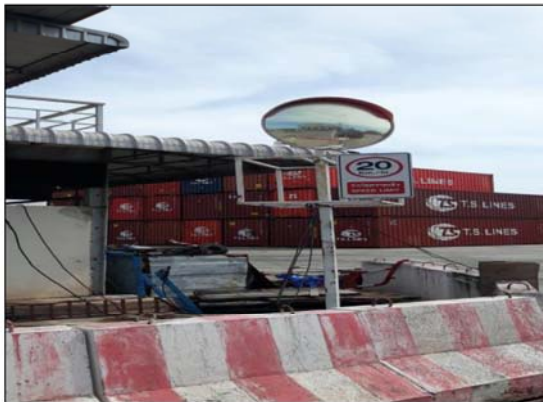
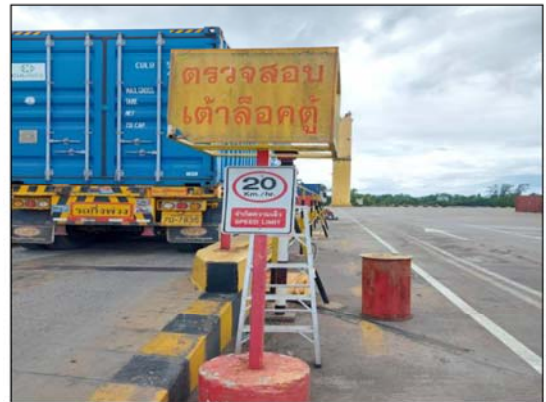
ภาพที่ 2.2-2 ป้ายจำกัดความเร็วภายในโครงการ

2) เสียง <u>เสียงดังจากรถบรรทุกที่เข้า-ออกพื้นที่โครงการ</u> - จำกัดความเร็วของรถบรรทุกที่ขนส่งสินค้าของโครงการที่ 30 กม./ชม. บนพื้นที่โครงการ	- ทางโครงการจำกัดความเร็วของรถบรรทุกที่ขนส่งสินค้าของโครงการที่ 20 กม./ชม. ภายในพื้นที่โครงการ	-	ภาพที่ 2.2-2

- จัดให้มีป้ายเครื่องหมายจราจรภายในโครงการและบริเวณทางเข้า-ออก พื้นที่โครงการอย่างชัดเจน	-	-	ภาพที่ 2.2-10
- จำกัดความเร็วของรถบรรทุกที่วิ่งภายในโครงการไม่เกิน 30 กม./ชม.	- ทางโครงการจำกัดความเร็วของรถบรรทุกที่ขนส่งสินค้าของโครงการที่ 20 กม./ชม. ภายในพื้นที่โครงการ - มีการจัดทำแผนผังเส้นทางการเดินรถภายในท่าเรือเพื่อความปลอดภัยในการสัญจร - มีการจัดทำป้ายข้อปฏิบัติเมื่ออยู่บริเวณท่าเรือ	-	ภาพที่ 2.2-2 เอกสารแนบ 5 ในภาคผนวกที่ 1 ภาพที่ 2.2-11

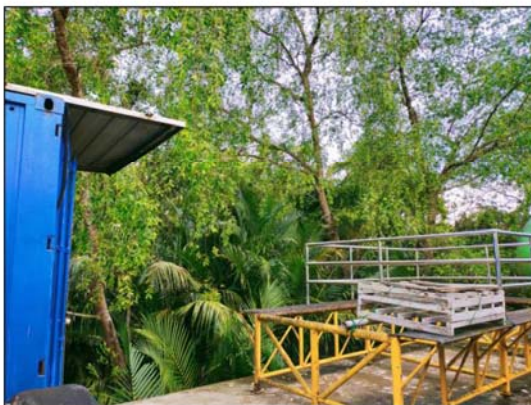
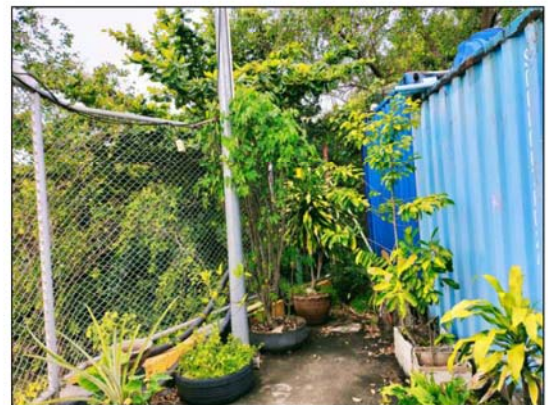
ภาพที่ 2.2-3 ไม่นิย่นต้นทรงสูงบริเวณริมรั้วโครงการ

- จัดให้มีการปลูกต้นไม้บริเวณโดยรอบพื้นที่โครงการ โดยเฉพาะริมรั้วระหว่างพื้นที่โครงการกับแปลง เพื่อช่วยในการดูดซับเสียง	- มีการปลูกต้นไม้ยืนต้นทรงสูงบริเวณริมรั้วพื้นที่โครงการเพื่อเป็นแนวป้องกันเสียงที่อาจเกิดจากกิจกรรมของโครงการ	-	ภาพที่ 2.2-3

10) สุทธิภาพ <u>พื้นที่โครงการส่วนใหญ่เป็นถนนแอสฟัลต์ซึ่งถ้าไม่มีต้นไม้ภายในพื้นที่โครงการ จะทำให้เกิดความรู้สึกไม่ร่มรื่น</u> - จัดให้มีการปลูกต้นไม้บริเวณโดยรอบพื้นที่โครงการ โดยเฉพาะริมรั้วระหว่างพื้นที่โครงการกับแปลง เพื่อช่วยในการดูดซับเสียงดังที่เกิดขึ้นจากการขนถ่ายสินค้า รวมทั้งเพื่อให้โครงการมีความร่มรื่น	- โครงการมีการปลูกต้นไม้ยืนต้นทรงสูงบริเวณริมรั้วพื้นที่โครงการ เพื่อเป็นแนวป้องกันเสียงที่อาจเกิดจากกิจกรรมของโครงการ และเพิ่มความร่มรื่น อีกทั้งได้จัดทำสวนหย่อมเพื่อเพิ่มทัศนียภาพภายในโครงการ	-	ภาพที่ 2.2-3 และภาพที่ 2.2-19

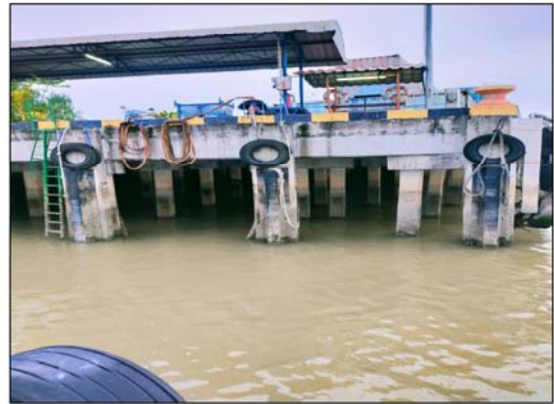
ภาพที่ 2.2-5 ระยะห่างระหว่างเสาเข็ม

- กำหนดให้มีระยะห่างระหว่างเสาเข็มเท่ากับ 4.0 ม. (ข้อกำหนดของกรมการขนส่งทางน้ำและพาณิชยนาวี กำหนดไว้อย่างน้อย 3 เมตร)	- โครงการกำหนดให้มีระยะห่างระหว่างเสาเข็มเท่ากับ 4.0 ม. ตามข้อกำหนดของกรมการขนส่งทางน้ำและพาณิชยนาวี	-	ภาพที่ 2.2-5

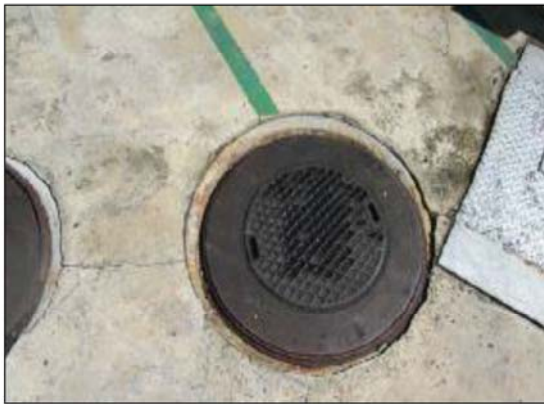
ภาพที่ 2.2-6 ถังบำบัดน้ำเสียสำเร็จรูป

- หากการดำเนินโครงการได้รับการร้องเรียนเรื่องการกัดเซาะชายฝั่งจากเจ้าของที่ดิน บริเวณใกล้เคียงพื้นที่โครงการ หรือโครงการก่อให้เกิดผลกระทบต่อสิ่งแวดล้อม บริษัทฯต้องร่วมกับหน่วยงานที่เกี่ยวข้องจัดตั้งคณะกรรมการฯ เพื่อพิจารณาหาแนวทางแก้ไขและลดผลกระทบสิ่งแวดล้อมโดยอย่างน้อยต้องประกอบด้วยภาครัฐที่เกี่ยวข้อง กรมการขนส่งทางน้ำและพาณิชยนาวี บริษัท เอ็น พี มารีน จำกัด และผู้ที่ได้รับผลกระทบ โดยค่าใช้จ่ายในการดำเนินการดังกล่าว บริษัทฯ จะเป็นผู้รับผิดชอบ	- ปัจจุบันยังไม่มีการร้องเรียนเรื่องการกัดเซาะชายฝั่งจาก เจ้าของที่ดินบริเวณใกล้เคียงพื้นที่โครงการแต่อย่างใด	-	-
<b>4) คุณภาพน้ำผิวดิน</b> <ul style="list-style-type: none"> <li><u>การจัดการน้ำเสียที่ไม่เหมาะสมจะส่งผลกระทบต่อคุณภาพน้ำผิวดิน</u></li> <li><u>การทรวักของน้ำมันจากกิจกรรมการบำรุงรักษาที่โรงซ่อมบำรุง</u></li> <li>จัดให้มีการบำบัดน้ำเสียโดยใช้ถังบำบัดน้ำเสียสำเร็จรูปและน้ำทิ้งที่ออกจากระบบฯ มีค่า BOD ไม่เกิน 20 มก./ล. ซึ่งจะระบายลงสู่แม่น้ำตาปี</li> </ul>	- โครงการติดตั้งถังบำบัดน้ำเสียสำเร็จรูปแบบ Septic Anaerobic เรียบร้อยแล้ว และได้ตรวจสอบคุณภาพน้ำทิ้งออกจากระบบฯ ที่จะระบายลงสู่แม่น้ำตาปี พบว่า ผลการตรวจสอบคุณภาพน้ำทิ้ง มีค่าไม่เกินเกณฑ์ที่มาตรฐานตามประกาศกระทรวงทรัพยากรธรรมชาติและสิ่งแวดล้อม พ.ศ. 2548 เรื่อง กำหนดมาตรฐานควบคุมการระบายน้ำทิ้งจากอาคารบางประเภทและบางขนาด (อาคารประเภท ก) กำหนดไว้		รายละเอียดการดำเนินการตรวจสอบคุณภาพน้ำทิ้งแสดงไว้ในบทที่ 3 และรายงานผลการตรวจวัดแสดงไว้ในภาคผนวกที่ 3  ภาพที่ 2.2-6

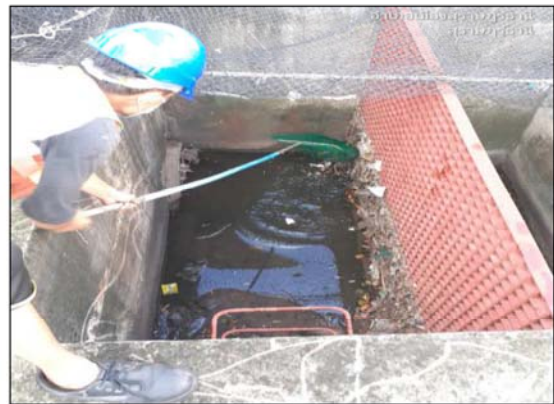
ภาพที่ 2.2-7 การทำความสะอาดบ่อพักน้ำ

มาตรการป้องกัน และแก้ไขผลกระทบ	รายละเอียดการปฏิบัติตามมาตรการ	ปัญหาและ แนวทางแก้ไข	อ้างอิง
- ทำการบำรุงรักษาถังบำบัดน้ำเสียอย่างสม่ำเสมอ	- ทางโครงการจัดให้มีเจ้าหน้าที่ดูแลซ่อมบำรุงรักษา และทำความสะอาดระบบบำบัดน้ำเสียเป็นประจำเพื่อให้มีประสิทธิภาพในการบำบัดน้ำเสีย	-	ภาพที่ 2.2-7

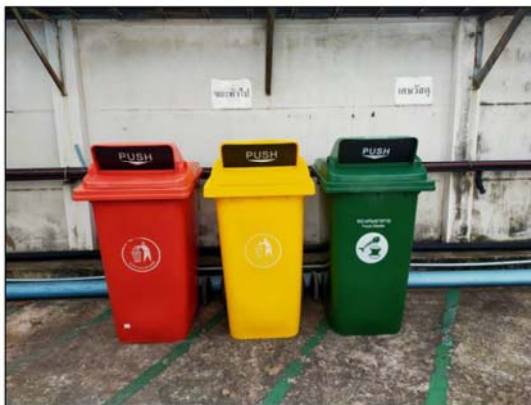
ภาพที่ 2.2-8 ถังขยะมูลฝอยแยกประเภท

- ห้ามทิ้งขยะ และระบายน้ำเสียที่ไม่ได้มีการบำบัดลงสู่แม่น้ำตาปีโดยเด็ดขาด	- ทางโครงการห้ามมิให้พนักงานทิ้งขยะลงสู่แม่น้ำตาปี โดยได้จัดเตรียมภาชนะรองรับขยะมูลฝอยแบบแยกประเภทไว้ในพื้นที่โครงการ ซึ่งเพียงพอกับขยะมูลฝอยที่เกิดขึ้นในแต่ละวัน	-	ภาพที่ 2.2-8

<p>- กรณีที่ทางเรือต้องการกำจัดน้ำเสียจากถัง Sewage ที่ท่าเรือของโครงการ ทางเรือจะต้องแจ้งกับท่าเรือล่วงหน้าก่อนเรือเข้าเทียบท่าเพื่อทางท่าเรือจะได้ประสานงานกับทางเทศบาลเมืองสุราษฎร์ธานีล่วงหน้า และเมื่อเรือเข้าเทียบท่า ทางเทศบาลฯ จะได้นำรถกำจัดสิ่งปฏิกูลไปทำการสูบเพื่อนำไปทำการกำจัดยังสถานที่กำจัดสิ่งปฏิกูลของเทศบาลฯ ต่อไป</p>	<p>- ทางโครงการห้ามมิให้เรือขนส่งสินค้าถ่ายเทน้ำเสียเรือหรือน้ำสกปรกอื่นๆ จากเรือลงสู่แม่น้ำบริเวณหน้าท่า หากเกิดกรณีที่มีน้ำเสียจากเรือขนส่งสินค้าที่ต้องการกำจัด ทางเรือดังกล่าวจะต้องประสานงานกับทางท่าเรือ เพื่อติดต่อให้หน่วยงานที่ได้รับอนุญาตจากทางราชการมารับไปกำจัดอย่างถูกวิธีต่อไป</p>	-	-
<p>- ปฏิบัติตามมาตรการในการควบคุมไม่ให้เรือที่เข้าเทียบท่าปล่อยและ/หรือระบายน้ำทิ้งและขยะมูลฝอยในแม่น้ำตาปืออย่างเคร่งครัด</p>	<p>- ทางโครงการห้ามมิให้เรือขนส่งสินค้าถ่ายเทน้ำเสียเรือหรือน้ำสกปรกอื่นๆ จากเรือลงสู่แม่น้ำบริเวณหน้าท่า</p> <p>- มีการจัดเตรียมถังขยะมูลฝอยแยกประเภทไว้ตามจุดต่างๆ ภายในพื้นที่โครงการ</p>	-	ภาพที่ 2.2-8

มาตรการป้องกัน และแก้ไขผลกระทบ	รายละเอียดการปฏิบัติตามมาตรการ	ปัญหาและ แนวทางแก้ไข	อ้างอิง
<p>8) การจัดการขยะ</p> <p><u>• การจัดการขยะมูลฝอยที่ไม่เหมาะสมก่อให้เกิดปัญหาเรื่อง กลิ่น เป็นแหล่งเพาะพันธุ์ของสัตว์ที่เป็นพาหะของโรคต่างๆ</u></p> <p>- จัดตั้งขยะที่มีฝาปิดมิดชิด จำนวน 3 ถัง (ขยะแห้ง, ขยะเปียก และขยะนำกลับมาใช้ใหม่) และมีตัวหนังสือแสดงชนิดของขยะอยู่ทางด้านข้างของถัง วางไว้ในพื้นที่โครงการ เช่น บริเวณหน้าท่าเทียบเรือ อาคารซ่อมบำรุง และลานพักตู้คอนเทนเนอร์</p>	- มีการจัดเตรียมถังขยะมูลฝอยแยกประเภทไว้ตามจุดต่างๆภายในพื้นที่โครงการ	-	ภาพที่ 2.2-8
<p>- การควบคุมและอบรมให้พนักงาน และคนงานจำแนกประเภทขยะมูลฝอยก่อนทิ้ง โดยแยกเป็นขยะมูลฝอยเปียก เช่น เศษอาหาร เปลือกผลไม้ เป็นต้น และขยะมูลฝอยแห้ง เช่น กระดาษ กระจก ขวดแก้ว ขวดพลาสติก เป็นต้น ต้องทิ้งแยกตามประเภท</p>	- ทางโครงการมีอบรมและรณรงค์ให้พนักงาน คัดแยกประเภทขยะมูลฝอยก่อนทิ้ง โดยได้จัดเตรียมถังขยะมูลฝอยแยกประเภทไว้ตามจุดต่างๆภายในพื้นที่โครงการ	-	ภาพที่ 2.2-8

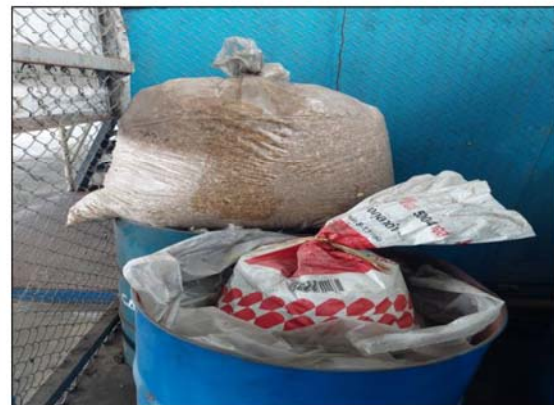
ภาพที่ 2.2-9 วัสดุดูดซับน้ำมัน

- ในกรณีมีน้ำมันหกลงพื้นที่ให้ใช้ทรายทำความสะอาด เพื่อป้องกันการไหลของน้ำมันลงสู่ระบบบำบัดน้ำของโครงการ และแหล่งน้ำผิวดิน	- มีการจัดเตรียมทรายและวัสดุดูดซับน้ำมัน เพื่อป้องกันน้ำมันไหลลงสู่ระบบระบายน้ำของโครงการ	-	ภาพที่ 2.2-9

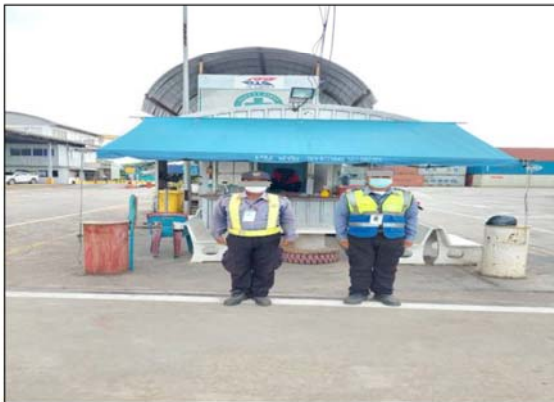
ภาพที่ 2.2-12 เจ้าหน้าที่รักษาความปลอดภัย  
และอำนวยความสะดวกด้านการจราจร

- จัดให้เจ้าหน้าที่รักษาความปลอดภัยรับผิดชอบทำหน้าที่อำนวยความสะดวกการจราจรที่เข้า-ออกพื้นที่โครงการและถนนสาธารณะ	- มีเจ้าหน้าที่รักษาความปลอดภัยอำนวยความสะดวกการจราจรบริเวณทางเข้า-ออกพื้นที่โครงการตลอด 24 ชั่วโมง	-	ภาพที่ 2.2-12

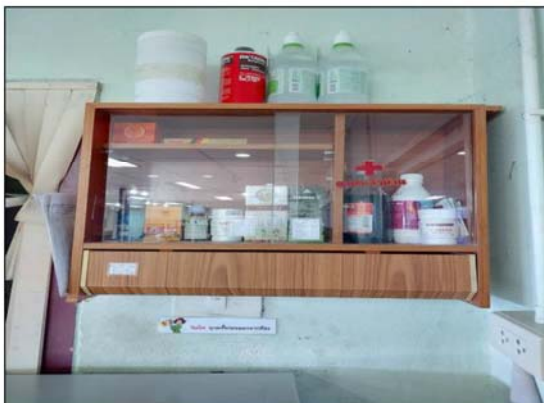
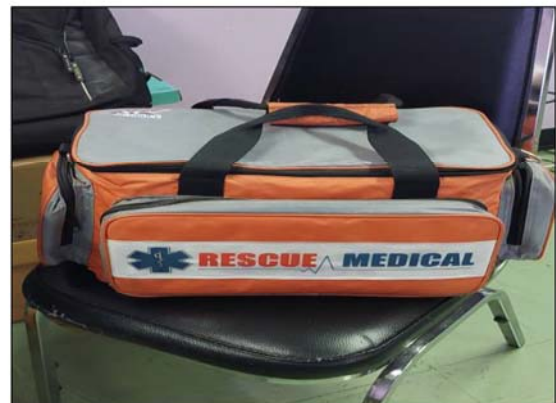
ภาพที่ 2.2-14 ตู้ยาและอุปกรณ์ปฐมพยาบาลเบื้องต้น

มาตรการป้องกัน และแก้ไขผลกระทบ	รายละเอียดการปฏิบัติตามมาตรการ	ปัญหาและ แนวทางแก้ไข	อ้างอิง
9) อาชีวอนามัยและความปลอดภัย <u>อุบัติเหตุในการทำงานก่อให้เกิดความเสียหายต่อชีวิตและทรัพย์สิน</u> - จัดตู้ยาสามัญประจำบ้านไว้ในสำนักงานที่อาคารซ่อมบำรุง	- โครงการจัดให้มีห้องปฐมพยาบาลและตู้ยาสามัญประจำบ้านไว้สำหรับพนักงานและคนงานไว้ในอาคารสำนักงานโครงการ	-	ภาพที่ 2.2-14

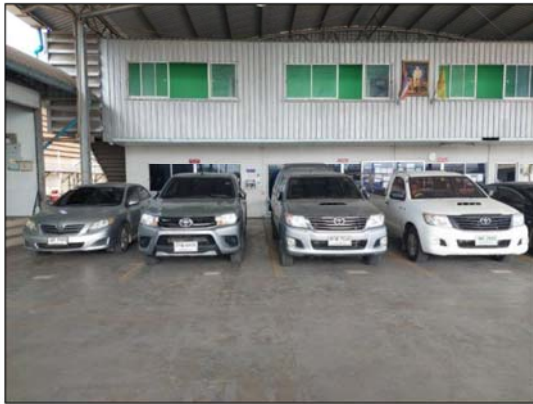
ภาพที่ 2.2-15 รถรับส่งพนักงานกรณีเหตุฉุกเฉิน

- จัดให้มีรถรับส่งพนักงานและคนงานส่งโรงพยาบาลในกรณีที่มีการบาดเจ็บ	- มีการจัดเตรียมรถรับส่งพนักงานและคนงานไปยังโรงพยาบาลในกรณีเกิดเหตุฉุกเฉิน	-	ภาพที่ 2.2-15

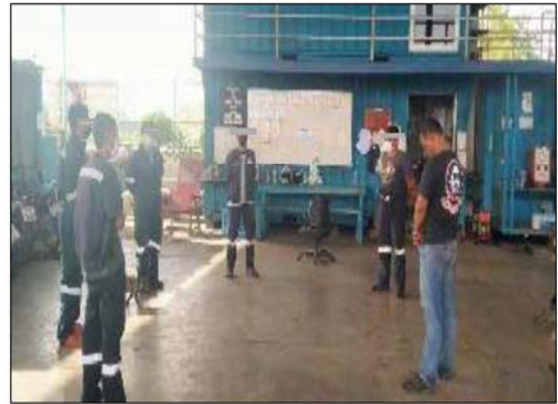
ภาพที่ 2.2-16 การอบรมด้านความปลอดภัย  
ให้กับพนักงาน-คนงาน

- จัดให้มีเจ้าหน้าที่ที่มีความรู้ด้านอาชีวอนามัย ทำหน้าที่ดูแลด้านความปลอดภัยในการทำงานของพนักงาน และคนงาน ตลอดจนการฝึกอบรมพนักงานของบริษัท ในเรื่องความปลอดภัยในการทำงานและดูแลอุปกรณ์ป้องกันอุบัติเหตุ และอัคคีภัย	- ทางโครงการมีการจัดตั้งคณะกรรมการและเจ้าหน้าที่ความปลอดภัยดูแลด้านความปลอดภัยในการทำงานของพนักงานและคนงาน พร้อมทั้งจัดทำแผนงานด้านอาชีวอนามัย ความปลอดภัย และสิ่งแวดล้อม โดยได้ปฏิบัติตามแผนงานอย่างเคร่งครัด - มีการจัดฝึกอบรมพนักงานของบริษัทด้านความปลอดภัยในการทำงาน - จัดให้มี Safety Talk เป็นประจำ - จัดทำกฎระเบียบและคู่มือด้านความปลอดภัยในการทำงาน และกำหนดให้พนักงานและคนงานปฏิบัติตามอย่างเคร่งครัด - จัดทำป้ายเตือนไว้ตามจุดต่างๆ ภายในบริเวณโครงการ - มีการบันทึกและตรวจสอบสาเหตุการเกิดอุบัติเหตุโดยเจ้าหน้าที่ความปลอดภัย		เอกสารแนบ 9 ถึงเอกสารแนบ 10 ในภาคผนวกที่ 1  ภาพที่ 2.2-16  เอกสารแนบ 11 ในภาคผนวกที่ 1 เอกสารแนบ 12 ในภาคผนวกที่ 1  ภาพที่ 2.2-17 เอกสารแนบ 13 ในภาคผนวกที่ 1

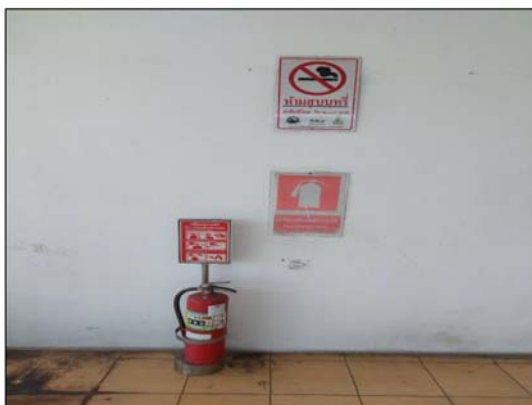
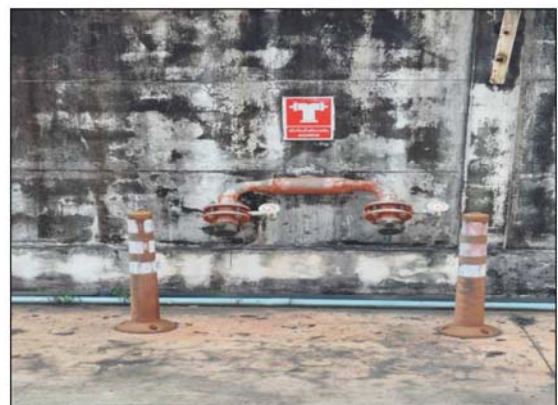
ภาพที่ 2.2-18 อุปกรณ์ป้องกันและระงับอัคคีภัย

- ติดตั้งถังดับเพลิงเคมีขนาด 20 ปอนด์ ที่อาคารซ่อมบำรุง	- โครงการติดตั้งถังดับเพลิงเคมีไว้ตามจุดต่างๆภายในโครงการ พร้อมทั้งจัดทำแผนผังจุดติดตั้งอุปกรณ์ป้องกันและระงับอัคคีภัย		ภาพที่ 2.2-18 เอกสารแนบ 16 ในภาคผนวกที่ 1
