รูปภาพแสดงการปฏิบัติตามมาตรการฯ ของโครงการ เอสซีเอ็นท์ ระยะอง 2

การปฏิบัติงานตามมาตรการฯ ของโครงการ เอสซีเอ็นท์ ระยอง 2
บริษัท ซีพีเอฟ รีเซิร์ช จำกัด

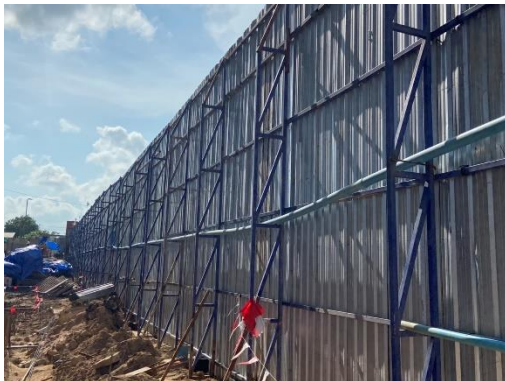
รูปที่ 1 ร้วชั่วคราว Metal Sheet สูง 6 เมตร

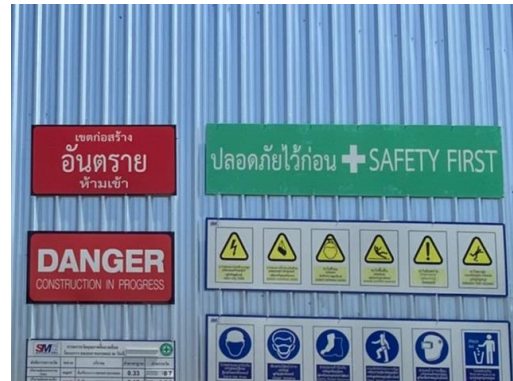
รูปที่ 2 ป้ายห้ามเข้าก่อนได้รับอนุญาต

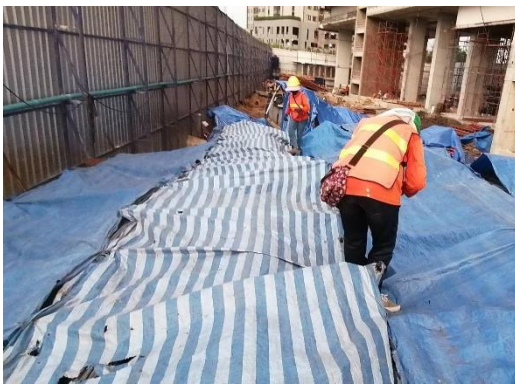
รูปที่ 3 พื้นที่กองเก็บวัสดุอุปกรณ์

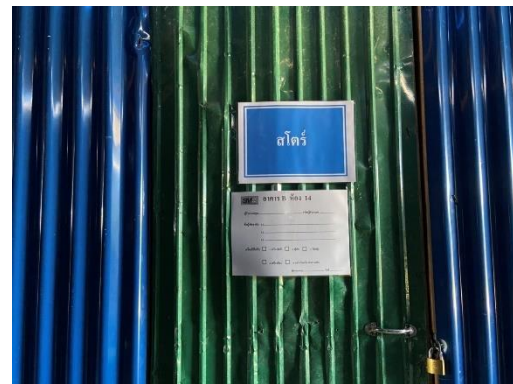
รูปที่ 4 สโตร์

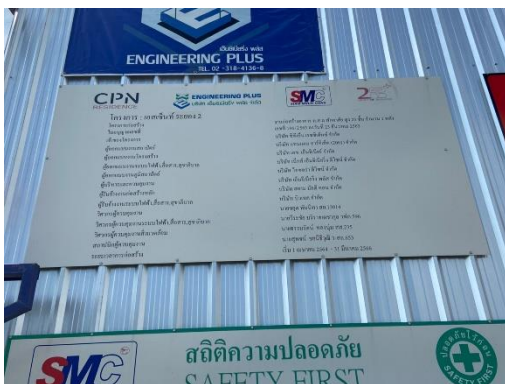
รูปที่ 5 ป้ายแสดงรายละเอียดโครงการ

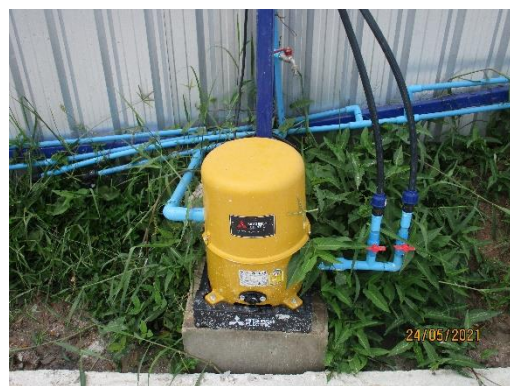
รูปที่ 8 การเปลี่ยนน้ำตลอดแนวรั้วชั่วคราว

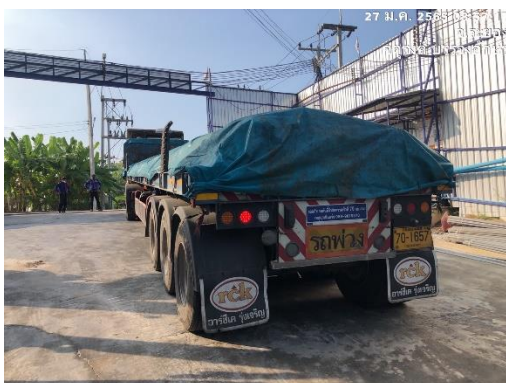
รูปที่ 9 ผ้าใบปิดคลุมท้ายรถบรรทุก

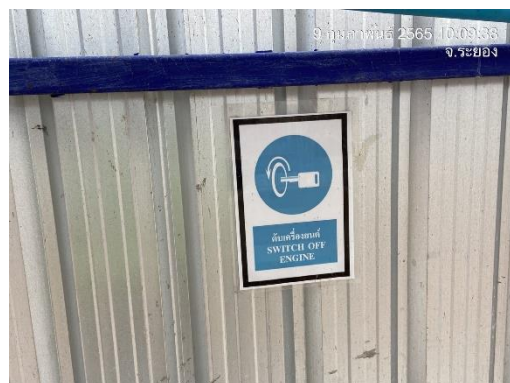
รูปที่ 10 ป้ายระบุ "ดับเครื่องยนต์"

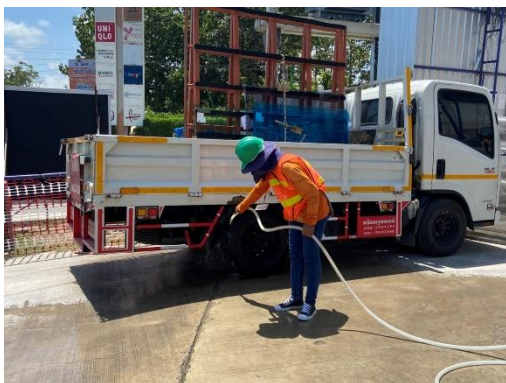
รูปที่ 11 การฉีดล้างล้อรถก่อนออกจากโครงการ

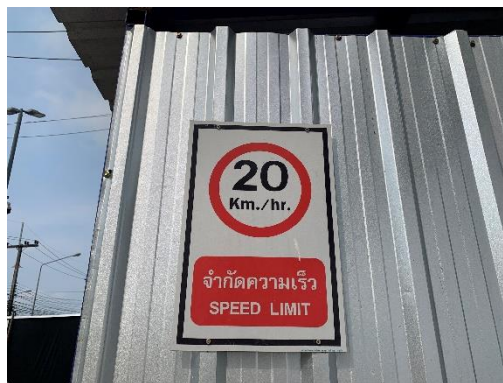
รูปที่ 12 ป้ายจำกัดความเร็ว 20 กม./ชม.

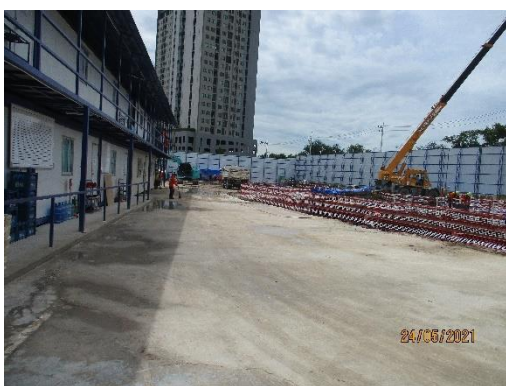
รูปที่ 13 พื้นที่จอดรถภายในโครงการ

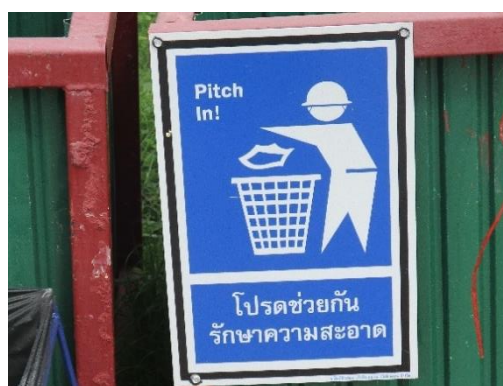
รูปที่ 14 ป้ายกำชับการทิ้งขยะ

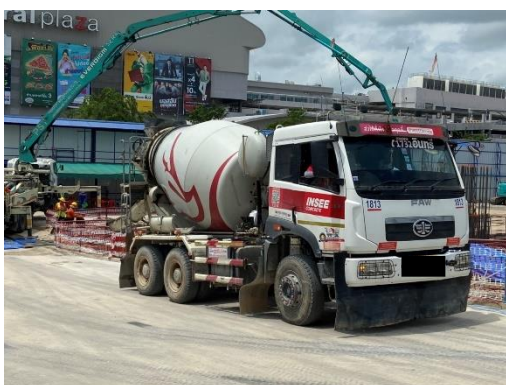
รูปที่ 15 รถโม่ปูน

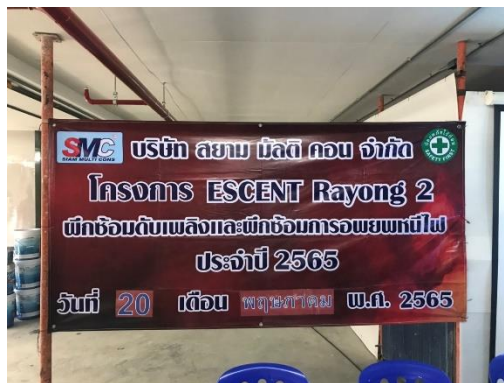
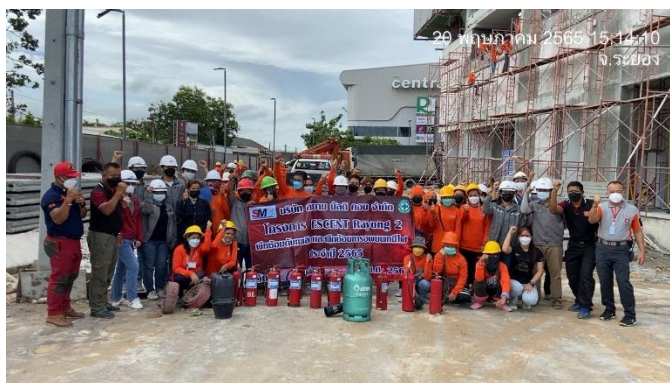
รูปที่ 61 ฝึกซ้อมดับเพลิงและฝึกซ้อมการอพยพหนีไฟ ประจำปี 2565
