บทที่ 2

ผลการปฏิบัติตามมาตรการป้องกันและแก้ไขผลกระทบสิ่งแวดล้อม

การติดตามตรวจสอบการปฏิบัติตามมาตรการป้องกันและแก้ไขผลกระทบสิ่งแวดล้อม ระยะดำเนินการ ช่วงเดือนมกราคม-มิถุนายน 2565 โครงการวรารมย์-เพชรเกษม 81/2 (17 ไร่) ของบริษัท ควอลิตี้เฮาส์ จำกัด (มหาชน) ซึ่งบริหารงานโดยนิติบุคคลหมู่บ้านวรารมย์-เพชรเกษม 81 เฟส 2 โดยมอบหมายให้บริษัท เอ็ม อี ที จำกัด เป็นผู้ดำเนินการตรวจสอบการปฏิบัติตามมาตรการฯ ที่กำหนดไว้ในรายงานการประเมินผลกระทบสิ่งแวดล้อม

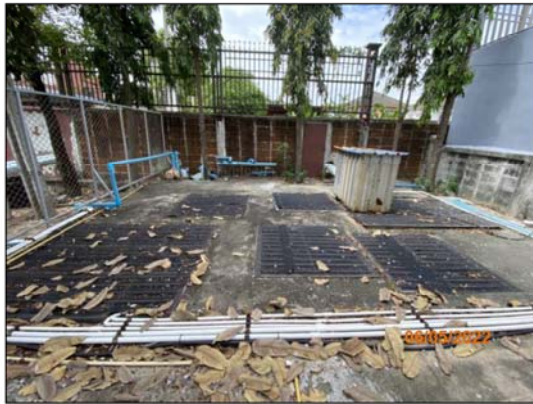
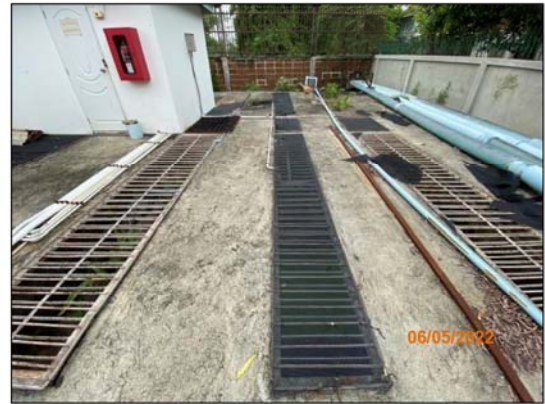
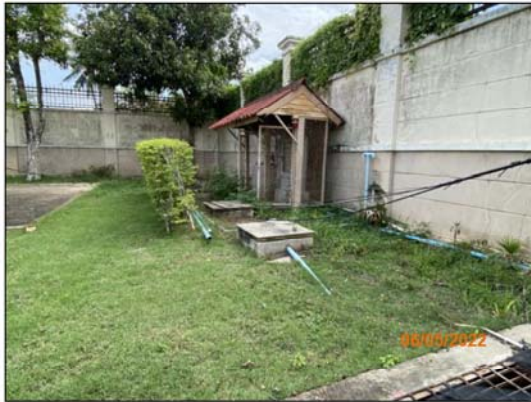
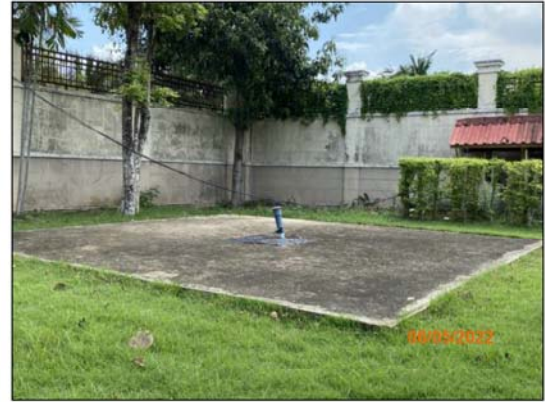
ภาพที่ 2.2-1 ระบบบำบัดน้ำเสียของโครงการ

1.4 สภาพทางธรณีวิทยาและสภาพทางธรณีสัณฐาน	-	-	-
1.5 ทรัพยากรดิน	-	-	-
1.6 แหล่งน้ำผิวดินและคุณภาพน้ำ			
1) ควรตรวจสอบการทำงานของระบบบำบัดน้ำเสียของโครงการทั้งระบบบำบัดน้ำเสียขั้นต้น ระบบบำบัดน้ำเสียรวมส่วนกลางทุกแห่งให้มีประสิทธิภาพดีอยู่เสมอ และทำการสูบกากตะกอนในระบบบำบัดน้ำเสียไปกำจัดตามความถี่ที่เหมาะสมตามที่ผู้ออกแบบระบบบำบัดน้ำเสียที่ทางโครงการเลือกใช้ได้ระบุไว้	- ทางโครงการมีเจ้าหน้าที่รับผิดชอบดูแล ตรวจสอบ และบำรุงรักษาระบบบำบัดน้ำเสียอย่างสม่ำเสมอ เพื่อให้มีประสิทธิภาพดีอยู่เสมอ ปัจจุบันยังไม่พบปัญหาแต่อย่างใด - ในช่วงเดือนมกราคม-มิถุนายน 2565 ทางโครงการได้ดำเนินการตรวจสอบตะกอนในบ่อบำบัด พบว่ามีปริมาณน้อยจึงยังไม่มี การสูบกากตะกอนในระบบบำบัดน้ำเสียออกไปกำจัด โดยได้ดำเนินการครั้งล่าสุด เมื่อวันที่ 19 ธันวาคม 2564	ภาพที่ 2.2-1 เอกสารแนบที่ 5 ในภาคผนวกที่ 1	-

2) ดูแลให้ระบบบำบัดน้ำเสียรวมส่วนกลางของโครงการทุกแห่งเปิดทำงานอยู่ตลอดเวลา	- ทางโครงการได้ดูแล ตรวจสอบ ซ่อมแซมระบบบำบัดน้ำเสียให้สามารถทำงานได้ตามปกติแล้วทุกแห่ง และเปิดใช้งานระบบบำบัดน้ำเสียรวมส่วนกลางอย่างสม่ำเสมอ 24 ชั่วโมง	ภาพที่ 2.2-1	-

มาตรการป้องกันและแก้ไขผลกระทบสิ่งแวดล้อม	รายละเอียดผลการปฏิบัติตามมาตรการป้องกัน และแก้ไขผลกระทบสิ่งแวดล้อม	อ้างอิง	ปัญหา/อุปสรรค และการแก้ไข
3.7 การบำบัดน้ำเสีย 1) ก่อนใช้งานระบบบำบัดน้ำเสีย ต้องเตรียมให้ระบบบำบัดน้ำเสียรวม ส่วนกลางของโครงการ (17 ไร่) ให้มีประสิทธิภาพคงที่ก่อน	- ทางโครงการได้ดำเนินการเรียบร้อยแล้ว	ภาพที่ 2.2-1	-

2) ควรตรวจสอบการทำงานของระบบบำบัดน้ำเสียของโครงการทั้งระบบ บำบัดน้ำเสียขั้นต้น ระบบบำบัดน้ำเสียรวมส่วนกลางทุกแห่ง ให้มี ประสิทธิภาพดีอยู่เสมอและทำการสุบกาทดสอบในระบอบบำบัดน้ำเสียไป กำจัดตามความถี่ที่เหมาะสมตามที่ผู้ออกแบบระบบบำบัดน้ำเสียที่ทาง โครงการเลือกใช้ได้ระบุไว้ (6 เดือน/ครั้ง)	- ทางโครงการมีเจ้าหน้าที่รับผิดชอบดูแล ตรวจสอบ และบำรุงรักษาระบบ บำบัดน้ำเสียเพื่อให้มีประสิทธิภาพดีอยู่เสมอ - ในช่วงเดือนมกราคม-มิถุนายน 2565 ทางโครงการได้ดำเนินการกำจัด คราบตะกอนบ่อบำบัดเรียบร้อยแล้ว	ภาพที่ 2.2-1 เอกสารแนบที่ 6 ในภาคผนวกที่ 1	-

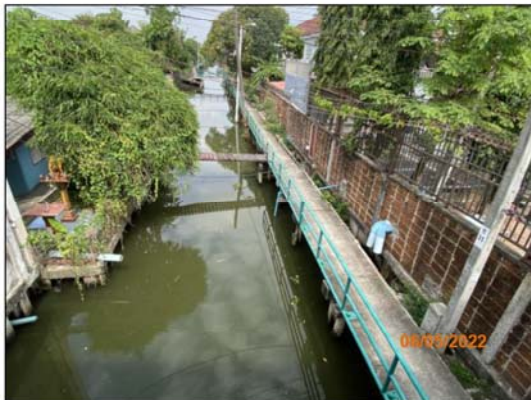
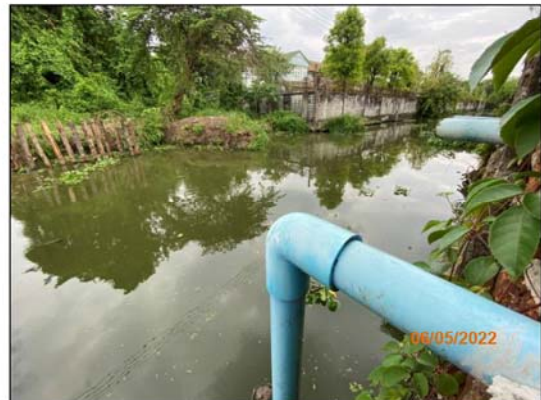
ภาพที่ 2.2-2 จุติระบายน้ำทิ้งลงแหล่งรองรับน้ำทิ้ง

มาตรการป้องกันและแก้ไขผลกระทบสิ่งแวดล้อม	รายละเอียดผลการปฏิบัติตามมาตรการป้องกันและแก้ไขผลกระทบสิ่งแวดล้อม	อ้างอิง	ปัญหา/อุปสรรคและการแก้ไข
3) ควรป้องกันไม่ให้น้ำเสียระบายลงแหล่งรองรับน้ำทิ้ง (คลองรางไผ่ 3 คลองหนามแดง) ก่อนที่จะได้รับการบำบัดจากระบบบำบัดน้ำเสียรวมส่วนกลางของโครงการทุกแห่ง	- ทางโครงการได้นำน้ำเสียเข้าที่เกิดขึ้นทั้งหมดเข้าสู่ระบบบำบัดรวมส่วนกลางผ่านการบำบัดก่อนระบายน้ำทิ้งสู่คลองสาธารณะ - ทางโครงการมีเจ้าหน้าที่รับผิดชอบดูแลตรวจสอบจุดระบายน้ำทิ้งลงแหล่งรองรับน้ำทิ้งที่บริเวณคลองรางไผ่ 3 และคลองหนามแดงอย่างสม่ำเสมอ	ภาพที่ 2.2-2	-

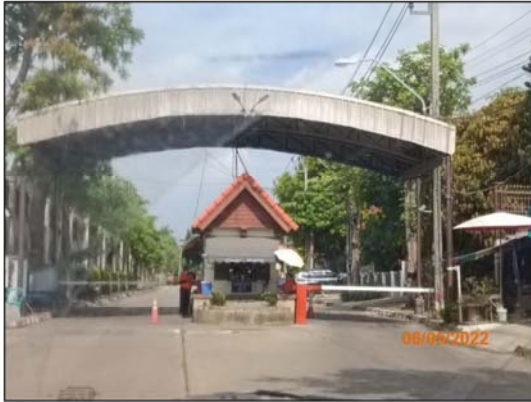
ภาพที่ 2.2-3 เจ้าหน้าที่รักษาความปลอดภัย
บริเวณทางเข้า-ออก

3. คุณค่าการใช้ประโยชน์ของมนุษย์			
3.1 การใช้ประโยชน์ที่ดิน	-	-	-
3.2 การคมนาคมขนส่ง			
1) จัดให้มีพนักงานรักษาความปลอดภัยควบคุมการผ่านเข้า-ออกของรถ	- มีเจ้าหน้าที่รักษาความปลอดภัยควบคุมการผ่านเข้า-ออกตลอด 24 ชั่วโมง - มีการติดตั้งกล้อง CCTV เพื่อดูแลความปลอดภัยภายในโครงการ	ภาพที่ 2.2-3 ภาพที่ 2.2-4	- -

1) จัดให้มีพนักงานรักษาความปลอดภัยควบคุมการผ่านเข้า-ออกของรถ	- มีเจ้าหน้าที่รักษาความปลอดภัยควบคุมการผ่านเข้า-ออกของรถ ตลอด 24 ชั่วโมง - มีการติดตั้งกล้อง CCTV เพื่อดูแลความปลอดภัยภายในโครงการ	ภาพที่ 2.2-3 ภาพที่ 2.2-4	- -

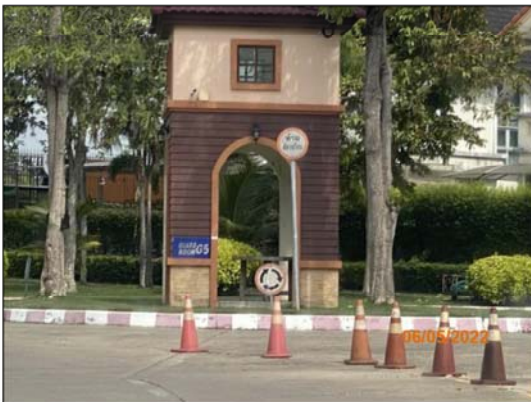
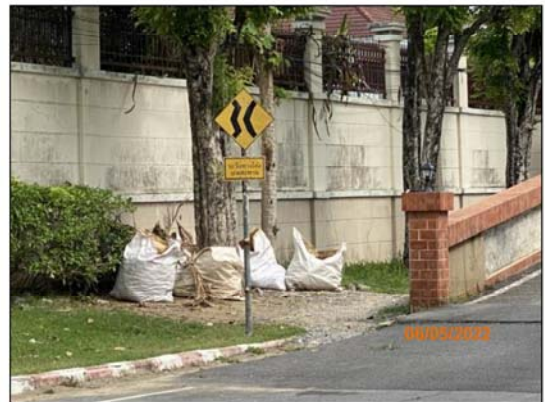
ภาพที่ 2.2-5 ป้ายสัญลักษณ์จราจร

2) จัดทำป้ายสัญญาณการจราจรหรือสัญลักษณ์อื่นๆ ที่เห็นชัดเจน เพื่อให้ การจราจรมีความสะดวกมากขึ้น และซ่อมแซมหากพบชำรุด	- ดำเนินการติดตั้งป้ายสัญญาณการจราจร ป้ายเตือนต่างๆ ที่เห็นชัดเจน เพื่อให้การจราจรมีความสะดวกมากขึ้น และทำการซ่อมแซมเมื่อมีการชำรุด - ติดตั้งกระจกโค้งตามจุดต่างๆ ที่อาจเกิดอุบัติเหตุ	ภาพที่ 2.2-5 ภาพที่ 2.2-6	- -

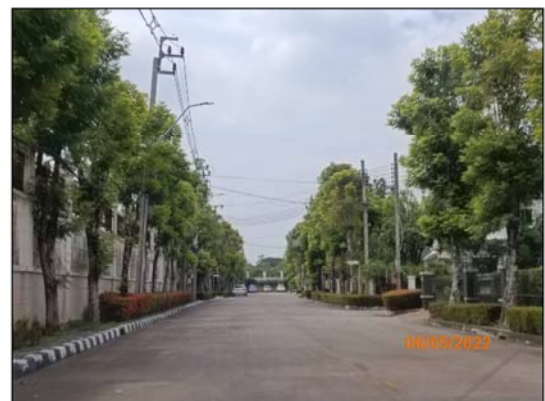
ภาพที่ 2.2-7 ไฟส่องสว่าง

5) จัดให้มีไฟส่องสว่างอย่างเพียงพอโดยเฉพาะในเวลากลางคืน	- มีการติดตั้งไฟส่องสว่างภายในโครงการเรียบร้อยแล้ว	ภาพที่ 2.2-7	-
6) การผ่านเข้า-ออกของรถยนต์ของบุคคลอื่น ต้องปฏิบัติตามข้อตกลงที่ทำ ไว้ร่วมกับบริษัท ควอลิตี้ เฮาส์ จำกัด (มหาชน)	- บุคคลภายนอกที่ผ่านเข้า-ออก โครงการต้องปฏิบัติตามระเบียบของ โครงการอย่างเคร่งครัด	ภาพที่ 2.2-8	-

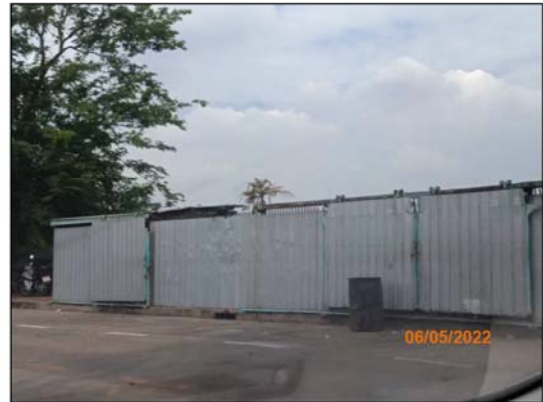
ภาพที่ 2.2-9 ห้องพักขยะมูลฝอย

2) ตรวจสอบสภาพถังรองรับขยะมูลฝอยให้อยู่ในสภาพที่ดีอยู่เสมอ และ หากมีสภาพชำรุดหรือใช้การไม่ได้ต้องเปลี่ยนถังรองรับขยะใบใหม่แทน ทันที	- มีช่องใส่ขยะหน้าบ้านสภาพดีใช้งานได้ตามปกติ โดยมีเจ้าหน้าที่ของ โครงการทำการเก็บรวบรวมขยะมูลฝอยแต่ละบ้านไปยังที่พักรวบรวมมูล ฝอย เพื่อรอทางสำนักงานเขตบางบอนเข้ามาเก็บขนมูลฝอยต่อไป	ภาพที่ 2.2-9 และภาพที่ 2.2-10	-

2) ตรวจสอบประสิทธิภาพของระบบสุขาภิบาลในส่วนต่างๆ เช่น ระบบการจัดการขยะมูลฝอย และระบบบำบัดน้ำเสียของโครงการอย่างสม่ำเสมอ ทั้งของโครงการฯ (ส่วนเดิม) และโครงการฯ (17 ไร่)	- มีการดำเนินการตรวจสอบ ห้องพักขยะมูลฝอย ระบบบำบัดน้ำเสียเป็นประจำอย่างสม่ำเสมอ ปัจจุบันระบบสุขาภิบาลต่างๆ อยู่ในสภาพดี ใช้งานได้ตามปกติ	ภาพที่ 2.2-9	-

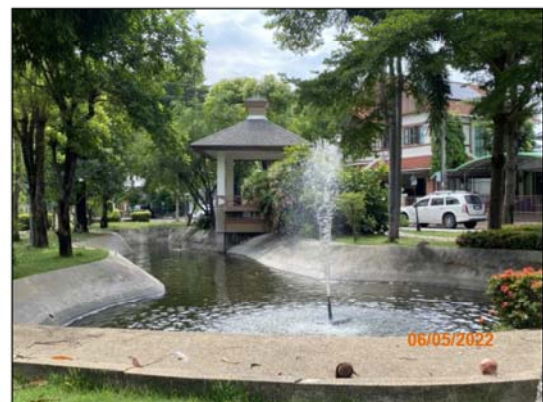
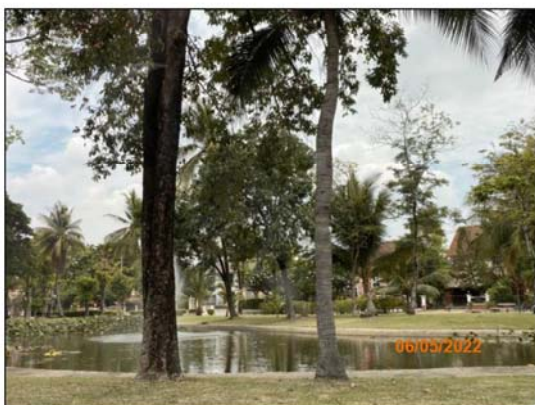
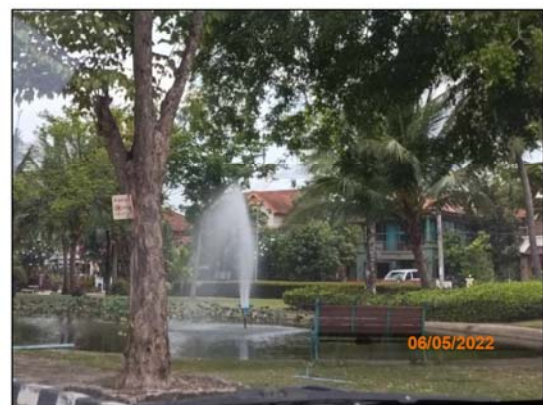
ภาพที่ 2.2-11 บ่อหนองน้ำ

มาตรการป้องกันและแก้ไขผลกระทบสิ่งแวดล้อม	รายละเอียดผลการปฏิบัติตามมาตรการป้องกัน และแก้ไขผลกระทบสิ่งแวดล้อม	อ้างอิง	ปัญหา/อุปสรรค และการแก้ไข
3.8 การระบายน้ำและการป้องกันน้ำท่วม 1) การระบายน้ำของโครงการเป็นแบบท่อรวม โดยได้จัดให้มีท่อระบายน้ำคอนกรีตขนาดเส้นผ่านศูนย์กลางตั้งแต่ 0.1, 0.6, 0.8, 1.0 และ 1.2 เมตร ดังผังแสดงในรูปที่ 2 เพื่อรวบรวมน้ำเสียและน้ำฝนภายในโครงการ และได้จัดให้มีบ่อหน่วงน้ำขนาด 787 ลบ.ม. ไว้บริเวณพื้นที่ส่วนสาธารณะของโครงการตามผังในรูปที่ 2 เพื่อรองรับปริมาณน้ำฝนส่วนเกินที่ต้องการเก็บกักคือ 758 ลบ.ม. และควบคุมไม่ให้อัตราการระบายน้ำหลังจากพัฒนาไม่เกินอัตราการระบายน้ำก่อนพัฒนาโครงการ คือ อัตราการระบายน้ำสูงสุดก่อนมีโครงการเท่ากับ 0.445 ลบ.ม./วินาที จะควบคุมอัตราการระบายหลังการพัฒนาด้วยวิธีการสูบน้ำออกด้วยอัตราคงที่ 0.206 ลบ.ม./วินาที	- โครงการมีบ่อหน่วงน้ำภายในโครงการทั้งหมด 3 บ่อ เป็นบ่อดิน 1 บ่อ และบ่อปูน 2 บ่อ สำหรับรองรับปริมาณน้ำฝน และจะระบายน้ำออกนอกพื้นที่โครงการโดยการสูบน้ำออกเท่านั้น	ภาพที่ 2.2-11	-

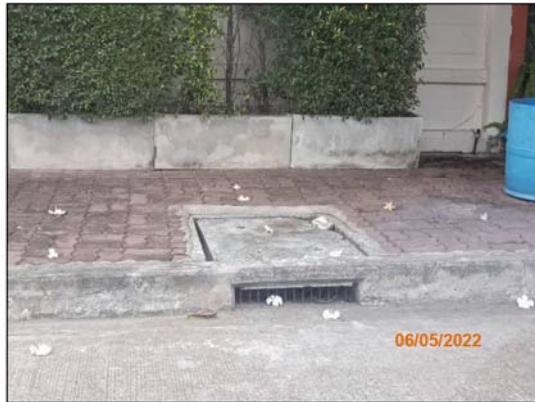
ภาพที่ 2.2-12 ตะแกรงดักขยะบริเวณท่อระบายน้ำ

2) ควรระมัดระวังมิให้เศษขยะมูลฝอยตกลงไปในท่อระบายน้ำของโครงการลำรางสาธารณะประโยชน์ คลองรางไผ่ 3 และคลองหนามแดง ซึ่งจะทำให้เกิดการกีดขวางทางน้ำไหลและน้ำเสีย	- มีเจ้าหน้าที่ดูแลความสะอาดคอยตรวจสอบเก็บเศษขยะมูลฝอยมิให้ตกลงไปในท่อระบายน้ำของโครงการ	ภาพที่ 2.2-12 และภาพที่ 2.2-13	-

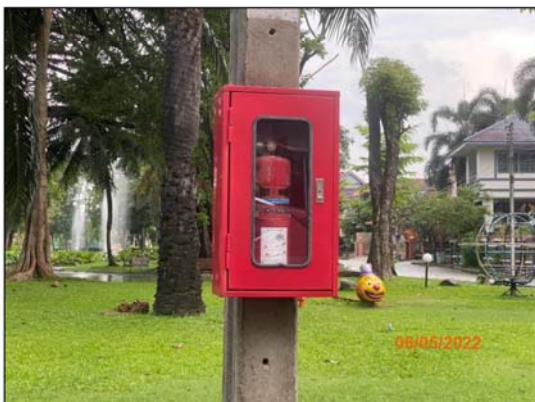
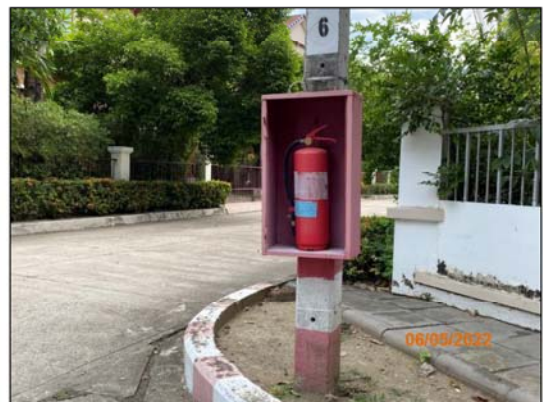
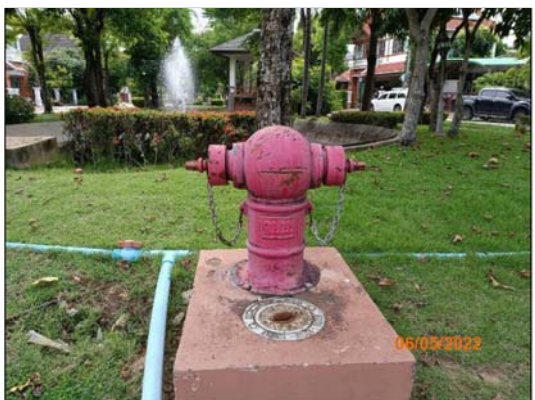
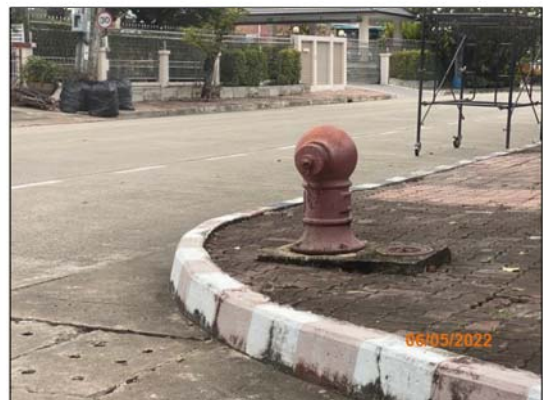
ภาพที่ 2.2-14 อุปกรณ์ป้องกันและระงับอัคคีภัย

2) จัดให้มีอุปกรณ์ป้องกันอัคคีภัยเบื้องต้น เช่น ถังดับเพลิงเคมีไว้ตามจุดต่างๆ ภายในโครงการ และบริเวณป้อมยาม	- ทางโครงการได้จัดให้มีอุปกรณ์ป้องกันอัคคีภัย เช่น ถังเคมีดับเพลิง และหัวจ่ายน้ำดับเพลิงกระจายอยู่ตามจุดต่างๆ ในโครงการ	ภาพที่ 2.2-14	-

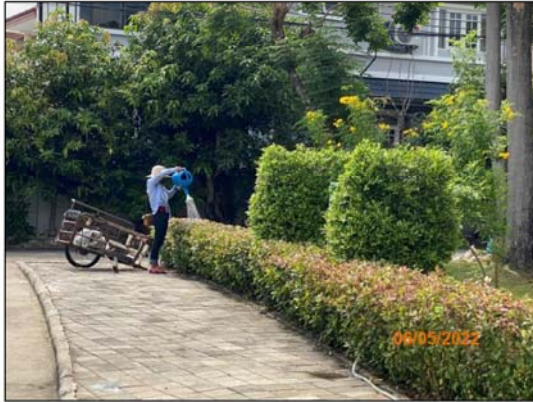
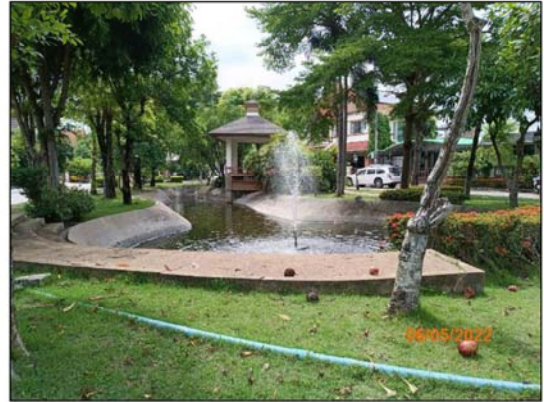
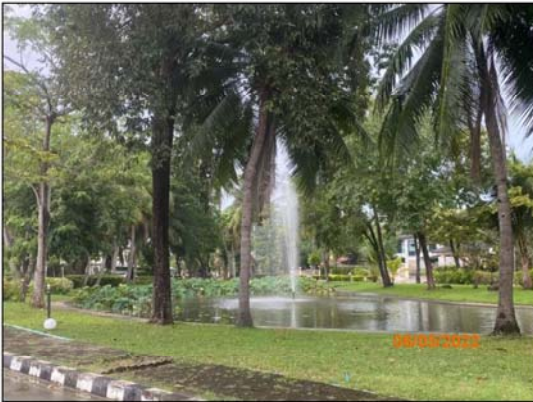
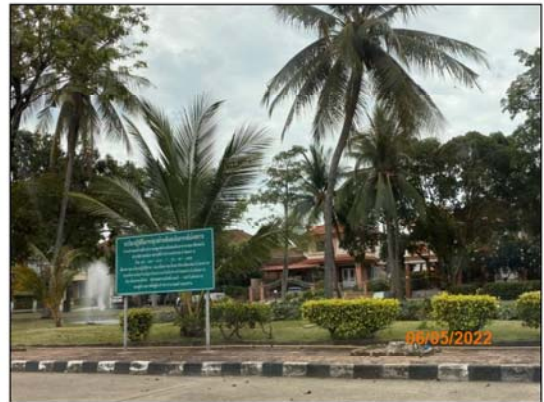
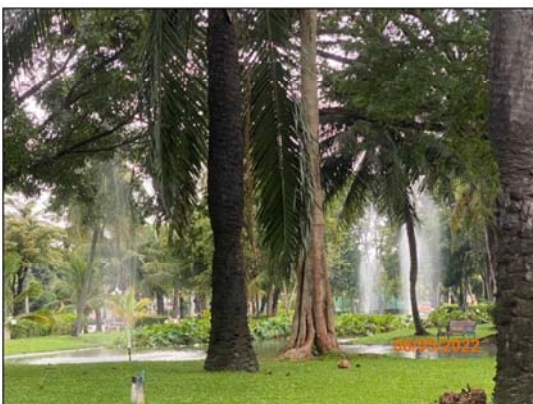
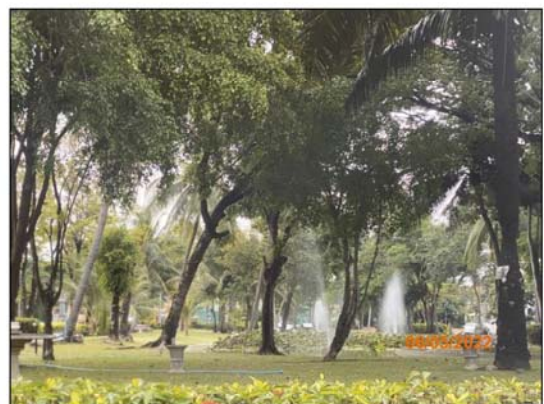
ภาพที่ 2.2-15 พื้นที่สีเขียว

4.3 ประวัติศาสตร์และโบราณคดี	-	-	-
4.4 สุนทรียภาพและการท่องเที่ยว 1) โครงการได้จัดให้มีพื้นที่สีเขียวเป็นพื้นที่สวนสาธารณะพื้นที่สวนหย่อมบริเวณที่จัดวางถังบำบัดน้ำเสีย รวมเป็นพื้นที่ 3,191 ตารางวา คิดเป็นสัดส่วนร้อยละ 5 ของพื้นที่ทั้งหมดตามแผนผังภูมิสถาปัตย์ รูปที่ 3 และ 4	- มีพื้นที่สีเขียวรอบโครงการ เช่น ทางเดินทาง ริมถนน บ่อบำบัดน้ำเสียฯ และมีพื้นที่สวนสาธารณะอยู่บริเวณข้างบ่อหนองน้ำ	ภาพที่ 2.2-15	-
