**รูปภาพแสดงการปฏิบัติตามมาตรการฯ
ของโครงการอาคารสำนักงาน วี44 (ระยะก่อสร้าง)**

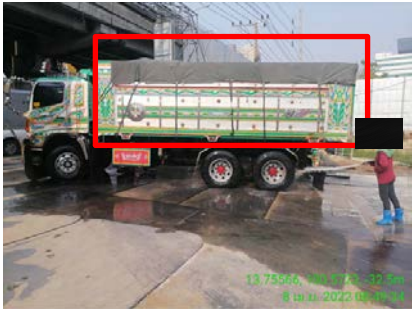
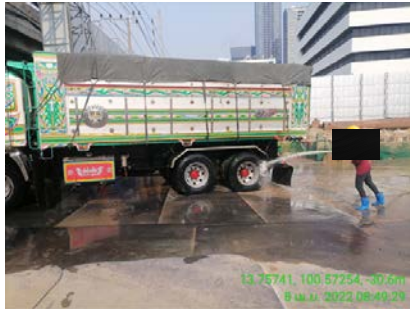
รูปที่ 6 ผ้าใบปิดคลุมท้ายรถบรรทุก	รูปที่ 7 จุดล้างล้อรถบรรทุก

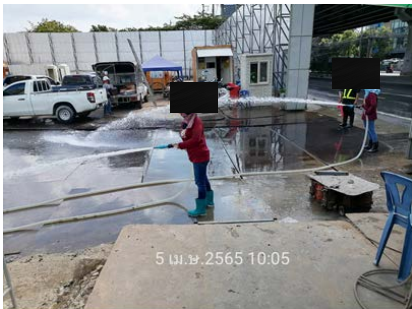
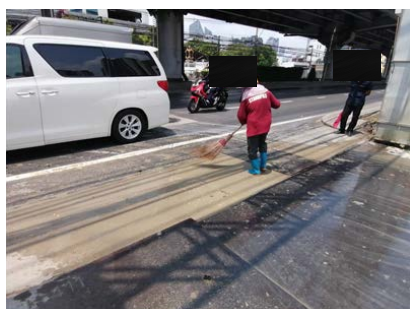
รูปที่ 8 เจ้าหน้าที่ทำความสะอาดถนนในพื้นที่โครงการ

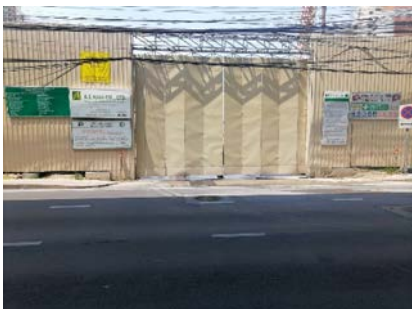
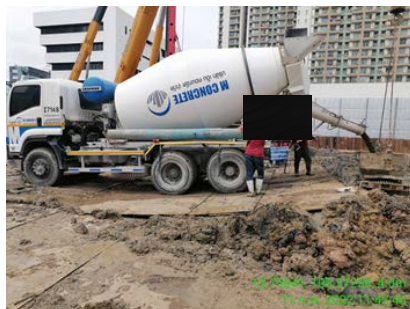
รูปที่ 9 ประตูทางเข้า-ออก โครงการ ปิดทึบตลอดเวลา	รูปที่ 10 รถผสมปูนสำเร็จรูป

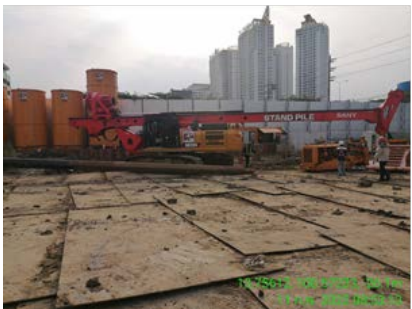
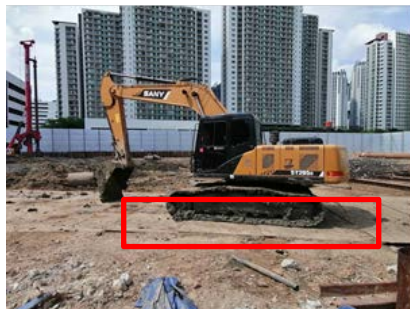
รูปที่ 11 การปูแผ่นเหล็กอย่างหนาในพื้นที่โครงการ

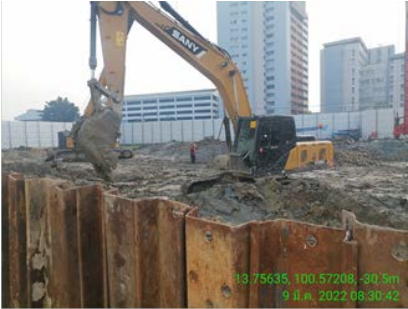
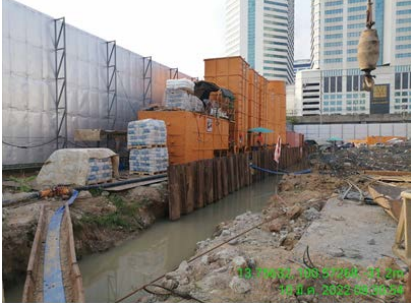
<p>13 75635 100.57208 -89.5m 9 มิ.ย. 2022 08:30:42</p>
รูปที่ 15 การทำ Sheet Pile และ กำแพงกันดิน

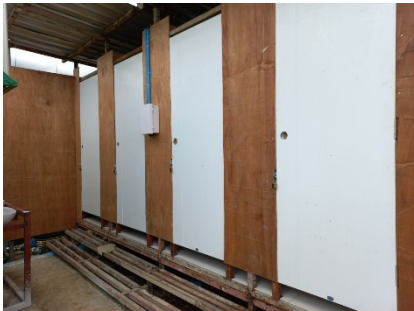
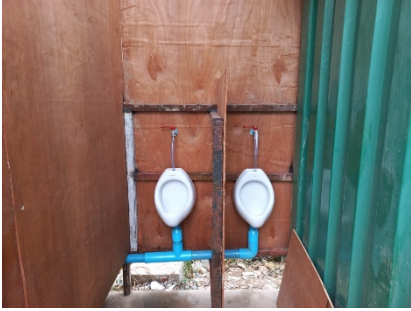
รูปที่ 16 ห้องสุขาชาย-หญิง

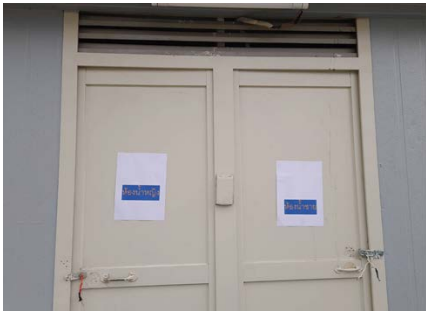
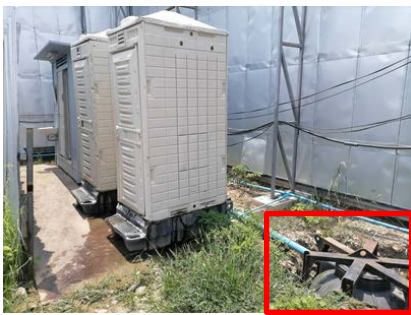
รูปที่ 17 ห้องสุขาพร้อมระบบบำบัดสำเร็จรูป

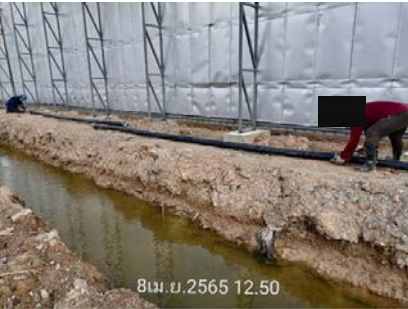
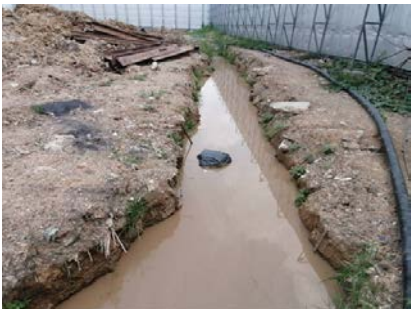
รูปที่ 18 รางระบายน้ำฝนชั่วคราว

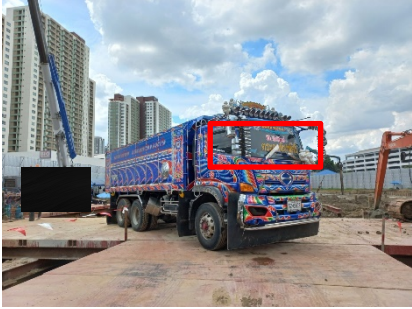
<p>รูปที่ 24 การติดชื่อผู้รับเหมา เบอร์ติดต่อ ที่รถขนส่ง</p>

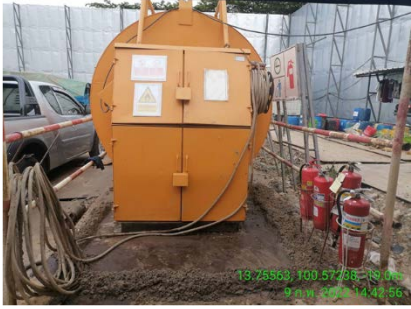
<p>รูปที่ 25 การณรงค์ประหยัดไฟ</p>	<p>รูปที่ 26 พื้นที่จัดเก็บวัสดุไวไฟ</p>

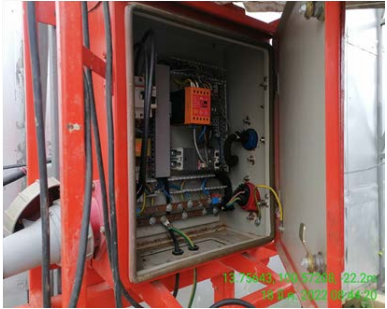
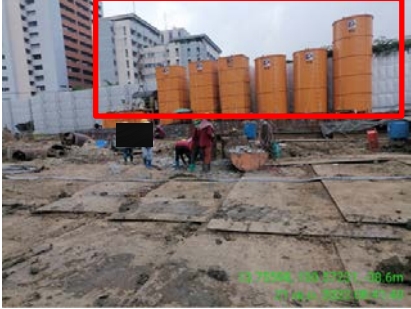
<p>รูปที่ 27 อุปกรณ์ตัดกระแสไฟฟ้า</p>	<p>รูปที่ 28 ถังเก็บน้ำ</p>

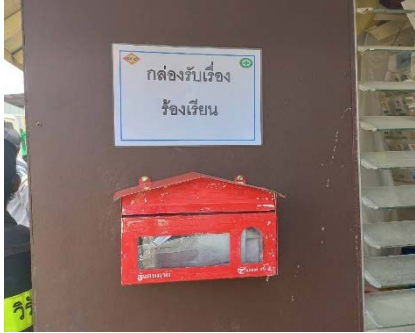
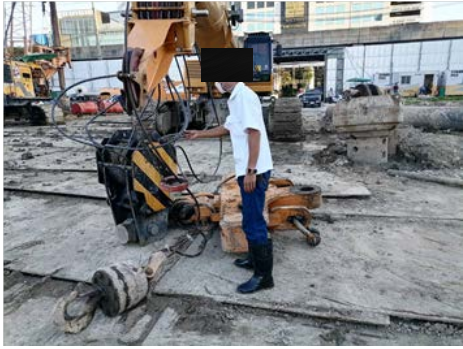
รูปที่ 37 กล่องรับเรื่องร้องเรียน	รูปที่ 38 การตรวจสอบเครื่องจักรที่ใช้ในการทำงาน

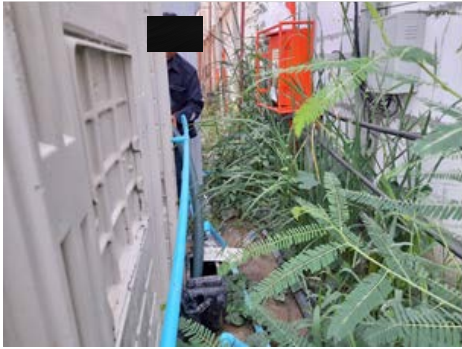
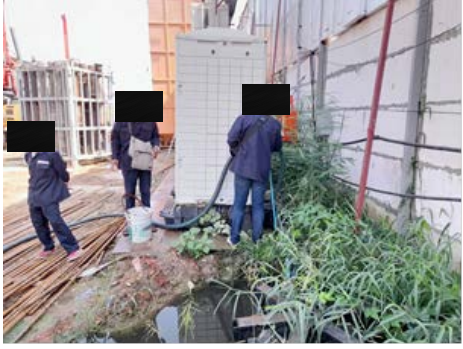
รูปที่ 39 การสุ่มสิ่งปฏิกูล

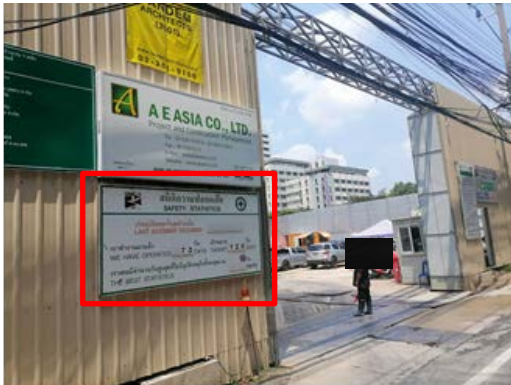
รูปที่ 40 บันทึกลับเหตุการณ์เกิดอุบัติเหตุ
