#### โครงการสถานพยาบาลศัลยาณออร์สซิงโฮม(ส่วนขยายของโรงพยาบาลศัลยา) ระยะเปิดดำเนินการ

รายงานผลการปฏิบัติตามมาตรการป้องกันและแก้ไขผลกระทบสิ่งแวดล้อม และมาตรการติดตามตรวจสอบผลกระทบสิ่งแวดล้อม

โครงการสถานพยาบาลศัลยาเนอรัลซึ่งโฮม(ส่วนขยายของโรงพยาบาลศัลยา) ตั้งอยู่ที่ 95 หมู่ 3 ต.ศัลยา อ.พุทธมณฑล จ.นครปฐม

## ตารางที่ 2 สรุปผลการปฏิบัติตามมาตรการติดตามตรวจสอบผลกระทบสิ่งแวดล้อมระยะเปิดดำเนินการ

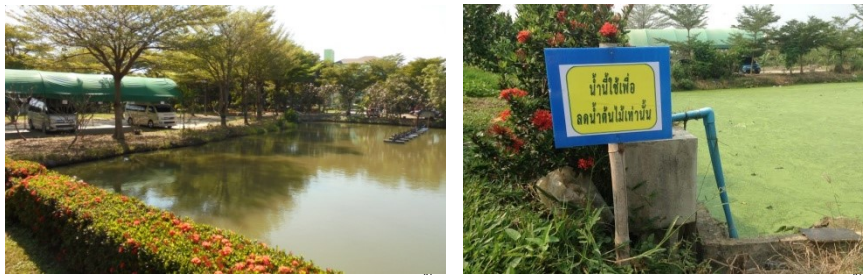
ภาพที่ 5-1 บ่อน้ำ 3 ด้านหน้าอาคารโรงพยาบาลสำหรับเป็นบ่อหน่วงน้ำของโครงการ และปัจจุบันปรับปรุงเป็นบ่อบำบัดน้ำเสียชนิดเดิมอากาศ  
โดยใช้เครื่องปั๊มตักน้ำ และติดตั้งเป็นน้ำใช้รดน้ำต้นไม้

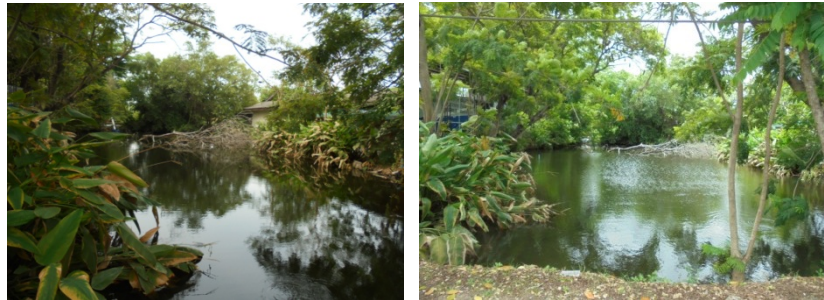
ภาพที่ 5-2 บ่อน้ำ 1 ใช้สำหรับรดน้ำต้นไม้ภายในโครงการ

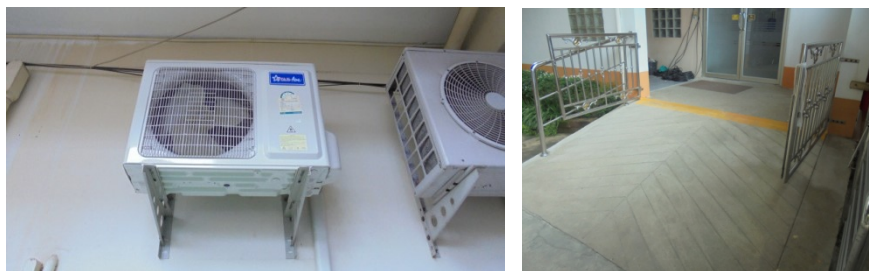
ภาพที่ 5-4 เลือกใช้เครื่องปรับอากาศประหยัดไฟเบอร์ 5 และทำทางลาดบริเวณทางเข้าโรงพยาบาล

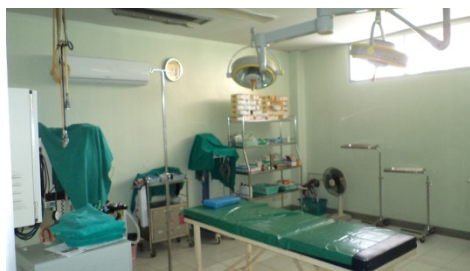
ภาพที่ 5-5 ติดตั้งเครื่องผลิตโอโซน บริเวณห้องผ่าตัดของโรงพยาบาล

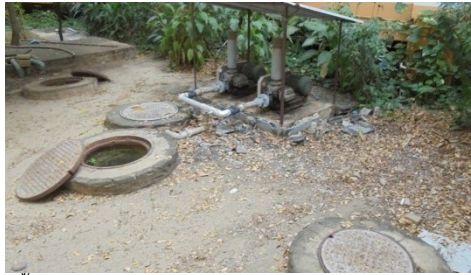
ภาพที่ 5-6 ระบบบำบัดน้ำเสียด้านหลังอาคารโรงพยาบาล ได้รับการซ่อมแซมอยู่ในสภาพใช้งานได้

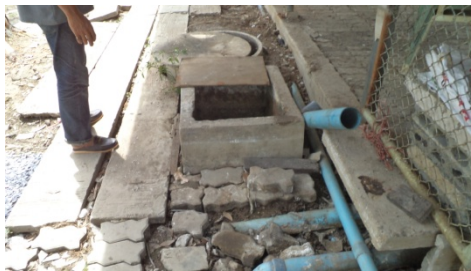
ภาพที่ 5-7 บ่อดักไขมันอยู่บริเวณห้องครัวของโครงการ ตักตะกอนไขมันออกทุกสัปดาห์

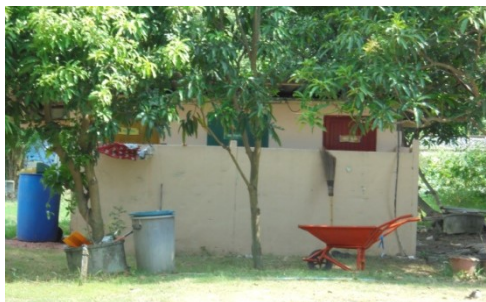
ภาพที่ 5-8 ห้องพักขยะรวม แบ่งเป็น 3 ห้องได้แก่ ขยะทั่วไป, ขยะรีไซเคิล และขยะติดเชื้อ

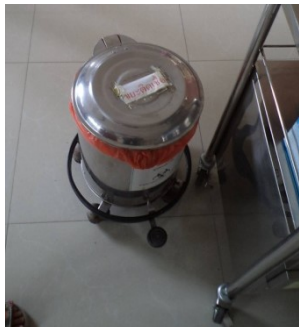
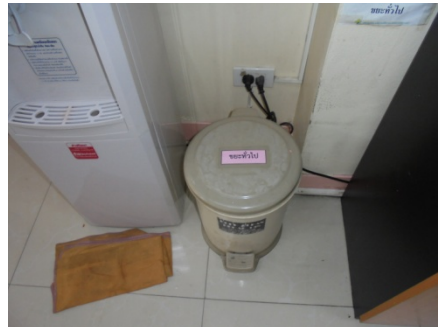
ภาพที่ 5-9 ถังรองรับมูลฝอยภายในห้องรักษาพยาบาล

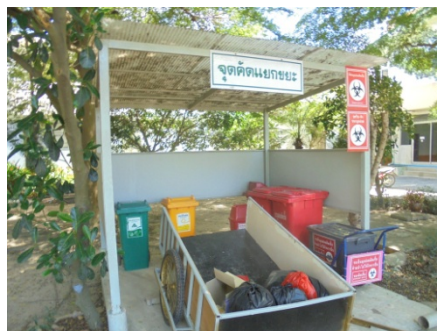
ภาพที่ 5-10 ถังรองรับมูลฝอยภายในอาคารโรงพยาบาล สีเขียว สีแดงและสีน้ำเงิน คัดป้ายชนิดขยะที่ฝังทุกถัง

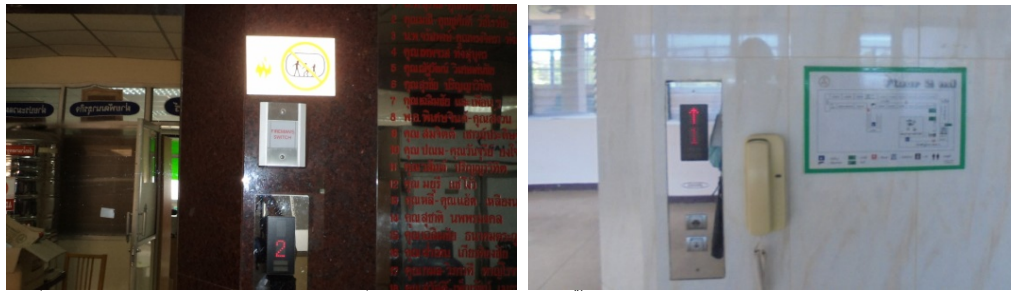
ภาพที่ 5-11 สัญญาณเตือนเพลิงไหม้แบบกริ่ง (Fire Alarm Bell) ติดตั้งไว้บริเวณหน้าลิฟท์ และป้ายบอกตำแหน่งทางหนีไฟ

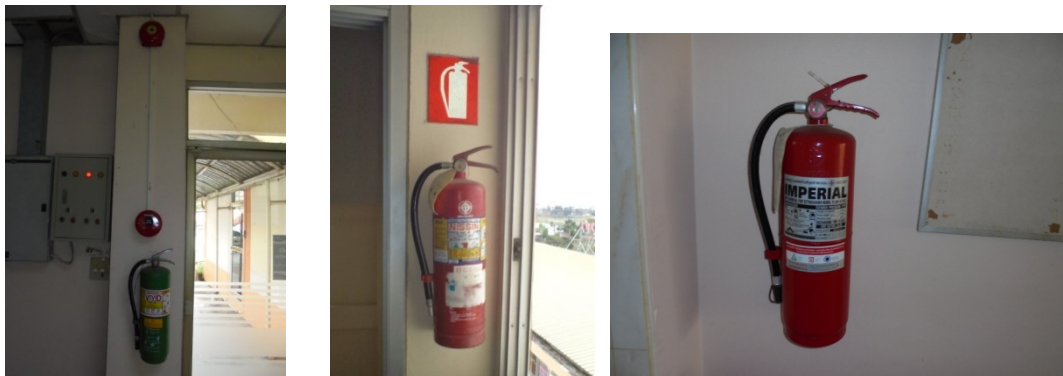
ภาพที่ 5-12 เครื่องดับเพลิงมือถือ บริเวณโถงทางเดินของอาคาร ชั้น 2 และทางเดินชั้นล่าง

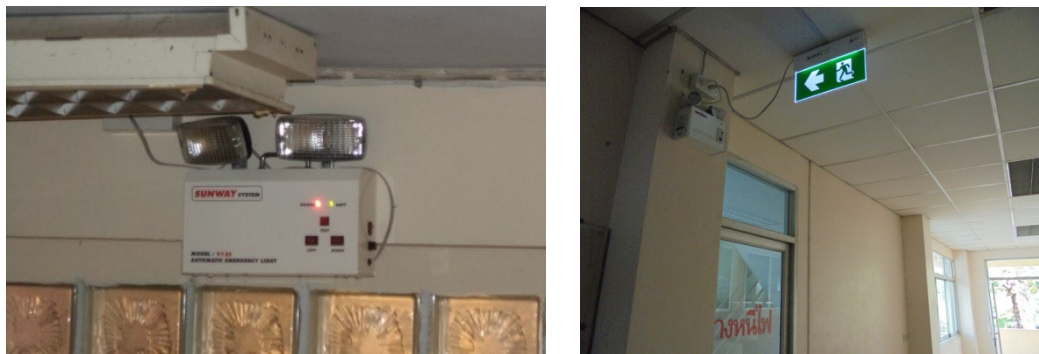
ภาพที่ 5-13 ติดตั้งไฟส่องสว่างฉุกเฉินบริเวณบันไดหนีไฟและทางออกบันไดหนีไฟ และป้ายบอกทางหนีไฟเรืองแสง

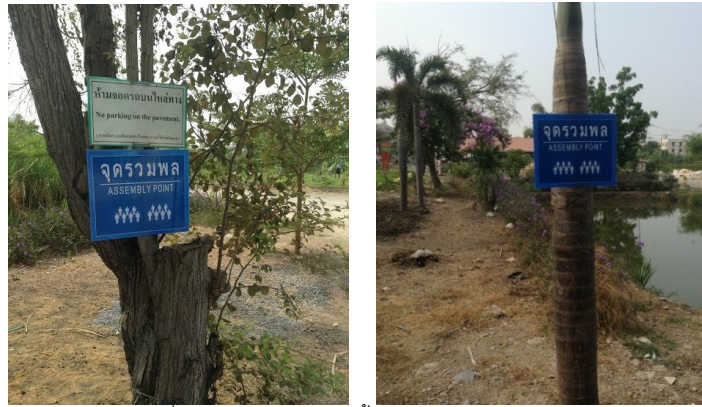
ภาพที่ 5-15 ป้ายจุดรวมพลทั้งสองแห่งของโครงการ

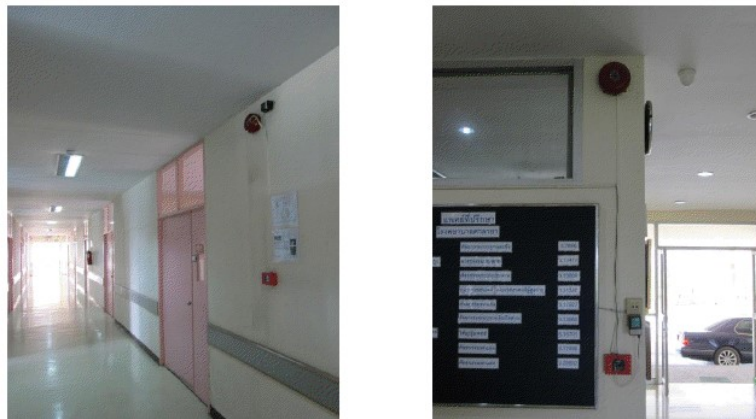
ภาพที่ 5-16 ติดตั้งระบบแจ้งเหตุแบบใช้มือ (Manual Station) และ Alarm Bell บริเวณโถงทางเดินชั้น 1 และ 2 ของอาคาร

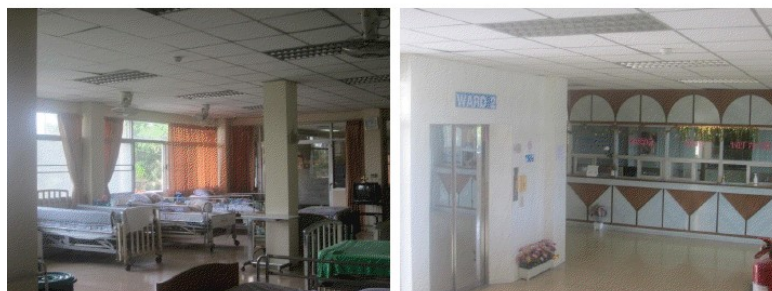
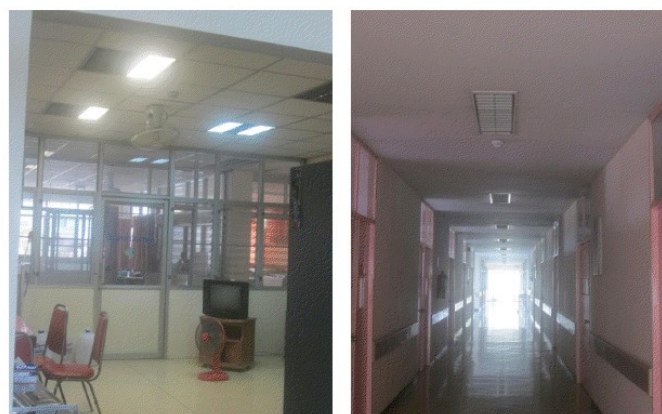
ภาพที่ 5-17 ติดตั้งเครื่องตรวจจับควัน (Smoke Detector) เพิ่มเติมบริเวณโถงทางเดินชั้น 2 , ห้องโถงหน้าลิฟท์ , ห้องทำงานพยาบาล ,  
ห้องพิเศษของทุกชั้น และบริเวณห้องโถงทางเดินภายในอาคาร

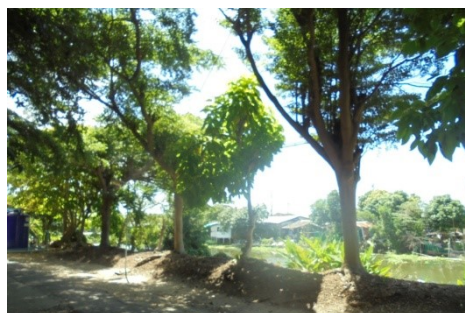
ภาพที่ 5-20 ปลูกลูกต้นไม้เพิ่มเติมบริเวณคันดินด้านหลังโครงการ

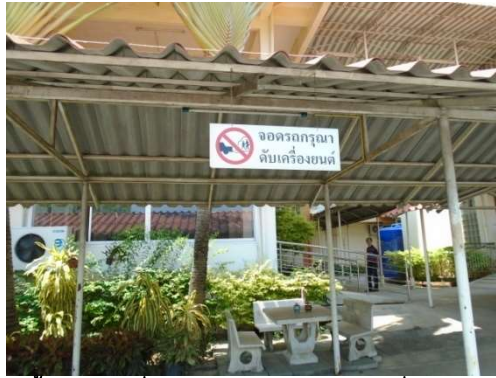
ภาพที่ 5-21 ติดตั้งป้ายดับเครื่องยนต์ขณะจอดรถไว้บริเวณที่จอดรถของโครงการแล้ว

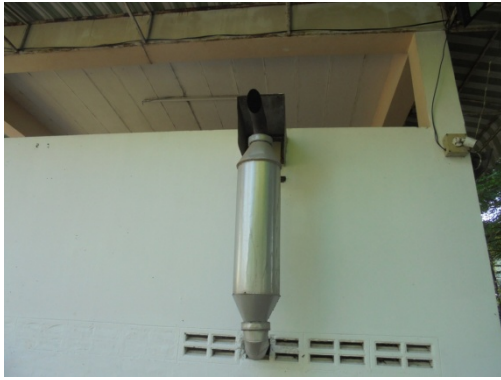
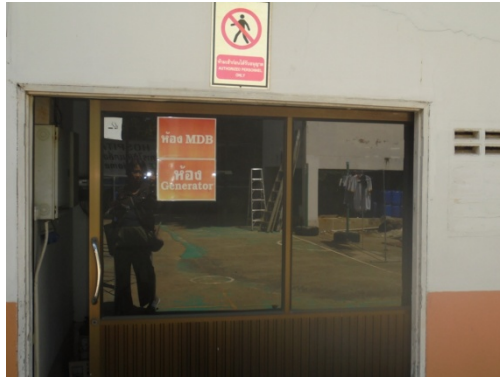
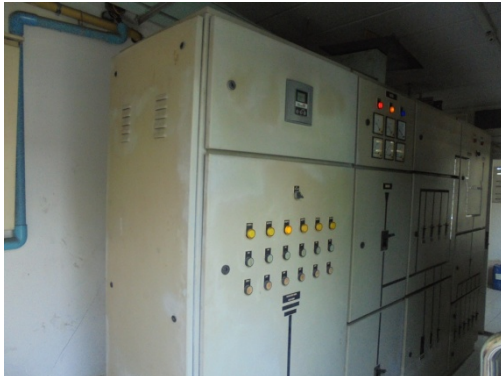
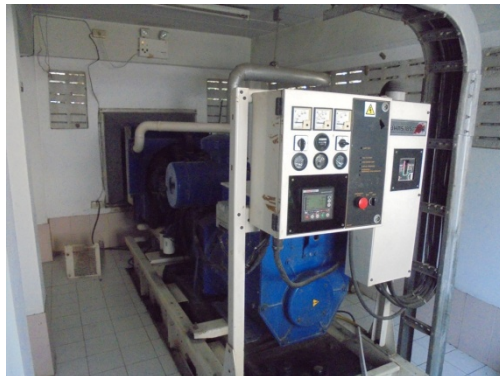
ภาพที่ 5-25 ท่อไอเสียเครื่องกำเนิดไฟฟ้าสำรอง ห้องเครื่องไฟฟ้าและห้องเครื่องไฟฟ้าสำรอง

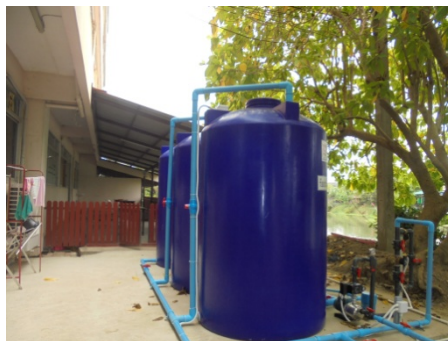
ภาพที่ 5-27 ถังสำรองน้ำใช้ และระบบประปา
