## ภาคผนวก ข

รูปประกอบการปฏิบัติตามมาตรการป้องกันและลดผลกระทบสิ่งแวดล้อม

รูปภาพแสดงการปฏิบัติตามมาตรการฯ

ของโครงการ 39 LUXURY SUITES (ระยะงานเสาเข็ม Pile Wall และกวดเสาเข็ม)

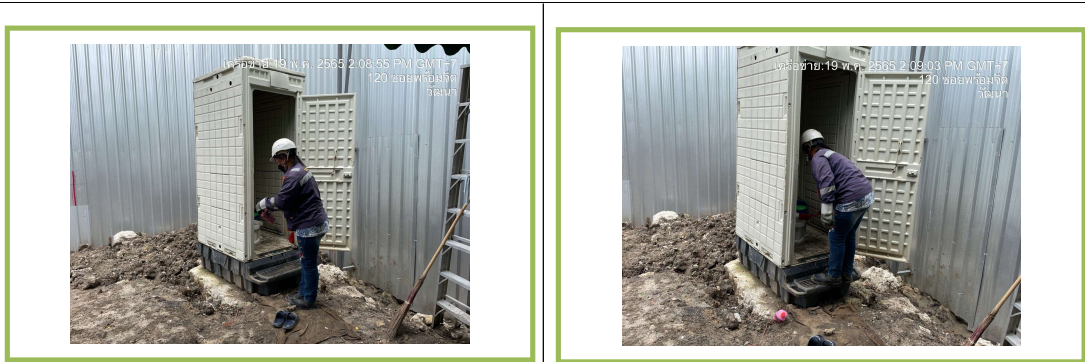
**รูปที่ 23 ห้องน้ำ/การทำทำความสะอาดห้องน้ำ**

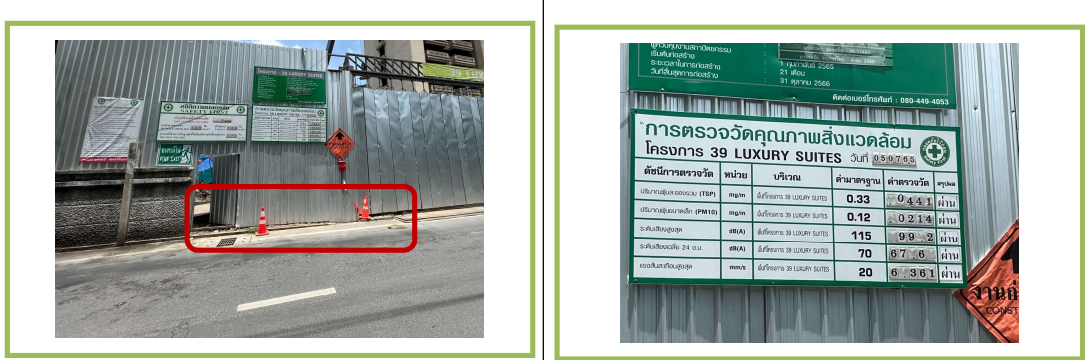
**รูปที่ 24 การตั้งกรวยสีแดงหน้าโครงการ**

**รูปที่ 25 ป้ายแสดงผลการตรวจวัดคุณภาพสิ่งแวดล้อม**

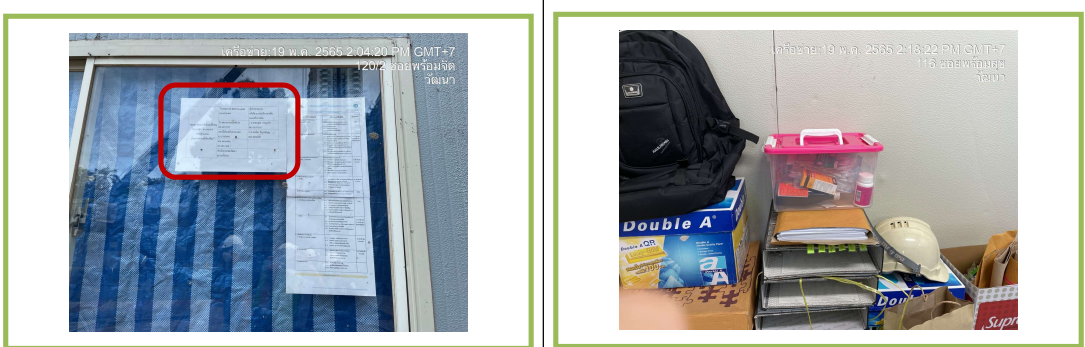
**รูปที่ 26 ป้ายเบอร์โทรติดต่อกรณีเกิดเหตุฉุกเฉิน**

**รูปที่ 27 กล่องปฐมพยาบาลเบื้องต้น**
