รายงานผลการปฏิบัติตามมาตรการป้องกันและแก้ไข  
ผลกระทบสิ่งแวดล้อมและมาตรการติดตามตรวจสอบ  
ผลกระทบสิ่งแวดล้อม

ช่วงดำเนินการระหว่างเดือน มกราคม – มิถุนายน 2565

## โครงการ โรงแรมบางพระวีสอร์ท

บริษัทที่ปรึกษาผู้จัดทำรายงาน : บริษัท กรีน อนิเตอร์ริง เซอร์วิส จำกัด

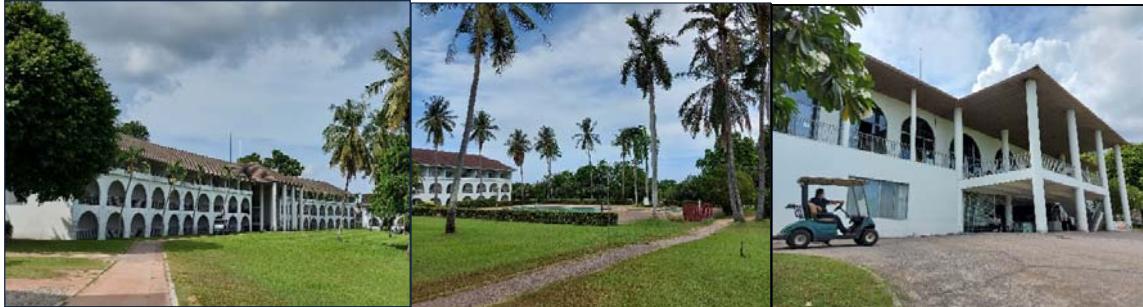
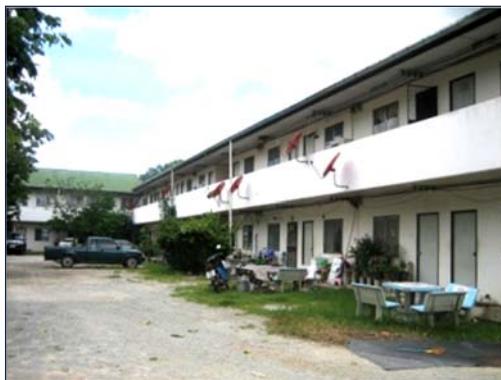
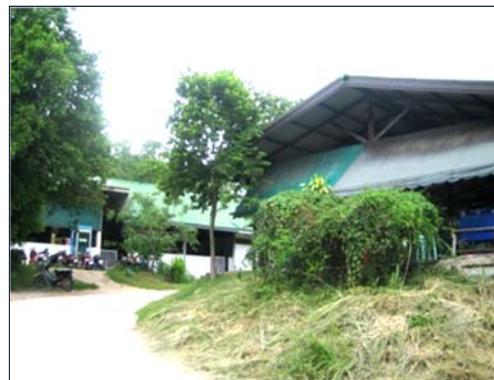
### รูปที่ 1 แสดงลักษณะของอาคาร

อาคาร โรงแรมส่วนเดิน (ปิดใช้งาน)

อาคาร โรงแรมส่วนขยาย

อาคารคลับเฮาส์ (Club House)

อาคารพักอาศัยพนักงาน

อาคารเอนกประสงค์(Caddy)
