รายงานผลการดำเนินงานตามมาตรการป้องกันและแก้ไข
ผลกระทบสิ่งแวดล้อมและมาตรการติดตามตรวจสอบผลกระทบสิ่งแวดล้อม

โครงการโอบีเบี ทาวเวอร์ (ระยะดำเนินการ)

เดือนมกราคม – มิถุนายน 2565

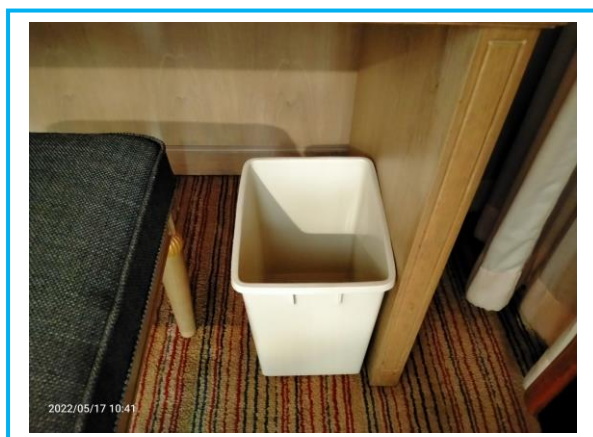
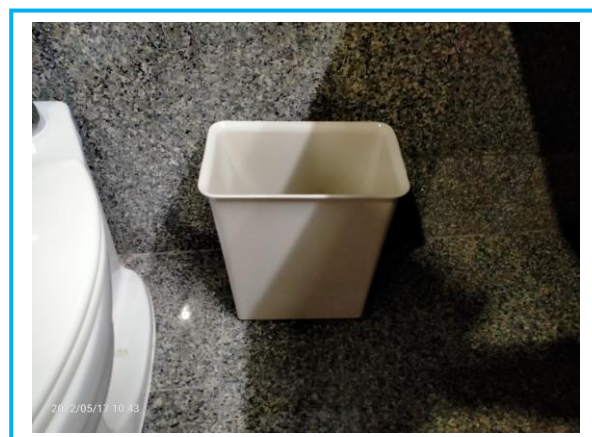
รูปที่ 2.5-1 ถังขยะภายในห้องพักของโรงแรม

ถังขยะมูลฝอยภายในห้องพักของโรงแรม

ถังขยะมูลฝอยภายในห้องน้ำของโรงแรม

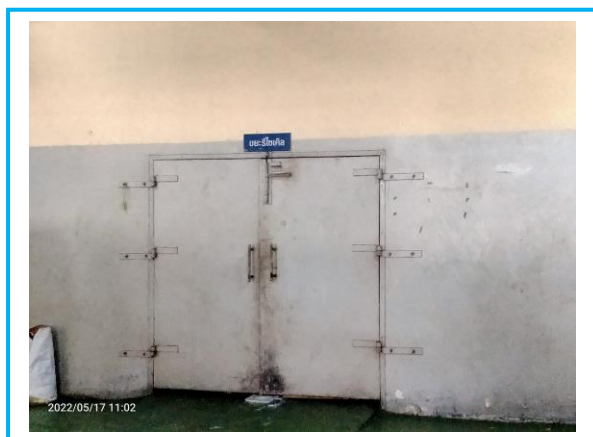
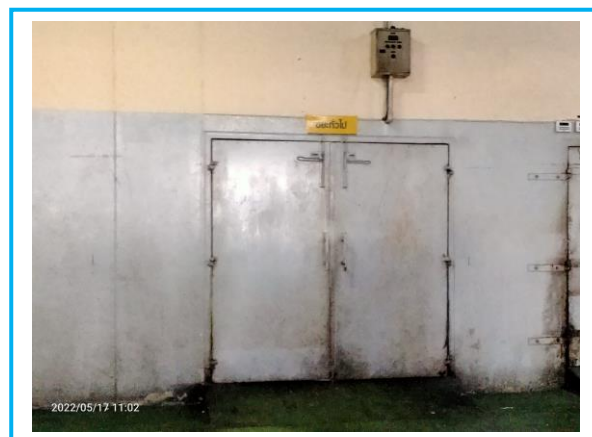
รูปที่ 2.5-2 ห้องพักมูลฝอยรวม (บริเวณชั้นที่ 10 ของอาคารเดิม)

ห้องพักขยะรีไซเคิล (ชั้น 10)

ห้องพักขยะทั่วไป (ชั้น 10)

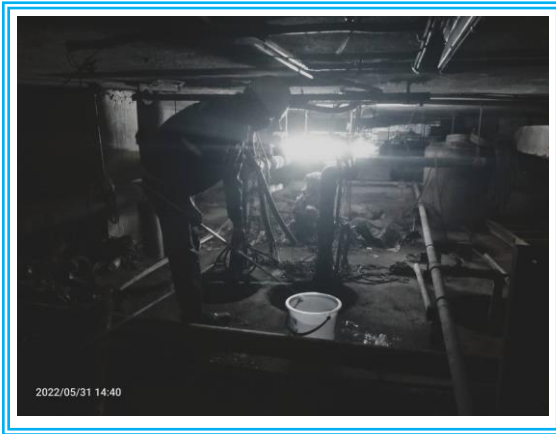
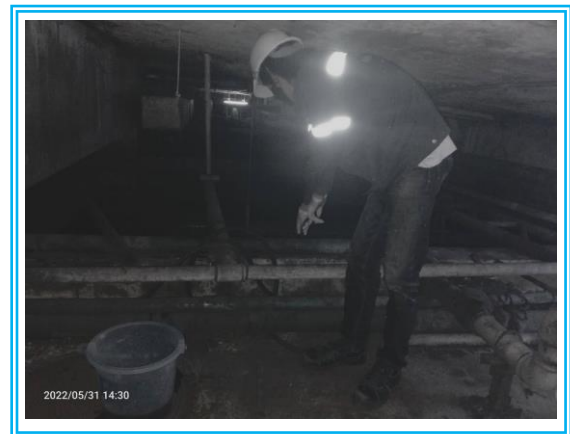
รูปที่ 4-15 รูปแสดงการเก็บตัวอย่างเพื่อวิเคราะห์คุณภาพน้ำเสีย บริเวณระบบบำบัดน้ำเสียอาคารเดิม
ระหว่างเดือนมกราคม – มิถุนายน 2565

1/ ระบบบำบัดน้ำเสียอาคารเดิมยังไม่สามารถบำบัดได้ทุกหน่วยบำบัด ทางโครงการจึงได้แก้ปัญหาด้วยการสูบน้ำเสียที่ผ่านการบำบัดจนถึงขั้นตอนการเติมอากาศจากอาคารส่วนเดิมมาบำบัดรวมกันที่ระบบบำบัดน้ำเสียส่วนขยาย

บ่อปรับสภาพ (ก่อนผ่านระบบฯ)
เก็บตัวอย่างในวันที่ 30 พฤษภาคม 2565

บ่อเติมคลอรีน (หลังผ่านระบบฯ)
เก็บตัวอย่างในวันที่ 30 พฤษภาคม 2565

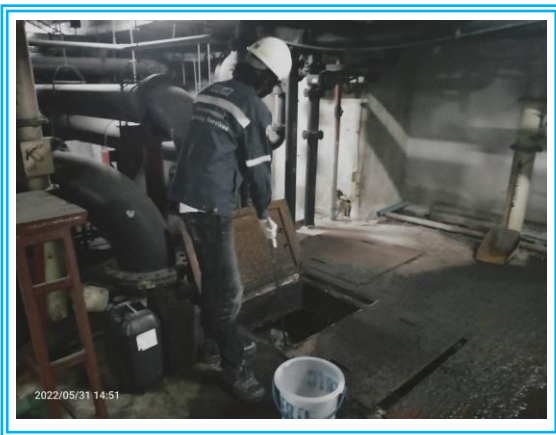
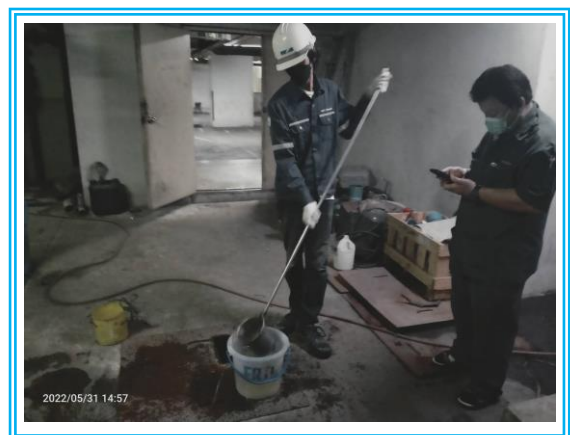
รูปที่ 4-16 รูปแสดงการเก็บตัวอย่างเพื่อวิเคราะห์คุณภาพน้ำเสีย บริเวณระบบบำบัดน้ำเสียอาคารส่วนขยาย
ระหว่างเดือนมกราคม – มิถุนายน 2565

บ่อ Aerated Grit Chamber (ก่อนผ่านระบบฯ)
เก็บตัวอย่างในวันที่ 30 พฤษภาคม 2565

บ่อสูบน้ำทิ้ง (หลังผ่านระบบฯ)
เก็บตัวอย่างในวันที่ 30 พฤษภาคม 2565
