ผลการดำเนินการตามมาตรการป้องกันและแก้ไข ผลกระทบสิ่งแวดล้อม

2.1 การปฏิบัติตามมาตรการป้องกันและแก้ไขผลกระทบสิ่งแวดล้อม

โครงการโรงแรมบันยันทรี กระบี่ (ทับแขก) ตั้งอยู่เลขที่ 279 หมู่ที่ 3 ตำบลหนองทะเล อำเภอเมืองกระบี่ จังหวัดกระบี่ ปัจจุบันเปิดดำเนินการภายใต้ชื่อโรงแรมบันยันทรี กระบี่ โดยบริษัท อันดามัน รีสอร์ท แอสเสท จำกัด โครงการเป็นโครงการประกอบกิจการประเภทโรงแรม ประกอบด้วยอาคารทั้งสิ้นจำนวน 25 อาคาร มีห้องพักรวมทั้งสิ้น 72 ห้องพัก (81 ห้องนอน) แบ่งเป็นอาคารห้องพัก 13 อาคาร และอาคารส่วนบริการ 12 อาคาร ตั้งอยู่บน ขนาดที่ดิน 26-0-90.1 ไร่ หรือ 41,960.40 ตารางเมตร ทั้งนี้ โครงการเข้าข่ายที่จะต้องศึกษาและจัดทำรายงานการวิเคราะห์ผลกระทบสิ่งแวดล้อม ซึ่งโครงการได้ดำเนินการจัดทำรายงานฯ ส่งให้ สผ. พิจารณาจนได้รับความเห็นชอบ แล้วตาม หนังสือที่ ทส 1009.5/5261 ลงวันที่ 1 พฤษภาคม 2560 โดย หนังสือเห็นชอบได้กำหนดมาตรการป้องกัน และแก้ไขผลกระทบสิ่งแวดล้อมและมาตรการติดตามตรวจสอบผลกระทบสิ่งแวดล้อม เพื่อเป็นแนวทางให้โครงการ ปฏิบัติ รวมไปถึงเสนอรายงานผลการปฏิบัติตามมาตรการฯ ต่อหน่วยงานอนุญาต และหน่วยงานที่เกี่ยวข้อง รวมทั้ง สำนักงานนโยบายและแผนทรัพยากรธรรมชาติและสิ่งแวดล้อม (สผ.) ทุก 6 เดือนนั้น

ตารางที่ 2.2-1 มาตรการป้องกันและแก้ไขผลกระทบสิ่งแวดล้อม โครงการโรงแรมบันยันทรี กระบี่ (ทับแขก) (ระยะดำเนิน

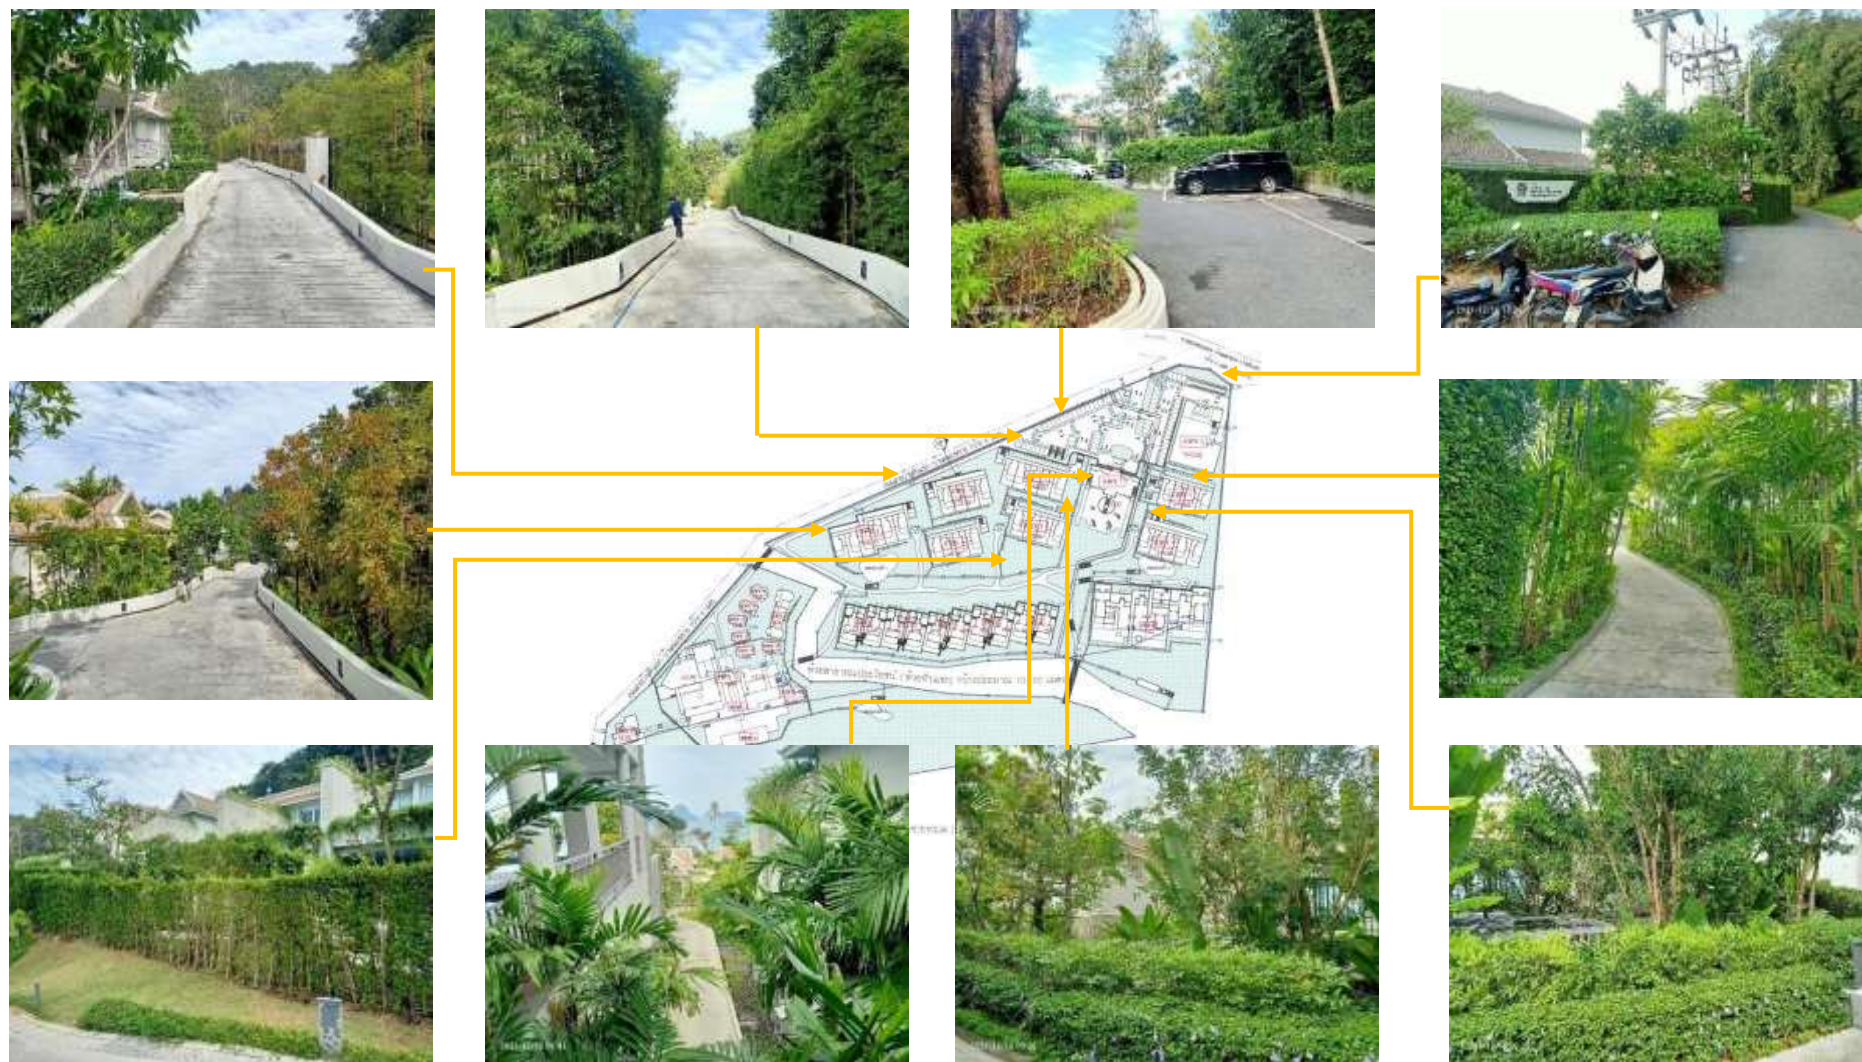
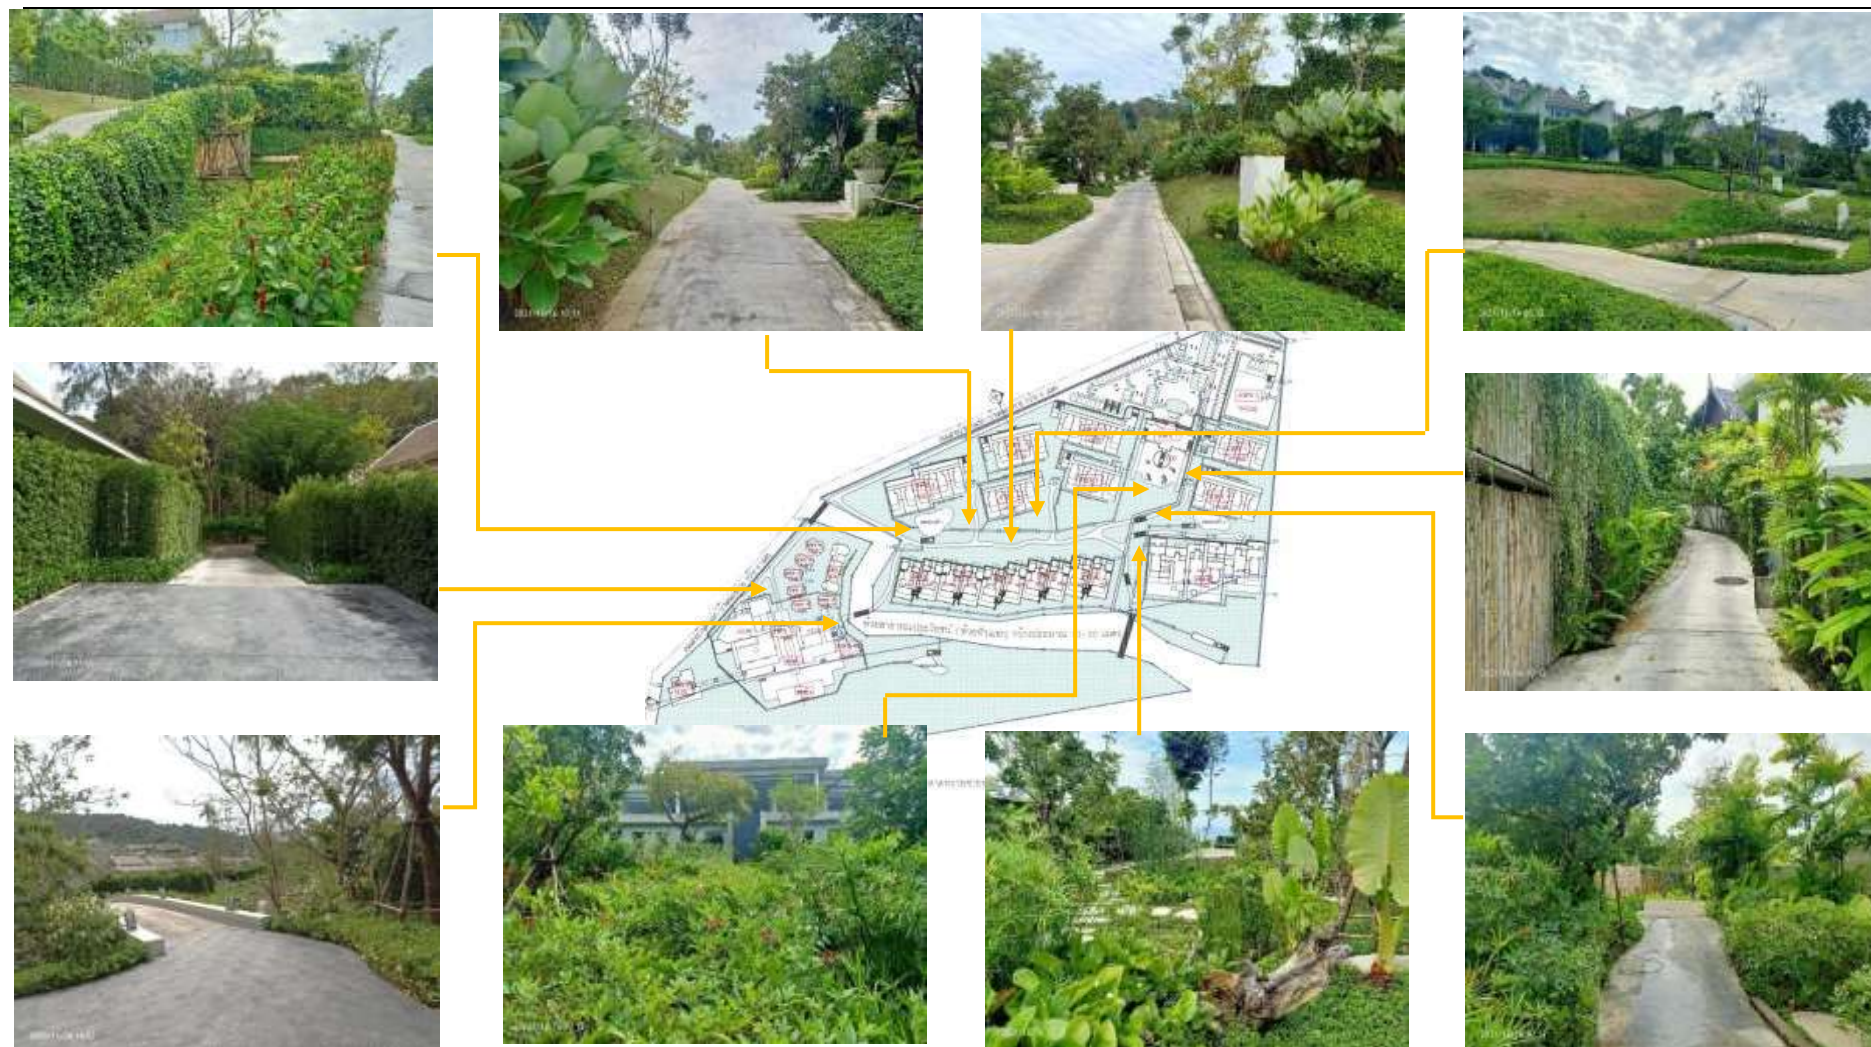
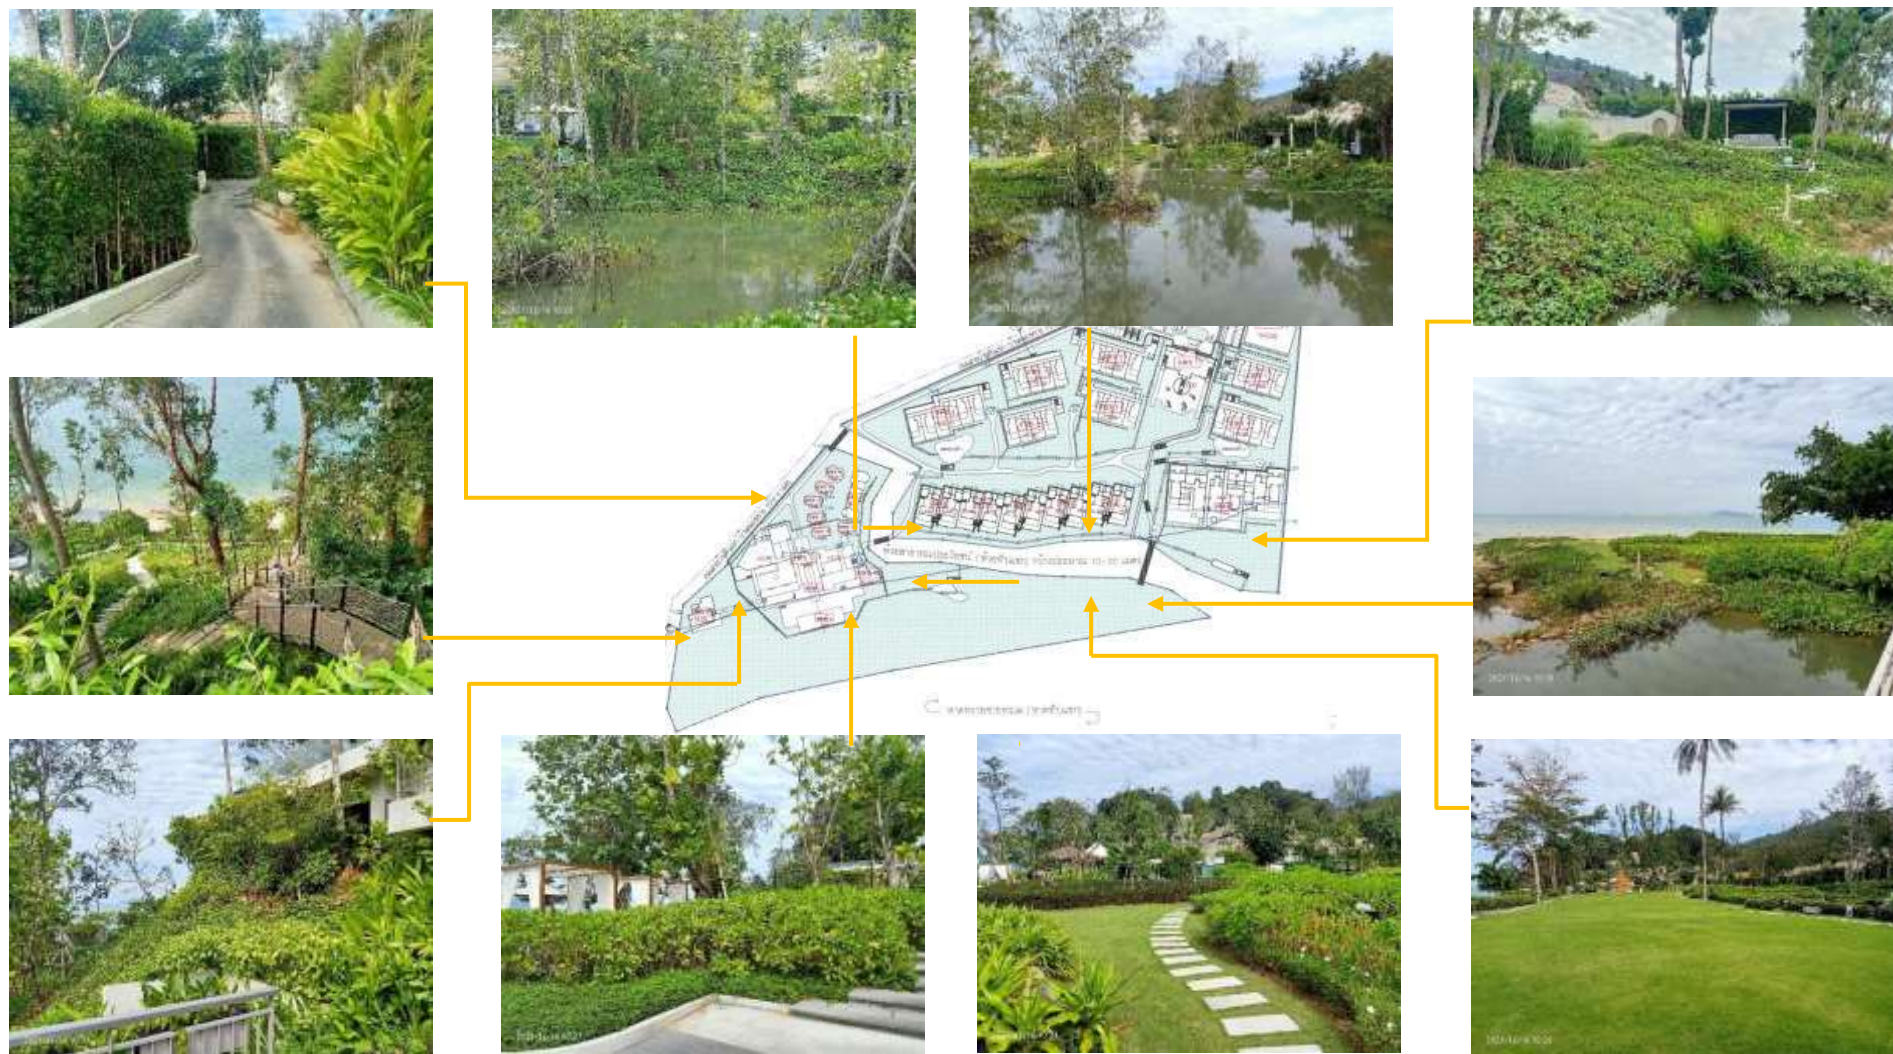
1. ทรัพยากรสิ่งแวดล้อมทางกายภาพ					
1.1 สภาพภูมิประเทศ	-	-	-	-	
1.2 ทรัพยากรดินและการเกิดดินถล่ม	1. จัดให้มีพื้นที่สีเขียว ร้อยละ 57.96 โดยการปลูกหญ้าไม้พุ่ม และไม้ยืนต้นปกคลุมดินในพื้นที่โครงการ	√	โครงการจัดให้มีพื้นที่สีเขียวโดยการปลูกหญ้าไม้พุ่ม และไม้ยืนต้นปกคลุมดินในพื้นที่โครงการ	ปฏิบัติตามมาตรการ	ภาพที่ 2-1 พื้นที่สีเขียวภายในโครงการ

2.2 นิเวศวิทยาทางน้ำ (ต่อ)	5. โครงการจัดให้มีพื้นที่สีเขียวคลุมดิน 24,322 ตร.ม. หรือประมาณร้อยละ 57.96 ของพื้นที่โครงการ	√	โครงการจัดให้มีพื้นที่สีเขียวโดยการปลูกหญ้าไม้พุ่ม และไม้ยืนต้นปกคลุมดินในพื้นที่โครงการ	ปฏิบัติตามมาตรการ	ภาพที่ 2-1 พื้นที่สีเขียวภายในโครงการ

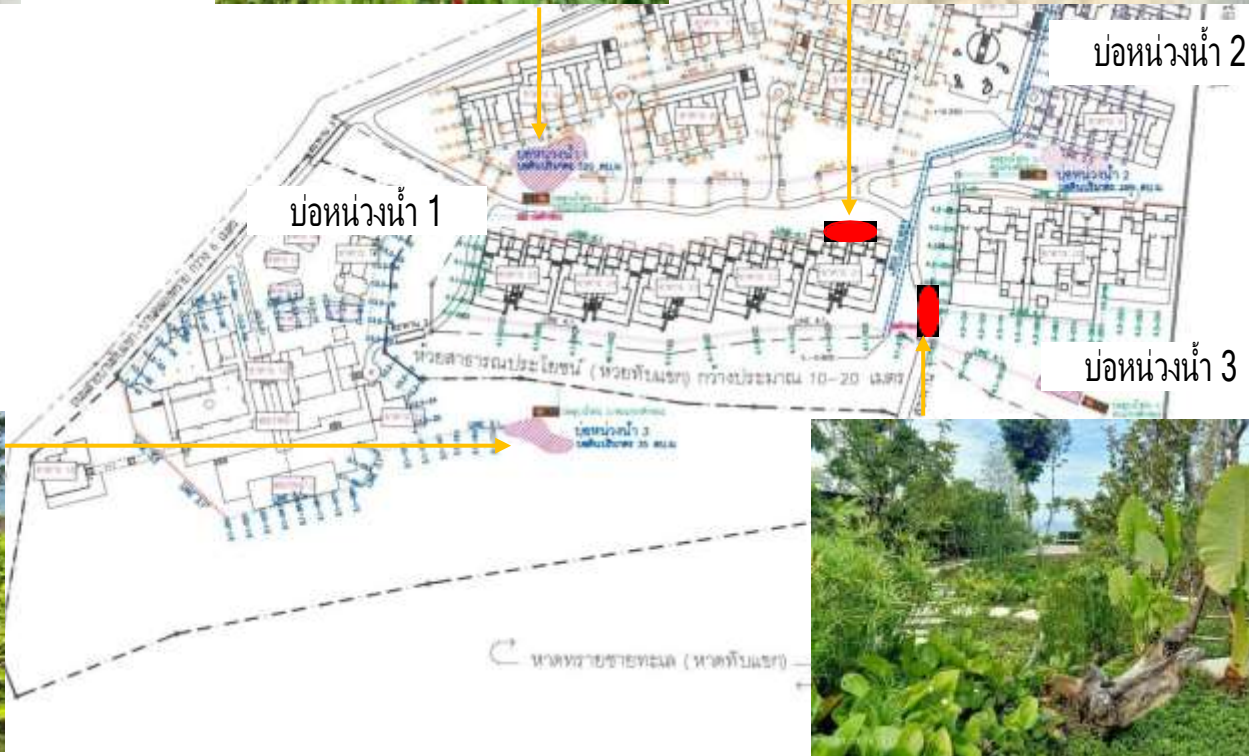
ภาพที่ 2-2 ระบบระบายน้ำฝนของโครงการ

2. จัดให้มีท่อระบายน้ำเส้นผ่านศูนย์กลาง 0.40 ม. และ 0.60 ม. และวางระบายน้ำรูปตัว U ความกว้าง 0.30 ม. ที่มีบ่อพักน้ำเป็น ระยะอยู่โดยรอบพื้นที่โครงการ โดยอาศัยแรงโน้มถ่วงของโลก (Gravity) ลงสู่บ่อหนึ่งน้ำ จากนั้นน้ำจะไหลผ่านตะแกรงคัดขยะเข้า สูบสูบน้ำก่อนสูบลงสู่ห้วยสาธารณะประโยชน์ (ห้วยทับแขก)ต่อไป	√	โครงการจัดให้มีท่อระบายน้ำและบ่อพักน้ำเป็นระยะ เพื่อไหลลงสู่บ่อหนึ่งน้ำภายในโครงการ ก่อนปล่อยลงสู่ห้วยทับแขกต่อไป	ปฏิบัติตามมาตรการ	ภาพที่ 2-2 ระบายน้ำฝนของโครงการในปัจจุบัน

3. โครงการออกแบบให้มีท่อระบายน้ำเส้นผ่านศูนย์กลาง 0.4 ม.และ 0.6 ม. และวางระบายน้ำรูปตัวยู ความกว้าง 0.3 ม. ที่มีบ่อพัก น้ำเป็นระยะอยู่โดยรอบพื้นที่โครงการ โดยอาศัยแรงโน้มถ่วงของโลก (Gravity)	√	โครงการจัดให้มีท่อระบายน้ำและบ่อบักน้ำเป็นระยะ เพื่อไหลลงสู่บ่อหน่วงน้ำภายในโครงการ ก่อนปล่อยลงสู่ห้วยทับแขกต่อไป	ปฏิบัติตามมาตรการ	ภาพที่ 2-2 ระบายน้ำฝนของโครงการใน ปัจจุบัน

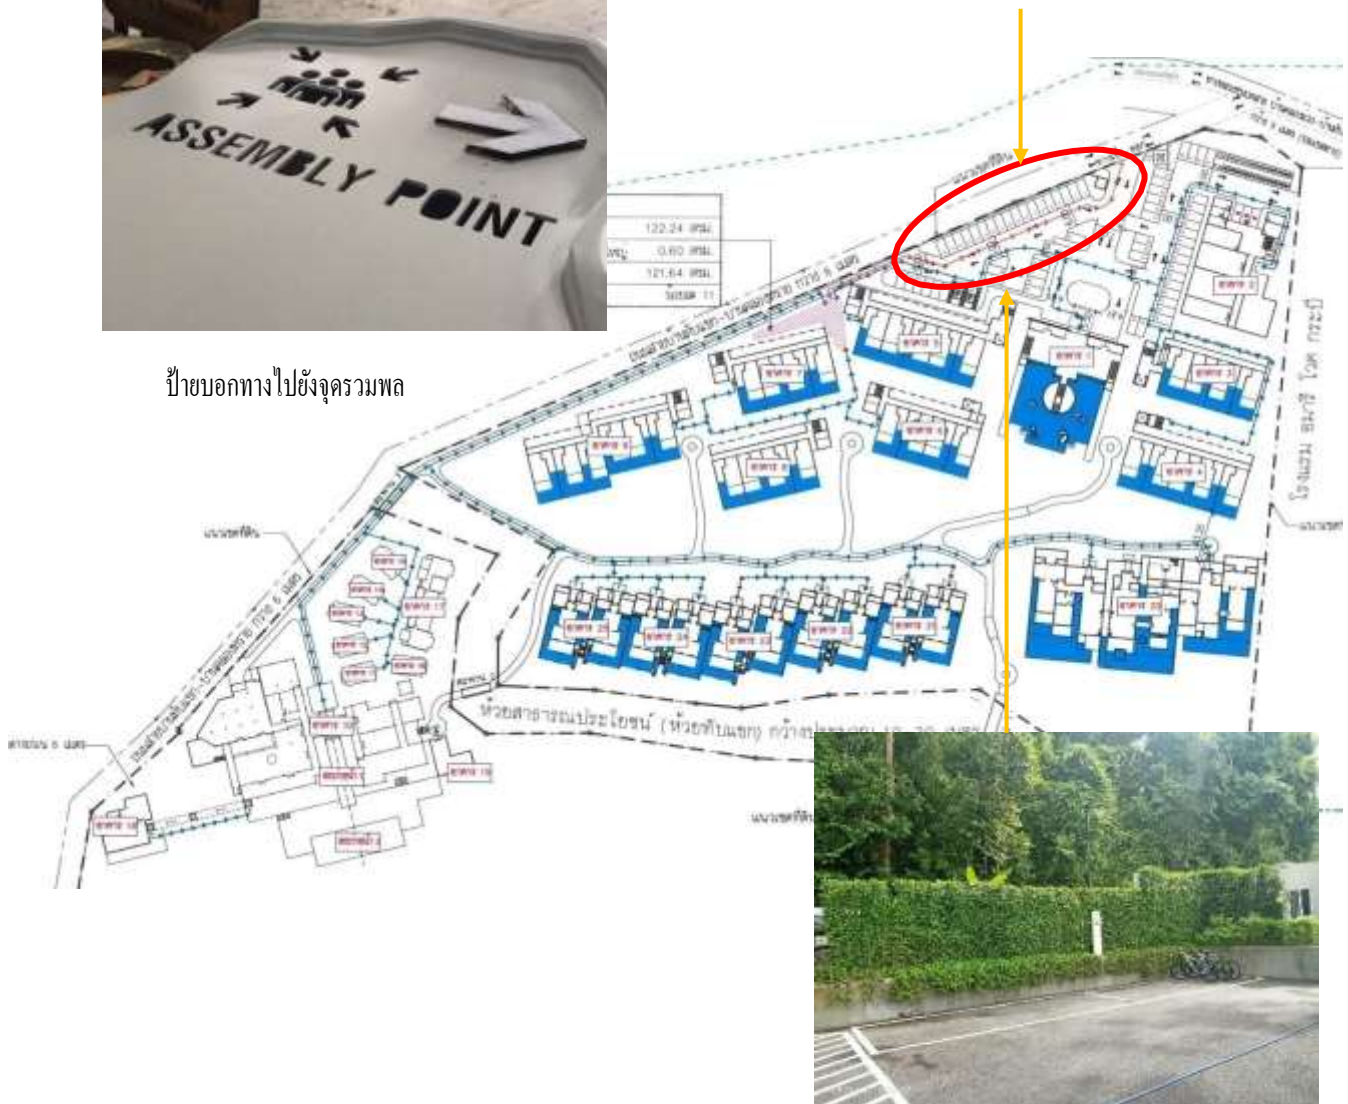
ภาพที่ 2-3 ป้ายบอกเส้นทางหนีภัย จุดรวมพล และ ซ้อมดับเพลิงประจำปี

1.3 ธรณีวิทยา การเกิดแผ่นดินไหว และการเกิดสึนามิ	1. จัดหาเส้นทางหนีภัยโดยมีป้ายบอกเป็นระยะไว้บริเวณโครงการเมื่อเกิดเหตุการณ์ภัยพิบัติขึ้นสามารถอพยพไปยังจุดรวมพลได้อย่าง รวดเร็ว และไม่เกิดการชุมนุม	√	โครงการจัดให้มีป้ายบอกทางหนีภัยไว้ภายในห้องพักรู้อย่าง และป้ายแจ้งให้หนีขึ้นที่สูง ป้ายบอกทั่วไปจุดรวมพลบริเวณใด และป้ายกำหนดจุดรวมพล	ปฏิบัติตามมาตรการ	ภาพที่ 2-3 ป้ายบอกเส้นทางหนีภัย จุดรวม พล และซ้อมดับเพลิง ประจำปี

2. โครงการจัดให้มีพื้นที่จุดรวมพล 1 จุด บริเวณทิศตะวันออกของอาคาร 7 มีพื้นที่ 121.64 ตร.ม. คิดเป็นสัดส่วนของพื้นที่จุดรวมพลต่อผู้พักอาศัยภายในโครงการเท่ากับ 0.32 ตร.ม./คน หรือ 3.14 คน/ ตร.ม. เมื่อคิดผู้อยู่อาศัยในโครงการสูงสุด 382 คน (รวมพนักงาน)	√	โครงการมีการย้ายจุดรวมพลให้สูงขึ้นกว่าเดิมโดยยังคงสามารถรองรับคนได้เหมือนเดิม	ปฏิบัติตามมาตรการ	ภาพที่ 2-3 ป้ายบอกเส้นทางหนีภัย จุดรวม พล และซ้อมดับเพลิง ประจำปี

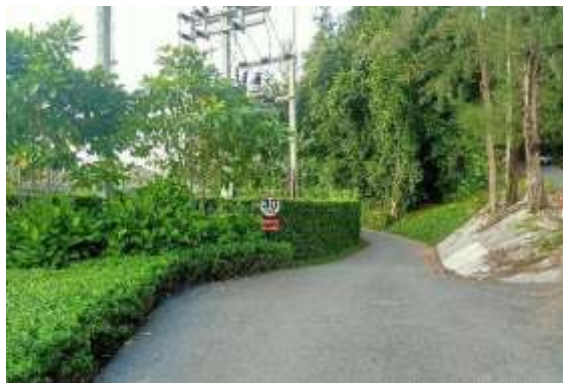
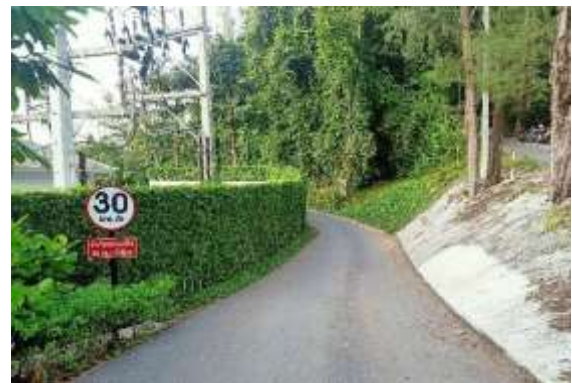
ภาพที่ 2-6 ป้ายจำกัดความเร็ว และเจ้าหน้าที่ทำความสะอาด

3. จำกัดความเร็วของรถภายในโครงการ เพื่อป้องกันการฟุ้งกระจายของฝุ่นบริเวณผิวถนน โดยติดป้ายจำกัดความเร็ว	√	โครงการมีการติดป้ายจำกัดความเร็วไม่เกิน 30 กม./ชม. บริเวณถนนทางเข้าโครงการ	ปฏิบัติตามมาตรการ	ภาพที่ 2-6 ป้ายจำกัดความเร็วและเจ้าหน้าที่ ทำความสะอาดถนน

ป้ายจำกัดความเร็ว ไม่เกิน 30 กม./ชม. บริเวณถนนทางเข้าโครงการ

เจ้าหน้าที่ทำความสะอาดถนนภายในโครงการ

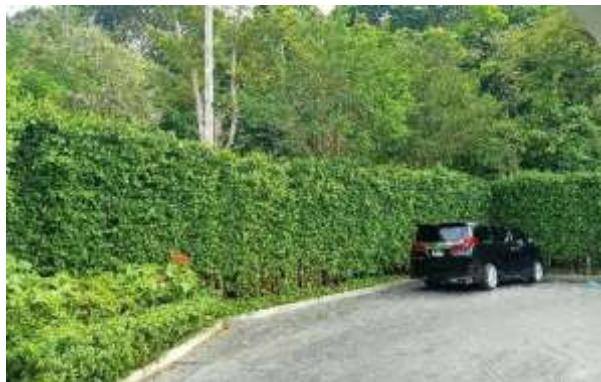
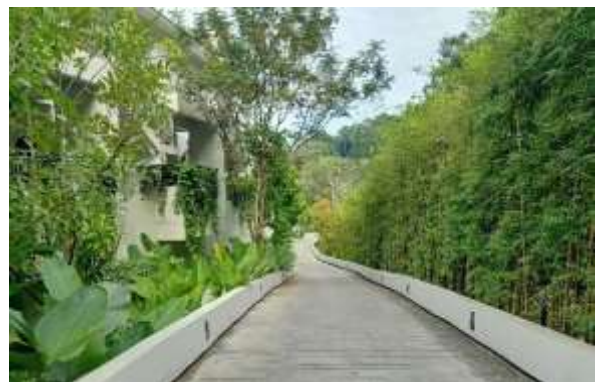
3. ปลุกต้นไม้ขึ้นต้นเป็นรั้วกันเสียงโดยรอบโครงการ	√	โครงการมีการปลุกต้นไม้เป็นรั้วกันเสียงรอบโครงการ	ปฏิบัติตามมาตรการ	ภาพที่ 2-7 ลักษณะรั้วต้นไม้ตามแนวเขตที่ดิน

2. ทรัพยากรสิ่งแวดล้อมทางชีวภาพ					
2.1 นิเวศวิทยาทางบก	1. จัดให้มีแนวรั้วบริเวณพื้นที่โครงการ	√	โครงการมีการปลุกต้นไม้เป็นรั้วรอบโครงการ	ปฏิบัติตามมาตรการ	ภาพที่ 2-7 ลักษณะรั้วต้นไม้ตามแนวเขตที่ดิน

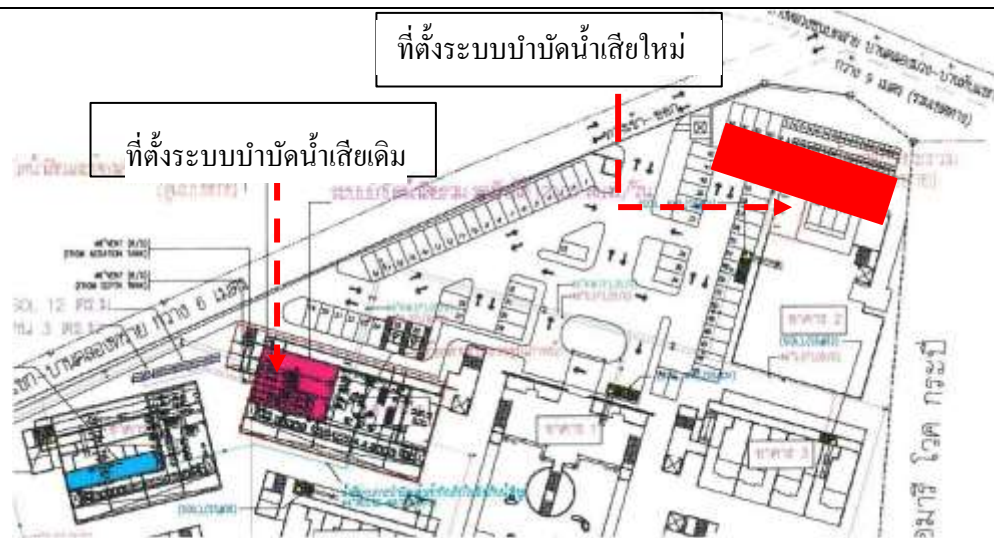
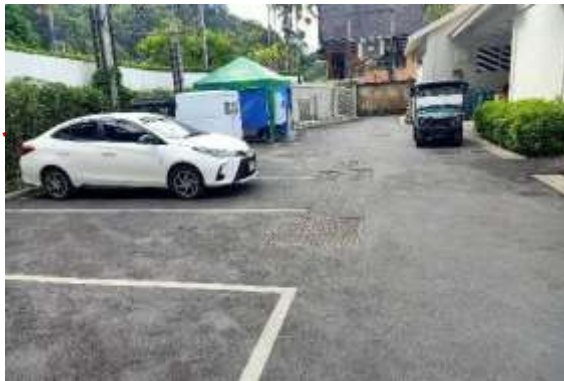
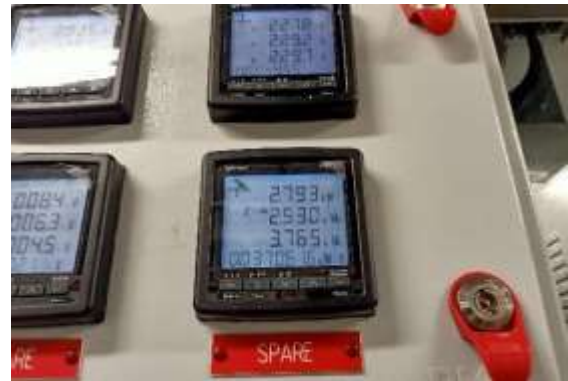
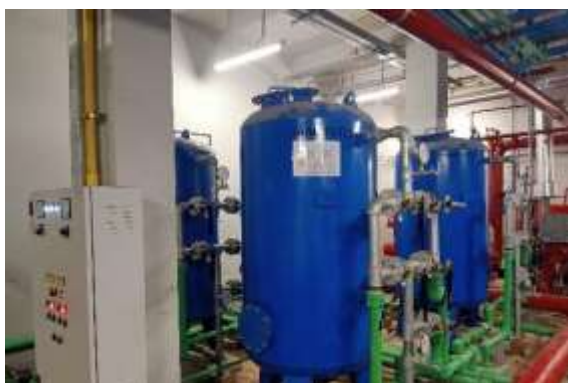
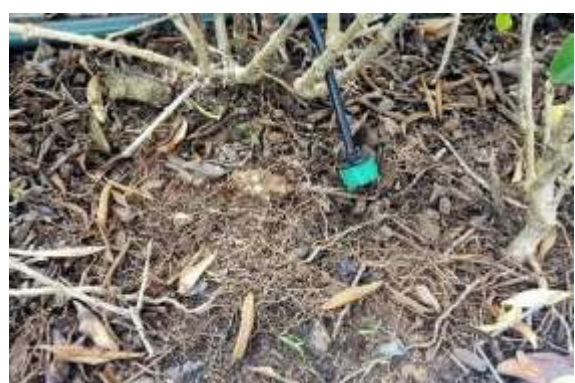
2.2 นิเวศวิทยาทางน้ำ	1. โครงการจัดให้มีระบบบำบัดน้ำเสียชนิดเติมอากาศเสียตะกอนเวียนกลับ (Aeration Activated Sludge Process, A/S) บริเวณชั้น ได้ดินอาคาร 5 เพื่อรองรับน้ำเสียทั้งหมดที่เกิดขึ้นในโครงการ 88.70 ลบ.ม./วัน โดยระบบบำบัดน้ำเสีย จำนวน 1 ชุด สามารถรองรับน้ำเสียได้ 120 ลบ.ม./วัน และมีประสิทธิภาพในการบำบัดให้ค่า BOD (ออก) 20 มก./ล.	√	โครงการมีการเปลี่ยนที่ตั้งระบบบำบัดน้ำเสีย จากชั้น ได้ดินอาคาร 5 (ปัจจุบันเรียกอาคาร C) ไปอยู่ บริเวณด้านข้าง อาคาร 2 (ปัจจุบันเรียก อาคาร BOH) โดยเป็นระบบบำบัดน้ำเสียแบบเติมอากาศเสียตะกอนเวียน กลับ (AS) และจัดให้มีระบบน้ำที่ผ่านการบำบัดแล้วมารดต้นไม้	ปฏิบัติตามมาตรการ	ภาพที่ 2-9 ระบบบำบัดน้ำเสียของโครงการ

2. น้ำทิ้งของโครงการที่ผ่านการบำบัดแล้ว จะนำไปใช้รดน้ำต้นไม้ภายในพื้นที่โครงการด้วยการรดน้ำแบบก๊อกสนาม โดยโครงการ สามารถนำน้ำเสียที่ผ่านการบำบัดแล้วมาใช้ประโยชน์โดยการรดน้ำต้นไม้ภายในพื้นที่โครงการได้ทั้งหมด ไม่มีการปล่อยออกสู่สาธารณะ (Zero Discharge)	√	โครงการจัดให้มีระบบน้ำที่ผ่านการบำบัดแล้วมารดต้นไม้แบบน้ำหยด และแบบสปริงเกอร์	ปฏิบัติตามมาตรการ	ภาพที่ 2-9 ระบบบำบัดน้ำเสียของโครงการ

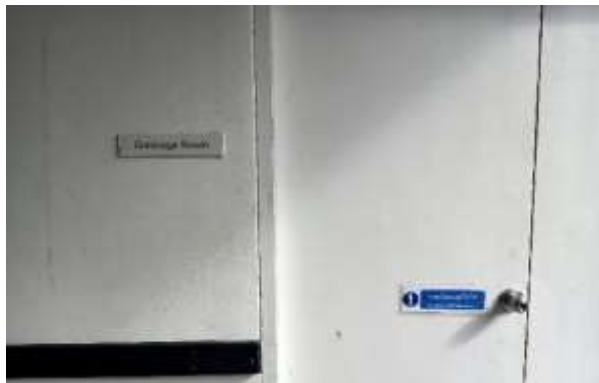
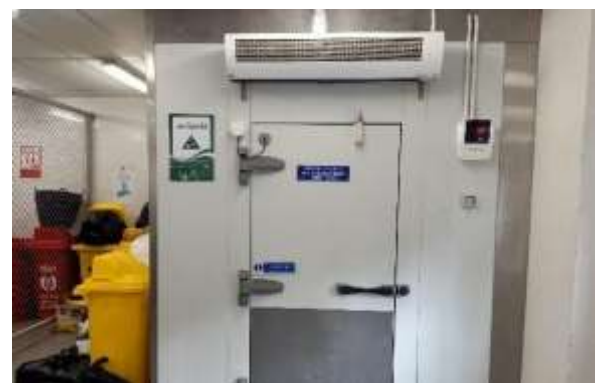
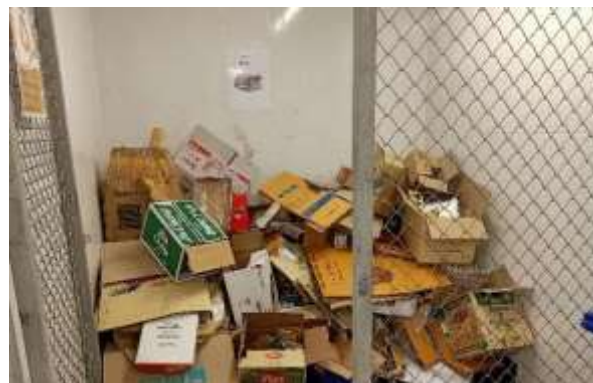
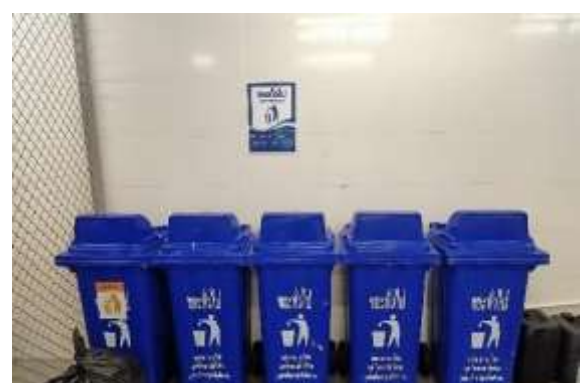
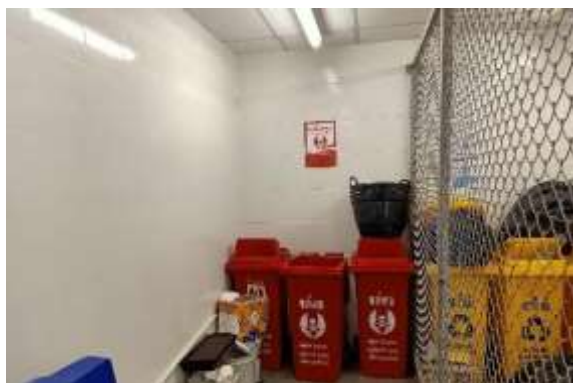
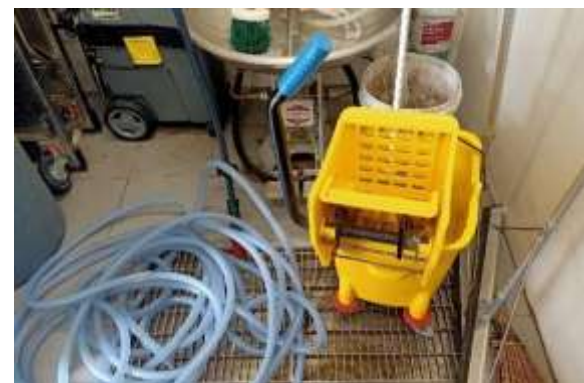
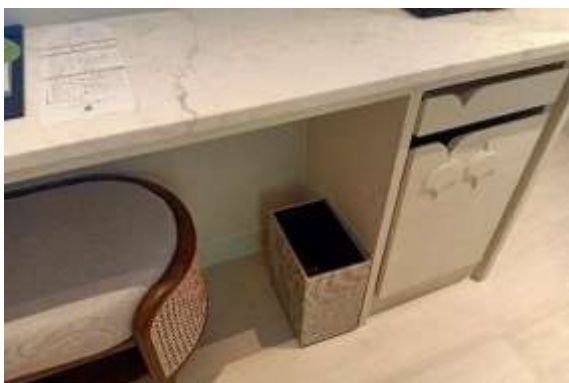
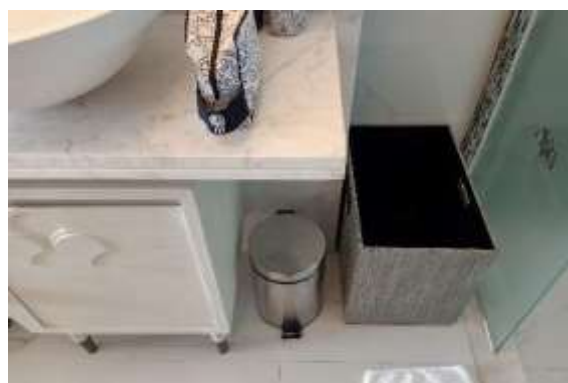
2.3 นิเวศวิทยาทางทะเล (ต่อ)	2. จัดให้มีถังขยะบริเวณพื้นที่ก่อสร้างขนาด 240 ลิตร จำนวน 12 ถัง แยกเป็นถังขยะเปียกและถังขยะแห้งอย่างละ 4 ถัง ถังขยะรีไซเคิล และขยะอันตราย อย่างละ 2 ถัง ปริมาตรกักเก็บของถังขยะรวม 2,880 ลิตร ซึ่งสามารถรองรับขยะมูลฝอยได้มากกว่า 6 วัน	√	ในช่วงก่อสร้าง โครงการได้จัดให้มี 240 ลิตร จำนวน 12 ถัง แยกเป็นถังขยะเปียกและถังขยะแห้งอย่างละ 4 ถัง ถังขยะรีไซเคิลและขยะอันตราย อย่างละ 2 ถัง ปัจจุบันจัดให้มีห้องพักขยะรวมของโครงการไว้ได้อาคาร 2	ปฏิบัติตามมาตรการ	ภาพที่ 2-11 การจัดการขยะของโครงการ

ห้องพักขยะรวมและ
ป้ายปิดประตูให้สนิท

ห้องพักขยะเปียก
(เป็นห้องเย็น)

ห้องพักขยะรีไซเคิล

ห้องพักขยะทั่วไป

ห้องพักขยะอันตราย

ท่อรับน้ำจากห้องพัก
ขยะไปยังระบบบำบัด
น้ำเสีย

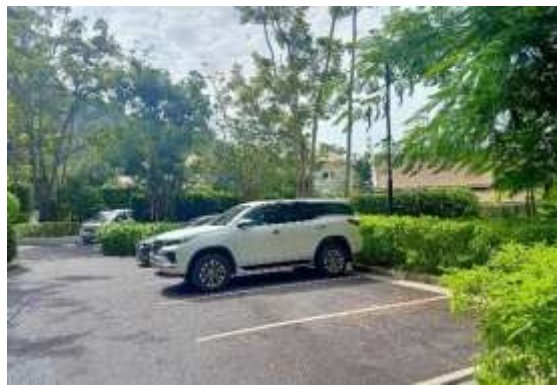
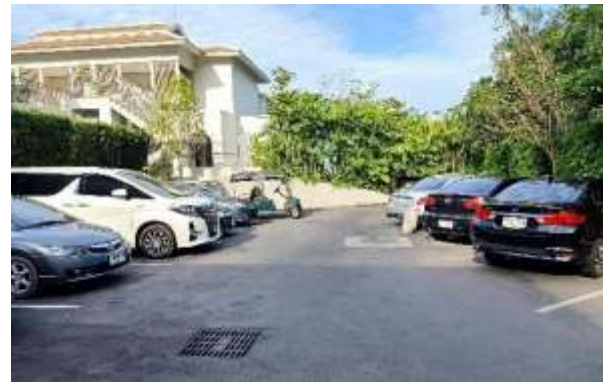
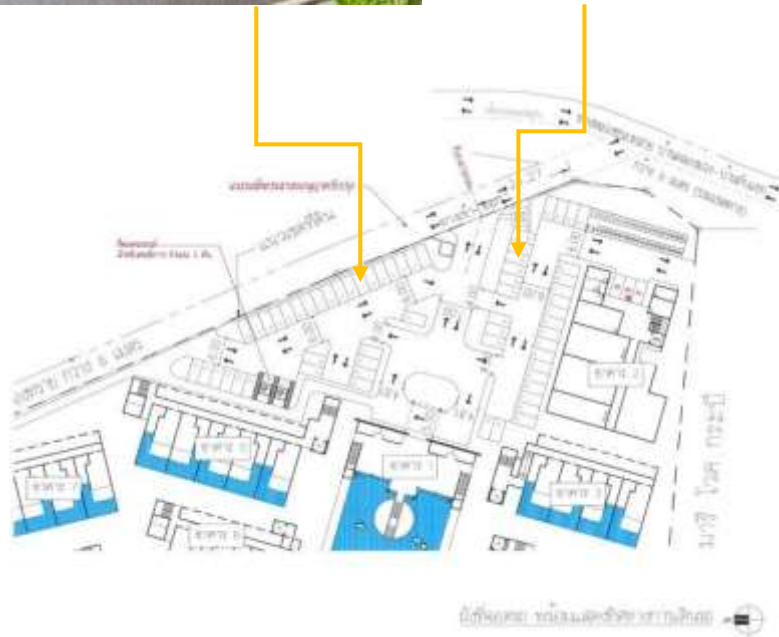
5. จัดให้มีที่จอดรถยนต์จำนวน 75 คัน เพื่อเป็นการป้องกันไม่ให้รถของผู้พักอาศัยในโครงการจอดกีดขวางเส้นทางการจราจรภายนอก โครงการ	√	โครงการจัดให้มีที่จอดรถสำหรับผู้เข้ามาใช้บริการ	ปฏิบัติตามมาตรการ	ภาพที่ 2-15 ที่จอดรถภายในโครงการ

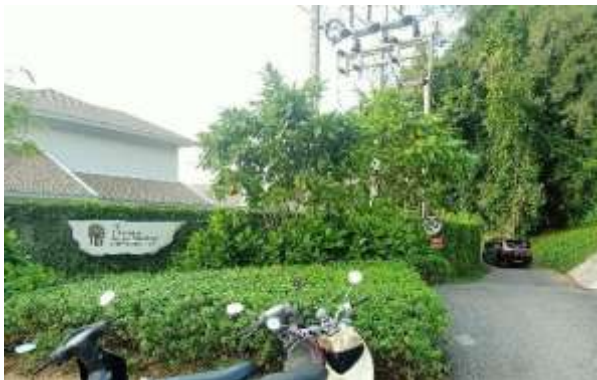
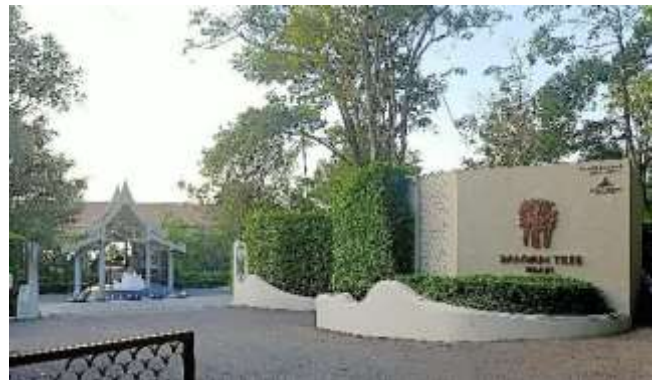
ภาพที่ 2-16 ป้ายชื่อโครงการที่สามารถมองเห็นได้แต่ไกล

7. ติดตั้งป้ายโครงการ ลูกศรแสดงทิศทางการจราจรเข้า – ออกโครงการ ที่สามารถมองเห็นได้ชัดเจนและในระยะทางที่จะชะลอรถ ได้ทันก่อนเข้าสู่โครงการได้อย่างปลอดภัย	√	โครงการมีการติดตั้งป้ายชื่อโครงการให้สามารถมองเห็นได้แต่ไกล และชะลอรถเพื่อเข้าสู่โครงการ ได้อย่างปลอดภัย	ปฏิบัติตามมาตรการ	ภาพที่ 2-16 ป้ายชื่อโครงการที่สามารถ มองเห็นได้แต่ไกล

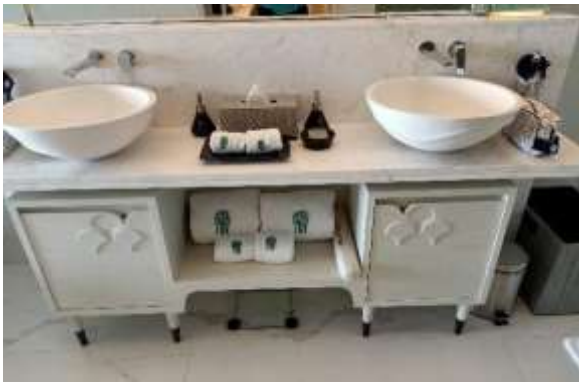
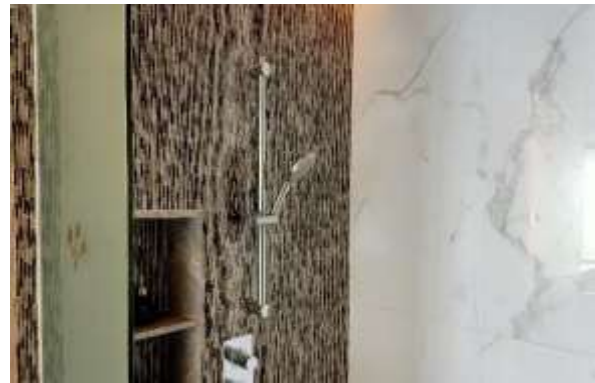
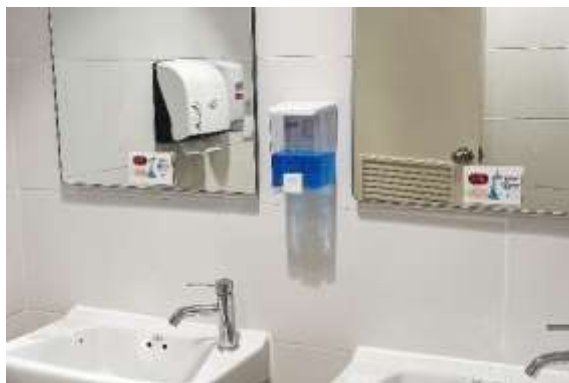
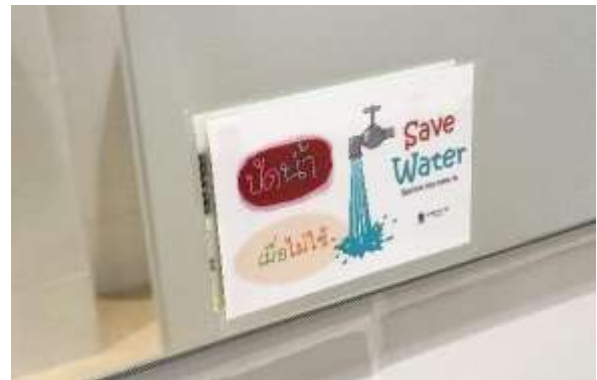
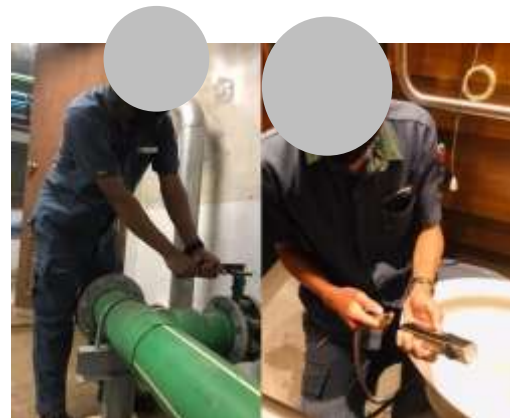
ภาพที่ 2-19 มาตรการประหยัสน้ำภายในโครงการ

6. รณรงค์ให้ร่วมกันประหยัดน้ำและเลือกใช้สุขภัณฑ์ประหยัดน้ำ	√	โครงการมีการเลือกใช้สุขภัณฑ์ประหยัดน้ำ และมีการรณรงค์ให้ประหยัดน้ำสำหรับเจ้าหน้าที่ และมี การแจกมือถือที่มี Application รณรงค์เรื่องการ รณรงค์ประหยัดน้ำ ให้กับผู้ที่มาเข้าพัก ทุกห้อง	ปฏิบัติตามมาตรการ	ภาพที่ 2-19 มาตรการประหยัดน้ำภายใน โครงการ

7. ตรวจสอบการแจกจ่ายน้ำและเส้นท่อให้อยู่ในสภาพดีอยู่เสมอหากพบว่าชำรุดให้แก้ไขทันทีนอกจากนี้โครงการจะมาตรวจสอบระบบท่อน้ำรวมถึงเครื่องสุขภัณฑ์ที่อาจจะชำรุดจนเป็นเหตุให้น้ำประปา รั่วไหลได้ง่าย	√	โครงการจัดให้มีเจ้าหน้าที่ตรวจสอบระบบท่อประปาและสุขภัณฑ์ไม่ให้เกิดการชำรุด	ปฏิบัติตามมาตรการ	ภาพที่ 2-19 มาตรการประหยัดน้ำภายใน โครงการ

สุขภัณฑ์ประหยัสน้ำภายในโครงการ

ป้ายรณรงค์ประหยัสน้ำในส่วนของพนักงาน

เจ้าหน้าที่
ตรวจสอบระบบ
ท่อประปาและ
สุขภัณฑ์
