ผลการปฏิบัติตามมาตรการป้องกัน  
และแก้ไขผลกระทบสิ่งแวดล้อม

ผลการปฏิบัติตามมาตรการป้องกันและแก้ไขผลกระทบสิ่งแวดล้อม ในระยะดำเนินการ ตามที่เสนอไว้ในรายงานการวิเคราะห์ผลกระทบสิ่งแวดล้อม ของโครงการสินสิริ รีสอร์ท (ส่วนขยาย) ที่ได้รับความเห็นชอบจากคณะผู้ชำนาญการพิจารณารายงานในการประชุมครั้งที่ 22/2549 เมื่อวันที่ 16 พฤศจิกายน 2549 ตามหนังสือของสำนักงานนโยบายและแผนทรัพยากรธรรมชาติและสิ่งแวดล้อม เลขที่ ทส 1009/10829 ลงวันที่ 21 ธันวาคม 2549

ของโครงการสินสิริ รีสอร์ท (ส่วนขยาย)

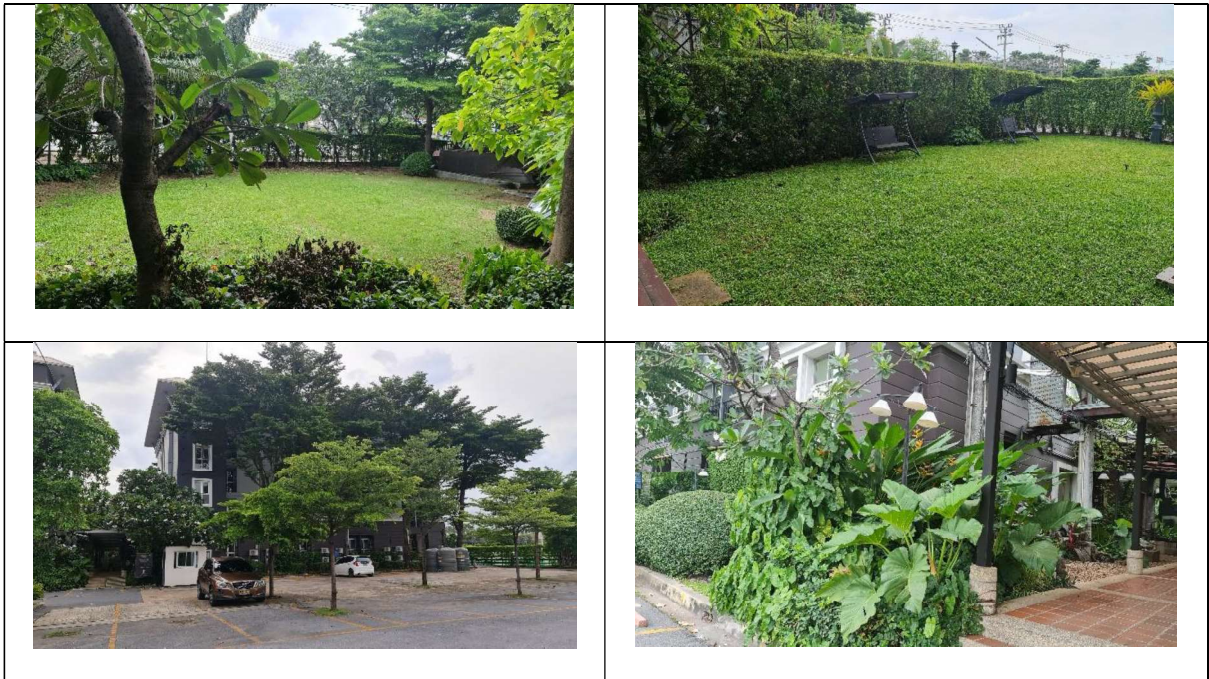
1. ทรัพยากรสิ่งแวดล้อมทางกายภาพ		
1.1 สภาพภูมิประเทศ		
- จัดให้มีการดูแลบริเวณสวนหย่อมภายในพื้นที่โครงการให้มีสภาพดีและสวยงามอยู่เสมอ	- โครงการจัดให้มีสวนหย่อมบริเวณต่าง ๆ ภายในพื้นที่โครงการ เช่น บริเวณทางเดิน บริเวณรอบอาคาร บริเวณลานจอดรถ บริเวณพื้นที่ว่างด้านหน้าโครงการ เป็นต้น และมีการการดูแลต้นไม้ในสวนหย่อมให้มีสภาพดีและสวยงามอยู่เสมอ	-

รูปที่ 2-1 สวนหย่อมภายในพื้นที่โครงการ

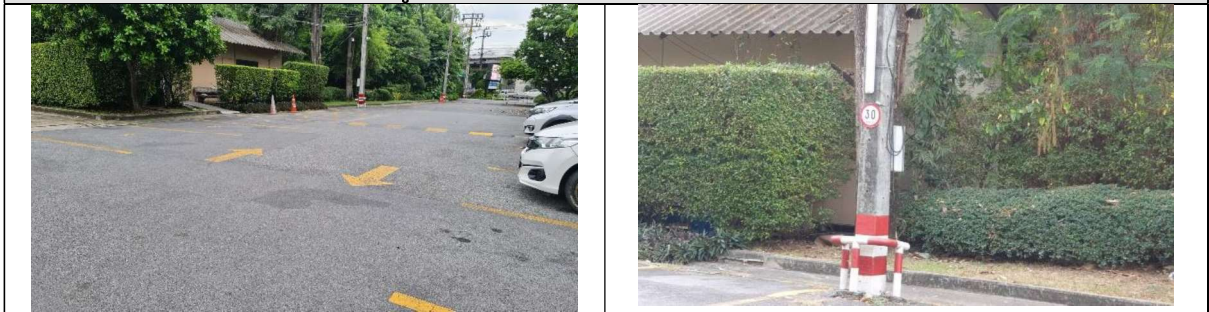
1.2 เสียงและความสั่นสะเทือน		
- จำกัดความเร็วรถยนต์ภายในโครงการให้มีความเร็วไม่เกิน 30 กิโลเมตรต่อชั่วโมง	- โครงการมีการจำกัดความเร็วของรถยนต์ภายในโครงการไม่ให้เกิน 30 กิโลเมตรต่อชั่วโมง โดยการติดป้ายจำกัดความเร็วบนถนนในโครงการเป็นระยะ ๆ และจัดให้มีสัญญาณความเร็ว	-

รูปที่ 2-2 การติดตั้งป้ายจำกัดความเร็ว และสั่นชะลอความเร็วในพื้นที่โครงการ

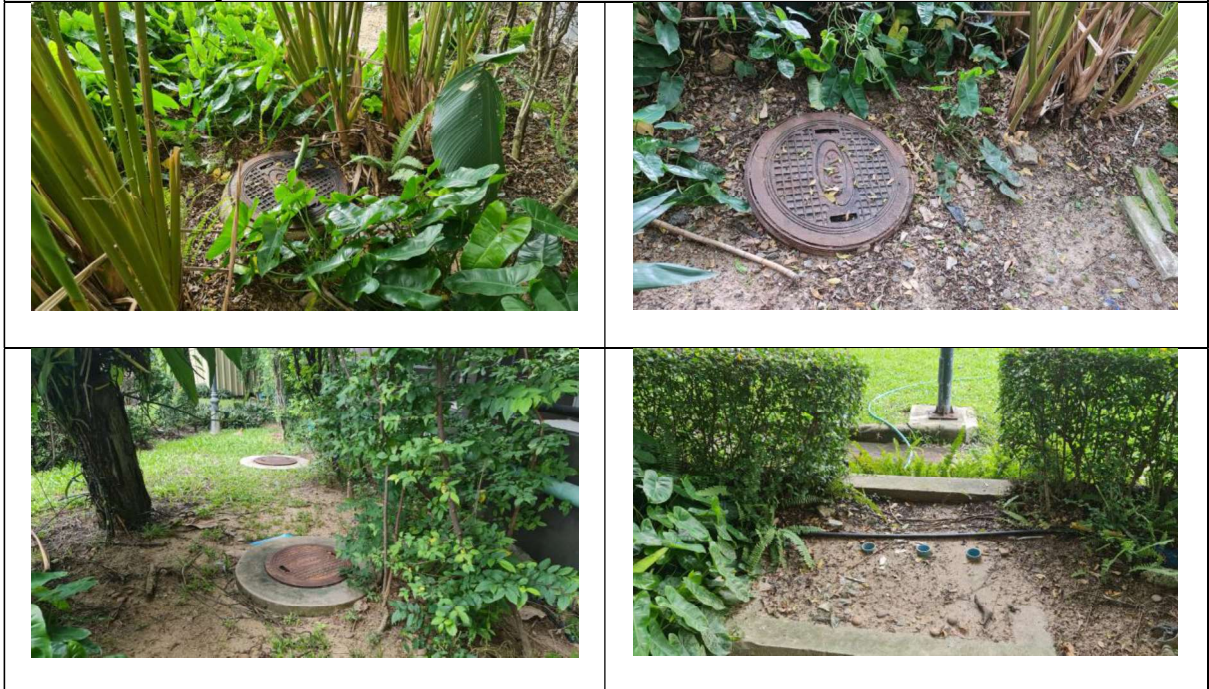
1.3 ทรัพยากรน้ำ		
1) อาคารที่จะขออนุญาตก่อสร้าง (อาคาร B)	- โครงการมีการติดตั้งระบบบำบัดน้ำเสียของอาคาร B รวมจำนวน 4 ชุด เพื่อบำบัดน้ำเสียจากอาคารให้มีคุณภาพน้ำทิ้งที่มีความสกปรกไม่เกิน 30 มิลลิกรัมต่อลิตร	-

รูปที่ 2-3 การติดตั้งระบบบำบัดน้ำเสียของอาคาร B

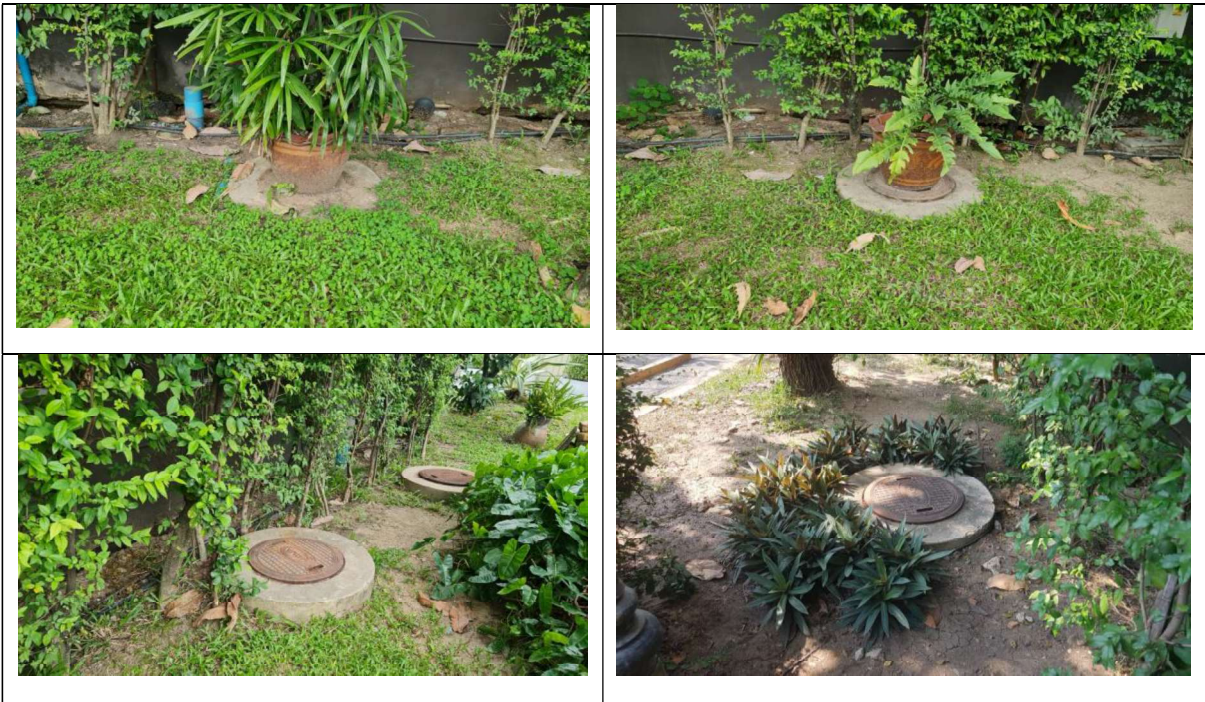
2) อาคารส่วนเดิม (อาคาร A)	- โครงการมีการติดตั้งถังบำบัดน้ำเสีย และถังตกตะกอน ของอาคาร A รวมจำนวน 5 ชุด เพื่อบำบัดน้ำเสียจากอาคาร ให้มีคุณภาพน้ำทิ้งที่มีความสกปรกไม่เกิน 30 มิลลิกรัมต่อลิตร	-

รูปที่ 2-4 การติดตั้งระบบบำบัดน้ำเสียของอาคาร A

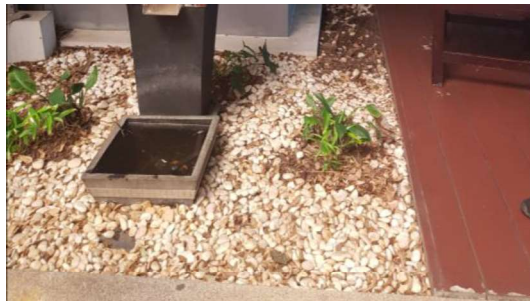
รูปที่ 2-5 แนววางท่อรวบรวมน้ำเสียที่ผ่านการบำบัดขั้นต้นจากอาคารส่วนต้อนรับ

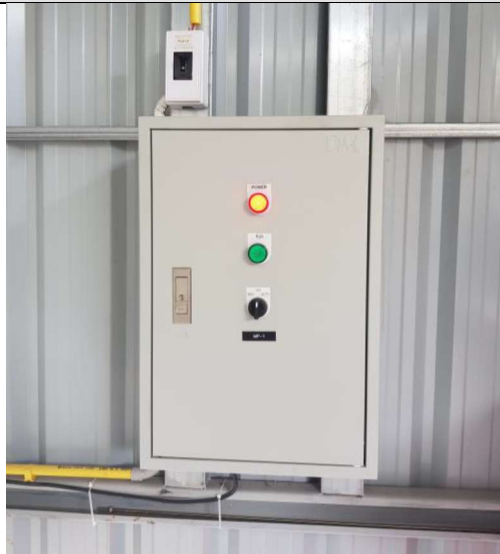
รูปที่ 2-6 การติดตั้งตู้ควบคุมระบบบำบัดน้ำเสีย

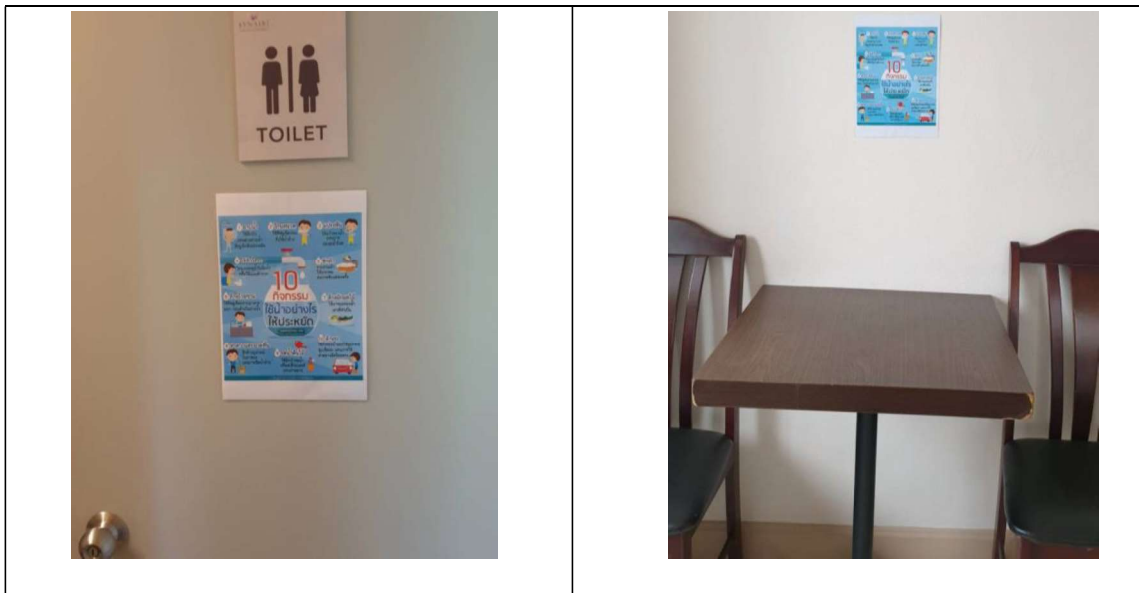
3. คุณค่าการใช้ประโยชน์ของมนุษย์		
3.1 การใช้ไฟฟ้า		
- รมงคืให้มีการใช้ไฟฟ้าอย่างประหยัด	- โครงการมีการรณรงค์ให้มีการใช้น้ำอย่างประหยัด โดยติดป้ายรณรงค์ไว้บริเวณจุดที่มีการใช้น้ำ ดังรูปที่ 2-7	-

รูปที่ 2-7 การติดตั้งป้ายรณรงค์ประหยัดน้ำ

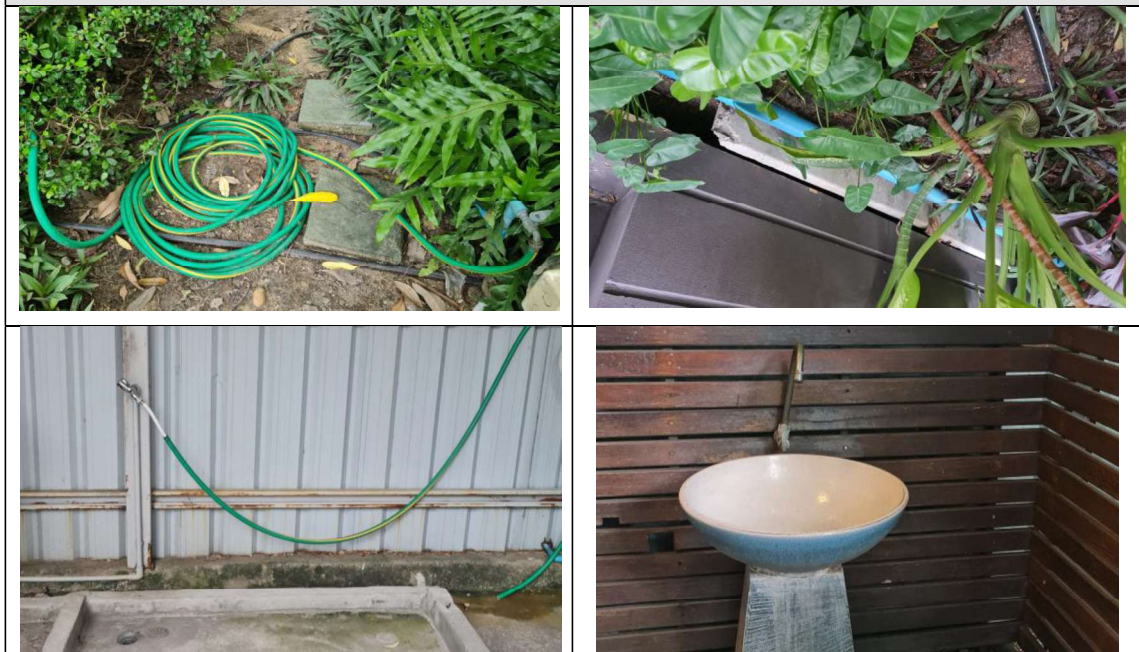
- ตรวจสอบดูแลระบบจ่ายน้ำและระบบเส้นท่อประปาให้อยู่ในสภาพดีอยู่เสมอ	- โครงการมีการตรวจสอบดูแลระบบจ่ายน้ำ และระบบเส้นท่อประปาภายในพื้นที่โครงการ และภายในอาคารให้อยู่ในสภาพดีอยู่เสมอ หากพบการรั่วซึม โครงการทำการแก้ไขทันที ดังรูปที่ 2-8	-

รูปที่ 2-8 การดูแลระบบจ่ายน้ำประปาให้อยู่ในสภาพดี

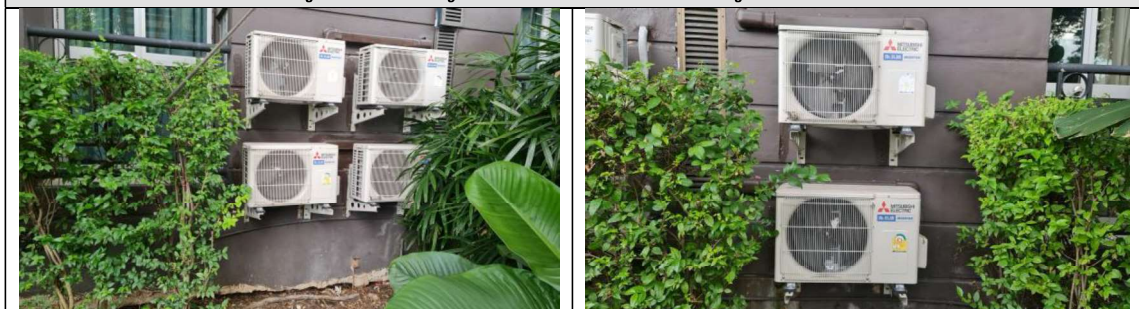
- รมงคืให้ผู้อยู่อาศัยเลือกใช้อุปกรณ์ไฟฟ้ารุ่นประหยัดไฟฟ้เบอร์ 5 และหลอดไฟฟ้ฟ้รุ่นประหยัดไฟ	- โครงการมีการเลือกใช้อุปกรณ์ไฟฟ้ารุ่นประหยัดพลังงาน เช่น เครื่องปรับอากาศ และหลอดไฟฟ้ฟ้รุ่นประหยัดพลังงาน หลอด LED เป็นต้น (รูปที่ 2-9)	-

รูปที่ 2-9 การเลือกใช้อุปกรณ์ไฟฟ้ารุ่นประหยัดพลังงาน

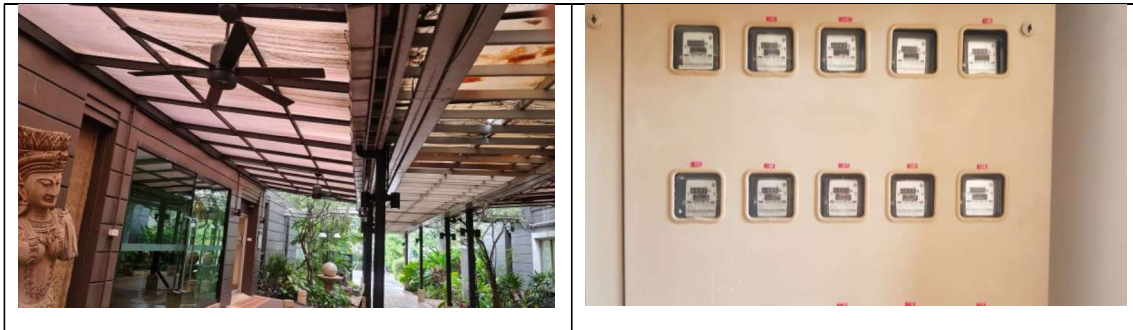
- ติดตั้งอุปกรณ์เดินสายไฟฟ้า รวมถึงสัญญาณไฟฟ้าสื่อสารต่าง ๆ และอุปกรณ์ไฟฟ้าต่าง ๆ ให้เป็นไปด้วยความเรียบร้อยและถูกต้องตามมาตรฐาน	- มีการติดตั้งอุปกรณ์เดินสายไฟฟ้า สัญญาณทางไฟฟ้าสื่อสารต่าง ๆ และอุปกรณ์ไฟฟ้าต่าง ๆ ด้วยความเรียบร้อยและถูกต้องตามมาตรฐาน (รูปที่ 2-10)	-

รูปที่ 2-10 การติดตั้งอุปกรณ์ไฟฟ้าตามมาตรฐาน

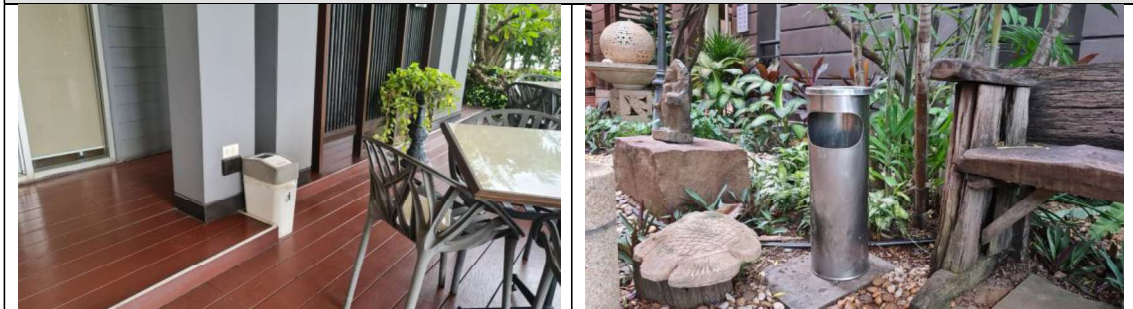
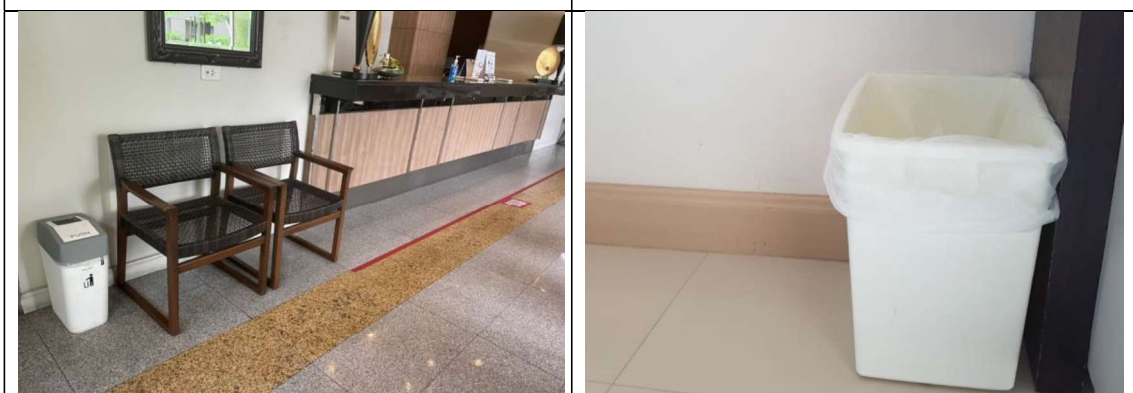
รูปที่ 2-11 การวางถังรองรับขยะในห้องพัก และบริเวณพื้นที่ส่วนกลาง

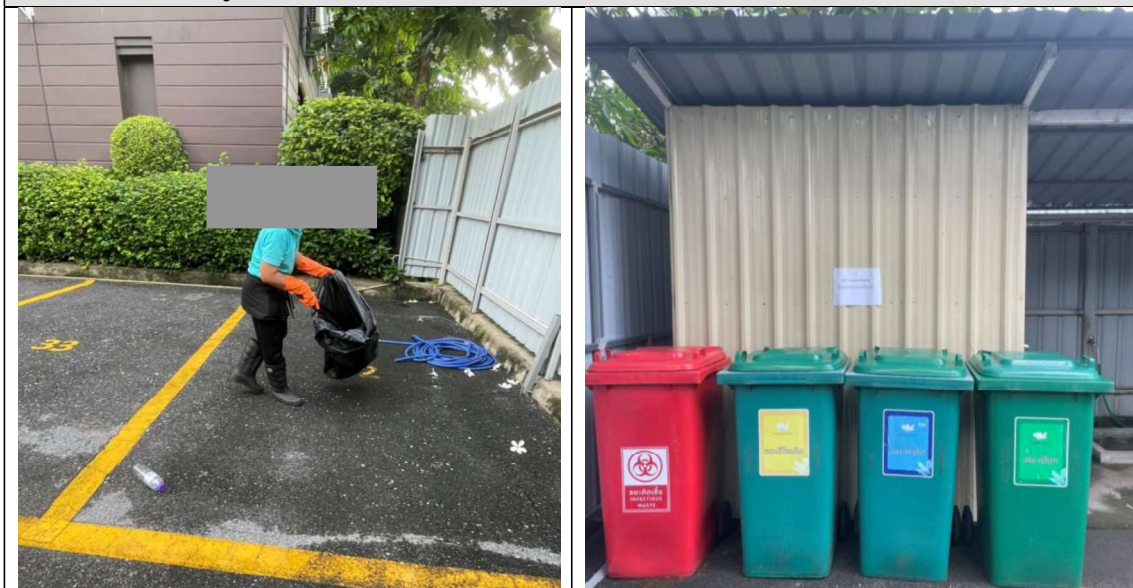
<p>- จัดให้มีถังขยะขนาด 10 ลิตร จำนวน 2 ถัง แยกเป็นถังขยะเปียก และถังขยะแห้งอย่างละ 1 ถัง ตั้งวางไว้บริเวณโถงต้อนรับ</p>	<p>- โครงการไม่มีการวางถังขยะขนาด 10 ลิตร บริเวณโถงบันได แต่ได้จัดวางถังขยะแห้ง (รูปที่ 2-12) โดยเรียงถังขยะของสำนักงานเขตคันทนาวามเข้ามาเก็บขยะบริเวณห้องพักรวมขยะ ซึ่งเป็นบริเวณที่รถเก็บขยะสามารถเข้ามาเก็บได้สะดวก</p>	<p>โครงการไม่มีการตั้งถังขยะบริเวณโถงบันไดเพื่อความสะดวกและปลอดภัยในการรักษาความปลอดภัย</p>
<p>- จัดให้มีถังขยะรวมขนาด 1.80 (ก.) x 4 (ย.) x 2.4 (ส.) เมตร จำนวน 1 แห่ง ภายในแบ่งเป็นห้องพักขยะเปียกและแห้ง ที่พื้นที่ขยะเปียกเพื่อระบายน้ำเสียจากห้องพักรวมของอาคาร B จุดที่ 3</p>	<p>- โครงการจัดให้มีห้องพักรวมขยะรวม 1 แห่ง ภายในแบ่งเป็นห้องพักรวมเปียกและแห้ง (รูปที่ 2-12) โดยเรียงถังขยะของสำนักงานเขตคันทนาวามเข้ามาเก็บขยะบริเวณห้องพักรวมขยะ ซึ่งเป็นบริเวณที่รถเก็บขยะสามารถเข้ามาเก็บได้สะดวก</p>	<p>-</p>
<p>- จัดให้มีถังสำหรับรองรับขยะพิษ ขนาด 200 ลิตร จำนวน 1 ถัง ไว้ในห้องพักรวม</p>	<p>- จัดให้มีถังสำหรับรองรับขยะอันตราย ขนาด 200 ลิตร จำนวน 1 ถัง ไว้บริเวณจุดพักรวม (รูปที่ 2-12)</p>	<p>-</p>

รูปที่ 2-12 แม่บ้านรวบรวมขยะ และจุดพักขยะรวม

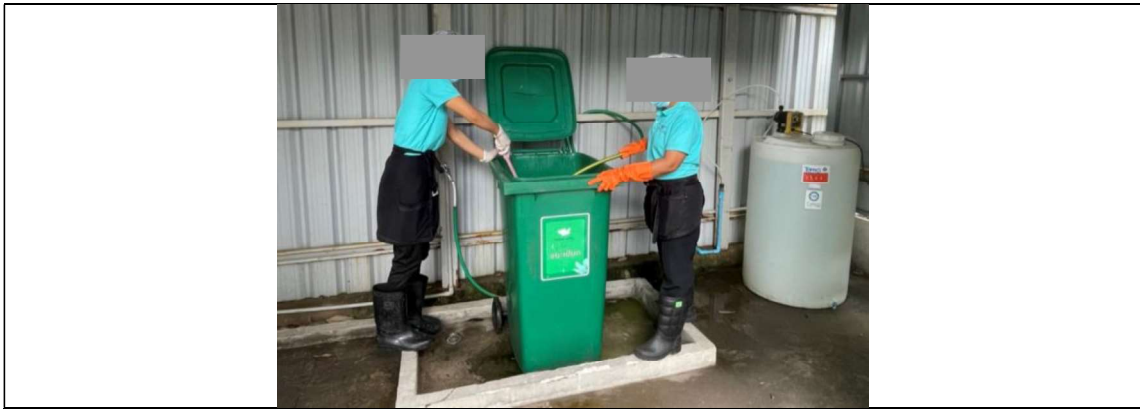
รูปที่ 2-13 แม่บ้านล้างทำความสะอาดถังขยะ

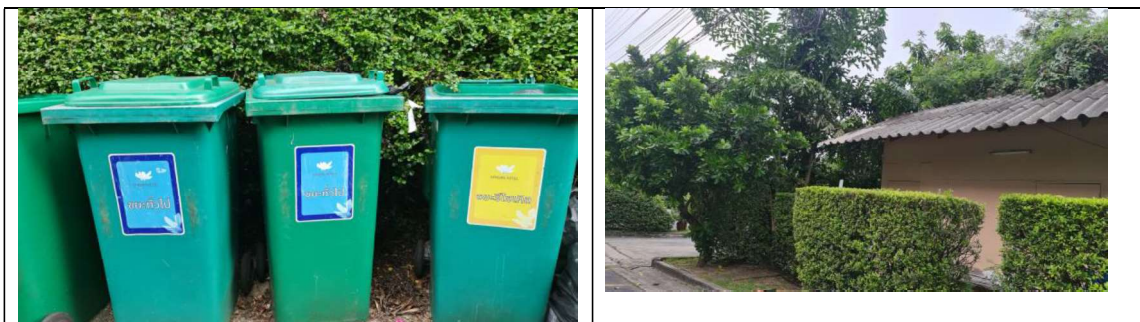
รูปที่ 2-14 การปลูกต้นไม้บริเวณจุดพักถังขยะ และอาคารพักขยะ

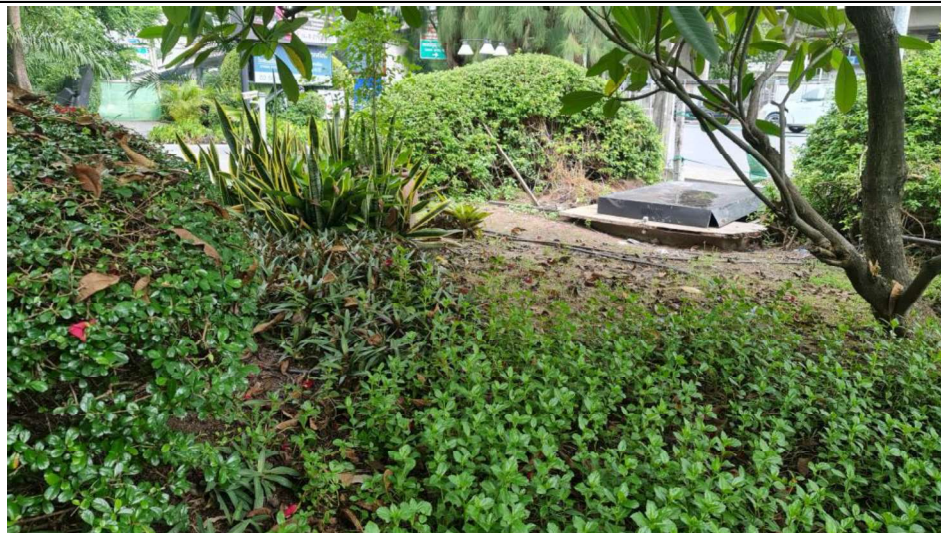
รูปที่ 2-15 ตำแหน่งบ่อหน่วงน้ำใต้ดินบริเวณสวนหย่อม

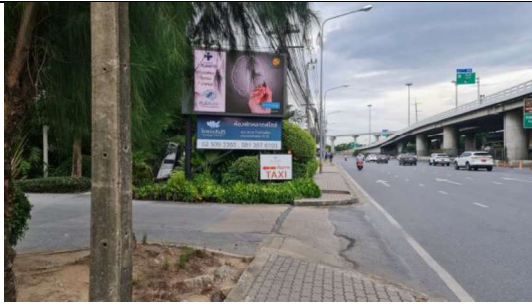
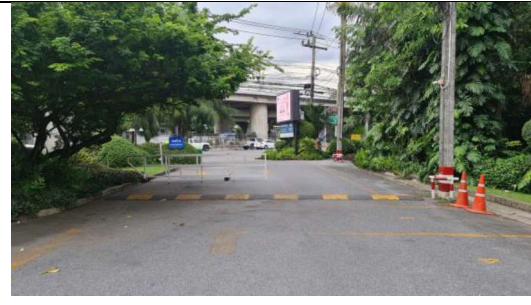
<b>3.5 การคมนาคม-</b>		
<ul style="list-style-type: none"> <li>- จัดให้มีที่จอดรถจำนวน 55 คัน ตามที่โครงการได้ออกแบบไว้และตามที่ระบุไว้ในใบอนุญาตดัดแปลงอาคาร เลขที่ 313/2549</li> <li>- ให้ทางโครงการดำเนินการขยายจุดเชื่อมทางเข้า-ออกโครงการ จาก 4 เมตร เป็น 6 เมตร ให้แล้วเสร็จก่อนเปิดดำเนินการอาคารส่วนขยาย (อาคาร B) และเว้นพื้นที่ดินกว้าง 11.00 เมตร ตลอดแนวที่ขีดเขตทางหลวงไว้ให้เป็นที่ยอดรถ</li> </ul>	<ul style="list-style-type: none"> <li>- โครงการจัดให้มีที่จอดรถจำนวน 55 คัน ตามที่โครงการได้ออกแบบไว้และตามที่ระบุไว้ในใบอนุญาตดัดแปลงอาคาร เลขที่ 313/2549 (รูปที่ 2-19)</li> <li>- โครงการมีการขยายจุดเชื่อมทางเข้า-ออกโครงการ จาก 4 เมตร เป็น 6 เมตร และเว้นพื้นที่ดินกว้าง 11.00 เมตร ตลอดแนวที่ขีดเขตทางหลวงไว้ (รูปที่ 2-20)</li> </ul>	-

รูปที่ 2-20 บริเวณจุดเชื่อมทางเข้าโครงการ

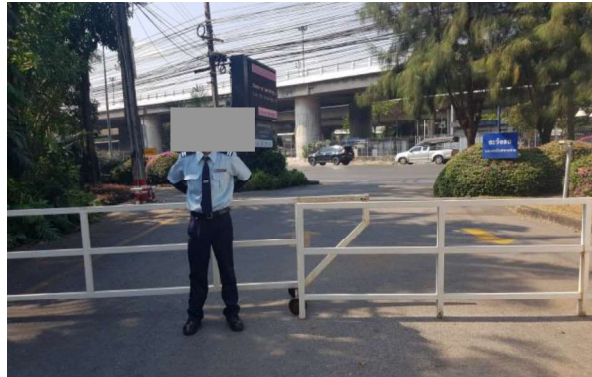
- จัดให้มีเวรยามรักษาความปลอดภัยตลอด 24 ชั่วโมง ออกตรวจดูแลความเรียบร้อยภายในโครงการ	- โครงการจัดให้มีเจ้าหน้าที่รักษาความปลอดภัยตลอด 24 ชั่วโมง ออกตรวจดูแลความเรียบร้อยภายในโครงการ (รูปที่ 2-21)	-

- จัดยามให้ดูแลบริเวณทางเข้า-ออกโครงการตลอด 24 ชั่วโมง	- โครงการจัดให้มีเจ้าหน้าที่รักษาความปลอดภัยดูแลบริเวณทางเข้า-ออกโครงการตลอด 24 ชั่วโมง (รูปที่ 2-21)	-
<b>4.4 การป้องกันอัคคีภัย</b>

รูปที่ 2-21 เจ้าหน้าที่อำนวยความสะดวกในการเข้า-ออกโครงการ

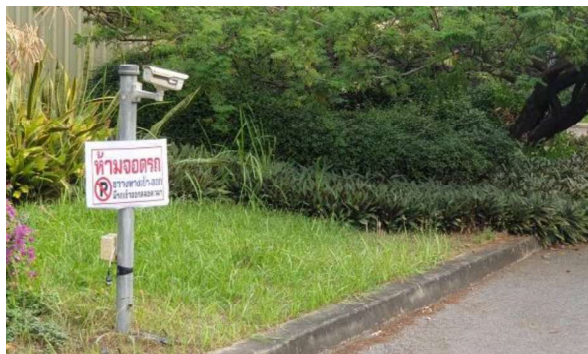
รูปที่ 2-22 การติดป้ายห้ามจอดรถบริเวณทางเข้า-ออกพื้นที่โครงการ

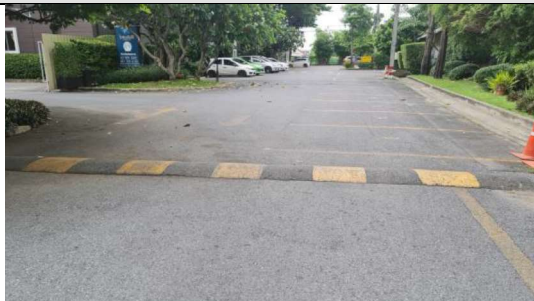
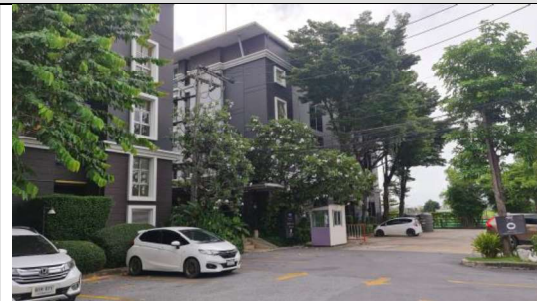
รูปที่ 2-23 การทำเครื่องหมายจราจรบนพื้นทาง

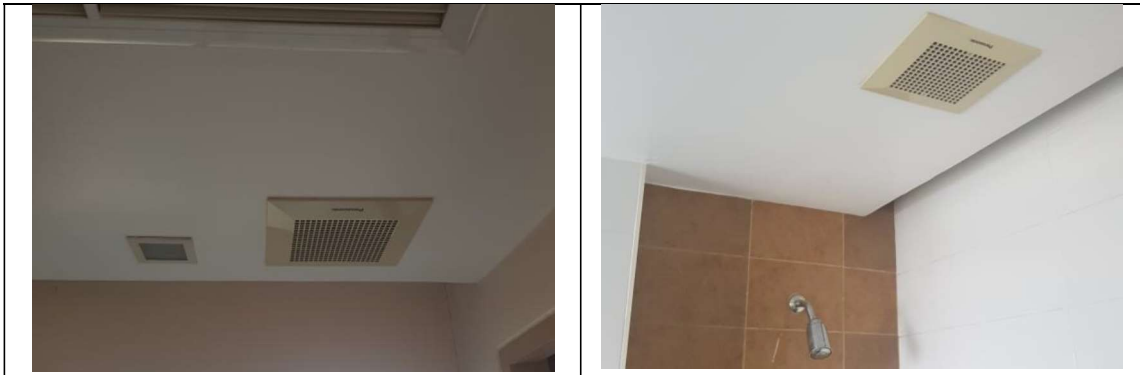
รูปที่ 2-24 การติดตั้งพัดลมระบายอากาศในห้องพักและในห้องน้ำ

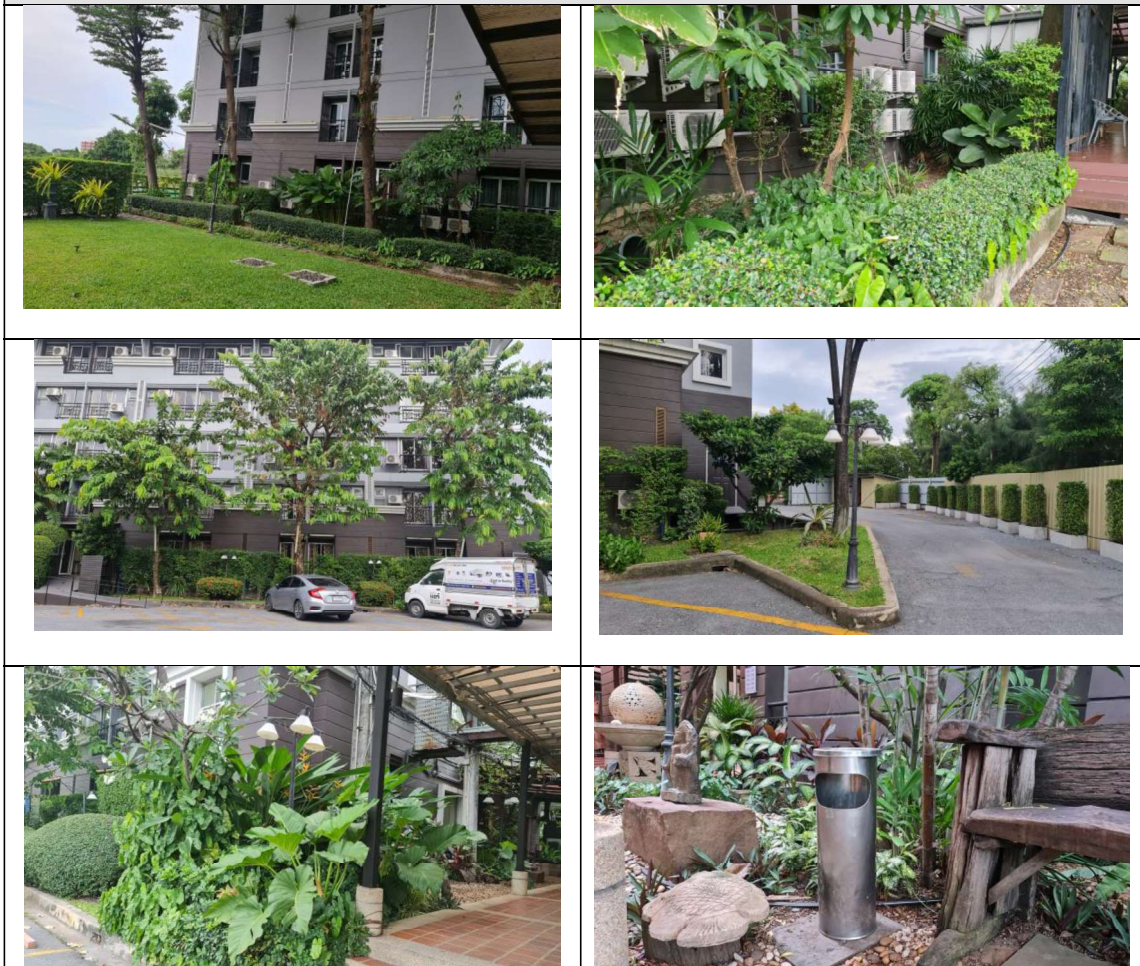
รูปที่ 2-25 พื้นที่สีเขียวรอบอาคาร A และอาคาร B

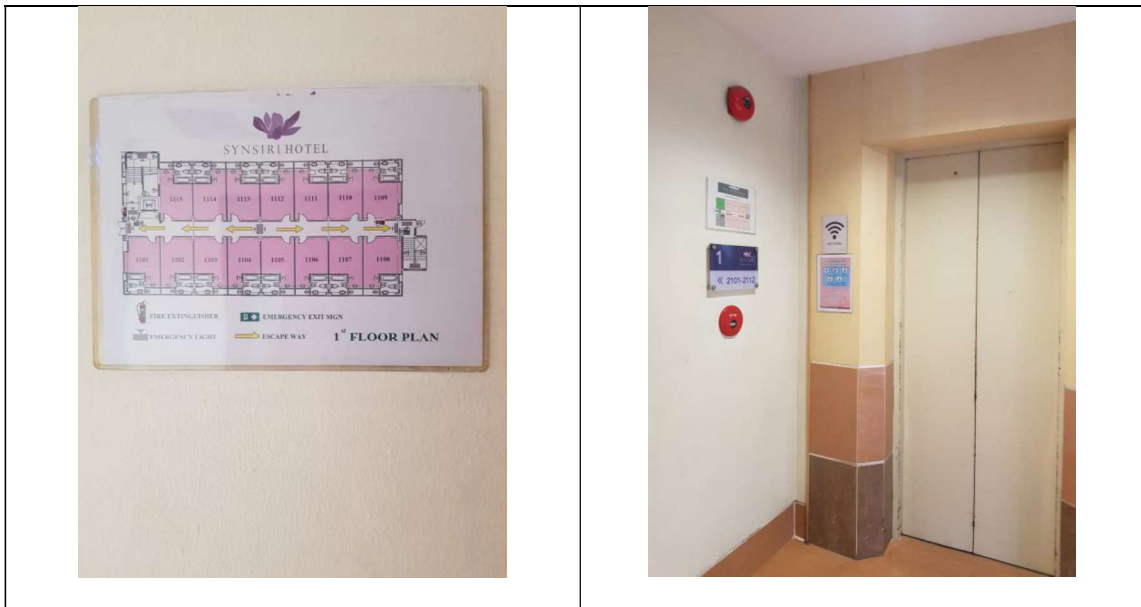
- จัดให้มีป้ายบอกขึ้นที่สามารถเห็นได้ชัดเจนในแต่ละชั้นของอาคาร ตัวอักษรมีขนาด 10 เซนติเมตรขึ้นไป บริเวณหน้าลิฟท์โดยสารอาคาร B	- โครงการจัดให้มีป้ายบอกขึ้นที่สามารถเห็นได้ชัดเจนในแต่ละชั้นของอาคาร ตัวอักษรมีขนาด 10 เซนติเมตรขึ้นไป บริเวณหน้าลิฟท์โดยสารอาคาร B (รูปที่ 2-27)	-

- จัดให้มีการติดตั้งแบบแปลนแผนผัง ตำแหน่งที่ติดตั้งอุปกรณ์ต่าง ๆ เช่น ประตู หรือทางหนีไฟในตำแหน่งที่เห็นชัดเจนทุกชั้นของอาคาร B	- โครงการจัดให้มีการติดตั้งแบบแปลนแผนผัง ตำแหน่งที่ติดตั้งอุปกรณ์ต่าง ๆ เช่น ประตู หรือทางหนีไฟในตำแหน่งที่เห็นชัดเจนทุกชั้นของอาคาร (รูปที่ 2-27)	-

รูปที่ 2-27 ป้ายบอกชั้น แผนผังแสดงตำแหน่ง

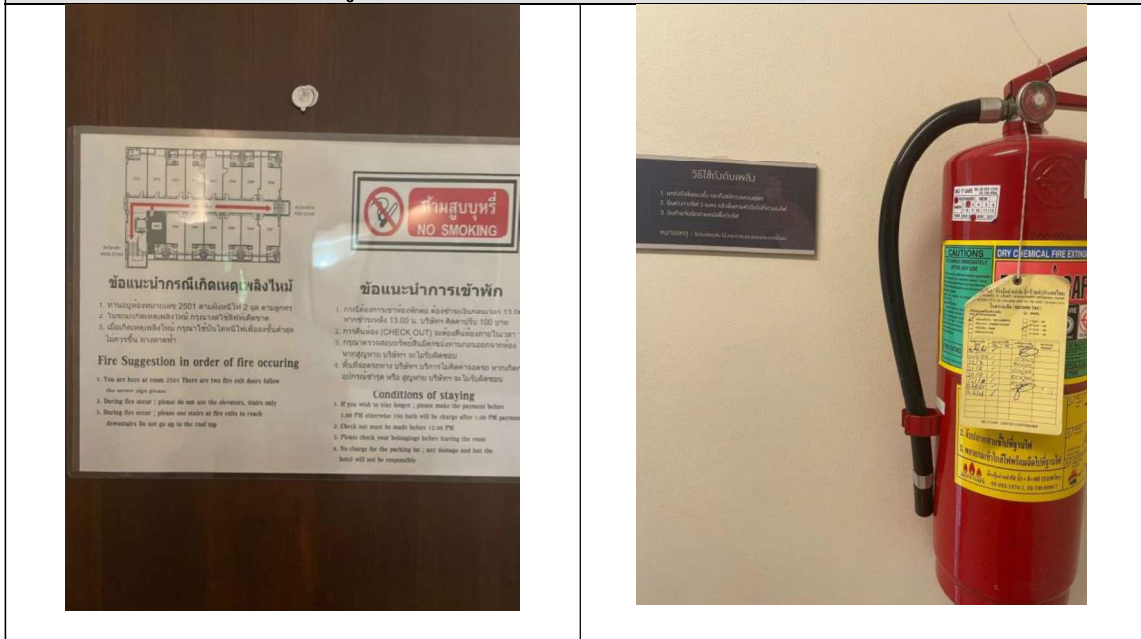
- ติดป้ายแนะนำการใช้อุปกรณ์แต่ละตัวไว้บริเวณที่อุปกรณ์ติดตั้งอยู่เพื่อให้ผู้อาศัยที่อยู่ใกล้จุดเกิดสาเหตุสามารถใช้งานได้ทันที	- โครงการมีการติดป้ายแนะนำวิธีปฏิบัติกรณีเกิดเหตุเพลิงไหม้ในห้องพัก และป้ายแนะนำวิธีการใช้อุปกรณ์แต่ละตัวไว้บริเวณที่อุปกรณ์ติดตั้งอยู่เพื่อให้ผู้อาศัยที่อยู่ใกล้จุดเกิดสาเหตุสามารถใช้งานได้ทันที (รูปที่ 2-28)	-

รูปที่ 2-28 การติดป้ายแนะนำกรณีเกิดเหตุเพลิงไหม้ และวิธีใช้อุปกรณ์ดับเพลิง

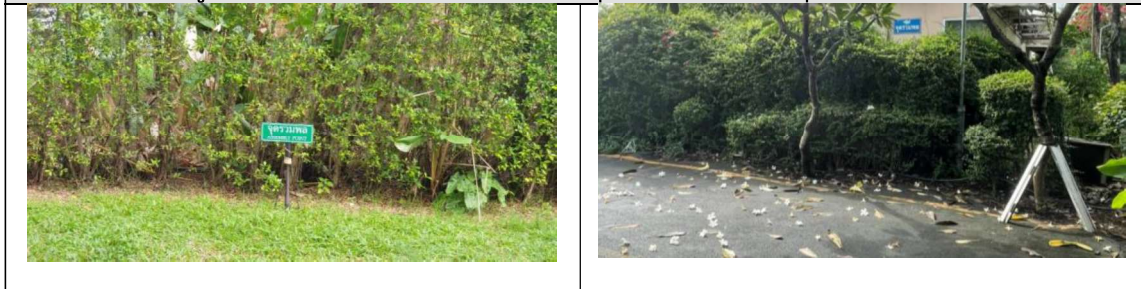
รูปที่ 2-29 จดรวมผลของโครงการ

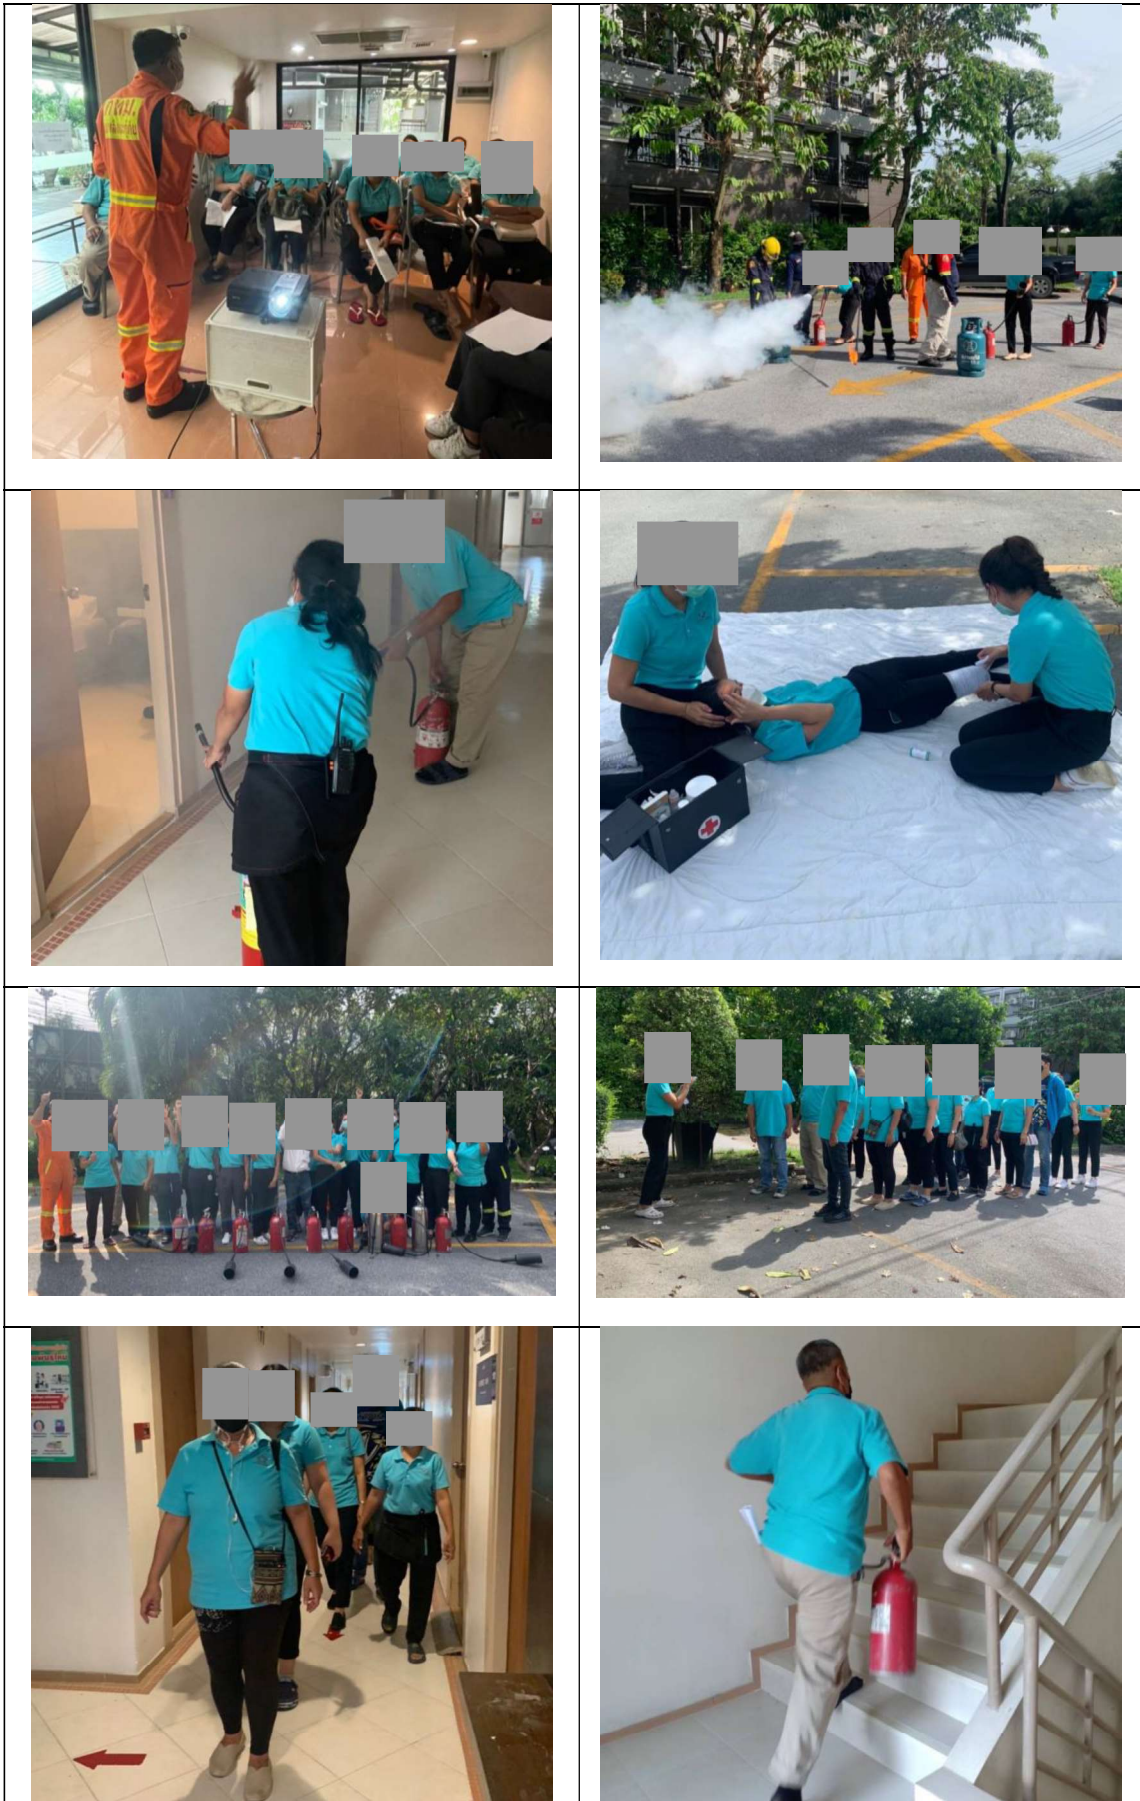
รูปที่ 2-30 การฝึกซ้อมกรณีเกิดเหตุเพลิงไหม้
