ผลการปฏิบัติตามมาตรการป้องกัน
และแก้ไขผลกระทบสิ่งแวดล้อม

ผลการปฏิบัติตามมาตรการป้องกันและแก้ไขผลกระทบสิ่งแวดล้อม ตามที่เสนอไว้ในรายงานการวิเคราะห์ผลกระทบสิ่งแวดล้อม ในระยะดำเนินการ ของโครงการโรงพยาบาลธนบุรีทุ่งสง ที่ได้รับความเห็นชอบจากคณะผู้ชำนาญการพิจารณารายงานในการประชุมครั้งที่ 52/2559 เมื่อวันที่ 14 กรกฎาคม 2559 ตามหนังสือของสำนักงานนโยบายและแผนทรัพยากรธรรมชาติและสิ่งแวดล้อม เลขที่ ทส. 1009.5/9043 ลงวันที่ 4 สิงหาคม 2559

สรุปผลการปฏิบัติตามมาตรการป้องกัน และแก้ไขผลกระทบสิ่งแวดล้อม และมาตรการติดตามตรวจสอบผลกระทบสิ่งแวดล้อม (ระยะดำเนินการ)

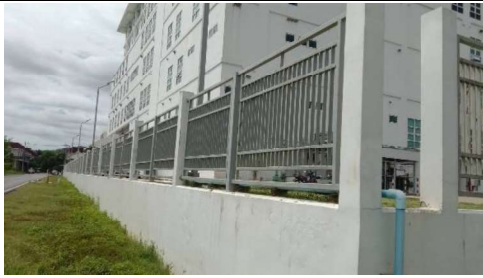
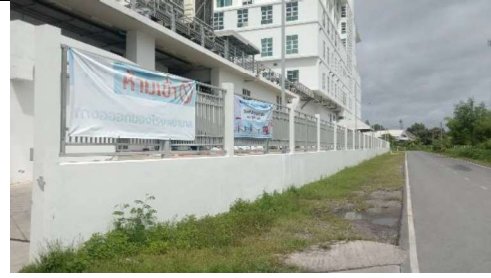
รูปที่ 2-1 รั้วโดยรอบพื้นที่โครงการ

1. ทรัพยากรสิ่งแวดล้อมทางกายภาพ		
1.1 ลักษณะภูมิประเทศ		
- จัดให้มีรั้วล้อมรอบพื้นที่โครงการเพื่อกั้นขอบเขตพื้นที่โดยแนวรั้วของโครงการ ด้านล่างควรปิดทึบไม่เกิดสิ่งรบกวนของรังสีและความสูงส่วนที่เหลือให้เป็นรั้วโปร่ง	- โครงการจัดให้มีรั้วล้อมรอบพื้นที่โครงการ โดยเป็นรั้วโปร่ง ความสูงประมาณ 2.0 เมตร ดังรูปที่ 2-1	-

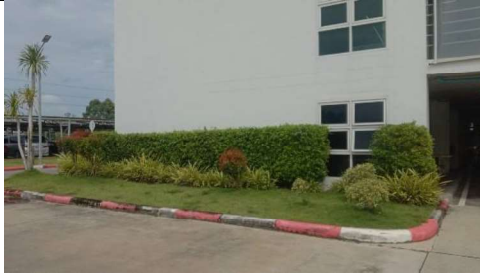
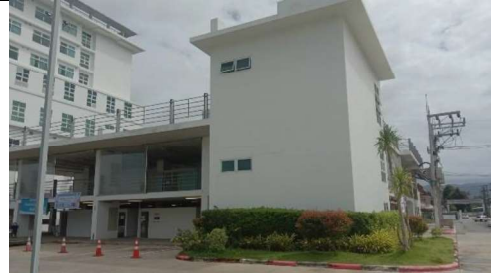
รูปที่ 2-2 พื้นที่สีเขียวของโครงการ

- ปลูกไม้ยืนต้น ไม้พุ่ม ไม้คลุมดินภายในโครงการ โดยเฉพาะบริเวณแนวเขตที่ดินเพื่อให้พืชยึดหน้าดิน ตามที่ได้ออกแบบไว้	- โครงการมีการปลูกไม้ยืนต้น เช่น กันเกรา ชัยพฤกษ์ ไม้พุ่ม ไม้คลุมดิน เช่น ลิ้นกระป๋อง เฮลิโคเนีย จิงแดง บัวดิน ดาดตะกั่ว กาบหอยแครง และหัวไฉสีม่วง ในบริเวณพื้นที่สีเขียวตามข้อกำหนด ดังรูปที่ 2-2	-

- จัดให้มีการปลูกไม้ยืนต้น ไม้พุ่ม ไม้คลุมดินภายในโครงการ โดยเฉพาะบริเวณแนวเขตที่ดินเพื่อให้พืชยึดหน้าดิน ตามที่ได้ออกแบบไว้	- โครงการมีการปลูกไม้ยืนต้น ไม้พุ่ม และไม้คลุมดิน ในบริเวณพื้นที่สีเขียวตามข้อกำหนด ดังรูปที่ 2-2	-

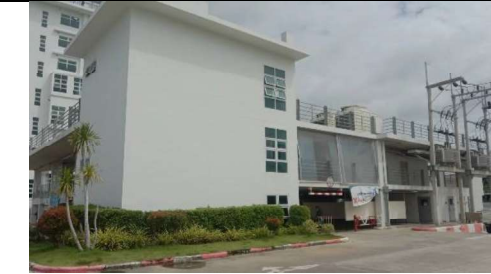
รูปที่ 2-3 การดูแลรักษาพื้นที่สีเขียวให้อยู่ในสภาพดี

- ดูแลพื้นที่สีเขียวของโครงการให้อยู่ในสภาพดีอยู่เสมอ	- โครงการดูแลพื้นที่สีเขียวของโครงการให้เจริญเติบโต อยู่ในสภาพดี ดังรูปที่ 2-3	-
1.2 ทรัพยากรดิน

- ดูแลพื้นที่สีเขียวของโครงการให้อยู่ในสภาพดีอยู่เสมอ	- โครงการดูแลพื้นที่สีเขียวของโครงการให้เจริญเติบโต อยู่ในสภาพดี ดังรูปที่ 2-3	-
1.3 คุณภาพอากาศ

- จัดให้มีพื้นที่สีเขียว และหมั่นดูแลรักษาต้นไม้ให้เติบโตสมบูรณ์อยู่เสมอ เพื่อให้มีความร่มรื่น และสามารถดูดซับมลสารทางอากาศที่เกิดขึ้นได้อย่างเพียงพอ	- โครงการจัดให้มีพื้นที่สีเขียว และดูแลต้นไม้ให้เจริญเติบโต สมบูรณ์ ร่มรื่นอยู่เสมอ ดังรูปที่ 2-3	-

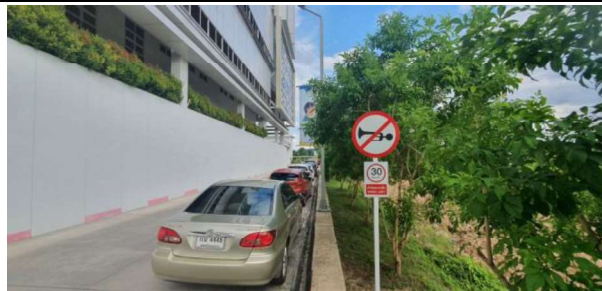
รูปที่ 2-4 การติดตั้งป้ายจำกัดความเร็ว ป้ายงดใช้แทรก

- ควบคุมความเร็วของรถภายในโครงการ เช่น จัดให้มีป้ายจำกัดความเร็ว เพื่อลดความเร็วไม่ให้เกิดการฟุ้งกระจายของฝุ่นบริเวณผิวถนน	- โครงการมีการควบคุมความเร็วของรถที่แล่นภายในโครงการ ไม่เกิน 30 กม./ชม. โดยติดตั้งป้ายจำกัดความเร็วไว้บริเวณถนน และที่จอดรถของโครงการ ดังรูปที่ 2-4	-

- จำกัดความเร็วของรถที่เข้า-ออกโครงการ ให้มีความเร็วไม่เกิน 25 กิโลเมตร/ชั่วโมง	- โครงการมีการควบคุมความเร็วของรถที่บริเวณทางเข้า-ออกโครงการ ไม่เกิน 25 กม./ชม. และรถที่แล่นภายในโครงการ ไม่เกิน 30 กม./ชม. โดยติดตั้งป้ายจำกัดความเร็วไว้บริเวณทางเข้า-ออก ถนนภายในโครงการ และที่จอดรถของโครงการ ดังรูปที่ 2-4	-

- จำกัดความเร็วของรถวิ่งในพื้นที่โครงการไม่เกิน 25 กิโลเมตร/ ชั่วโมง เพื่อป้องกันการเกิดอุบัติเหตุ และจัดให้มีป้ายเตือนลดความเร็วบนถนนในโครงการ	- โครงการมีการจำกัดความเร็วของรถวิ่งในพื้นที่โครงการไม่เกิน 30 กิโลเมตร/ ชั่วโมง เพื่อป้องกันการเกิดอุบัติเหตุ ดังรูปที่ 2-4	-

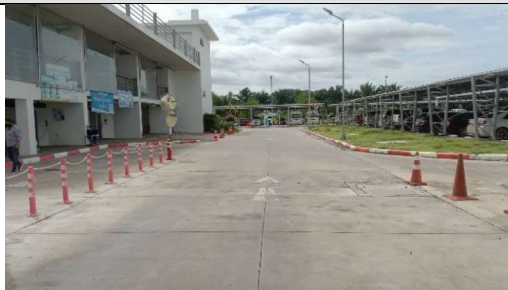
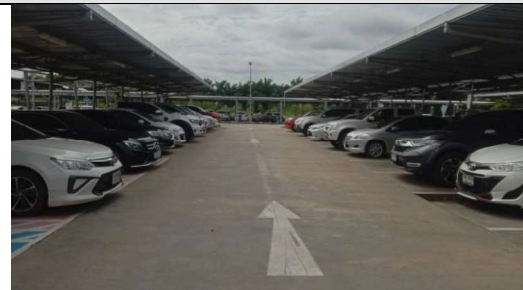
รูปที่ 2-5 การดูแลถนนให้สะอาด ไม่มีขยะ ผุ่นสะสม ไม่ชำรุด

- ดูแล รักษาความสะอาดของถนนในโครงการให้มีความสะอาด ไม่ชำรุด และสะอาด โดยฉีดล้างถนนเป็นประจำทุกวัน เพื่อป้องกันภาระการกระจายตัวของฝุ่น	- โครงการดูแล รักษาความสะอาดของถนนในโครงการให้มีความสะอาด ไม่ชำรุด ไม่มีฝุ่นสะสม และสะอาด ดังรูปที่ 2-5	-

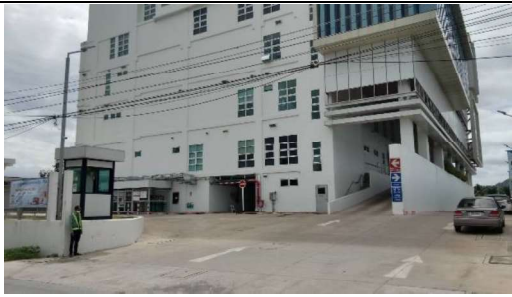
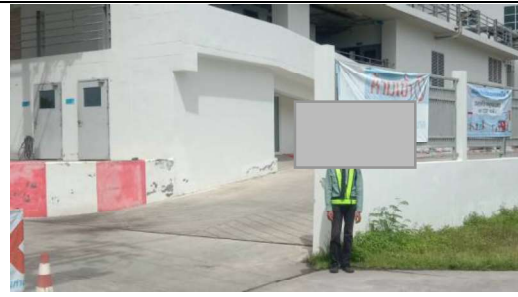
รูปที่ 2-6 เจ้าหน้าที่อำนวยความสะดวกบริเวณทางเข้า-ออก

- จัดให้มีพนักงานรักษาความปลอดภัย คอยอำนวยความสะดวกให้แก่ผู้มาใช้บริการในการเข้า-ออกโครงการ เพื่อให้สามารถเข้า-ออกโครงการได้อย่างสะดวกและรวดเร็ว ตลอด 24 ชั่วโมง	- โครงการจัดให้มีพนักงานรักษาความปลอดภัย คอยอำนวยความสะดวกให้แก่ผู้มาใช้บริการในการเข้า-ออกโครงการ ตลอด 24 ชั่วโมง ดังรูปที่ 2-6	-

- จัดให้มีพนักงานรักษาความปลอดภัยอำนวยความสะดวกในการเข้าจอดรถและตรวจตราดูแลความปลอดภัยบริเวณที่จอดรถตลอด 24 ชั่วโมง	- โครงการจัดให้มีพนักงานรักษาความปลอดภัยอำนวยความสะดวกในการเข้าจอดรถและตรวจตราดูแลความปลอดภัยบริเวณที่จอดรถตลอด 24 ชั่วโมง ดังรูปที่ 2-6	-

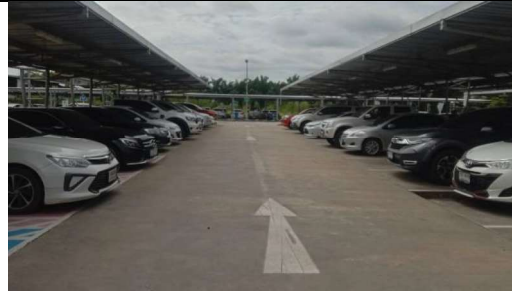
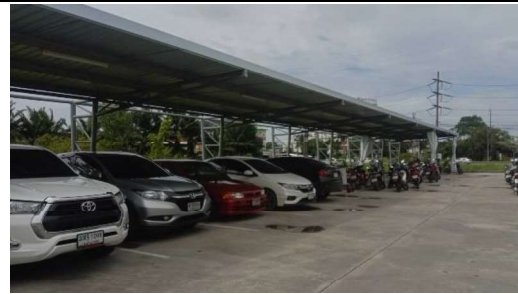
รูปที่ 2-7 ที่จอดรถของโครงการ

- จัดให้มีที่จอดรถเพียงพอสำหรับผู้ใช้บริการ จำนวน 115 คัน ซึ่งเพียงพอตามกฎหมายกำหนด (ไม่น้อยกว่า 95 คัน)	- โครงการจัดให้มีที่จอดรถยนต์ 150 คัน และที่จอดรถจักรยานยนต์ 200 คัน ซึ่งเพียงพอต่อความต้องการใช้งาน และเพียงพอตามกฎหมายกำหนด (ไม่น้อยกว่า 95 คัน) ดังรูปที่ 2-7	-

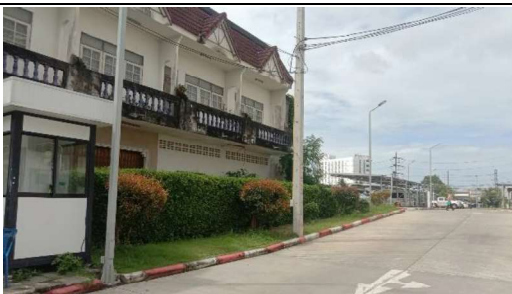
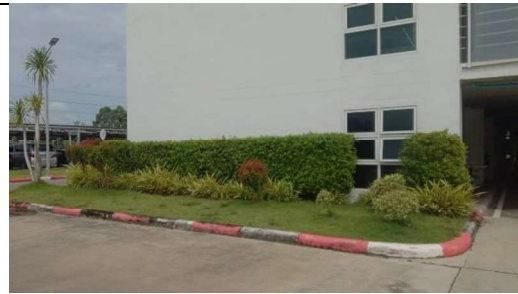
รูปที่ 2-9 การปลูกต้นไม้บริเวณอาคารและแนวรั้ว

- ดูแลพื้นที่สีเขียวของโครงการให้อยู่ในสภาพดีอยู่เสมอ	- โครงการมีการดูแลพื้นที่สีเขียวให้อยู่ในสภาพดี เจริญเติบโตสมบูรณ์อยู่เสมอ ดังรูปที่ 2-2 และ รูปที่ 2-9	-

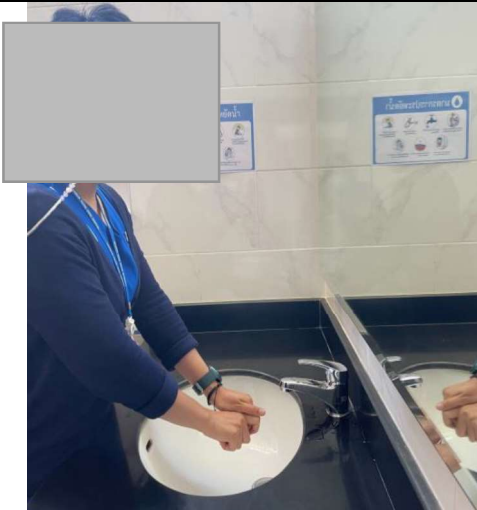
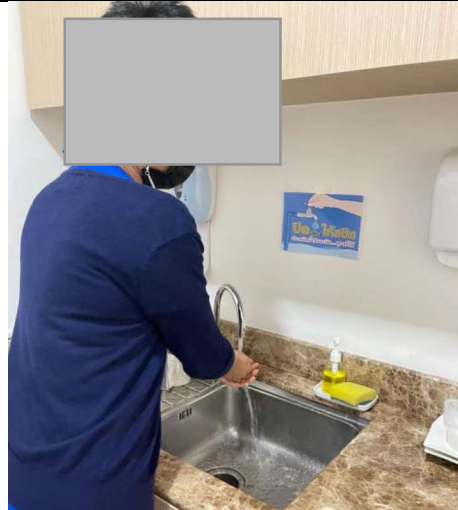
รูปที่ 2-14 การติดป้ายรณรงค์การใช้น้ำอย่างประหยัด

- ติดป้ายรณรงค์การประหยัดน้ำภายในโครงการบริเวณที่มีการใช้น้ำ อาทิ “น้ำประปามีค่าต่อชีวิต ประหยัดกันสักนิด ช่วยเศรษฐกิจได้” “น้ำคือชีวิต ปิดให้สนิทเมื่อเลิกใช้” “Use the water wisely, For the sake of your country” เป็นต้น	- โครงการมีการติดป้ายประชาสัมพันธ์รณรงค์การประหยัดน้ำภายในโครงการ บริเวณที่มีการใช้น้ำ ดังรูปที่ 2-14	-

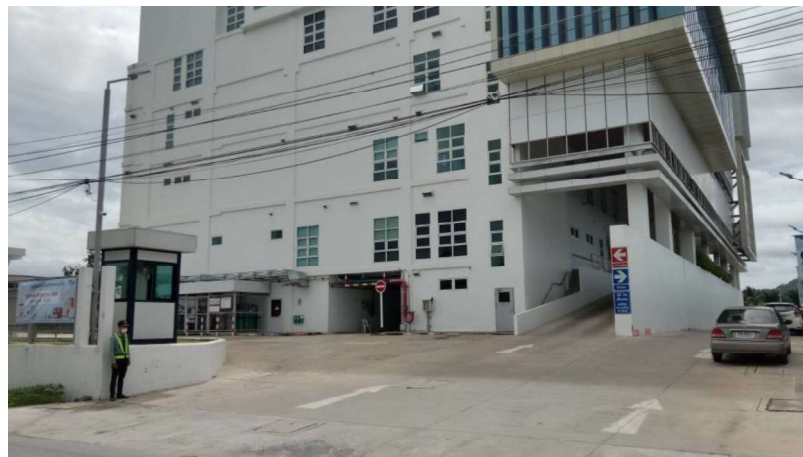
รูปที่ 2-16 ทางเข้า-ออกหลัก ด้านหน้าโครงการ (ทิศตะวันตก)

3. คุณค่าการใช้ประโยชน์ของมนุษย์		
3.1 การคมนาคมขนส่ง		
- กำหนดทางเข้า-ออกหลัก คือ ทางเข้า-ออกด้านหน้าโครงการ (ทิศตะวันตก)	- โครงการมีการใช้ทางเข้า-ออกด้านหน้าโครงการ (ทิศตะวันตก) เป็นทางเข้า-ออกหลัก ดังรูปที่ 2-16	-

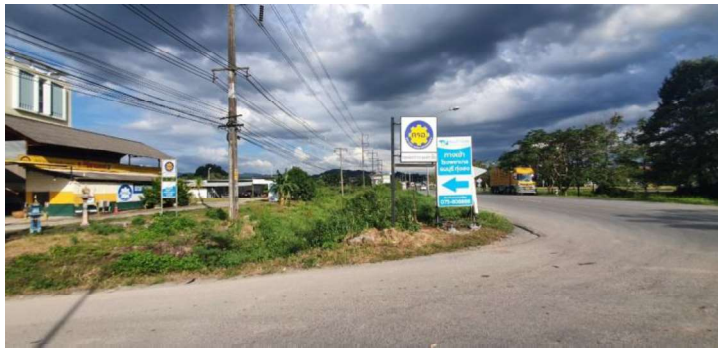
รูปที่ 2-18 การติดตั้งป้ายบอกทางเข้า-ออกโรงพยาบาล ป้ายบอกทางมาโครงการที่ติดตั้งบนถนนภายนอก

- ติดตั้งป้ายบอกทางเข้า-ออกโรงพยาบาลบนถนนทุกเส้นทางที่สามารถเข้าสู่โครงการได้ ให้เห็นได้อย่างชัดเจนก่อนถึงพื้นที่โครงการ 100 เมตร	- โครงการมีการติดตั้งป้ายบอกทางเข้า-ออกโรงพยาบาลบนถนนที่สามารถเข้าสู่โครงการได้ ให้เห็นได้อย่างชัดเจนก่อนถึงพื้นที่โครงการ 100 เมตร ดังรูปที่ 2-18	-

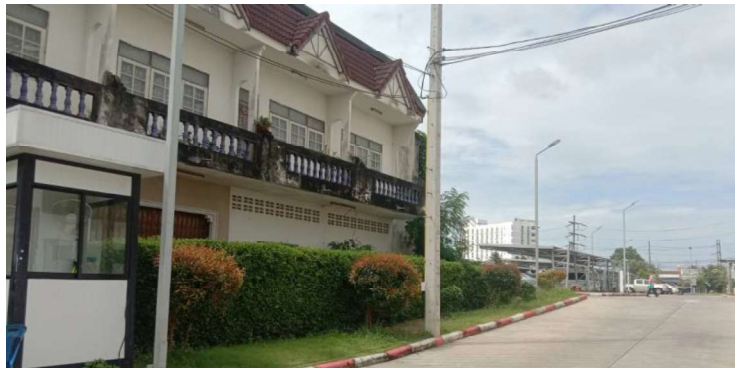
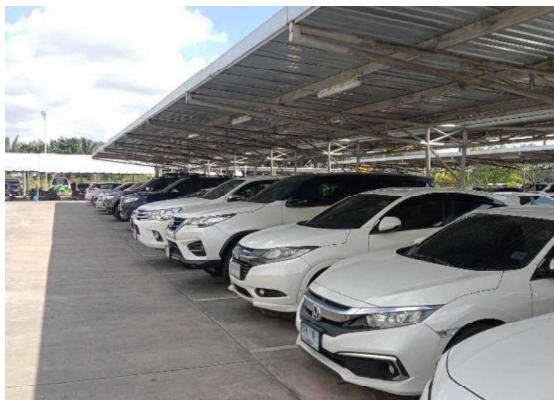
รูปที่ 2-19 การติดตั้งไฟฟ้าส่องสว่างบริเวณทางเข้า-ออกโครงการ พื้นที่จอดรถ และในพื้นที่โครงการ

- ติดตั้งไฟฟ้าส่องสว่างบริเวณทางเข้า-ออกโครงการ ให้สามารถมองเห็นรถที่จะเข้าหรือออกจากโครงการได้อย่างชัดเจนในช่วงเวลากลางคืน	- โครงการมีการติดตั้งไฟฟ้าส่องสว่างบริเวณทางเข้า-ออกโครงการ ให้สามารถมองเห็นรถที่จะเข้าหรือออกจากโครงการได้อย่างชัดเจน ดังรูปที่ 2-19	-

- ติดตั้งไฟฟ้าส่องสว่างบริเวณพื้นที่จอดรถให้ทั่วถึง	- โครงการติดตั้งไฟฟ้าส่องสว่างบริเวณพื้นที่จอดรถให้ทั่วถึง ดังรูปที่ 2-19	-
- ติดตั้งกล้องวงจรปิด (CCTV) บริเวณที่จอดรถ และบริเวณโดยรอบโครงการ โดยส่งสัญญาณไปยังห้องควบคุม	- โครงการมีการติดตั้งกล้องวงจรปิด (CCTV) บริเวณที่จอดรถ และบริเวณโดยรอบโครงการ ดังรูปที่ 2-21 โดยส่งสัญญาณไปยังห้องควบคุม	-

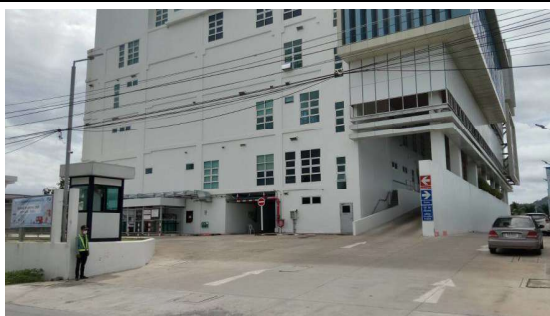
รูปที่ 2-20 การควบคุมมิให้มีการจอดรถบริเวณทางเข้า-ออกโครงการ

- ห้ามมิให้มีการจอดรถบริเวณทางเข้า-ออกโครงการ เพื่อให้เกิดความคล่องตัวในการเดินรถ และไม่กีดขวางการจราจรของรถที่จะเข้าหรือออกจากโครงการ	- โครงการมีให้มีการจอดรถบริเวณทางเข้า-ออกโครงการ เพื่อให้เกิดความคล่องตัวในการเดินรถ และไม่กีดขวางการจราจรของรถที่จะเข้าหรือออกจากโครงการ ดังรูปที่ 2-20	-

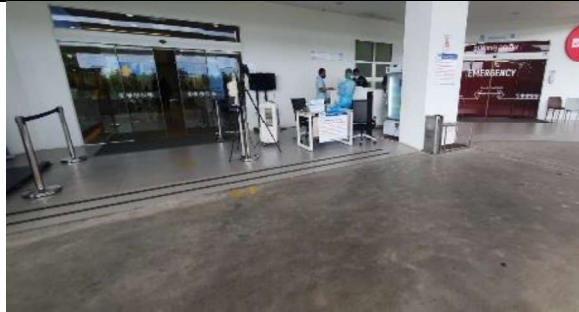
รูปที่ 2-22 จุดจอดรถรับ-ส่งผู้ป่วย (Drop Off)

- จัดให้มีจุดจอดรถชั่วคราวบริเวณด้านหน้าอาคารเพื่ออำนวยความสะดวกแก่ผู้ใช้บริการ	- โครงการจัดให้มีจุดจอดรถชั่วคราวบริเวณด้านหน้าอาคารเพื่ออำนวยความสะดวกแก่ผู้ใช้บริการ ดังรูปที่ 2-22	-

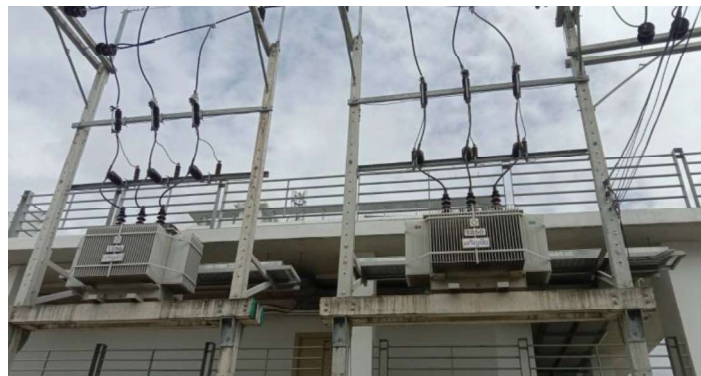
รูปที่ 2-23 การติดตั้งหม้อแปลงไฟฟ้าของโครงการ

3.2 ไฟฟ้าและการอนุรักษ์พลังงาน		
- ติดตั้งหม้อแปลงไฟฟ้า ชนิด Oil Immersed Type ขนาดไม่น้อยกว่า 1,250 KVA จำนวน 2 ชุด	- โครงการมีการติดตั้งหม้อแปลงไฟฟ้า ชนิด Oil Immersed Type ขนาด 1,250 KVA จำนวน 2 ชุด ดังรูปที่ 2-23	-

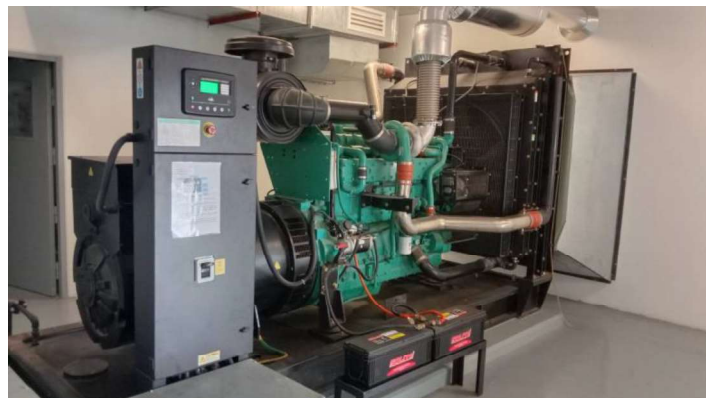
รูปที่ 2-24 การติดตั้งเครื่องกำเนิดไฟฟ้าสำรองของโครงการ

- จัดให้มีเครื่องกำเนิดไฟฟ้าสำรองในกรณีที่ระบบไฟฟ้าปกติขัดข้อง ได้แก่ เครื่องกำเนิดไฟฟ้าฉุกเฉิน (Generator) ขนาด 600 KVA จำนวน 1 เครื่อง สามารถสำรองไฟฟ้าได้นาน 12 ชั่วโมง ซึ่งสามารถสำรองไฟฟ้าสำหรับอาคารและลิฟต์ได้อย่างเพียงพอ โดยเครื่องกำเนิดไฟฟ้าสำรองจะทำงานทันทีโดยอัตโนมัติเมื่อระบบไฟฟ้าปกติหยุดทำงาน	- โครงการจัดให้มีเครื่องกำเนิดไฟฟ้าสำรอง (Generator) ขนาด 625 KVA จำนวน 1 เครื่องสามารถสำรองไฟฟ้าได้นาน 12 ชั่วโมง ซึ่งสามารถสำรองไฟฟ้าสำหรับอาคารและลิฟต์ได้อย่างเพียงพอ โดยเครื่องกำเนิดไฟฟ้าสำรองจะทำงานทันทีโดยอัตโนมัติเมื่อระบบไฟฟ้าปกติหยุดทำงาน ดังรูปที่ 2-24	-

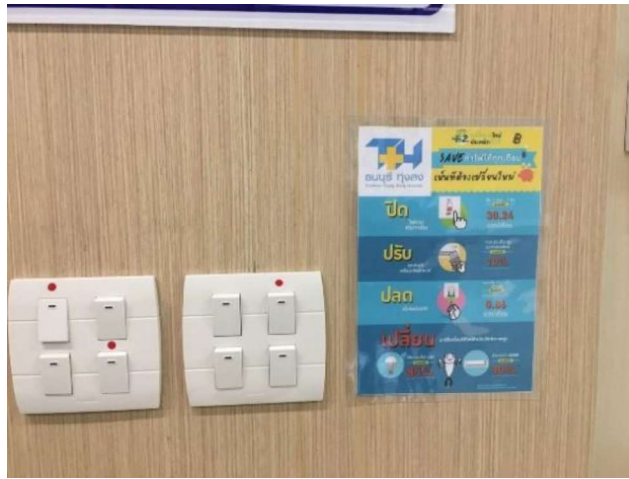
รูปที่ 2-25 การติดป้ายประชาสัมพันธ์รณรงค์การประหยัดไฟ

- รณรงค์ให้เจ้าหน้าที่ของโรงพยาบาลและผู้ใช้บริการมีการใช้ไฟฟ้าอย่างประหยัด เช่น ดับไฟเมื่อเลิกใช้งาน การขึ้น-ลงเพียง 1-2 ชั้นให้ใช้บันไดแทนลิฟท์ เป็นต้น	- โครงการมีการประชาสัมพันธ์รณรงค์ให้เจ้าหน้าที่ของโรงพยาบาลและผู้ใช้บริการมีการใช้ไฟฟ้าอย่างประหยัด ไว้ตามจุดต่าง ๆ ที่มีการใช้ไฟฟ้า ดังรูปที่ 2-25	-

- จัดให้มีการประชาสัมพันธ์วิธีการประหยัดพลังงาน อาทิ จัดทำแผ่นพับ ป้าย แสดงวิธีการประหยัดพลังงาน เป็นต้น	- โครงการมีการประชาสัมพันธ์วิธีการประหยัดพลังงาน โดยติดป้ายแสดงวิธีการประหยัดไฟ ไว้บริเวณจุดที่มีการใช้ไฟฟ้า ดังรูปที่ 2-25

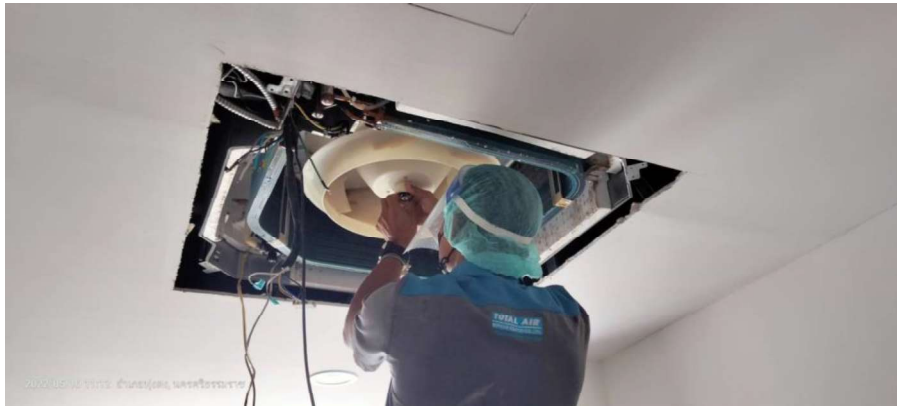
รูปที่ 2-26 การตรวจสอบดูแลอุปกรณ์ไฟฟ้า

- ตรวจสอบอุปกรณ์ไฟฟ้า เครื่องใช้ไฟฟ้า และสายไฟฟ้าให้อยู่ในสภาพดีอยู่เสมอ	- โครงการมีการตรวจสอบดูแลอุปกรณ์ไฟฟ้า เครื่องใช้ไฟฟ้า และสายไฟฟ้าให้อยู่ในสภาพดีอยู่เสมอ ดังรูปที่ 2-26	-

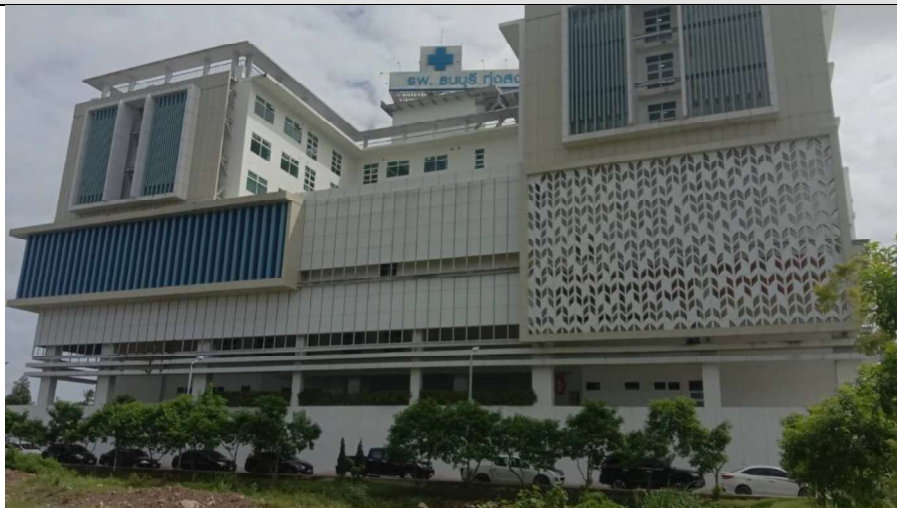
รูปที่ 2-27 การใช้สีอ่อนทาผนังภายนอกอาคาร

- เลือกใช้สีอ่อนหรือสีที่ไม่ดูดความร้อนในการทาสีผนังภายนอกอาคารหรือห้องที่มีระบบปรับอากาศ เพื่อการสะท้อนแสงที่ดีและทำให้ห้องสว่างขึ้น ดังรูปที่ 2-27	- โครงการเลือกใช้สีอ่อนหรือสีที่ไม่ดูดความร้อนในการทาสีผนังภายนอกอาคารหรือห้องที่มีระบบปรับอากาศ เพื่อการสะท้อนแสงที่ดีและทำให้ห้องสว่างขึ้น ดังรูปที่ 2-27	-

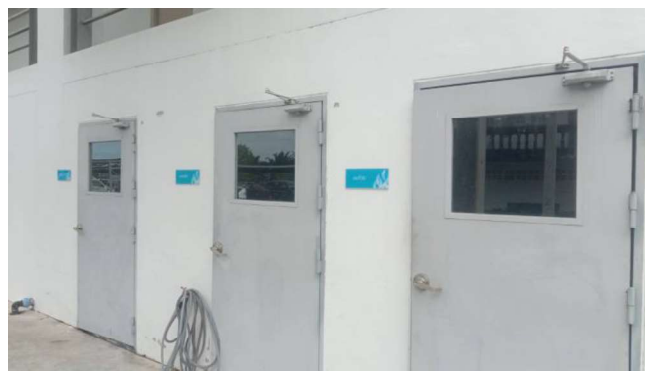
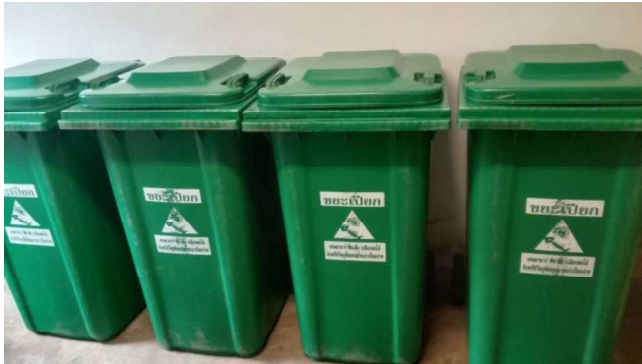
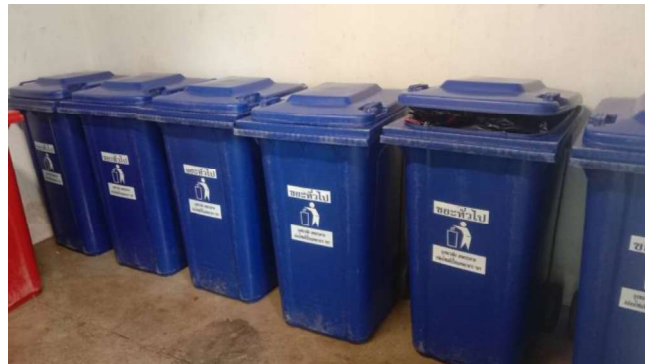
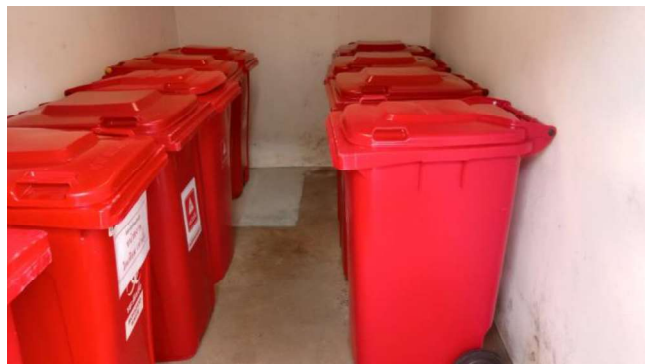
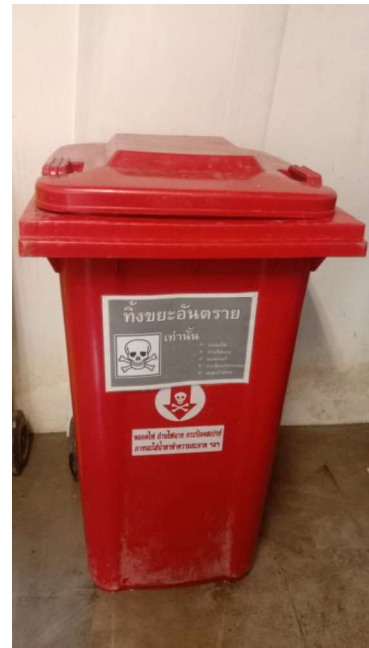
รูปที่ 2-30 ห้องพักรวมของโครงการ

<p>● จัดให้มีการทำความสะอาดและฆ่าเชื้อรถเข็นและอุปกรณ์เก็บขนขยะติดเชื้อ อย่างน้อยวันละ 1 ครั้ง และห้ามนำรถเข็นขยะติดเชื้อไปใช้ในกิจการอย่างอื่น</p>	<p>● โครงการมีการทำความสะอาดและฆ่าเชื้อรถเข็นและอุปกรณ์เก็บขนขยะติดเชื้อ วันละ 1 ครั้ง และไม่มีการนำรถเข็นขยะติดเชื้อไปใช้ในกิจการอย่างอื่น ดังรูปที่ 2-38</p>	-
<p>● จัดให้มีห้องพักมูลฝอยติดเชื้อแยกจากห้องพักมูลฝอยประเภทอื่น ๆ และติดป้าย "ห้องพักมูลฝอยติดเชื้อ" ที่มีขนาดสามารถเห็นได้ชัดเจนไว้ที่หน้าห้อง โดยจัดไว้บริเวณที่สะดวกต่อการขนมูลฝอยติดเชื้อไปกำจัด มีขนาดเพียงพอต่อการบรรจุมูลฝอยติดเชื้อได้ไม่น้อยกว่า 2 วัน พื้นเรียบ ทำความสะอาดง่าย มีท่อระบายน้ำเชื่อมกับระบบบำบัดน้ำเสีย และมีลักษณะโปร่งไม่อับชื้น</p>	<p>● โครงการจัดให้มีห้องพักมูลฝอยติดเชื้อแยกจากห้องพักมูลฝอยประเภทอื่น ๆ และติดป้าย "ห้องพักมูลฝอยติดเชื้อ" มีขนาดสามารถเห็นได้ชัดเจนไว้ที่หน้าห้อง โดยจัดไว้บริเวณที่สะดวกต่อการขนมูลฝอยติดเชื้อไปกำจัด มีขนาดเพียงพอต่อการบรรจุมูลฝอยติดเชื้อได้ไม่น้อยกว่า 3 วัน พื้นเรียบ ทำความสะอาดง่าย มีท่อระบายน้ำเชื่อมกับระบบบำบัดน้ำเสีย และมีลักษณะโปร่งไม่อับชื้น ดังรูปที่ 2-30</p>	-
