รายงานผลการปฏิบัติตามมาตรการป้องกันและแก้ไขผลกระทบสิ่งแวดล้อม  
และมาตรการติดตามตรวจสอบผลกระทบสิ่งแวดล้อม  
โครงการโรงแรม เลอ เมอริเดียน เชียงราย รีสอร์ท (ระยะดำเนินการ)  
(เดิมชื่อโรงแรมเรนทรี เชียงราย)  
บริษัท เรนทรี โฮเทล จำกัด  
เลขที่ 221/2 หมู่ที่ 20 ตำบลรอบเวียง อำเภอเมือง จังหวัดเชียงราย  
เดือนมกราคม – มิถุนายน 2565

รายงานผลการปฏิบัติตามมาตรการป้องกันและแก้ไขผลกระทบสิ่งแวดล้อม  
และมาตรการติดตามตรวจสอบผลกระทบสิ่งแวดล้อม

1. ชื่อโครงการ                      โรงแรม เลอ เมอริเดียน เชียงราย รีสอร์ท
- ชื่อเดิมโครงการ                  โรงแรมเรนทรี เชียงราย
2. สถานที่ตั้ง                        เลขที่ 212/2 หมู่ที่ 20 ตำบลรอบเวียง อำเภอเมือง จังหวัดเชียงราย
3. ชื่อเจ้าของโครงการ             บริษัท เรนทรี โฮเทล จำกัด
4. สถานที่ติดต่อ                   เลขที่ 212/2 หมู่ที่ 20 ตำบลรอบเวียง อำเภอเมือง จังหวัดเชียงราย  
โทรศัพท์ : 0 5360 3333              โทรสาร : 0 5360 3330  
e-mail : eng.chiangrai@lemeridien.com
5. จัดทำโดย                          บริษัท เอ็นไวรอนเมนต์ รีเสิร์ช แอนด์ เทคโนโลยี จำกัด
6. โครงการได้รับความเห็นชอบในรายงานการวิเคราะห์ผลกระทบสิ่งแวดล้อม เมื่อ  
วันที่ 26 กรกฎาคม 2549
7. โครงการได้นำเสนอรายงานผลการปฏิบัติตามมาตรการฯ ครึ่งสุดท้าย เมื่อ  
วันที่ 25 มกราค

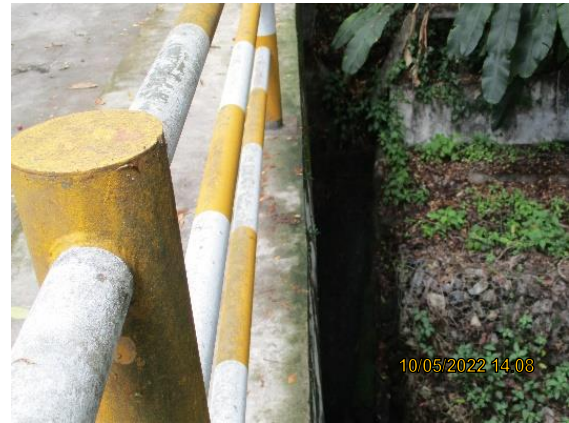
จุดปล่อยน้ำหลังผ่านการบำบัด

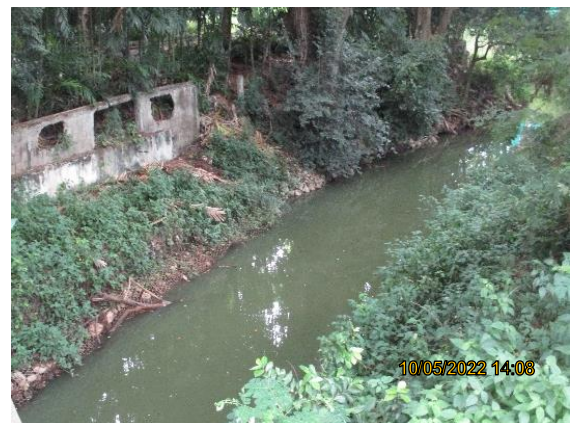
ร่องน้ำแควห้วยรับน้ำจากโครงการ

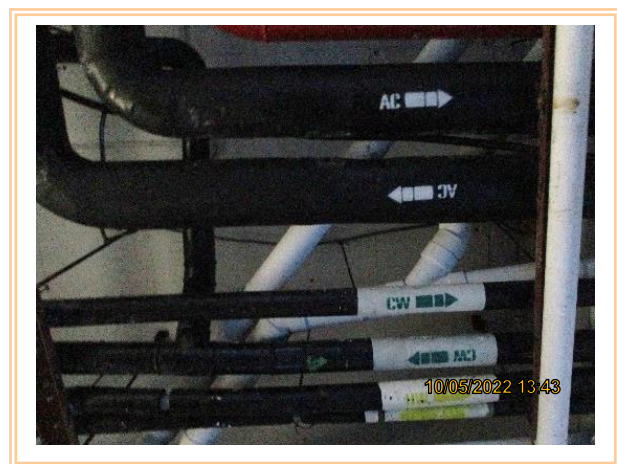
ท่อระบายน้ำทั้งภายในอาคาร (สีดำ)

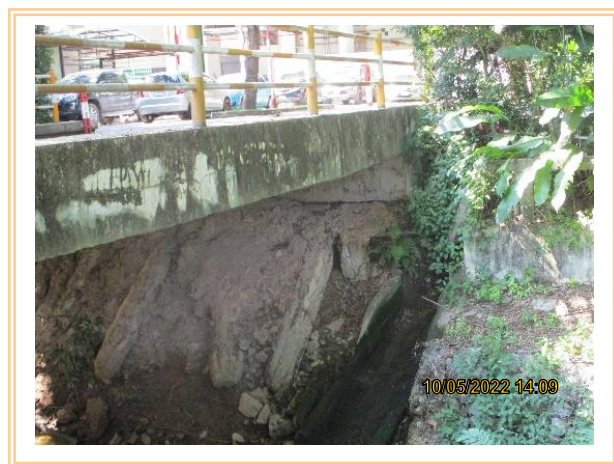
รางระบายน้ำลงสู่ลำน้ำแควหวาย
