## บทที่ 2

### ผลการปฏิบัติตามมาตรการป้องกันและแก้ไขผลกระทบสิ่งแวดล้อม

ผลการปฏิบัติตามมาตรการป้องกันและแก้ไขผลกระทบสิ่งแวดล้อม ตามที่เสนอไว้ในรายงานการวิเคราะห์ผลกระทบสิ่งแวดล้อม ในระยะดำเนินการ ของโครงการโรงพยาบาลสมิติเวช ชลบุรี ที่ได้รับความเห็นชอบจากคณะผู้ชำนาญการพิจารณารายงานในการประชุมครั้งที่ 21/2560 เมื่อวันที่ 14 มิถุนายน 2560 ตามหนังสือของสำนักงานนโยบายและแผนทรัพยากรธรรมชาติและสิ่งแวดล้อม เลขที่ ทส. 1009.5/7524 ลงวันที่ 19 มิถุนายน 2560

ของโครงการโรงพยาบาลสมิติเวช ชลบุรี

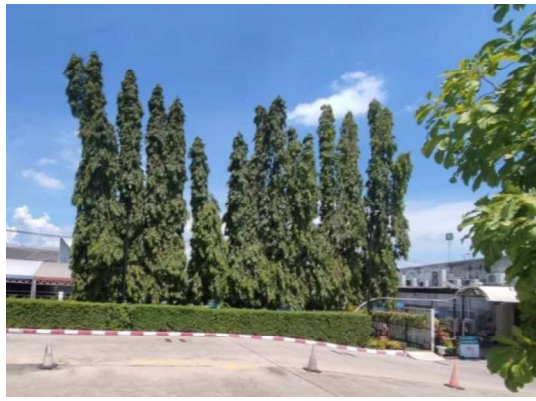
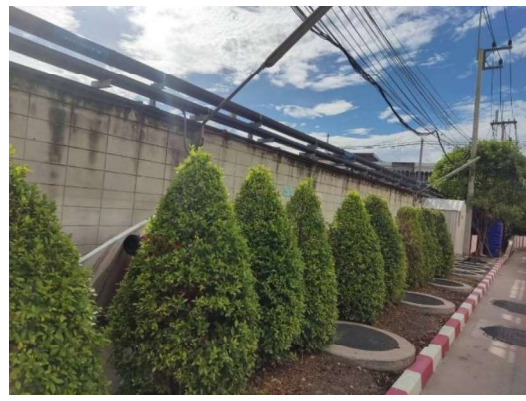
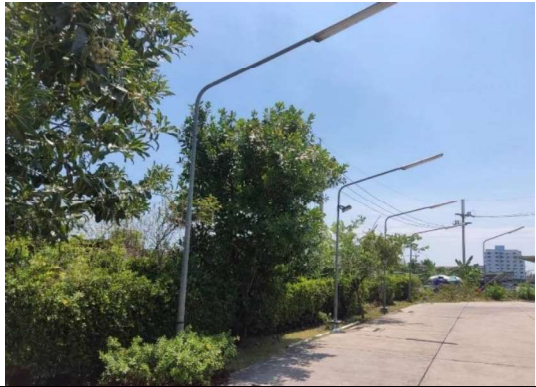
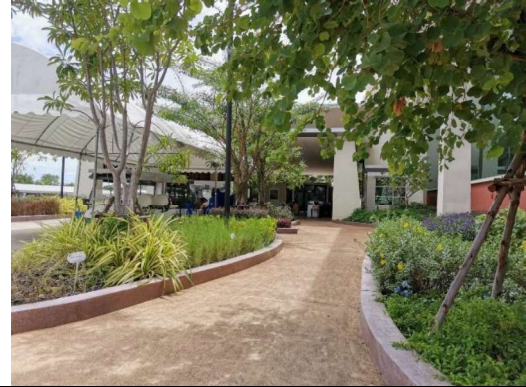
1. ทรัพยากรสิ่งแวดล้อมทางกายภาพ		
1.1 ลักษณะภูมิประเทศ		
- ควบคุมและดูแลสภาพในโครงการให้เป็นไปตามแบบภูมิสถาปัตย์ได้ออกแบบไว้	- โครงการจัดให้มีการปลูกไม้ยืนต้น ไม้พุ่ม ไม้คลุมดินตามแบบภูมิสถาปัตย์ที่ได้ออกแบบไว้ ไม้ยืนต้นที่ปลูก เช่น เสี้ยวดอกแดง บุนหาสำหรับ แคนา สารภี รวมทั้งได้ปลูกโอ๊กอินเดีย น้ำเต้าต้น สนฉัตร ซิลเวอร์โอ๊ค และอื่นๆ เพิ่มเติมเพื่อให้มีความร่มรื่นและสวยงามมากยิ่งขึ้น ไม้พุ่มและพืชคลุมดินที่ปลูก เช่น ไทรอินโด พุดจิบ หนวดปลาหมึกแคระ โกสน ยี่โถ เศรษฐีเรือนใน พยับหมอก หย้าแดง แมกซิกัน เป็นต้น ดังรูปที่ 2-1	-

- ดูแลพื้นที่สีเขียวภายในโครงการให้มีสภาพดีอยู่เสมอ	- โครงการได้มีการดูแลพื้นที่สีเขียวภายในโครงการให้เจริญเติบโตดี สวยงาม และอยู่ในสภาพดี ดังรูปที่ 2-1	-

รูปที่ 2-1 พื้นที่สีเขียวของโครงการ

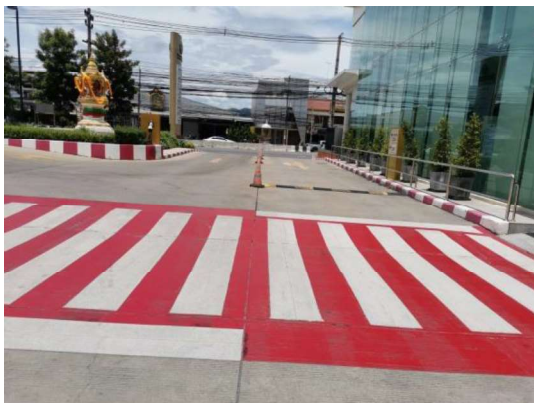
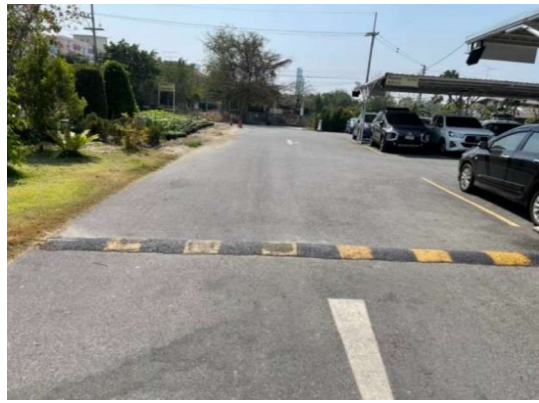
1.2 คุณภาพอากาศ		
- ควบคุมความเร็วของรถภายในโครงการ เช่น ป้ายจำกัดความเร็ว สันนุนเพื่อลดความเร็ว เพื่อไม่ให้เกิดการฟุ้งกระจายของฝุ่นละอองบนพื้นผิวถนน	- โครงการมีการควบคุมความเร็วของรถภายในโครงการ เช่น ป้ายจำกัดความเร็วรถ สันนุนเพื่อลดความเร็ว ดังรูปที่ 2-2	-

รูปที่ 2-2 สันนุนชะลอความเร็วรถบริเวณทางเข้า-ออก โครงการและภายในโครงการ

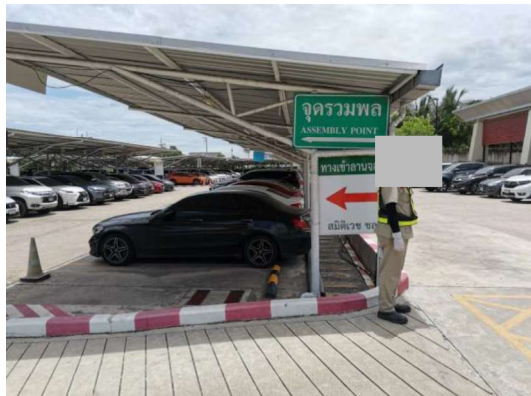
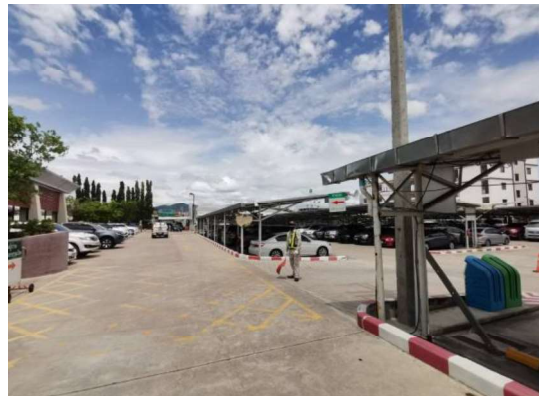
- กำหนดให้เจ้าหน้าที่รักษาความปลอดภัยแจ้งเตือนให้ผู้ขับขี่ดับเครื่องยนต์ทุกครั้ง	- โครงการได้จัดเจ้าหน้าที่รักษาความปลอดภัยตรวจตราดูแลบริเวณที่จอดรถคอยแจ้งเตือนให้ผู้ขับขี่ดับเครื่องยนต์ทุกครั้งเมื่อจอด ดังรูปที่ 2-3	-

รูปที่ 2-3 เจ้าหน้าที่รักษาความปลอดภัยดูแลบริเวณที่จอดรถ

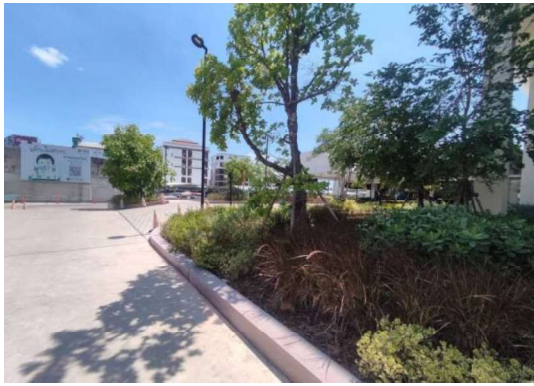
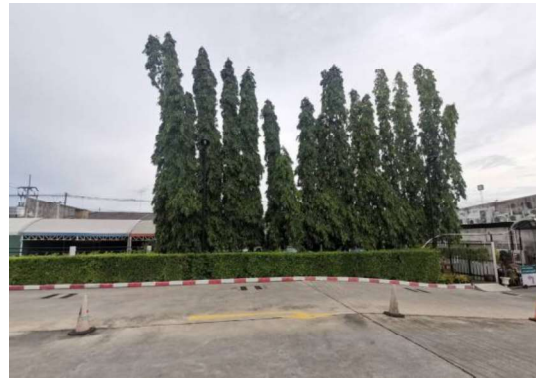
- โครงการจัดให้มีชนิดพันธุ์ไม้ต่าง ๆ บริเวณพื้นที่สีเขียวของโครงการที่มีคุณภาพการฟุ้งกระจายของมลสารที่ปล่อยออกจากรถยนต์ ทั้งพันธุ์ไม้ประเภทไม้ยืนต้นทรงสูง ไม้พุ่มให้กลิ่นพุ่มหนา และกลุ่มไม้ทรงสูง ใบหนา เพื่อช่วยในการดูดซับ CO จากยานพาหนะ และเป็นม่านกันการฟุ้งกระจายของฝุ่นละออง และมลสาร ตลอดจนการให้ร่มเงา ช่วยคายอากาศให้แก่บริเวณโดยรอบ	- โครงการจัดให้มีชนิดพันธุ์ไม้ประเภทไม้ยืนต้นทรงสูง ไม้พุ่มให้กลิ่น พุ่มหนา และกลุ่มไม้ทรงสูง ใบหนา เช่น สารภี โอ๊กอินเดีย สกุณี เป็นต้น เพื่อช่วยในการดูดซับ CO จากยานพาหนะ และเป็นม่านกันการฟุ้งกระจายของฝุ่นละออง และมลสาร ตลอดจนการให้ร่มเงา ช่วยคายอากาศให้แก่บริเวณโดยรอบ ดังรูปที่ 2-4	-

รูปที่ 2-4 ไม้ยืนต้นทรงสูง ไม้พุ่มให้กลิ่น พุ่มหนา ช่วยในการดูดซับ CO และเป็นม่านกันฝุ่นละออง

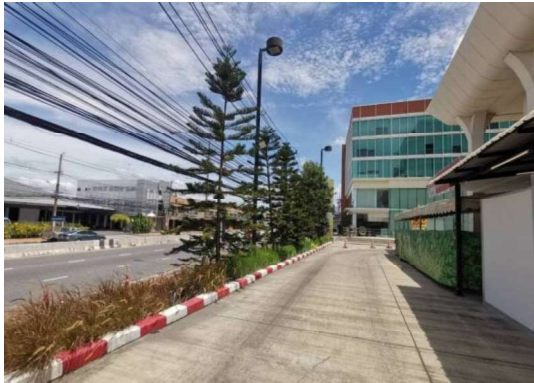
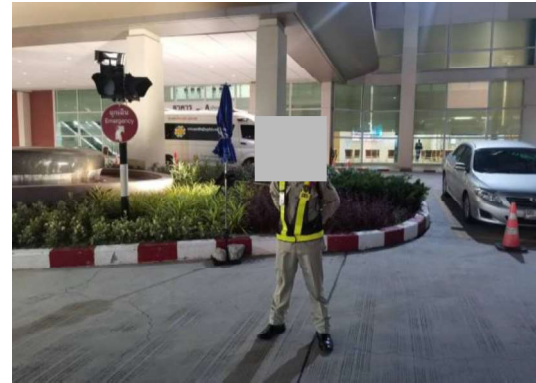
- ให้อับเครื่องยนต์ทุกครั้งที่จอดจากโครงการรถยนต์ในโครงการ	- โครงการจัดเจ้าหน้าที่อำนวยความสะดวกในการจราจรภายในโครงการและถนนด้านหน้าโครงการตลอด 24 ชั่วโมง เพื่อช่วยลดการจราจรติดขัดจากรถยนต์ภายในโครงการ รูปที่ 2-5	-

รูปที่ 2-5 การจัดพื้นที่เป็นระเบียบ ไม่มีรถจอดกีดขวาง และจัดเจ้าหน้าที่อำนวยความสะดวกบริเวณทางเข้า-ออก

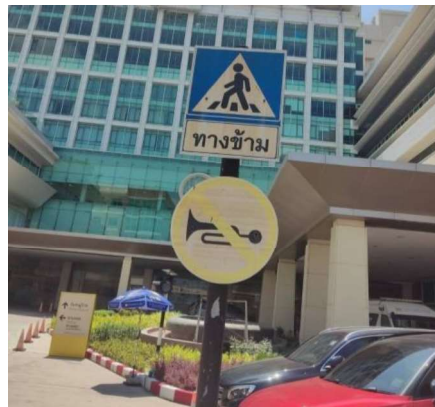
<ul style="list-style-type: none"> <li>- จัดให้มีที่จอดรถจำนวน 214 คัน ซึ่งเพียงพอตามที่กฎหมายกำหนด</li> </ul>	<ul style="list-style-type: none"> <li>- โครงการจัดให้มีที่จอดรถยนต์ มากกว่า 214 คัน ซึ่งเพียงพอตามที่กฎหมายกำหนด นอกจากนี้ โครงการได้จัดที่จอดรถจักรยานยนต์ไว้ จำนวน 51 คัน ซึ่งเพียงพอสำหรับการให้บริการ <b>ดูรูปที่ 2-24</b></li> </ul>	-
<ul style="list-style-type: none"> <li>- ห้ามจอดรถบริเวณริมถนนด้านหน้าโครงการเด็ดขาด</li> </ul>	<ul style="list-style-type: none"> <li>- โครงการห้ามไม่ให้มีการจอดรถบริเวณริมถนนด้านหน้าโครงการ</li> </ul>	-
<ul style="list-style-type: none"> <li>- กำกับเจ้าหน้าที่คอยอำนวยความสะดวกผู้ใช้ประจำจุดตรวจทุกแห่งภายในโครงการ</li> </ul>	<ul style="list-style-type: none"> <li>- โครงการได้กำกับการเจ้าหน้าที่คอยอำนวยความสะดวกผู้ใช้ประจำจุดตรวจทุกแห่งภายในโครงการ</li> </ul>	-
<ul style="list-style-type: none"> <li>- ติดป้ายห้ามรถยนต์ใช้แทรกภายในโครงการ</li> </ul>	<ul style="list-style-type: none"> <li>- โครงการติดป้ายห้ามใช้แทรกภายในโครงการ <b>ดูรูปที่ 2-6</b></li> </ul>	-

รูปที่ 2-6 ป้ายห้ามใช้แตรบริเวณภายนอกอาคารโครงการ

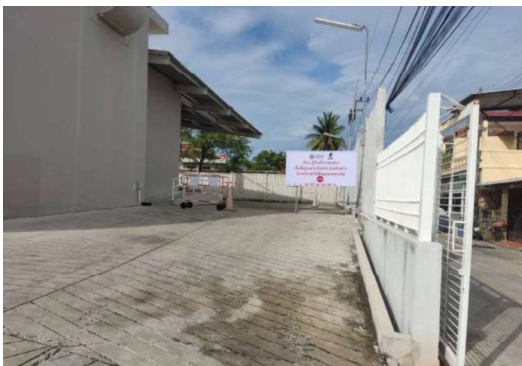
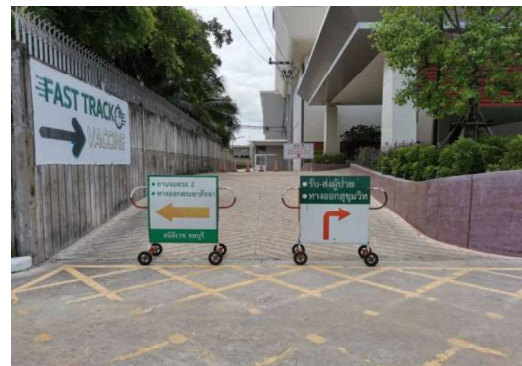
รูปที่ 2-7 รั้วของโครงการสามารถป้องกันการพังทลายของดินถมสู่พื้นที่ข้างเคียงได้

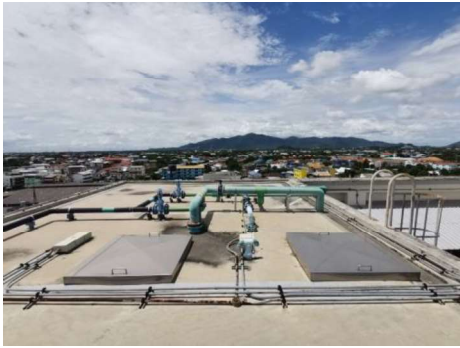
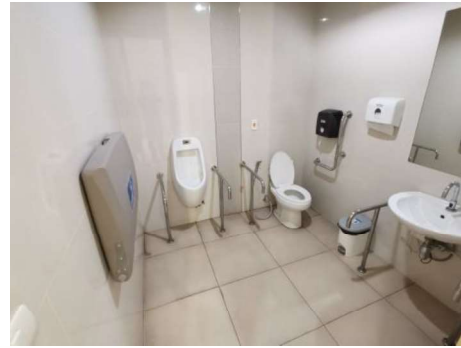
รูปที่ 2-8 ถังเก็บน้ำ และสุขภัณฑ์ประหยัดน้ำ

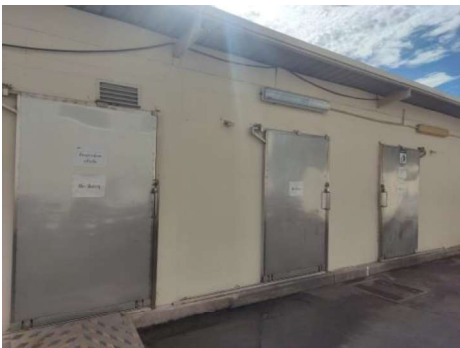
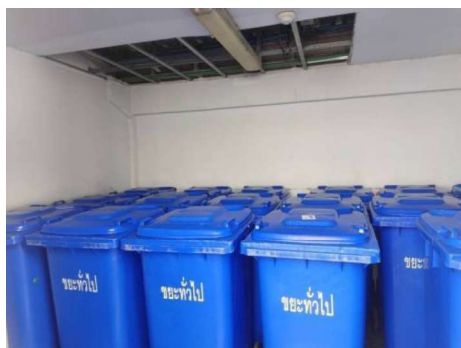
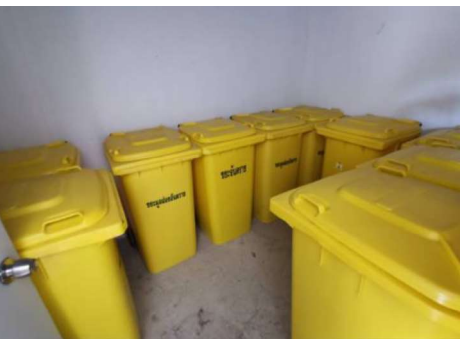
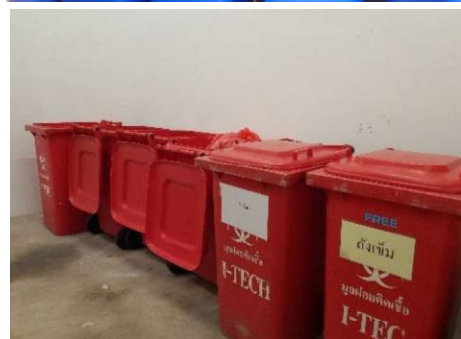
- ห้องพักมูลฝอยรวมต้องมีประตูปิดมิดชิด เพื่อป้องกันกลิ่นรบกวนผู้มาใช้บริการ และชุมชนบริเวณใกล้เคียงเปิดประตูเฉพาะช่วงที่มีการเก็บขนมูลฝอยเท่านั้น	- ห้องพักมูลฝอยรวมของโครงการมีประตูปิดมิดชิด เพื่อป้องกันกลิ่นรบกวนผู้มาใช้บริการ และชุมชนใกล้เคียง โดยจะเปิดประตูเฉพาะช่วงที่มีการเก็บขนมูลฝอยเท่านั้น ดังรูปที่ 2-10	-

รูปที่ 2-10 ห้องพักมูลฝอยรวม

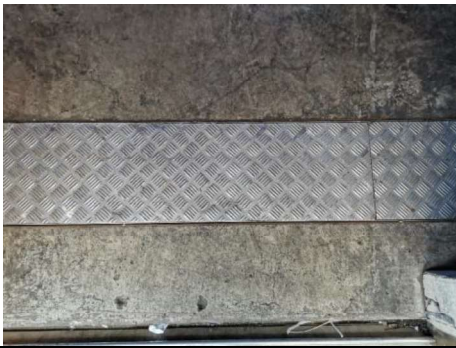
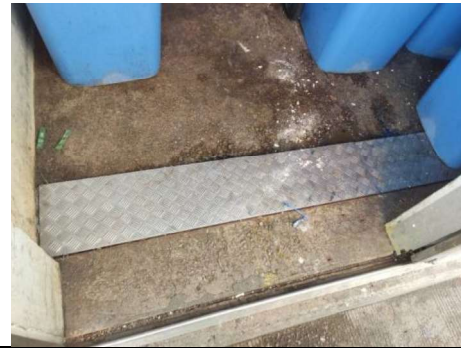
- นำเสียที่เกิดจากการล้างห้องพักมูลฝอยรวม จะรวบรวมลงสู่ระบบบำบัดน้ำเสียของโครงการ ก่อนระบายลงสู่ท่อระบายน้ำสาธารณะ	- โครงการจัดให้มีรางรวบรวมน้ำเสียจากห้องพักมูลฝอยเข้าสู่ระบบบำบัดน้ำเสียของโครงการดังรูปที่ 2-11	-

รูปที่ 2-11 รางรวบรวมน้ำเสียจากห้องพักมูลฝอยเข้าสู่ระบบบำบัดน้ำเสีย

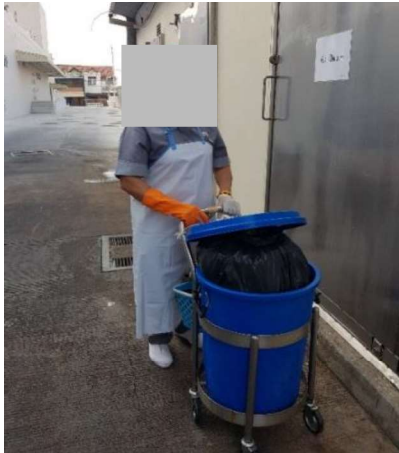
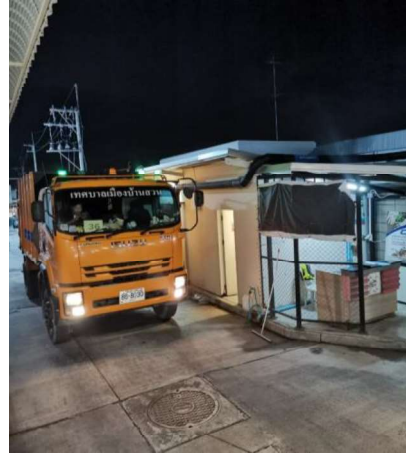
- จัดให้มีพนักงานทำความสะอาดเก็บมูลฝอยจากทุกจุดในโครงการทุกวัน และคัดแยกมูลฝอยก่อนนำไปรวมไว้ที่ห้องพักมูลฝอยรวม เพื่อให้รถเก็บมูลฝอยของเทศบาลเมืองบ้านสวนมาจัดเก็บและนำไปกำจัด ดังรูปที่ 2-12	- โครงการจัดให้มีพนักงานทำความสะอาดเก็บมูลฝอยจากทุกจุดในโครงการทุกวัน และคัดแยกมูลฝอยก่อนนำไปรวมไว้ที่ห้องพักมูลฝอยรวม เพื่อให้รถเก็บมูลฝอยของเทศบาลเมืองบ้านสวนมาจัดเก็บและนำไปกำจัด ดังรูปที่ 2-12	-

- การเก็บมูลฝอยใส่ถุงต้องไม่เต็มปริมาณหรือน้ำหนักมากเกินไป	- พนักงานทำความสะอาดเก็บมูลฝอยใส่ถุงไม่ให้มีปริมาณหรือน้ำหนักมากเกินไป สามารถใส่ในถังรองรับขยะได้ ดังรูปที่ 2-12	-

- ก่อนรวบรวมมูลฝอยจากจุดต่าง ๆ ไปยังห้องพักมูลฝอยรวม ต้องมัดปากถุงให้แน่น เพื่อป้องกันมูลฝอยกระจัดกระจายและสะดวกต่อการขนย้าย	- ก่อนรวบรวมมูลฝอยจากจุดต่าง ๆ ไปยังห้องพักมูลฝอยรวม พนักงานทำความสะอาดได้มัดปากถุงให้แน่น เพื่อป้องกันมูลฝอยกระจัดกระจายและสะดวกต่อการขนย้าย ดังรูปที่ 2-12	-

- ประสานงานการจัดเก็บมูลฝอยกับเทศบาลเมืองบ้านสวนใหม่มาเก็บมูลฝอยจากโครงการสม่ำเสมอ โดยไม่มีการตกค้างภายในโครงการ	- โครงการได้ประสานงานกับเทศบาลเมืองบ้านสวนใหม่มาเก็บมูลฝอยจากโครงการสม่ำเสมอ โดยไม่มีการตกค้างภายในโครงการ ดังรูปที่ 2-12	-

รูปที่ 2-12 พนักงานรวบรวมมูลฝอยไปยังห้องพักมูลฝอย และการเข้ามาจัดเก็บมูลฝอยของเทศบาลเมืองบ้านสวน

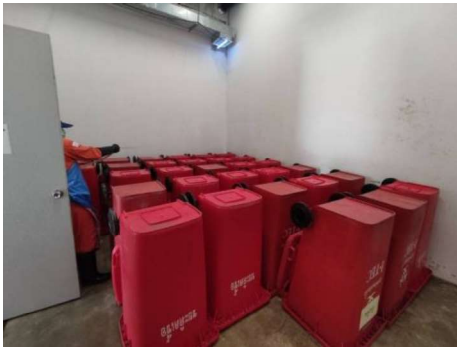
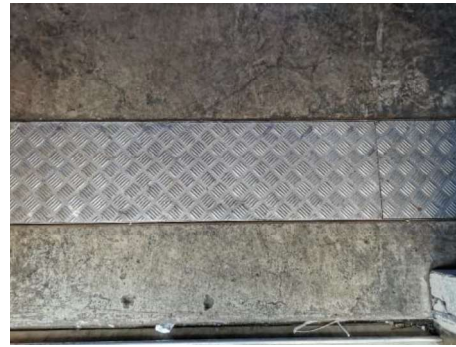
- จัดให้มีแม่บ้านคอยดูแลรักษาความสะอาด บริเวณห้องพักมูลฝอยรวมของโครงการ	- โครงการได้จัดให้มีแม่บ้านคอยดูแลรักษาความสะอาดบริเวณห้องพักมูลฝอยรวมเป็นประจำ ดังรูปที่ 2-13	-

รูปที่ 2-13 การดูแลทำความสะอาดห้องพักมูลฝอย และรางรวบรวมน้ำเสียจากห้องพักมูลฝอยเข้าสู่ระบบบำบัดน้ำเสีย

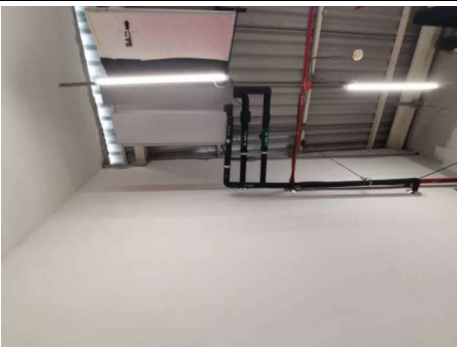
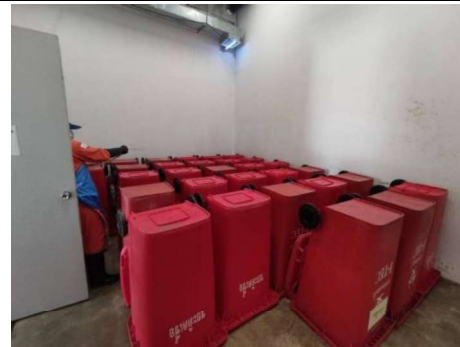
- ภายในห้องพักมูลฝอยติดเชื้อได้ติดตั้งเครื่องปรับอากาศเพื่อควบคุมอุณหภูมิและยังมีการเจริญเติบโตของเชื้อโรค ป้องกันและลดการเกิดกลิ่นและแมลงรบกวน ที่ทิ้งกรมมูลฝอยติดเชื้อจะควบคุมอุณหภูมิให้อยู่ที่ 10 องศาเซลเซียสหรือต่ำกว่านั้น	- มีการติดตั้งเครื่องปรับอากาศภายในห้องพักมูลฝอยติดเชื้อ และควบคุมอุณหภูมิให้อยู่ที่ 10 องศาเซลเซียส หรือต่ำกว่า เพื่อยับยั้งการเจริญเติบโตของเชื้อโรค ป้องกันและลดการเกิดกลิ่นและแมลงรบกวน ดังรูปที่ 2-14	-

รูปที่ 2-14 การติดตั้งเครื่องปรับอากาศภายในห้องพักมูลฝอยติดเชื้อ

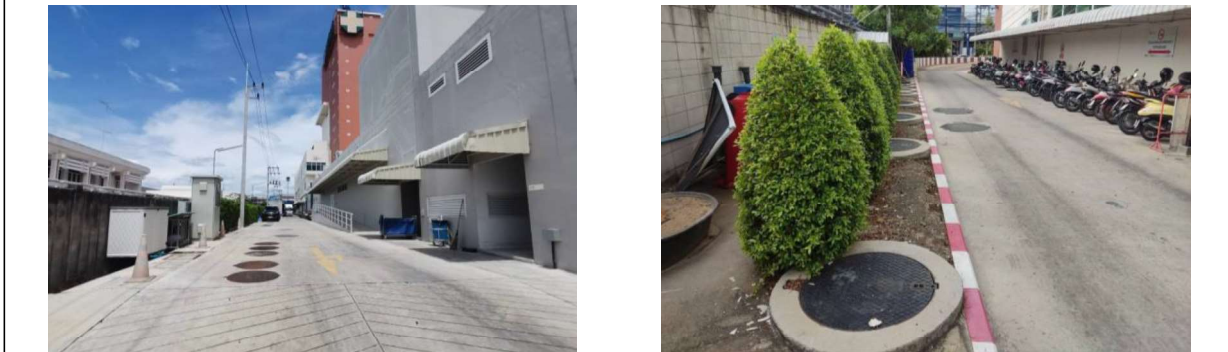
- ชนิดของระบบบำบัดน้ำเสียที่ทางโครงการเลือกใช้ต้องมีค่าและเกณฑ์การออกแบบเป็นไปตามข้อกำหนด	- โครงการจัดให้มีระบบบำบัดน้ำเสียแบบตะกอนเร่ง (Aeration activated sludge, AS) ประจำแต่ละอาคาร ซึ่งระบบบำบัดน้ำเสียของโครงการ สามารถบำบัดน้ำเสียให้มีค่า BOD ที่ออกจากระบบไม่เกิน 20 มิลลิกรัม/ลิตร ดังรูปที่ 2-17	-

รูปที่ 2-17 ระบบบำบัดน้ำเสียของโครงการ

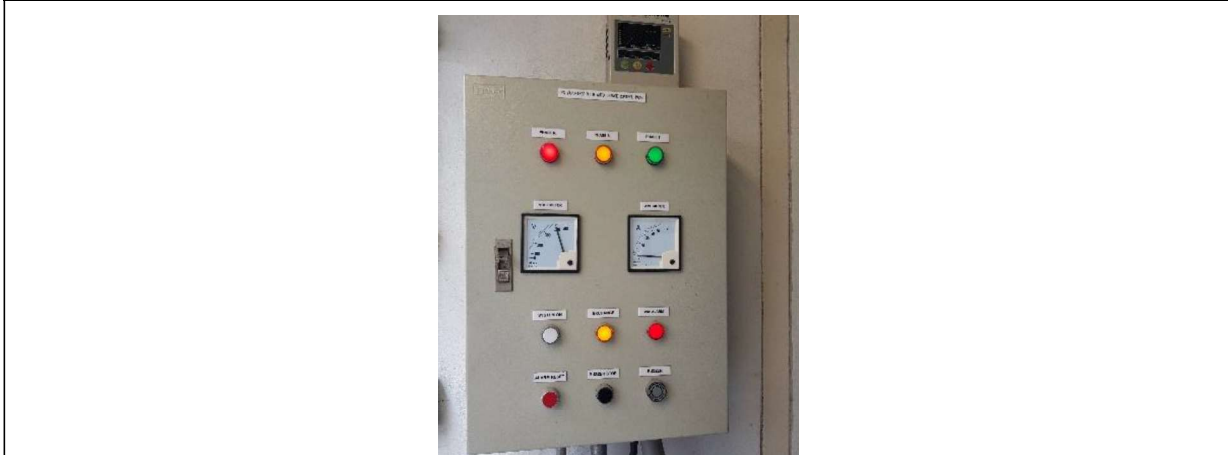
รูปที่ 2-18 การติดตั้งมาตรวัดไฟฟ้าของระบบบำบัดน้ำเสีย

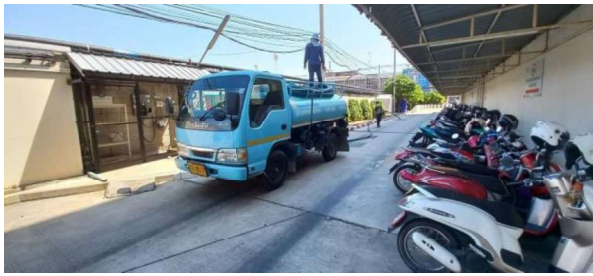
รูปที่ 2-19 การสูบน้ำของรถสูบล้างจากเทศบาลเมืองบ้านสวน

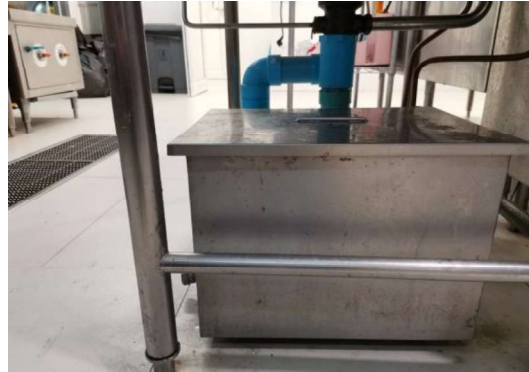
รูปที่ 2-20 ถังดักไขมัน

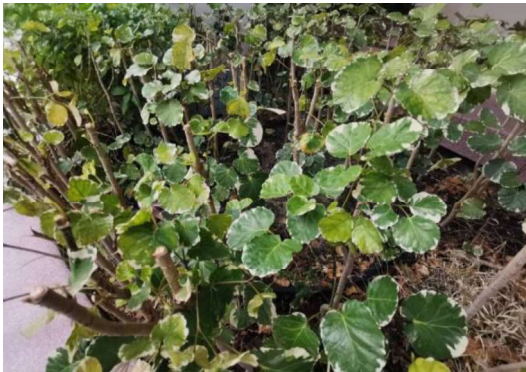
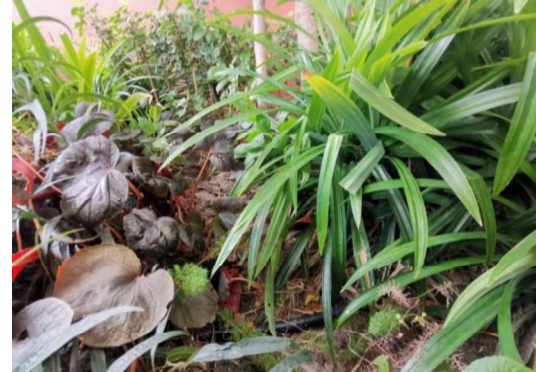
รูปที่ 2-21 การปลูกไม้คลุมดินและระบบรดน้ำต้นไม้บนหน้าดินบริเวณที่ใช้กำจัดก๊าซมีเทน

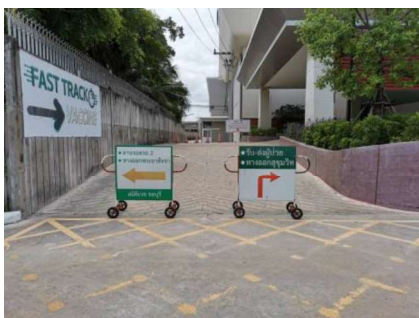
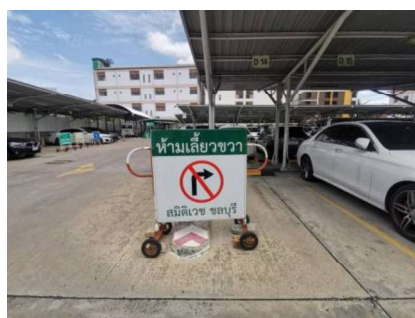
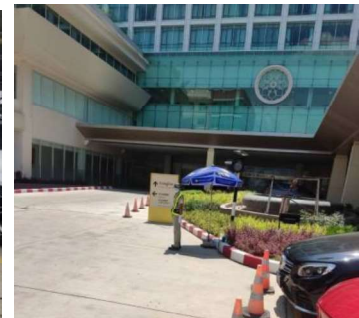
รูปที่ 2-22 ป้ายสัญญาณจราจรและพนักงานรักษาความปลอดภัยอำนวยความสะดวกจราจร

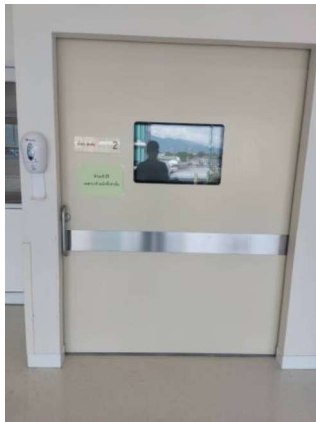
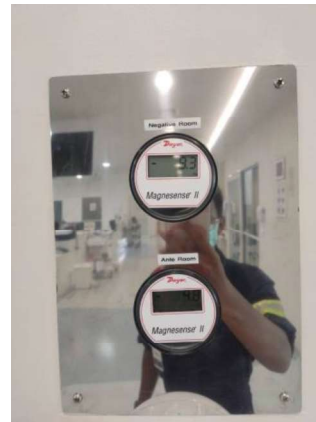
รูปที่ 2-26 ห้องความดันลบ

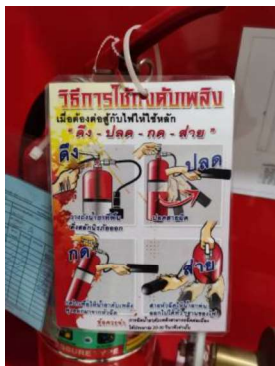
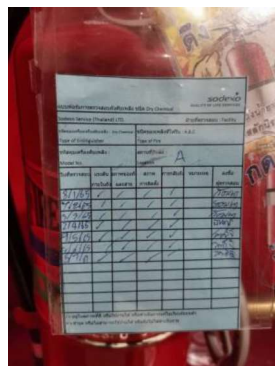
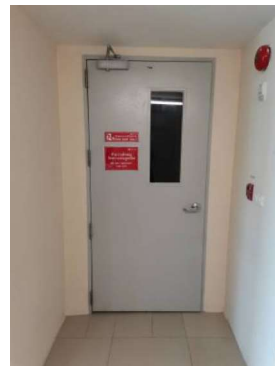
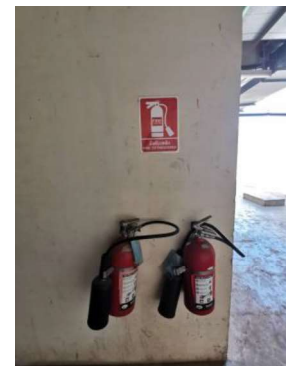
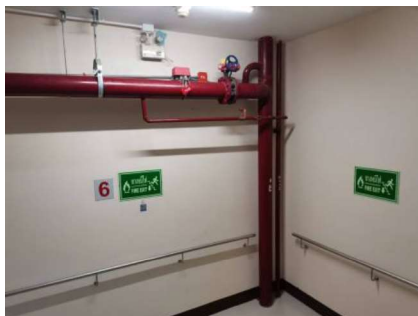
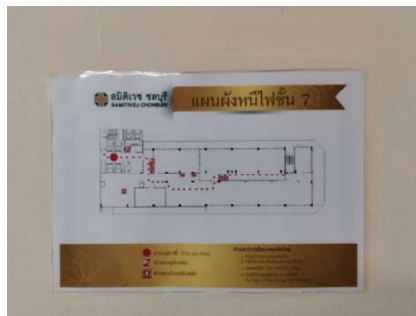
รูปที่ 2-27 ระบบป้องกันอัคคีภัยของโครงการ
