ผลการปฏิบัติตามมาตรการป้องกันและแก้ไขผลกระทบสิ่งแวดล้อม และผลการปฏิบัติตามมาตรการติดตามตรวจสอบผลกระทบสิ่งแวดล้อม

ตารางที่ 2.1-1 แบบรายงานผลการปฏิบัติตามมาตรการป้องกันและแก้ไขผลกระทบสิ่งแวดล้อม และมาตรการติดตามตรวจสอบผลกระทบสิ่งแวดล้อม (ระยะดำเนินการ) ของโครงการ คอนโด ยู เกษตร-นวมินทร์ ช่วงเดือนมกราคม - มิถุนายน 2565

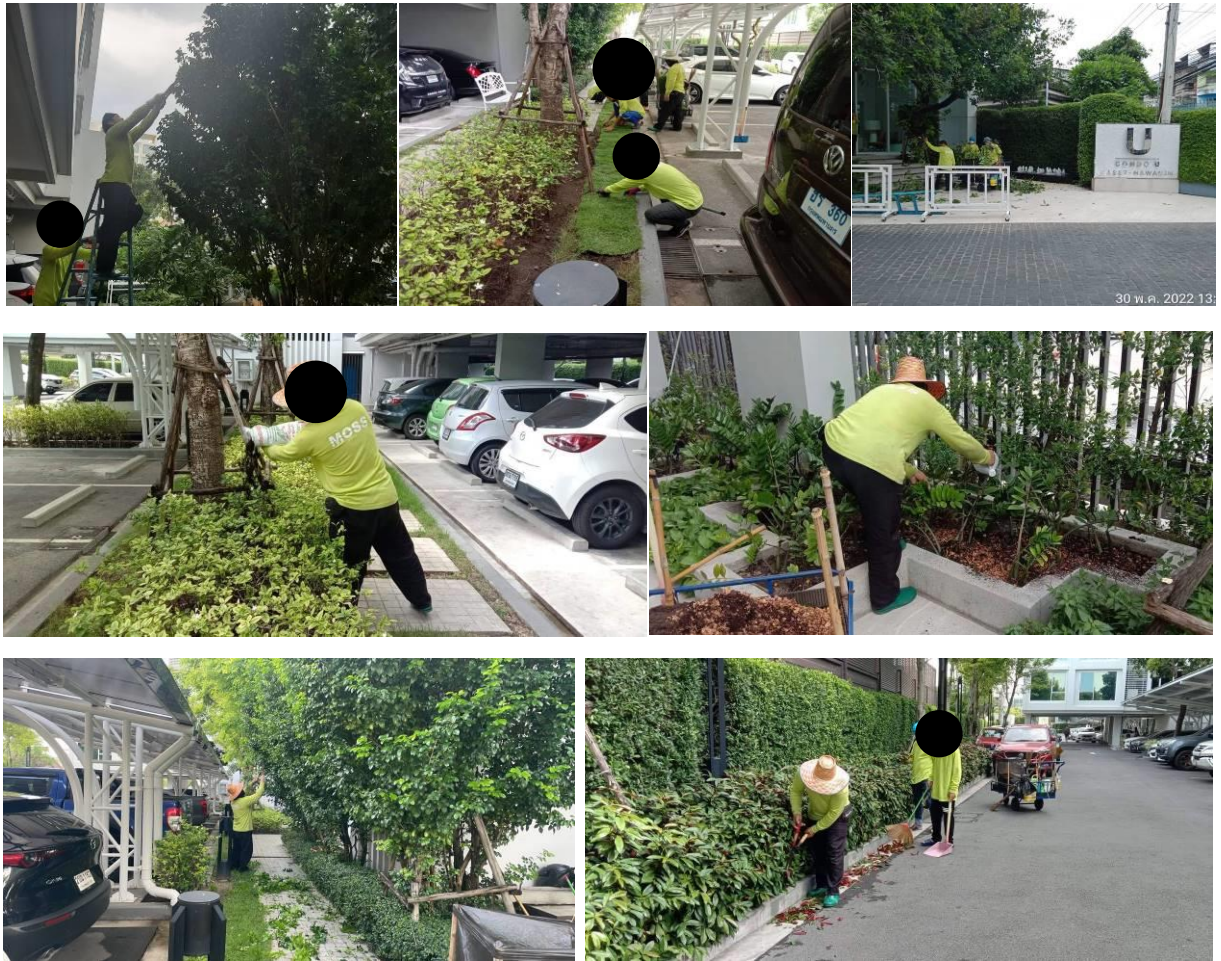
1. ทรัพยากรสิ่งแวดล้อมทางกายภาพ					
1.1 สภาพภูมิประเทศ	ดูแลรักษาพื้นที่จัดภูมิทัศน์ภายในโครงการให้มีความ สะอาด และเป็นระเบียบเรียบร้อยอยู่เสมอ	✓	โครงการจัดเจ้าหน้าที่ดูแลพื้นที่สีเขียวและสภาพแวดล้อม ทั้งภายในและภายนอกให้มีสภาพดีอยู่เสมอ	รูปที่ 2-1	-

5) ความเป็นส่วนตัว	1. จัดให้มีพื้นที่สีเขียวภายในพื้นที่โครงการ เพื่อเป็นการสร้างทัศนียภาพที่ดีของโครงการและการป้องกันและลดผลกระทบด้านความเป็นส่วนตัวระหว่างโครงการกับบริเวณโดยรอบโครงการ	✓	โครงการได้จัดให้มีเจ้าหน้าที่ดูแลบำรุงรักษา ให้พื้นที่สีเขียวของโครงการมีความสมบูรณ์สวยงามอยู่ตลอดเวลา หากมีพื้นที่บริเวณใดเสื่อมโทรม เจ้าหน้าที่ของโครงการจะดูแลเป็นพิเศษหรือปลูกทดแทนใหม่ทันที	รูปที่ 2-1	-

รูปที่ 2-1 เจ้าหน้าที่ดูแลพื้นที่สีเขียว

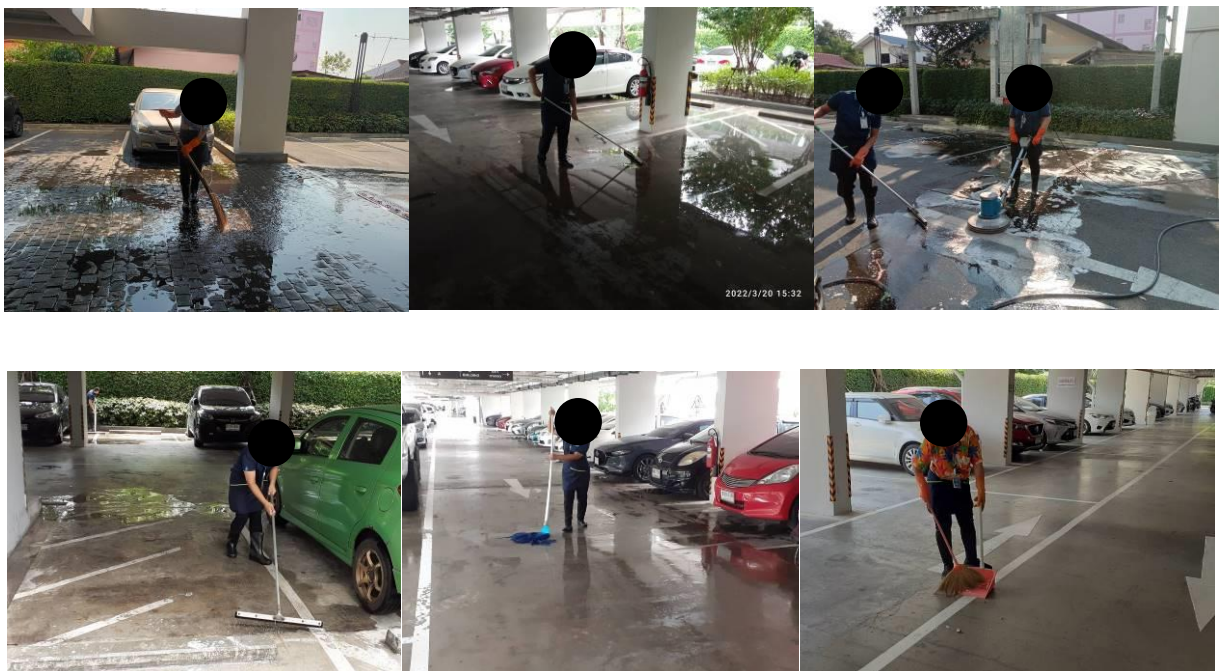
2. ดูแลรักษาความสะอาดบริเวณถนนโดยฉีดล้างถนนเป็น ครั้งคราวเพื่อป้องกันการฟุ้งกระจายของฝุ่นอันเนื่องจาก การสัญจรบนถนน	✓	โครงการได้จัดให้พนักงานทำความสะอาดของโครงการ ดำเนินการล้างทำความสะอาดบริเวณพื้นถนนของ โครงการเป็นประจำ เพื่อลดและป้องกันการฟุ้งกระจาย ของฝุ่น อันเนื่องจากการสัญจรของรถยนต์ในพื้นที่ โครงการ	รูปที่ 2-2	-

รูปที่ 2-2 เจ้าหน้าที่ดูแลทำความสะอาดถนนภายในโครงการ

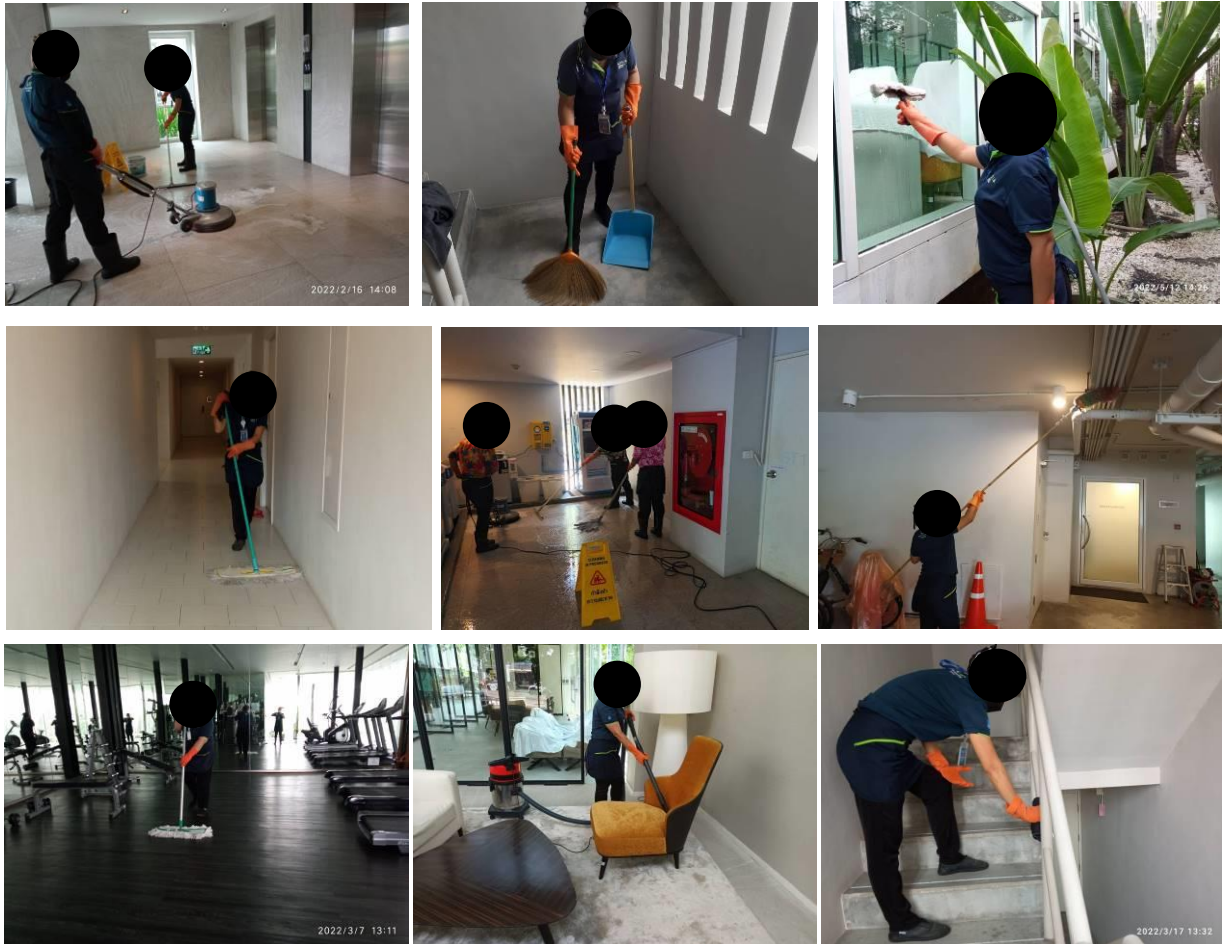
5. ดูแลบริเวณพื้นที่โครงการให้มีความสะอาด และเป็น ระเบียบเรียบร้อยอยู่เสมอ	✓	โครงการจัดเจ้าหน้าที่ดูแลบริเวณพื้นที่โครงการให้มี ความสะอาด และเป็นระเบียบเรียบร้อยอยู่เสมอ	รูปที่ 2-3	-

รูปที่ 2-3 เจ้าหน้าที่ดูแลทำความสะอาดพื้นที่ส่วนกลาง

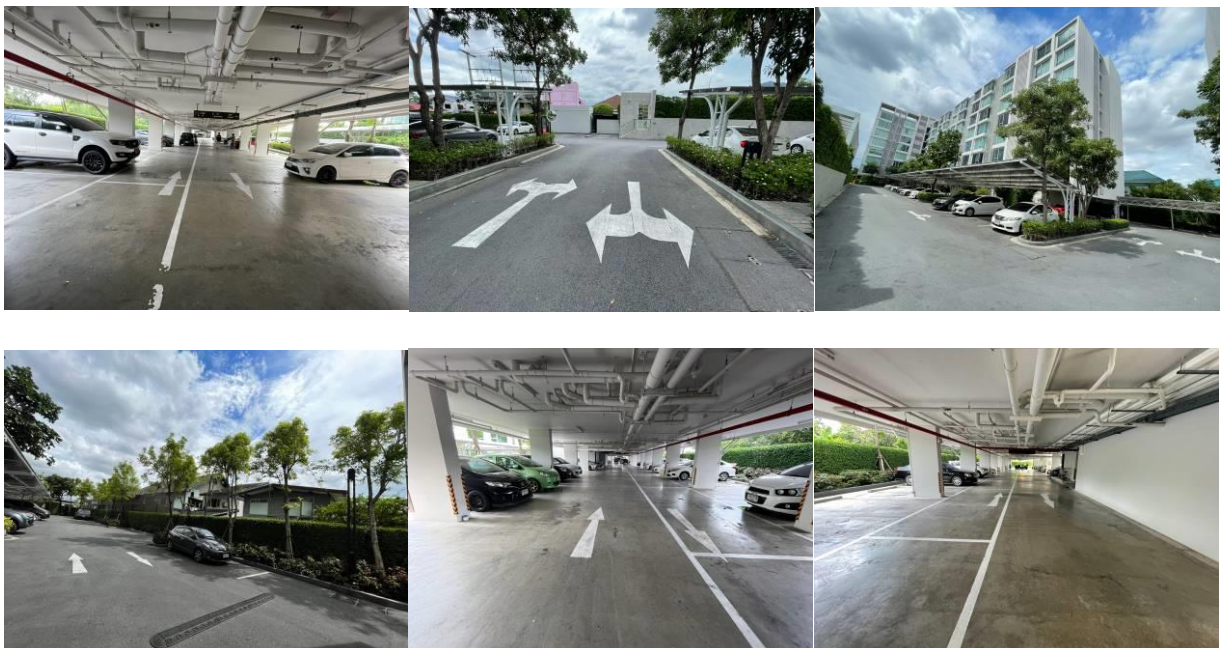
3. ดูแลรักษาสภาพถนนทางเดิน และป้ายจราจรในโครงการ ให้สะอาดและมีสภาพดีอยู่เสมอ กรณีที่พบว่า ถนน ทางเดินรถ และป้ายจราจรมีการชำรุด ให้ดำเนินการ ซ่อมแซมหรือปรับเปลี่ยนใหม่โดยทันที	✓	โครงการได้กำชับพนักงานทุกคนของโครงการ หากพบ การชำรุดของพื้นถนน หรือสัญญาณจราจรต่างๆ บนท้องถนนโครงการลบเลือน มองเห็นไม่ชัดเจน ให้ดำเนินการแจ้งต่อนิติฯ ของโครงการ เพื่อทำการ ซ่อมแซมให้สามารถใช้งานได้อย่างมีประสิทธิภาพ โดยเร็วที่สุด	รูปที่ 2-4	-

2. จัดระบบการจราจรภายในโครงการให้ชัดเจน รวมถึงการ ควบคุมการปฏิบัติตามของผู้พักอาศัย	✓	โครงการได้จัดทำเส้นและสัญญาณจราจรบนถนน ภายในพื้นที่โครงการอย่างชัดเจน เพื่อป้องกันไม่ให้เกิด ความสับสนด้านการเดินรถแก่ผู้พักอาศัยและผู้มา ติดต่อโครงการ ทั้งนี้โครงการได้จัดให้มีเจ้าหน้าที่ เพื่ออำนวยความสะดวกในการเดินรถตลอด 24 ชั่วโมง	รูปที่ 2-4 และ รูปที่ 2-5	-

รูปที่ 2-4 สัญลักษณ์จราจรภายในโครงการ

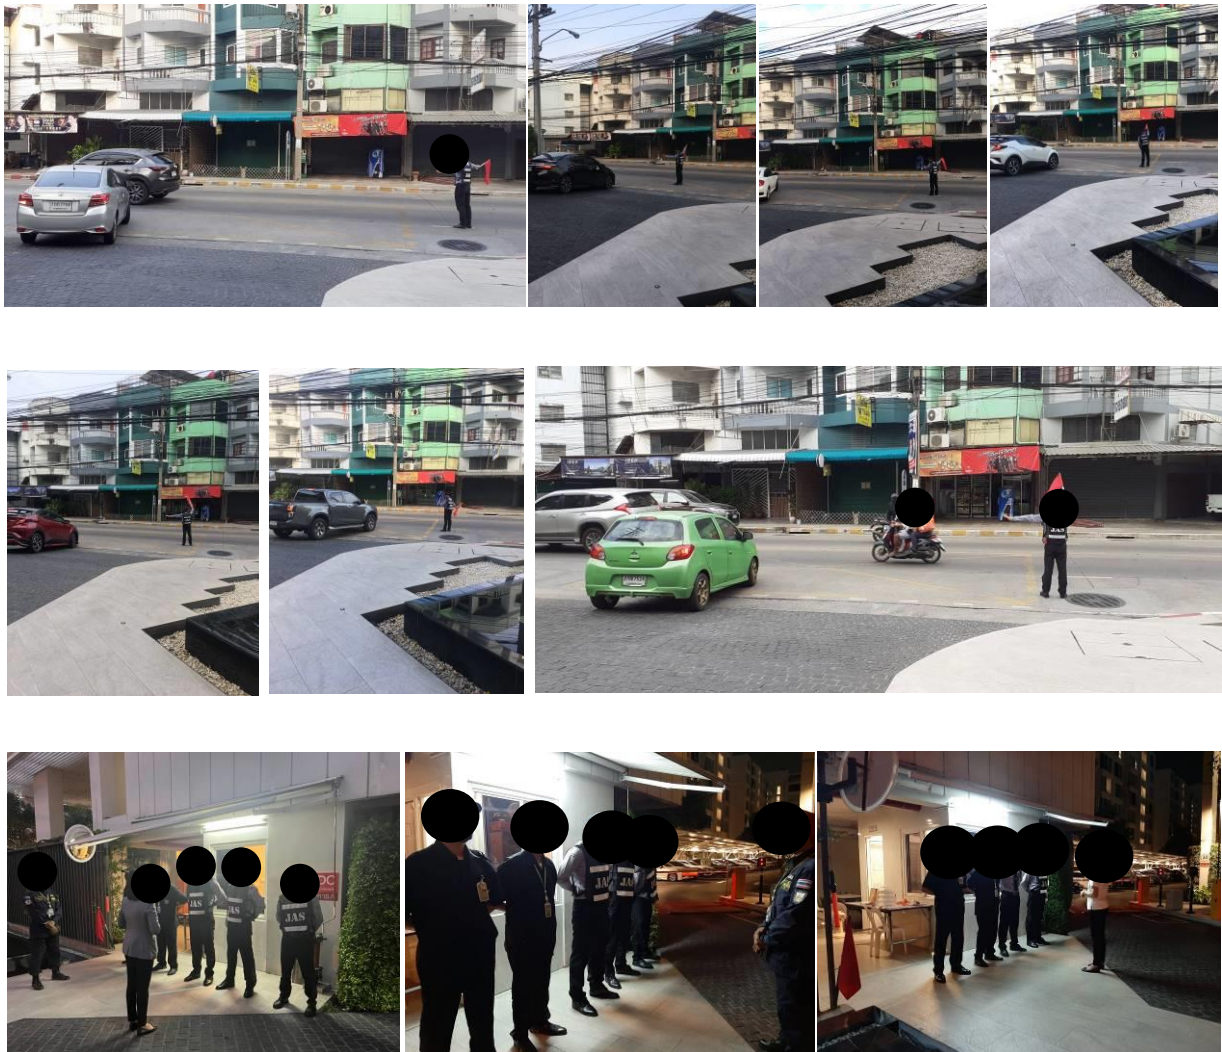
3. จัดให้มีเจ้าหน้าที่อำนวยความสะดวกด้านการจราจร บริเวณทางเข้า-ออก โครงการ เพื่อป้องกันรถติดและ ชะลอตัวบริเวณด้านหน้าโครงการ บนถนนลาดปลาเค้า โดยเฉพาะในช่วงเวลาเร่งด่วน เวลา 07.00-8.00 และ 17.00-18.00 น.	✓	โครงการได้จัดให้มีเจ้าหน้าที่รักษาความปลอดภัย บริเวณทางเข้า-ออก เพื่ออำนวยความสะดวกและ รักษาความปลอดภัยบริเวณด้านหน้าโครงการตลอด 24 ชั่วโมง	รูปที่ 2-5	-

3.8 การจราจร	1.จัดให้มีพนักงานรักษาความปลอดภัยคอยอำนวยความสะดวกให้แก่ผู้พักอาศัยในการเข้า-ออกโครงการ ไม่ให้เกิดการกีดขวางการจราจรด้านหน้าโครงการ โดยเน้นให้รถสามารถเข้าโครงการได้สะดวกและรวดเร็ว	✓	โครงการได้จัดให้มีเจ้าหน้าที่อำนวยความสะดวกบริเวณด้านหน้าทางเข้า-ออก เพื่อให้รถยนต์ที่จะเข้าออกจากโครงการสามารถเคลื่อนตัวเข้าสู่กระแสจราจรด้านหน้าโครงการได้อย่างสะดวก และปลอดภัยมากยิ่งขึ้น	รูปที่ 2-5	-

รูปที่ 2-5 เจ้าหน้าที่รักษาความปลอดภัย และอำนวยความสะดวกบริเวณทางเข้าออกของโครงการ

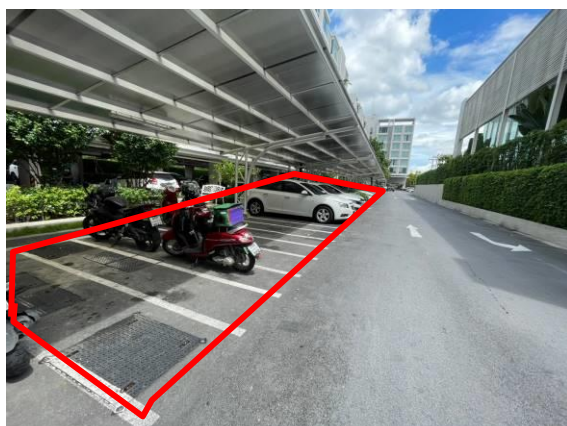
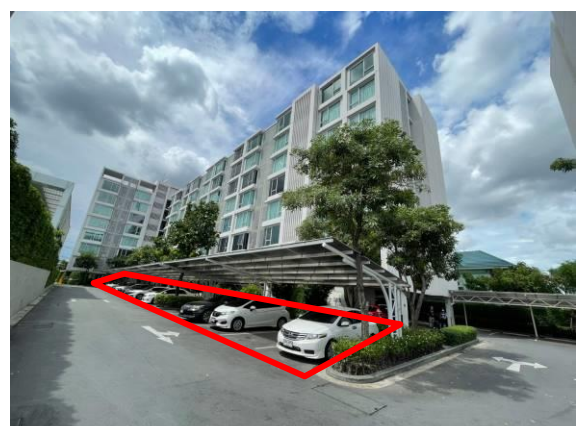
1.3 คุณภาพน้ำ	1. จัดให้มีระบบบำบัดน้ำเสีย 2 ชุด ได้แก่ แบบเติมอากาศแบบตะกอนเลี้ยง (Aeration Activated Sludge Process) เป็นถังคอนกรีตเสริมเหล็กฝังใต้ดิน ซึ่งได้ถูกออกแบบให้รองรับน้ำเสียได้ 250 ลบ.ม./วัน จำนวน 1 ชุด และแบบ Septic Aerobic Filter Tank สามารถรับน้ำเสียและสิ่งปฏิกูลได้ 4 ลบ.ม./วัน สามารถบำบัดน้ำเสียให้ได้คุณภาพตามมาตรฐานน้ำทิ้งจากอาคารประเภท ข ซึ่งกำหนดให้มีค่า BOD ไม่เกิน 30 มก./ล. โดยน้ำทิ้งที่ผ่านการบำบัดจะมีค่า BOD ในน้ำทิ้งไม่เกิน 20 มก./ล.	✓	ปัจจุบันโครงการได้ก่อสร้างระบบบำบัดน้ำเสีย 2 ชุด ได้แก่ แบบเติมอากาศแบบตะกอนเลี้ยง (Aeration Activated Sludge Process) เป็นถังคอนกรีตเสริมเหล็กฝังใต้ดิน ซึ่งได้ถูกออกแบบให้รองรับน้ำเสียได้ 250 ลบ.ม./วัน จำนวน 1 ชุด และแบบ Septic Aerobic Filter Tank สามารถรับน้ำเสียและสิ่งปฏิกูลได้ 4 ลบ.ม./วัน สามารถบำบัดน้ำเสียให้ได้คุณภาพตามมาตรฐานน้ำทิ้งจากอาคารประเภท ข ซึ่งกำหนดให้มีค่า BOD ไม่เกิน 30 มก./ล. โดยน้ำทิ้งที่ผ่านการบำบัดจะมีค่า BOD ในน้ำทิ้งไม่เกิน 20 มก./ล.	รูปที่ 2-6	-

3.2 การบำบัดน้ำเสีย	1. จัดให้มีระบบบำบัดน้ำเสีย 2 ชุด ได้แก่ แบบเติมอากาศ แบบตะกอนเลี้ยง (Aeration Activated Sludge Process) เป็นถังคอนกรีตเสริมเหล็กฝังใต้ดิน ซึ่งได้ถูกออกแบบ ให้รองรับน้ำเสียได้ 250 ลบ.ม./วัน จำนวน 1 ชุด และแบบ Septic Aerobic Filter Tank สามารถรับน้ำเสียและ สิ่งปฏิกูลได้ 4 ลบ.ม./วัน สามารถบำบัดน้ำเสียให้ได้คุณภาพ ตามมาตรฐานน้ำทิ้งจากอาคารประเภท ข ซึ่งกำหนดให้มีค่า BOD ไม่เกิน 30 มก./ล. โดยน้ำทิ้งที่ผ่านการบำบัดจะมีค่า BOD ในน้ำทิ้งไม่เกิน 20 มก./ล.	✓	ปัจจุบันโครงการได้ก่อสร้างระบบบำบัดน้ำเสีย 2 ชุด ได้แก่ แบบเติมอากาศแบบตะกอนเลี้ยง (Aeration Activated Sludge Process) เป็นถังคอนกรีตเสริมเหล็กฝังใต้ดิน ซึ่งได้ถูกออกแบบให้รองรับน้ำเสียได้ 250 ลบ.ม./วัน จำนวน 1 ชุด และแบบ Septic Aerobic Filter Tank สามารถรับน้ำเสียและสิ่งปฏิกูลได้ 4 ลบ.ม./วัน สามารถ บำบัดน้ำเสียให้ได้คุณภาพตามมาตรฐานน้ำทิ้งจาก อาคารประเภท ข	รูปที่ 2-6	-

รูปที่ 2-6 ที่ตั้งระบบบำบัดน้ำเสีย

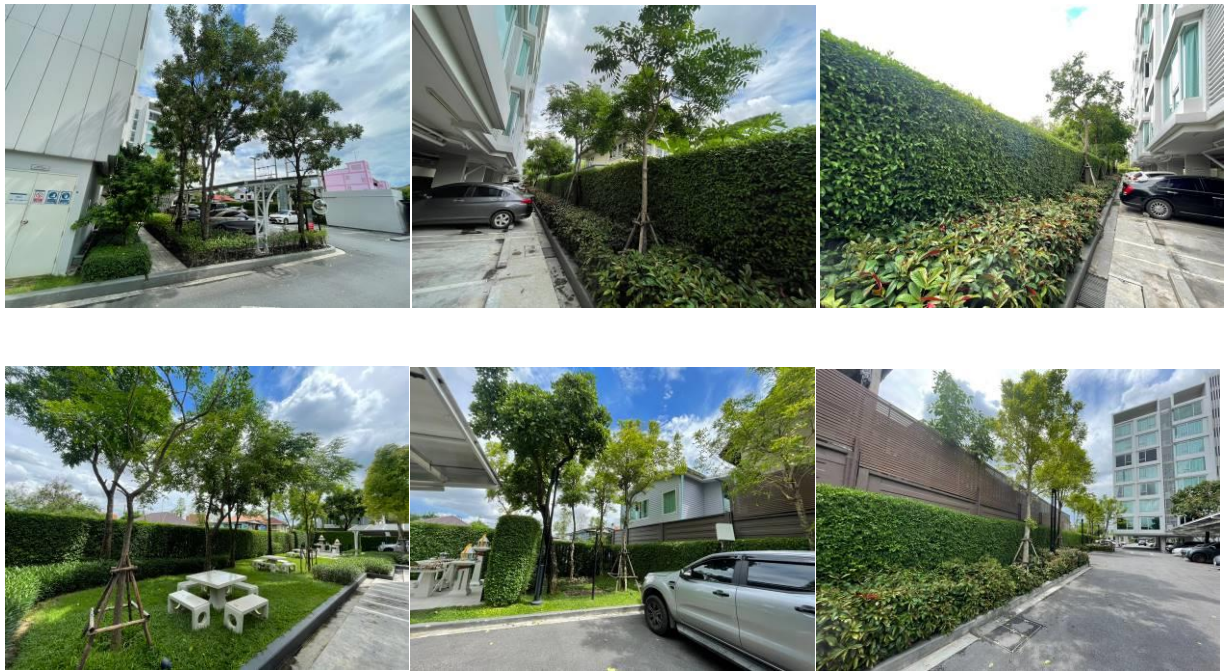
3.จัดให้มีพื้นที่สีเขียวภายในโครงการ ขนาดพื้นที่รวม 1,451.87 ตร.ม.	✓	ปัจจุบันพื้นที่สีเขียวของโครงการมีบริเวณชั้น 1 ทั้งนี้โครงการได้จัดให้มีเจ้าหน้าที่ดูแลบำรุงรักษา ให้พื้นที่สีเขียวของโครงการมีความสมบูรณ์สวยงามอยู่ตลอดเวลา หากมีพื้นที่บริเวณใดเสื่อมโทรม เจ้าหน้าที่ของโครงการจะดูแลเป็นพิเศษหรือปลูกทดแทนใหม่ทันที	รูปที่ 2-7 และรูปที่ 2-1	-

รูปที่ 2-7 พื้นที่สีเขียวของโครงการ

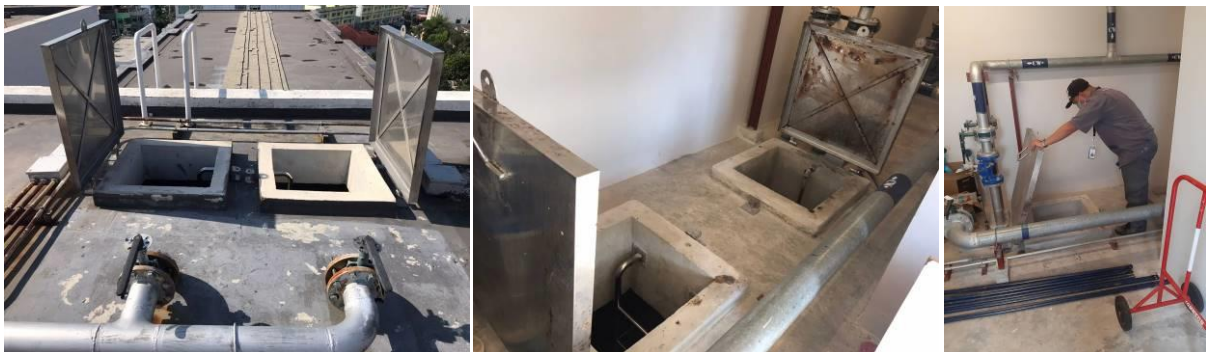
3. คุณค่าการใช้ประโยชน์ของมนุษย์					
3.1 การใช้น้ำ	1. จัดให้มีการสำรองน้ำประปาไว้ในถังเก็บน้ำใต้ดิน และ ถังเก็บน้ำชั้นหลังคา รวม 473.89 ลบ.ม. สำหรับสำรอง เพื่อใช้อุปโภค-บริโภค ซึ่งสามารถสำรองน้ำใช้เพื่อใช้ อุปโภค-บริโภคในอาคาร A และอาคาร C ได้ 1.54 วัน และสำรองน้ำใช้อุปโภค-บริโภคภายในอาคาร B ได้ 1.70 วัน	✓	โครงการมีการสำรองน้ำประปาไว้ในถังเก็บน้ำใต้ดิน และถังเก็บน้ำชั้นหลังคา รวม 473.89 ลบ.ม. สำหรับ สำรองเพื่อใช้อุปโภค-บริโภค ซึ่งสามารถสำรองน้ำใช้ เพื่อใช้อุปโภค-บริโภคในอาคาร A และอาคาร C	รูปที่ 2-8	-

2. ออกแบบให้มีฝาลังเก็บน้ำใต้ดินเพื่อให้สามารถเข้าไป ทำความสะอาดถังเก็บน้ำสำรอง โดยล้างทำความสะอาด ถังเก็บน้ำสำรอง อย่างน้อยทุก 6 เดือน	✓	ถังเก็บน้ำชั้นใต้ดินของโครงการได้รับการออกแบบและ ก่อสร้างให้มีฝาลังเก็บน้ำใต้ดิน สอดคล้องต่อมาตรการฯ กำหนดอย่างครบถ้วน	รูปที่ 2-8	-

รูปที่ 2-8 ถังเก็บน้ำใต้ดิน และตาดฟ้า

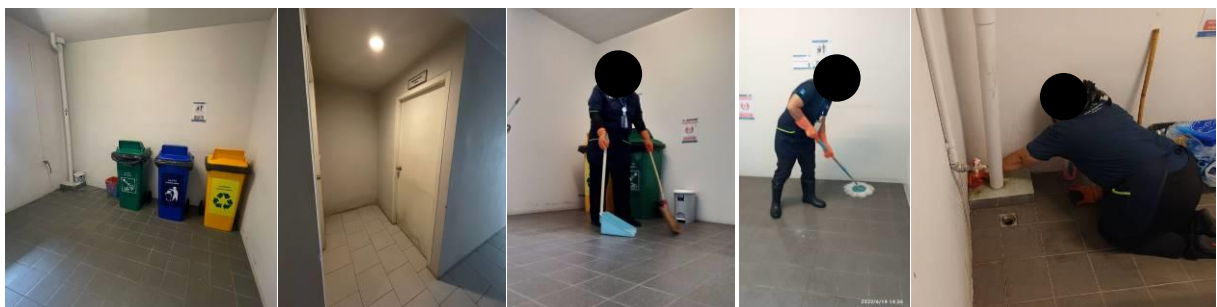
3.4 การจัดการมูลฝอย	1. จัดถังรองรับมูลฝอย ขนาด 100 ลิตร แบบมีฝาปิด มิดชิด พร้อมสวมถุงดำรองรับไว้ในทุกชั้นที่มีห้องพัก และจัดให้มีพนักงานทำความสะอาดจัดเก็บมูลฝอยจากถังรองรับมูลฝอย คัดแยกมูลฝอยนำไปรวมที่ห้องพักมูลฝอยรวม เพื่อให้รถขนมูลฝอย สนง.เขตบางเขน มาจัดเก็บต่อไป	✓	โครงการจัดถังรองรับมูลฝอยประจำชั้น จำนวน 4 ถัง/ชั้น แบ่งเป็น มูลฝอยทั่วไป ขนาด 240 ลิตร มูลฝอยเปียก ขนาด 240 ลิตร มูลฝอยรีไซเคิล ขนาด 240 ลิตร และ มูลฝอยอันตราย ขนาด 100 ลิตร โดยมีพนักงานทำความสะอาดจัดเก็บมูลฝอยจากถังรองรับมูลฝอย คัดแยกมูลฝอยนำไปรวมที่ห้องพักมูลฝอยรวมเพื่อให้รถขนมูลฝอย สนง.เขตบางเขน มาจัดเก็บต่อไป	รูปที่ 2-9	-

2. จัดให้มีถังมูลฝอยอันตรายขนาด 100 ลิตร จำนวน 1 ถัง ตั้งไว้ด้านหน้าห้องพักขยะประจำชั้น มีพนักงานเก็บวันละ 1 ครั้ง นำไปไว้ถังขยะอันตรายขนาด 240 ลิตร จำนวน 4 ถัง ที่ตั้งอยู่ภายในห้องพักขยะรวม เพื่อให้สำนักงานเขต มาเก็บไปกำจัดทุกวัน	<input checked="" type="checkbox"/>	โครงการจัดถังรองรับมูลฝอยอันตราย ขนาด 10 ลิตร จำนวน 1 ถัง ตั้งไว้ในห้องพักขยะประจำชั้นทุกชั้น โดยมีพนักงานทำความสะอาดจัดเก็บมูลฝอยจากถังรองรับมูลฝอยวันละ 1 ครั้ง นำไปรวมที่ห้องพักมูลฝอยรวม เพื่อให้สำนักงานเขตมาเก็บไปกำจัดทุกวัน	รูปที่ 2-9	-

8. บริเวณพื้นห้องพักมูลฝอยรวมจะต้องจัดให้มีท่อรวบรวม นำจากการล้างห้องพักมูลฝอยเข้าสู่ระบบบำบัดน้ำเสีย	✓		-	-
	9. จัดให้มีแม่บ้านคอยดูแลรักษาความสะอาดบริเวณห้องพักมูลฝอยแต่ละชั้นและห้องพักมูลฝอยรวม	✓	พนักงานทำความสะอาดห้องพักมูลฝอยแต่ละชั้นเป็นประจำ ภายหลังการรวบรวมมูลฝอยไปไว้ยังห้องพักมูลฝอยรวมของโครงการแล้ว	รูปที่ 2-9	-

รูปที่ 2-9 ห้องพักรมูลฝอยประจำชั้น และทำความสะอาดห้องพักรมูลฝอยประจำชั้น

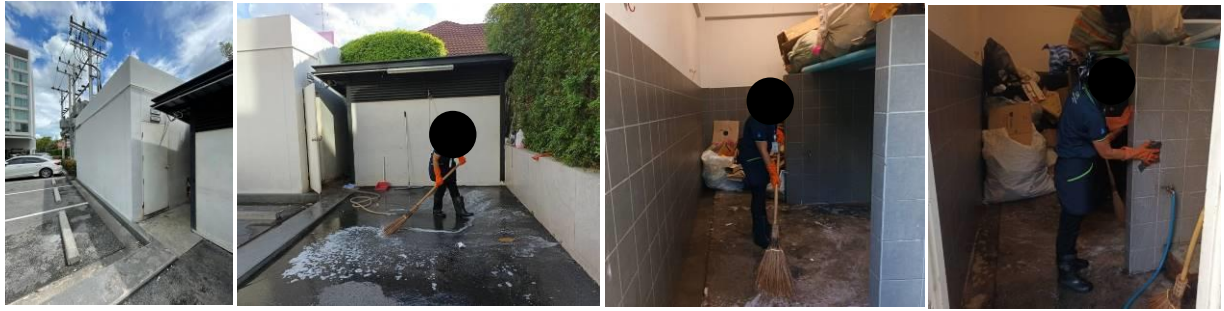
4. ก่อนรวบรวมมูลฝอยจากจุดต่างๆ ไปยังห้องพักมูลฝอยของโครงการต้องมัดถุงให้แน่น เพื่อป้องกันการมูลฝอยกระจัดกระจายและสะดวกต่อการขนย้าย	✓		-	-
	5. จัดให้มีห้องพักขยะรวมของโครงการ 10.25 ตร.ม. โดยเป็นห้องพักมูลฝอยเปียก 4.62 ตร.ม. ห้องพักขยะรีไซเคิล 3.39 ตร.ม. ห้องพักขยะอันตราย และห้องพักขยะแห้งทั่วไปรวม 1.70 ตร.ม. ซึ่งรองรับมูลฝอยจากอาคารได้ไม่น้อยกว่า 3 วัน	✓	โครงการได้จัดตั้งห้องพักขยะรวมของโครงการตั้งอยู่บริเวณชั้น 1 มีลักษณะเป็นห้องคอนกรีตเสริมเหล็ก และมีประตูเหล็กชนิดบานทึบสำหรับ ปิด-เปิด ซึ่งรองรับมูลฝอยได้ไม่น้อยกว่า 3 วัน	รูปที่ 2-10	-

6. จัดให้มีการทำความสะอาดห้องพักมูลฝอยอย่างสม่ำเสมอ สัปดาห์ละ 1 ครั้ง เพื่อป้องกันการเพาะตัวของเชื้อโรค	✓	โครงการได้จัดให้พนักงานทำความสะอาดห้องพักมูลฝอยรวมวันเว้นวัน ด้วยน้ำยาล้างทำความสะอาด เพื่อป้องกันการแพร่กระจายของเชื้อโรคและกลิ่นรบกวน น้ำที่เกิดจากการล้างทำความสะอาดจะถูกรวบรวม และระบายลงท่อ เพื่อนำไปบำบัดยังระบบบำบัดน้ำเสียของโครงการก่อนระบายออกสู่สาธารณะต่อไป	รูปที่ 2-9 และ รูปที่ 2-10	-

รูปที่ 2-10 ห้องพัสดุโดยรวม และทำความสะอาดห้องพัสดุโดยรวม

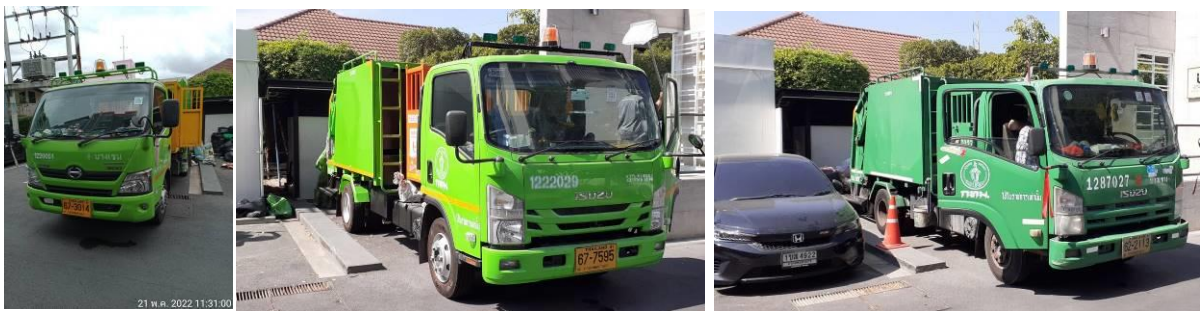
10. จัดให้มีพนักงานขนย้ายมูลฝอยจากห้องพักมูลฝอยมายังรถเก็บขนมูลฝอย เพื่ออำนวยความสะดวกในการเก็บขนมูลฝอยให้กับโครงการ	✓	โครงการได้จัดให้มีพนักงานขนย้ายมูลฝอยจากห้องพักมูลฝอยมายังรถเก็บขนมูลฝอย เพื่ออำนวยความสะดวกในการเก็บขนมูลฝอยให้กับโครงการ	รูปที่ 2-11	-

11. กั้นที่ให้ออรรถที่ใกล้กับห้องพักมูลฝอยรวม เพื่อเป็นที่จอดรถเก็บขนมูลฝอยสำนักงานเขตบางเขน	✓	โครงการจัดให้มีการกั้นที่ให้ออรรถที่ใกล้กับห้องพักมูลฝอยรวม เพื่อเป็นที่จอดรถเก็บขนมูลฝอยสำนักงานเขตบางเขน	รูปที่ 2-11	-

13. ติดตามประสานงานการจัดเก็บขยะมูลฝอยของ สำนักงานเขตบางเขนให้มาเก็บมูลฝอยจากโครงการ อย่างสม่ำเสมอทุกวันโดยไม่มีการตกค้าง	✓	โครงการได้รับการอนุเคราะห์การเก็บมูลฝอยของ โครงการจากสำนักงานเขตบางเขน ซึ่งจะเข้ามาเก็บ มูลฝอยเป็นประจำทุกวัน ทั้งนี้ระหว่างการดำเนินงาน เจ้าหน้าที่ของโครงการจะคอยอำนวยความสะดวกและ ตรวจเช็คไม่ให้มีการตกค้างภายในห้องพักมูลฝอยรวม ของโครงการ	รูปที่ 2-11	-

รูปที่ 2-11 รถเก็บขนมูลฝอยจากสำนักงานเขตบางเขนเข้ามาจัดเก็บมูลฝอย

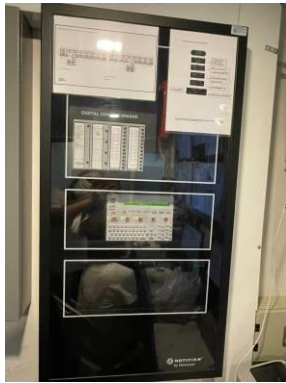
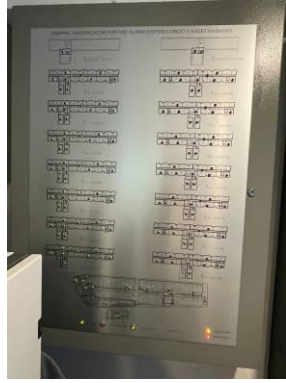
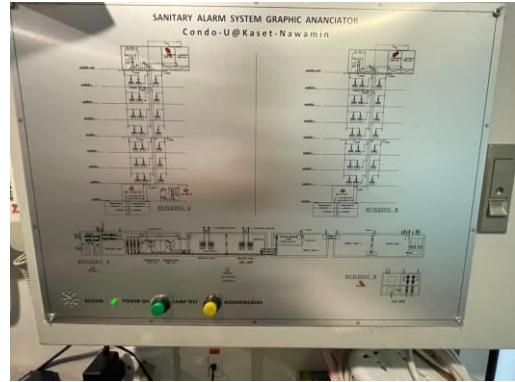
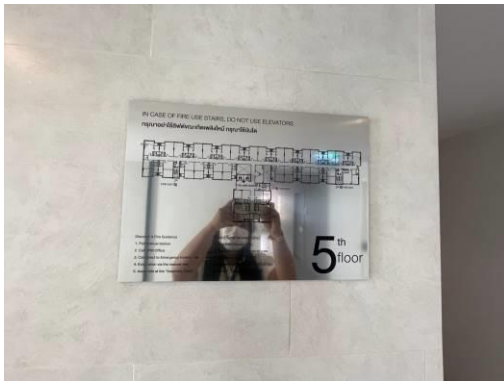
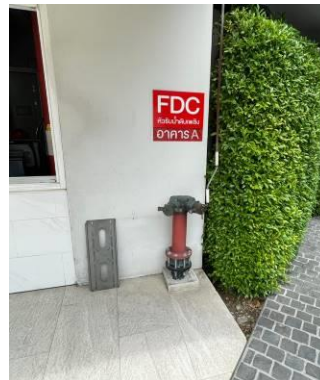
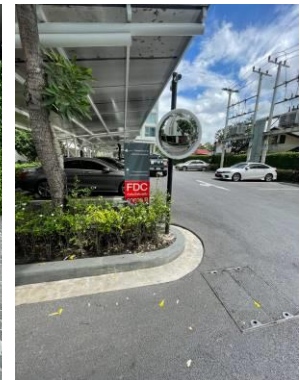
รูปที่ 2-15 ระบบป้องกันและเตือนอัคคีภัย

3.5 การใช้ไฟฟ้า	-	-	-	-	-
3.6 การป้องกันอัคคีภัย	1. จัดให้มีระบบตรวจสอบและแจ้งเหตุเพลิงไหม้ดังนี้ - แผงควบคุมระบบแจ้งเหตุอัคคีภัย (FCP) ทำหน้าที่เป็น จุดศูนย์รวมการรับ-ส่ง สัญญาณตรวจรับเมื่อมีอุปกรณ์ ชุดแจ้งเหตุเริ่มทำงาน จะส่งสัญญาณไปยังแผงควบคุม เพื่อให้เจ้าหน้าที่ในห้องควบคุมตรวจสอบและหากเป็น เหตุเพลิงไหม้จะส่งสัญญาณแจ้งเหตุให้ทราบทั่วทั้งอาคาร - อุปกรณ์แจ้งเหตุอัตโนมัติ ได้แก่ 1) เครื่องตรวจจับควัน ตรวจจับอนุภาคที่เกิดจากการเผาไหม้ ทั้งชนิดที่มองเห็นด้วยตาเปล่าและที่ไม่สามารถ	✓	ปัจจุบันโครงการมีระบบป้องกันอัคคีภัย ที่ประกอบไป ด้วยระบบท่อเย็นหัวรับน้ำดับเพลิงภายนอกอาคาร (FDC) เก็บสายฉีดน้ำดับเพลิงพร้อมอุปกรณ์ (FHC) ถังดับเพลิงเคมีแบบมือถือชนิด ABC, BC และระบบ เตือนอัคคีภัยอีกทั้งยังมีกิจกรรมอื่นๆ ที่สนับสนุน ประสิทธิภาพของการป้องกันอัคคีภัย เช่น แผนป้องกัน อัคคีภัย ซึ่งระบบดังกล่าวโครงการได้ออกแบบและ ก่อสร้างตามแบบที่ระบุในรายงานการวิเคราะห์	รูปที่ 2-15 รูปที่ 2-31และ รูปที่ 2-36	-

<p>5.จัดให้มีการตรวจสอบระบบป้องกันและเตือนอัคคีภัย</p> <p>ให้สามารถใช้งานได้เสมอหากพบว่ามี การเสียหายหรือใช้การไม่ได้ให้รีบดำเนินการแก้ไขทันที</p>	✓	โครงการจัดให้มีการตรวจสอบระบบป้องกันและเตือนอัคคีภัยให้สามารถใช้งานได้เสมอหากพบว่ามี การเสียหายหรือใช้การไม่ได้ให้รีบดำเนินการแก้ไขทันที	รูปที่ 2-15	-

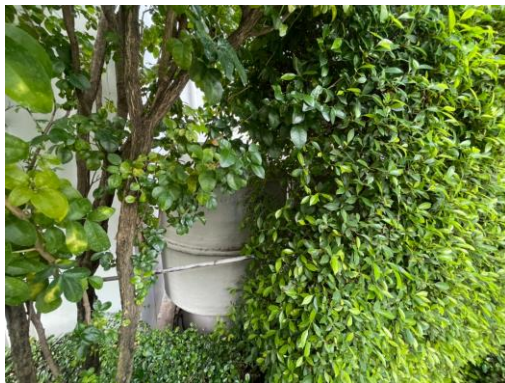
4. ละอองน้ำเสีย Aerosol ที่เกิดจากการบำบัดน้ำเสีย ประมาณ 250 ลบ.ม./วัน ซึ่งจะถูกกำจัดโดยถังบำบัด สำเร็จชนิด Filter Scrubber ดูดละอองน้ำเสียจากระบบ บำบัดน้ำเสียด้วยเครื่อง Vortex Blower ซึ่งสามารถดูด อากาศได้ 362.88 ลบ.ม./วัน	✓	โครงการจัดให้มีถังบำบัดสำเร็จชนิด Filter Scrubbed ดูดละอองน้ำเสียจากระบบบำบัดน้ำเสียด้วยเครื่อง Vorster Blower	รูปที่ 2-20	-

4. ละอองน้ำเสีย Aerosol ที่เกิดจากการบำบัดน้ำเสียประมาณ 250 ลบ.ม./วัน ซึ่งจะถูกกำจัดโดยถังบำบัดสำเร็จรูปชนิด Filter Scrubbed ดูดละอองน้ำเสียจากระบบบำบัดน้ำเสียด้วยเครื่อง Vorster Blower ซึ่งสามารถดูดอากาศได้ 362.88 ลบ.ม./วัน	✓	โครงการจัดให้มีถังบำบัดสำเร็จรูปชนิด Filter Scrubbed ดูดละอองน้ำเสียจากระบบบำบัดน้ำเสียด้วยเครื่อง Vorster Blower	รูปที่ 2-20	-

รูปที่ 2-20 ถังบำบัดสำเร็จชนิด Filter Scrubber

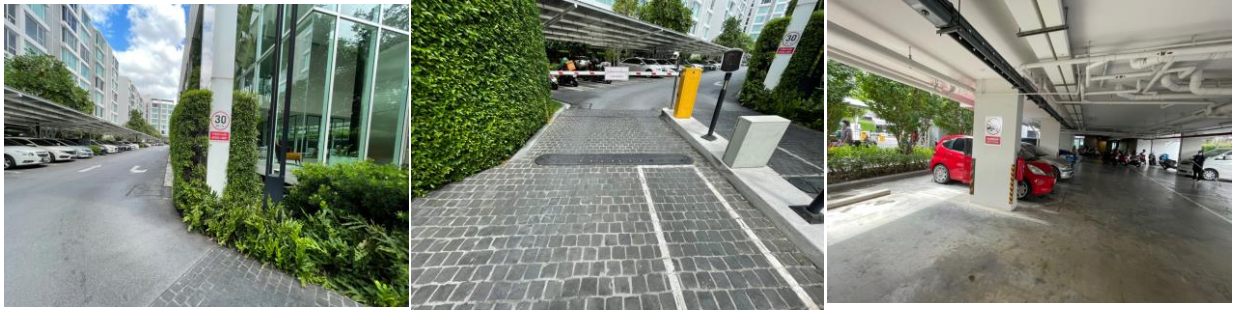
1.2 คุณภาพอากาศ 1) ฝุ่นละออง	1. ควบคุมความเร็วของรถภายในโครงการ เช่น ป้ายจำกัด ความเร็วไม่เกิน 30 กม./ชม. สันนุนชะลอความเร็วแบบ โค้งพาราโบลา ขนาดความกว้างฐาน 2 เมตร สูงจากพื้นถนน โครงการ 0.075 เมตร เพื่อไม่ให้เกิดการฟุ้งกระจายของ ฝุ่นบนผิวถนน	✓	ในการสัญจรภายในพื้นที่โครงการถูกควบคุมด้วย ป้ายจำกัดความเร็วไม่เกิน 30 กม./ชม. และสันนุน ชะลอความเร็ว ประกอบกับทางสัญจรภายในโครงการ ทั้งหมดถูกก่อสร้างด้วยคอนกรีตอัตราการเกิดฝุ่น ละอองจึงอยู่ในระดับต่ำ	รูปที่ 2-23	-

2) มลพิษทางอากาศ	1. ติดตั้งป้ายห้ามติดเครื่องยนต์ทิ้งไว้ภายในบริเวณลานจอดรถ ให้สามารถสังเกตเห็นได้อย่างชัดเจนและทั่วถึง	✓	โครงการได้ติดตั้งป้ายแสดงข้อความว่า “ห้ามติด เครื่องยนต์” บริเวณลานจอดรถให้สามารถมองเห็นได้ อย่างชัดเจน	รูปที่ 2-23	-

1.3 เสียง และ ความ สั่นสะเทือน	ควบคุมความเร็วของการใช้รถในบริเวณพื้นที่โครงการ เช่น ติดป้ายจำกัดความเร็ว สันนุนลดความเร็ว แบบโค้งพาราโบลา ขนาดความกว้างฐาน 2 เมตร สูงจากพื้นถนนโครงการ 0.075 เมตร และช่วยลดระดับเสียงที่เกิดจากรถยนต์ลดลงไปด้วย	✓	ปัจจุบันความเร็วในการสัญจรภายในพื้นที่โครงการถูกควบคุมด้วยสันนุนชะลอความเร็วเท่านั้น ประกอบกับทางสัญจรภายในโครงการทั้งหมดถูกก่อสร้างด้วยคอนกรีตอัตราการเกิดฝุ่นละอองจึงอยู่ในระดับต่ำ	รูปที่ 2-23 และ รูปที่ 2-4	-

2.ติดตั้งป้ายห้ามติดเครื่องยนต์ทิ้งไว้ภายในบริเวณที่จอดรถให้สามารถสังเกตได้อย่างชัดเจนและทั่วถึง	✓	โครงการได้ติดตั้งป้ายแสดงข้อความว่า “ห้ามติดเครื่องยนต์” บริเวณลานจอดรถให้สามารถมองเห็นได้อย่างชัดเจน	รูปที่ 2-23	-

รูปที่ 2-23 ป้ายจำกัดความเร็วไม่เกิน 30 กม./ชม. สันนุนชะลอความเร็ว และป้ายดับเครื่องยนต์

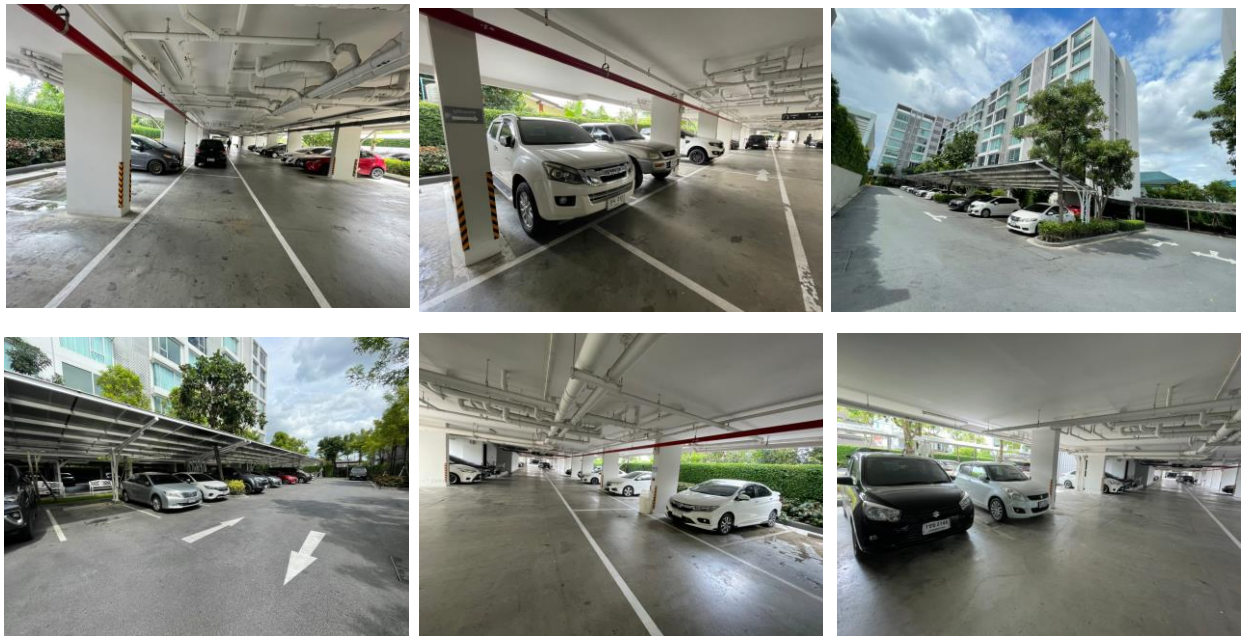
9. ใช้ระบบที่จอดรถเป็นแบบอิสระ สามารถเข้าจอดได้ เมื่อมี ที่ว่างซึ่งจะทำให้มีที่จอดรถหมุนเวียนภายในโครงการเพิ่ม มากขึ้นกว่าแบบกำหนดที่จอดรถประจำ	✓		รูปที่ 2-24	-

รูปที่ 2-24 ที่จอดรถของโครงการ

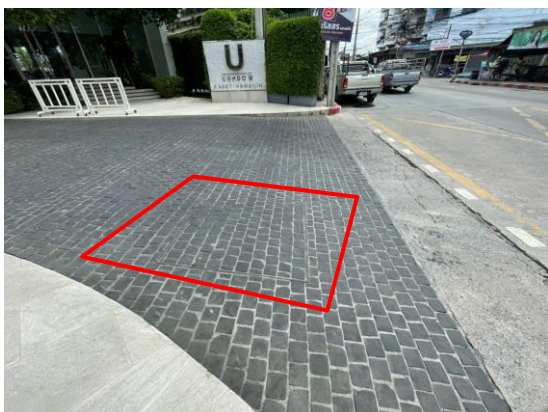
3.3 การระบายน้ำ	1. มีที่ระบายน้ำฝนรอบบริเวณอาคาร ขนาดเส้นผ่านศูนย์กลาง 0.40-0.8 ม.	✓	โครงการจัดให้มีที่ระบายน้ำฝนรอบบริเวณอาคาร	รูปที่ 2-29	-
	2. มีการทวงน้ำในเส้นท่อและบ่อบำบัดน้ำในโครงการ เพื่อช่วยชะลอน้ำไว้ก่อนระบายลงสู่บ่อบำบัดน้ำสาธารณะ หน้าโครงการความจุรวม 220.6 ลบ.ม. ซึ่งเพียงพอต่อ ปริมาณน้ำที่ต้องทวงไว้ (156.20 ลบ.ม.)	✓	โครงการได้จัดให้มีการทวงน้ำในเส้นท่อและบ่อบำบัด น้ำในโครงการ เพื่อช่วยชะลอน้ำไว้ก่อนระบายลงสู่บ่อบำบัดน้ำสาธารณะหน้าโครงการ	รูปที่ 2-25	-

รูปที่ 2-25 บ่อหน้าของโครงการ

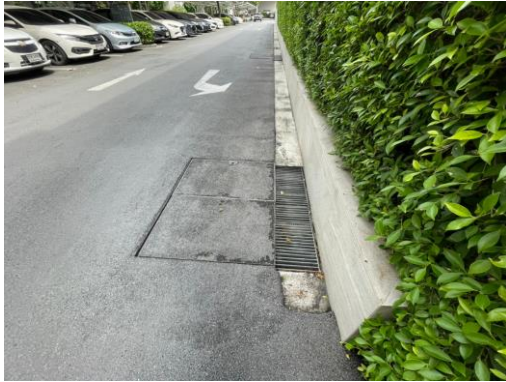
รูปที่ 2-29 รางระบายน้ำรอบโครงการ

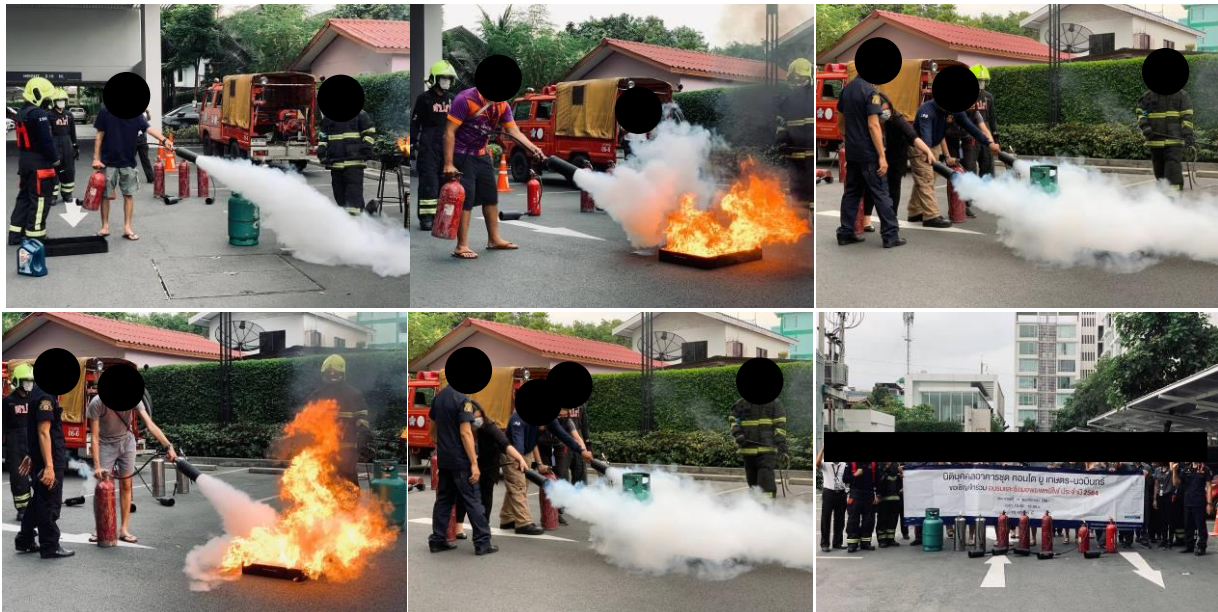
6.จัดอบรมและซ้อมการอพยพ จัดให้มีการอบรมและซักซ้อมแผนการอพยพคนกรณีเพลิงไหม้อย่างน้อยปีละ 1 ครั้ง โดยติดต่อประสานงานกับสถานีดับเพลิงบางเขนให้มาจัดอบรมและซักซ้อมแผนอพยพหนีไฟให้กับโครงการ	✓	โครงการจัดให้มีการอบรมและซักซ้อมแผนการอพยพคนกรณีเพลิงไหม้อย่างน้อยปีละ 1 ครั้ง โดยติดต่อประสานงานกับสถานีดับเพลิงบางเขนให้มาจัดอบรมและซักซ้อมแผนอพยพหนีไฟให้กับโครงการ ครั้งล่าสุดเมื่อวันที่ 14 พฤศจิกายน 2564 และในปี 2565 มีแผนในเดือนธันวาคม	รูปที่ 2-31	-

รูปที่ 2-31 ซ้อมดับเพลิง เมื่อวันที่ 14 พฤศจิกายน 2564

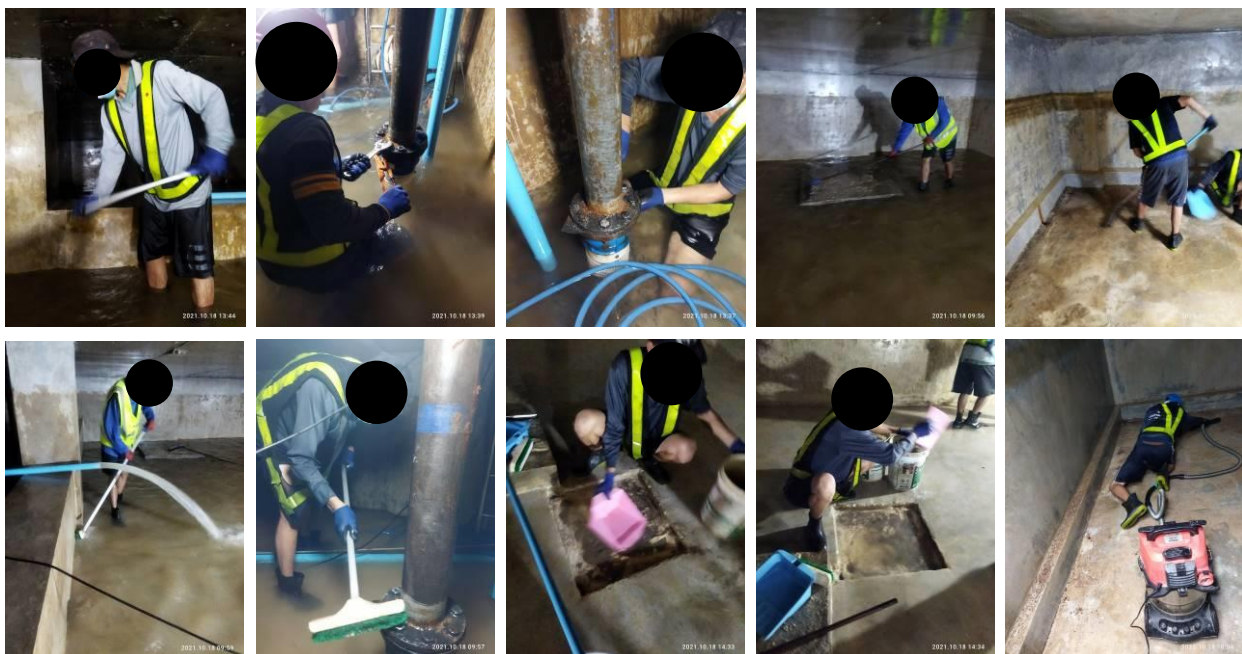
3. ล้างถังสำรองน้ำใช้ของโครงการ ทุก 6 เดือน ตลอดระยะเวลา เปิดดำเนินการ	<input checked="" type="checkbox"/>	โครงการได้ล้างถังสำรองน้ำใช้ปีละ 1 ครั้ง โดยล้างถัง เก็บน้ำใช้ทั้งอาคาร A และอาคาร B ครั้งล่าสุดเมื่อวันที่ 18 ตุลาคม 2564 และวันที่ 19 ตุลาคม 2564 และใน ปี 2565 มีแผนในเดือนตุลาคม	รูปที่ 2-32	-

รูปที่ 2-32 ล้างทำความสะอาดถังเก็บน้ำใต้ดิน อาคาร A และอาคาร B เมื่อวันที่ 18 - 19 ตุลาคม 2564

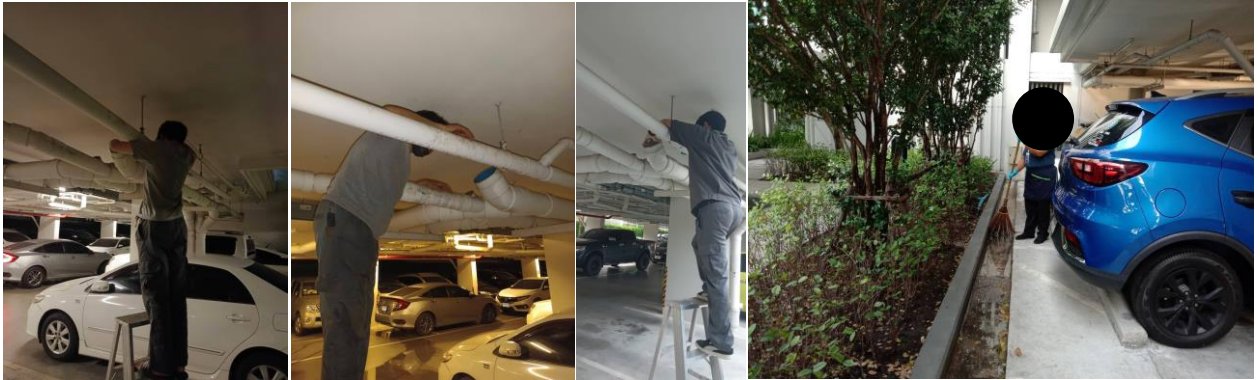
5. หมั่นตรวจสอบดูแลท่อปล่อยของระบบระบายน้ำเป็นประจำทุกเดือน เพื่อป้องกันมิให้มีการสะสมของตะกอนดิน ในที่ระบายน้ำและบ่อบำบัดที่เป็นสาเหตุให้เกิดการอุดตัน ซึ่งเป็นอุปสรรคในการระบายน้ำ	✓	โครงการได้จัดให้เจ้าหน้าที่ของโครงการและพนักงานทำความสะอาดคอยตรวจสอบดูแลท่อระบายน้ำและบ่อบำบัดน้ำของโครงการเป็นประจำ หากพบการอุดตัน หรือมีสิ่งกีดขวางทางระบายเจ้าหน้าที่ของโครงการ จะดำเนินการนำออกโดยทันที ทั้งนี้การตรวจสอบจะมีความถี่เพิ่มมากขึ้นในช่วงฤดูฝน เพื่อให้ระบบการระบายน้ำของโครงการทำงานได้อย่างเต็มประสิทธิภาพ	รูปที่ 2-33	-

รูปที่ 2-33 ตรวจสอบและทำความสะอาดท่อระบายน้ำ

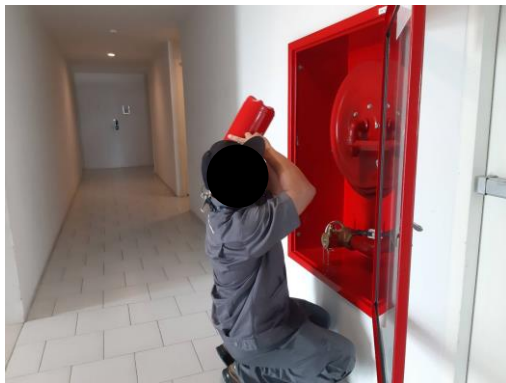
รูปที่ 2-36 เจ้าหน้าที่เทคนิคตรวจสอบเช็คเครื่อง
