รายงานผลการปฏิบัติตามมาตรการป้องกันและแก้ไขผลกระทบสิ่งแวดล้อม  
และมาตรการติดตามตรวจสอบผลกระทบสิ่งแวดล้อม

โครงการเหมืองแร่หินอุตสาหกรรมชนิดหินปูน  
เพื่ออุตสาหกรรมก่อสร้าง  
ประทานบัตรเลขที่ 28103/15569

ตำบลหน้าพระลาน อำเภอเฉลิมพระเกียรติ จังหวัดสระบุรี

สิงหาคม 2565

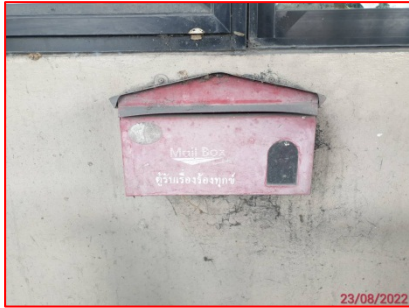
1. ให้มีจุดรับเรื่องร้องทุกข์ความเดือดร้อนของราษฎรที่เกิดจากกิจกรรมการทำเหมืองแร่และกิจกรรมที่เกี่ยวข้อง และผู้ถือประทานบัตรจะต้องดำเนินการแก้ไข และให้ความช่วยเหลือด้วยความเป็นธรรม	- ปฏิบัติตามมาตรการที่กำหนดอย่างเคร่งครัด โดยมีผู้รับเรื่องร้องทุกข์สามารถแจ้งเรื่องร้องทุกข์ความเดือดร้อนได้ที่สำนักงานของโครงการ (ดังรูปที่ 2-1)	-

(1) กล่องรับเรื่องร้องเรียน

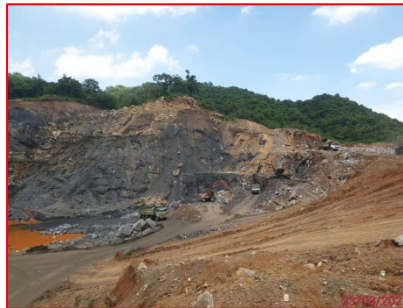
1.1.3 ให้เปิดหน้าเหมืองบริเวณเครื่องหมาย “ห1” และ “ห2” ตามลำดับ โดยเดินหน้าเหมืองไปตามแผนงานที่กำหนดไว้อย่างเคร่งครัด และออกแบบการทำเหมืองในลักษณะขั้นบันได มีความสูงแต่ละขั้นไม่เกิน 10 เมตร และความกว้างไม่น้อยกว่า 10 เมตร รวมทั้งควบคุมความลาดชันทั้งหมดไม่เกิน 45 องศา	- ปฏิบัติตามมาตรการที่กำหนดอย่างเคร่งครัด และปรับปรุงให้มีลักษณะเป็นขั้นบันได ความสูงแต่ละขั้นไม่เกิน 10 เมตร และความกว้างไม่น้อยกว่า 10 เมตร รวมทั้งควบคุมความลาดชันทั้งหมดไม่เกิน 45 องศา (ดังรูปที่ 2-1)	-

(2) ลักษณะหน้าเหมืองปัจจุบัน

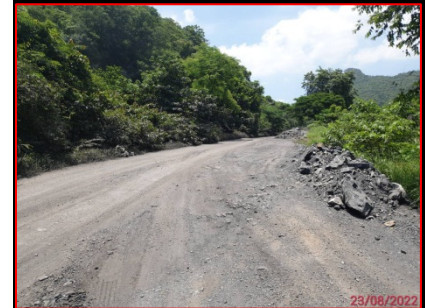
1.1.4 เปลือกดินและเศษหินที่เกิดจากการเปิดหน้าเหมือง ให้นำไปใช้ปรับปรุงเส้นทางขนส่งแร่ ทำคันทำนบ และนำไปไม่เป็นหินคลุกในโรงโม่หินนอกเขตพื้นที่โครงการทั้งหมด โดยไม่มีการกองเปลือกดินและเศษหินไว้ในพื้นที่โครงการ	- ปฏิบัติตามมาตรการที่กำหนด โดยนำเปลือกดินและเศษหินที่เกิดขึ้นไปใช้ปรับปรุงเส้นทางขนส่งแร่ (ดังรูปที่ 2-1) และนำไปไม่เป็นหินคลุกในโรงโม่หินนอกเขตพื้นที่โครงการ	-

(3) เศษหินนำไปปรับปรุงเส้นทางขนส่ง

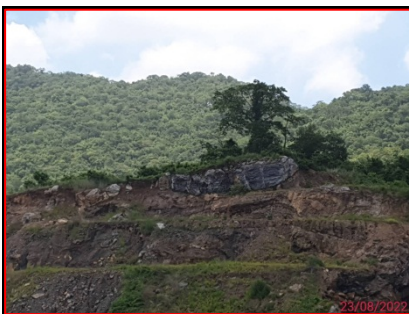
1.1.5 บริเวณใดที่เปิดทำเหมืองจนเสร็จสิ้นแล้ว ให้ดำเนินการตามแผนการฟื้นฟูสภาพพื้นที่ภายหลังการทำเหมือง ตามรายละเอียดที่เสนอไว้ในแผนการฟื้นฟูสภาพพื้นที่ภายหลังการทำเหมืองอย่างเคร่งครัด	- โครงการมีการฟื้นฟูพื้นที่ได้เพียงบางส่วนด้านทิศเหนือและทิศตะวันตก เช่น การปลูกต้นหางนกยูง หว่า ปรอดูแดง ชิงชัง ยางนา และกระถิน เป็นต้น รวมทั้งรักษาแนวต้นไม้เดิมบริเวณขอบเขตประทานบัตร และบริเวณพื้นที่ยังไม่ทำเหมืองทางด้านทิศตะวันออก	-

(4) พื้นที่กำลังฟื้นฟูทางด้านทิศเหนือ

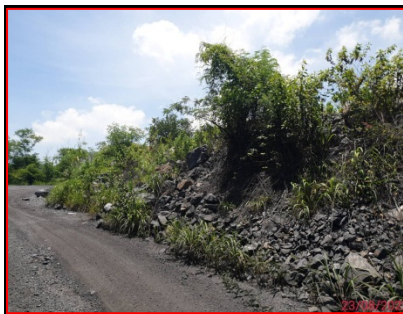
(5) พื้นที่ยังไม่ทำเหมืองและรักษาแนวต้นไม้เดิม

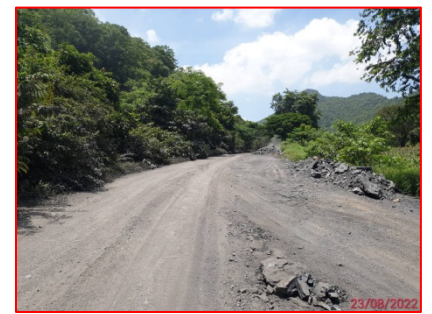
(6) สภาพเส้นทางขนส่งแร่

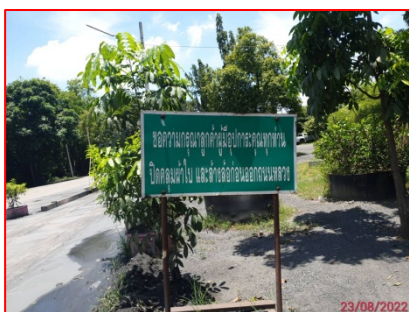
(7) ป้ายแจ้งเตือนปิดคลุมผ้าใบ และ  
ล้างล้อก่อนออกถนนหลวง

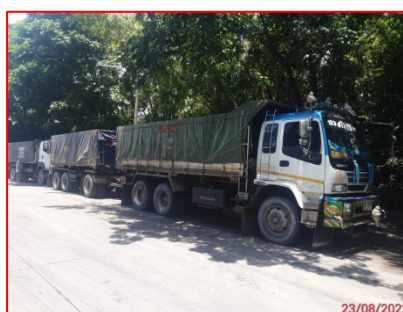
(8) การปิดคลุมรถบรรทุก

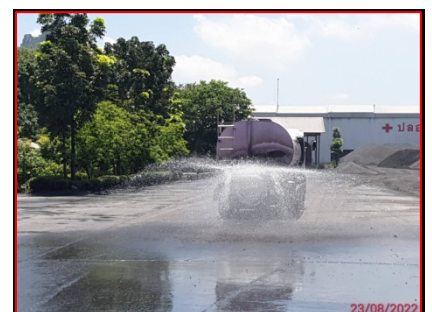
(9) การฉีดพรมน้ำเส้นทางขนส่งแร่

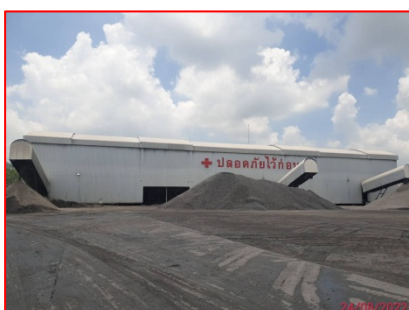
(10) การปิดคลุมอาคารโรงโม่หิน

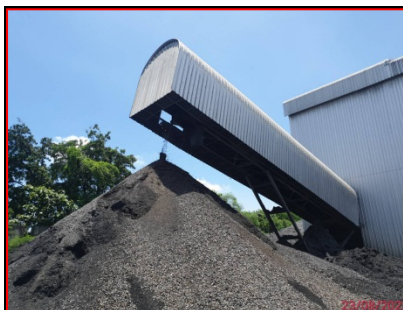
(11) การปิดคลุมสายพานลำเลียง

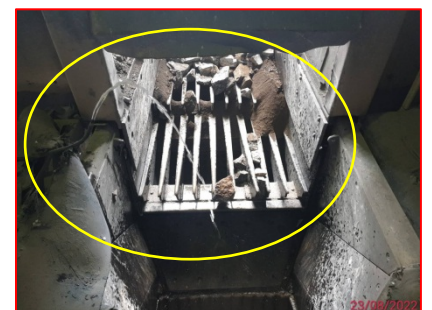
(12) การฉีดพรมน้ำบริเวณเครื่องบด  
ย่อยหิน

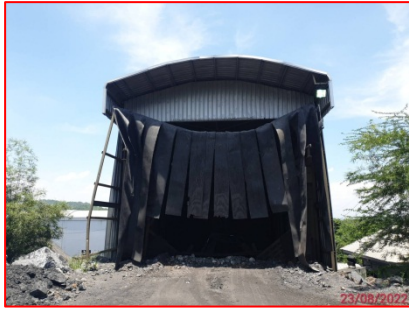
(13) อาคารปิดคลุมบริเวณยังรับหิน  
(Hopper)

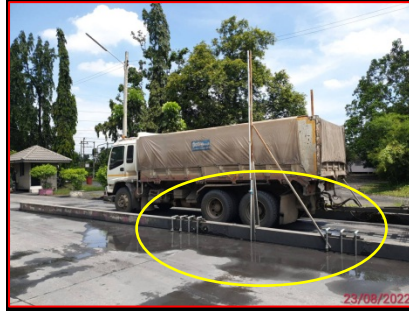
(14) ระบบฉีดล้างล้ออัตโนมัติ

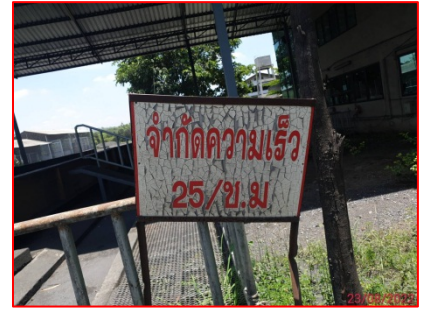
(15) ป้ายแจ้งเตือนจำกัดความเร็วรถ

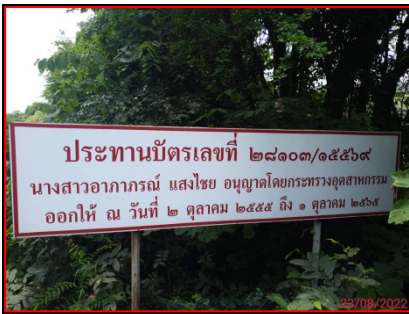
(16) ป้ายแสดงประทานบัตร

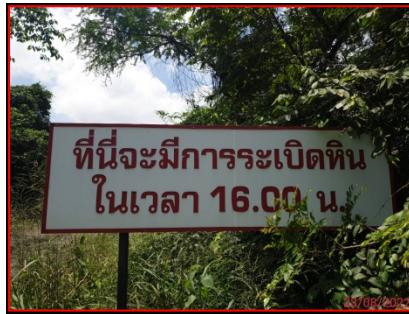
(17) ป้ายแจ้งบอกเวลาระเบิดหิน

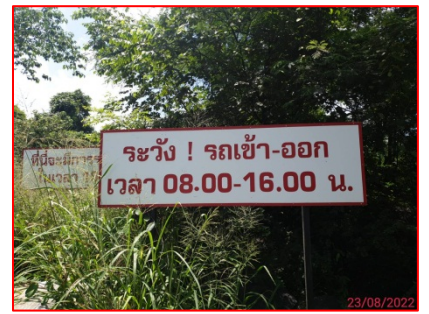
(18) ป้ายเตือนระวังรถเข้า-ออก

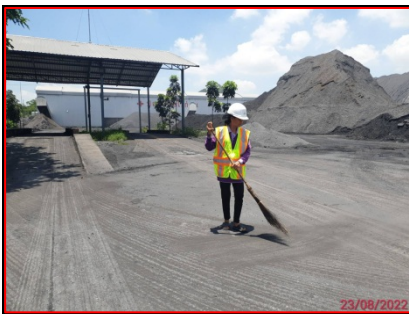
(19) พนักงานทำการเก็บกวาดฝุ่นบนถนน  
บริเวณโรงโม่หิน

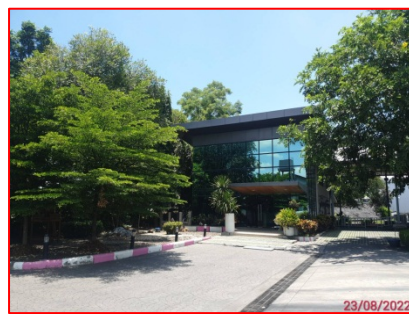
(20) สภาพภูมิทัศน์บริเวณสำนักงานโรงโม่  
หินของโครงการ

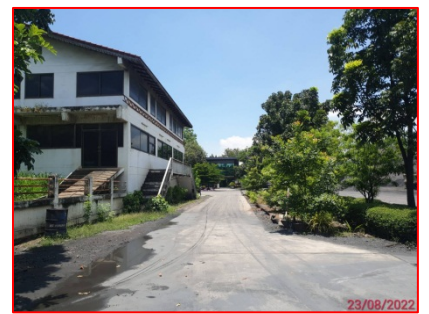
(21) สภาพภูมิทัศน์บริเวณโรงโม่หินของ  
โครงการ

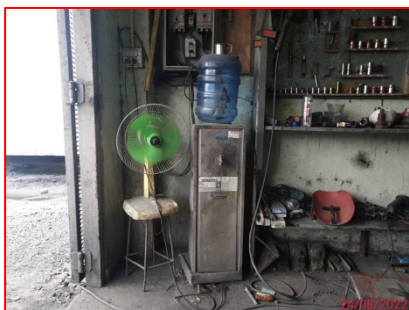
(22) การบริการน้ำดื่มแก่พนักงาน

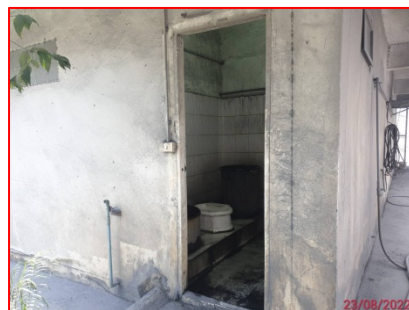
(23) การบริการห้องสุขาแก่พนักงาน

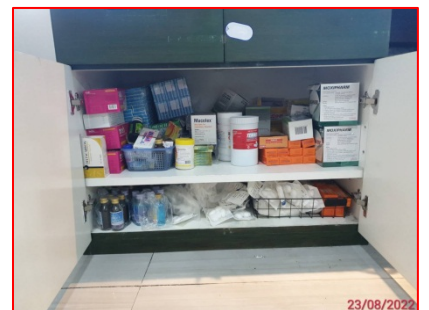
(24) การบริการปฐมพยาบาลเบื้องต้น
