สรุปผลการปฏิบัติตามมาตรการป้องกันและแก้ไขผลกระทบสิ่งแวดล้อม

ตารางที่ 2.2-1 **สรุปผลการปฏิบัติตามมาตรการป้องกันและแก้ไขผลกระทบสิ่งแวดล้อม โรงแรม เครส รีสอร์ท แอนด์ พูล วิลล่า ของบริษัท กิตติวิทย์ ภูเก็ต จำกัด**
ระยะดำเนินการ

โครงการ : โรงแรม เครส รีสอร์ท แอนด์ พูล วิลล่า
เจ้าของโครงการ : บริษัท กิตติวิทย์ ภูเก็ต จำกัด
ที่ตั้งโครงการ : ถนนหมื่นเงิน ตำบลป่าตอง อำเภอกะทู้ จังหวัดภูเก็ต
จัดทำรายงานโดย : บริษัท ภูเก็ต เอ็นไวรอนเมนทอล เซอร์วิส จำกัด
ช่วงเวลาที่รายงาน : ระหว่างเดือนมกราคม-มิถุนายน 2565
ประเภทโครงการ : โรงแรม

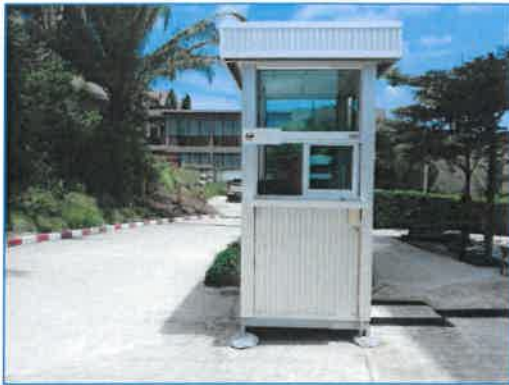
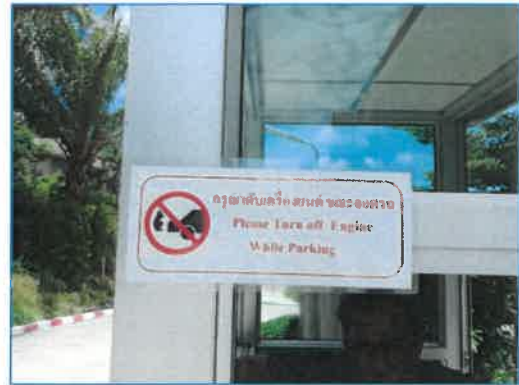
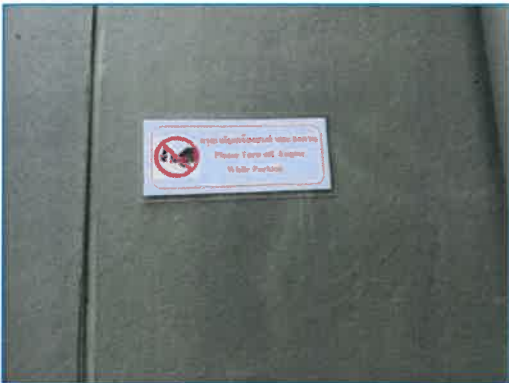
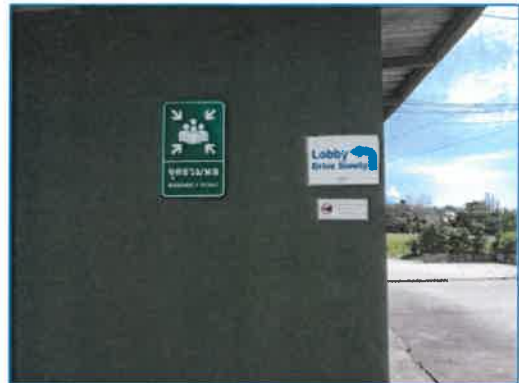
(2) ทำป้ายประชาสัมพันธ์ให้ดับเครื่องยนต์เมื่อจอดรถ	✓	โรงแรมได้ติดตั้งป้ายเตือนดับเครื่องยนต์ในกรณีที่ไม่มีรถขับเคลื่อนบริเวณที่จอดรถของโรงแรม ได้แก่ “กรุณาดับเครื่องยนต์เมื่อรถจอดสนิท”	- ภาพถ่ายที่ 2.2-1 ป้ายเตือนดับเครื่องยนต์เมื่อจอดรถ

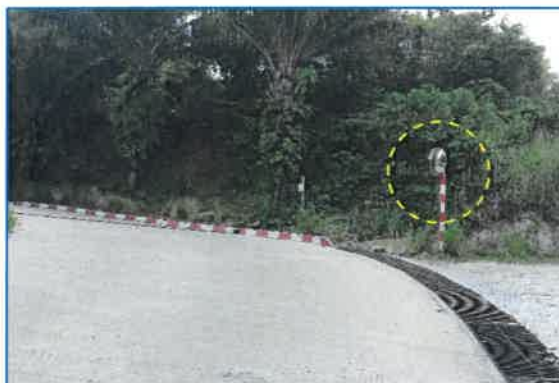
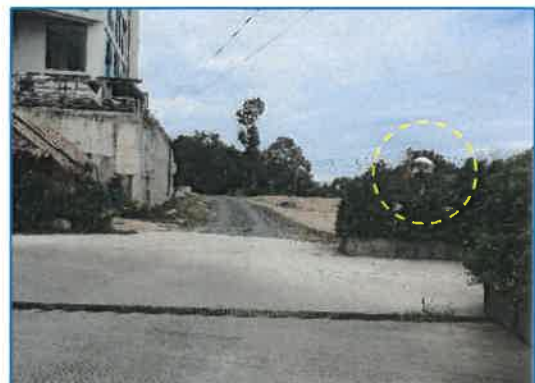
ภาพถ่ายที่ 2.2-2 กระเจิงโคลนถนนภายในโรงแรม

3.1.4 การใช้ประโยชน์ที่ดิน ตามกฎหมายฉบับที่ 20(พ.ศ.2532) ออกตาม ความในพระราชบัญญัติ ควบคุมอาคาร พ.ศ. 2522	-		-	-
3.2 การคมนาคมขนส่ง	(1) ติดกระบอกบริเวณทางโค้งด้านหน้าโครงการเพื่อเพิ่ม ทัศนวิสัยในการมองและเพิ่มความปลอดภัย	✓	- โรงแรมได้ติดตั้งกระบอกโค้งบริเวณถนนภายในโรงแรม บริเวณที่ ต้องการเพิ่มทัศนวิสัยในการมองและเพิ่มความปลอดภัย	- ภาพถ่ายที่ 2.2-2 กระบอกโค้งถนนภายใน โรงแรม

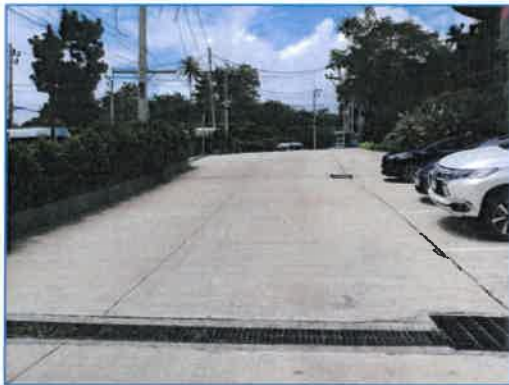
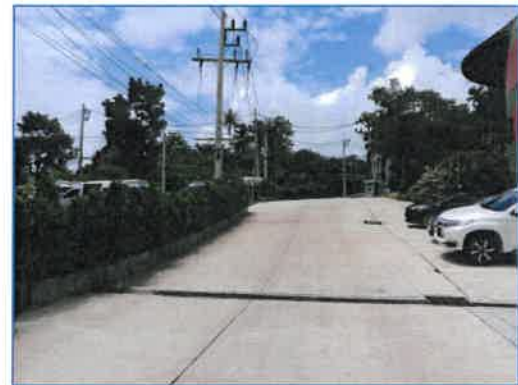
ภาพถ่ายที่ 2.2-3 ทางต่างระดับบริเวณทางเดินรถภายในโรงแรม

(2) จัดให้มียางชะลอความเร็ว หรือ ยางลูกระนาด Rubber Speed Bumper เพื่อชะลอความเร็วของรถในพื้นที่ โครงการ	✓	- โรงแรมจัดให้สภาพพื้นถนนภายในโรงแรมมีลักษณะต่างระดับเป็น ระยะๆ เพื่อชะลอความเร็วของรถในพื้นที่โครงการ	- ภาพถ่ายที่ 2.2-3 ทางต่างระดับบริเวณ ทางเดินรถภายใน โรงแรม

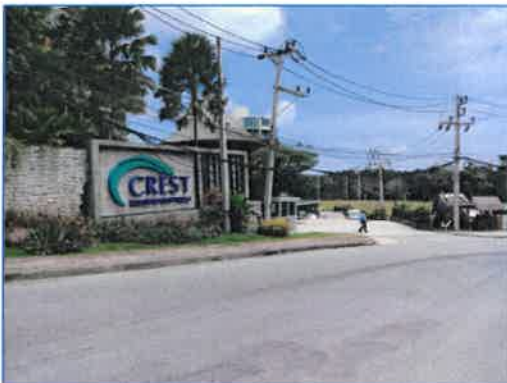
ภาพถ่ายที่ 2.2-4 บ้ายแสดงทางเข้า-ออกโครงการ

(4) จัดตั้งป้ายโครงการ ลูกศรแสดงทิศทางบริเวณเข้า-ออกโครงการ ที่สามารถมองเห็นได้ชัดเจน และในระยะทางที่จะชะลอรถได้ทันก่อนเข้าสู่โครงการได้อย่างปลอดภัย	✓	- โรงแรมได้จัดตั้งป้ายโรงแรม ที่สามารถมองเห็นได้ชัดเจน และในระยะทางที่จะชะลอรถได้ทันก่อนเข้าสู่โครงการได้อย่างปลอดภัย	- ภาพถ่ายที่ 2.2-4 ป้ายโรงแรม

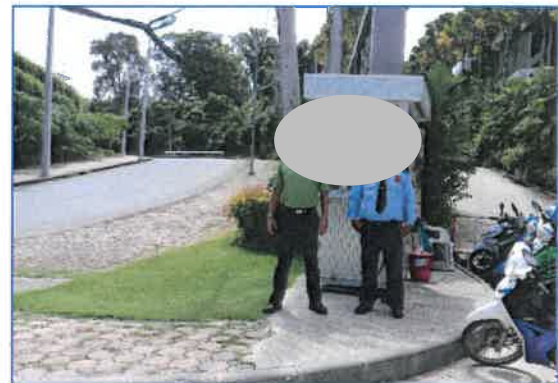
ภาพถ่ายที่ 2.2-5 เจ้าหน้าที่รักษาความปลอดภัย
ของโรงแรม

3.2 การคมนาคมขนส่ง (ต่อ)	(3) ห้ามผู้พักอาศัยในโครงการจอดรถบริเวณทางเข้า-ออก หรือบนถนนสาธารณะจำยอมและบริเวณไหล่ทาง เพื่อป้องกันการกีดขวางการจราจร	✓	- โรงแรมจัดให้มีเจ้าหน้าที่รักษาความปลอดภัยคอยดูแลความเป็นระเบียบของการจราจรภายในโรงแรมให้เรียบร้อยและปลอดภัยจากอุบัติเหตุ	- ภาพถ่ายที่ 2.2-5 เจ้าหน้าที่รักษาความปลอดภัยของโรงแรม

(5) ควบคุมการจราจรบริเวณทางเข้า-ออกพื้นที่โครงการ โดยจัดให้เจ้าหน้าที่รักษาความปลอดภัยคอยควบคุมดูแลและตรวจรถเข้า-ออกตลอดเวลา	✓	- โรงแรมจัดให้มีเจ้าหน้าที่รักษาความปลอดภัยคอยควบคุมดูแลและตรวจรถเข้า-ออกเป็นกะตลอด 24 ชั่วโมง	- ภาพถ่ายที่ 2.2-5 เจ้าหน้าที่รักษาความปลอดภัยของโรงแรม

(8) ห้ามจอดรถทุกชนิดบริเวณทางเข้าออก บนถนนสาธารณะ และบริเวณไหล่ทาง	✓	- โรงแรมจัดให้มีเจ้าหน้าที่รักษาความปลอดภัยคอยควบคุมดูแลและตรวจรถเข้า-ออกเป็นกะตลอด 24 ชั่วโมง	- ภาพถ่ายที่ 2.2-5 เจ้าหน้าที่รักษาความปลอดภัยของโรงแรม

(10) ประสานงานกับเทศบาลเมืองปาดัง ให้มีเครื่องหมายการจราจร โดยให้ติดป้ายห้ามจอด และสัญลักษณ์ขาวแดง บริเวณปากทางเข้าออกหน้าโครงการ	✓ - โรงแรมจัดให้มีเจ้าหน้าที่รักษาความปลอดภัยคอยควบคุมดูแลและตรวจรถเข้า-ออกเป็นกะตลอด 24 ชั่วโมง	- ภาพถ่ายที่ 2.2-5 เจ้าหน้าที่รักษาความปลอดภัยของโรงแรม

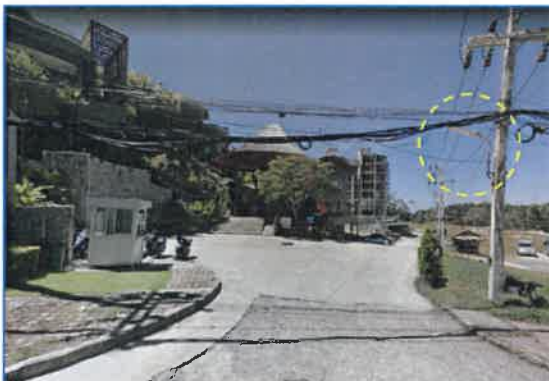
ภาพถ่ายที่ 2.2-6 ระบบไฟฟ้าส่องสว่าง บริเวณ
ทางเข้า-ออกโครงการ

(6) จัดให้มีระบบไฟฟ้าส่องสว่าง บริเวณทางเข้า-ออกโครงการ และทางจราจรให้เพียงพอ	✓	- โรงแรมติดตั้งระบบไฟฟ้าส่องสว่าง บริเวณทางเข้า-ออกโรงแรม	- ภาพถ่ายที่ 2.2-6 ระบบไฟฟ้าส่องสว่าง บริเวณทางเข้า-ออกโรงแรม

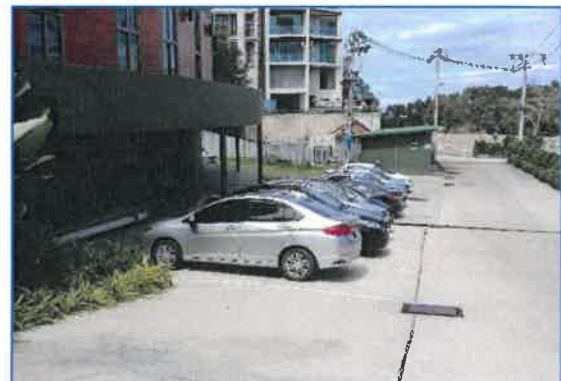
(7) จัดให้มีที่จอดรถยนต์ จำนวน 35 คัน เป็นไปตามกฎกระทรวง ฉบับที่ 7 (พ.ศ. 2517) และฉบับที่ 64 (พ.ศ. 2555) และเพียงพอต่อผู้พักอาศัยและการใช้บริการต่างๆ เพื่อเป็นการป้องกันไม่ให้เกิดการแออัดในโครงการจอดรถกีดขวางเส้นทางการจราจร	✓	- โรงแรมจัดให้มีที่จอดรถภายในบริเวณโรงแรมซึ่งมีความเพียงพอต่อผู้เข้าพักอาศัย	- ภาพถ่ายที่ 2.2-7 ที่จอดรถภายในโรงแรม

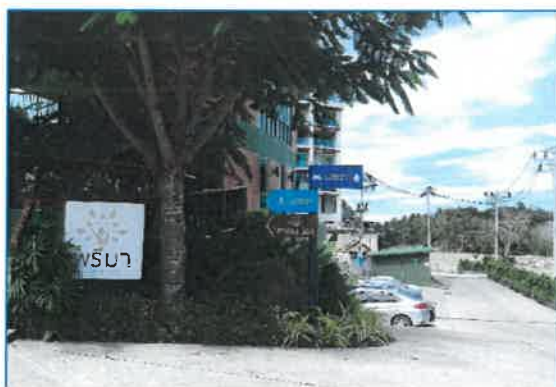
ภาพถ่ายที่ 2.2-8 ลูกศรแสดงทิศทางเดินรถเข้า-ออก
ภายในโรงแรม

(11) จัดให้มีระบบการจราจรที่ปลอดภัย โดยติดตั้งป้ายแสดงทิศทางเดินรถเข้า-ออกภายในพื้นที่โครงการ	✓ - โรงแรมได้จัดทำลูกศรแสดงทิศทางเดินรถเข้า-ออกภายในโรงแรม พร้อมจัดให้มีเจ้าหน้าที่รักษาความปลอดภัยคอยควบคุมดูแลและตรวจรถเข้า-ออกเป็นกะตลอด 24 ชั่วโมง	- ภาพถ่ายที่ 2.2-8 ลูกศรแสดงทิศทางเดินรถเข้า-ออก

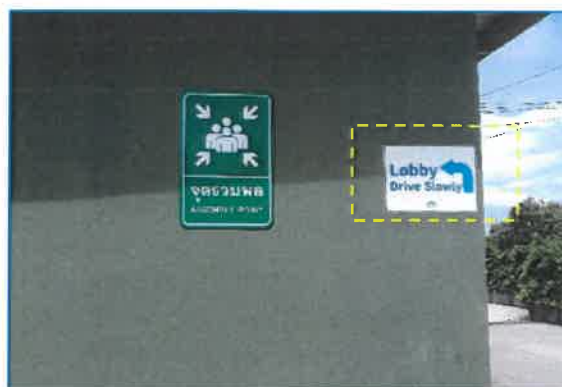
1.5 เสียงและความสั่นสะเทือน	(1) จำกัดความเร็วของรถยนต์ภายในพื้นที่โครงการให้ไม่เกิน 30 กิโลเมตร/ชั่วโมง	✓	- โรงแรมได้ติดตั้งป้ายเตือนชะลอความเร็วรถภายในโรงแรม	- ภาพถ่ายที่ 2.2-9 ป้ายเตือนชะลอความเร็วรถ

(12) ติดตั้งป้ายจำกัดความเร็วภายในพื้นที่โครงการ	✓ - โรงแรมได้ติดตั้งป้ายเตือนชะลอความเร็วภายในโรงแรม	- ภาพถ่ายที่ 2.2-9 ป้ายเตือนชะลอความเร็วรถ
3.3 การใช้น้ำ	(1) จัดให้มีถังเก็บน้ำใต้ดิน ก่อนใช้เครื่องสูบน้ำ แจกจ่ายไปยังส่วนต่างๆ ของแต่ละอาคาร รวมปริมาตรเก็บกักน้ำ 140 ลูกบาศก์เมตร จำนวน 2 ถัง โครงการสำรองน้ำไว้ใช้ได้ประมาณ 2 วัน	✓ - โรงแรมจัดให้มีถังเก็บน้ำใต้ดิน พร้อมระบบกรองน้ำใช้ ก่อนใช้เครื่องสูบน้ำ แจกจ่ายไปยังส่วนต่างๆ ของแต่ละอาคาร	- ภาพถ่ายที่ 2.2-10 ระบบกรองน้ำใช้

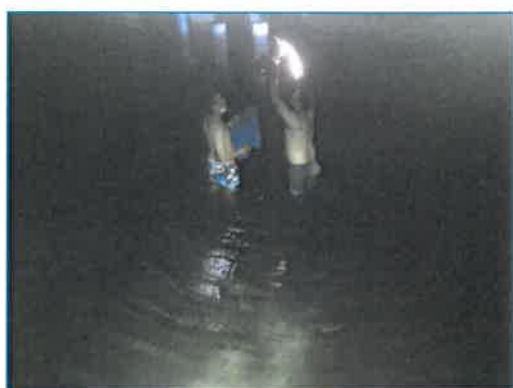
ภาพถ่ายที่ 2.2-11 การล้างทำความสะอาดถังน้ำใช้

3.3 การใช้น้ำ (ต่อ)	(3) จัดให้มีเจ้าหน้าที่คอยดูแลล้างทำความสะอาดถังน้ำเป็นประจำทุกๆ 6 เดือน	✓	- โรงแรมมีการล้างทำความสะอาดถังน้ำใช้ เป็นประจำทุกๆ 6 เดือน	- ภาพถ่ายที่ 2.2-11 การล้างทำความสะอาด ถังน้ำใช้

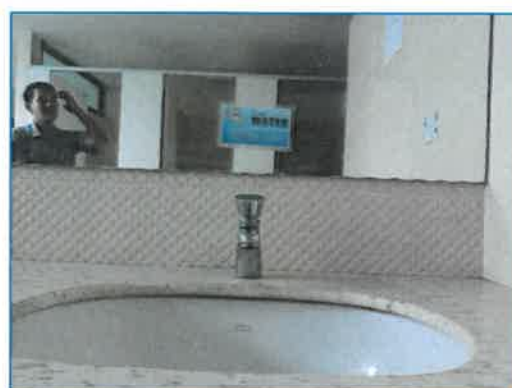
ภาพถ่ายที่ 2.2-12 ป้ายรณรงค์การประหยัดน้ำ

(4) มีการรณรงค์ให้ร่วมกันประหยัดน้ำ และเลือกใช้ สุขภัณฑ์ประหยัดน้ำ	✓	- โรงแรมเลือกใช้สุขภัณฑ์ประหยัดน้ำทั้งในส่วนห้องพักของลูกค้ และ ออฟฟิศของโรงแรม โดยคัดเลือก spec ของรุ่นสุขภัณฑ์ที่ใช้ตั้งแต่ ขั้นตอนการก่อสร้างโรงแรม พร้อมจัดทำป้ายรณรงค์การประหยัดน้ำ ในห้องพักของลูกค้	- ภาพถ่ายที่ 2.2-12 ป้ายรณรงค์การประหยัด น้ำ

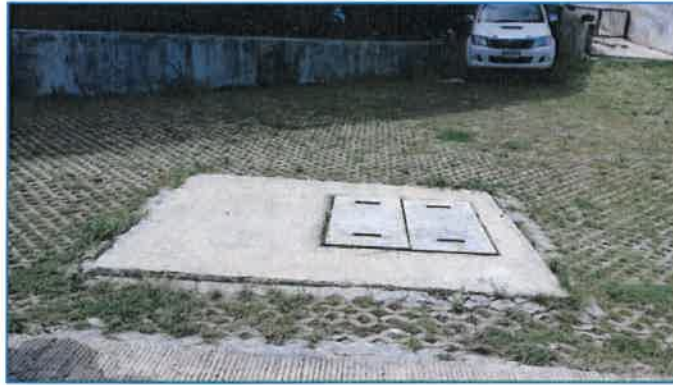
ภาพถ่ายที่ 2.2-13 บ่อหนึ่งน้ำของโรงแรม

3.4 การระบายน้ำและป้องกัน น้ำท่วม	(1) จัดให้มีบ่อหน่วงน้ำของโครงการ มีปริมาตร 370 ลูกบาศก์เมตร จำนวน 1 บ่อ บริเวณด้านหน้าโครงการ เพื่อหน่วงน้ำฝนไว้ในโครงการ โดยโครงการจะสูบ น้ำออกด้วยเครื่องสูบน้ำ จำนวน 2 เครื่อง (ทำงาน สลับกัน) มีอัตราการสูบน้ำ 0.1190 ลูกบาศก์เมตร/ วินาที (2) ออกแบบให้มีบ่อพักน้ำ และติดตั้งตะแกรงดัก มูลฝอย บริเวณจุดระบายน้ำออกจากท่อระบายน้ำของโครงการ	✓	- โรงแรมจัดให้มีบ่อหน่วงน้ำปริมาตรที่กำหนด เพื่อหน่วงน้ำฝนไว้ ภายในโรงแรม พร้อมออกแบบให้มีบ่อพักน้ำ และติดตั้งตะแกรงดัก มูลฝอย บริเวณจุดระบายน้ำออกจากท่อระบายน้ำของโรงแรม	- ภาพถ่ายที่ 2.2-13 บ่อหน่วงน้ำของโรงแรม

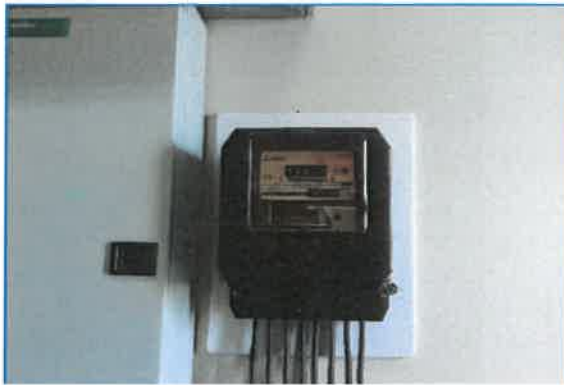
ภาพถ่ายที่ 2.2-15 ระบบมิเตอร์ไฟฟ้าของระบบ
บำบัดน้ำเสีย

(4) ติดตั้งมิเตอร์ระบบบำบัดน้ำเสียแยกจากระบบไฟฟ้าส่วนอื่น เพื่อตรวจสอบและควบคุมให้มีการเดินระบบบำบัดน้ำเสียตลอดเวลา	✓	- โรงแรมมีการติดตั้งมิเตอร์ระบบบำบัดน้ำเสียเพื่อตรวจสอบและควบคุมให้มีการเดินระบบบำบัดน้ำเสียตลอดเวลา	- ภาพถ่ายที่ 2.2-15 ระบบมิเตอร์ไฟฟ้าของ ระบบบำบัดน้ำเสีย

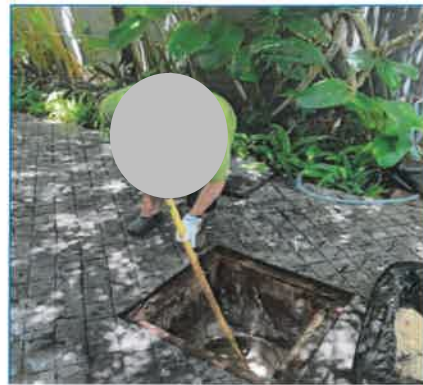
ภาพถ่ายที่ 2.2-16 การตักกากไขมัน

3.5 การจัดการน้ำเสีย (ต่อ)	(8) จัดให้มีพนักงานดูแลถังดักไขมันรวม โดยนำตะกั่วตกเศษอาหารทิ้งอย่างสม่ำเสมอ เพื่อให้ไม่ให้เกิดอาหารบูดเน่า และทำการดักไขมันออกตามความจำเป็นทุก 7-10 วัน นอกจากนี้จะมีการล้างถังดักไขมันทุก 6 เดือน เพื่อให้การทำงานของถังดักไขมันมีประสิทธิภาพ โดยกากไขมันที่ต้องกำจัดจะนำไปตากแห้งก่อน รวบรวมให้เทศบาลเมืองป่าตองเก็บขนไปกำจัดต่อไป	✓	- โรงแรมจัดให้มีเจ้าหน้าที่คอยกวาดเศษอาหารและรวบรวมลงถังขยะทุกครั้ง โดยมีการดักไขมันออกทุกอย่างอย่างน้อย 1 ครั้ง/สัปดาห์ ตามตารางที่กำหนดไว้ และจ้างบริษัทเอกชนเข้าดูดบ่อดักไขมันเพื่อนำไปกำจัดเดือนละ 1 ครั้ง	- ภาพถ่ายที่ 2.2-16 การดักกากไขมัน

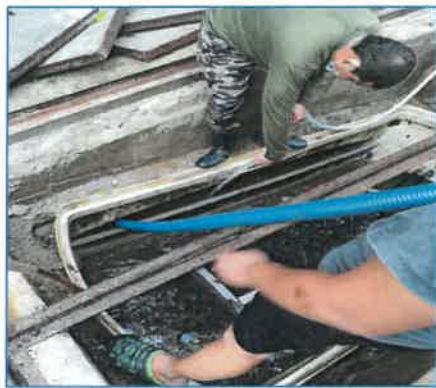
ภาพถ่ายที่ 2.2-17 การดูดกากตะกอนจากระบบบำบัดน้ำเสีย

(9) สูบตะกอนจากบ่อดักตะกอนอย่างสม่ำเสมอ โดยติดต่อบริษัทผู้ดูแลของเทศบาลเมืองป่าตองให้เข้ามาดำเนินการ	✓	- โรงแรมได้ทำการสูบตะกอนจากบ่อดักตะกอนอย่างสม่ำเสมอ	- ภาพถ่ายที่ 2.2-17 การดูดกากตะกอนจาก ระบบบำบัดน้ำเสีย

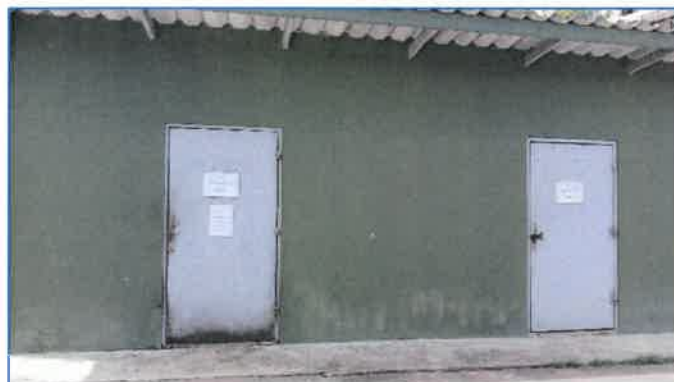
ภาพถ่ายที่ 2.2-19 ห้องพักขยะรวม แบ่งเป็นห้องพักขยะเปียก และขยะแห้ง

(8) ระบบห้องพักรวมจะต้องเป็นระบบปิดและมีพื้นที่ให้พนักงานแยกขยะอันตรายและขยะรีไซเคิลออกจากขยะแห้งด้วย	✓	- ระบบห้องพักรวมที่จัดไว้เป็นจุดรวบรวมมูลฝอยของโรงแรมมีลักษณะเป็นระบบปิด ป้องกันกลิ่น และสัตว์รบกวน	- ภาพถ่ายที่ 2.2-19 ห้องพักรวมของโรงแรม

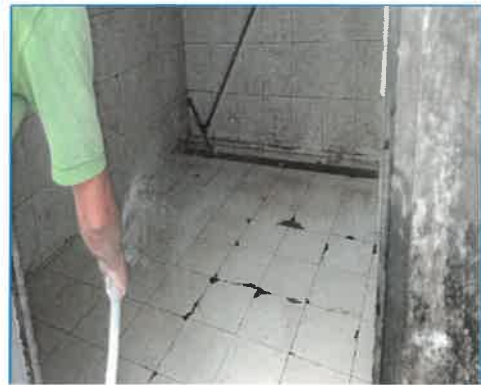
3.6 การจัดการขยะมูลฝอย (ต่อ)	(5) ทำความสะอาดห้องพักรวมทุกครั้งหลังจากการมาเก็บขยะ เพื่อป้องกันกลิ่นรบกวน และน้ำเสียที่เกิดจากการทำความสะอาดห้องพักรวมจะรวบรวมเข้าสู่ระบบบำบัดน้ำเสียสำเร็จรูปของโครงการเพื่อบำบัดต่อไป	✓	- โรงแรมจัดให้มีเจ้าหน้าที่ทำความสะอาดห้องพักรวมทุกครั้งภายหลังจากการขยะของเทศบาลเมืองป่าตองเข้าทำการเก็บขน	- ภาพถ่ายที่ 2.2-20 การทำความสะอาดห้องพักรวม

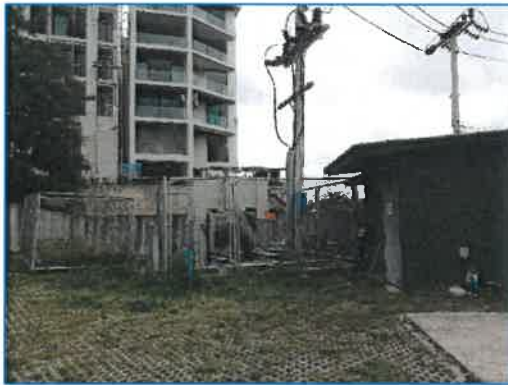
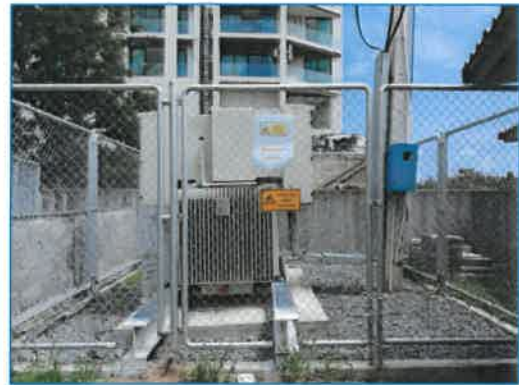
ภาพถ่ายที่ 2.2-21 หม้อแปลงไฟฟ้าพร้อมป้ายเตือน

3.7 ไฟฟ้า	(1) ติดตั้งหม้อแปลงไฟฟ้า ขนาด 1,250kVA จำนวน 1 ชุด	✓	- โรงแรมได้ติดตั้งหม้อแปลงแบบตั้งพื้น ซึ่งเป็นไปตามข้อกำหนดตามมาตรฐานการติดตั้งทางไฟฟ้าสำหรับประเทศไทย พ.ศ. 2545	- ภาพถ่ายที่ 2.2-21 หม้อแปลงไฟฟ้าพร้อม ป้ายเตือน

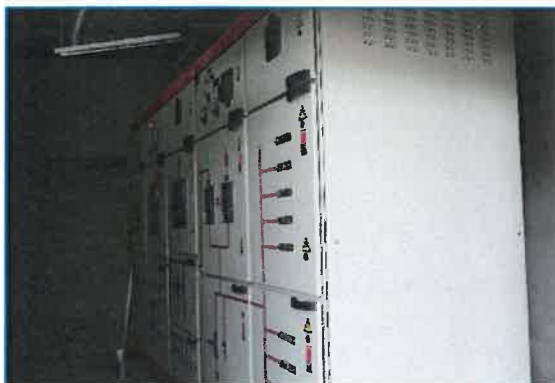
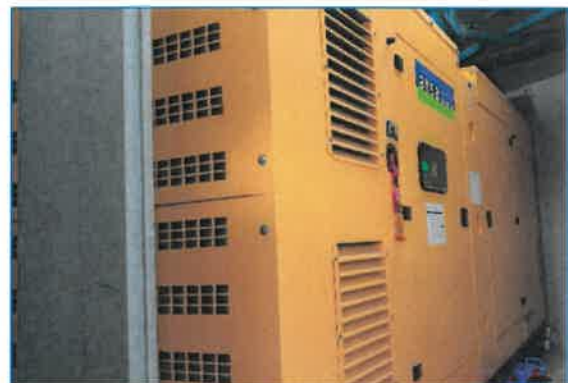
ภาพถ่ายที่ 2.2-22 Circuit Breaker ของโรงแรม

(4) ต้องมีแผ่นป้ายหรือสัญลักษณ์เตือนให้ระวังอันตรายจากไฟฟ้าแรงสูงติดตั้งไว้ในบริเวณที่เห็นได้ชัดเจน			
	(5) ติดตั้ง Circuit Breaker ด้านแรงดันต่ำ ซึ่งทำหน้าที่ตัดกระแสไฟฟ้าที่มีค่าสูงจากการลัดวงจรได้	✓	- โรงแรมได้ติดตั้ง Circuit Breaker : CB ด้านแรงดันต่ำขนาด 1,800AT/ 2,000AF ซึ่งทำหน้าที่ตัดกระแสไฟฟ้าที่มีค่าสูงจากการลัดวงจรได้ ตั้งแต่โรงแรมเริ่มเปิดดำเนินการ	- ภาพถ่ายที่ 2.2-22 Circuit Breaker ของ โรงแรม

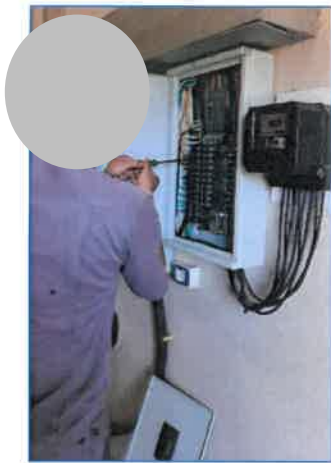
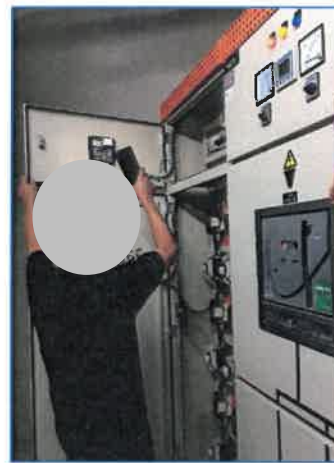
(10) บำรุงรักษาอุปกรณ์ระบบไฟฟ้าส่วนกลางเพื่อรักษาระดับการใช้ไฟฟ้าให้ต่ำ	✓	- โรงแรมจัดให้มีการบำรุงรักษาอุปกรณ์ระบบไฟฟ้าส่วนกลางโดยการตรวจสอบระบบควบคุมไฟฟ้า MDB เป็นประจำปีละ 1 ครั้ง	- ภาพถ่ายที่ 2.2-25 การตรวจสอบระบบควบคุมไฟฟ้า MDB

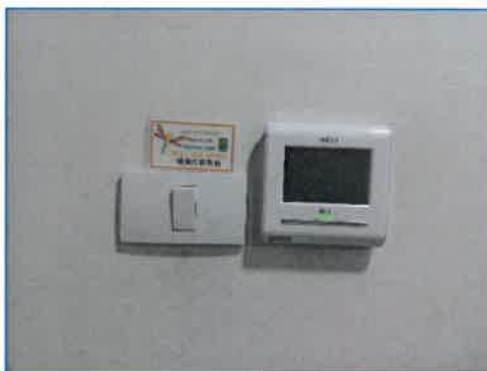
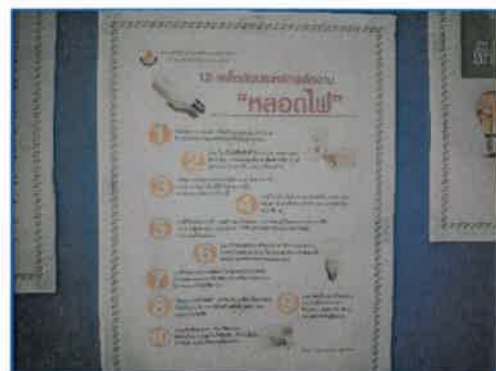
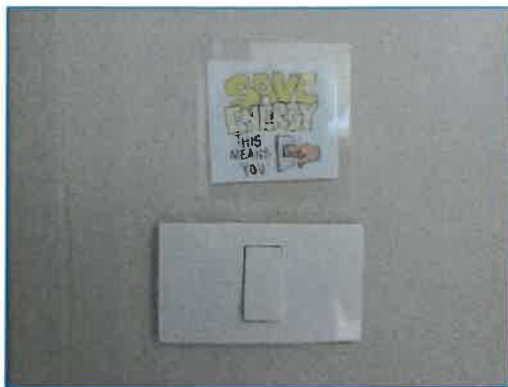
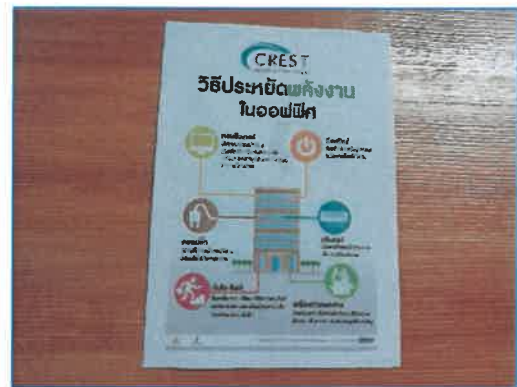
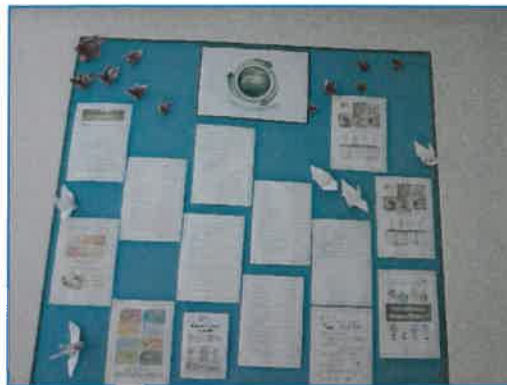
(11) ตรวจสอบและซ่อมบำรุงระบบไฟฟ้าส่วนกลางภายในโครงการให้อยู่ในสภาพดีอยู่เสมอ			
	(12) อบรมเจ้าหน้าที่ทุกคนให้ตระหนักในเรื่องการประหยัดพลังงานเป็นประจำ	✓	- โรงแรมได้ติดตั้งป้ายรณรงค์เพื่อการประหยัดพลังงานไว้ตามจุดต่างๆ	- ภาพถ่ายที่ 2.2-26 ป้ายรณรงค์การประหยัดพลังงาน

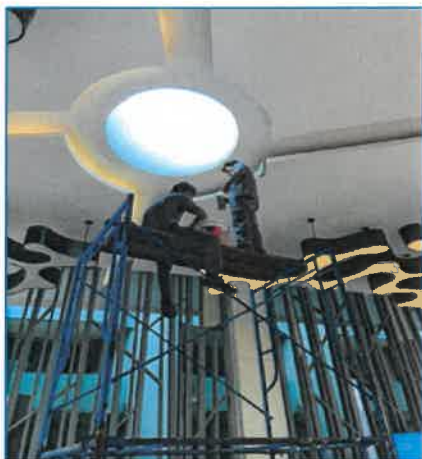
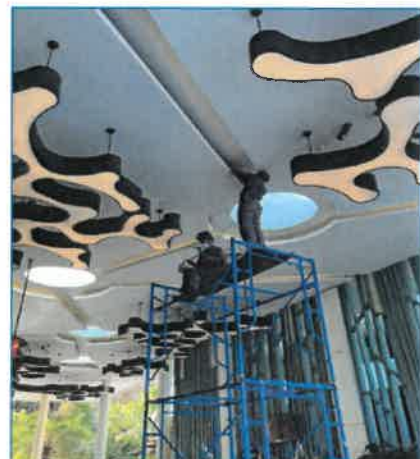
ภาพถ่ายที่ 2.2-27 การบำรุงรักษาหลอดไฟฟ้าส่องสว่าง

(13) รณรงค์ให้ผู้พักอาศัยใช้ไฟฟ้าอย่างประหยัด			
	(14) จัดเจ้าหน้าที่หมั่นทำความสะอาดหลอดไฟ และโคมไฟส่วนกลางอยู่เสมอ เพราะฝุ่นละอองที่เกาะหลอดไฟจะทำให้แสงสว่างลดน้อยลง	✓	- โรงแรมจัดให้มีเจ้าหน้าที่หมั่นดูแลความสะอาดของหลอดไฟ และโคมไฟส่วนกลางอยู่เสมอ พร้อมเปลี่ยนใหม่ตามอายุการใช้งาน	- ภาพถ่ายที่ 2.2-27 การบำรุงรักษาหลอดไฟฟ้ายส่องสว่าง

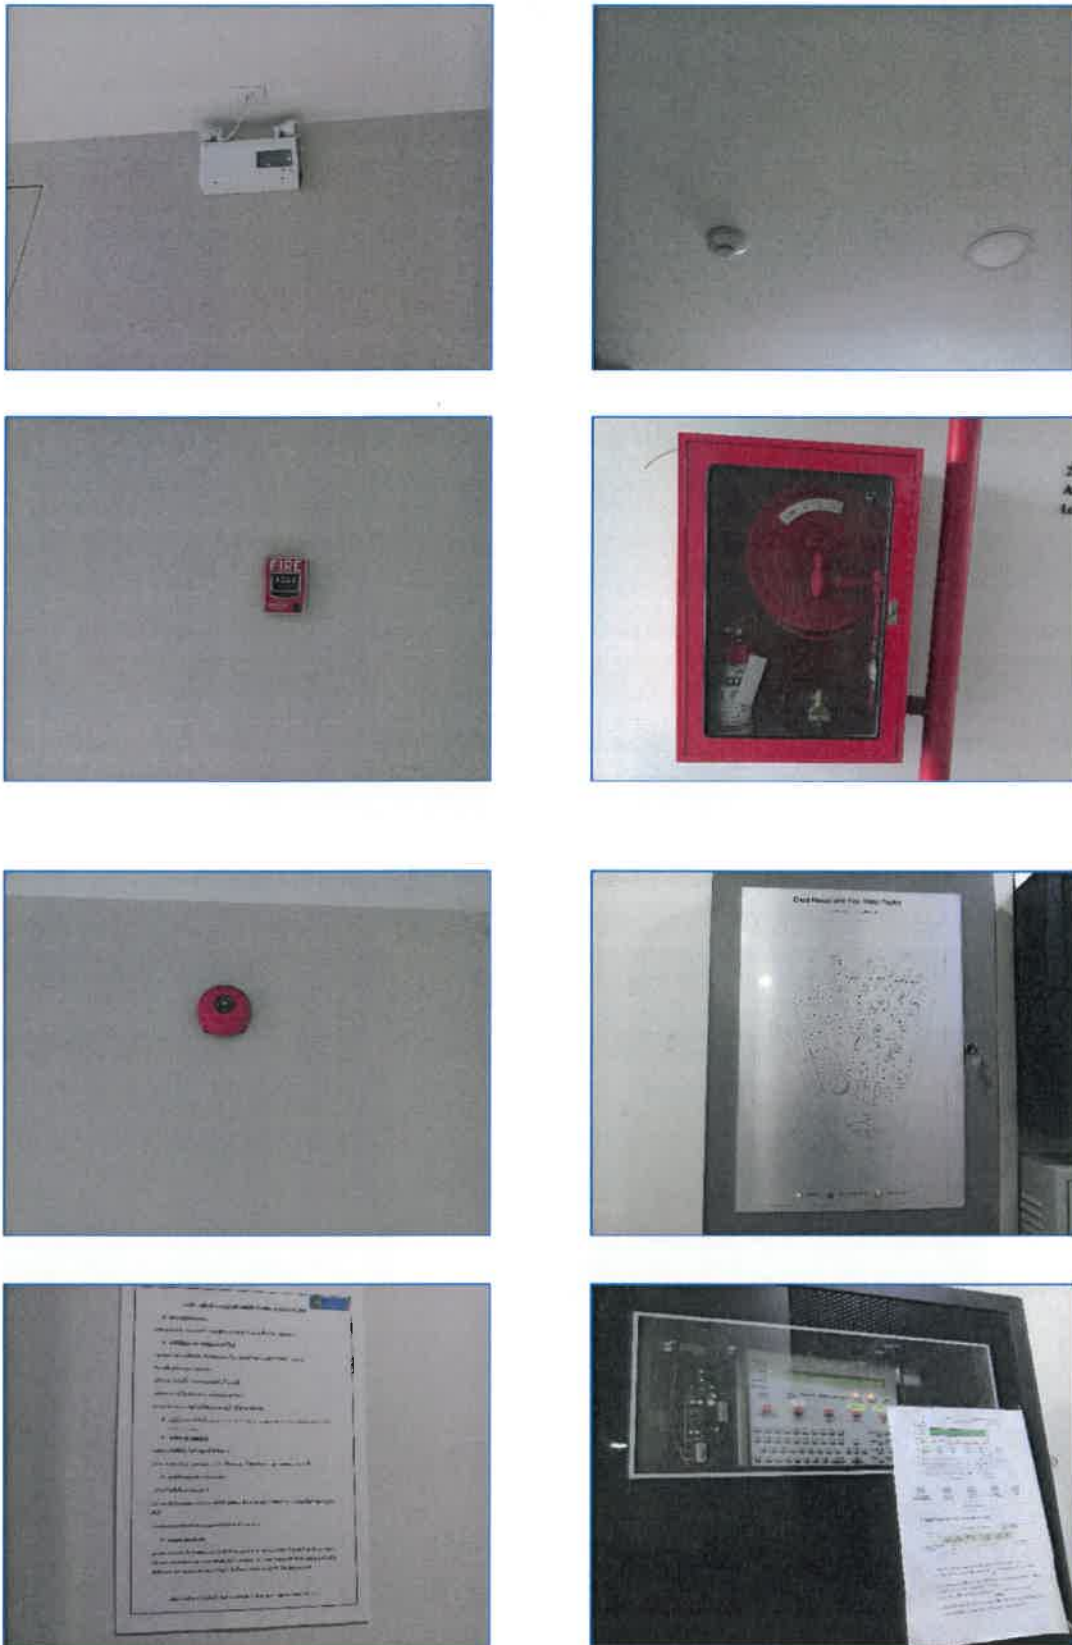
3.8 การป้องกันอัคคีภัย	(1) จัดให้มีระบบป้องกันและแจ้งเตือนอัคคีภัยของโครงการให้เป็นไปตามข้อกำหนดของกฎกระทรวงฉบับที่ 39 (พ.ศ. 2537) ฉบับที่ 47 (พ.ศ. 2540) และฉบับที่ 55 (พ.ศ. 2543) ออกตามความในพระราชบัญญัติควบคุมอาคาร พ.ศ. 2522	✓	- โรงแรมจัดให้มีระบบป้องกันและแจ้งเตือนอัคคีภัยภายในบริเวณพื้นที่ต่าง ๆ ของโรงแรม เช่น ห้องพัก ห้องส่วนกลาง โถงทางเดิน โถงลิฟท์ บันไดหลัก และบันไดหนีไฟ เป็นต้น	- ภาพถ่ายที่ 2.2-28 ระบบแจ้งเตือนอัคคีภัยและป้องกันอัคคีภัยภายในโรงแรม

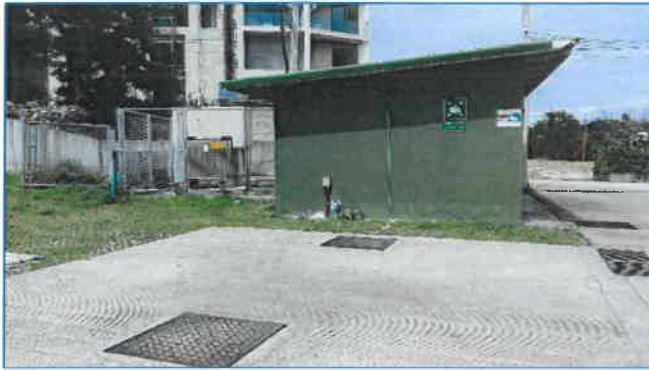
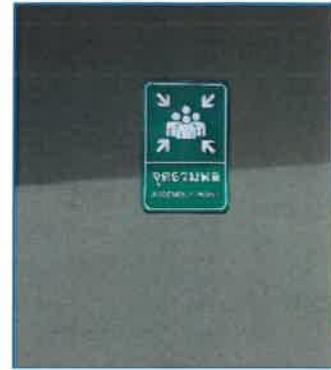
ภาพถ่ายที่ 2.2-29 จุตุรวมพลของโรงแรมบริเวณด้านหน้า

(4) จัดให้มีจุดรวมพลจำนวน 3 จุด มีพื้นที่จุดรวมพลรวมทั้งสิ้น 435.00 ตารางเมตร คิดเป็นสัดส่วนของพื้นที่จุดรวมพลต่อผู้พักอาศัยภายในโครงการเท่ากับ 1.22 ตารางเมตร/คน หรือ 0.82 คน/ตารางเมตร เมื่อคิดผู้อยู่อาศัยในโครงการสูงสุด 358 คน (รวมจำนวนพนักงาน)	✓	- โรงแรมจัดให้มีจุดรวมพลบริเวณด้านหน้าโรงแรม เพื่อให้สามารถอพยพได้อย่างสะดวกรวดเร็ว	- ภาพถ่ายที่ 2.2-29 จุดรวมพลของโรงแรมบริเวณด้านหน้า

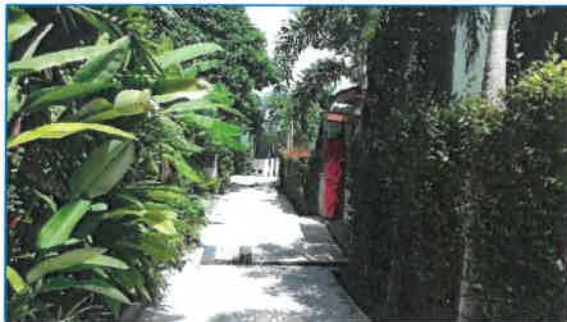
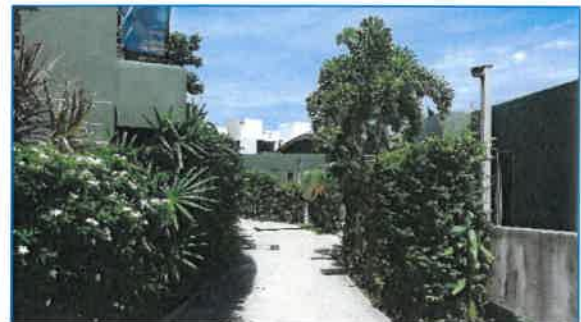
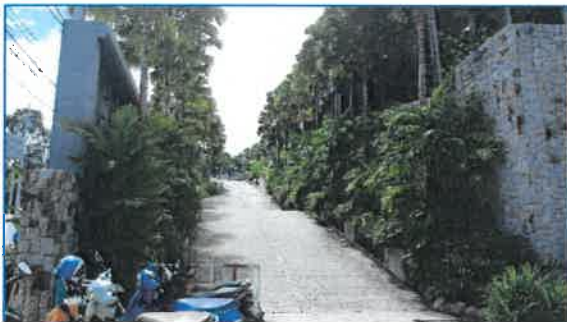
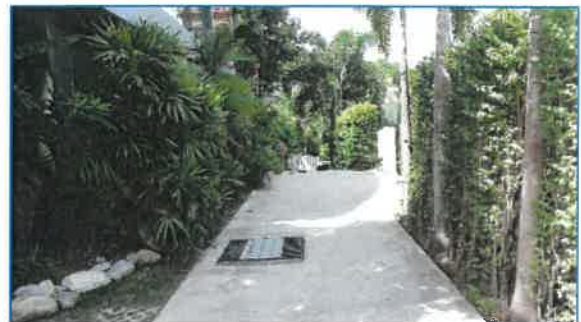
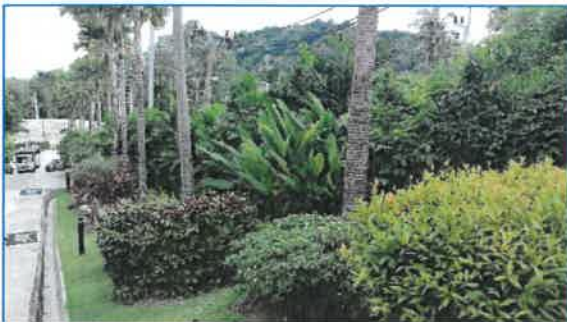
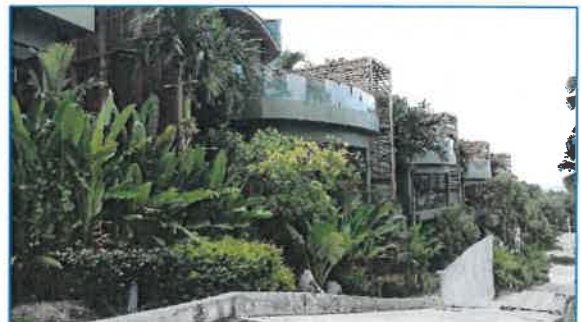
(10) ปลุกต้นไม้โดยรอบโครงการ โดยเป็นไม้ยืนต้นประมาณ 58 ต้น เพื่อช่วยในการดูดซับปริมาณก๊าซที่เกิดขึ้นจากระบบบำบัดน้ำเสียได้	✓	- โรงแรมได้จัดให้มีพื้นที่สีเขียวบริเวณโดยรอบโรงแรมเพื่อช่วยในการดูดซับปริมาณก๊าซที่เกิดขึ้นจากระบบบำบัดน้ำเสีย	- ภาพถ่ายที่ 2.2-35 พื้นที่สีเขียวของโรงแรม

(2) ปลูกไม้ยืนต้นบริเวณที่ว่างโดยรอบอาคารและพื้นที่โครงการ เพื่อให้อากาศเกิดการไหลเวียน และช่วยลดความร้อนให้กับโครงการและพื้นที่ข้างเคียงโครงการ	✓	- โรงแรมจัดให้มีการปลูกไม้ยืนต้นในบริเวณต่างๆ ของโรงแรม เพื่อเป็นที่สีเขียวของโรงแรม	- ภาพถ่ายที่ 2.2-35 พื้นที่สีเขียวของโรงแรม
