สรุปผลการปฏิบัติตามมาตรการป้องกันและแก้ไขผลกระทบสิ่งแวดล้อม

ตารางที่ 2.2-1 สรุปผลการปฏิบัติตามมาตรการป้องกันและแก้ไขผลกระทบสิ่งแวดล้อม โรงแรมศรีพันวา โฮเต็ล ของบริษัท ศรีพันวา แมเนจเม้นท์ จำกัด
ระยะดำเนินการ

โครงการ : โรงแรมศรีพันวา โฮเต็ล
เจ้าของโครงการ : บริษัท ศรีพันวา แมเนจเม้นท์ จำกัด
ที่ตั้งโครงการ : หมู่ที่ 8 ถนนศักดิ์เดช ตำบลวิชิต อำเภอเมืองภูเก็ต จังหวัดภูเก็ต
จัดทำรายงานโดย : บริษัท ภูเก็ต เอ็นไวรอนเมนทอล เซอร์วิส จำกัด
ช่วงเวลาที่ยาน : ระหว่างเดือนมกราคม-มิถุนายน 2565
ประเภทโครงการ : โรงแรม

รายงานผลการปฏิบัติตามมาตรการป้องกันและแก้ไขผลกระทบสิ่งแวดล้อม และมาตรการติดตามตรวจสอบคุณภาพสิ่งแวดล้อม
โรงแรมศรีพันวา โฮเต็ล ของบริษัท ศรีพันวา แมเนจเม้นท์ จำกัด
ระหว่างเดือนมกราคม-มิถุนายน 2565 (ระยะดำเนินการ)

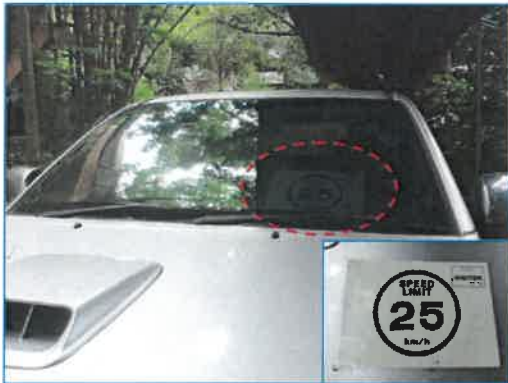
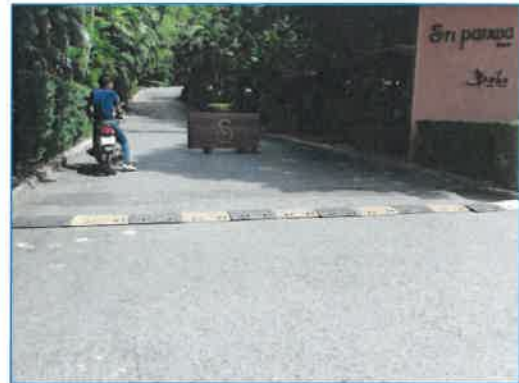
(2) จำกัดความเร็วของรถภายในโครงการ เพื่อป้องกันการฟุ้งกระจายของฝุ่นบริเวณผิวถนน โดยติดป้าย จำกัดความเร็ว หรือทำสัญญาณบนผิวถนน	- โรงแรมได้จัดให้มีแผ่นป้ายเตือน “จำกัดความเร็วไม่เกิน 25 กม./ชม.” แก่ผู้ที่มาติดต่อ โดยจะแจกแผ่นป้ายเตือนจำกัดความเร็วรถให้ติดตั้งไว้ด้านหน้ารถ ตลอดเวลาที่เข้าสู่โรงแรม และทำสัญญาณบนผิวถนน บริเวณทางเข้า-ออกโรงแรม	✓	- ภาพถ่ายที่ 2.2-1 ป้ายเตือนจำกัดความเร็วรถและสัญญาณบนผิวถนน

1.5 เสียงและความสั่นสะเทือน	(1) จำกัดความเร็วของรถยนต์ภายในพื้นที่โครงการให้ไม่เกิน 30 กิโลเมตร/ชั่วโมง	- โรงแรมได้จัดให้มีแผ่นป้ายเตือน "จำกัดความเร็วไม่เกิน 25 กม./ชม." แก่ผู้ที่มาติดต่อ โดยจะแจกแผ่นป้ายเตือนจำกัดความเร็วรถให้ติดตั้งไว้ด้านหน้ารถตลอดเวลาที่เข้าสู่โรงแรม และทำสัญญาณบนผิวถนนบริเวณทางเข้า-ออกโรงแรม	✓	- ภาพถ่ายที่ 2.2-1 ป้ายเตือนจำกัดความเร็วรถและสัญญาณบนผิวถนน

(2) ติดตั้งป้ายจำกัดความเร็วภายในพื้นที่โครงการ	- โรงแรมได้จัดให้มีแผ่นป้ายเตือน “จำกัดความเร็วไม่เกิน 25 กม./ชม.” แก่ผู้ที่มาติดต่อ โดยจะแจกแผ่นป้ายเตือนจำกัดความเร็วรถให้ติดตั้งไว้ด้านหน้ารถตลอดเวลาที่เข้าสู่โรงแรม และทำสัญญาณบนผิวถนนบริเวณทางเข้า-ออกโรงแรม	✓	- ภาพถ่ายที่ 2.2-1 ป้ายเตือนจำกัดความเร็วรถและสัญญาณบนผิวถนน

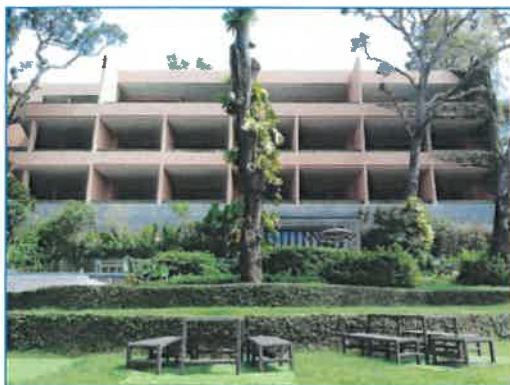
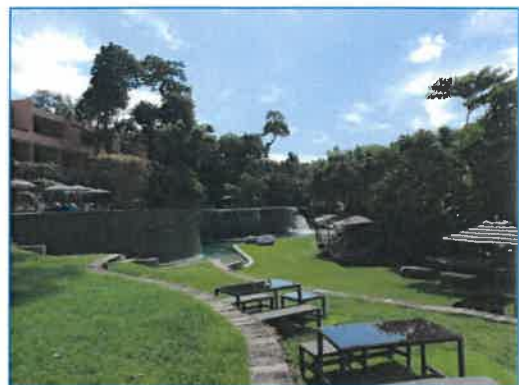
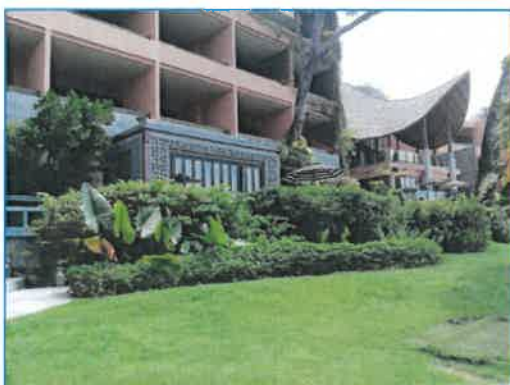
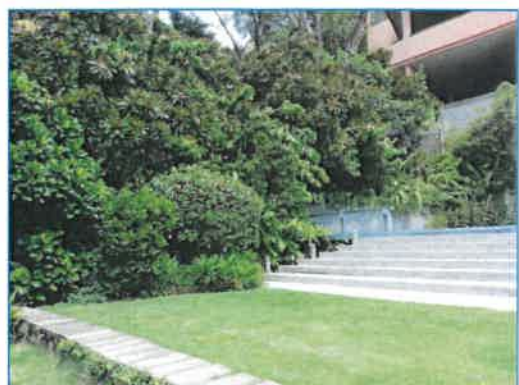
(3) จัดพื้นที่สีเขียวโดยรอบพื้นที่โครงการ รวมทั้งรักษา และเพิ่มพื้นที่สีเขียวบริเวณพื้นที่ว่าง เพื่อให้ช่วยดูดซับมลสารที่เกิดจากยานพาหนะที่เข้ามาในพื้นที่โครงการ	- โรงแรมได้จัดให้มีพื้นที่สีเขียวโดยรอบพื้นที่โรงแรม เพื่อให้ช่วยดูดซับมลสารที่เกิดจากยานพาหนะที่เข้ามาในพื้นที่โรงแรม	✓	- ภาพถ่ายที่ 2.2-2 พื้นที่สีเขียวของโรงแรม

(3) ปลุกไม้ยืนต้นเป็นรั้วกันเสียงโดยรอบโครงการ	- โรงแรมได้จัดให้มีพื้นที่สีเขียวโดยรอบพื้นที่โรงแรมเพื่อเป็นรั้วกันเสียงโดยรอบโรงแรม	✓	- ภาพถ่ายที่ 2.2-2 พื้นที่สีเขียวของโรงแรม

3.5 การจัดการน้ำเสีย (ต่อ)	(7) ปลุกต้นไม้โดยรอบโครงการ โดยเป็นไม้ยืนต้นประมาณ 41 ต้น เพื่อช่วยในการดูดซับปริมาณก๊าซที่เกิดขึ้นจากระบบบำบัดน้ำเสียได้	- โรงแรมได้จัดให้มีพื้นที่สีเขียวบริเวณโดยรอบโรงแรม เพื่อช่วยในการดูดซับปริมาณก๊าซที่เกิดขึ้นจากระบบบำบัดน้ำเสีย	✓	- ภาพถ่ายที่ 2.2-2 พื้นที่สีเขียวของโรงแรม

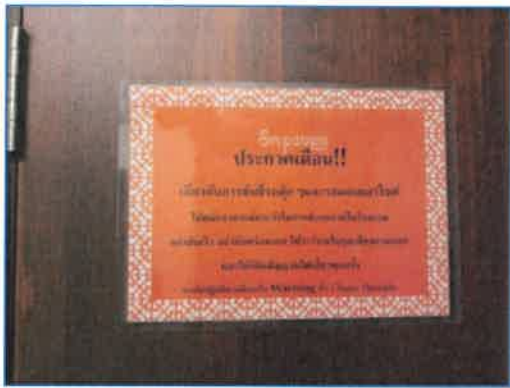
ภาพถ่ายที่ 2.2-3 ป้ายเตือนการขับขีรถภายในโรงแรม

3.2 การคมนาคมขนส่ง	(1) จัดให้มีระบบการจราจรที่ปลอดภัย โดยติดตั้งป้ายแสดงทิศทางเดินรถเข้า-ออกภายในพื้นที่โครงการ	- โรงแรมมีระบบจราจรที่ปลอดภัย โดยตั้งแต่ทางเข้าของโรงแรมจะมีเจ้าหน้าที่รักษาความปลอดภัยสอบถามข้อมูลบุคคลและสถานที่ที่ต้องการติดต่อ แล้วใช้วิทยุสื่อสารเพื่อแจ้งแก่เจ้าหน้าที่ประจำแต่ละจุดบนเส้นทางเดินรถ เพื่อให้ผู้มาติดต่อสามารถดูสัญญาณมือบอกทางไปยังพื้นที่โรงแรมได้ สำหรับพนักงานของโรงแรมได้มีนโยบายเตือนด้านการขับขี่รถด้วยความระมัดระวังเพื่อป้องกันอุบัติเหตุในโรงแรม	✓	- ภาพถ่ายที่ 2.2-3 ป้ายเตือนการขับขี่รถภายในโรงแรม

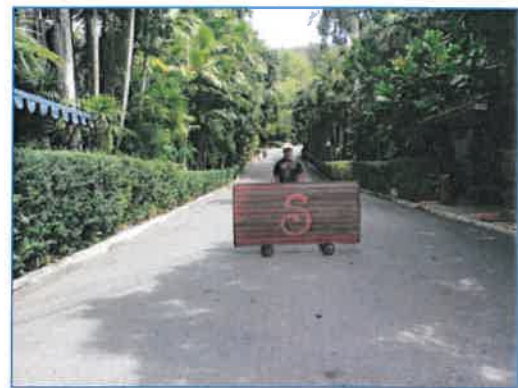
ภาพถ่ายที่ 2.2-4 เจ้าหน้าที่รักษาความปลอดภัย
ของโรงแรม

(3) ควบคุมการจราจรบริเวณทางเข้า-ออกพื้นที่โครงการ โดยจัดให้เจ้าหน้าที่รักษาความปลอดภัยคอยควบคุมดูแลและตรวจรถเข้า-ออกตลอดเวลา	- โรงแรมจัดให้มีเจ้าหน้าที่รักษาความปลอดภัยคอยควบคุมดูแลและตรวจรถเข้า-ออกเป็นกะตลอด 24 ชั่วโมง	✓	- ภาพถ่ายที่ 2.2-4 เจ้าหน้าที่รักษาความปลอดภัยของโรงแรม

3.2 การคมนาคมขนส่ง (ต่อ)	(6) ห้ามจอดรถทุกชนิดบริเวณทางเข้าออก บนถนน สาธารณะ และบริเวณไหล่ทาง	- โรงแรมจัดให้มีเจ้าหน้าที่รักษาความปลอดภัยคอย ควบคุมดูแลความเรียบร้อยบริเวณทางเข้า-ออกเป็น ตลอด 24 ชั่วโมง	✓	- ภาพถ่ายที่ 2.2-4 เจ้าหน้าที่รักษาความ ปลอดภัยของโรงแรม

3.8 การป้องกันอัคคีภัย (ต่อ)	(5) จัดให้มีพนักงานรักษาความปลอดภัย เพื่อดูแลความปลอดภัยในพื้นที่โครงการ	- โรงแรมจัดให้มีพนักงานรักษาความปลอดภัย โดยแบ่งเป็นกะ ตลอด 24 ชั่วโมง	✓	- ภาพถ่ายที่ 2.2-4 เจ้าหน้าที่รักษาความปลอดภัยของโรงแรม

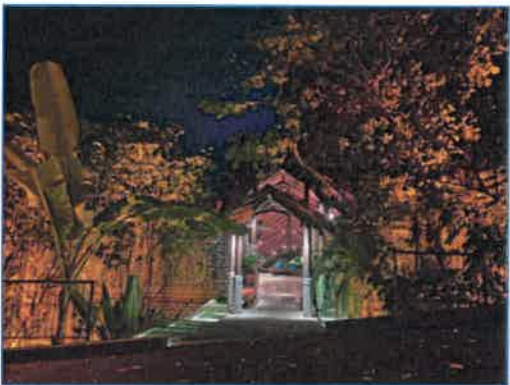
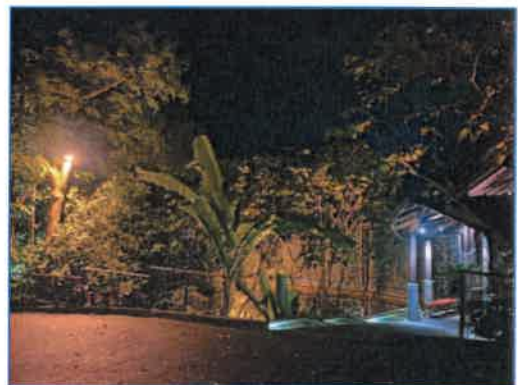
ภาพถ่ายที่ 2.2-5 ระบบไฟฟาส่องสว่าง บริเวณทางเข้า-ออกโครงการ

(4) จัดให้มีระบบไฟฟ้าส่องสว่าง บริเวณทางเข้า-ออกโครงการ และทางจราจรให้เพียงพอ	- โรงแรมติดตั้งระบบไฟฟ้าส่องสว่าง บริเวณทางเข้า-ออกโรงแรม	✓	- ภาพถ่ายที่ 2.2-5 ระบบไฟฟ้าส่องสว่างทางเข้า-ออกโรงแรม

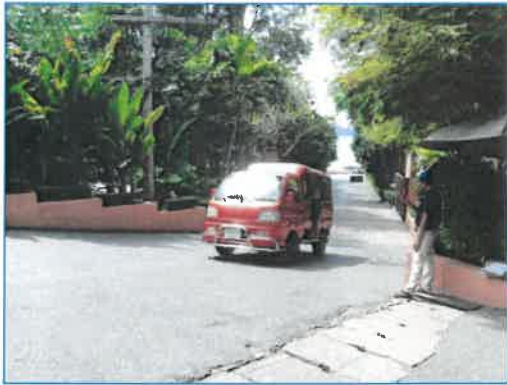
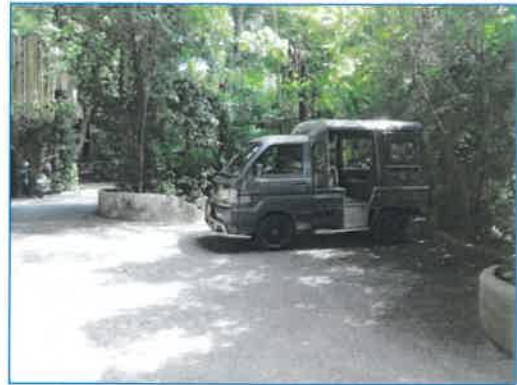
(5) จัดให้มีที่จอดรถยนต์ จำนวน 16 คัน เป็นไปตามกฎกระทรวง ฉบับที่ 7 (พ.ศ. 2517) และฉบับที่ 64 (พ.ศ. 2555) และเพียงพอต่อผู้พักอาศัยและการใช้บริการต่างๆ เพื่อเป็นการป้องกันไม่ให้เกิดของผู้พักอาศัยในโครงการจอดกีดขวางเส้นทางการจราจร	- โรงแรมจัดให้มีที่รถบริการรับ-ส่งแก่ผู้เข้าพักในโรงแรม ซึ่งกลุ่มลูกค้าโรงแรมส่วนใหญ่เป็นลูกค้าชาวต่างชาติที่ใช้รถบริการสาธารณะหรือเอกชนจากสนามบินมายังโรงแรม	✓	- ภาพถ่ายที่ 2.2-6 รถบริการภายในโรงแรม

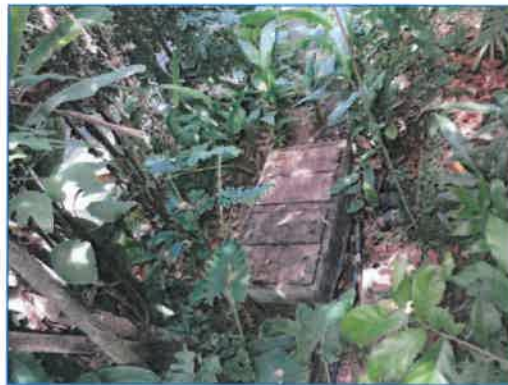
3.4 การระบายน้ำและป้องกันน้ำท่วม	(1) จัดให้มีบ่อหน่วงน้ำของโครงการ มีปริมาตร 135 ลูกบาศก์เมตร จำนวน 1 บ่อ บริเวณด้านทิศตะวันตกของโครงการ เพื่อหน่วงน้ำฝนไว้ภายในโครงการ	- โรงแรมจัดให้มีบ่อหน่วงน้ำ ปริมาตรที่กำหนด บริเวณด้านทิศตะวันตกของโครงการ เพื่อหน่วงน้ำฝนไว้ภายในโรงแรมก่อนระบายออกสู่ทางระบายน้ำสาธารณะ พร้อมออกแบบให้มีบ่อพักน้ำ และติดตั้งตะแกรงดักมูลฝอย บริเวณจุดระบายน้ำออกจากท่อระบายน้ำของโครงการ	✓	- ภาพถ่ายที่ 2.2-10 บ่อหน่วงน้ำและบ่อพักน้ำทั้งก่อนระบายออกสู่ทางระบายน้ำสาธารณะ

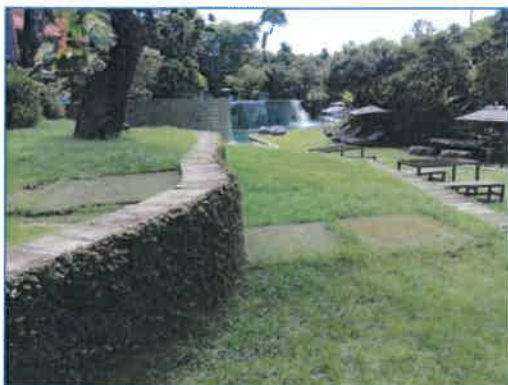
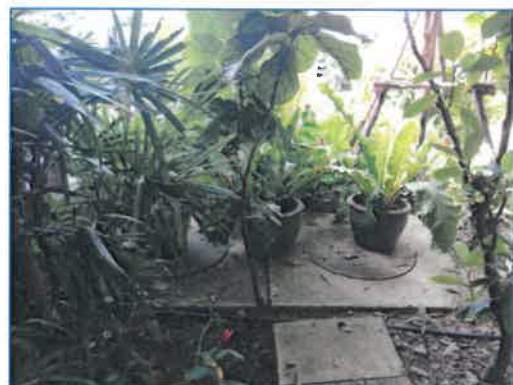
ภาพถ่ายที่ 2.2-11 ระบบบำบัดน้ำเสียสำเร็จรูปของโรงแรม และถังดักไขมัน

3.5 การจัดการน้ำเสีย	(1) บำบัดน้ำเสียทั้งหมดจากทุกกิจกรรมของโครงการ รวมถึงน้ำเสียจากห้องพักมูลฝอยรวมให้มีคุณภาพตามเกณฑ์มาตรฐานควบคุมการระบายน้ำทิ้งจากอาคารประเภท ค ก่อนปล่อยเข้าสู่บ่อซึมดิน น้ำบางส่วนจะไหลซึมลงดิน ส่วนน้ำที่ล้นจากบ่อซึมจะไหลไปตามท่อระบายน้ำภายในโครงการลงสู่บ่อน้ำทิ้ง โดยน้ำจากบ่อสูบน้ำล้นจะถูกสูบด้วยเครื่องสูบน้ำ เพื่อนำไปรดน้ำต้นไม้และพื้นที่สีเขียวภายในโครงการ	- โรงแรมจัดให้มีระบบบำบัดน้ำเสียชนิดสำเร็จรูป จำนวน 2 ชุดและถังดักไขมัน จำนวน 1 ชุด เพื่อบำบัดน้ำทิ้งให้มีคุณภาพตามเกณฑ์มาตรฐาน โดยได้ทำการติดตั้งเรียบร้อยแล้วตั้งแต่การก่อสร้างโรงแรม สำหรับน้ำที่ผ่านการบำบัดแล้วจะเข้าสู่บ่อพักน้ำ และติดตั้งตะแกรงดักมูลฝอย บริเวณจุดระบายน้ำก่อนระบายออกสู่ทางระบายน้ำสาธารณะ	✓	- ภาพถ่ายที่ 2.2-11 ระบบบำบัดน้ำเสียสำเร็จรูปของโรงแรมและถังดักไขมัน

3.5 การจัดการน้ำเสีย (ต่อ)	(2) โครงการจัดให้บ่อซึม ขนาดเส้นผ่านศูนย์กลาง 1 เมตร ลึก 1.70 เมตร จำนวน 8 และบ่อสูบน้ำล้น ขนาดเส้นผ่านศูนย์กลาง 1.20 เมตร ลึก 1.70 เมตร โดยน้ำจากบ่อสูบน้ำจะถูกนำไปรดน้ำต้นไม้และพื้นที่สีเขียวภายในโครงการ แบบห้วยหยดซึมดิน น้ำที่เหลือจากการรดน้ำต้นไม้ โครงการจะจัดให้มีการระบายน้ำทั้งดังกล่าว โดยรวบรวมผ่านบ่อตรวจคุณภาพน้ำก่อนระบายออกสู่รางระบายน้ำตามแนวถนนส่วนบุคคล (เจ้าของเดียวกัน) ด้านหน้าโครงการ	- โรงแรมจัดให้มีระบบบำบัดน้ำเสียชนิดสำเร็จรูป จำนวน 2 ชุดและถังดักไขมัน จำนวน 1 ชุด เพื่อบำบัดน้ำทิ้งให้มีคุณภาพตามเกณฑ์มาตรฐาน โดยได้ทำการติดตั้งเรียบร้อยแล้วตั้งแต่การก่อสร้างโรงแรม สำหรับน้ำที่ผ่านการบำบัดแล้วจะเข้าสู่บ่อกักน้ำ และติดตั้งตะแกรงดักมูลฝอย บริเวณจุดระบายน้ำก่อนระบายออกสู่ทางระบายน้ำสาธารณะ	✓	- ภาพถ่ายที่ 2.2-11 ระบบบำบัดน้ำเสีย สำเร็จรูปของโรงแรม และถังดักไขมัน

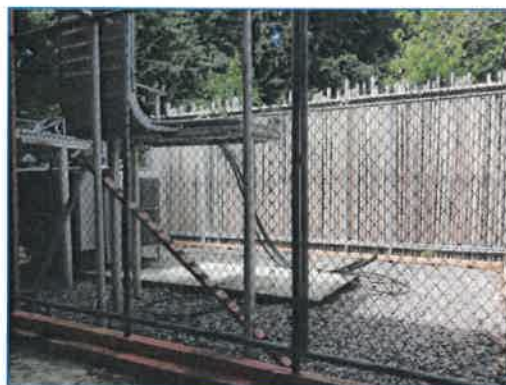
3.7 ไฟฟ้า	(1) ติดตั้งหม้อแปลงไฟฟ้า แบบแห้ง ขนาด 400/560 KVA จำนวน 1 ชุด เพื่อลดแรงดันต่ำเข้าสู่แผงจ่ายไฟฟ้าหลัก และติดตั้งเครื่องกำเนิดไฟฟ้าสำรอง ขนาด 120 kVA จำนวน 1 ชุด	- โรงแรมได้ติดตั้งหม้อแปลงไฟฟ้า ซึ่งเป็นไปตามข้อกำหนดตามมาตรฐานการติดตั้งทางไฟฟ้าสำหรับประเทศไทย พ.ศ. 2545	✓	- ภาพถ่ายที่ 2.2-15 หม้อแปลงไฟฟ้าของโรงแรม

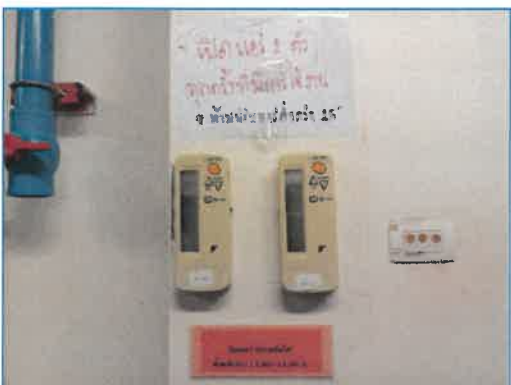
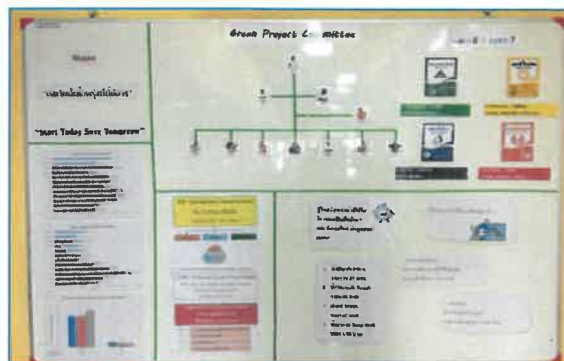
ภาพถ่ายที่ 2.2-17 บ้ายรณรงค์การประหยัดพลังงาน

(6) อบรมเจ้าหน้าที่ทุกคนให้ตระหนักในเรื่องการประหยัดพลังงานเป็นประจำ	- โรงแรมได้ติดป้ายรณรงค์การประหยัดพลังงานภายในโรงแรม นอกจากนี้ โรงแรมจัดให้มีโครงการ "GREEN PROJECT" ตามนโยบายของบริษัท ซึ่งการประหยัดพลังงานไฟฟ้าเป็นส่วนหนึ่งของโครงการที่ทำมาอย่างต่อเนื่อง	✓	- ภาพถ่ายที่ 2.2-17 ป้ายรณรงค์การประหยัดพลังงาน

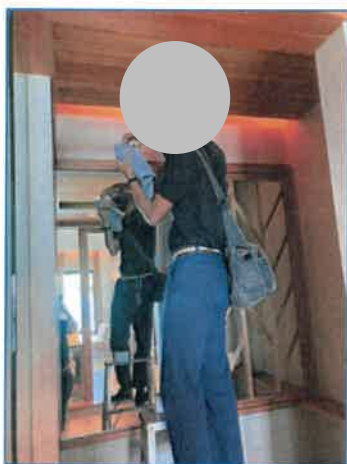
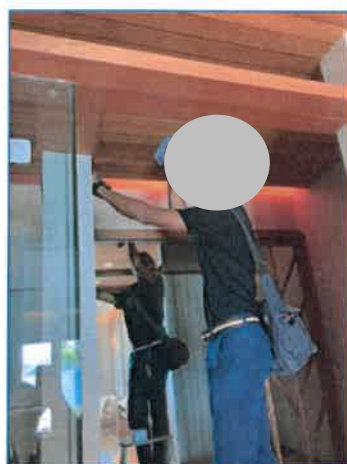
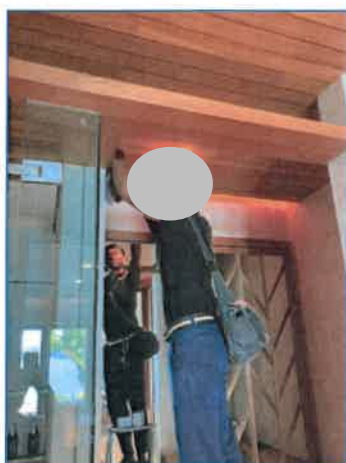
(7) รณรงค์ให้ผู้พักอาศัยใช้ไฟฟ้าอย่างประหยัด			
	(8) จัดเจ้าหน้าที่หมั่นทำความสะอาดหลอดไฟ และโคมไฟส่วนกลางอยู่เสมอ เพราะฝุ่นละอองที่เกาะหลอดไฟจะทำให้แสงสว่างลดน้อยลง	- โรงแรมจัดให้มีเจ้าหน้าที่หมั่นทำความสะอาดหลอดไฟและโคมไฟส่วนกลางอยู่เสมอ	✓	- ภาพถ่ายที่ 2.2-18 การทำความสะอาดหลอดไฟส่องสว่างของเจ้าหน้าที่

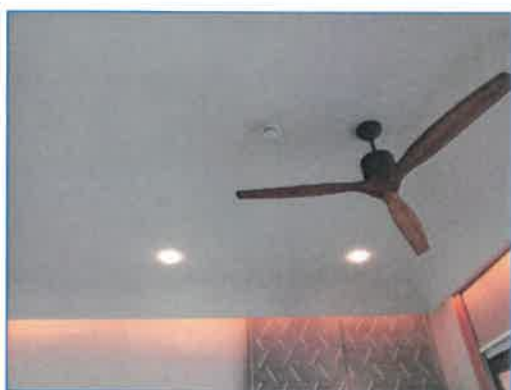
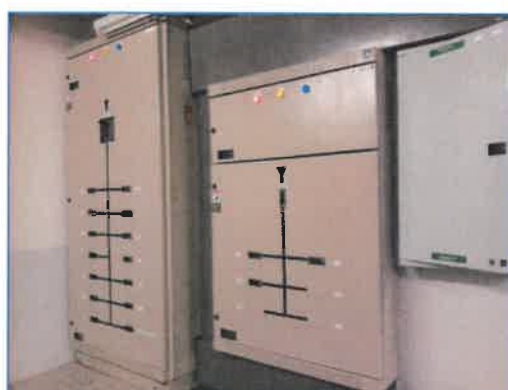
ภาพถ่ายที่ 2.2-19 ระบบแจ้งเตือนอัคคีภัยและป้องกันอัคคีภัยภายในโรงแรม

3.8 การป้องกันอัคคีภัย	(1) จัดให้มีระบบป้องกันและแจ้งเตือนอัคคีภัยของ โครงการให้เป็นไปตามข้อกำหนดของกฎกระทรวง ฉบับที่ 39 (พ.ศ. 2537) ฉบับที่ 47 (พ.ศ. 2540) และฉบับที่ 55 (พ.ศ. 2543) ออกตามความในพระ ราช บัญญัติควบคุมอาคาร พ.ศ. 2522	- โรงแรมจัดให้มีระบบป้องกันและแจ้งเตือนอัคคีภัย ภายในบริเวณพื้นที่ต่างๆ ของโรงแรม เช่น ห้องพัก ห้องส่วนกลาง โถงทางเดิน โถงลิฟท์ บันไดหลัก และ บันไดหนีไฟ เป็นต้น	✓	- ภาพถ่ายที่ 2.2-19 ระบบแจ้งเตือนอัคคีภัย และป้องกันอัคคีภัย ภายในโรงแรม

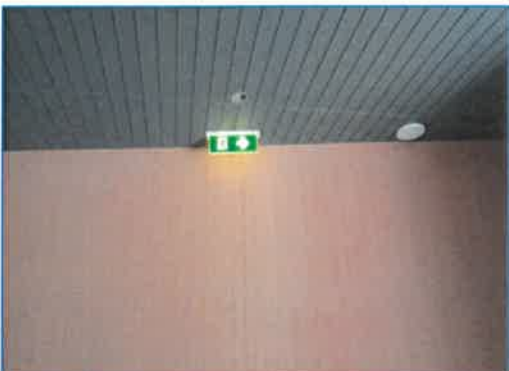
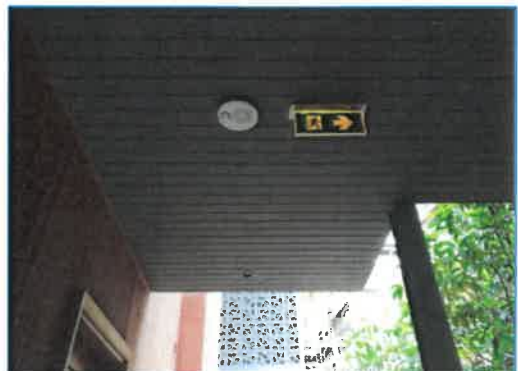
ภาพถ่ายที่ 2.2-20 บ้ายทางหนีไฟของโรงแรม

(7) จัดทำผังเส้นทางอพยพหนีไฟ ไปยังจุดรวมพล ติดไว้บริเวณทางเดินในอาคาร	- โรงแรมอยู่ระหว่างจัดทำผังเส้นทางอพยพหนีไฟ ไปยังจุดรวมพล ติดไว้บริเวณทางเดินในอาคาร ทั้งนี้โรงแรมมีป้ายทางหนีไฟไว้บริเวณทางเดินในอาคาร	☒	- ภาพถ่ายที่ 2.2-20 ป้ายทางหนีไฟของโรงแรม

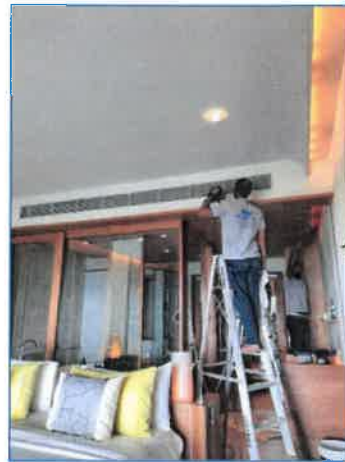
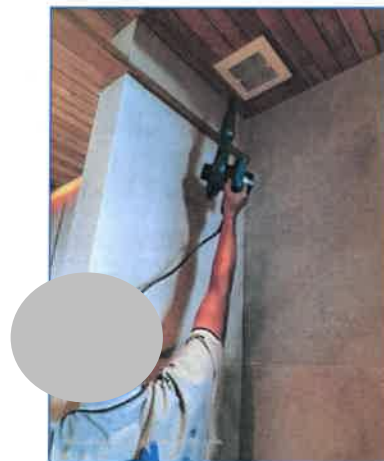
3.9 การระบายอากาศและความร้อน	(1) ทำความสะอาดเครื่องปรับอากาศเป็นประจำ เพื่อเพิ่มประสิทธิภาพในการทำงาน และยังเป็นการป้องกันการสะสมของเชื้อโรค	- โรงแรมจัดให้มีดูแลระบบปรับอากาศและระบบระบายอากาศ โดยฝ่ายวิศวกรโรงแรมเป็นผู้รับผิดชอบ และมีการทำความสะอาดเป็นประจำ	✓	- ภาพถ่ายที่ 2.2-21 การทำความสะอาดเครื่องปรับอากาศ
